EFEITO DO SURTO DE TEMPERATURA NA MICROESTRUTURA DOS AÇOS
HP-MODIFICADOS DURANTE OPERAÇÃO EM FORNOS DE REFORMA A VAPOR

Dissertação de Mestrado apresentada ao Programa de Pós-graduação em Engenharia Metalúrgica e de Materiais, COPPE, da Universidade Federal do Rio de Janeiro, como parte dos requisitos necessários à obtenção do título de Mestre em Engenharia Metalúrgica e de Materiais.

Rio de Janeiro
Março de 2016

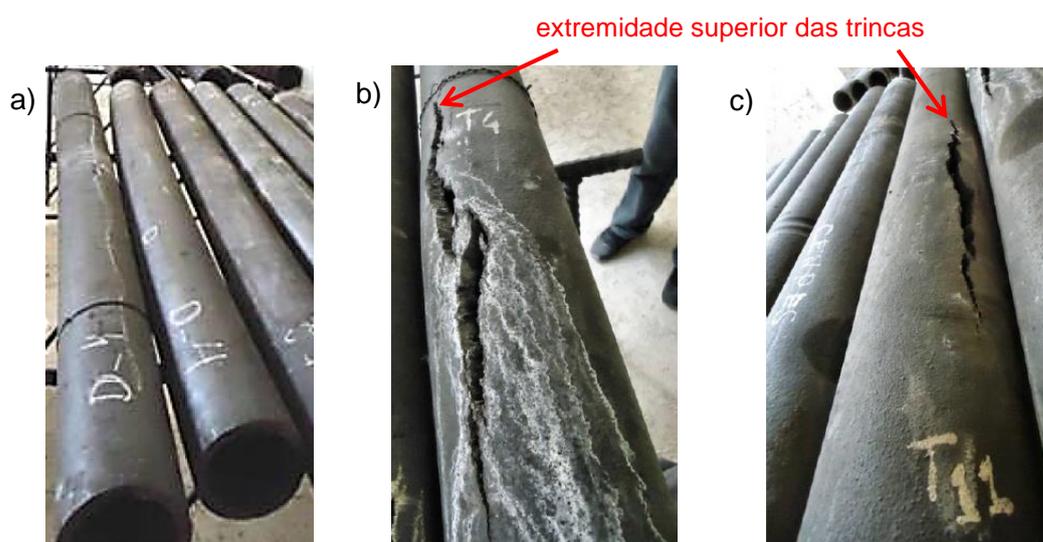
Figura 48: (a) Coluna D; (b) Coluna C, apresentando uma trinca de 430 mm de comprimento e (c) Coluna E, apresentando uma trinca de 415mm de comprimento. As extremidades superiores das trincas distavam respectivamente 8395mm e do 6735mm dos flanges nas partes superiores das colunas. Adaptado de [66].

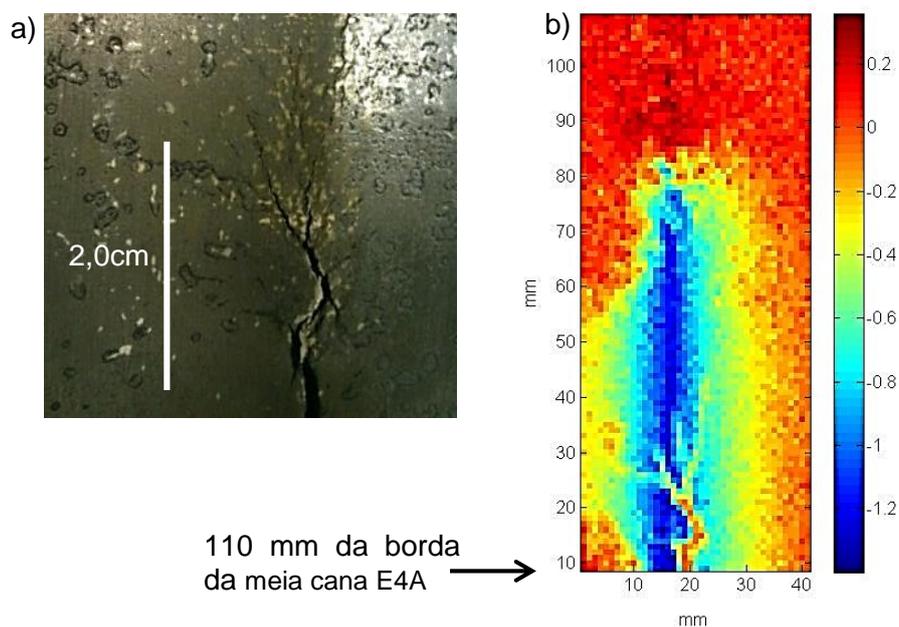
Figura 50: a) Detalhe da extremidade inferior da trinca na parede interna da coluna E; b) C-Scan da extremidade da trinca na parede interna da meia cana, apresentada mais à frente nas Figuras 58(b) e (c). A escala de cor é referente à reatância indutiva. A região do material com maior densidade de defeitos aparece na cor azul e a sem defeitos aparece em coloração próxima ao vermelho. Cabe notar que a Figura mostra a trinca a partir de 110 mm da extremidade da meia cana.

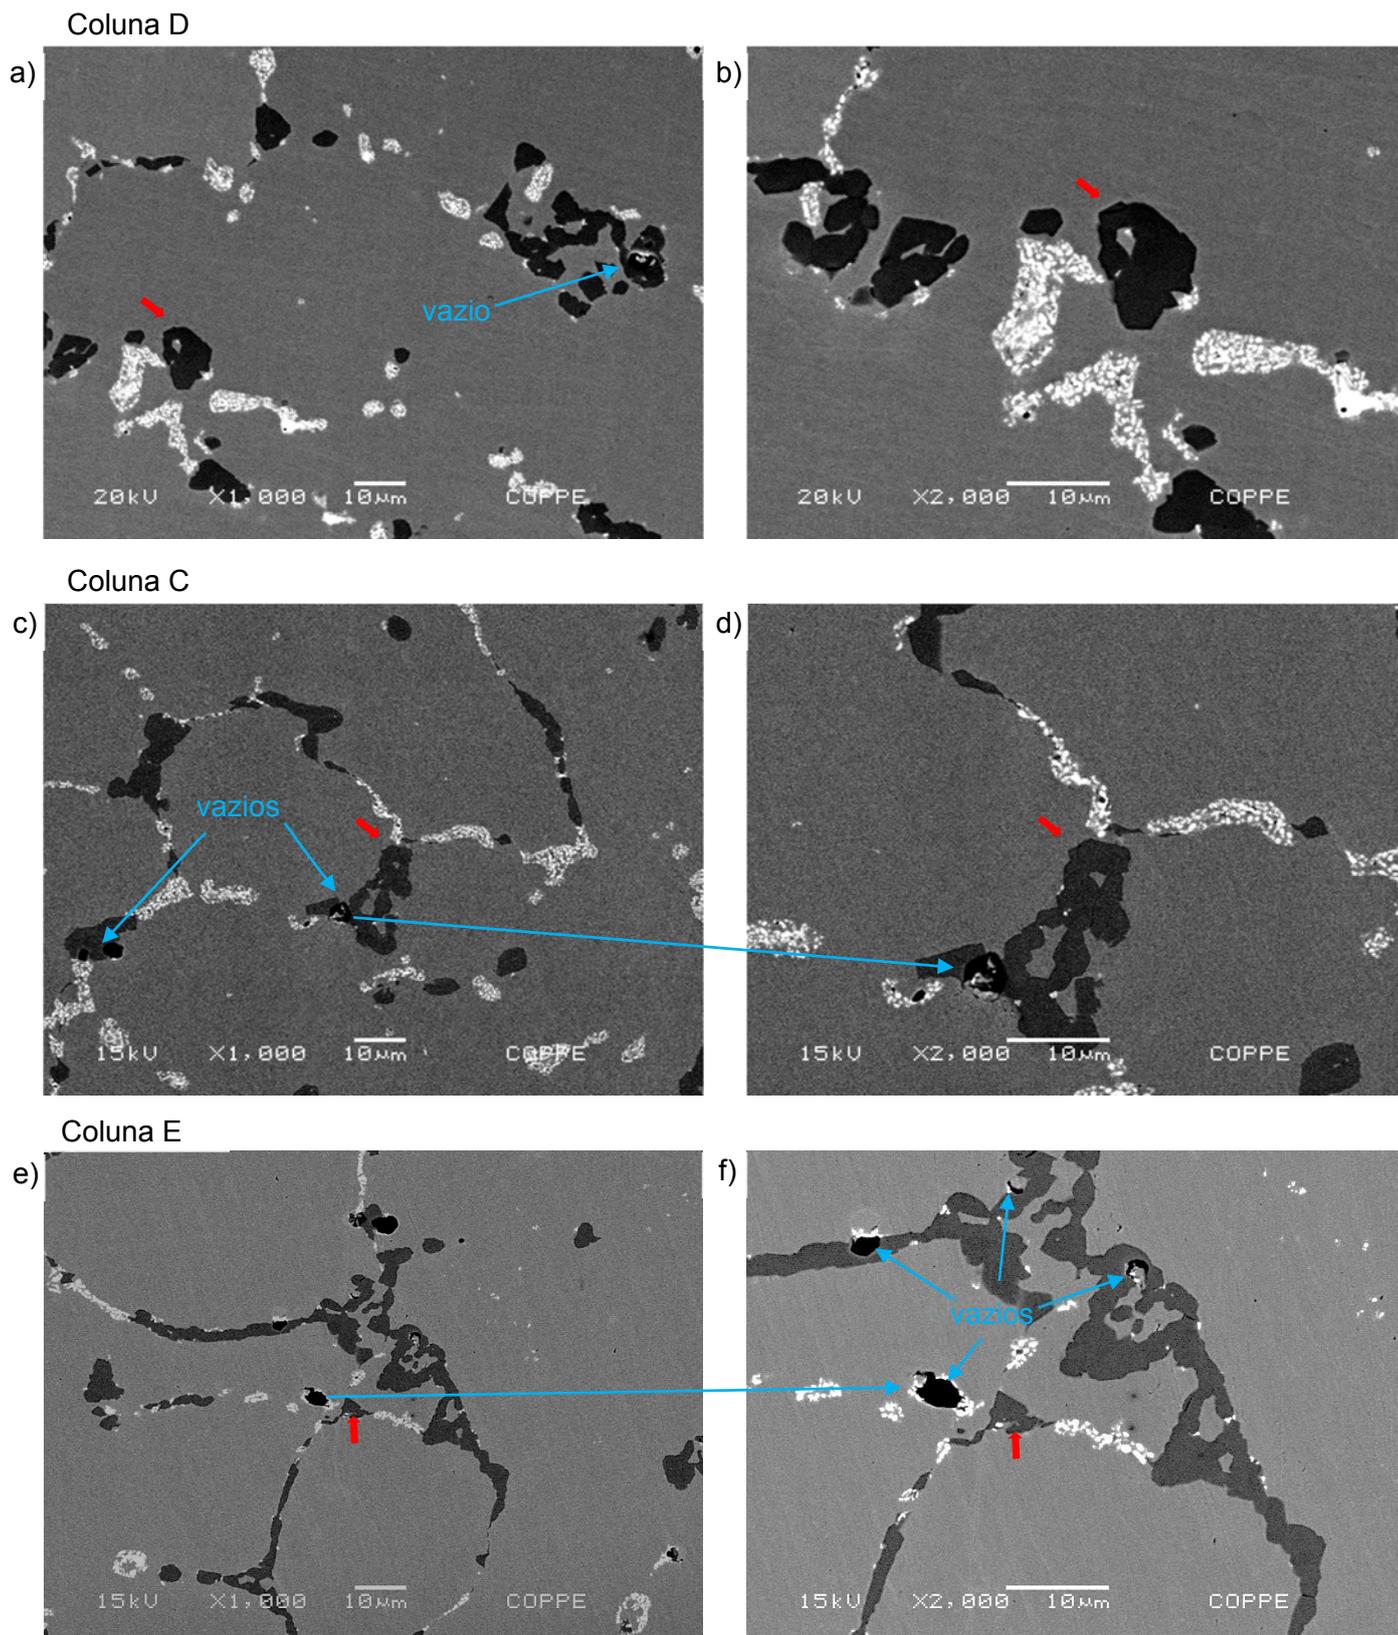
Figura 93: Microestruturas na cota 6,0 m. MEV, elétrons retroespalhados, aumentos intermediários. Amostras não atacadas: (a) e (b) amostra D3A, (c) e (d) amostra C3A, a 2,4 m da trinca, e (e) e (f) amostra E3B, a 0,7m da trinca evidenciando grande quantidade de vazios.

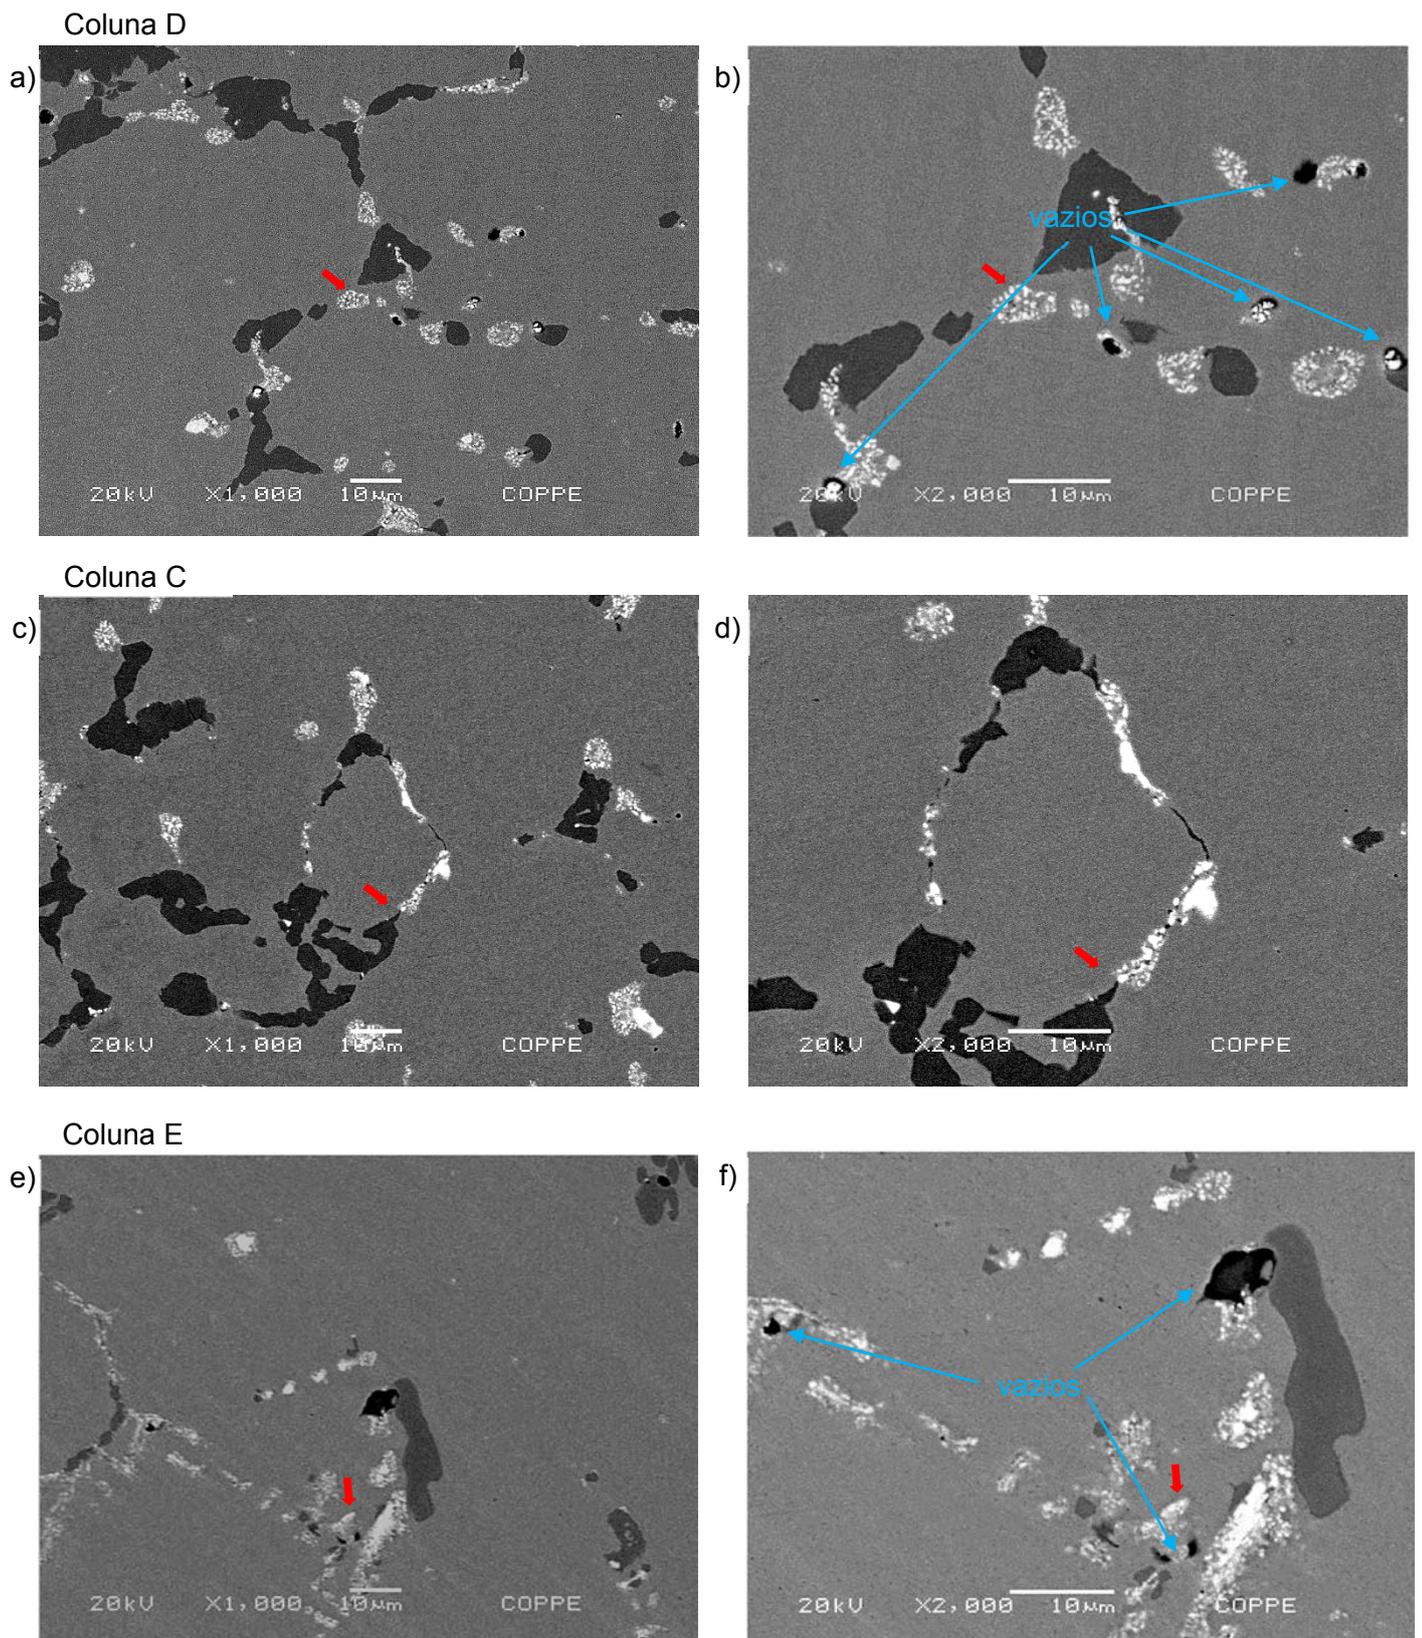
Figura 102: Microestruturas na cota 8,0 m. MEV, elétrons retroespalhados, aumentos intermediários. Amostras não atacadas: (a) e (b) amostra D4A1, (c) e (d) amostra C4A1, a 0,4 m acima da trinca, e (e) e (f) amostra E4B, a 0,90m abaixo da trinca evidenciando grande quantidade de vazios.

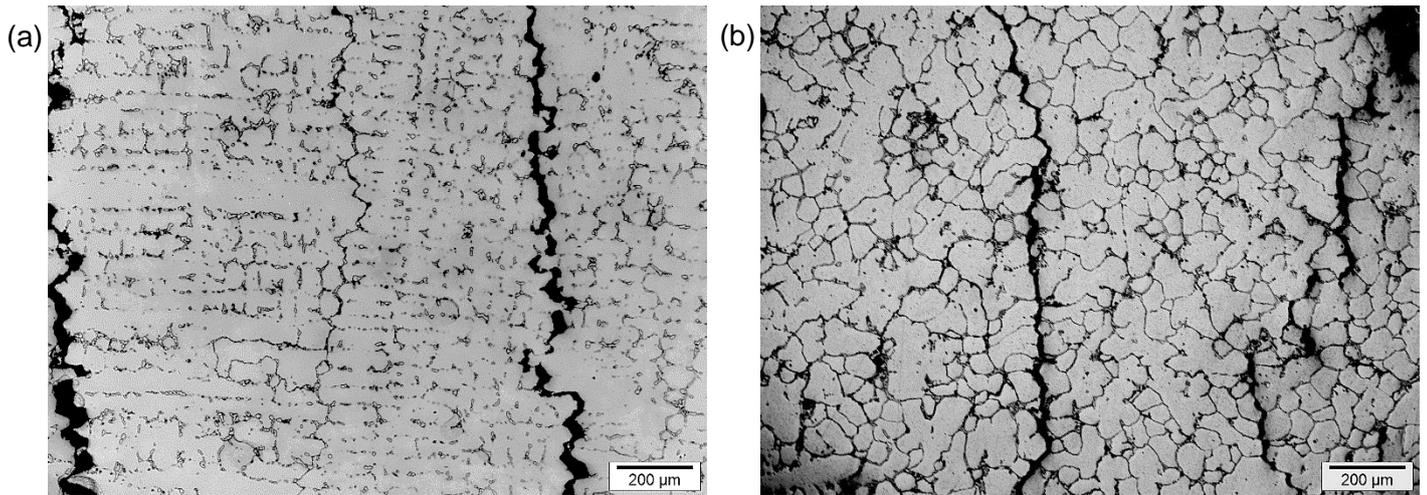
Figura 126: Natureza interdendrítica das trincas no centro da espessura de amostras das colunas C, Figura (a) e E, Figura (b).

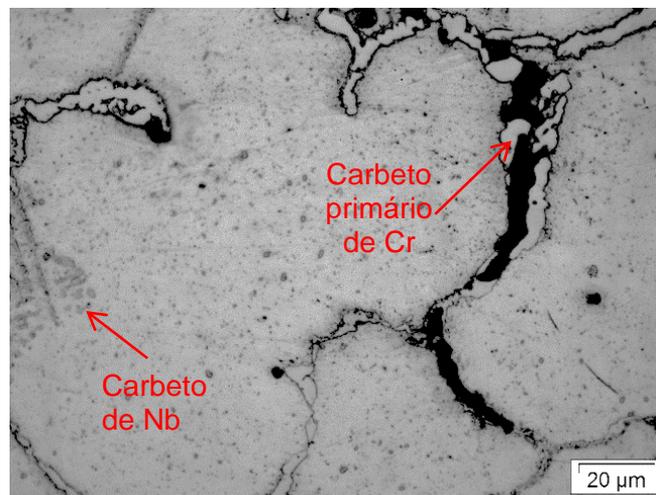
Figura 127: Micrografia de MO mostrando em maior detalhe o caminho da trinca através de carbeto primários de Cr na amostra E4F3A.

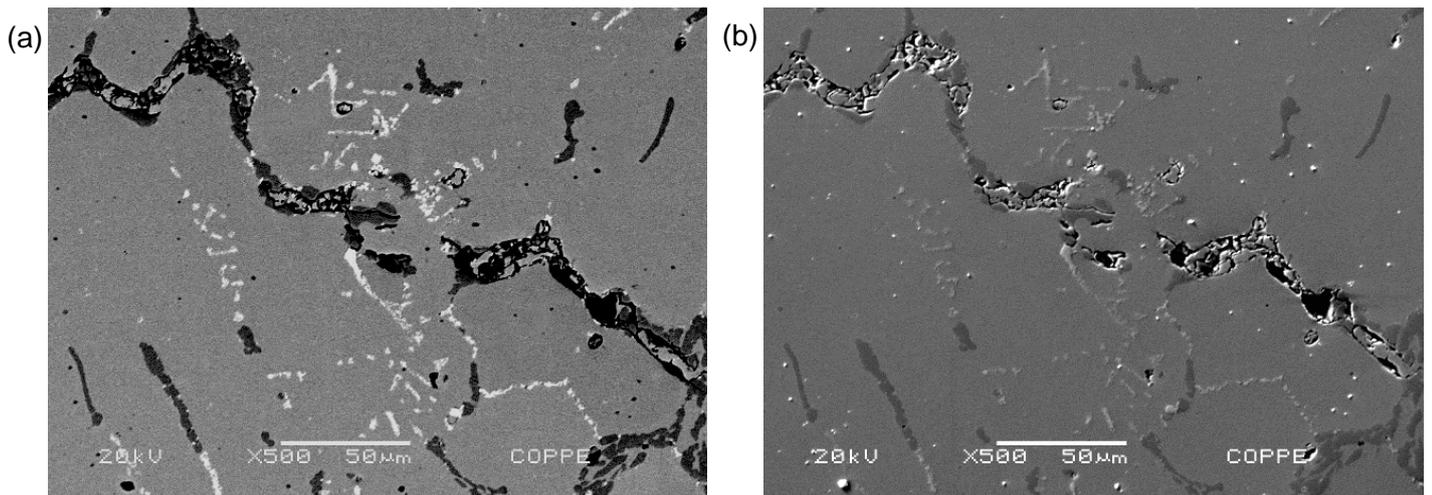
Figura 128: Imagens de MEV apresentando o caminho da trincas através de carbeto primários de Cr fundidos durante o surto na coluna C. Figura (a) modo de elétrons retroespalhados e (b) modo de elétrons secundários. Amostra C5D2B.

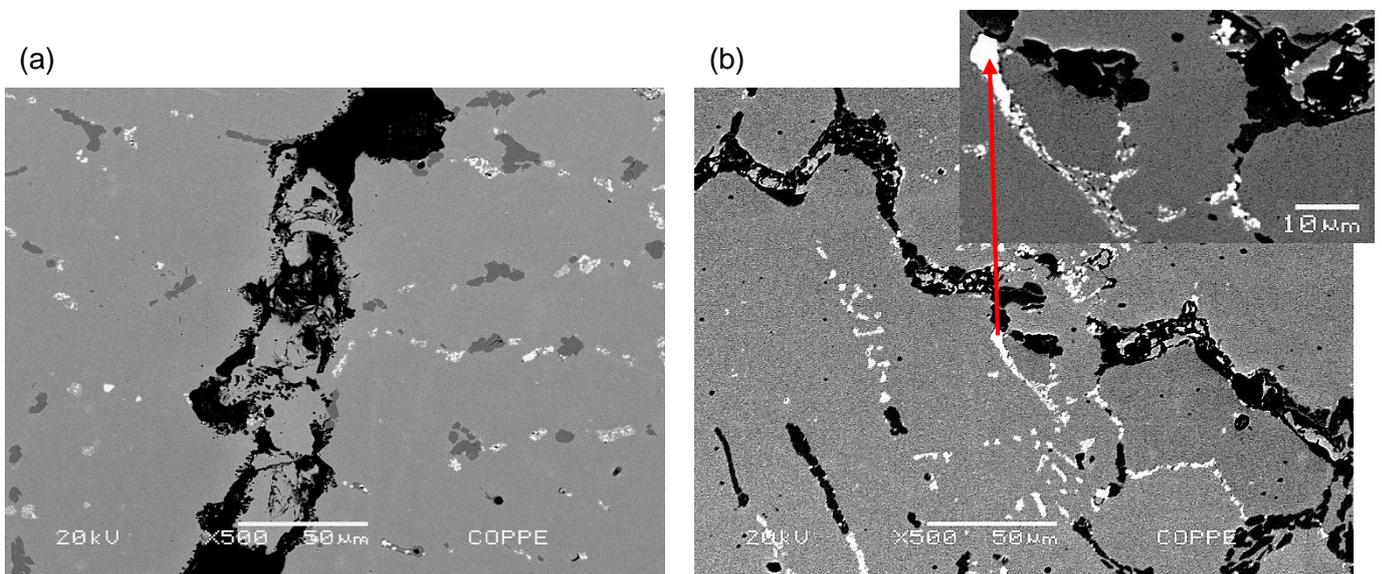
Figura 129: Imagens de MEV, modo de elétrons retroespalhados apresentando trincas secundárias (a) na coluna C e (b) na coluna E. Amostras C5D1B e E4G2B.

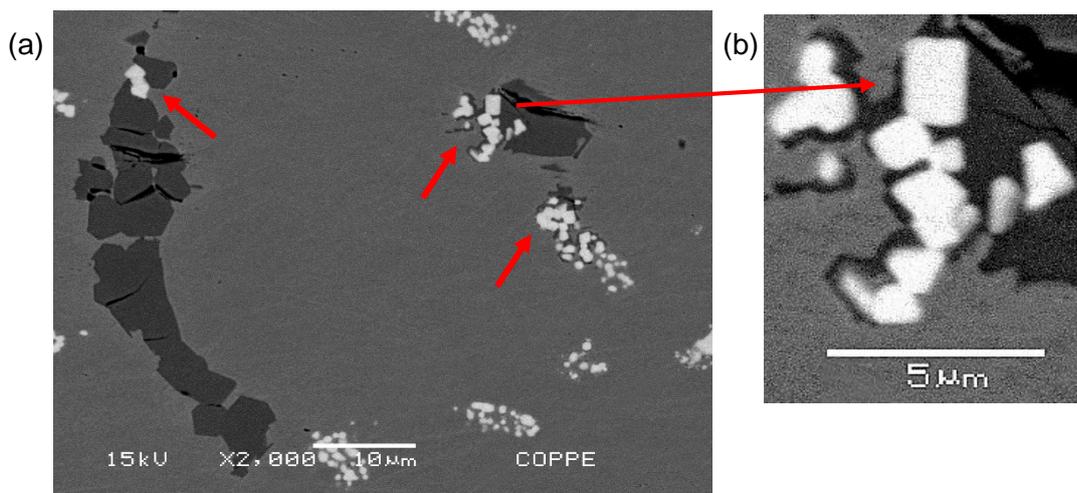
Figura 131: Imagens de MEV, modo de elétrons retroespalhados apresentando carbeto NbC precipitados na morfologia de pequenos cubos indicados por setas, (a) amostra C5D3B e (b) em maior detalhe. Amostra C5D3B.
