EFEITO DO BORO NA EVOLUÇÃO MICROESTRUTURAL E COMPORTAMENTO  
MECÂNICO SOB CONDIÇÕES DE FLUÊNCIA DA NOVA GERAÇÃO DE AÇOS  
Fe-Cr-W(V)

DISSERTAÇÃO SUBMETIDA AO CORPO DOCENTE DA COORDENAÇÃO DOS  
PROGRAMAS DE PÓS-GRADUAÇÃO DE ENGENHARIA DA UNIVERSIDADE  
FEDERAL DO RIO DE JANEIRO COMO PARTE DOS REQUISITOS NECESSÁRIOS  
PARA A OBTENÇÃO DO GRAU DE MESTRE EM CIÊNCIAS EM ENGENHARIA  
METALÚRGICA E DE MATERIAIS.

RIO DE JANEIRO, RJ – BRASIL  
MAIO DE 2008

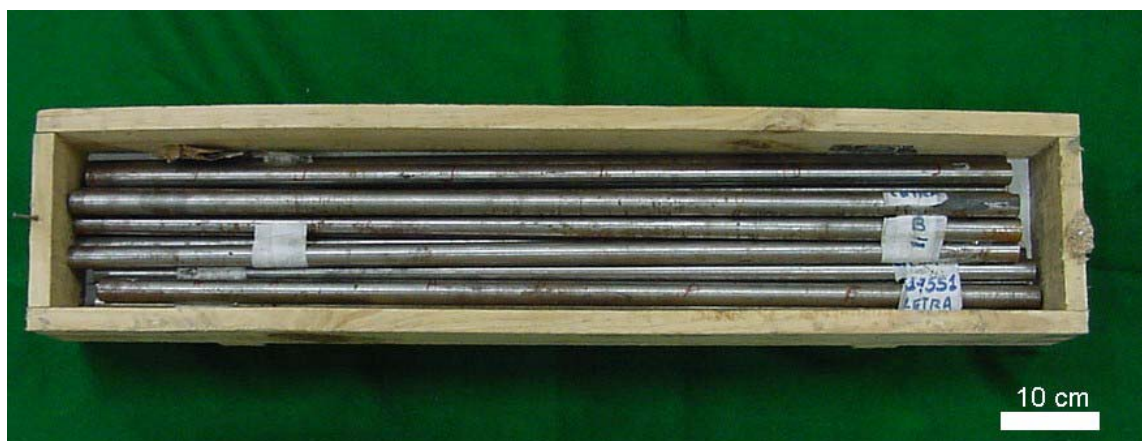
**Figura 3.2.1 – Fotografia das barras forjadas como recebidas.**

A ENGEMASA fundiu, em um forno elétrico com injeção de argônio, um lingote de 50 kg para as ligas I e II, definidas na Tabela 7. Em seguida, os lingotes foram seccionados e forjados em 4 barras de seção redonda (dimensão: 25 mm de diâmetro x 1000 mm de comprimento), que foram posteriormente enviadas ao CEPEL, Figura 3.2.1. Além do presente trabalho, essa quantidade de material foi utilizada como fonte de pesquisa para a dissertação de DA CUNHA [35] (na qual o autor verificou a necessidade de pré-aquecimento em juntas soldadas) e para a tese de LISBOA [33] (na qual o autor realizou um estudo do comportamento mecânico e da evolução microestrutural dessas ligas).

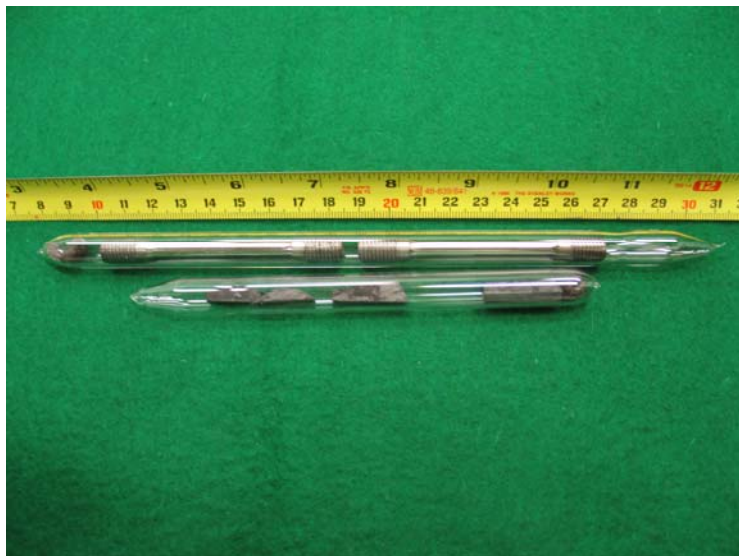
**Figura 3.5.1 – Corpos de prova encapsulados.**

A fim de evitar uma possível decarbonetação superficial e oxidação durante o tratamento térmico de envelhecimento, os corpos de prova destinados aos ensaios de tração e fluência foram encapsulados a vácuo em ampolas de quartzo, Figura 3.5.1.

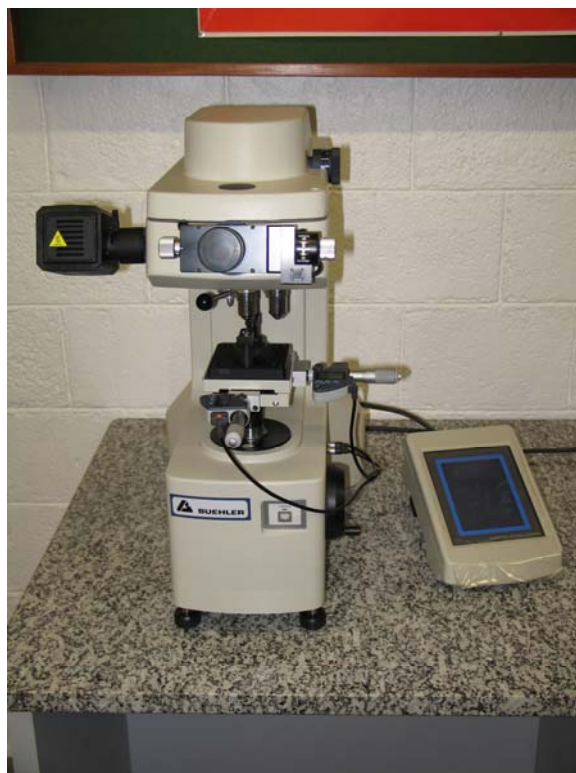
**Figura 3.6.1 – Máquinas para realização dos ensaios de dureza.**

O ensaio de microdureza, escala Vickers, foi realizado na máquina *Buehler*, modelo: *Micromet 5103*, do Laboratório de Metalografia do CEPEL, Figura 3.6.1. O principal objetivo deste ensaio foi comparar os valores de dureza entre as duas ligas e entre as condições normalizada/revenida e envelhecida.

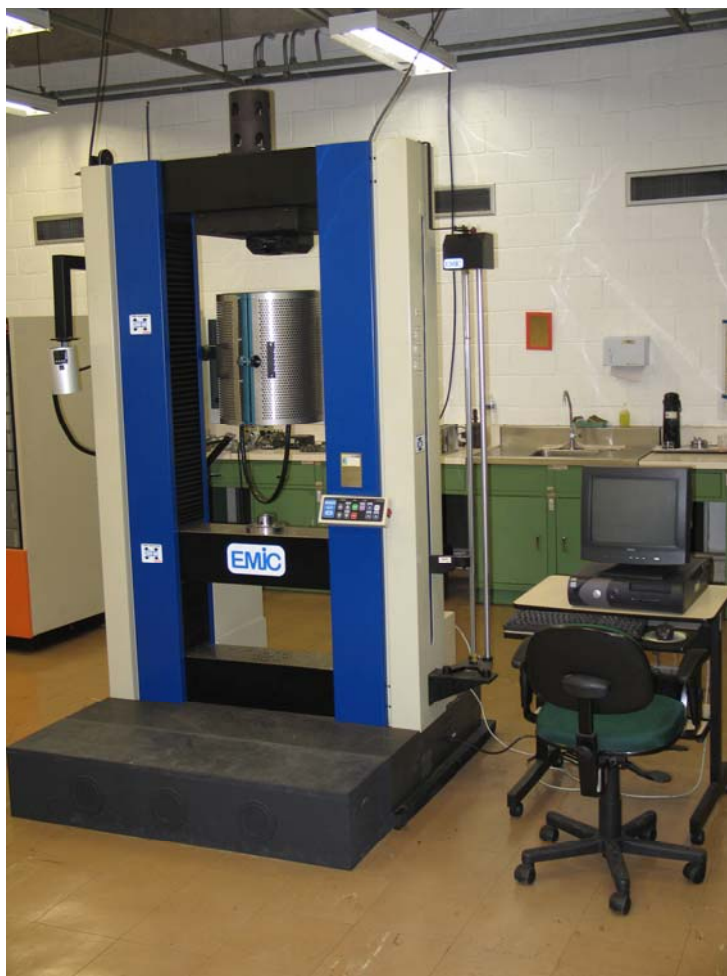
**Figura 3.6.2 – Máquinas para realização dos ensaios de tração.**

O ensaio de tração foi realizado na máquina EMIC, modelo DL30000N, do Laboratório de Propriedades Mecânicas do CEPEL, Figura 3.6.2. A taxa de deformação empregado durante a realização dos ensaios foi de  $4,2 \times 10^{-4} \text{ s}^{-1}$ .

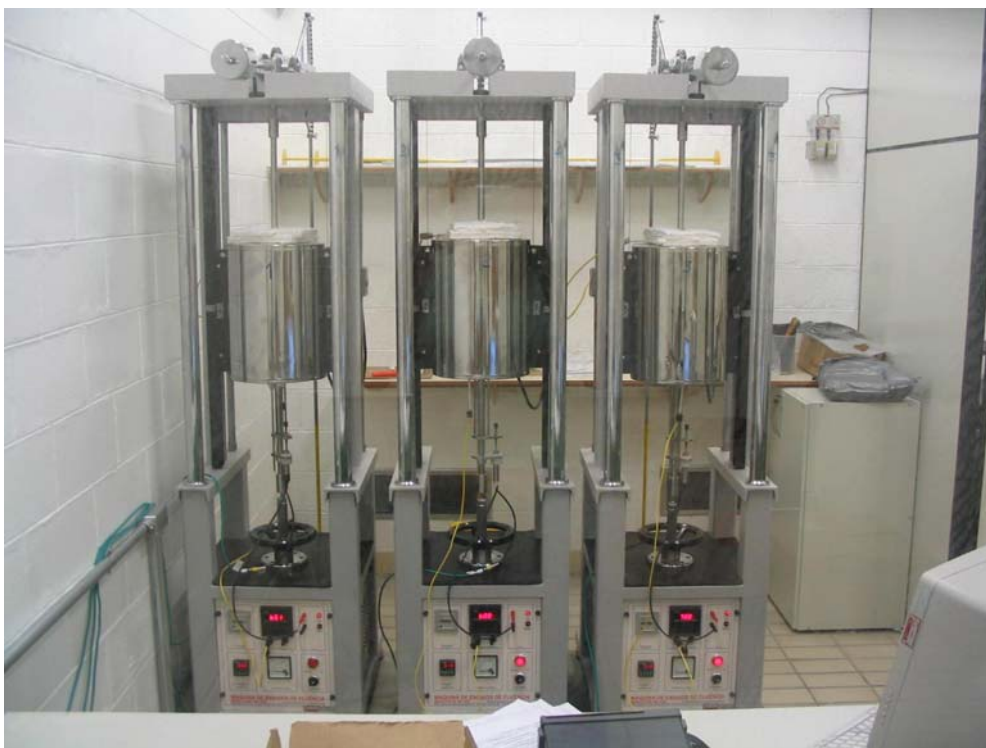
**Figura 3.6.3 – Máquinas para realização dos ensaios de fluência.**

Os ensaios de fluência foram realizados na máquina de ensaios de fluência do Laboratório de Metalografia do CEPEL, modelo STM / MF-1000, Figura 3.6.3. O objetivo deste ensaio foi determinar o tempo de ruptura por fluência para as duas ligas pesquisadas, realizando uma comparação entre elas tanto sob a condição normalizada/revenida quanto sob a envelhecida.

Além do tempo de ruptura por fluência, as máquinas de ensaios de fluência fornecem a deformação do corpo de prova ao longo do tempo de realização do ensaio. A medição é realizada por um equipamento do tipo LVDT, onde as informações são enviadas e armazenadas em um multímetro do tipo *DATALOG*, fornecendo uma planilha eletrônica onde os principais dados são o instante da aquisição e o alongamento do corpo de prova. Para os ensaios de fluência, o intervalo de aquisição de dados foi de 5 minutos.

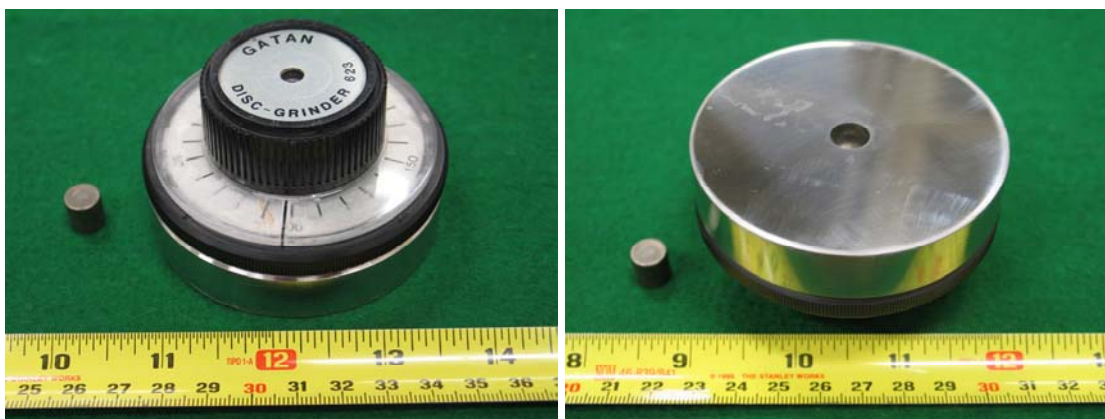
**Figura 3.7.1 – Disc Grinder GATAN.**

- Partindo-se de amostras com seção transversal de 3mm de diâmetro e 500 $\mu\text{m}$  de espessura, elas foram coladas (cola utilizada *Glassglue*) em um suporte de ajuste micrométrico (*Disc Grinder*, Figura 3.7.1) e as duas faces foram

- desbastadas em lixas com granulometria de 220, 320, 400, 600 e 1000, até possuírem uma espessura de, aproximadamente, 100 $\mu$ m;
- Em seguida, as amostras foram retiradas do *Disc Grinder* (Figura 3.7.1) e coladas, novamente, em um *Tripod Polisher* (equipamento utilizado para preparação de amostras em folha fina, podendo chegar a espessuras inferiores a 10 $\mu$ m, Figura 3.7.2) e as duas faces foram, novamente, desbastadas em películas de desbastes com granulometrias de 6, 3, 1 e ½ micron, até possuírem uma espessura de 10 $\mu$ m, aproximadamente;

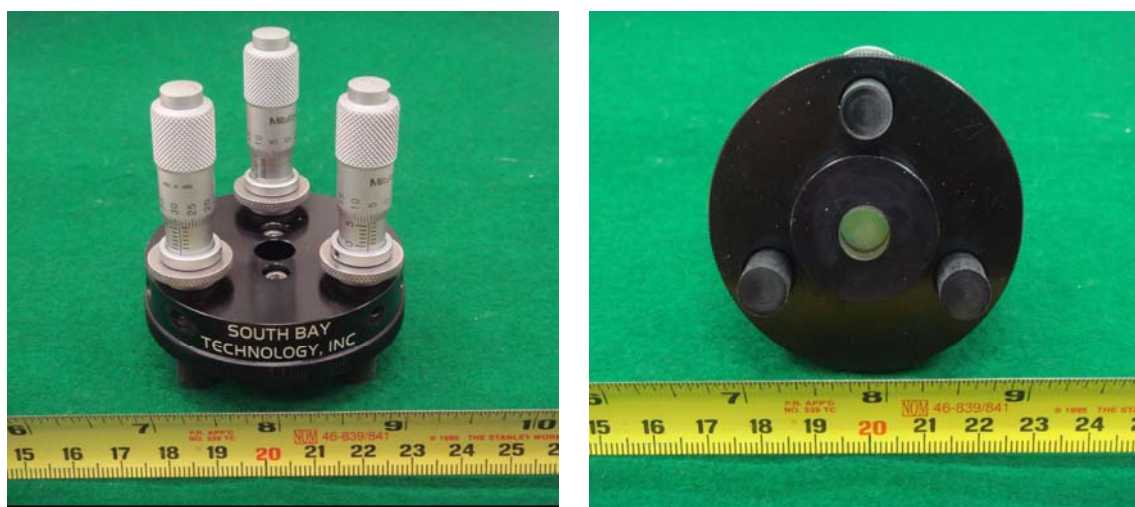
**Figura 3.7.2 – Tripod Polisher SOUTH BAY.**

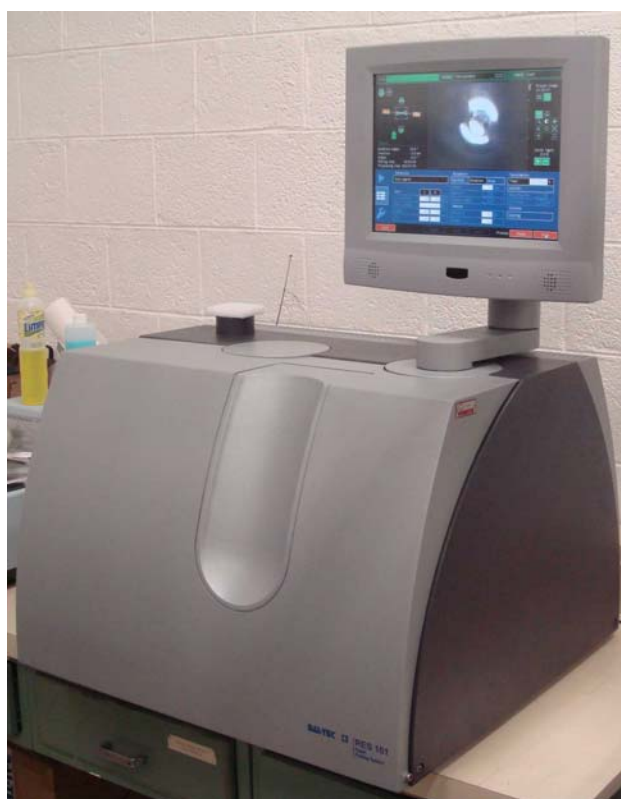
**Figura 3.7.4 – Ion Milling BAL-TEC.**

- Finalizando a preparação, as amostras foram desbastadas no *Ion Milling*, fabricante BAL-TEC, modelo RES 101, Figura 3.7.4. Este equipamento promove o desbaste final por bombardeio de íons de argônio. Os parâmetros empregados foram: 2,6 mA, 7 kV, rotação de 1,5 RPM, ângulo de 5° em ambos os lados da amostra, duração de 1 hora.
