ANÁLISE DA FORMAÇÃO DE LESÕES CERVICAIS NÃO-CARIOSAS (ABFRAÇÃO)
EM DENTES HUMANOS SUBMETIDOS A CARGAS OCLUSAIS CÍCLICAS

Dissertação de Mestrado apresentada ao Programa de Pós-graduação em Engenharia Metalúrgica e de Materiais, COPPE, da Universidade Federal do Rio de Janeiro, como parte dos requisitos necessários à obtenção do título de Mestre em Engenharia Metalúrgica e de Materiais.

Março de 2009

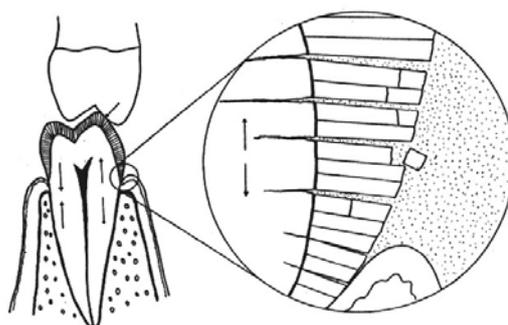
Figura 3 - Formação da lesão, segundo Lee e Eakle. Fratura entre os prismas de esmalte. As setas indicam as tensões de tração e compressão, na região cervical, causadas pela força oclusal aplicada lateralmente. Extraído e modificado de LEE e EAKLE 1984.

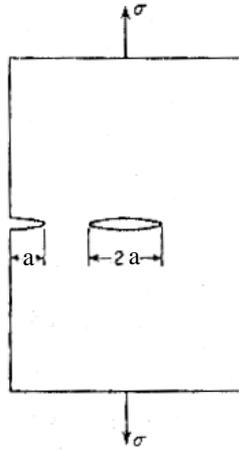
Figura 4 - Modelo de trinca de Griffith. Extraído e modificado de DIETER, G.

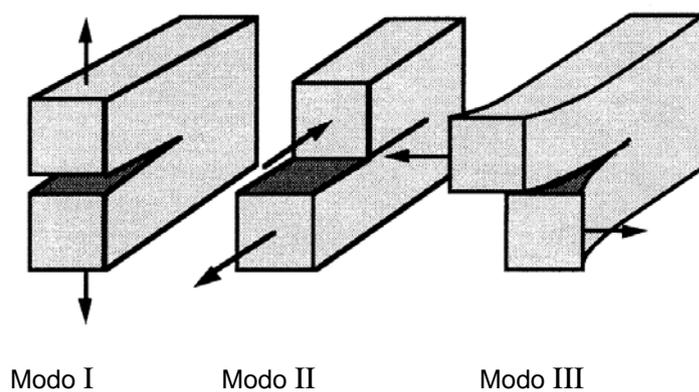
O deslocamento das faces de uma trinca pode ocorrer de três formas, de acordo com as condições de carregamento. Os modos de carregamento são definidos de acordo com a figura 5: abertura (modo I); deslizamento (modo II) e cisalhamento (modo III).

Figura 5 - Modos de carregamento I, II e III. Extraído e modificado de ANDERSON, T. L.

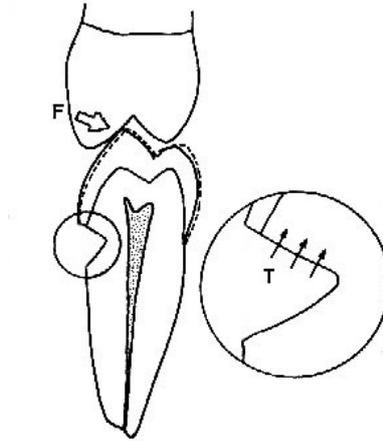
Figura 6 - Cargas excêntricas podem causar tensões semelhantes àsquelas observadas no modo I de carregamento (abertura da trinca).

Nos elementos dentários sob cargas oclusais é possível identificar situações semelhantes ao modo I de carregamento (Figura 6).

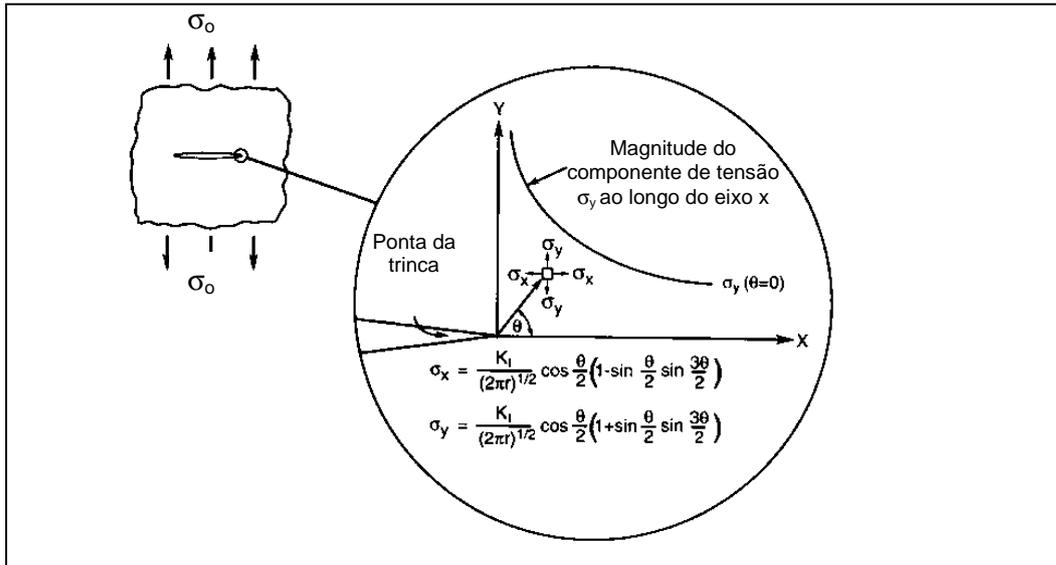
Figura 7 - Distribuição do campo elástico de tensão à frente da trinca.

configuração mostrada na Figura 7 para uma placa de largura infinita e trinca passante, para a qual $Y = 1$, da Equação (7) tem-se:

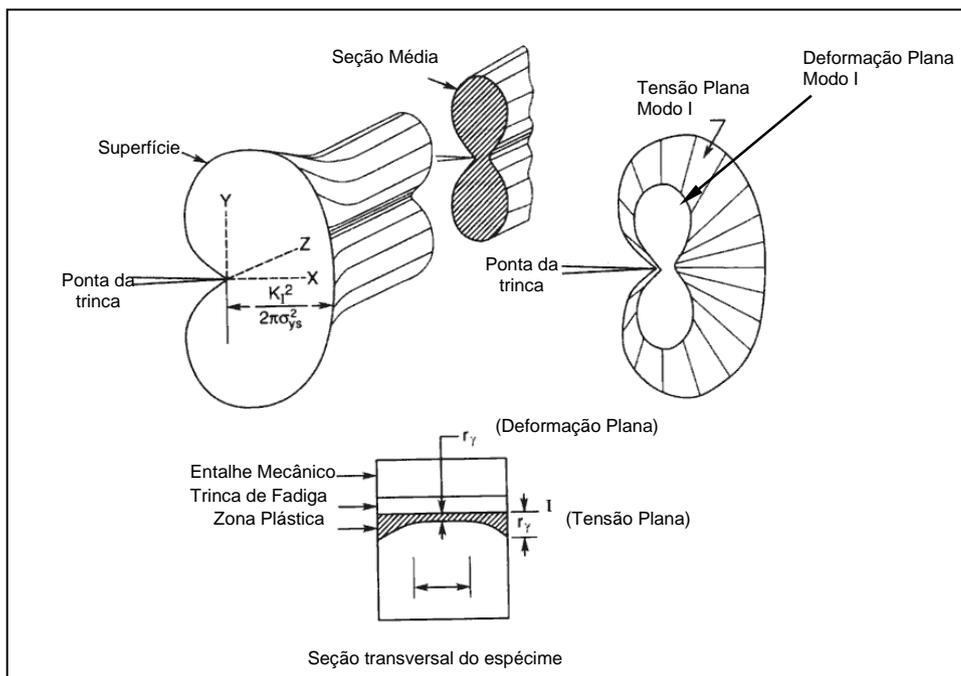
Figura 8 - Representação esquemática da zona plástica à frente da ponta de uma trinca.

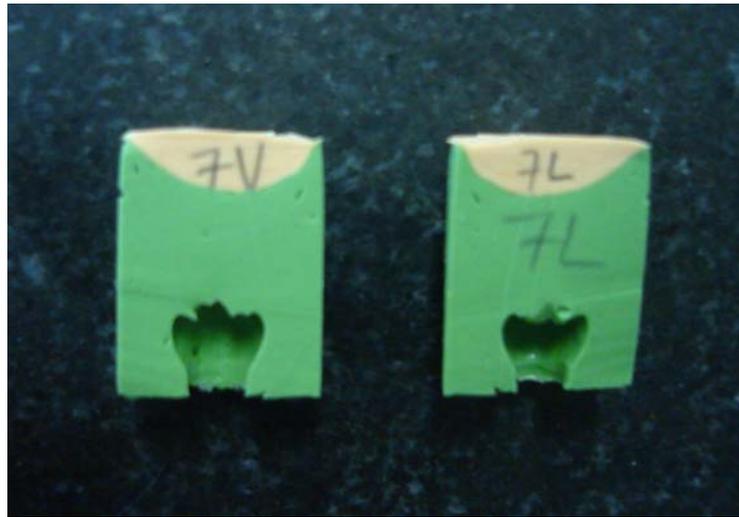
Figura 13 - Moldes das faces vestibular (à esquerda) e palatina (à direita).

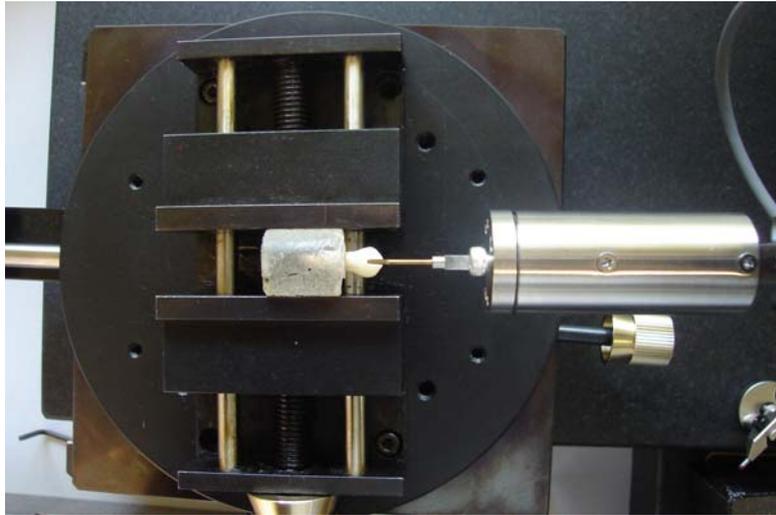
Figura 14 - Moldes das faces vestibular (à esquerda) e palatina (à direita).

Por motivos técnicos, nos elementos dentários a leitura do rugosímetro era feita no sentido da base de resina para a ponta da cúspide, percorrendo o terço cervical exposto (Figuras 14 e 15).

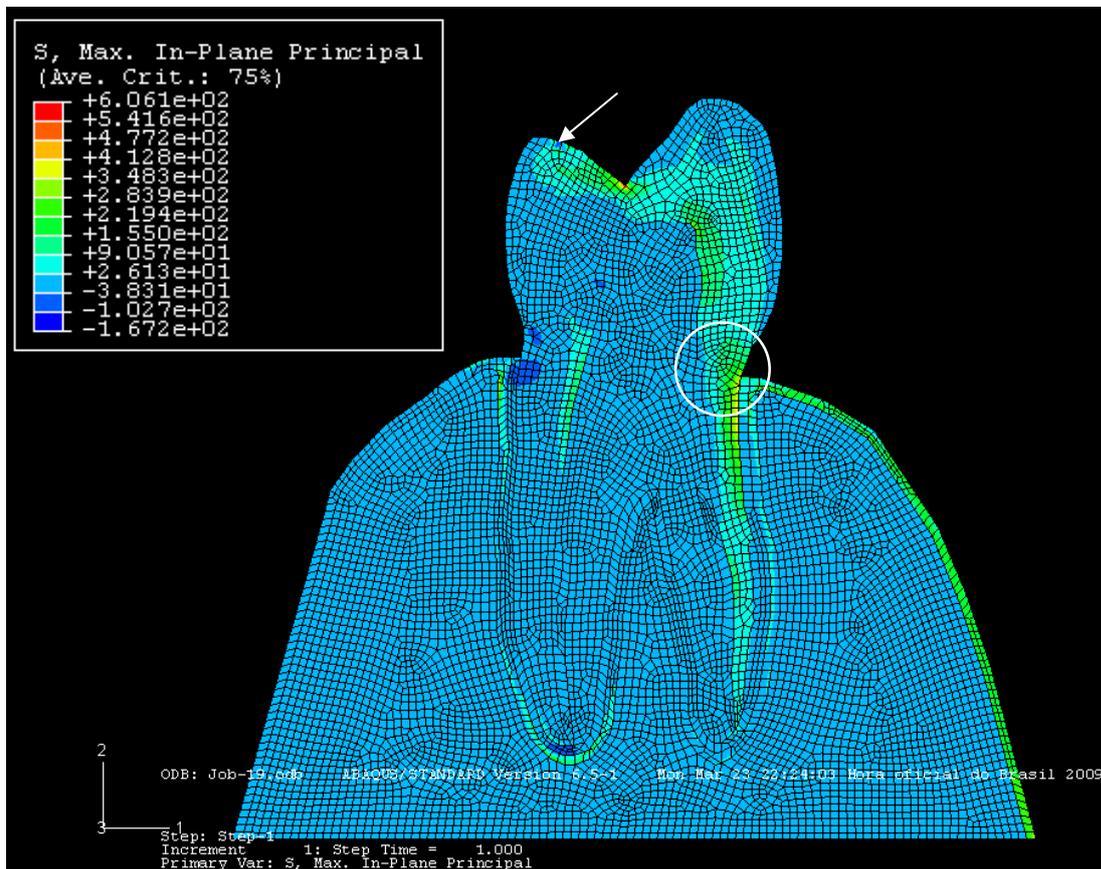
Figura 17 – Comparação e análise do carregamento através do Método dos Elementos Finitos. No detalhe, concentração de tensões na área de interesse.

A carga de 200N utilizada foi decomposta nos eixos x e y, considerando o ângulo de inclinação de 45°.

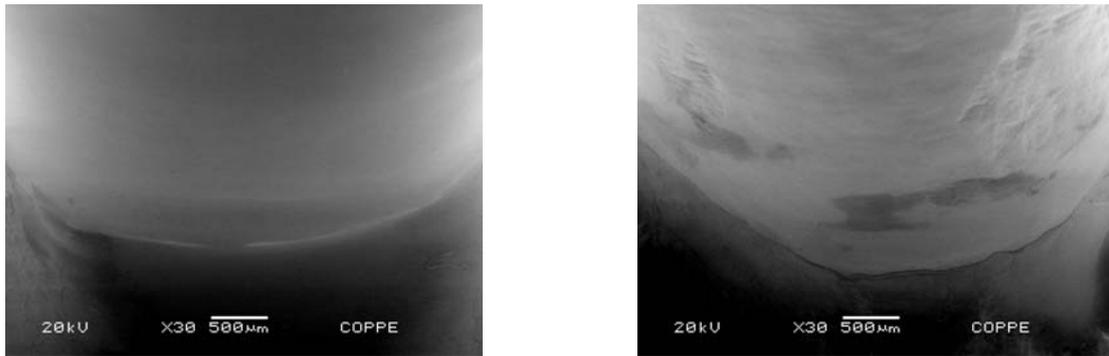
Figura 21 - Diferenças na textura superficial na área cervical de dois elementos dentários distintos.

A primeira análise (Análise 1) das faces dentárias no MEV já indica a presença de muitas trincas e outros tipos de microalterações de superfície, ainda que macroscopicamente os dentes se apresentem íntegros. Esses dados indicam que provavelmente os dentes se comportarão de maneira heterogênea ao carregamento, já que o estudo parte de amostras com condições iniciais intrínsecas diferentes (Figura 21).

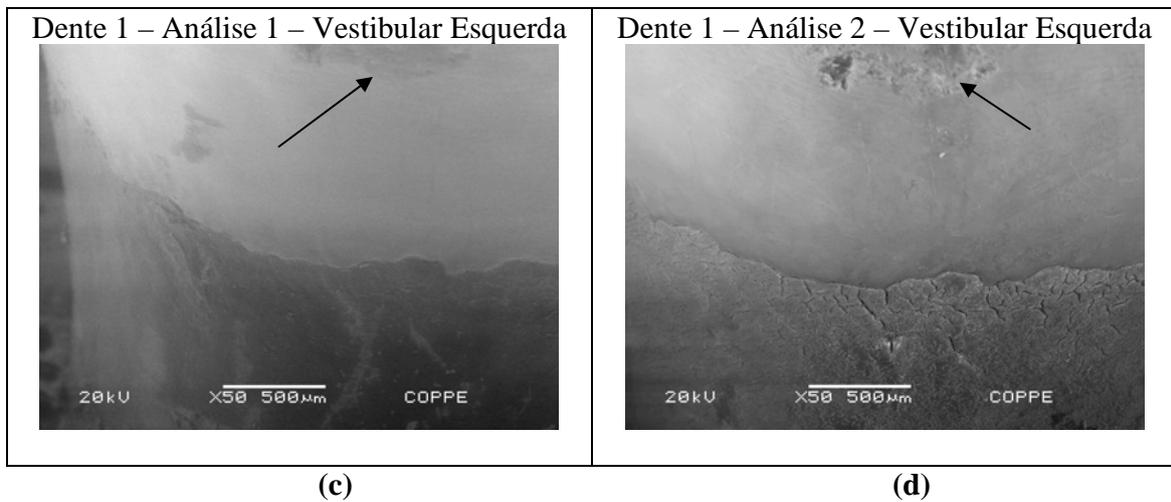
Figura 26 – Imagens comparativas da análise 1 (a e c) e 2 (b e d) da face vestibular do dente 1.

A análise da face palatina do elemento 1 apresenta aparente aumento no número de trincas verticais na região do cimento como pode ser visto na Figura 25 c e d. Na Figura 26, as imagens da análise 2 (b e d), apresentam aumento no número e tamanho de trincas no cimento, próximo à JCE. A Figura 26 c apresenta uma alteração na coloração natural do esmalte em seu bordo superior. Na análise 2 (Figura 26 d), essa área apresenta aparente perda de material, como indicado pelas setas.

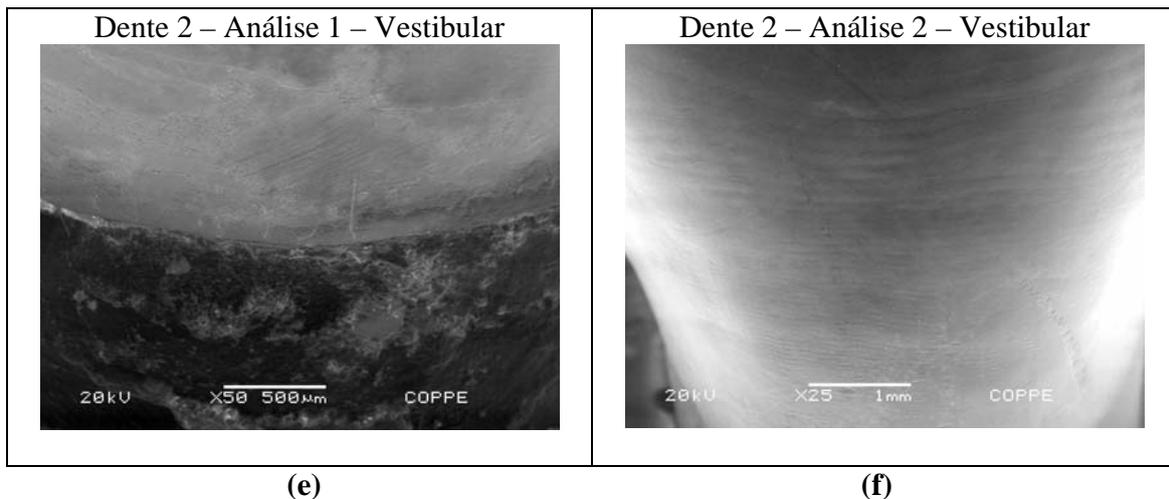
Figura 28 - Imagens da análise 1 (**a**, **c** e **e**) e 2 (**b**, **d** e **f**) da face vestibular.

Na análise da face vestibular, destaca-se o aparecimento de uma trinca horizontal na análise 2, no lado direito (Figura 28 **b**).

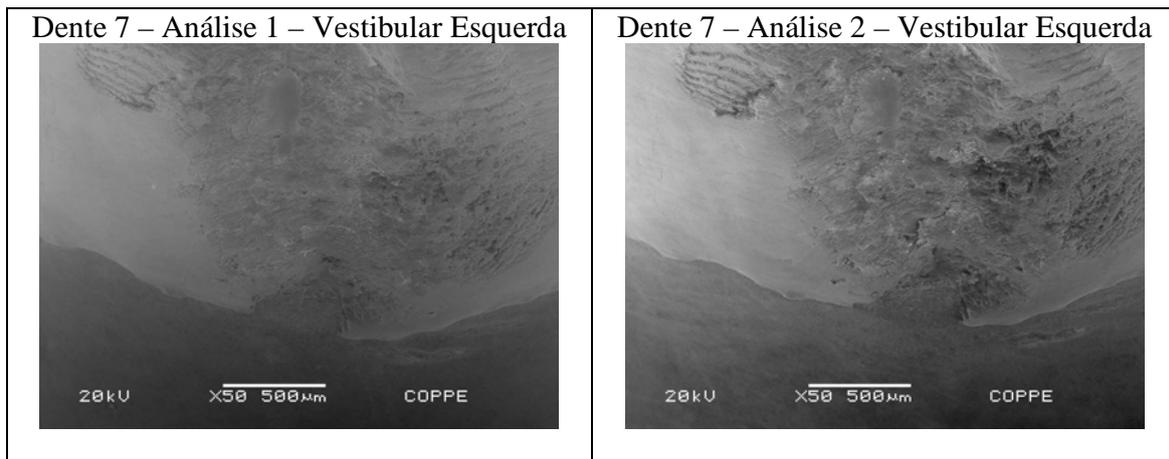
(c) (d)
 Figura 32 – Imagens comparativas da análise 1 (a e c) e 2 (b e d)
 da face vestibular do dente 7.

Nas imagens da face vestibular a seta indica a presença de pequena trinca na análise 1 (Figura 32 a). Essa mesma imagem aparece indicada novamente na análise 2 (Figura 32 b), mas não é possível garantir que houve aumento na largura da mesma.

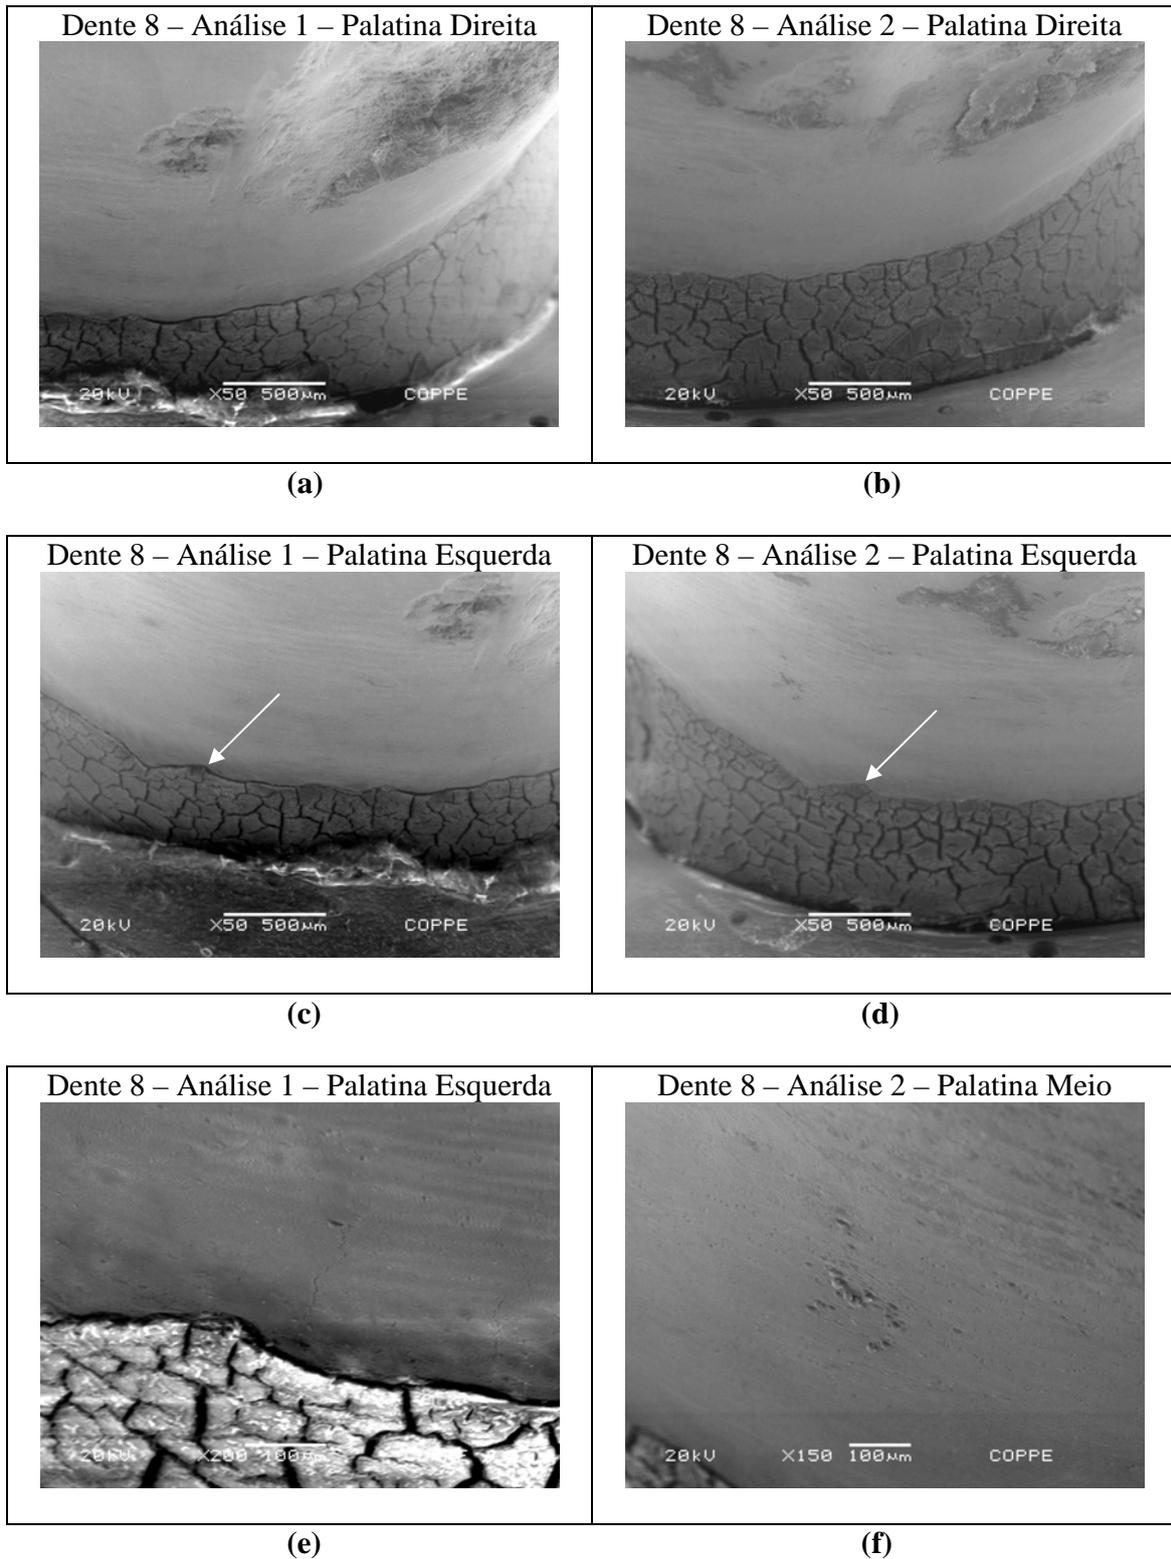
Figura 33 - Imagens da análise 1 (a, c e e) e análise 2 (b, d e f) da face palatina.

Serão analisados três pares de imagens da face palatina (Figura 33 a, c e e - imagens antes do teste de carregamento e 33 b, d e f - imagens das superfícies após o teste de carregamento. Na face vestibular, serão comparadas a metade direita antes e depois do carregamento (Figura 34 a e b) e a metade esquerda, também antes e depois do teste (Figura 34 c e d).

A região cervical das faces palatina e vestibular já apresentava, na análise 1, a presença de várias trincas com ramificações em área de cimento. Na Figura 33 **b** percebe-se aparente aumento no número de trincas com ramificação, quando comparado a 33 **a**. Também na Figura 34 (**b** e **d**) parece ter havido aumento significativo no número de trincas ramificadas, quando comparadas com a análise 1 Figura 34 (**a** e **c**). A imagem de uma trinca preexistente que corre sobre a JCE na face palatina (Figura 33 **c**), parece aparecer de forma descontinuada após o carregamento, como indicam as setas (Figura 33 **e**).

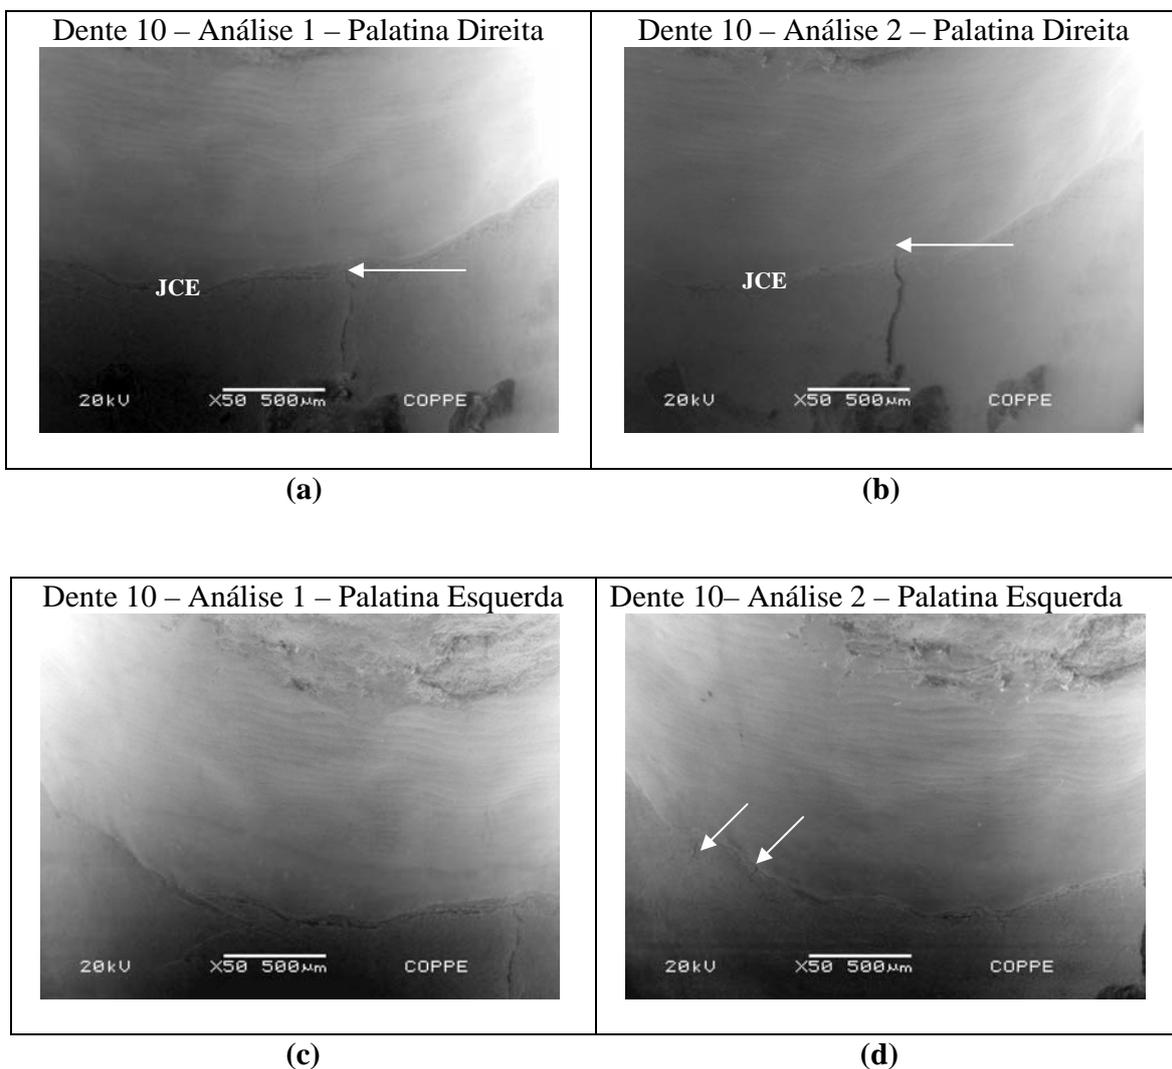
Figura 35 – Imagens comparativas da análise 1 (**a** e **c**) e análise 2 (**b** e **d**) da face palatina do dente 10.

O resultado da análise das imagens do elemento 10 foi um dos mais evidentes. Na face palatina uma trinca vertical preexistente (Figura 35 a) apresentou aumento em largura e comprimento na análise 2 (Figura 35 b). Pode-se perceber que a trinca avançou, na análise 2, ultrapassando ligeiramente a JCE, como indicado através das setas (Figura 35 a e b). Na metade esquerda, houve o surgimento de pequenas trincas verticais, próximo à JCE, após o carregamento cíclico, como indicam as setas da Figuras 35 d e 36.

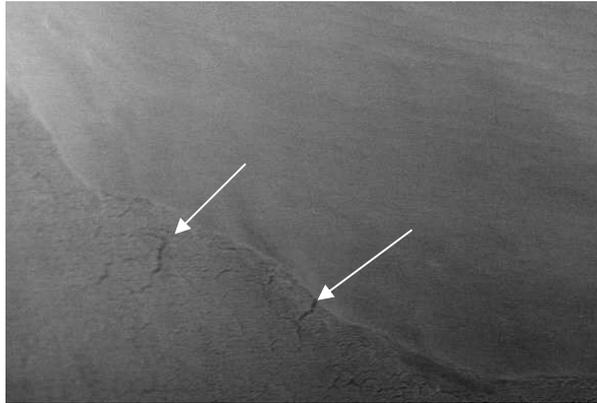
Figura 36 – Ampliação da imagem de trincas detectadas na análise 2 (Figura **d**) da face palatina do dente 10.

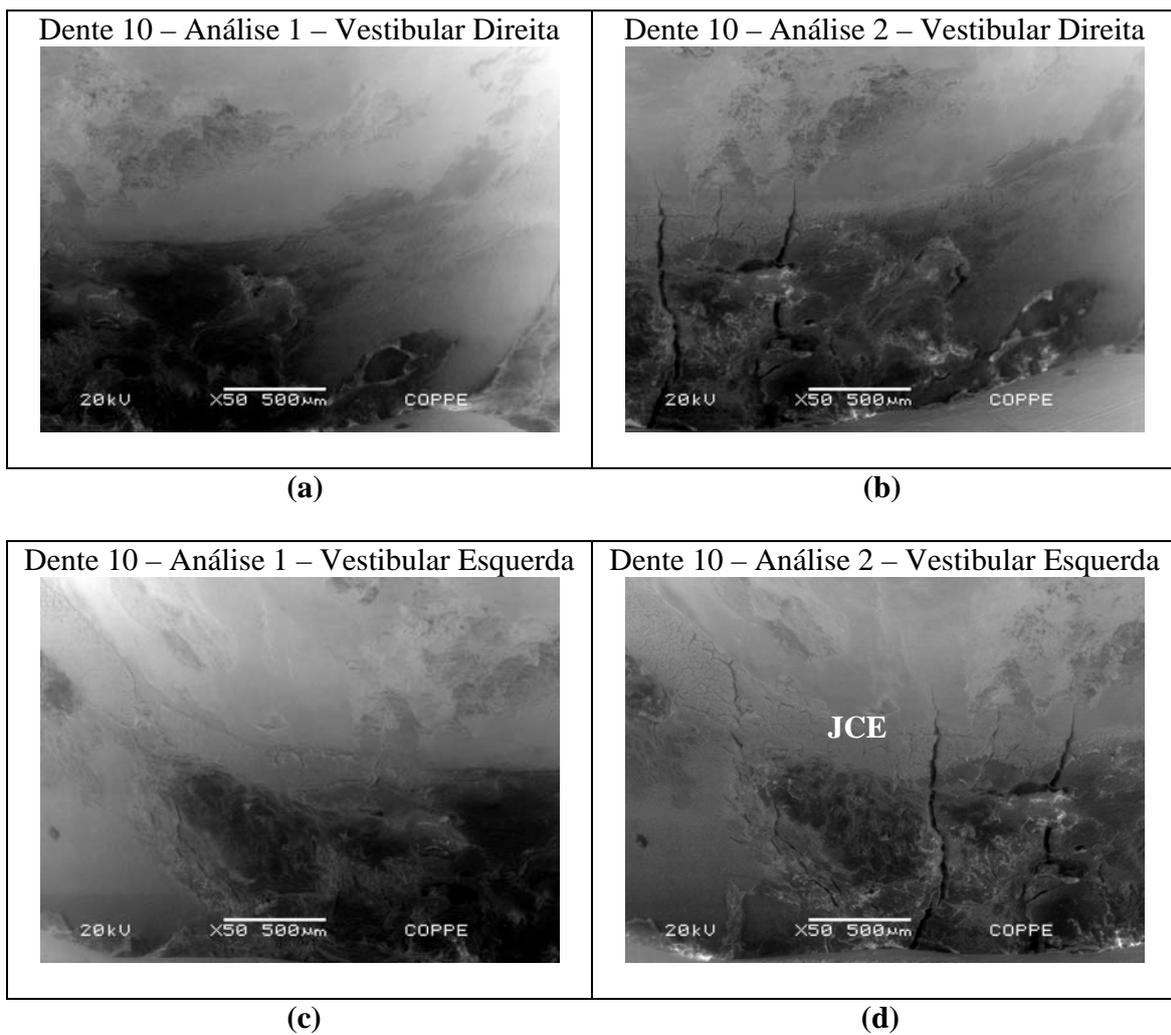
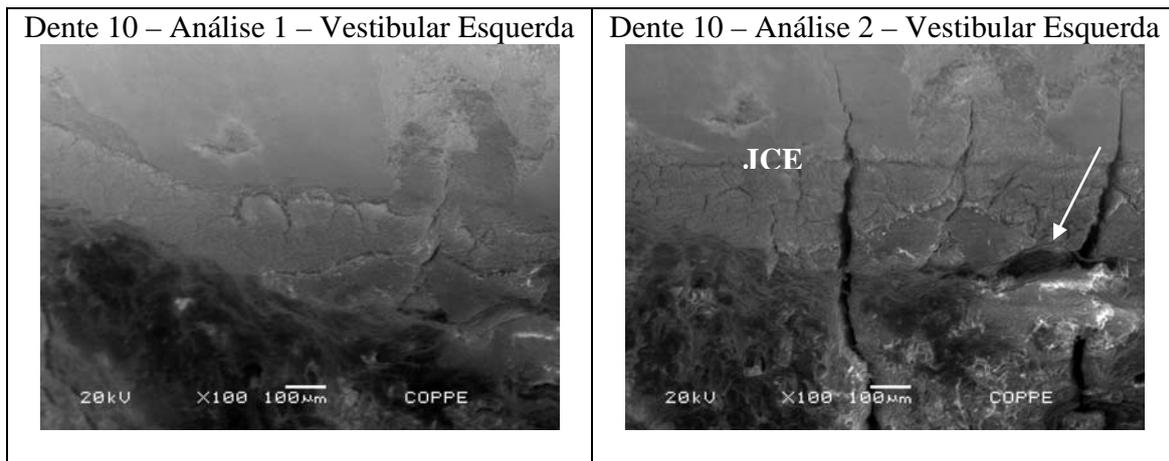
(e) (f)
 Figura 37 – Imagens comparativas da análise 1 (a, c e e) e análise 2 (b, d e f) da face vestibular do dente 10.

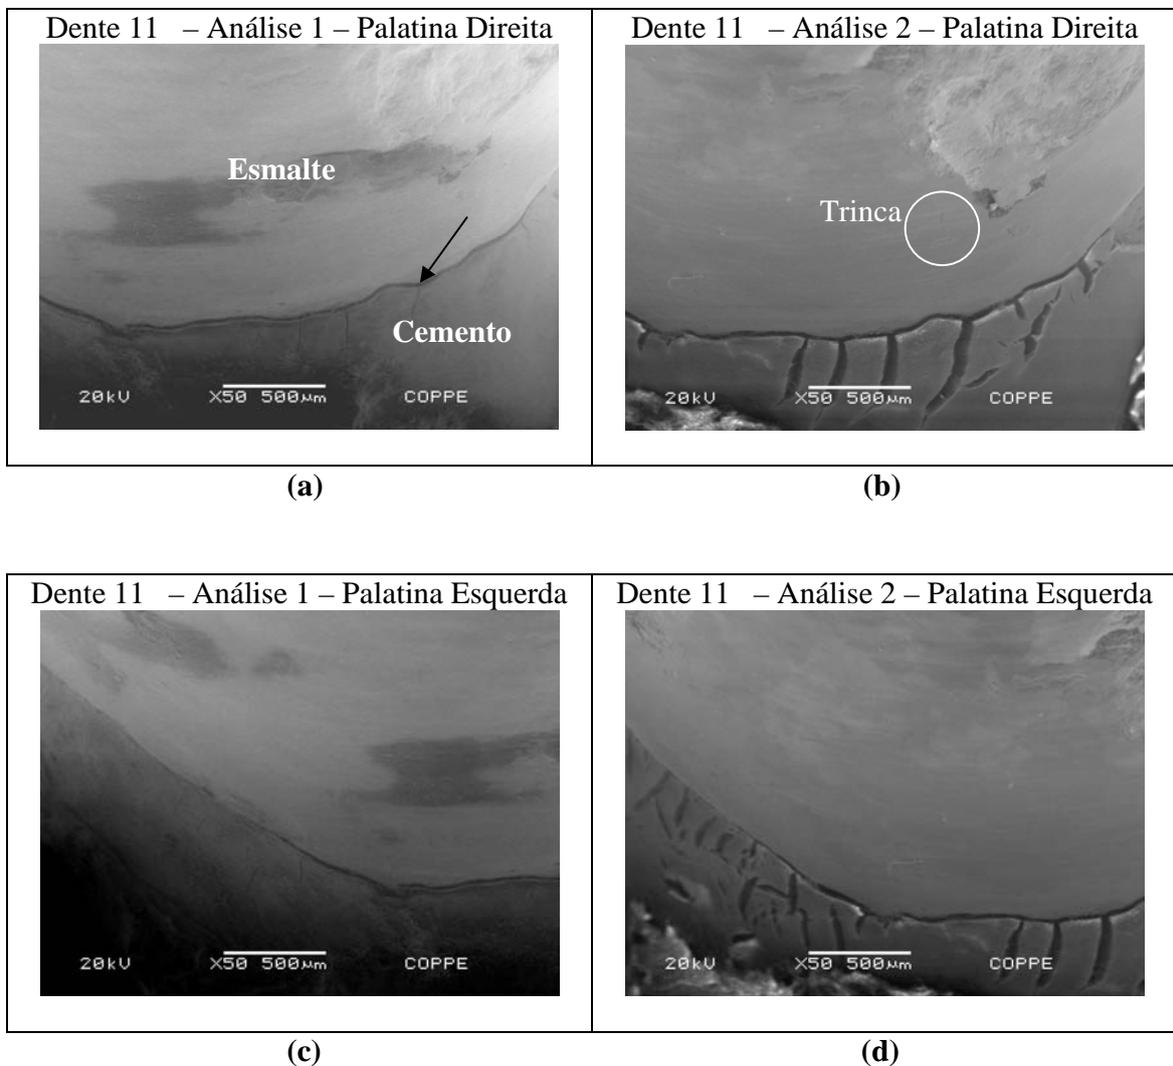
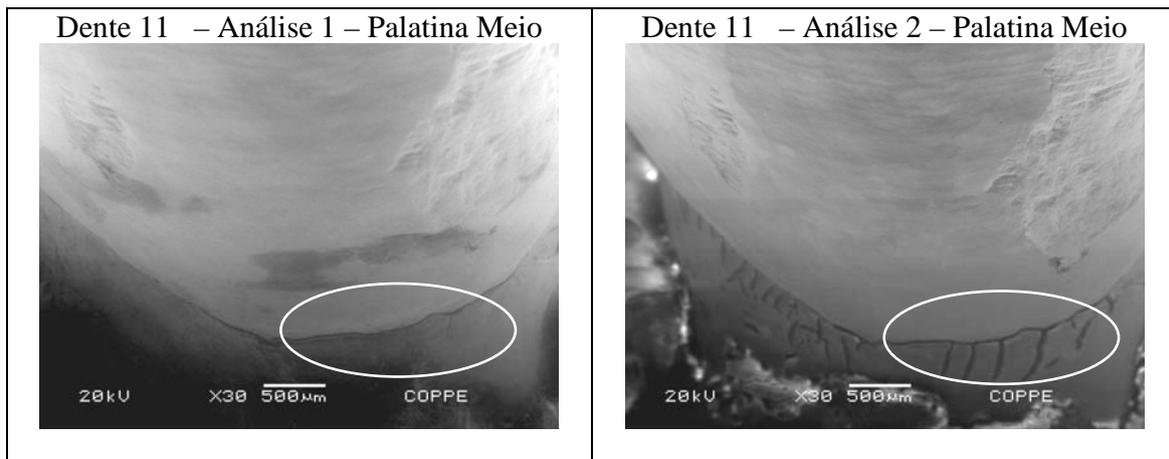
Figura 38 – Imagens comparativas da análise 1 (a, c, e e g) e análise 2 (b, d, f e h) da face palatina do dente 11.

Trinca horizontal perceptível em todas as imagens feitas antes do teste de carregamento cíclico, na face palatina do elemento 11 (Figura 38 **a, c, e e g**). A trinca localiza-se no limite entre o esmalte e o cimento, como indica a seta na Figura 38 **a**. As imagens da análise 2 demonstram a alteração de superfície após o carregamento (Figura 38 **b, d, f e h**). Na seqüência, imagens comparativas da análise 1 (Figura 39 **a, c, e e g**) e análise 2 (Figura 39 **b, d, f, h**) da face vestibular do dente 11.

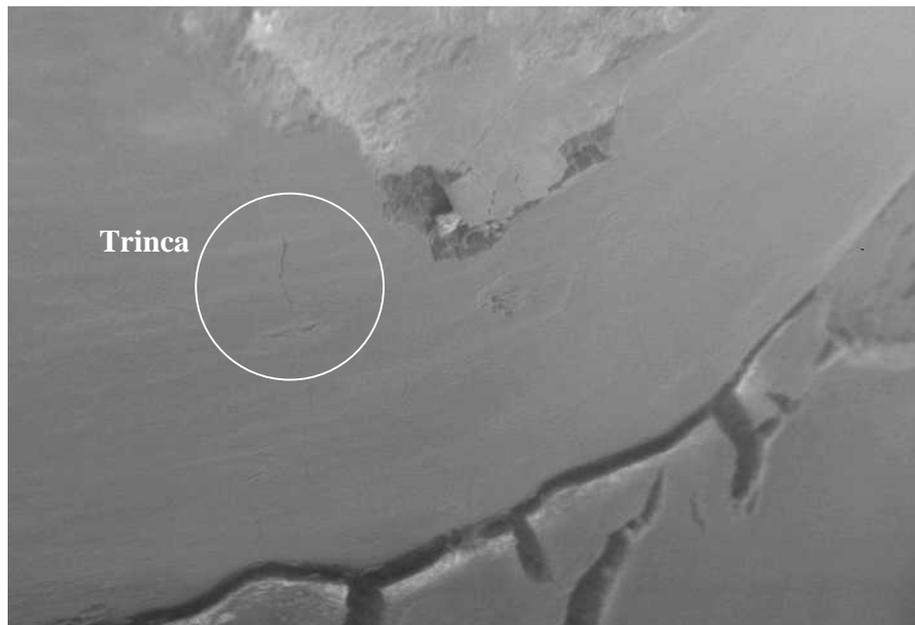
Figura 39 – Imagem mostrando ampliação do destaque da Figura 38 **b**: uma trinca horizontal e uma vertical surgidas após o teste de carregamento.

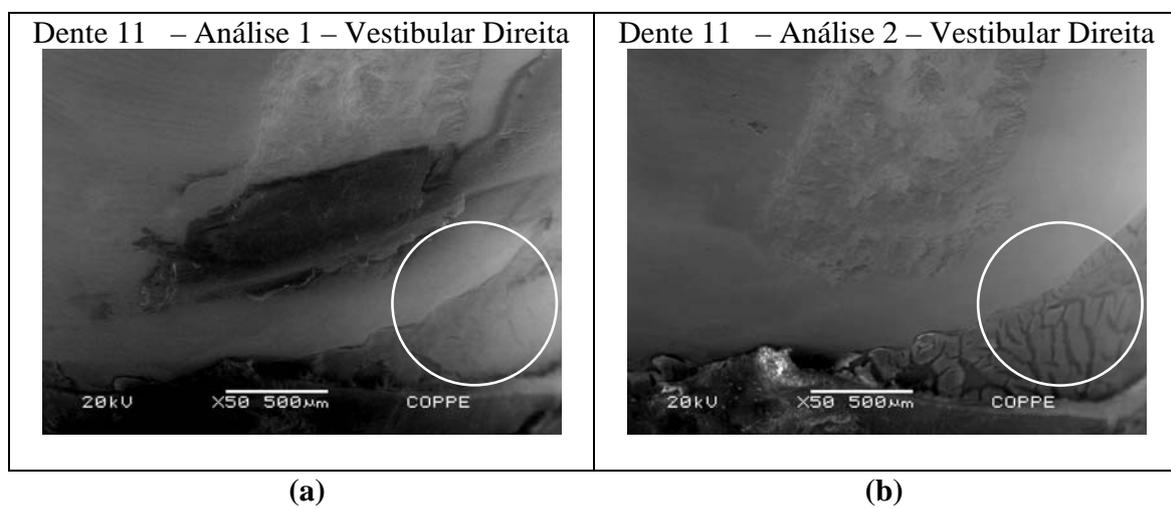
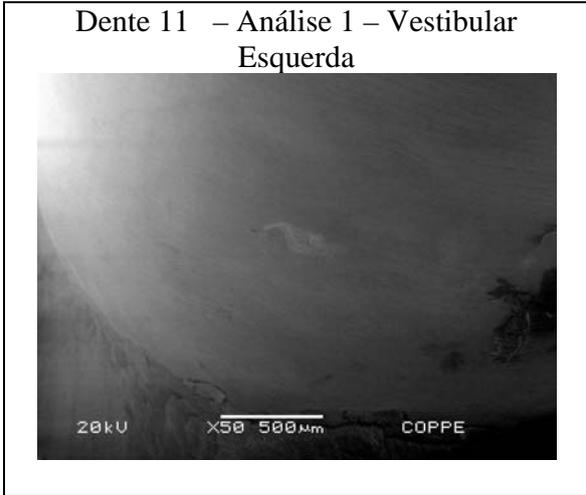
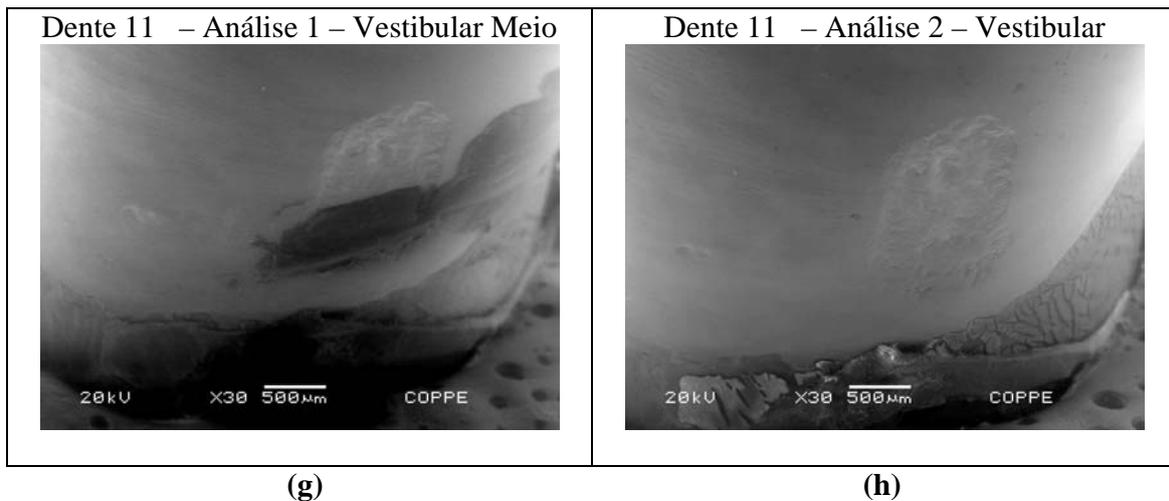
Figura 40 – Imagens comparativas da análise 1 (**a, c, e e g**) e análise 2 (**b, d, f, h**) da face vestibular do dente 11.

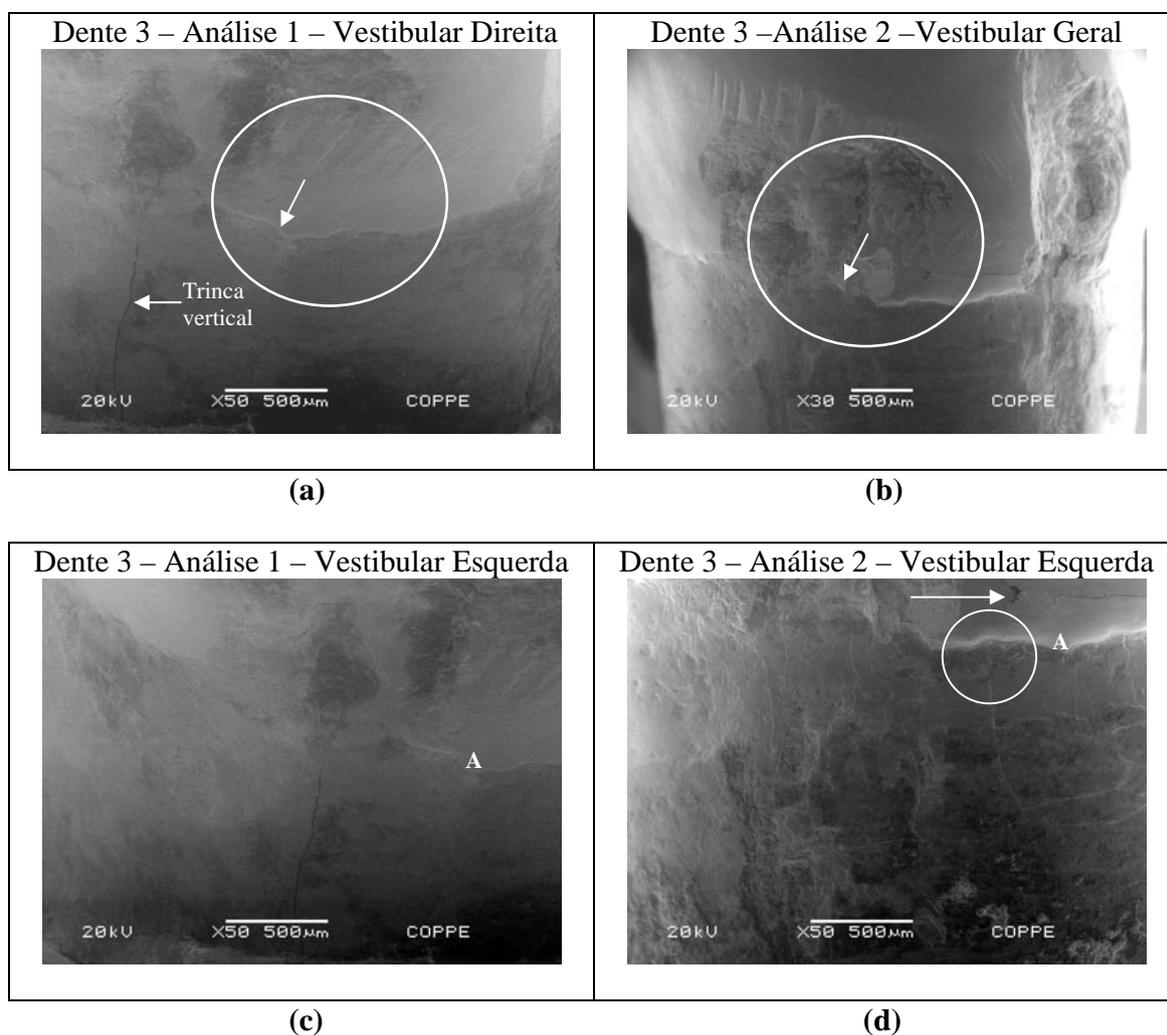
Figura 44 – Imagens comparativas da análise 1 (**a** e **c**) e análise 2 (**b** e **d**) da face vestibular do dente 3. A- Linha divisória entre cimento e esmalte (JCE).

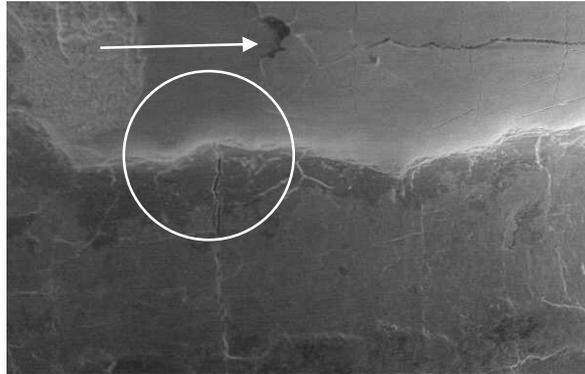
Figura 45 – Ampliação da área em destaque da Figura 44 **d**, onde observa-se a propagação de trinca até a JCE (área circundada) e a alteração na superfície do esmalte, indicada pela seta.

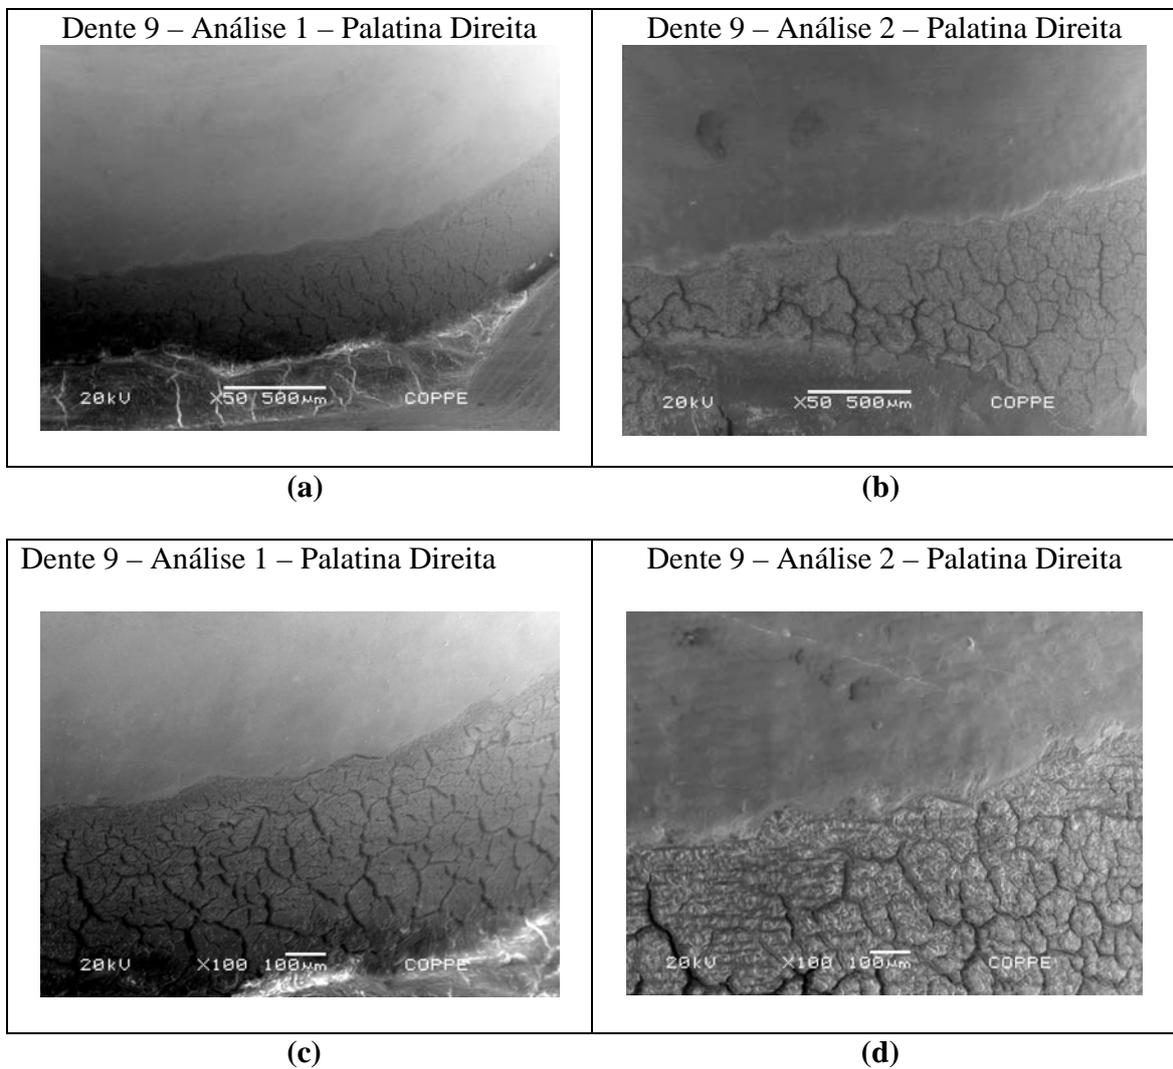
Figura 48– Imagens comparativas da análise 1 (a, c, e e g) e análise 2 (b, d, f e h) da face palatina do dente 9.

A fratura deste elemento dentário só foi detectada no momento da remoção do dente da máquina. A Figura 47 (a, c, e e g) e 47 (b, d, f e h) corresponde às imagens antes e depois do teste de carregamento cíclico. A análise comparativa da face vestibular é feita através das imagens da Figura 48 (a, c e e), para a análise 1 e 48 (b, d e f) para análise 2. São apresentadas também, imagens da área interna da fratura (Figura 49 a, b, c e d,).

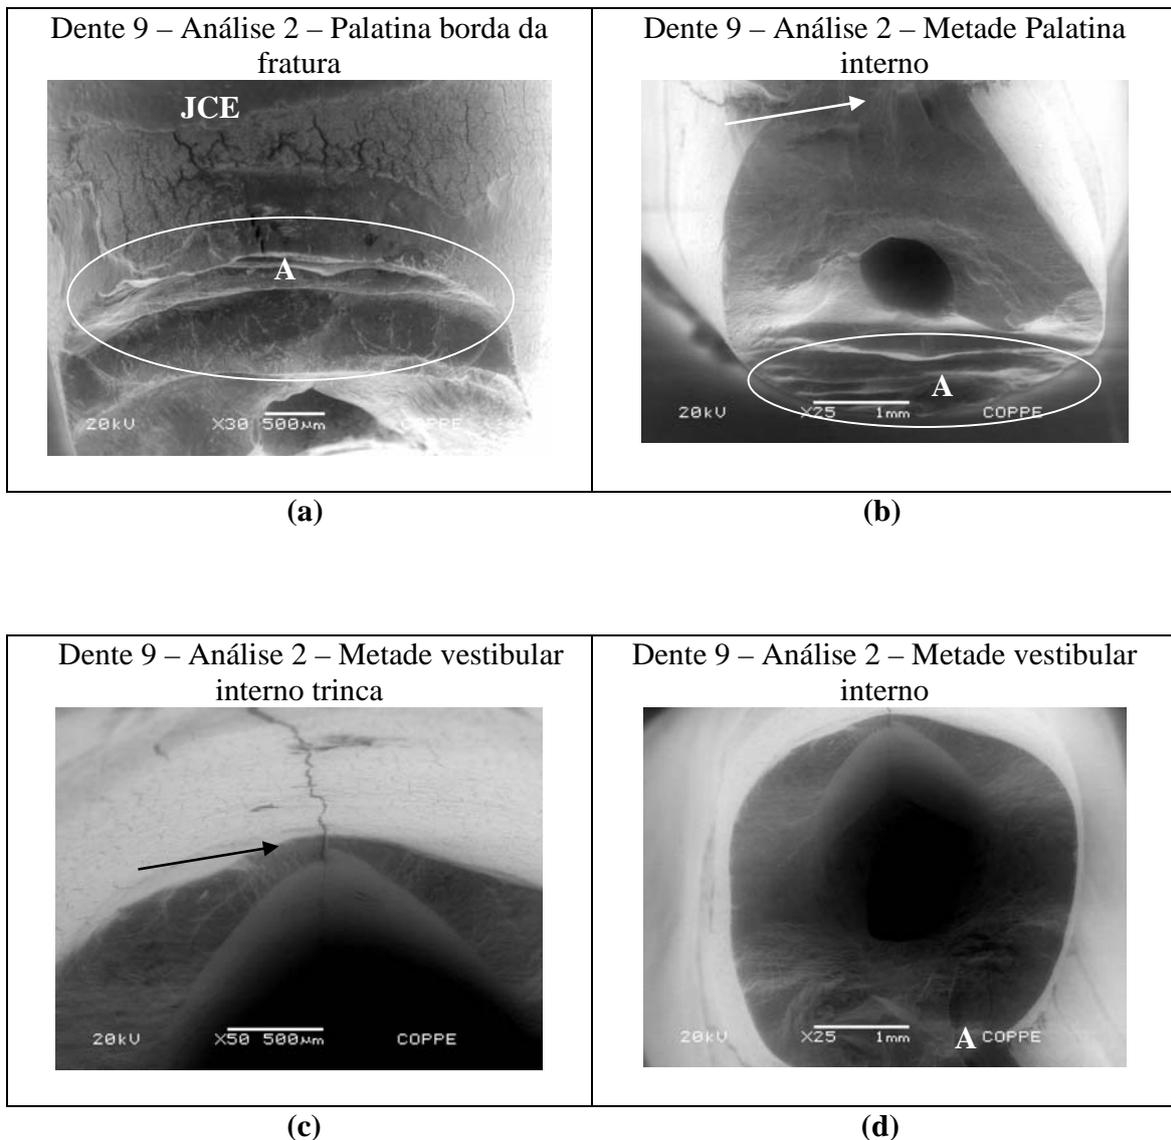
Figura 49 – Imagens da área interna da fratura no lado palatino (**a** e **b**) e no lado vestibular (**c** e **d**) do elemento 9. A – Término da fratura. As setas em **b** e **c** indicam área de início de fratura.

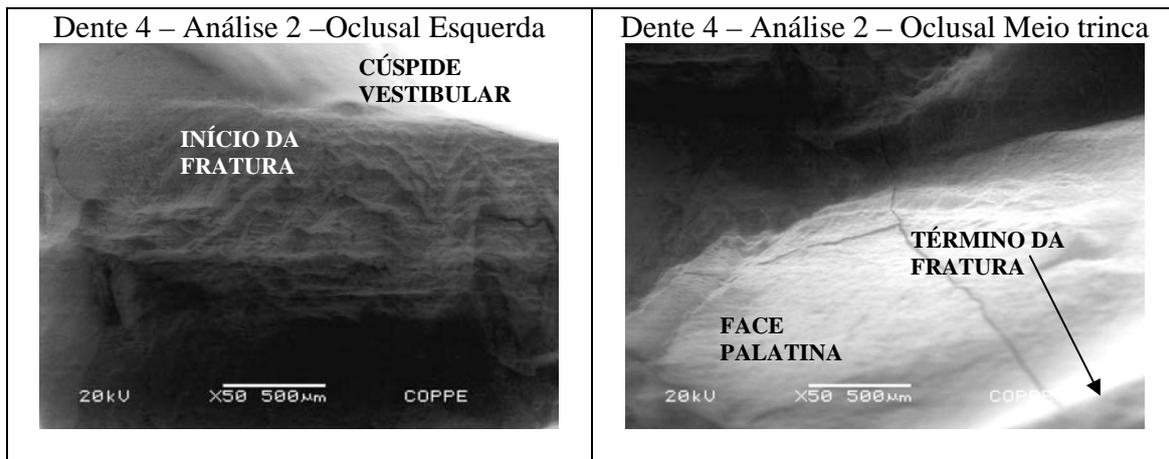
(c) (d)
 Figura 51 – Imagens da área interna da fratura da cúspide palatina. A linha tracejada em **b** corresponde ao sulco principal em um dente íntegro.

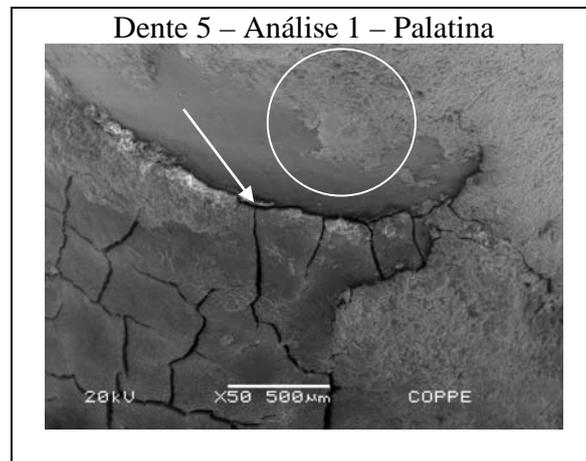
Figura 52 – Imagens da face palatina antes do carregamento.

O elemento 5 fraturou entre $1,78 \times 10^6$ e $1,98 \times 10^6$ ciclos. Na Figura 52, encontra-se uma imagem da face palatina antes do carregamento. Nela pode-se perceber a presença de várias trincas com ramificações em área de cimento, que chegam até o limite da JCE. Há também uma trinca que percorre a extensão da linha amelocementária, como indica a seta. Nessa imagem também pode-se perceber alguma alteração textural na área de esmalte (área circundada). Para a face vestibular, a Figura 53 **a**, **c** e **e** mostra as imagens da análise 1 e em 53 **b**, **d** e **f** estão dispostas as imagens depois do carregamento. Com relação à análise 2 da face palatina a Figura 54 apresenta quatro imagens da fratura (**a**, **b**, **c** e **d**).

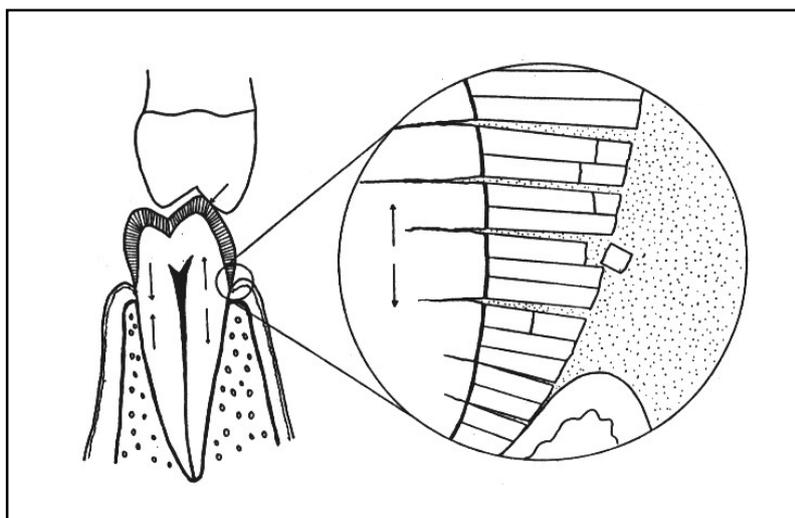
Figura 55 - Formação da lesão de abfração, segundo Lee e Eakle.

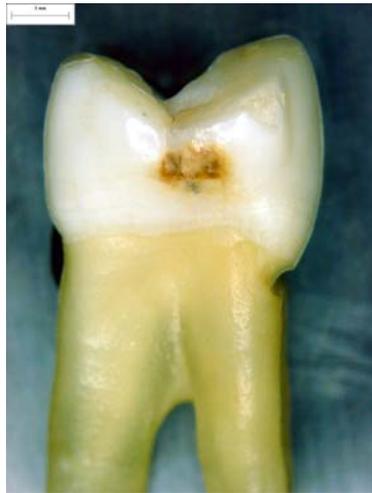
Figura 56 – Lesão característica de abfração.

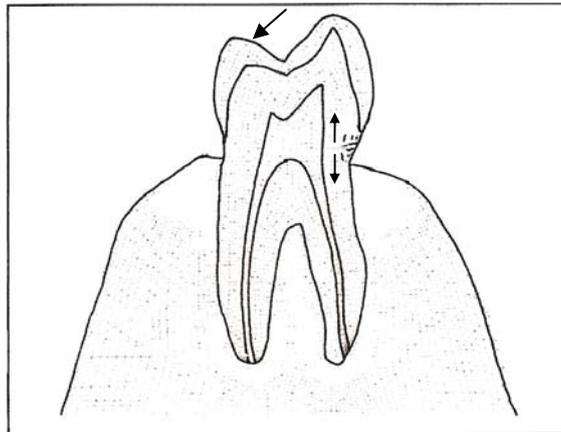
Figura 57 – Contato excêntrico, levando à concentração de tensões de tração na região cervical na face vestibular com formação de trincas de pequeno comprimento. Extraído e modificado de CUNHA (2005).
