ANÁLISE DA FORMAÇÃO DE LESÕES CERVICAIS NÃO-CARIOSAS (ABFRAÇÃO)
EM DENTES HUMANOS SUBMETIDOS A CARGAS OCLUSAIS CÍCLICAS

Dissertação de Mestrado apresentada ao Programa de Pós-graduação em Engenharia Metalúrgica e de Materiais, COPPE, da Universidade Federal do Rio de Janeiro, como parte dos requisitos necessários à obtenção do título de Mestre em Engenharia Metalúrgica e de Materiais.

Março de 2009

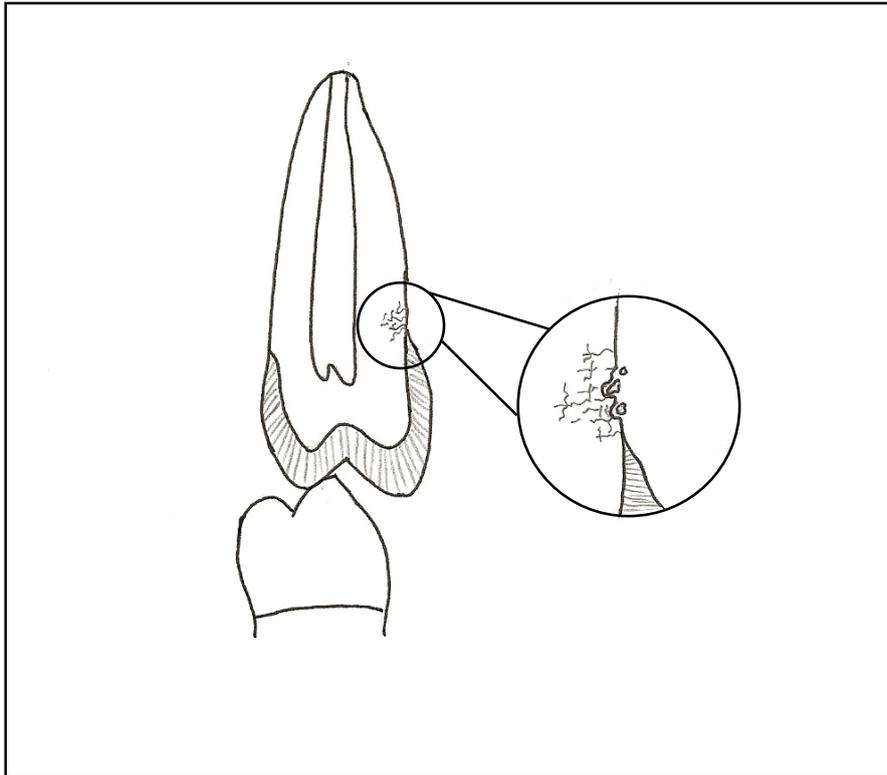
Figura 58 – Formação de microtrincas devido à concentração de tensões de tração na região cervical na face vestibular. No detalhe, trincas superficiais e secundárias se interconectam e levam à perda de material na região de cimento. Como consequência, desaparecimento de trincas pequenas (porém pontiagudas) e formação da trinca maior, porém arredondada, característica da formação da abfração. Extraído e modificado de HEYMANN (1991)

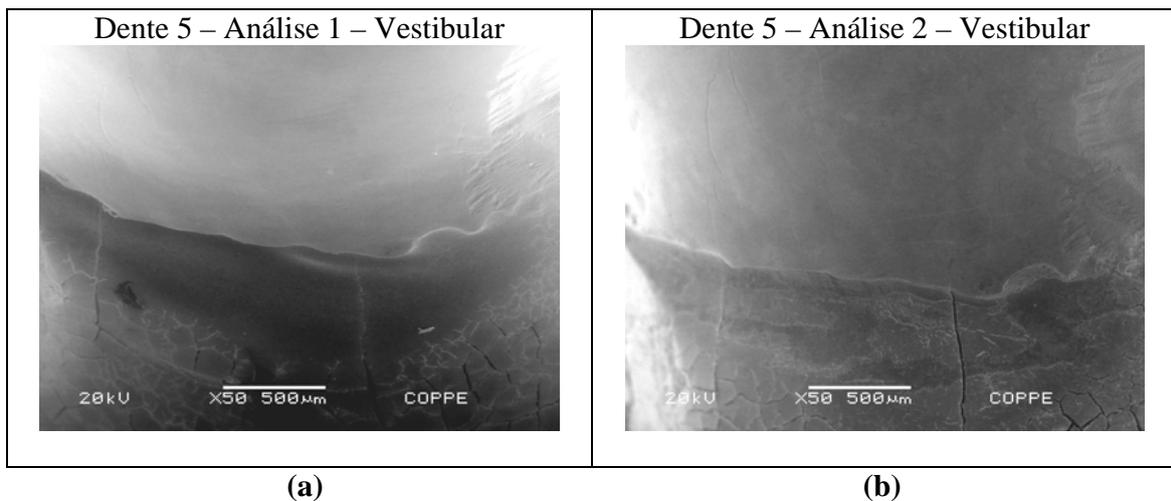
Figura 59 – Comparação entre as imagens antes do teste de carregamento (a) e depois do carregamento (b) para um elemento que apresentou fratura após o teste.

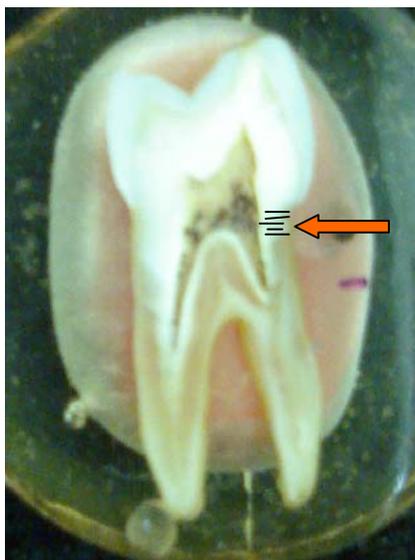
Figura 60 – Corte sagital em elemento dentário. Seta indica a formação de trincas em área de cimento.

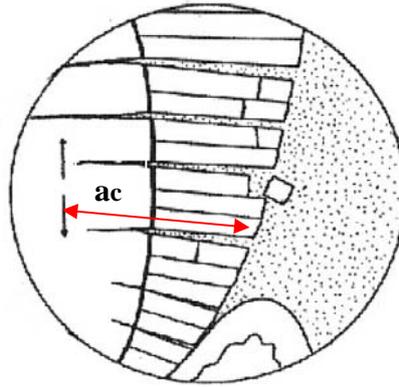
Figura 61 - Modelo de formação de lesão de abração proposto por Lee e Eakle, modificado para indicar trinca que atingiu comprimento crítico para fratura (a_c).

No que se refere à extensão das trincas, os dados experimentais do presente trabalho parecem indicar que prevalece a formação de um grande número de trincas superficiais concentradas numa área específica, (Figura 58) com grande facilidade de se interconectarem através de trincas secundárias, no que resulta em perda localizada de tecido. Caso prevalecesse a ocorrência do crescimento de trincas entre os prismas, o comprimento dessas trincas alcançaria com mais facilidade o comprimento crítico de trinca para a fratura (a_c) – o espaço interprismático poderá atuar como caminho para propagação de fratura. Haveria, portanto um maior índice de fratura de dentes localizada, quando comparado com a ocorrência de abfração. Os dados clínicos, presentes na literatura, parecem indicar que há uma maior ocorrência de abfração quando comparado com fratura de dentes que estão submetidos a cargas laterais.
