**ESTUDO DO ENVELHECIMENTO DE AÇOS 2,25Cr-1Mo COM ESTRUTURA FERRITA-
PERLITA E FERRITA-BAINITA A PARTIR DA QUANTIFICAÇÃO DE CARBONETOS**

Dissertação de Mestrado apresentada ao Programa de Pós-graduação em Engenharia Metalúrgica e de Materiais, COPPE, da Universidade Federal do Rio de Janeiro, como parte dos requisitos necessários à obtenção do título de Mestre em Engenharia Metalúrgica e de Materiais.

Rio de Janeiro
Julho de 2010

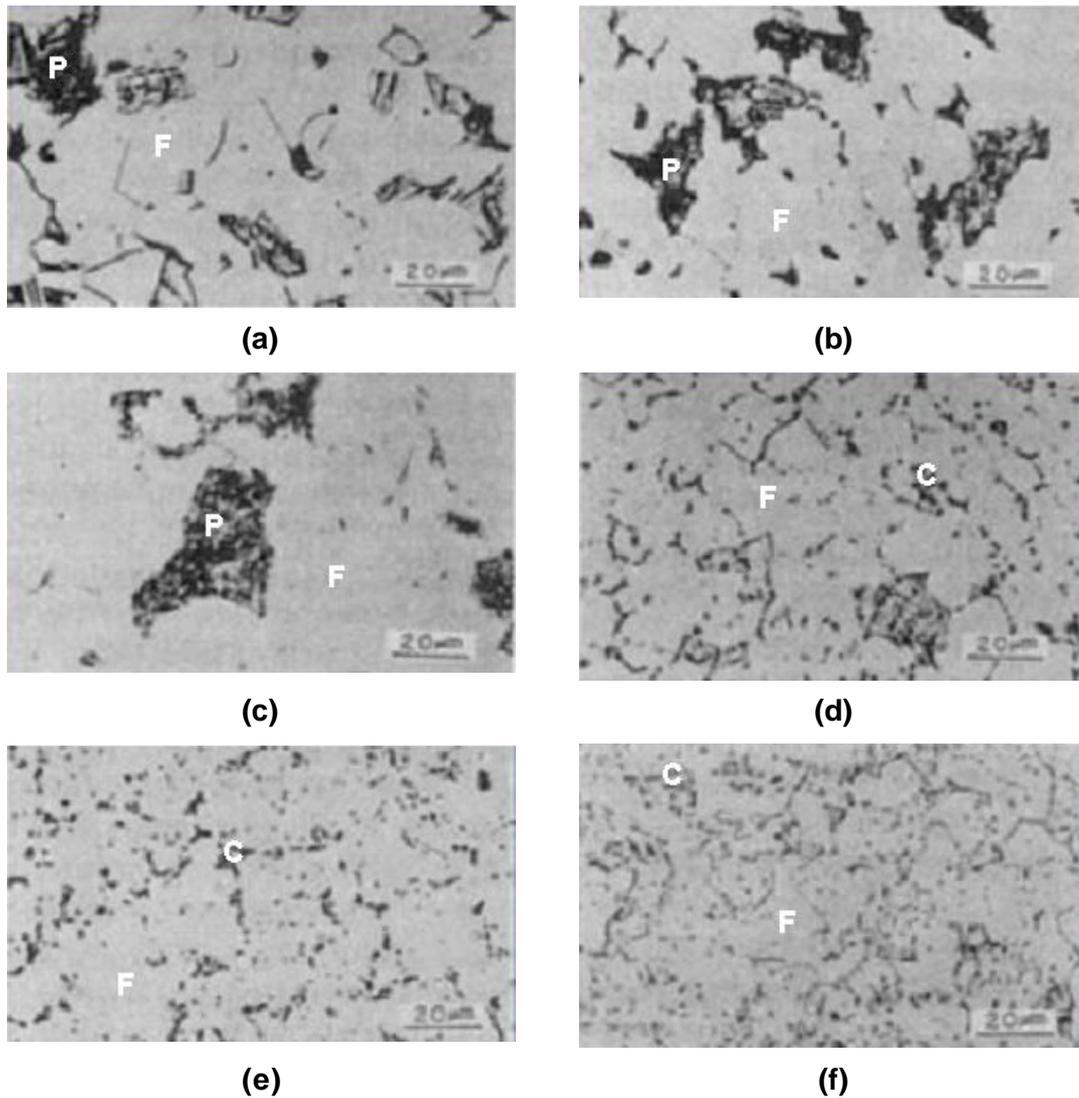
Figura 1 – Critério desenvolvido por Toft e Marsden [extraído e adaptado de 3] para aços de estrutura ferrita-perlita. Pode-se notar a progressiva esferoidização da cementita, inicialmente lamelar (a), até um estágio completamente degradado (f), em função da exposição a altas temperaturas ao longo do tempo. F – ferrita; P – perlita; C – carbonetos.

Um dos critérios mais usados é o desenvolvido por Toft e Marsden [3], que estudaram tubos de caldeiras 1Cr-0,5Mo retirados de serviço que possuíam microestrutura composta por ferrita e perlita com diferentes tempos de exposição à temperatura. As amostras foram submetidas a ensaios de fluência, para determinar a vida remanescente e foi observada uma relação entre o grau de esferoidização de carbonetos e a tensão de ruptura. Na prática, isto significa identificar o tipo de microestrutura observada num componente e estimar a extensão do dano e a vida residual. A Figura 1 mostra o critério estabelecido por Toft e Marsden [3] para aços de estrutura composta por ferrita e perlita operando sob fluência.

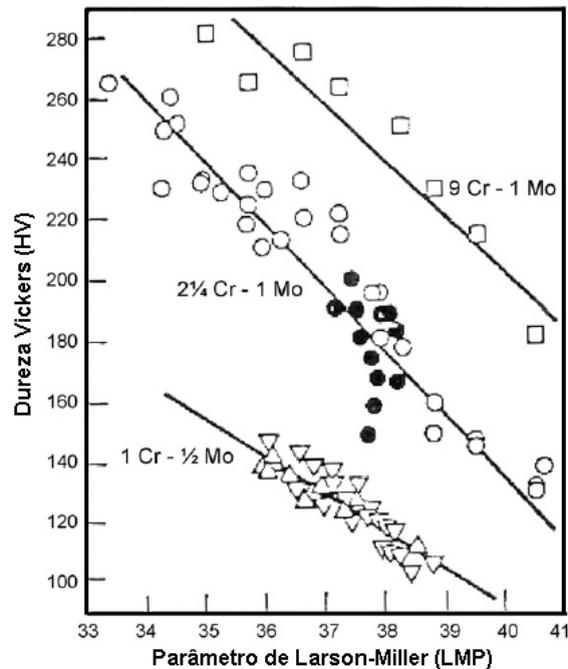
Figura 11 – Relação entre dureza Vickers e parâmetro de Larson-Miller para os aços 1Cr-0,5Mo, 2,25Cr-1Mo e 9Cr-1Mo [extraído e adaptado de 1].

A dureza é definida como resistência à deformação, o que quer dizer que suas medidas podem ser usadas para estimar a extensão de danos que ocorreram num material exposto à temperatura e à tensão por um tempo longo. Desta forma, a dureza pode ser usada para uma estimativa dos danos por fluência. Para aços baixa liga, como os usados em plantas de geração, ocorrem perdas de resistência principalmente pelo coalescimento e mudanças morfológicas nos carbonetos.

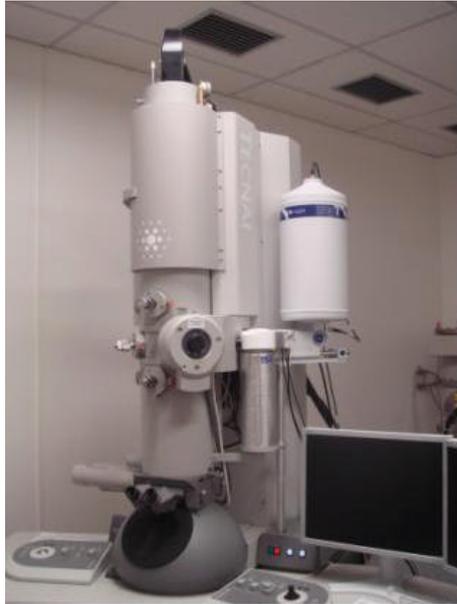
Figura 12 – Microscópio eletrônico de transmissão utilizado nas análises, FEI Tecnai G20.

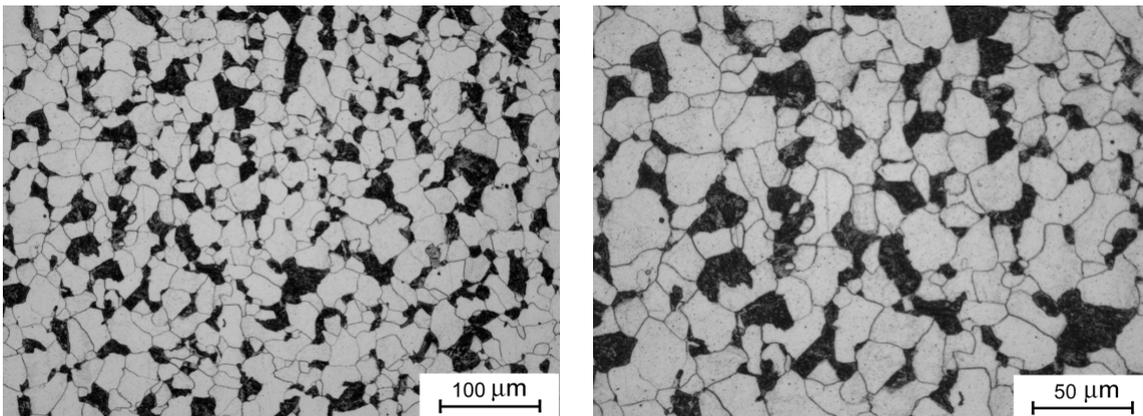
Figura 18 – Estrutura metalográfica do material novo, apresentando ferrita e perlita, com ataque por nital 2%.

A estrutura metalográfica do material na condição como recebido é mostrada na Figura 18. Como esperado, é composta de ferrita e perlita sem sinais de degradação, que pode ser classificada como pertencente ao estágio A de degradação segundo o critério de Toft e Marsden [3]. A dureza foi medida em dez pontos da região analisada e apresentou média de 139 ± 4 HV.

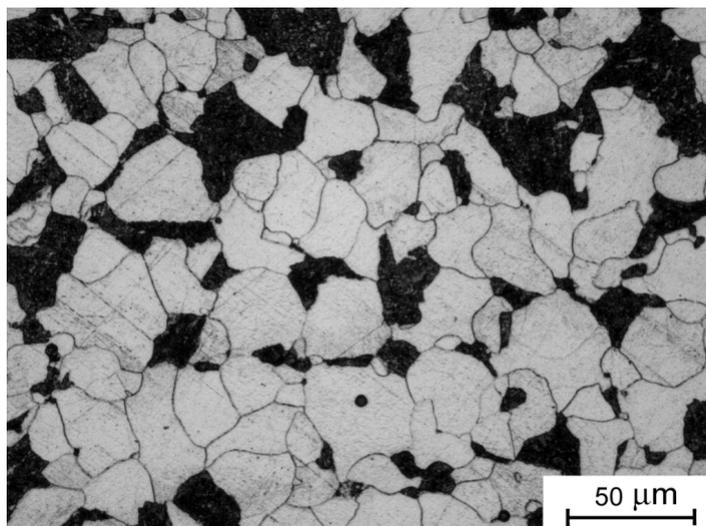
Figura 34 – Metalografia da amostra de estrutura composta por ferrita e perlita, após envelhecimento a 550°C por 100 horas, com ataque por nital 2%.

A estrutura metalográfica do material ferrítico-perlítico envelhecido a 550°C por 100 horas é mostrada na Figura 34. Não se notam sinais de degradação da perlita ou de precipitação nos contornos de grão e o material pode ser classificado como no estágio A de degradação segundo o critério de Toft e Marsden [3], o que se deve à temperatura, mais baixa entre as três utilizadas, e ao tempo curto de exposição, insuficiente para promover qualquer degradação perceptível. Foram realizadas dez medições de dureza Vickers, que apresentaram média de 139 ± 1 HV.

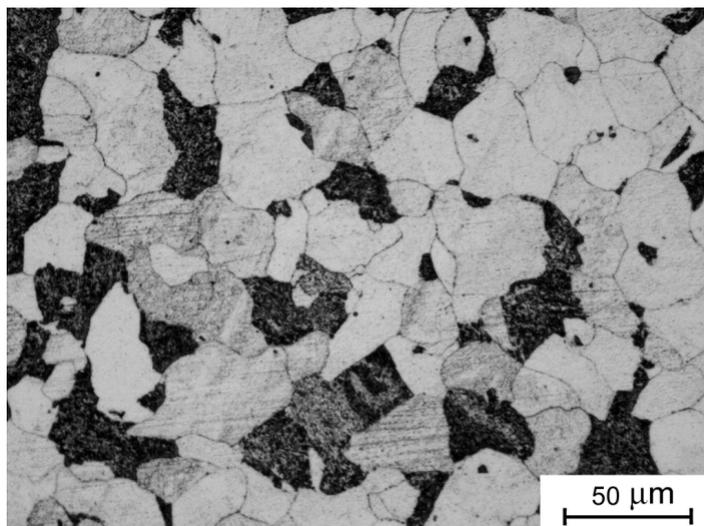
Figura 38 – Metalografia da amostra de estrutura composta por ferrita e perlita, após envelhecimento a 550°C por 500 horas, com ataque por nital 2%.

A estrutura metalográfica do material ferrítico-perlítico envelhecido a $550^{\circ}C$ por 500 horas é mostrada na Figura 38. Pode-se notar que começa a surgir precipitação nos contornos de grão e o processo de esferoidização da perlita já se iniciou. Dessa forma, o material pode ser classificado como estágio B de degradação segundo o critério de Toft e Marsden [3]. A dureza medida na amostra apresentou média de 141 ± 2 HV.

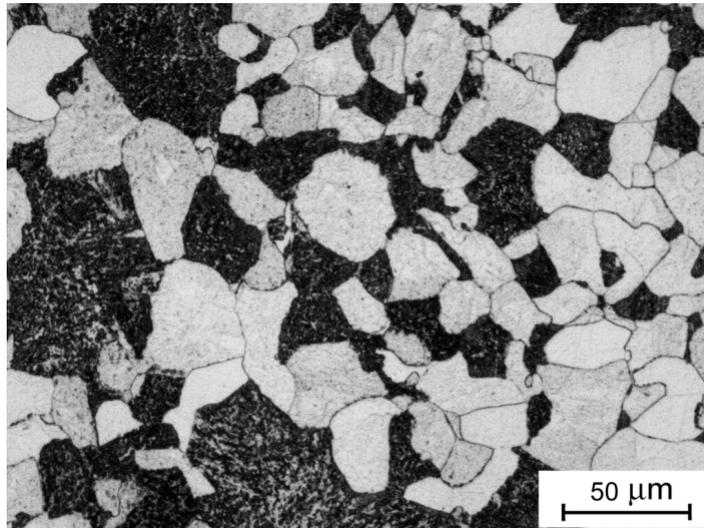
Figura 41 – Metalografia da amostra de estrutura composta por ferrita e perlita, após envelhecimento a 550°C por 1.000 horas, com ataque por nital 2%.

A estrutura metalográfica do material envelhecido a 550°C por 1.000 horas é mostrada na Figura 41. Não há mudanças significativas em relação à condição anterior, de envelhecimento por 500 horas. Nota-se a continuidade dos processos de precipitação nos contornos e de esferoidização da perlita, embora ambos ainda estejam em início. Nesse caso, o material ainda pode ser classificado como estágio B de degradação segundo o critério de Toft e Marsden [3]. A dureza da amostra teve média de 142 ± 2 HV.

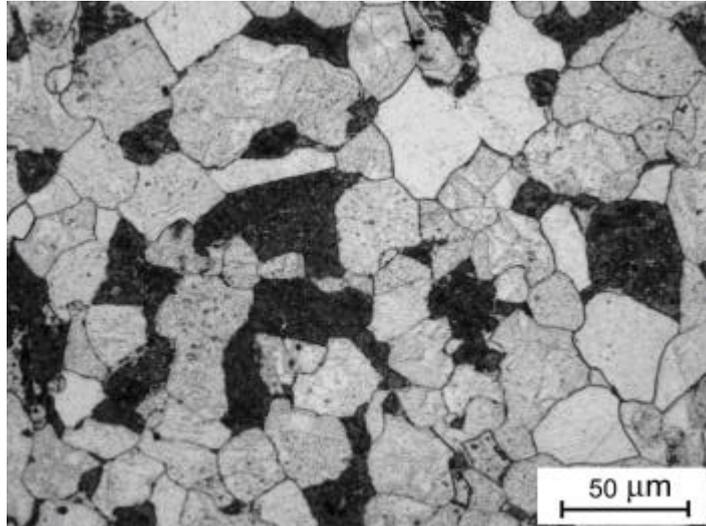
Figura 43 – Metalografia da amostra de estrutura ferrítico-perlítica, após envelhecimento a 550°C por 2.000 horas, com ataque por nital 2%.

envelhecido a 550°C por 2.000 horas. Não se notam diferenças significativas entre esta e as microestruturas anteriores e o material ainda pode ser classificado como estágio B de degradação segundo o critério de Toft e Marsden [3]. A dureza se mantém estável, com média de 146±2 HV.

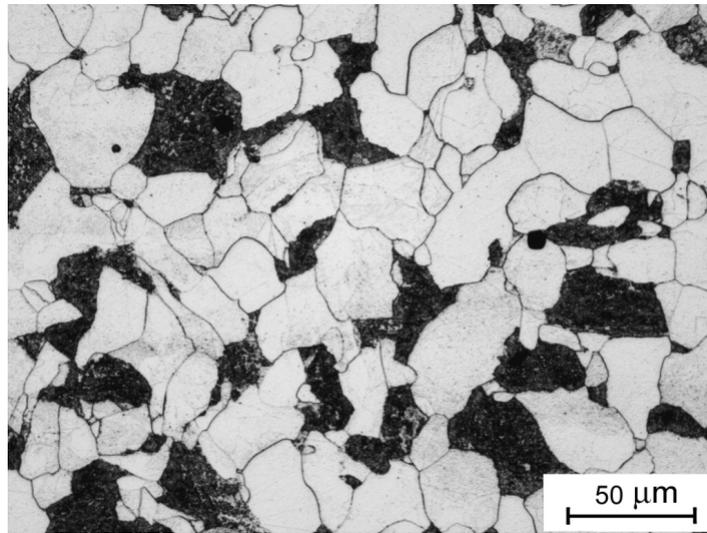
Figura 59 – Metalografia da amostra de estrutura composta por ferrita e perlita, após envelhecimento a 575°C por 100 horas, com ataque por nital 2%.

classificada como estágio B de degradação segundo o critério de Toft e Marsden [3]. A dureza da amostra apresentou média de 140 ± 1 HV.

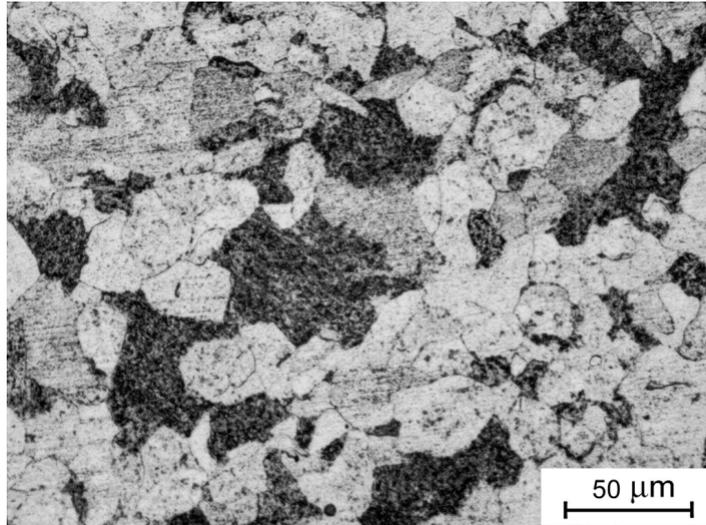
Figura 61 – Metalografia da amostra de estrutura composta por ferrita e perlita, após envelhecimento a 575°C por 500 horas, com ataque por nital 2%.

A estrutura metalográfica do material ferrítico-perlítico envelhecido a 575°C por 500 horas é mostrada na Figura 61. Não se notam diferenças em relação à condição anterior e a classificação, segundo o critério de Toft e Marsden [3], ainda é de estágio B de degradação. A dureza do material submetido a essa condição apresentou média de 144 ± 2 HV.

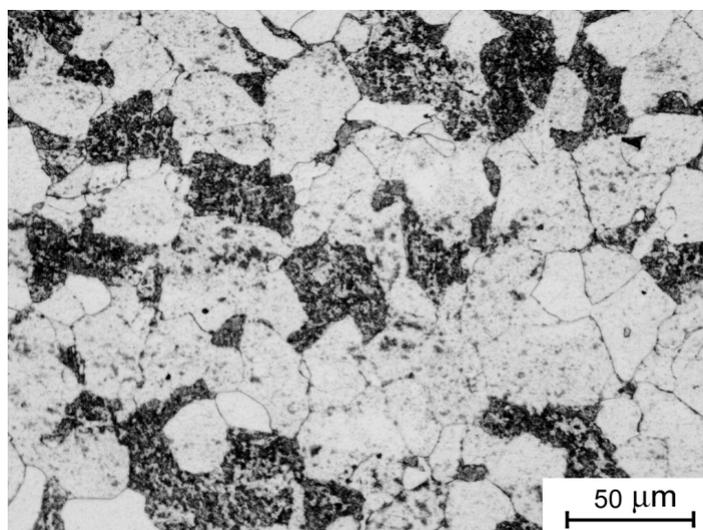
Figura 65 – Metalografia da amostra de estrutura ferrítico-perlítica, após envelhecimento a 575°C por 1.000 horas, com ataque por nital 2%.

A estrutura metalográfica do material ferrítico-perlítico envelhecido a 575°C por 1.000 horas é mostrada na Figura 65. Em comparação com a condição anterior, já se pode notar que não há mais lamelas de cementita, o que, segundo o critério de Toft e Marsden [3], permite que se classifique a estrutura entre os estágios C e D de degradação. A dureza do material submetido a essa condição apresentou média de 145 ± 1 HV.

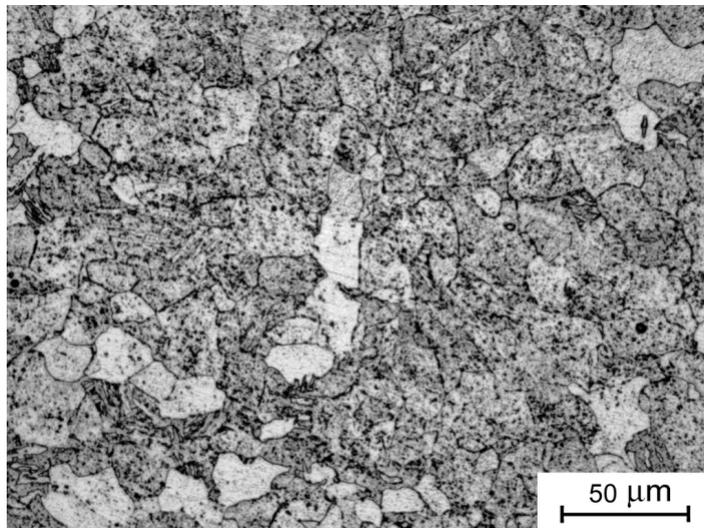
Figura 68 – Metalografia da amostra de estrutura ferrítico-perlítica, após envelhecimento a 575°C por 2.000 horas, com ataque por nital 2%.

A estrutura metalográfica do material ferrítico-perlítico envelhecido a 575°C por 2.000 horas é mostrada na Figura 68. De acordo com o critério de degradação de Toft e Marsden [3], a microestrutura pode ser classificada como pertencente ao estágio E devido à esferoidização completa da cementita. A dureza da amostra submetida a essa condição de envelhecimento apresentou média de 144±2 HV.

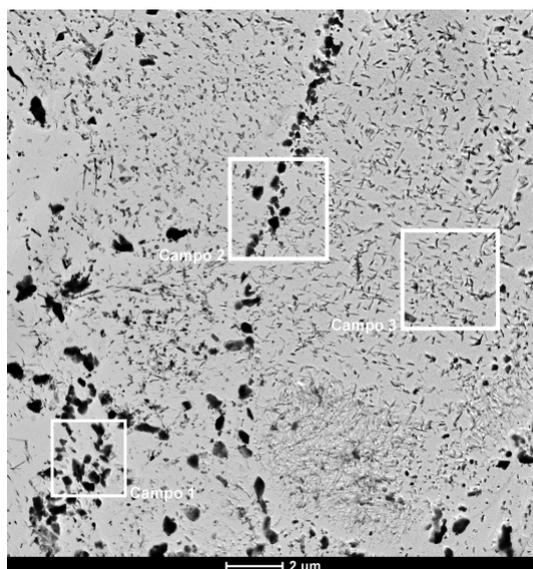
Figura 69 – Imagem de réplica da amostra de estrutura composta por ferrita e perlita envelhecida a 575°C por 2.000 horas, com aumento de 2.550 X, apresentando os campos 1, 2 e 3.

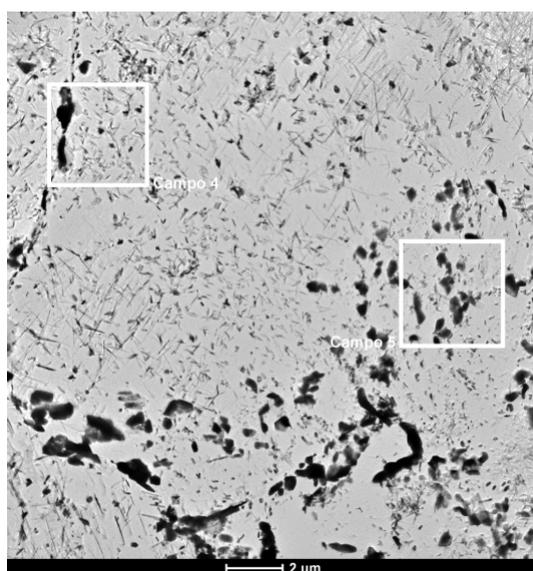
Figura 70 – Imagem de réplica da amostra de estrutura composta por ferrita e perlita envelhecida a 575°C por 2.000 horas, com aumento de 2.550 X, apresentando os campos 4 e 5.

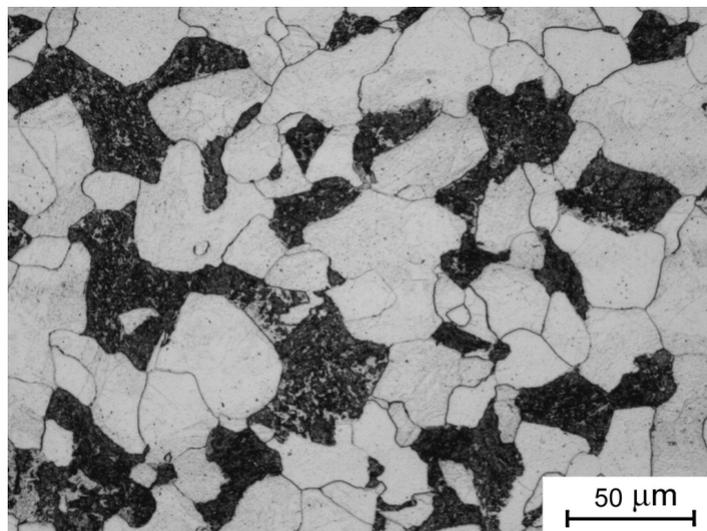
Figura 83 – Metalografia da amostra de estrutura composta por ferrita e perlita, após envelhecimento a 600°C por 100 horas, com ataque por nital 2%.

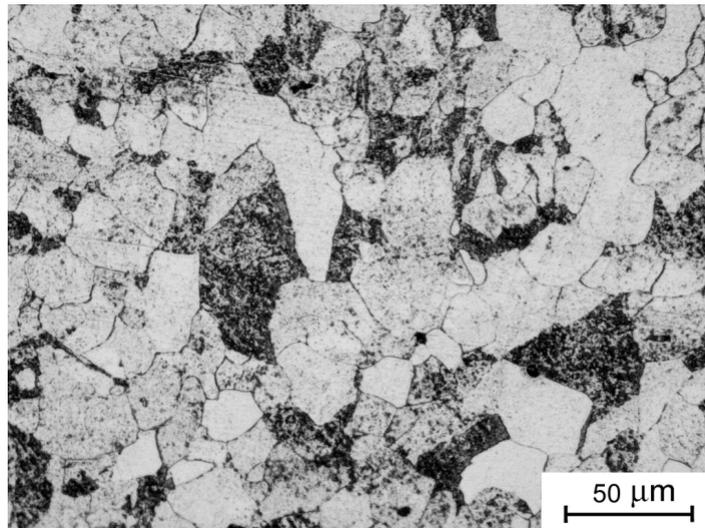
Figura 86 – Metalografia da amostra de estrutura composta por ferrita e perlita, após envelhecimento a 600°C por 500 horas, com ataque por nital 2%.

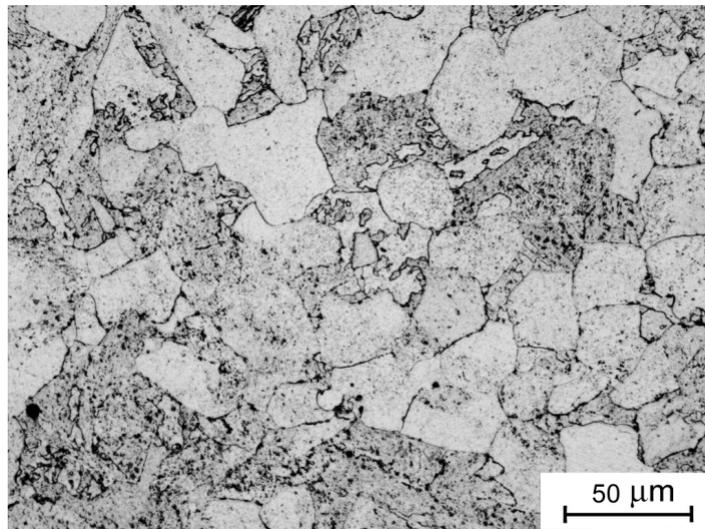
Figura 89 – Metalografia da amostra de estrutura composta por ferrita e perlita, após envelhecimento a 600°C por 1.000 horas, com ataque por nital 2%.

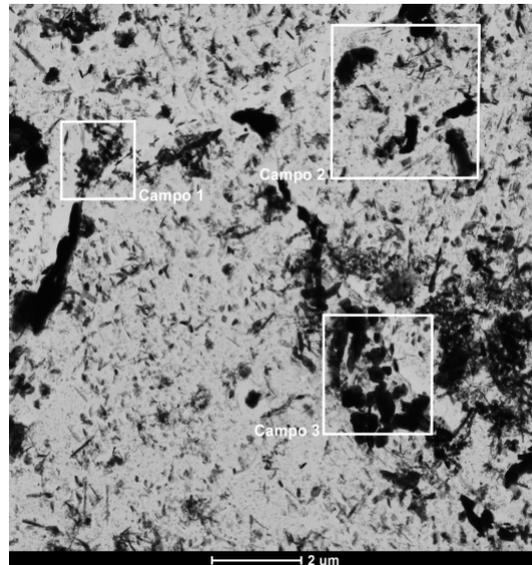
Figura 90 – Imagem de réplica da amostra perlítica, envelhecida a 600°C por 1.000 horas e com aumento de 4.000 X, mostrando os campos 1, 2 e 3.

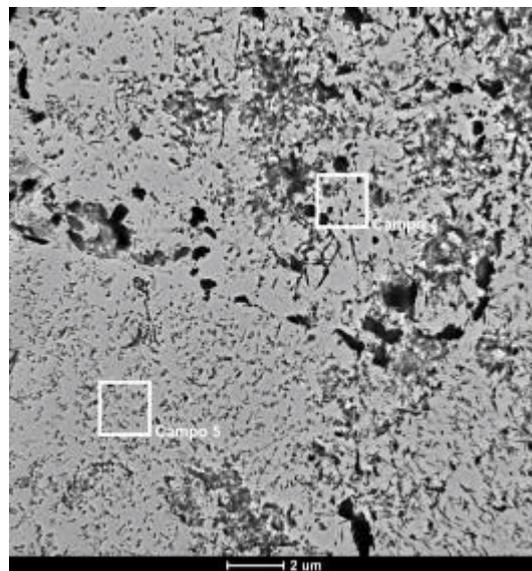
Figura 91 – Imagem de réplica da amostra perlítica, envelhecida a 600°C por 1.000 horas e com aumento de 2.250 X, mostrando os campos 4 e 5.

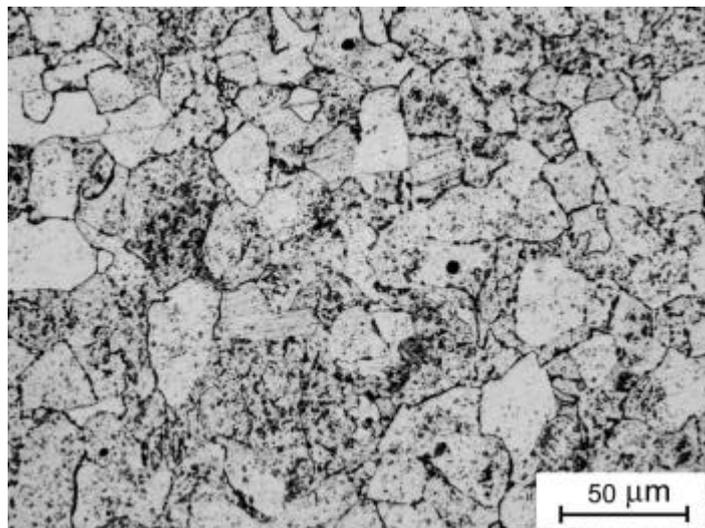
Figura 92 – Metalografia da amostra de estrutura ferrítico-perlítica, após envelhecimento a 600°C por 2.000 horas, com ataque por nital 2%.

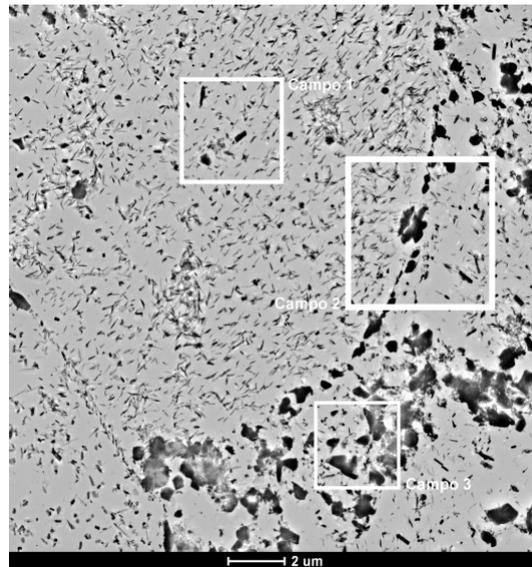
Figura 93 – Imagem de réplica da amostra perlítica, envelhecida a 600°C por 2.000 horas e com aumento de 2.250 X, mostrando os campos 1, 2 e 3.

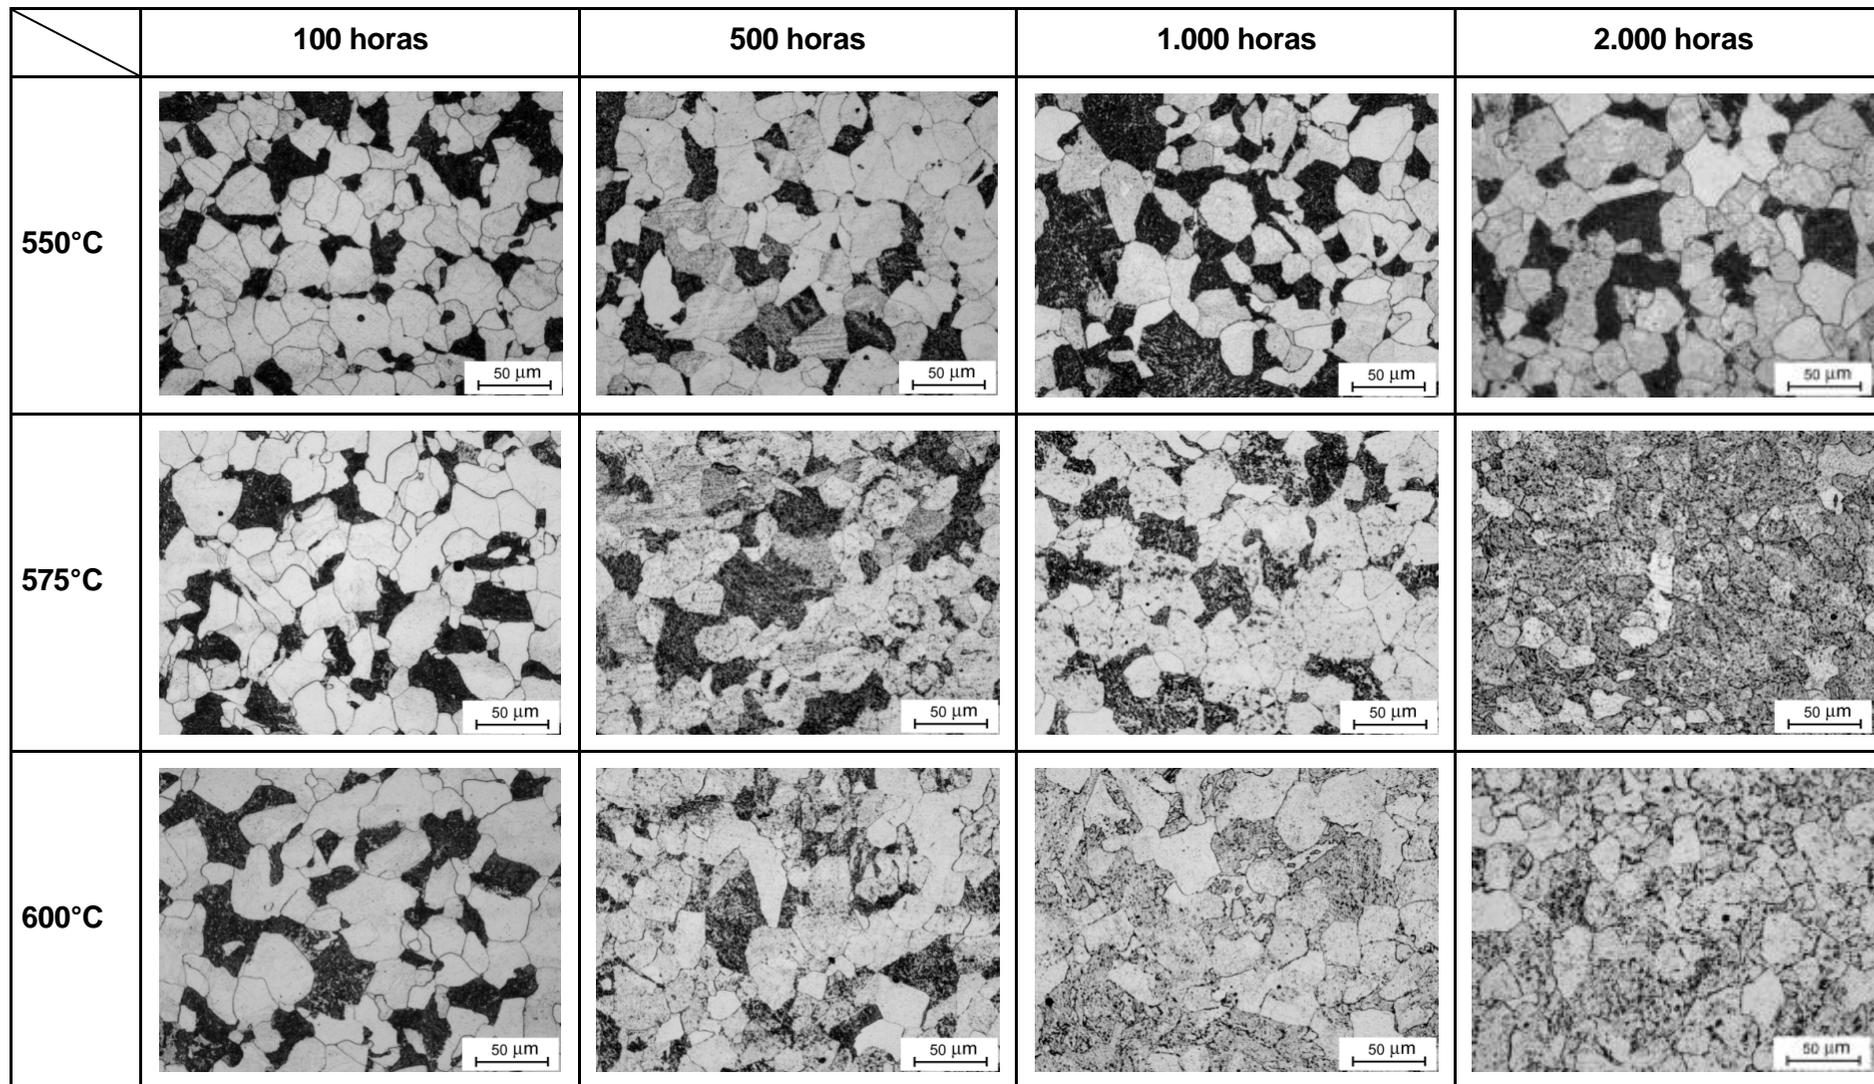
Figura 112 – Evolução microestrutural do aço ferrítico-bainítico ao longo do tempo e da temperatura.

Através da análise das Figuras 111 e 112, pode-se notar que as microestruturas referentes ao material perlítico degradado podem ser bastante semelhantes às do material bainítico, tornando a determinação de cada uma fortemente dependente do conhecimento prévio da metalografia do material quando novo.

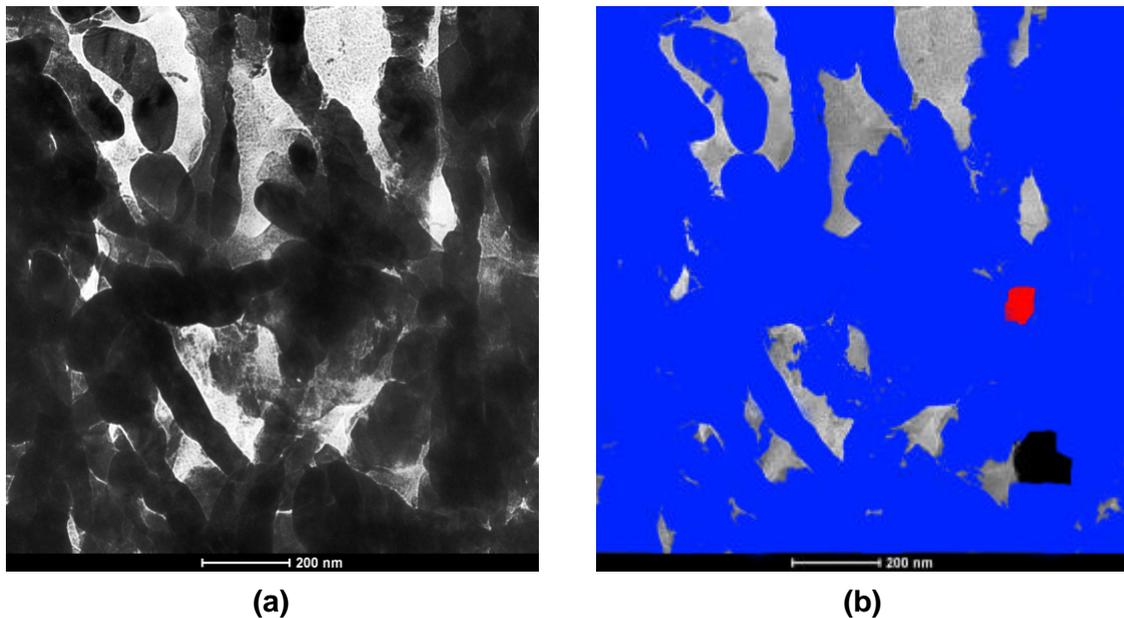
Figura 2 – (a) Campo 1, perlítico, da Figura 1 – aço envelhecido por 100 horas a 550°C –, com aumento de 38.000 X, e (b) identificação dos precipitados presentes. Pode-se notar que há apenas um precipitado do tipo $M_{23}C_6$ (preto) e um M_6C (vermelho), enquanto a maior parte é de M_3C (azul).

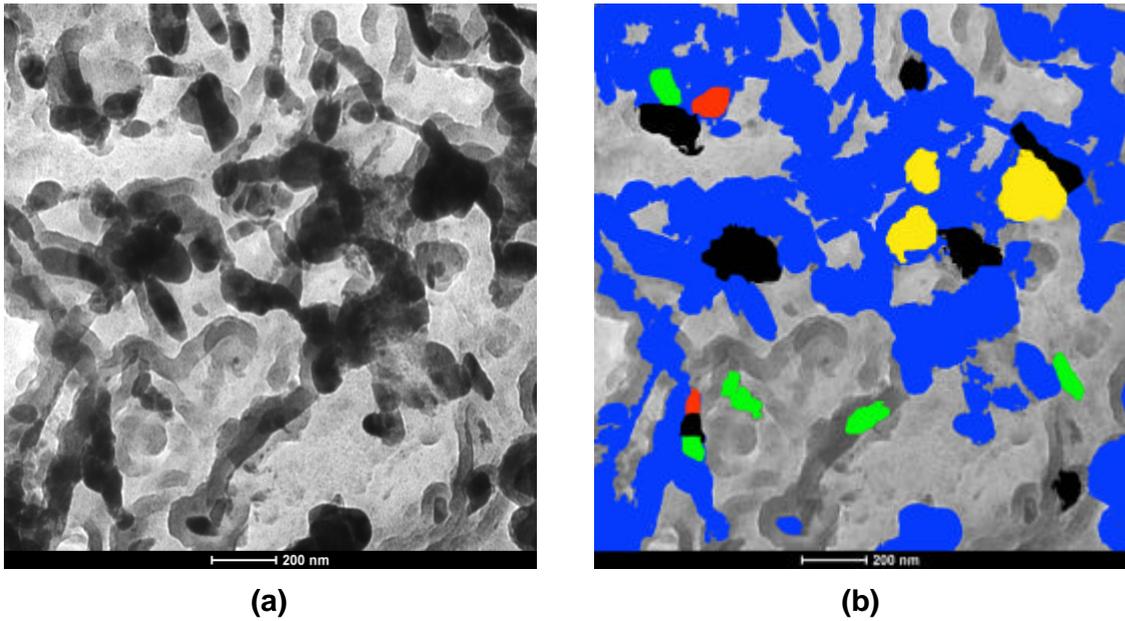
Figura 3 – (a) Campo 2, perlítico, da Figura 1 – aço envelhecido por 100 horas a 550°C –, com aumento de 29.000 X, e (b) identificação dos precipitados. Nota-se que a maior parte dos carbonetos é M_3C (azul), mas também estão presentes o M_2C (verde), o M_7C_3 (amarelo), o $M_{23}C_6$ (preto) e uma pequena quantidade de M_6C (vermelho).

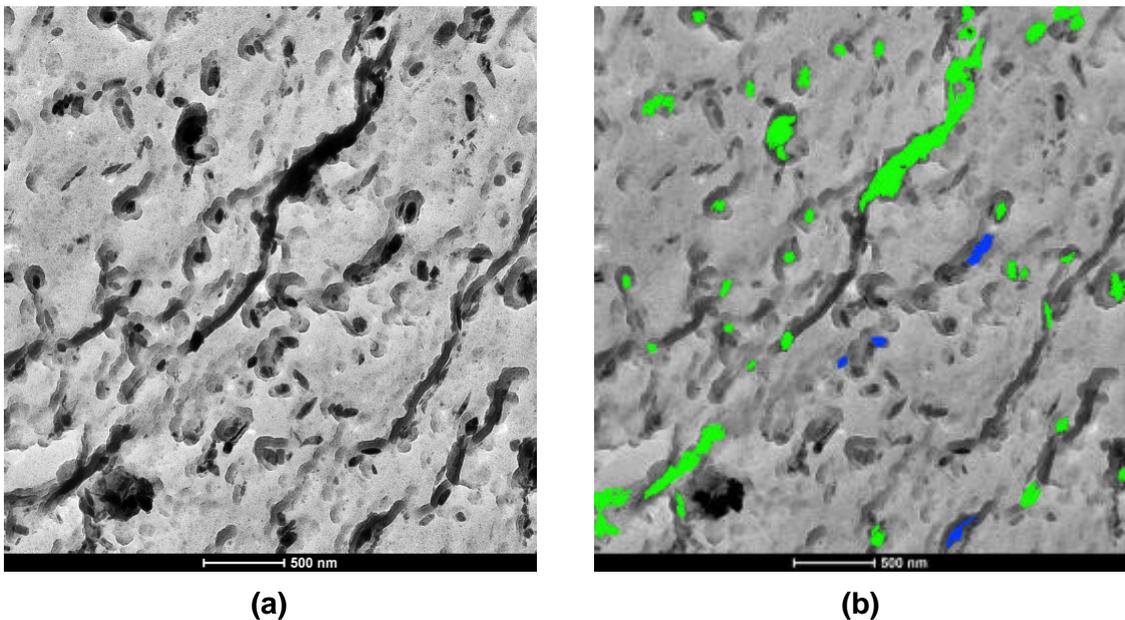
Figura 4 – (a) Campo 3, ferrítico, da Figura 1 – aço envelhecido por 100 horas a 550°C –, com aumento de 15.000 X, e (b) identificação dos precipitados presentes: pequenas quantidades de M_3C (azul) e de $M_{23}C_6$ (preto), com predominância de M_2C (verde).

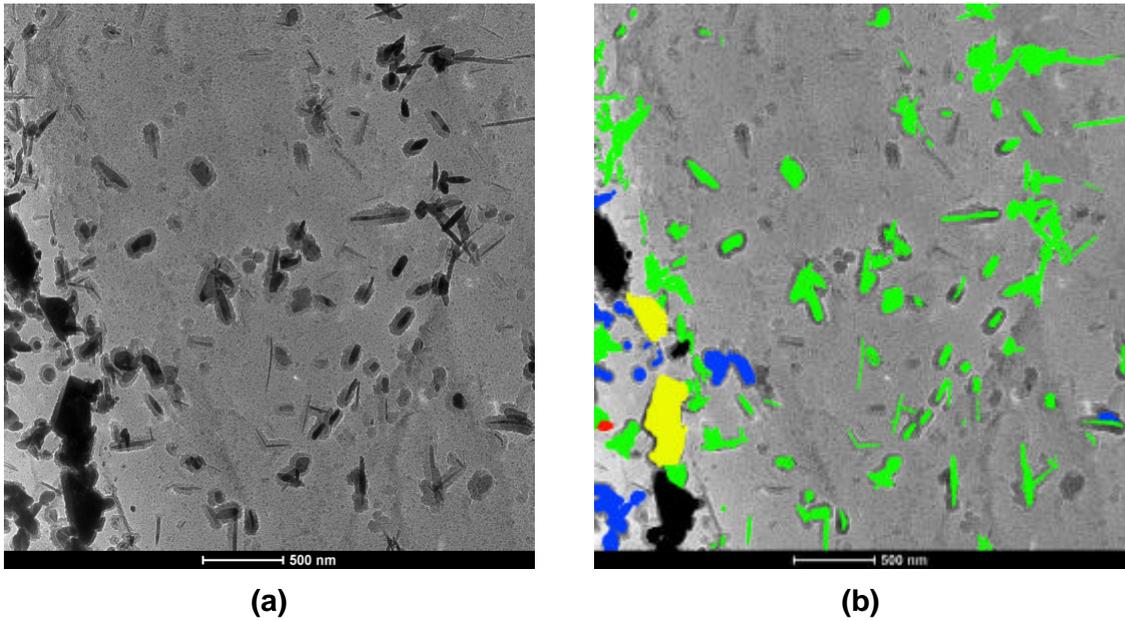
Figura 11 – (a) Campo 2, contorno e ferrita, da Figura 9 – aço envelhecido por 500 horas a 550°C –, com aumento de 15.000 X, e (b) identificação dos precipitados. Pode-se notar a presença de carbonetos do tipo M_7C_3 (amarelo) e $M_{23}C_6$ (preto), coalescidos no contorno de grão, junto a uma pequena quantidade de M_3C (azul). A maioria é do tipo M_2C (verde), localizada dentro do grão ferrítico.

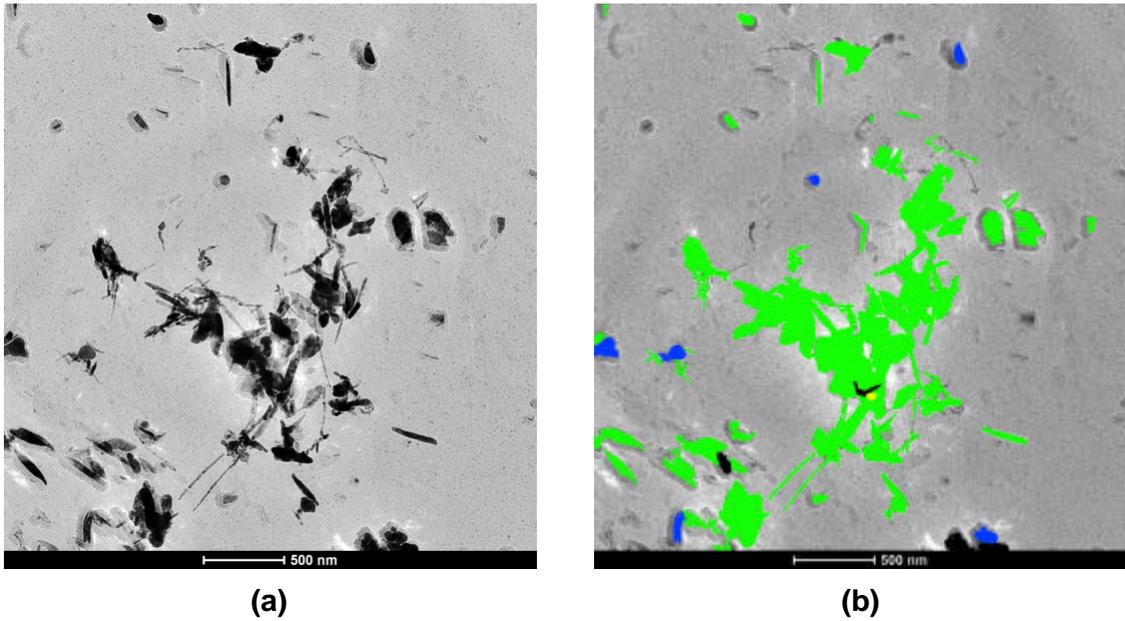
Figura 15 – (a) Campo 5, ferrita, da Figura 12 – aço envelhecido por 500 horas a 550°C –, com aumento de 15.000 X, e (b) identificação dos precipitados. Há apenas um carboneto do tipo M_7C_3 (amarelo) e dois do tipo $M_{23}C_6$ (preto). Aparece pequena quantidade de M_3C (azul) e maioria de M_2C (verde).

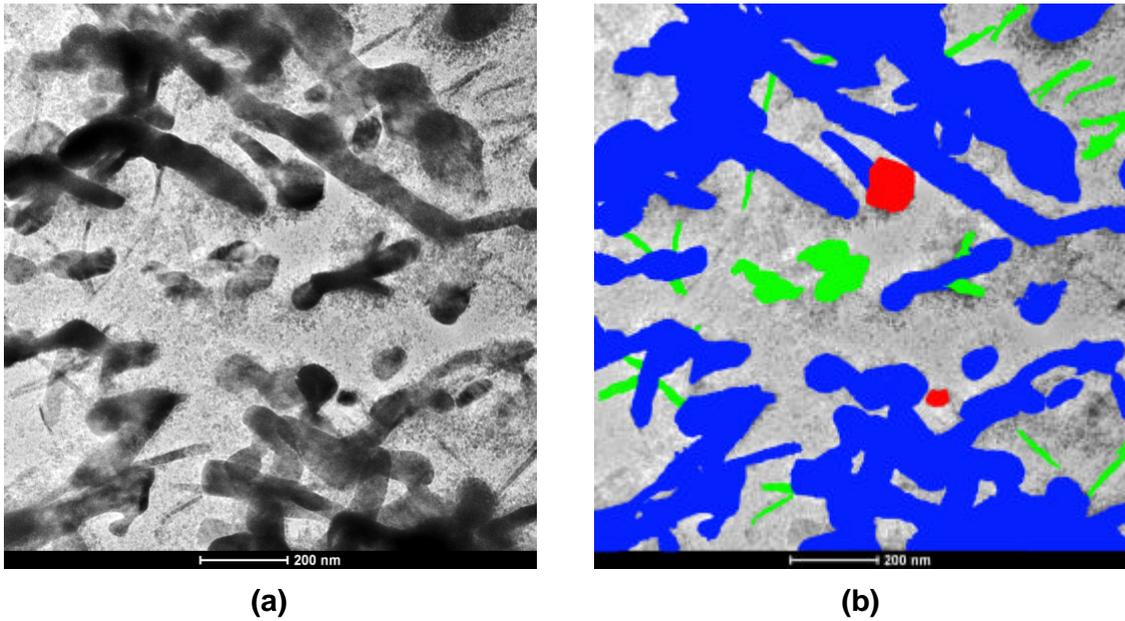
Figura 17 – Detalhe do campo 1 delimitado dentro do grão perlítico e mostrado na Figura 16 – aço envelhecido por 1.000 horas a 550°C –, com aumento de 38.000 X, e (b) identificação dos precipitados. Há grande quantidade de M_3C (azul) e poucos carbonetos dos tipos M_2C (verde) e M_6C (vermelho).

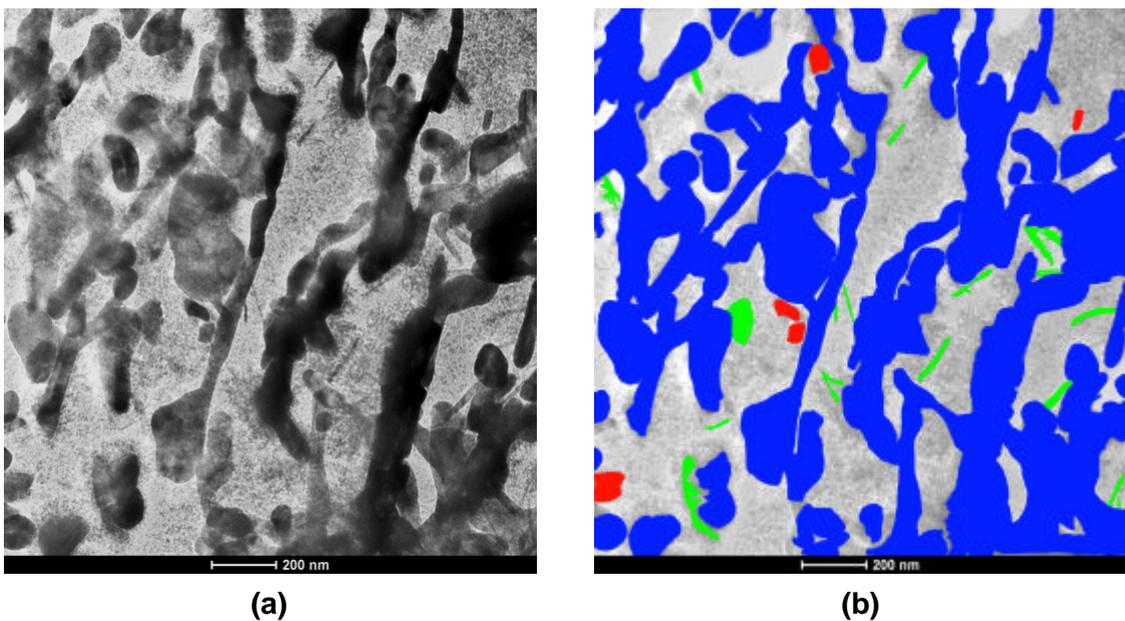
Figura 18 – Detalhe do campo 2, delimitado dentro do grão perlítico e mostrado na Figura 16 – aço envelhecido por 1.000 horas a 550°C –, com aumento de 29.000 X, e (b) identificação dos precipitados. Pode-se observar predominância do M_3C (azul) junto a pequenas quantidades de M_2C (verde) e de M_6C (vermelho).

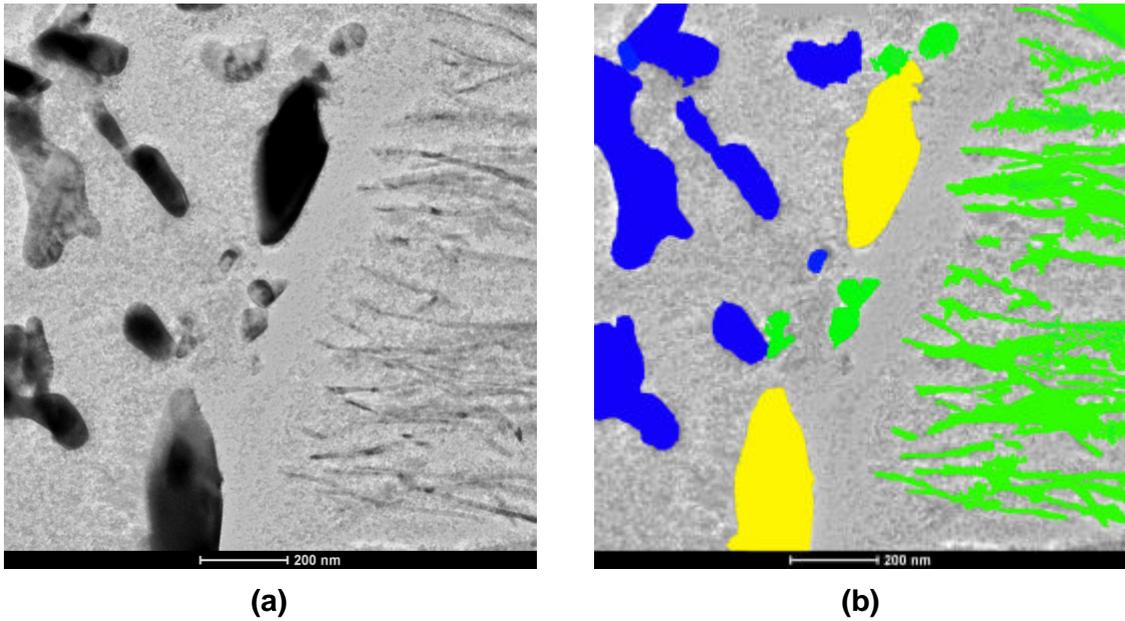
Figura 19 – Detalhe do campo 3, delimitado no contorno entre um grão perlítico e um ferrítico e mostrado na Figura 16 – aço envelhecido por 1.000 horas a 550°C –, com aumento de 38.000 X, e (b) identificação dos precipitados. Há M_3C (azul) no grão perlítico e M_2C (verde) no grão ferrítico apontado na direção do contorno. Neste, há M_2C e M_7C_3 (amarelo), que aparece coalescido.

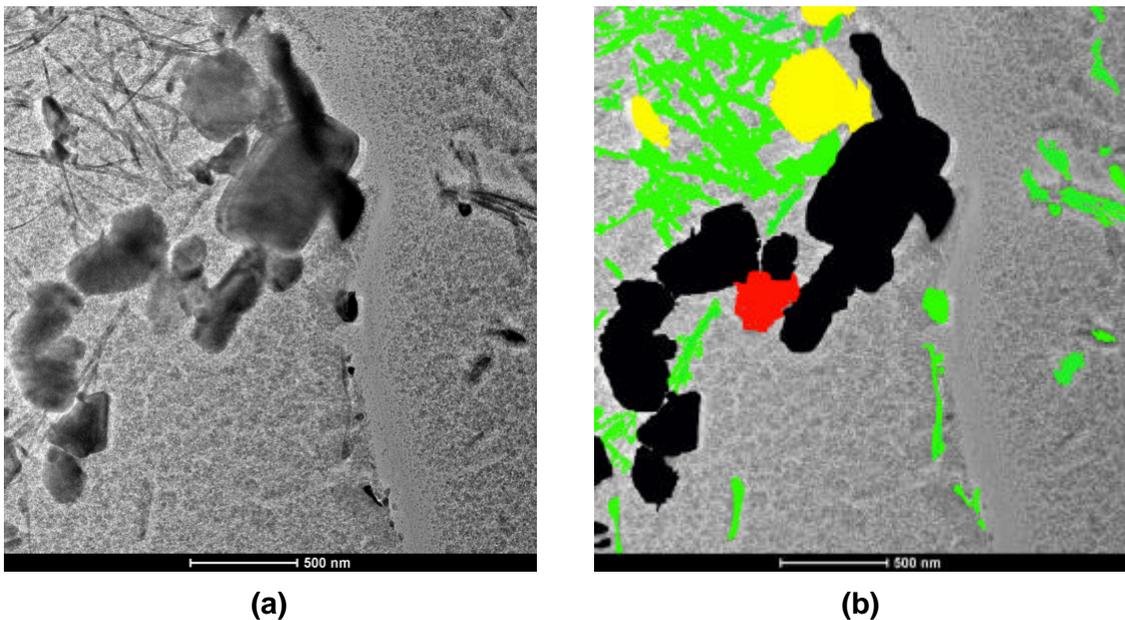
Figura 20 – Detalhe do campo 4, delimitado num ponto tríplice entre três grãos ferríticos e mostrado na Figura 16 – aço envelhecido por 1.000 horas a 550°C –, com aumento de 19.500 X, e (b) identificação dos precipitados. Há $M_{23}C_6$ (preto) e M_7C_3 (amarelo) coalescidos além de M_2C (verde) em forma acicular.

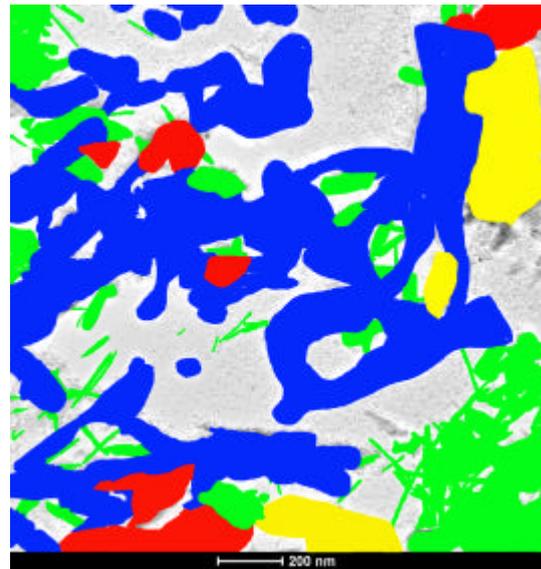
Figura 28 – (a) Campo 5, perlítico, da Figura 26 – aço envelhecido por 2.000 horas a 550°C –, com aumento de 29.000 X, e (b) identificação dos precipitados. Além do M_3C (azul) e do M_2C (verde), aparecem o M_7C_3 (amarelo) e o M_6C (vermelho), em meio à estrutura da perlita e coalescidos.

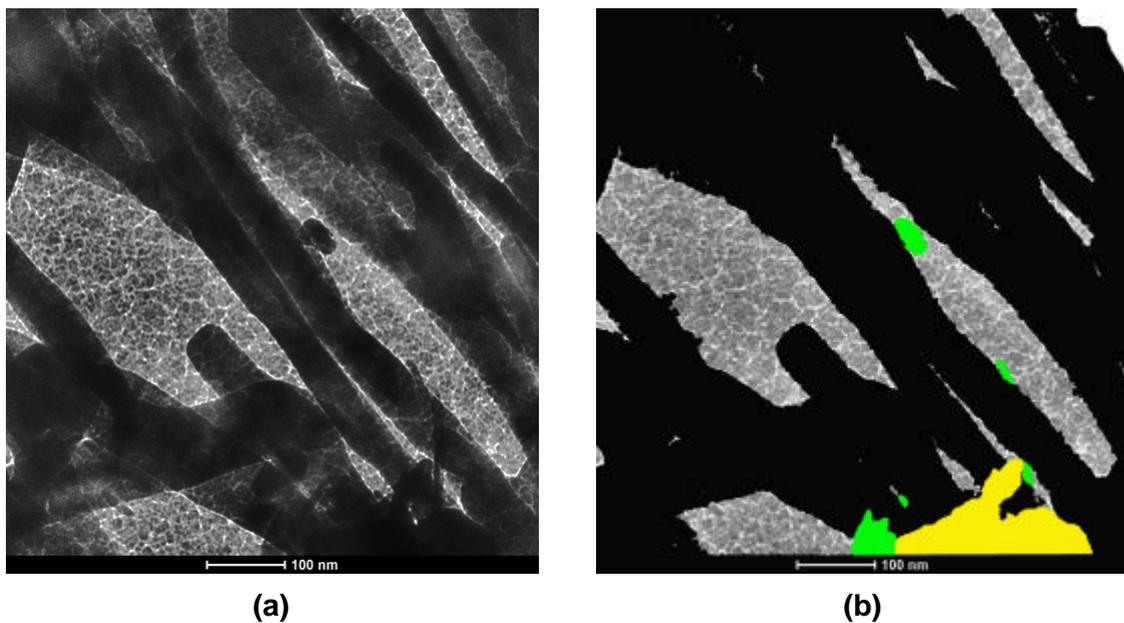
Figura 30 – (a) Campo 1, bainítico, da Figura 29 – aço envelhecido por 100 horas a 550°C –, com aumento de 71.000 X, e (b) identificação dos precipitados. Nota-se que a maioria é do tipo $M_{23}C_6$ (preto), mas aparecem pequenas quantidades de M_7C_3 (amarelo) e de M_2C (verde).

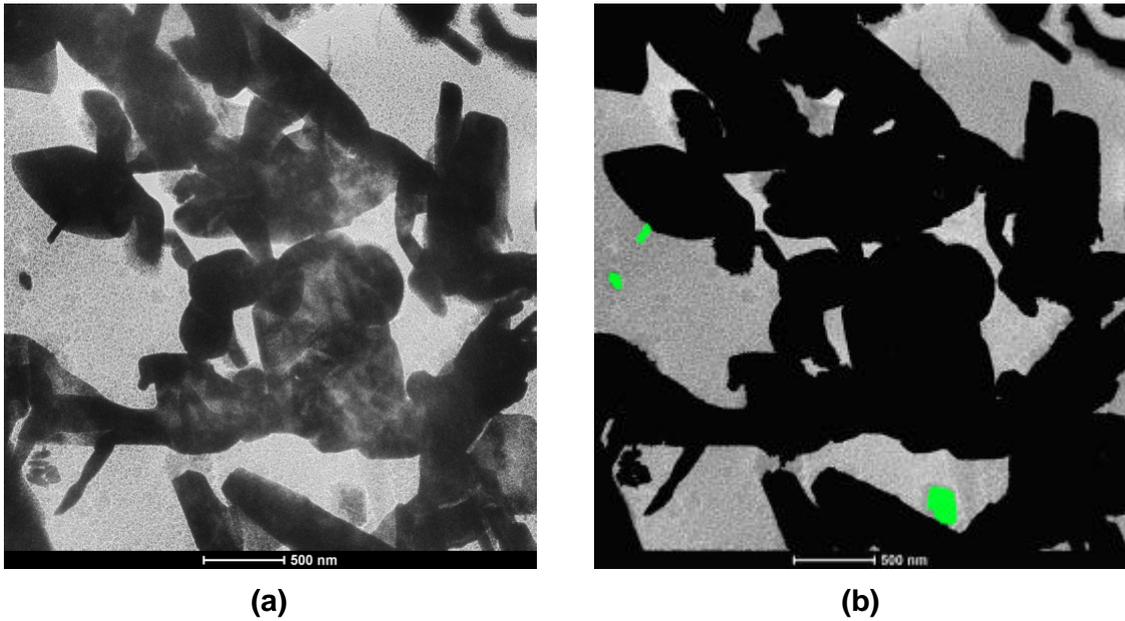
Figura 31 – (a) Campo 2, bainítico, da Figura 29 – aço envelhecido por 100 horas a 550°C –, com aumento de 15.000 X, e (b) identificação dos carbonetos. Há pequenas quantidades de M_2C (verde) e maioria de $M_{23}C_6$ (preto).

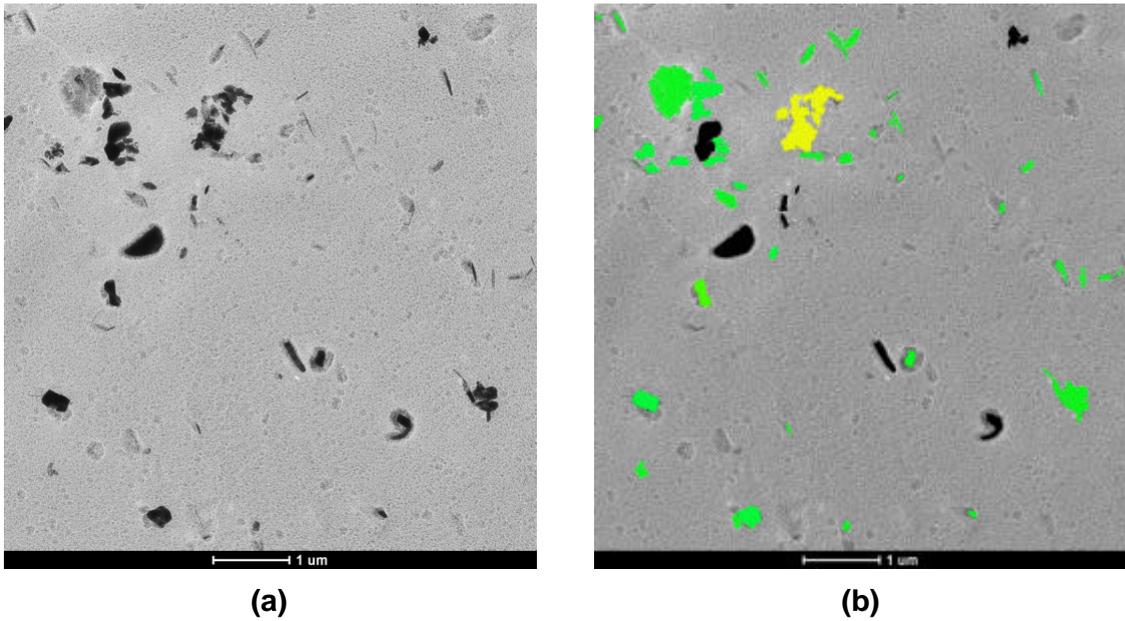
Figura 33 – (a) Campo 3, ferrítico, da Figura 32 – aço envelhecido por 100 horas a 550°C –, com aumento de 15.000 X, e (b) identificação dos carbonetos. Estão presentes o M_2C (verde), tanto coalescido quanto disperso na matriz, o $M_{23}C_6$ (preto) e um aglomerado de precipitados do tipo M_7C_3 (amarelo).
