**ESTUDO DO ENVELHECIMENTO DE AÇOS 2,25Cr-1Mo COM ESTRUTURA FERRITA-
PERLITA E FERRITA-BAINITA A PARTIR DA QUANTIFICAÇÃO DE CARBONETOS**

Dissertação de Mestrado apresentada ao Programa de Pós-graduação em Engenharia Metalúrgica e de Materiais, COPPE, da Universidade Federal do Rio de Janeiro, como parte dos requisitos necessários à obtenção do título de Mestre em Engenharia Metalúrgica e de Materiais.

Rio de Janeiro
Julho de 2010

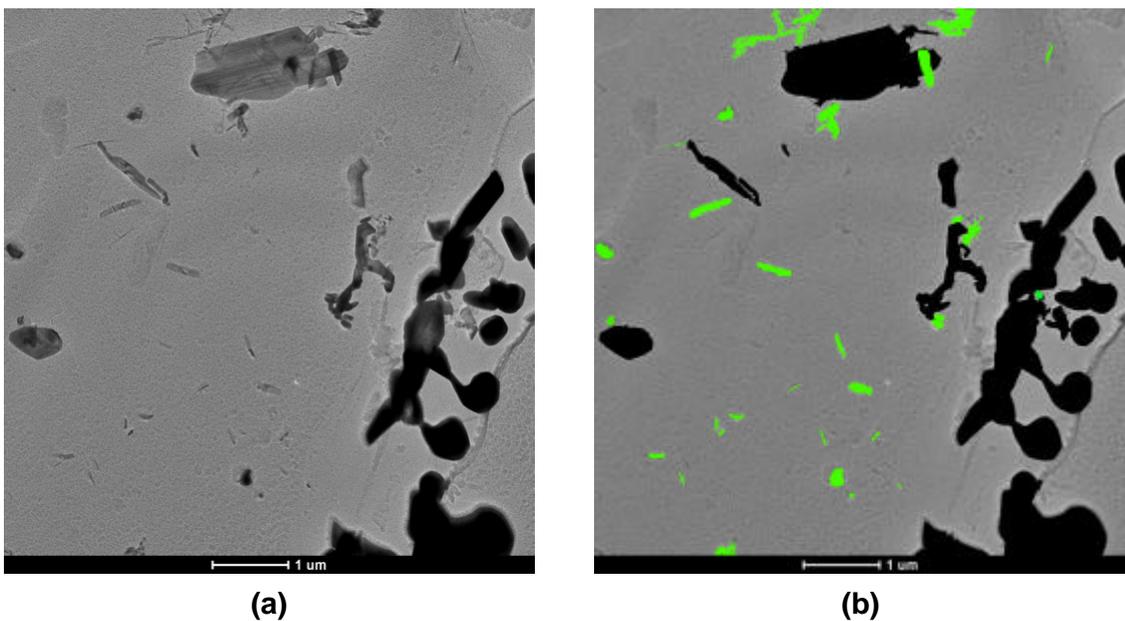
Figura 34 – (a) Campo 4, contorno e ferrita, da Figura 32– aço envelhecido por 100 horas a 550°C –, com aumento de 7.000 X, e (b) identificação dos carbonetos. Estão presentes o M_2C (verde), disperso na matriz, e o $M_{23}C_6$ (preto), coalescido.

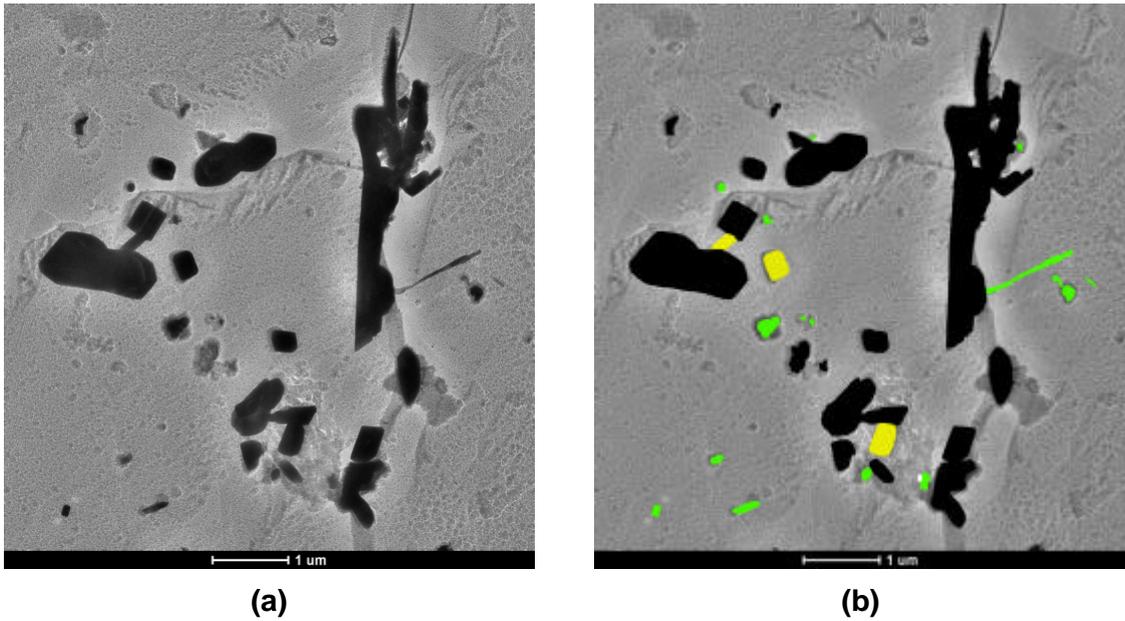
Figura 35 – (a) Campo 5, ponto tríplice, da Figura 32 – aço envelhecido por 100 horas a 550°C –, com aumento de 7.000 X, e (b) identificação dos carbonetos. Nota-se a presença de pequenas quantidades de M_2C (verde) e de M_7C_3 (amarelo). A maioria dos precipitados é do tipo $M_{23}C_6$ (preto), coalescido.

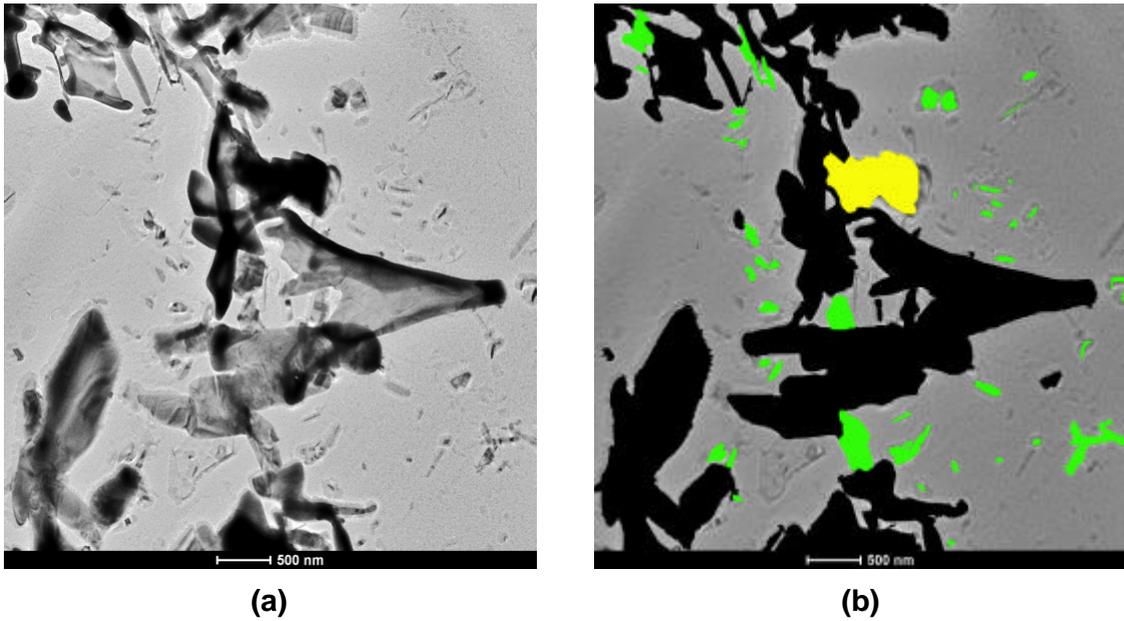
Figura 39 – (a) Campo 3, contorno de grão, da Figura 36 – aço envelhecido por 500 horas a 550°C –, com aumento de 9.900 X, e (b) identificação dos carbonetos. Estão presentes o M_2C (verde) em pouca quantidade, apenas um precipitado do tipo M_7C_3 (amarelo) e maioria de $M_{23}C_6$ (preto).

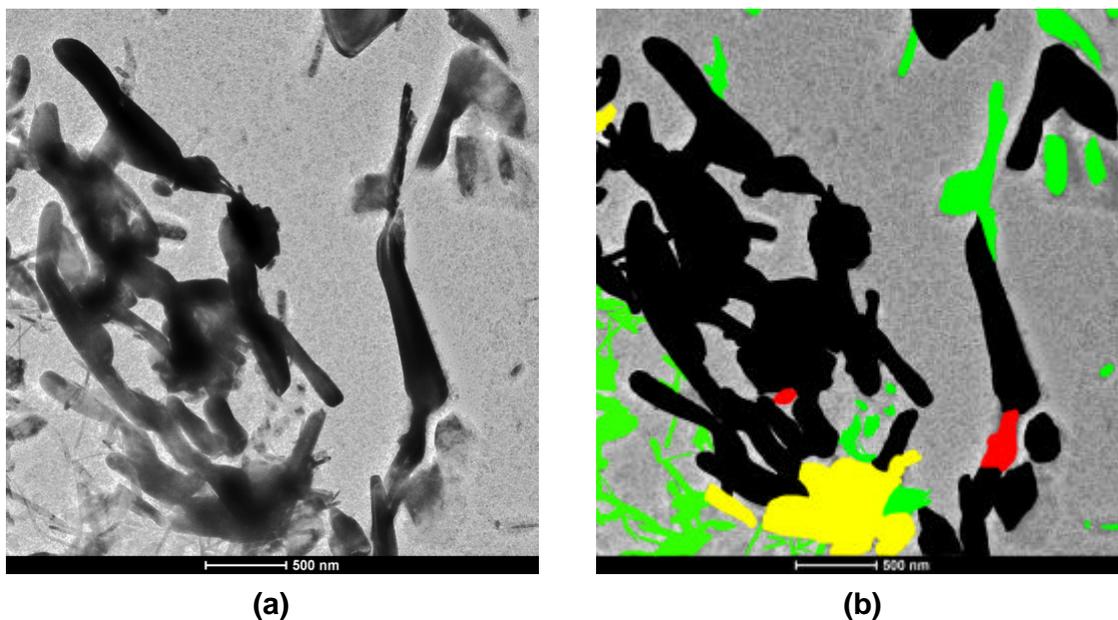
Figura 48 – (a) Campo 4, bainita, da Figura 47 – aço envelhecido por 1.000 horas a 550°C –, com aumento de 15.000 X, e (b) identificação dos precipitados. Maior parte de $M_{23}C_6$ (preto) com pequenas quantidades de M_2C (verde), de M_7C_3 (amarelo) e de M_6C (vermelho).

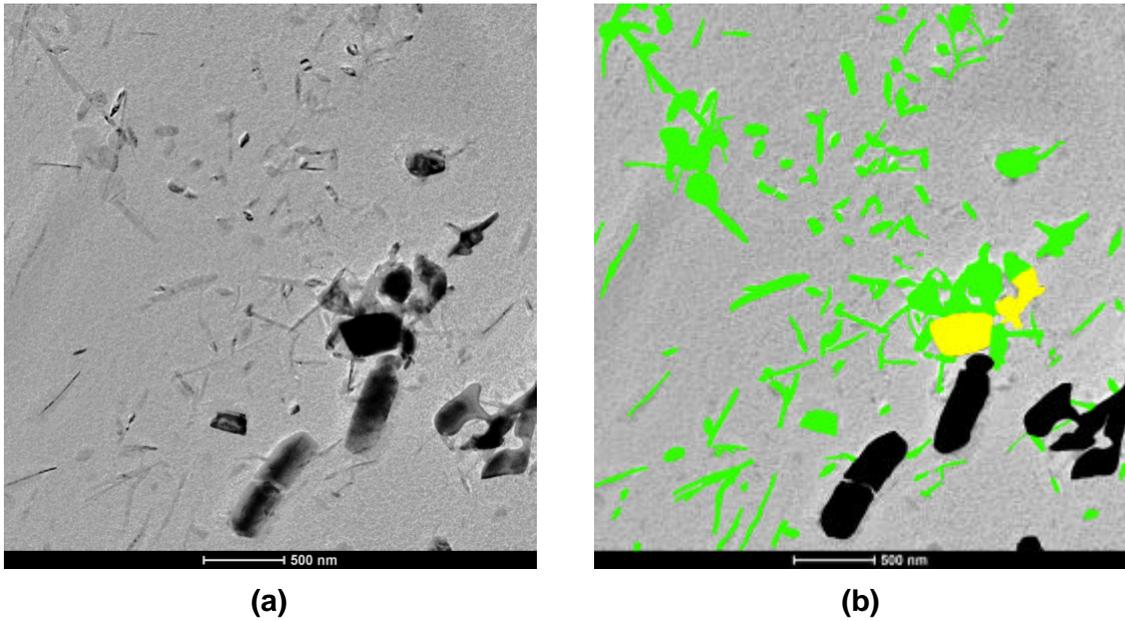
Figura 49 – (a) Campo 5, ferrítico, da Figura 47 – aço envelhecido por 1.000 horas a 550°C –, com aumento de 15.000 X, e (b) identificação dos precipitados. Há bastante M_2C (verde) com pequenas quantidades de M_7C_3 (amarelo) e de $M_{23}C_3$ (preto).

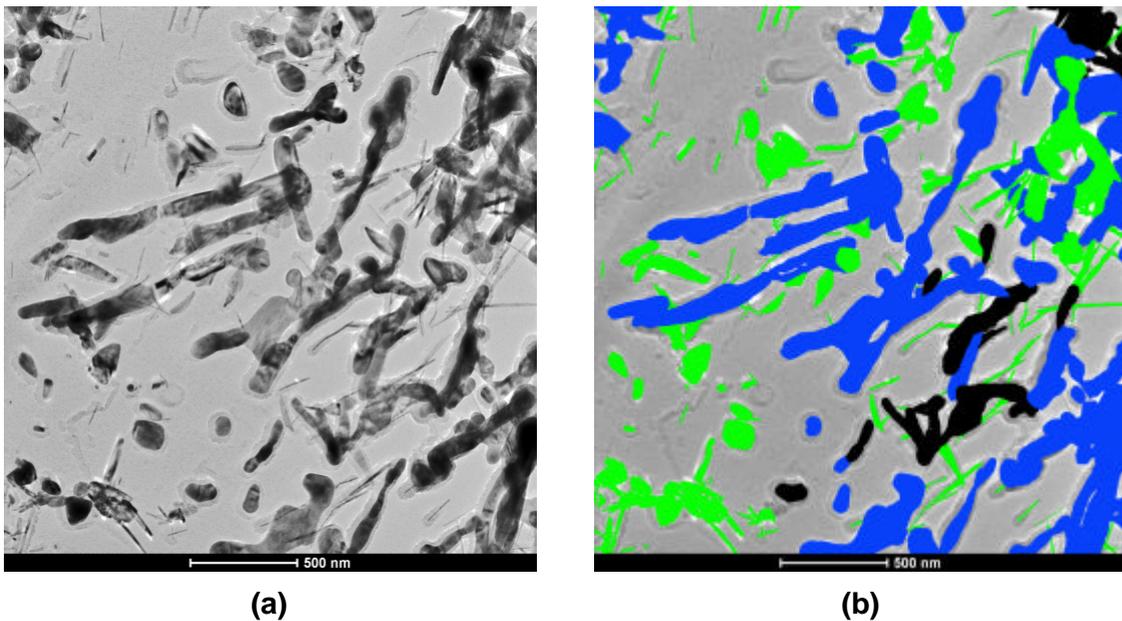
Figura 8 – (a) Campo 1, perlítico, da Figura 7 – aço envelhecido por 500 horas a 575°C –, com aumento de 19.500 X, e (b) identificação dos precipitados. Pode-se observar predominância de M_3C (azul), pequena quantidade de $M_{23}C_6$ (preto), além de M_2C (verde), tanto disperso quanto em forma de emaranhados.

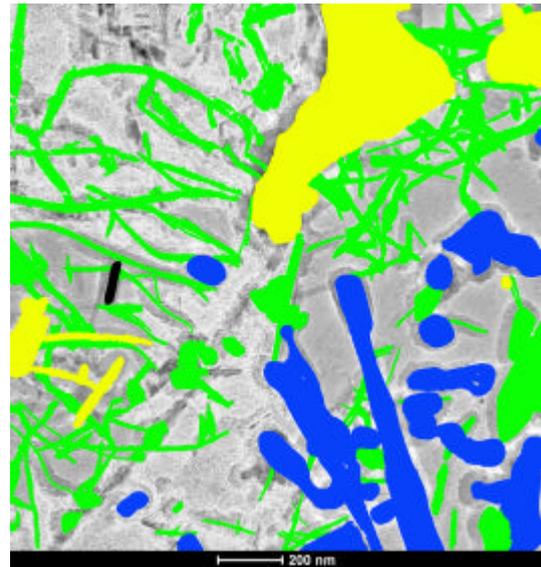
Figura 9 – (a) Campo 2, contorno de grão, da Figura 7 – aço envelhecido por 500 horas a 575°C –, com aumento de 29.000 X, e (b) identificação dos precipitados: há M_3C (azul), predominando dentro do grão perlítico, além de M_2C (verde) coalescido e em forma de emaranhados. No grão ferrítico, aparece pouco M_7C_3 (amarelo) e um $M_{23}C_6$ (preto), além de maioria de M_2C , com a configuração de bacia hidrográfica em direção ao contorno. No contorno, estão presentes o M_2C e o M_7C_3 coalescido.

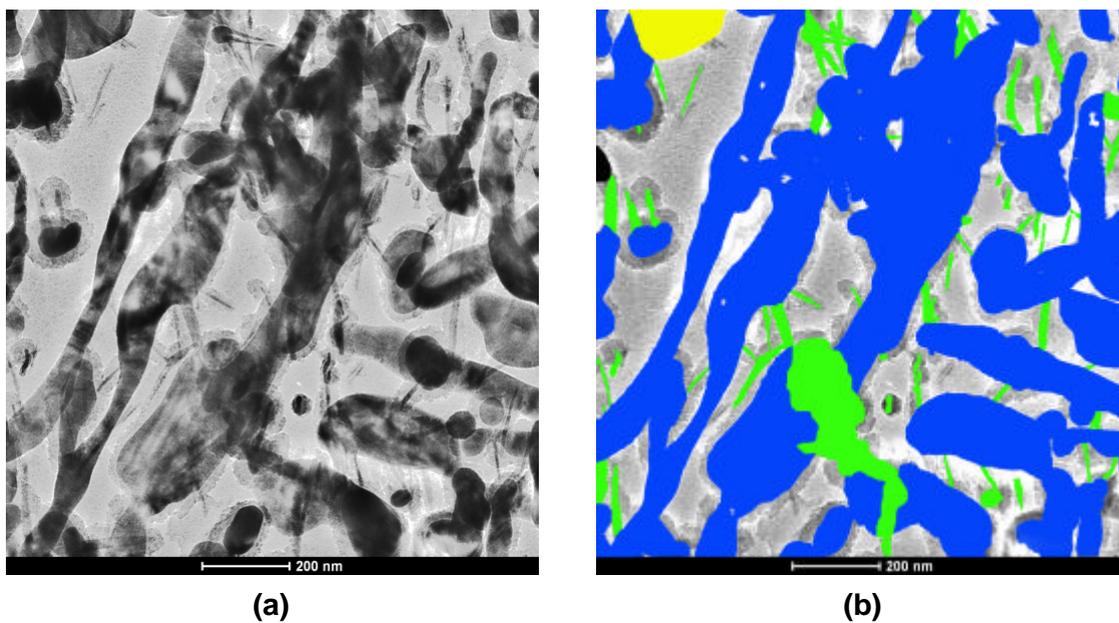
Figura 12 – (a) Campo 4, perlítico, da Figura 11 – aço envelhecido por 500 horas a 575°C –, com aumento de 38.000 X, e (b) identificação dos precipitados. Há uma maioria de carbonetos do tipo M_6C (azul), além de M_7C_3 (verde) e pequenas quantidades de $M_{23}C_6$ (amarelo) e de M_7C_3 (preto).

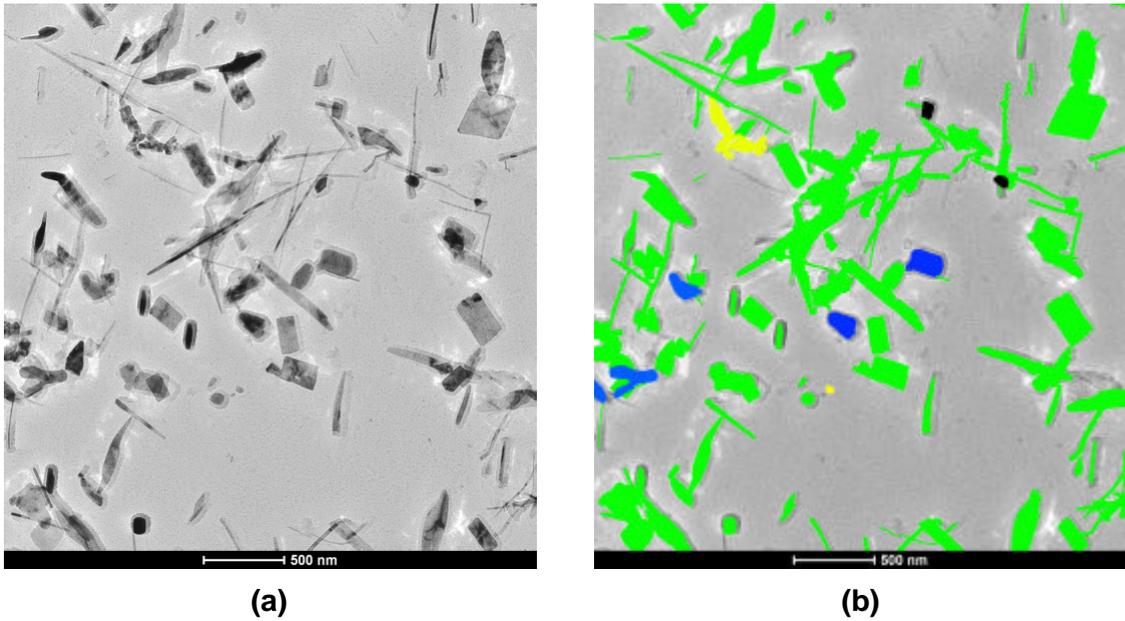
Figura 17 – (a) Campo 3, ferrita, da Figura 14 – aço envelhecido por 1.000 horas a 575°C –, com aumento de 15.000 X, e (b) identificação dos carbonetos. A grande maioria é do tipo M_2C (verde). Além dele, aparecem poucas quantidades de M_3C (azul), de M_7C_3 (amarelo) e de $M_{23}C_6$ (preto).

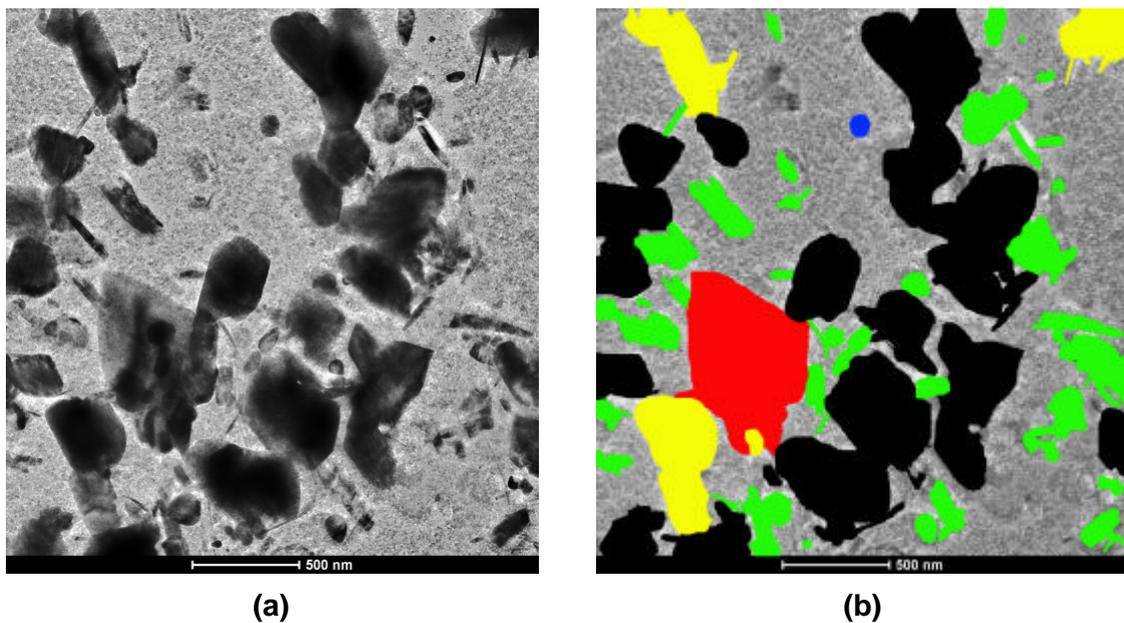
Figura 22 – (a) Campo 1, perlita degradada, da Figura 21 – aço envelhecido por 2.000 horas a 575°C –, com aumento de 19.500 X, e (b) identificação dos precipitados. Pode-se observar predominância de M_3C (azul) e muitos carbonetos do tipo M_2C (verde).

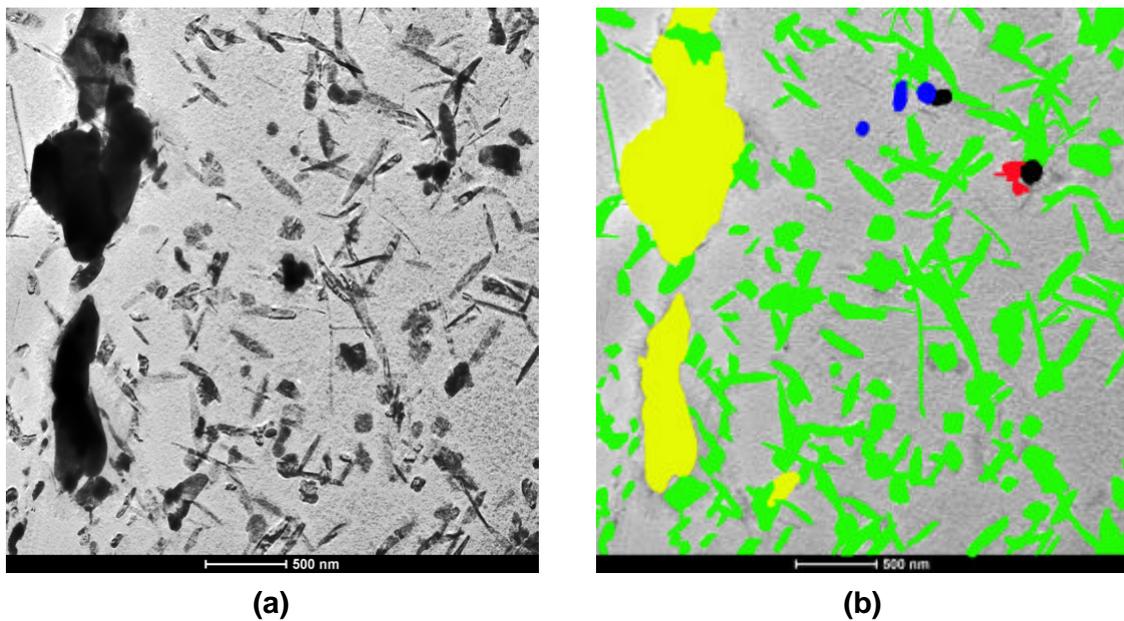
Figura 26 – (a) Campo 4, contorno de grão e ferrita, da Figura 25 – aço envelhecido por 2.000 horas a 575°C –, com aumento de 15.000 X, e (b) identificação dos precipitados. Pode-se observar predominância de M_3C (azul) e muitos carbonetos do tipo M_2C (verde).

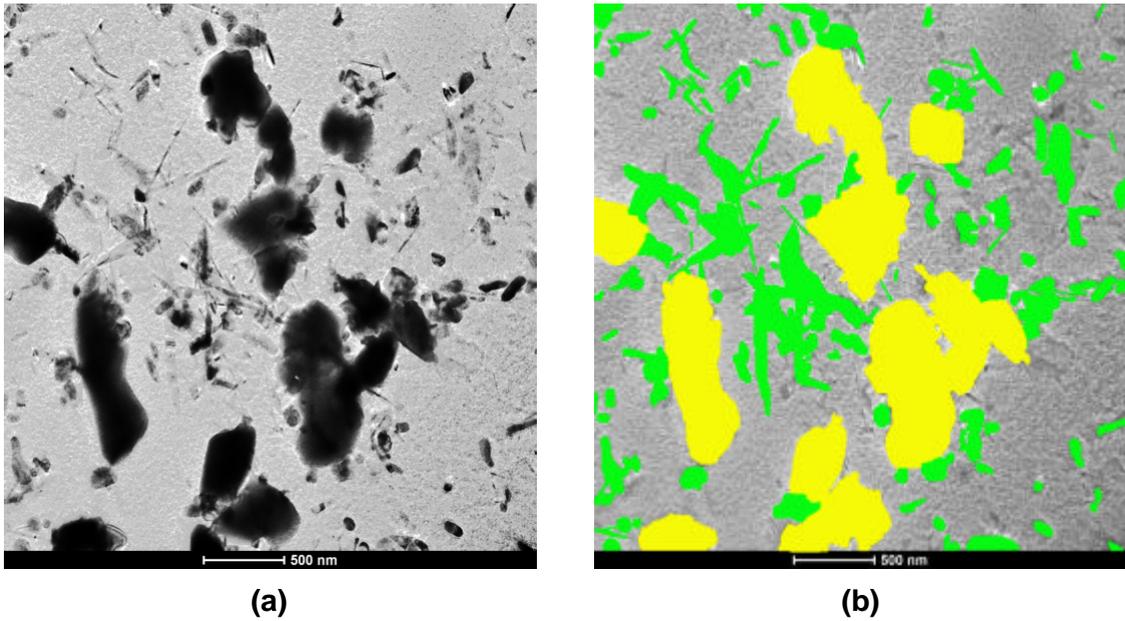
Figura 27 – (a) Campo 5, perlita degradada, da Figura 25 – aço envelhecido por 2.000 horas a 575°C –, com aumento de 15.000 X, e (b) identificação dos precipitados. Pode-se observar predominância de M_3C (azul) e muitos carbonetos do tipo M_2C (verde).

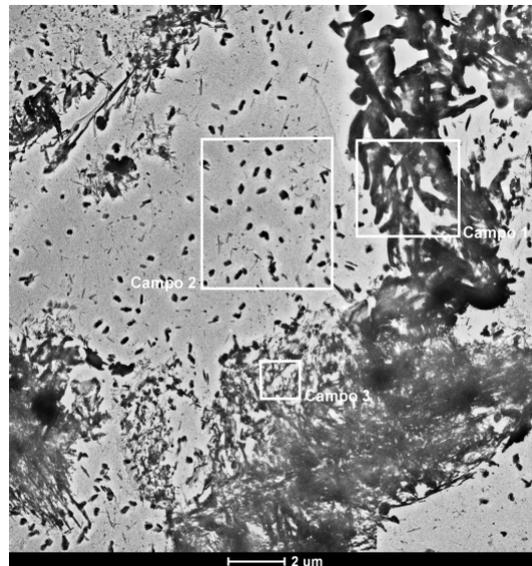
Figura 28 – Imagem da amostra bainítica, envelhecida a 575°C por 100 horas e com aumento de 2.250 X, mostrando os campos 1, 2 e 3, apresentados a seguir.

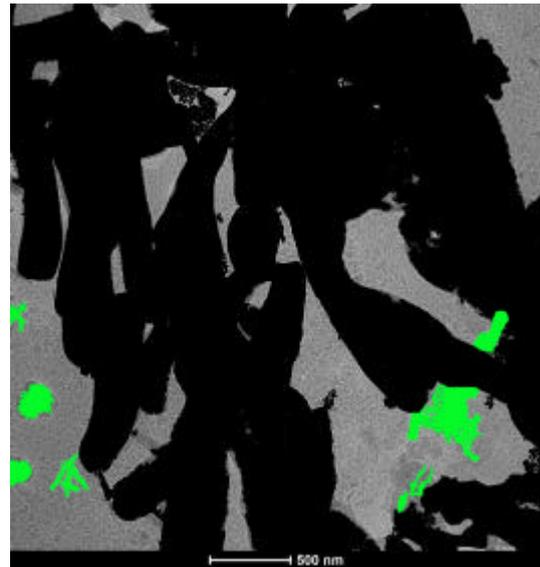
Figura 29 – (a) Campo 1, bainítico, da Figura 28 – aço envelhecido por 100 horas a 575°C –, com aumento de 15.000 X, e (b) identificação dos precipitados. Nota-se a presença de pequenas quantidades de M_2C (verde), embora a maior parte seja do tipo $M_{23}C_6$ (preto).

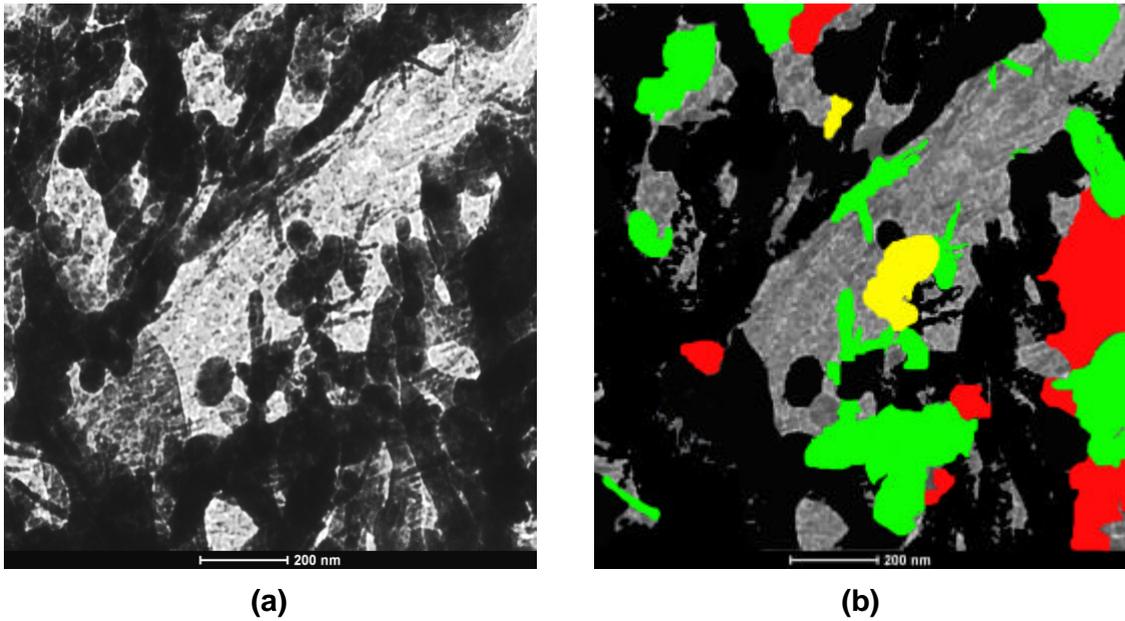
Figura 31 – (a) Campo 3, bainita, da Figura 28 – aço envelhecido por 100 horas a 575°C –, com aumento de 38.000 X, e (b) identificação dos carbonetos presentes. À exceção do precipitado tipo M_7C_3 (amarelo), que aparece em pequena quantidade, todos os outros estão presentes em quantidades equivalentes: M_3C (azul), M_2C (verde), $M_{23}C_6$ (preto) e M_6C (vermelho).

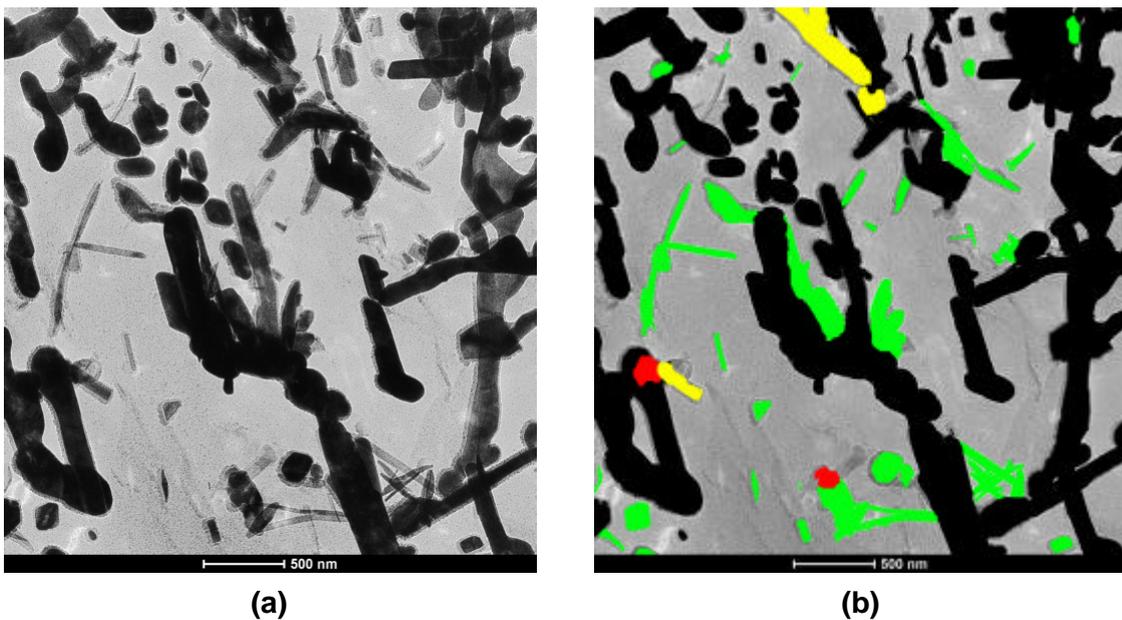
Figura 36 – (a) Campo 1, bainita, da Figura 35 – aço envelhecido por 500 horas a 575°C –, com aumento de 15.000 X, e (b) identificação dos precipitados. Nota-se a presença de M_2C (verde) e de $M_{23}C_6$ (preto), sendo que este último predomina, além de pequenas quantidades de M_7C_3 (amarelo) e de M_6C (vermelho).

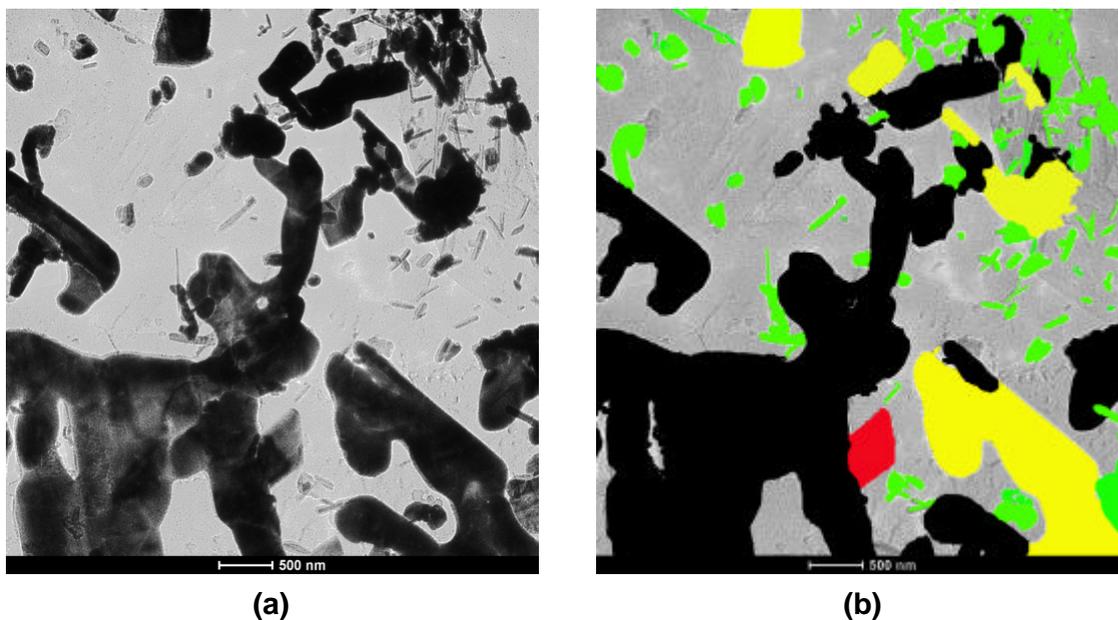
Figura 40 – (a) Campo 4, contorno de grão, da Figura 39 – aço envelhecido por 500 horas a 575°C –, com aumento de 9.900 X, e (b) identificação dos precipitados. Há grande quantidade de $M_{23}C_6$ (preto) e de M_7C_3 (amarelo), bastante coalescidos, M_2C (verde), dispersos e em forma de emaranhados, e apenas um M_6C (vermelho).

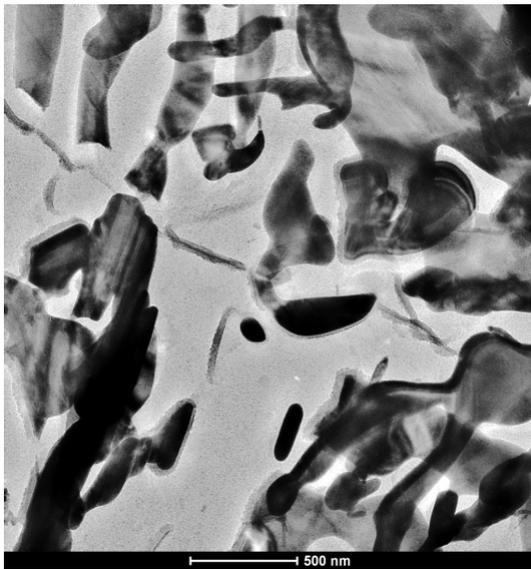
Figura 43 – (a) Campo 1, contorno de grão, da Figura 42 – aço envelhecido por 1.000 horas a 575°C –, com aumento de 9.900 X, e (b) identificação dos precipitados. Nota-se a presença de M_2C (verde), em forma de emaranhados e dispersos na matriz, grande quantidade de $M_{23}C_6$ (preto), coalescido, além de pequenas quantidades de M_7C_3 (amarelo).

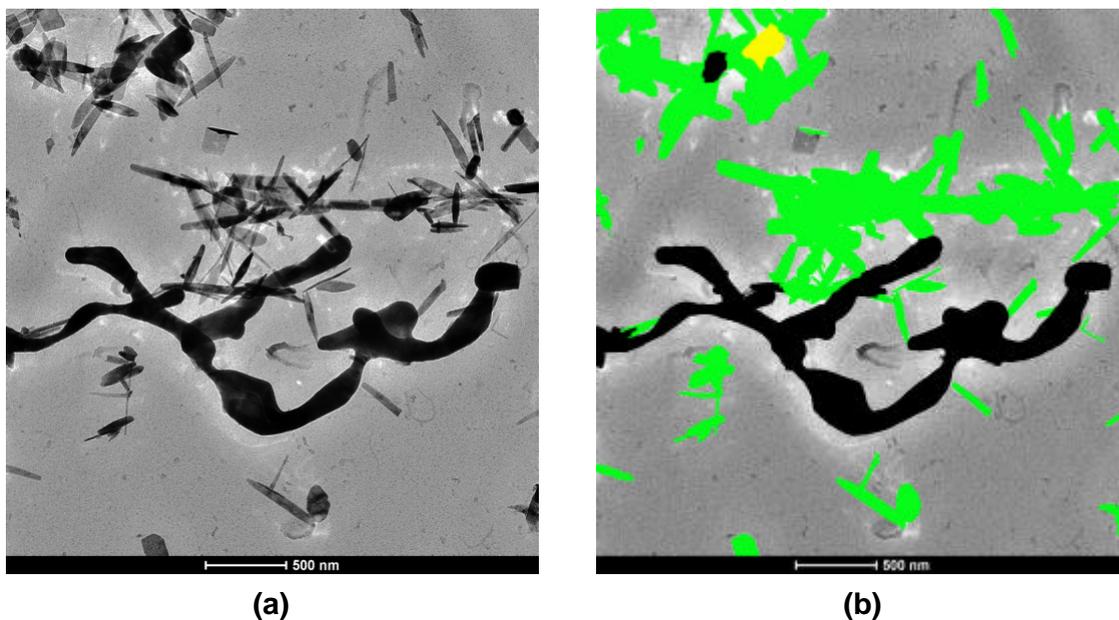
Figura 46 – (a) Campo 3, ferrita, da Figura 45 – aço envelhecido por 1.000 horas a 575°C –, com aumento de 19.500 X, e (b) identificação dos carbonetos presentes. Aparece o precipitado do tipo $M_{23}C_6$ (preto), coalescido, apenas um do tipo M_7C_3 (amarelo) e maioria de M_2C (verde), tanto dispersos quanto na forma de emaranhados.

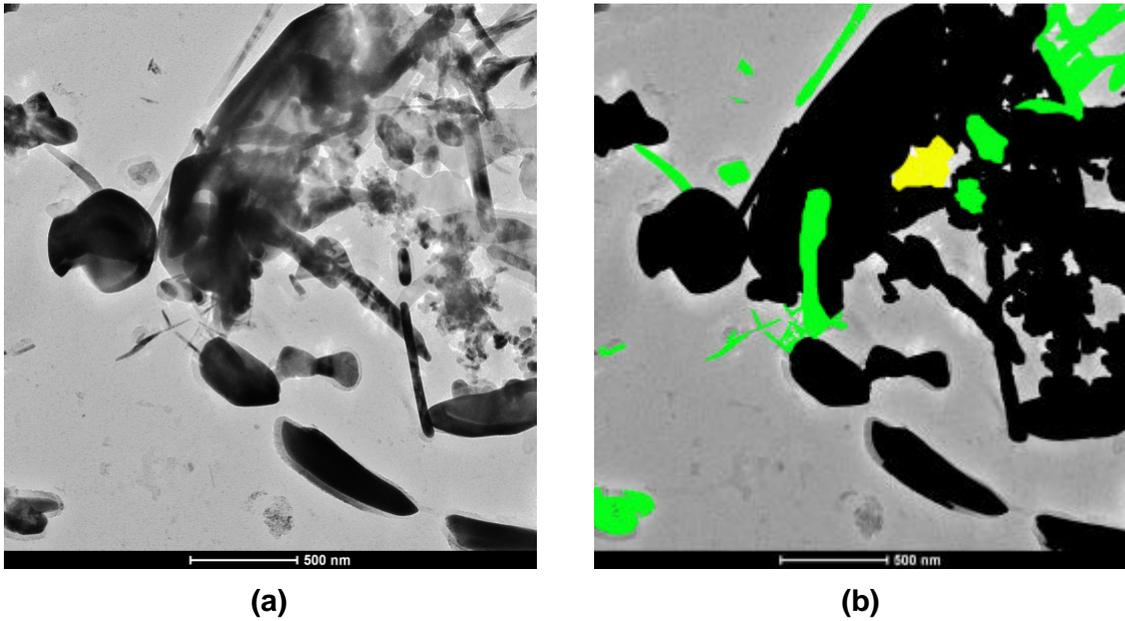
Figura 47 – (a) Campo 4, contorno de grão, da Figura 45 – aço envelhecido por 1.000 horas a 575°C –, com aumento de 19.500 X, e (b) identificação dos precipitados. Há pouca quantidade de M_7C_3 (amarelo) e de M_2C (verde), sendo que este último aparece em forma de emaranhados. Predomina o $M_{23}C_6$ (preto), tanto coalescido e quanto em forma de aglomerados.

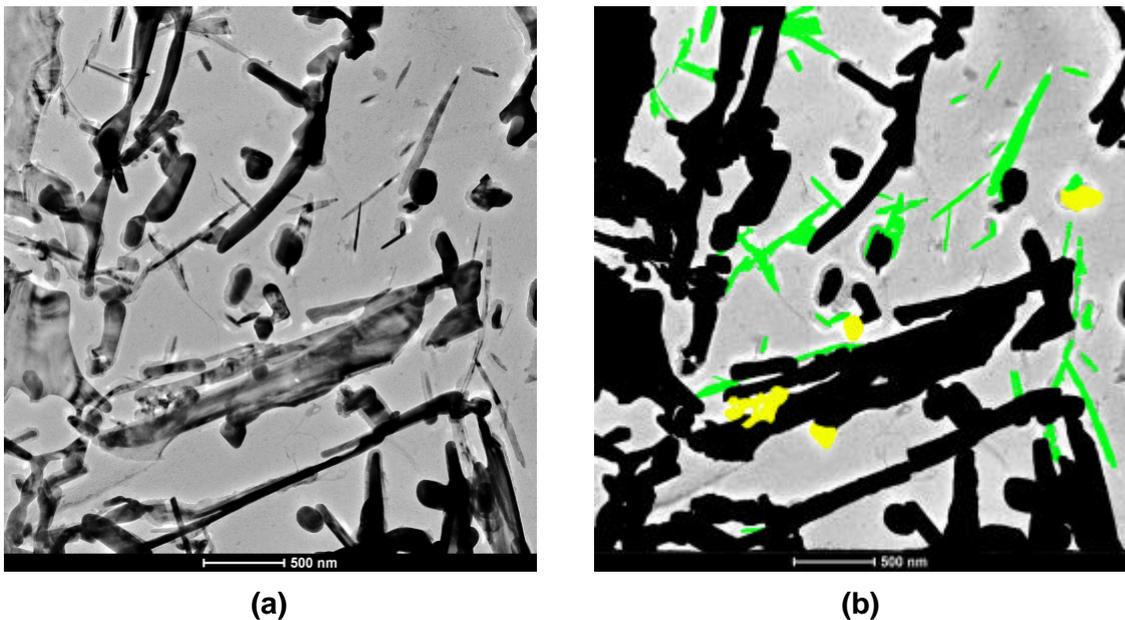
Figura 48 – (a) Campo 5, bainita, da Figura 45 – aço envelhecido por 1.000 horas a 575°C –, com aumento de 15.000 X, e (b) identificação dos carbonetos. Há grande quantidade de $M_{23}C_6$ (preto), que predomina, além de poucos precipitados dos tipos M_2C (verde) e M_7C_3 (amarelo).

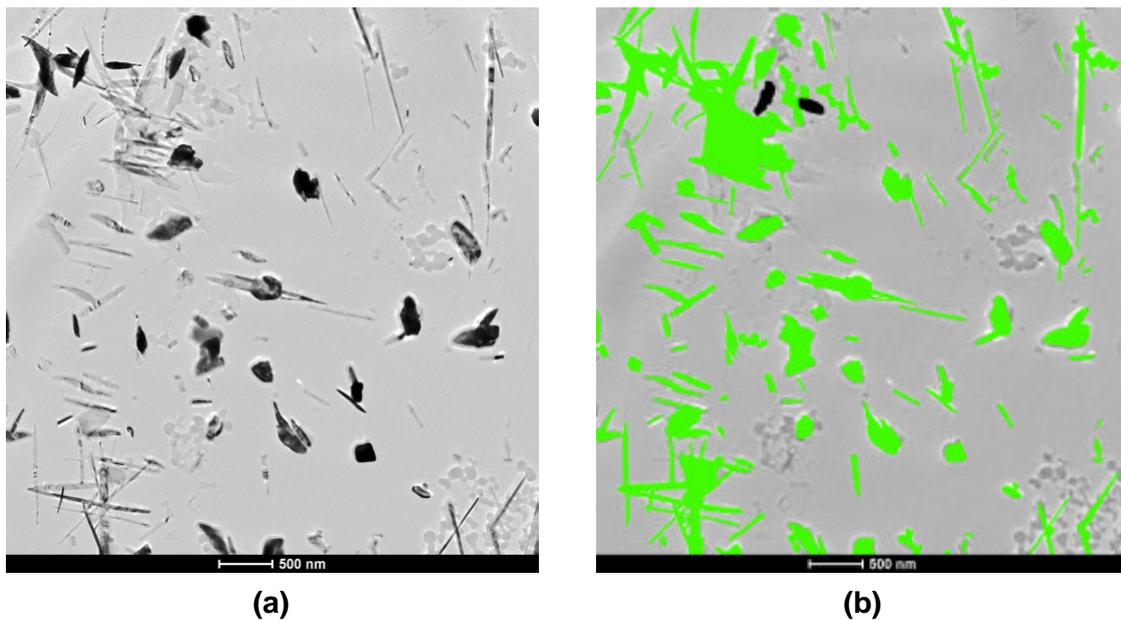
Figura 50 – (a) Campo 1, ferrita, da Figura 49 – aço envelhecido por 2.000 horas a 575°C –, com aumento de 9.900 X, e (b) identificação dos carbonetos. Há maioria de precipitados M_2C (verde) e e pequena quantidade de $M_{23}C_6$ (preto).

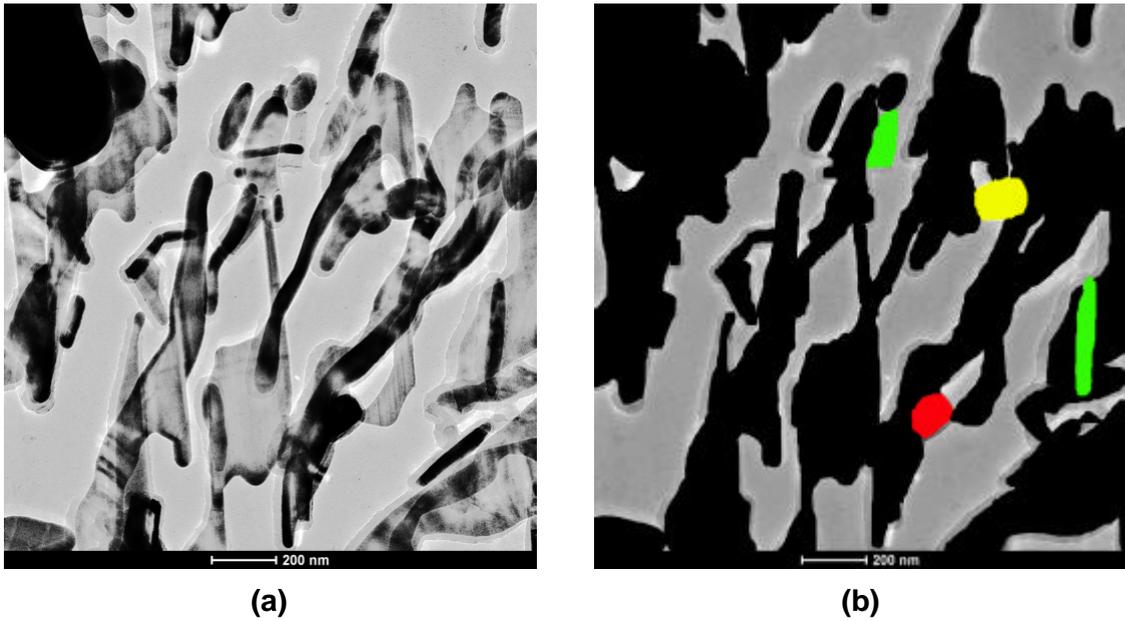
Figura 51 – (a) Campo 2, bainita, da Figura 49 – aço envelhecido por 2.000 horas a 575°C –, com aumento de 29.000 X, e (b) identificação dos carbonetos. Há grande quantidade de $M_{23}C_6$ (preto), que predomina, além de poucos precipitados dos tipos M_2C (verde), M_7C_3 (amarelo) e M_6C (vermelho).

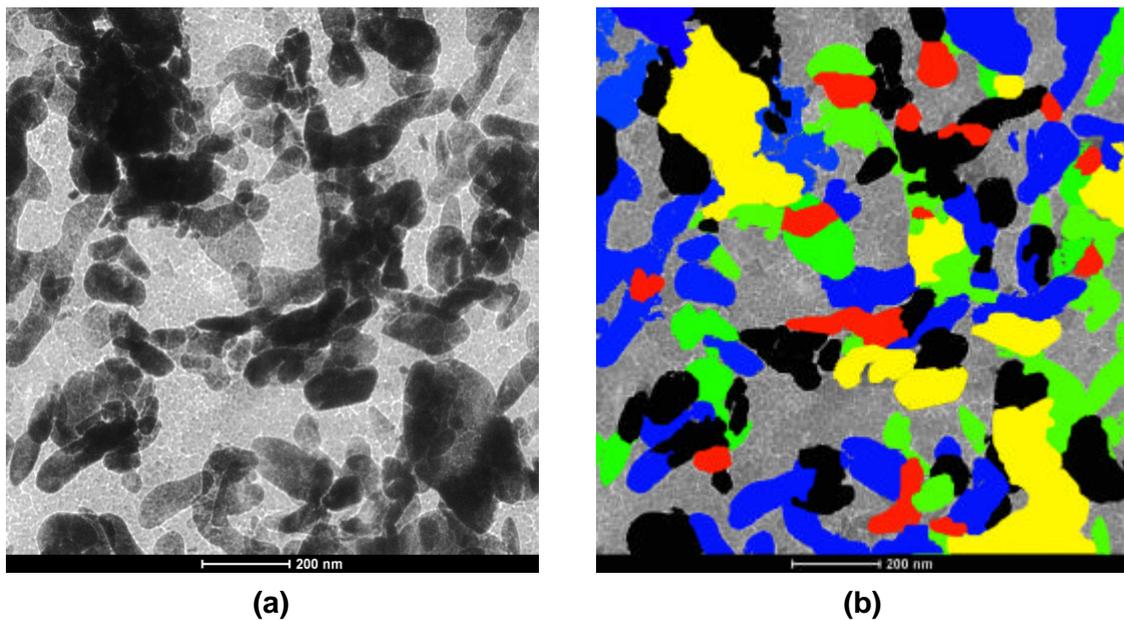
Figura 2 – Campo 1, perlítico, (a) da Figura 1 – aço envelhecido por 100 horas a 600°C –, com aumento de 38.000 X, e (b) identificação dos carbonetos. Nota-se que, à exceção do M_7C_3 (amarelo), que aparece coalescido, há a presença de todos os tipos de carbonetos esperados – sem coalescimento – em quantidades e tamanhos equivalentes: M_2C (verde), M_3C (azul), $M_{23}C_6$ (preto) e M_6C (vermelho).
