ANÁLISE DE SINAIS DE CORRENTES PARASITAS PARA
IDENTIFICAÇÃO DE DESCONTINUIDADES EM TUBOS DE AÇO INOXIDÁVEL
AUSTENÍTICO NA REGIÃO DO ESPELHO EM TROCADORES DE CALOR

Dissertação de Mestrado apresentada ao Programa de Pós-Graduação em Engenharia Metalúrgica e de Materiais, COPPE, da Universidade Federal do Rio de Janeiro, como parte dos requisitos necessários à obtenção do título de Mestre em Engenharia Metalúrgica e de Materiais.

Rio de Janeiro
Dezembro de 2013

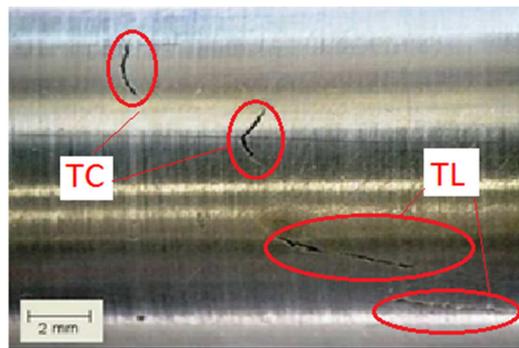
Figura 1.1 - Descontinuidades típicas em tubo de permutador em aço inoxidável AISI 321 na região de fresta tubo-espelho

As figuras 1.1 e 1.2 mostram algumas descontinuidades típicas encontradas durante inspeção em tubos de trocadores em aço inoxidável AISI 321 dentro do espelho. Na figura 1.1 podemos observar a presença de quatro trincas localizadas na região da fresta tubo/espelho, duas com características circunferenciais e duas longitudinais. Estas trincas foram detectadas no ensaio de campo de correntes parasitas como sendo um único defeito. Este mesmo resultado foi obtido após a retirada do tubo e ensaios em laboratório.

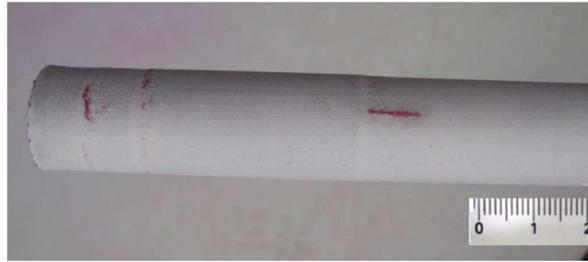
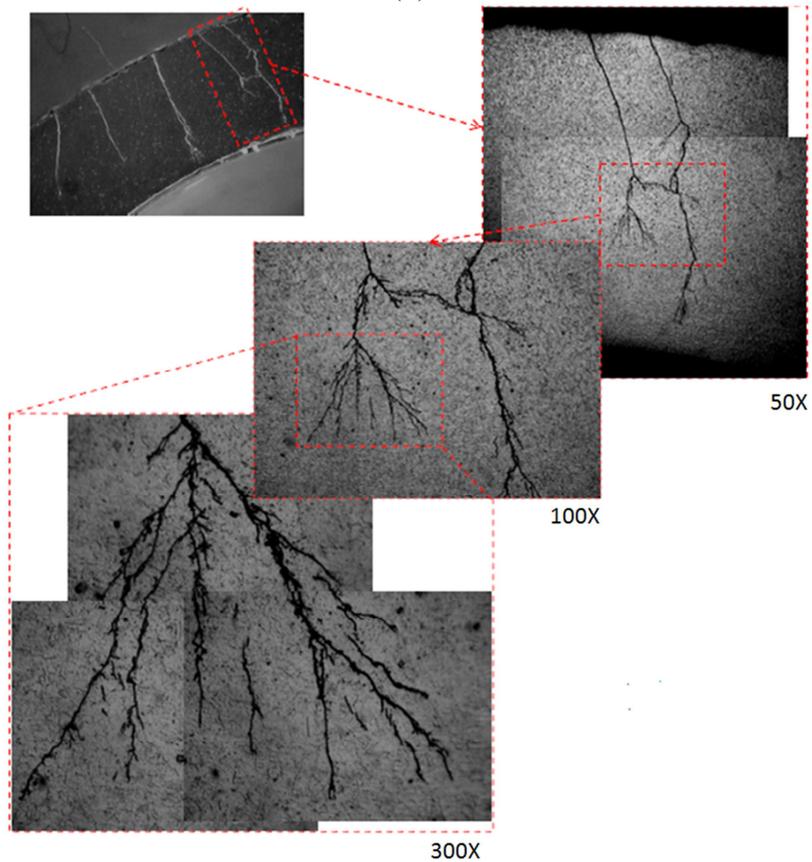
(a) resultados de LP (b) e (c) análises metalográficas da seção da trinca longitudinal

A figura 1.2 mostra o resultado de uma análise de falha realizada em outro tubo após indicação de descontinuidade passante no ensaio de correntes parasitas no campo. A figura 1.2 (a) revela o resultado do ensaio de líquido penetrante (LP) confirmando a presença de uma trinca longitudinal na região de fresta e uma trinca com orientação circunferencial na região de mandrilagem. A figura 1.2 (b) revela a seção da trinca longitudinal e mostra que a mesma tem origem na superfície externa, possuindo aspecto ramificado. A figura 1.2 (c) mostra na parte superior uma seção deste tubo indicando a presença de várias trincas e confirmando sua origem na superfície externa. Com o aumento da visualização podemos ver mais claramente trincas finas e confirmar o aspecto ramificado, típicas de CST, neste caso específico por cloretos. Estes resultados indicam claramente que, nestes casos, a inspeção por correntes parasitas foi confiável.

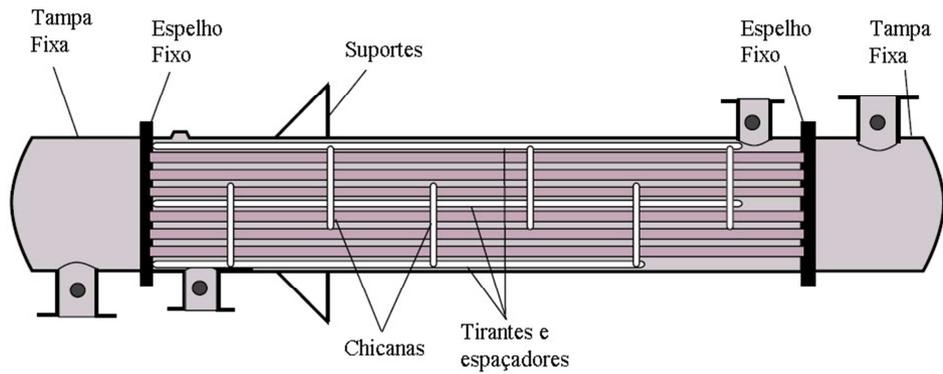
Figura 2.3 - Permutador de calor casco e tubo com espelhos fixos

- Com espelhos fixos: são construídos com trechos de tubos retos que são suportados em suas extremidades por espelhos soldados ao casco (figura 2.3). Apresentam as vantagens de ter baixo custo devido à facilidade de construção, a possibilidade de limpeza mecânica interna dos tubos após a remoção da tampa e os vazamentos do fluido no lado do casco é minimizada por não existirem juntas flangeadas. Uma desvantagem deste tipo de permutador é não permitir a limpeza externa do feixe de tubos, uma vez que o feixe é soldado ao casco impossibilitando a sua remoção. Isto limita sua aplicação a serviços em que o fluido do lado do casco não gera resíduo e/ou depósitos (MUKHERJEE, 1998).

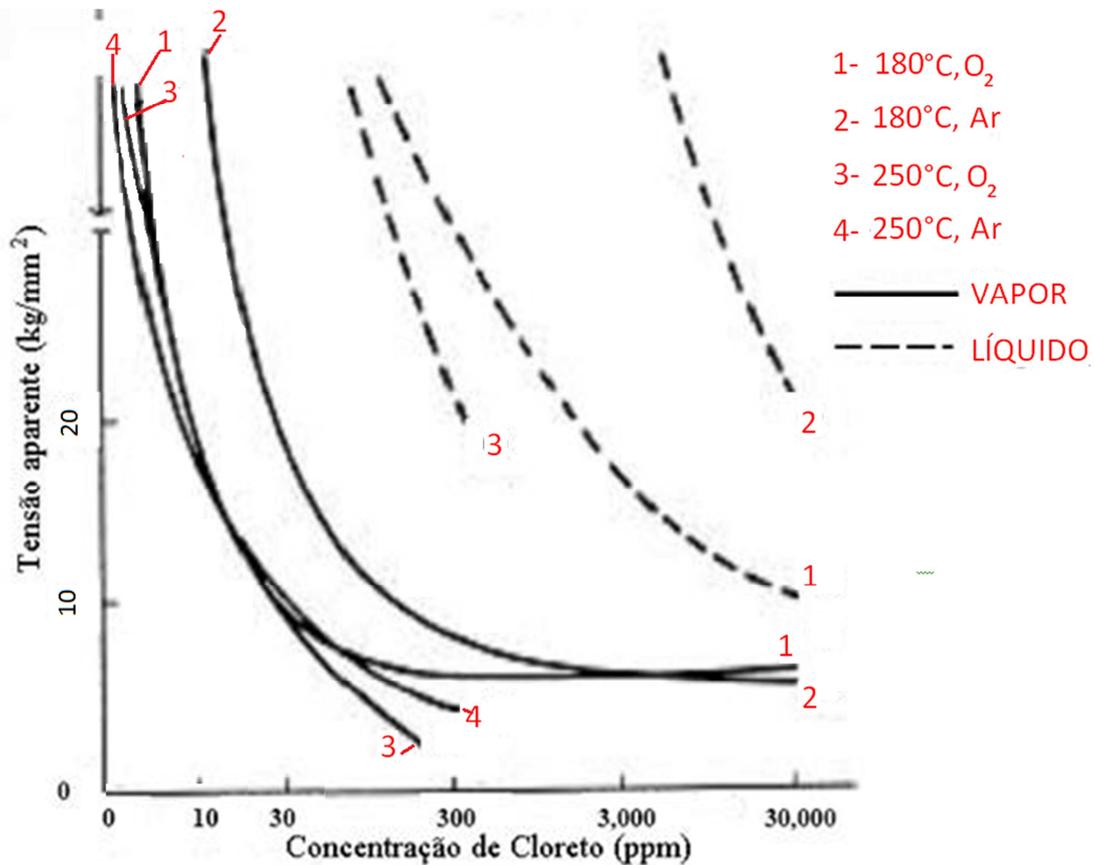
Figura 2.7 - Relação entre a concentração de cloreto, threshold de tensão e o estado do fluido na CST dos aços inoxidáveis da série 300

Outros parâmetros que devem ser observados com muita atenção são: a concentração localizada de cloreto e estado do fluido de trabalho. Durante serviço pode ocorrer uma concentração por evaporação ou uma concentração num filme superficial na qual esteja sofrendo perda de calor que pode acelerar o processo de CST (KHATAK, RAJ, 2002). A figura 2.7 mostra que o fluido no estado vapor é mais crítico que a fase líquida, para um caso de um aço inoxidável austenítico 18/8, a 180°C. Nestas condições, observou-se o trincamento na presença de 300ppm de Cl⁻ (fase líquida). Já na fase o vapor, o trincamento foi observado em teores de apenas 10ppm de Cl⁻.

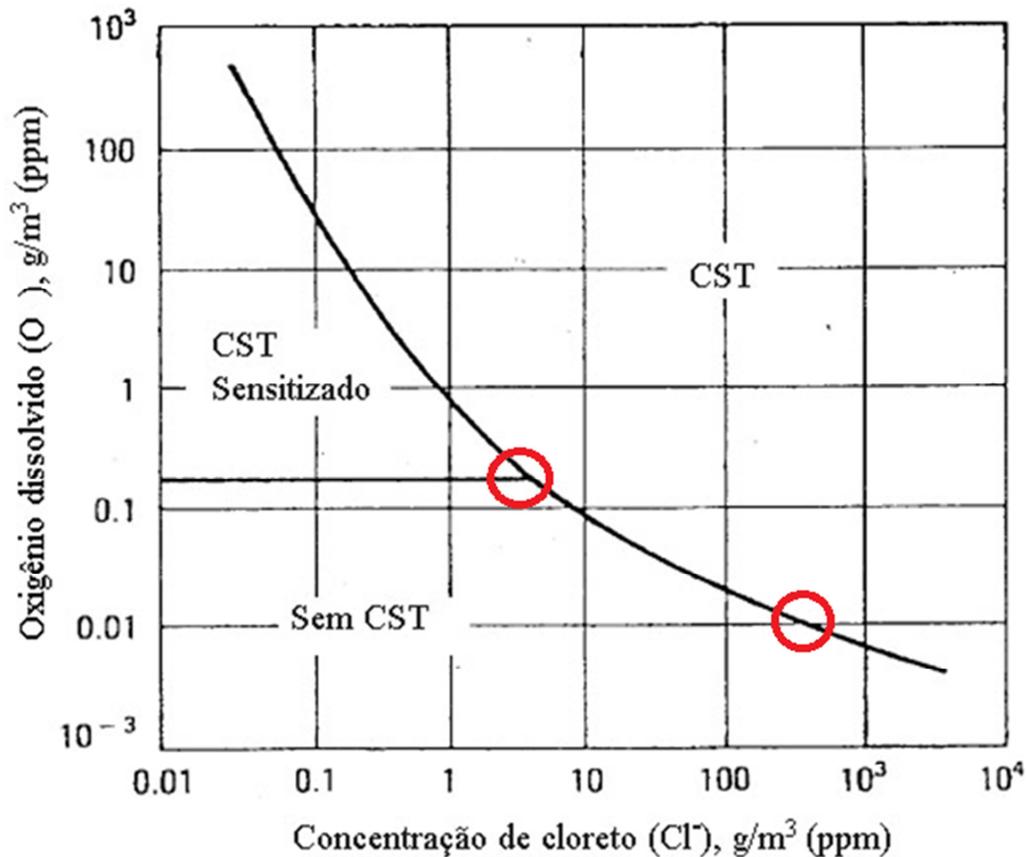
Figura 2.8 - Efeitos da concentração de oxigênio e cloreto na CST do aço AISI 304 na faixa de temperatura de 250-300°C

A presença do oxigênio tem efeito significativo sobre a CST por cloreto. A figura 2.8 mostra que com o teor de oxigênio de 0,01ppm o aço inoxidável AISI 304 tolerou um teor de cloreto em torno de 800 ppm numa faixa de temperatura de 250 a 300°C até o aparecimento de CST. Já para um teor de oxigênio de 0,1 ppm tolerou apenas 10 ppm de cloreto até a falha (EL-ROUBI *et al.*, 2006).

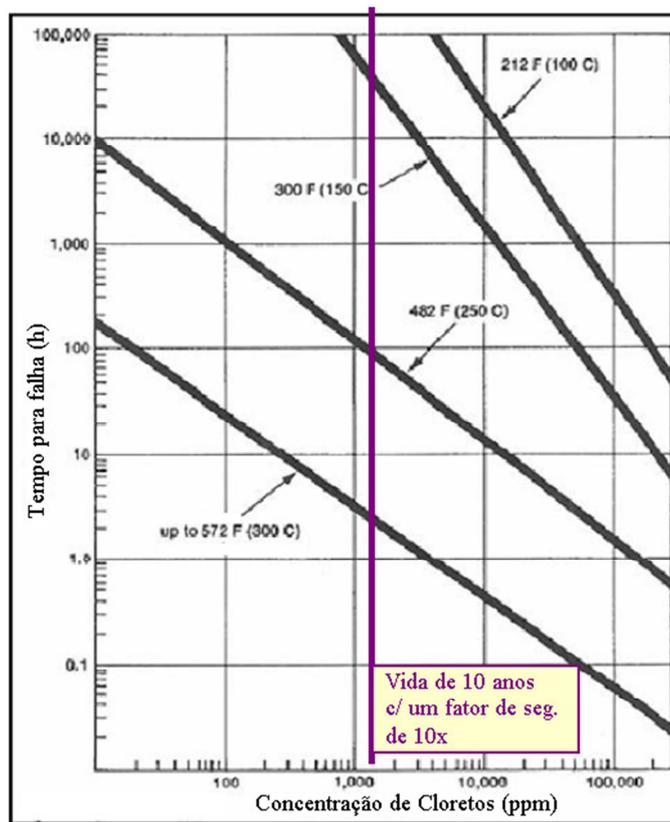
Figura 2.9 - Relação do tempo de falha por CST com os níveis de cloreto e a temperatura do meio para aços inoxidáveis da série 300

Outra contribuição de EL-ROUBI *et al.* (2006) sobre o dano de CST pode ser observada na figura 2.9, que mostra a relação do tempo de falha do material com os níveis de cloreto e a temperatura do meio. Aumentando a agressividade do meio, isto é, elevando o teor de Cl⁻ e/ou temperatura no qual o material está inserido, ocorrerá uma diminuição da sua vida útil ao dano por CST. A linha em destaque representa uma média de tempo para uma temperatura considerada e que necessitam ser usadas com um fator de segura de 10 vezes o teor de cloreto.

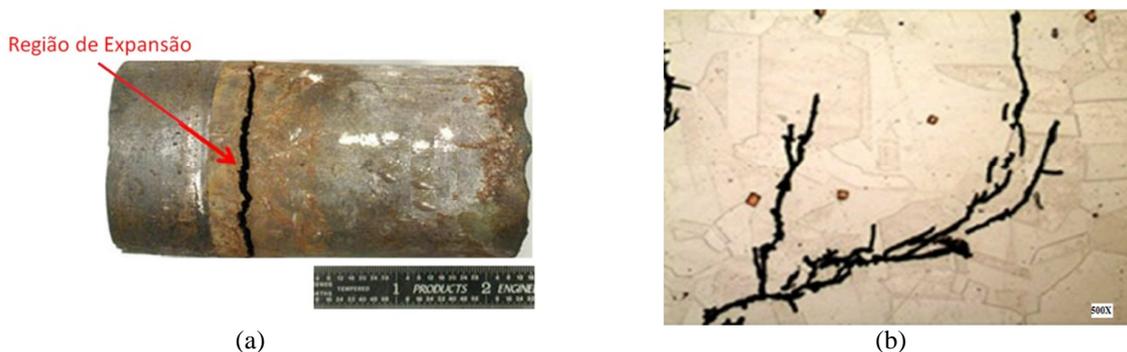
Figura 2.10 - (a) TC por CST na RT da ligação tubo-espelho de aço inoxidável AISI 316 Ti micrografia mostrando trincas transgranulares típicas de CST

A figura 2.10 (a) apresenta o aspecto macro de tubo de troca térmica em aço inoxidável AISI 316 Ti com trinca característica de CST em meio de cloreto. O trincamento ocorreu na RE dentro do espelho. Na figura 2.10 (b) é mostrada uma metalografia com trincas transgranulares típicas da CST.

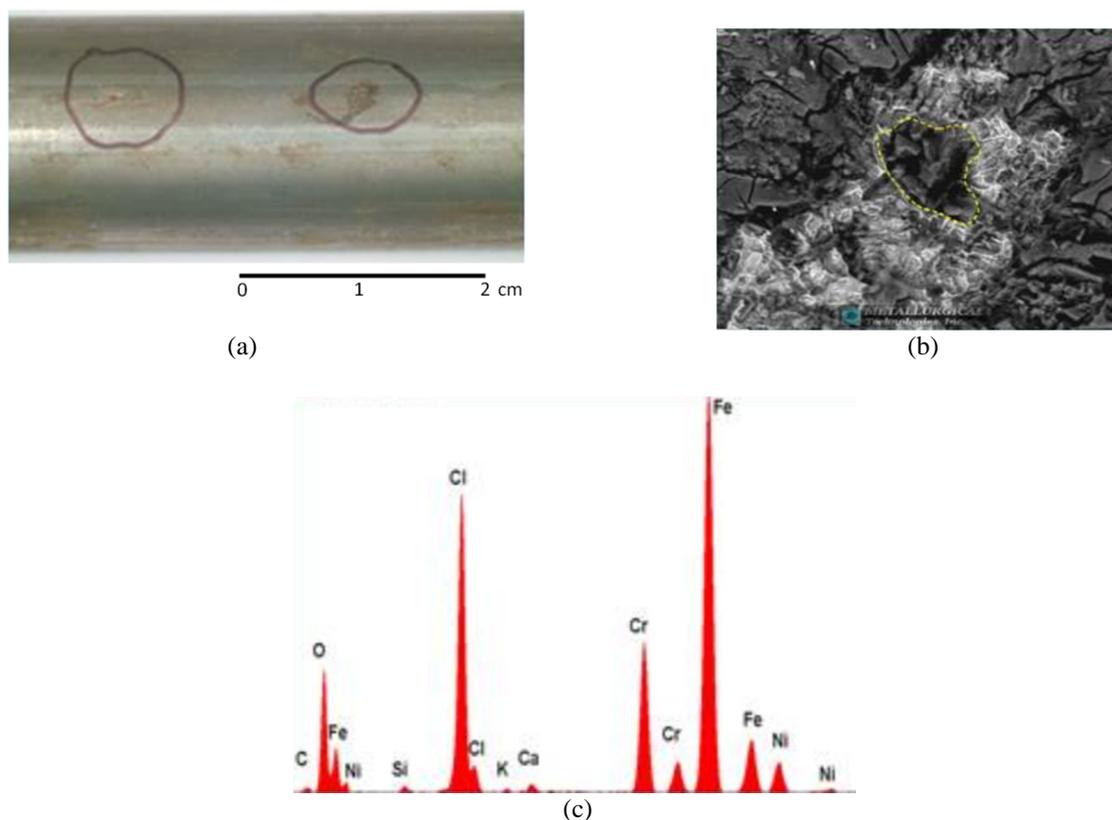
Figura 2.11 - (a) Superfície externa de tubo em aço inoxidável 304 deteriorada por corrosão por pites (b) Visualização do centro do pit (c) Análise química do depósito cristalino

A figura 3.5(a) mostra em destaque a presença de pites em um feixe tubular de aço inoxidável AISI 304, observando seu aspecto localizado. Na figura 3.5(b) podemos observar a visualização no microscópio eletrônico de varredura (MEV) o centro do pit (figura sem indicação do aumento). A figura 3.5(c) mostra o resultado do ensaio de espectroscopia de energia dispersiva (EDS) revelando uma elevada concentração de cloro (Cl), ferro (Fe) e de oxigênio (O), com traços de potássio (K) e cálcio (Ca) no centro do pit.

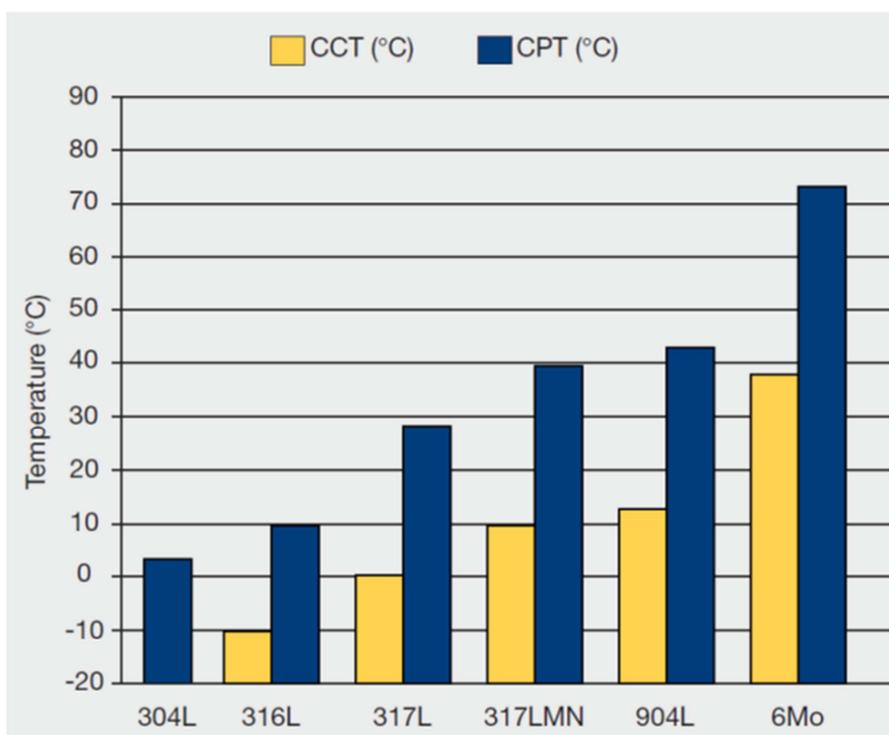
Figura 2.12 - CCT e CPT para diversos aços inoxidáveis austeníticos

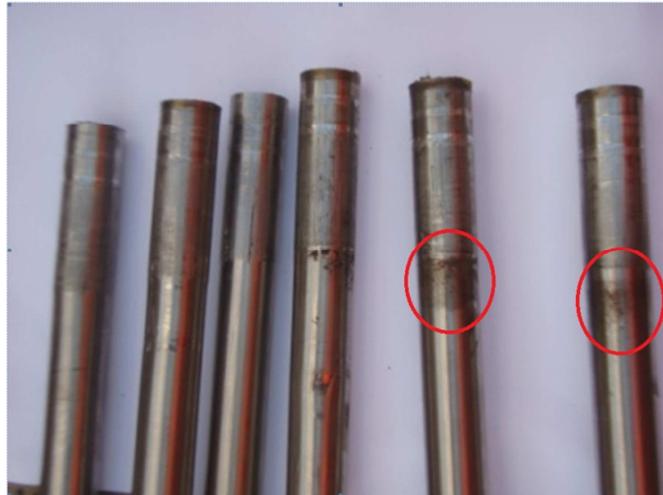
Figura 2.13 - Tubos de aço inoxidáveis AISI 321 com indicação de corrosão nas frestas da RNE

Na figura 2.13 são mostrados tubos de aço inoxidáveis austeníticos AISI 321 retirados de permutadores em operação que sofreram o mecanismo de corrosão por fresta devido a cloretos na RNE da ligação tubo-espelho.

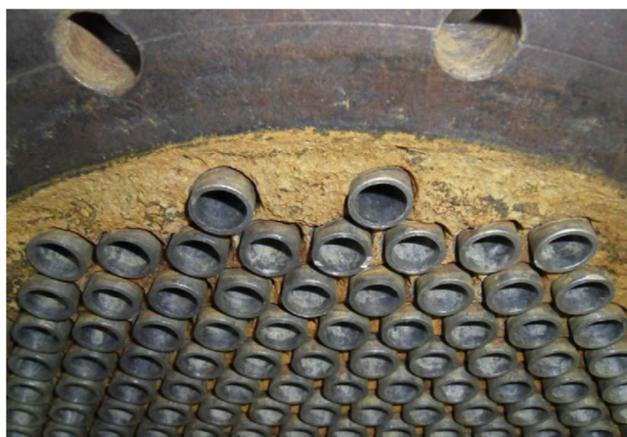
Figura 2.14 - Corrosão galvânica no espelho em aço carbono com tubo de aço inoxidável austenítico

Um problema frequente é o uso de materiais dissimilares na fabricação de feixe tubular, que dependendo das condições de serviço propicia o dano por corrosão galvânica. A figura 2.14 ilustra este mecanismo de dano em espelho de aço carbono com tubos de aço inoxidável austenítico AISI 304.

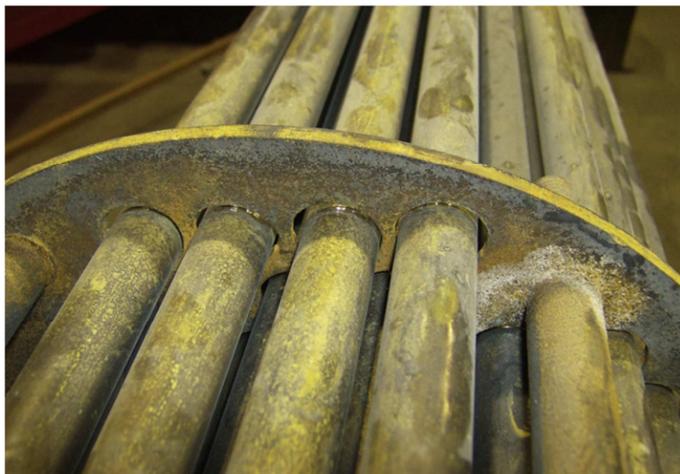
Figura 2.15 - Detalhes do contato do tubo com a chicana mostrando o desgaste devido a folga excessiva

Os danos mecânicos estão normalmente associados a problemas na fabricação e falha de algum componente e são agravados com condições de fluxo acima do projeto. A folga excessiva da furação nas chicanas e a quebra da chapa de impingimento ou sacrifício da entrada do fluxo elevam o nível de vibração do feixe, provando desgaste localizado dos tubos ou nucleando trincas de fadiga. A figura 2.15 mostra a folga existente entre o furo da chicana e o tubo que resulta em desgaste do tubo.

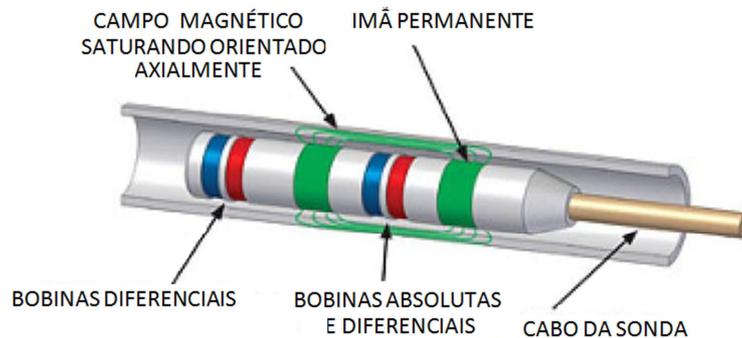
Figura 2.19 - Componentes do ensaio MFL

A técnica de vazamento de fluxo magnético ou MFL baseia-se na influência dos defeitos sobre um campo magnético e se limita a materiais ferromagnéticos. A representação esquemática do ensaio pode ser visualizada na figura 2.19.

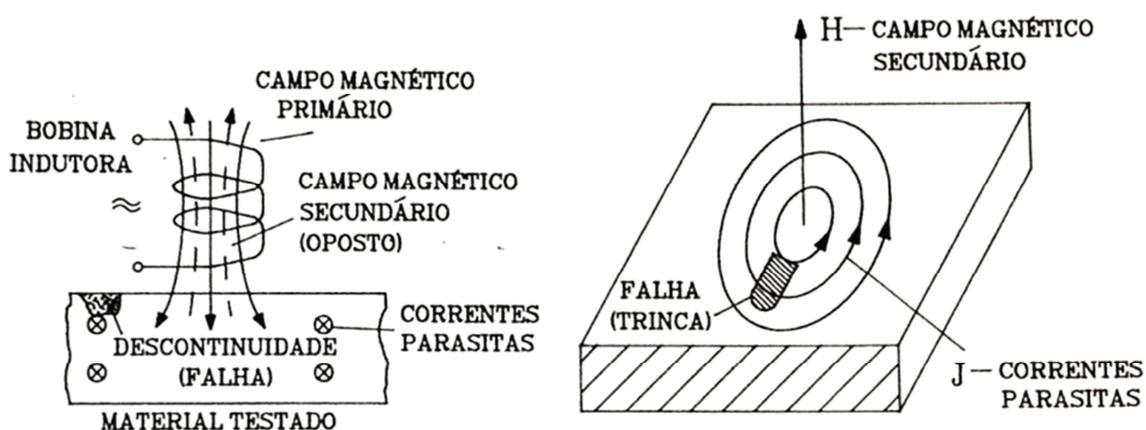
Figura 2.20 - Princípio de funcionamento do método de correntes parasitas

O fluxo de correntes parasitas vai depender das características físicas e elétricas do material. Ocorrendo uma irregularidade ou descontinuidade no material, como por exemplo, uma trinca, produzirá uma alteração local das propriedades elétricas e magnéticas do material. Estas alterações locais das correntes parasitas provocarão uma alteração do campo secundário, tornando possível a detecção da trinca, como observado na figura 2.20 (STEGEMANN, 1990).

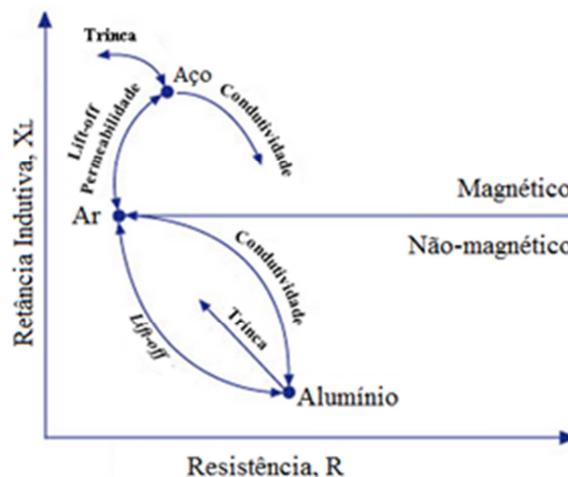
Figura 2.23 - Variação da impedância a partir das variações das propriedades dos materiais

A alteração na condutividade causará mudanças no sinal das correntes parasitas de uma maneira diferente. Quando uma sonda é colocada em um material magnético, tal como aço, terá um comportamento diferente. Assim como com alumínio, o aço é condutor, mas é não magnético. A geração de correntes parasitas retira energia da bobina que se traduz em um aumento na resistência da bobina. Assim como no alumínio, as correntes parasitas geram seu próprio campo magnético que se opõe ao campo magnético da bobina. No entanto, notamos que no diagrama a reatância aumenta. Isto é porque a permeabilidade magnética do aço concentra o campo magnético da bobina. Este aumento da intensidade do campo magnético da bobina reduz o efeito do campo magnético das correntes parasitas. A presença de uma trinca ou uma mudança na condutividade irá produzir uma alteração no sinal das correntes parasitas semelhante ao observado com o alumínio (NDT- 2012).

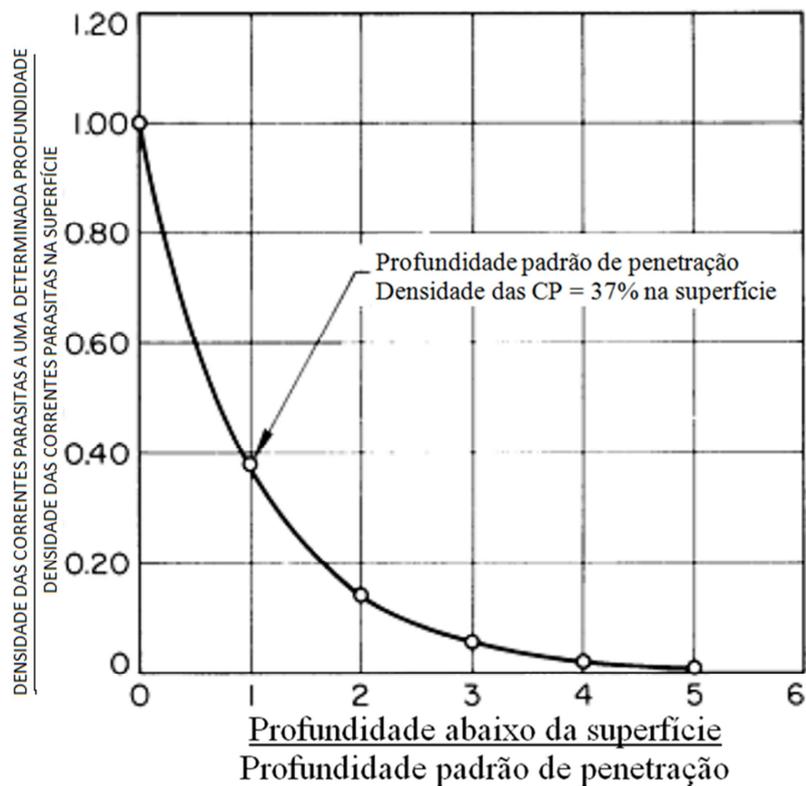
Figura 2.24 - Variação da densidade das correntes parasitas em função da profundidade

Como já citado anteriormente, quanto maior a frequência, menor será a profundidade de penetração e maior a densidade das correntes parasitas perto da superfície do material testado. Tal efeito é conhecido como o efeito pelicular (*skin effect*). Este é efeito é muito importante para os ensaios não destrutivos visando à detecção de variação no material e de discontinuidades próximas à superfície. A figura 2.24 mostra a variação da densidade das correntes parasitas em função da profundidade abaixo da superfície de um material condutor.

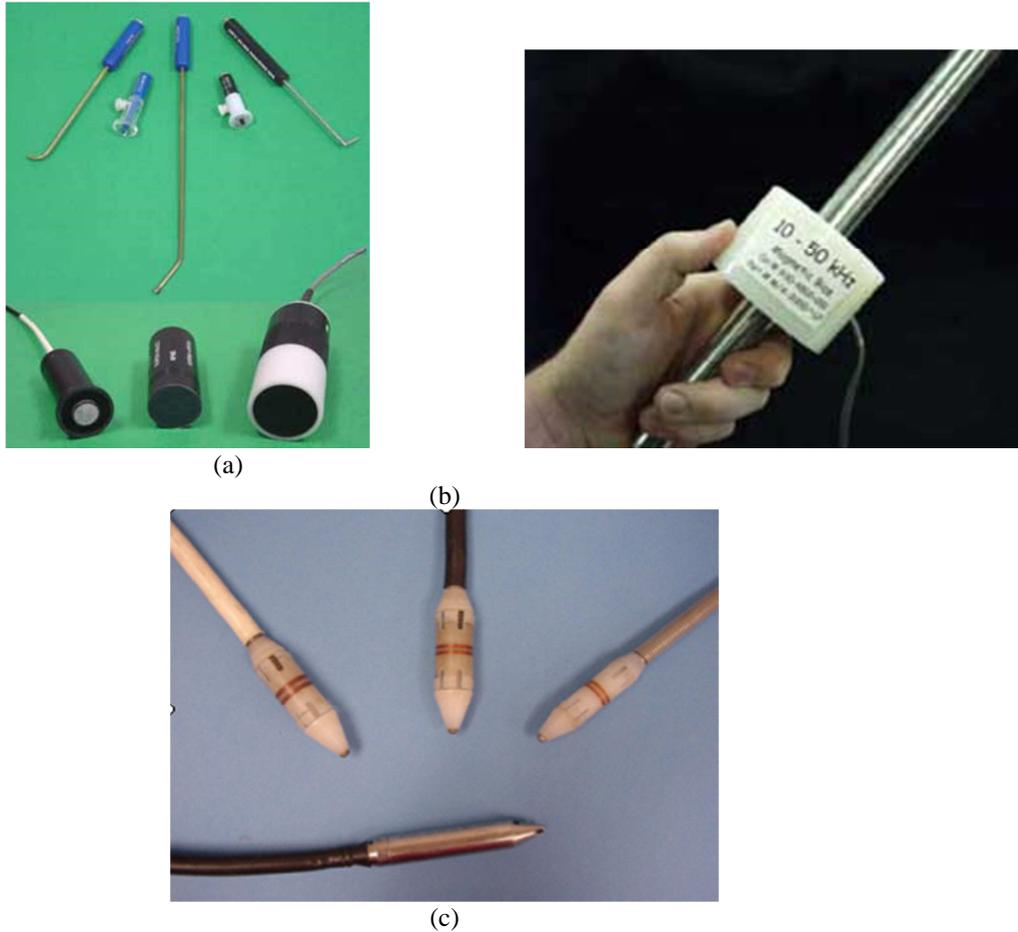
Figura 2.27 - Tipos de sondas (a) de superfície, (b) externa e (c) interna

- Sondagens de superfície (figura 2.27 - a): são utilizadas principalmente com o eixo normal à superfície da sonda. Além da configuração básica de bobina do tipo *Pancake*, podem ser incluídas neste grupo as sondagens lápis e sondagens especiais utilizadas em superfícies de furos.
- Sondagens externas ou envolventes (figura 2.27 - b): utilizadas para a linha de controle de produtos tubulares. O produto a ser testado é introduzido dentro de uma bobina circular.
- Sondagens internas (figura 2.27 - c): utilizadas para inspeção em serviço de feixes tubulares de permutadores de calor. A sonda é introduzida no tubo e apresenta bobinas enroladas cujo eixo central está no mesmo eixo do tubo.

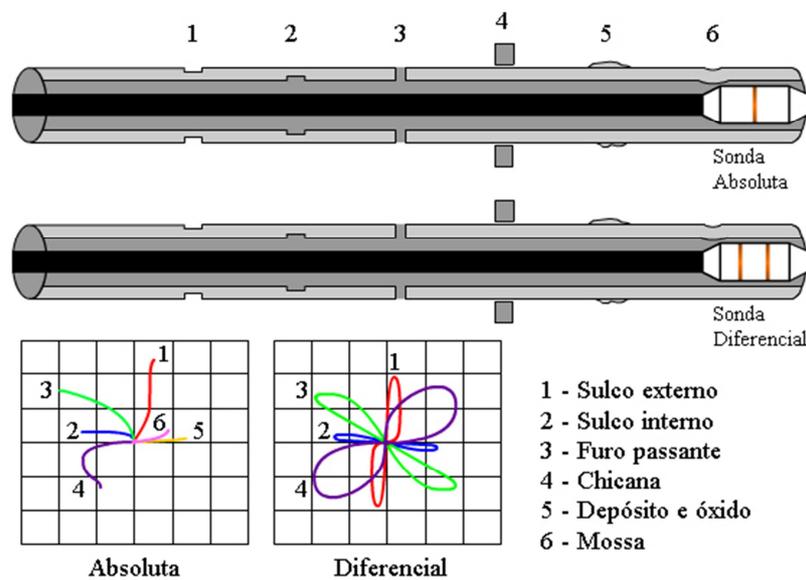
Figura 2.28 - Sinais característicos de defeitos adquiridos com as sondas absoluta e diferencial

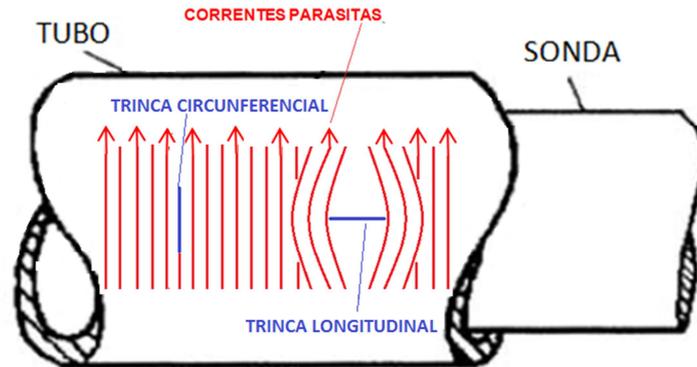
Figura 2.29 - Influência da orientação das descontinuidades na detectabilidade com sonda bobina

detectáveis. Por outro lado trincas circunferenciais não distorcem as correntes parasitas, não sendo detectáveis.

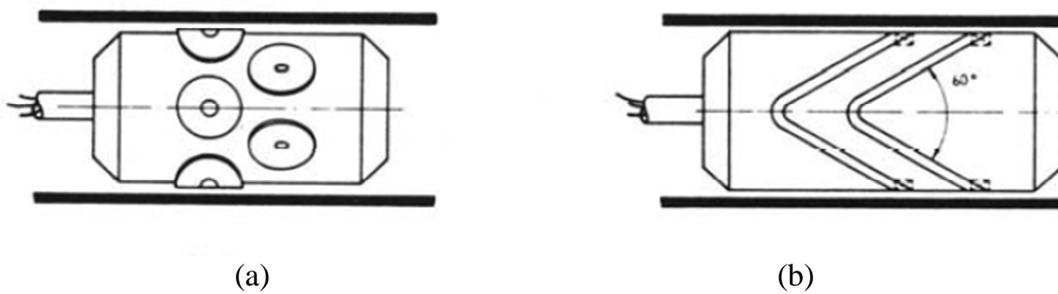
Figura 2.30 - (a) Sonda *Pancake* (b) Sonda ziguezague

Outros modelos de sonda estão disponíveis e são capazes de detectar descontinuidade circunferenciais. A figura 2.30 mostra modelos de sondas desenvolvidos para esta aplicação. A figura 2.30 (a) ilustra uma sonda superficial conhecida como *Pancake*. A figura 2.30 (b) apresenta outro arranjo, tipo ziguezague. Estes modelos de sonda induzem fluxos de correntes favoravelmente orientados à detecção de descontinuidades circunferenciais. Devem ser usados quando o dano de fadiga ou a CST for um problema conhecido ou suspeitado.

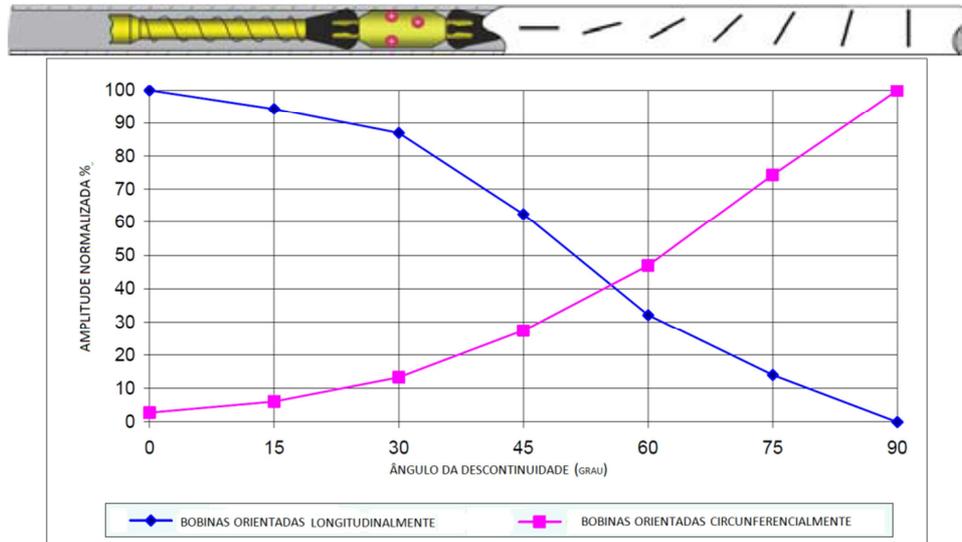
Figura 2. 39 - Efeito do ângulo de falha na capacidade de detecção bobina T/ R

Como as sondas T/R possuem propriedades direcionais, o projeto das sondas é otimizado para maximizar a resposta para diferentes orientações da descontinuidade. A figura 2.39 ilustra a área de sensibilidade de uma sonda T/R resultante das simulações computacionais. A máxima resposta da sonda corresponde a variações no campo magnético induzido na região entre a transmissão e recepção de bobinas. Assim, uma sonda com bobinas orientadas circunferencialmente proporcionará a máxima sensibilidade para as descontinuidades orientadas circunferencialmente. A medida que a descontinuidade se desvia desta orientação, a sensibilidade se reduz.

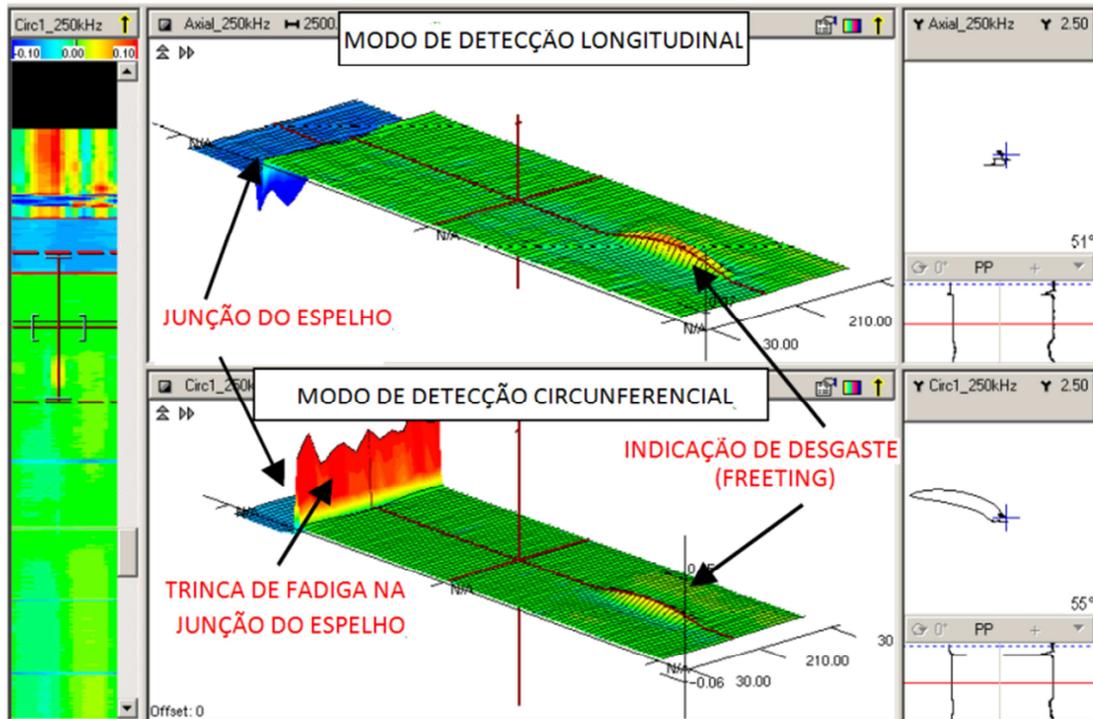
Figura 2.41 - Exemplo de sinais sonda T/R em tubo de Incoloy com trincas de fadiga induzida por vibração excessiva do tubo

longitudinal) mostrando que os dados do display C-Scan podem ajudar a caracterizar os modos de degradação e definir a morfologia da falha.

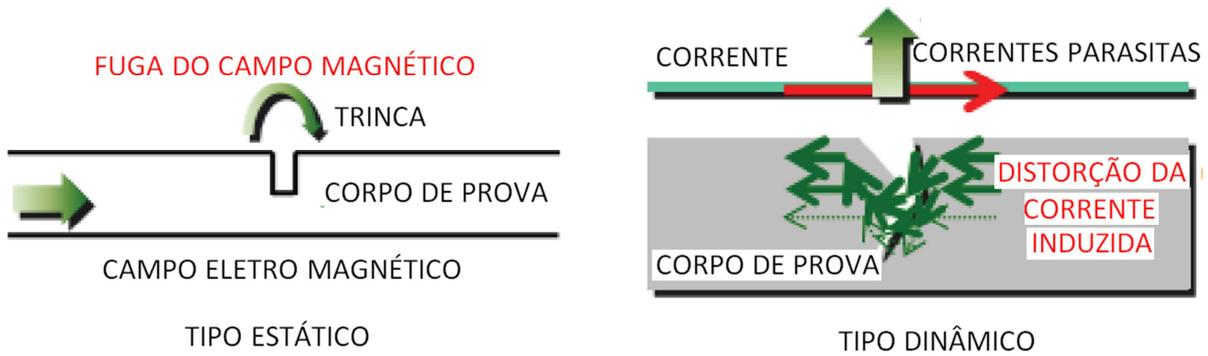
Figura 2.42 - Tipos de fontes magnéticas e princípio do ensaio com sensor *Hall*

O princípio do ensaio é a detecção do campo de fuga. Na figura 2.42 podemos visualizar com mais detalhes o princípio da técnica com os dois tipos de fontes magnéticas, mostrando a fuga do campo magnético devido às descontinuidades, em ambas as situações, estático ou dinâmico.

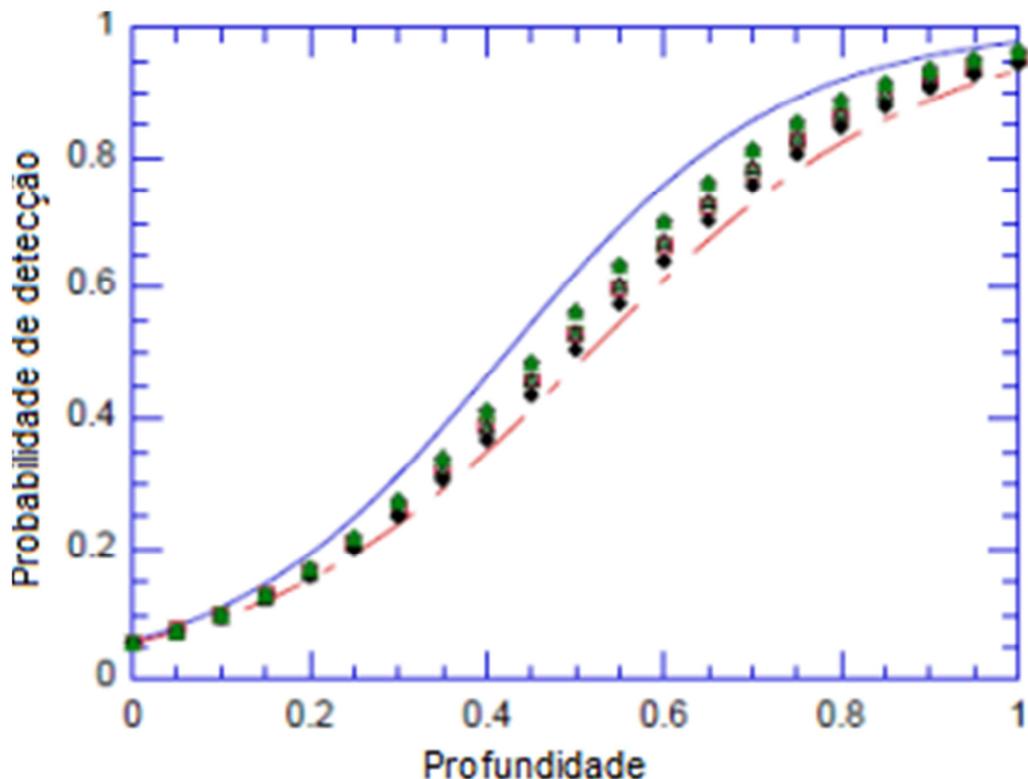
Figura 2.45 – PoD das inspeções realizadas na região tubo-espelho

Um extenso estudo foi requisitado pela *United States Nuclear Regulatory Commission* (KUPPERMAN *et al.*, 2002), com objetivo de avaliar a confiabilidade dos procedimentos de inspeção por correntes parasitas utilizados na análise da integridade dos geradores de vapor de usinas nucleares. Além de avaliar a confiabilidade o estudo também objetivou levantar as curvas de probabilidade de detecção - PoD (*Probability of Detection*) para os diversos tipos de danos e sua localização. Os tubos foram inspecionados com as sondas dos tipos bobina e *Pancake* rotativa motorizada (KUPPERMAN *et al.*, 2002) visando comparação de resultados. Com base na análise dos dados adquiridos o estudo produziu resultados interessantes em relação à detecção e dimensionamento dos defeitos. Foram levantadas várias curvas de PoD para cada tipo de defeito, dimensão e localização para os 2 tipos de sondas utilizadas. Os resultados mostraram que uma boa PoD só pôde ser conseguida para defeitos mais profundos, conforme mostrado na figura 2.45.

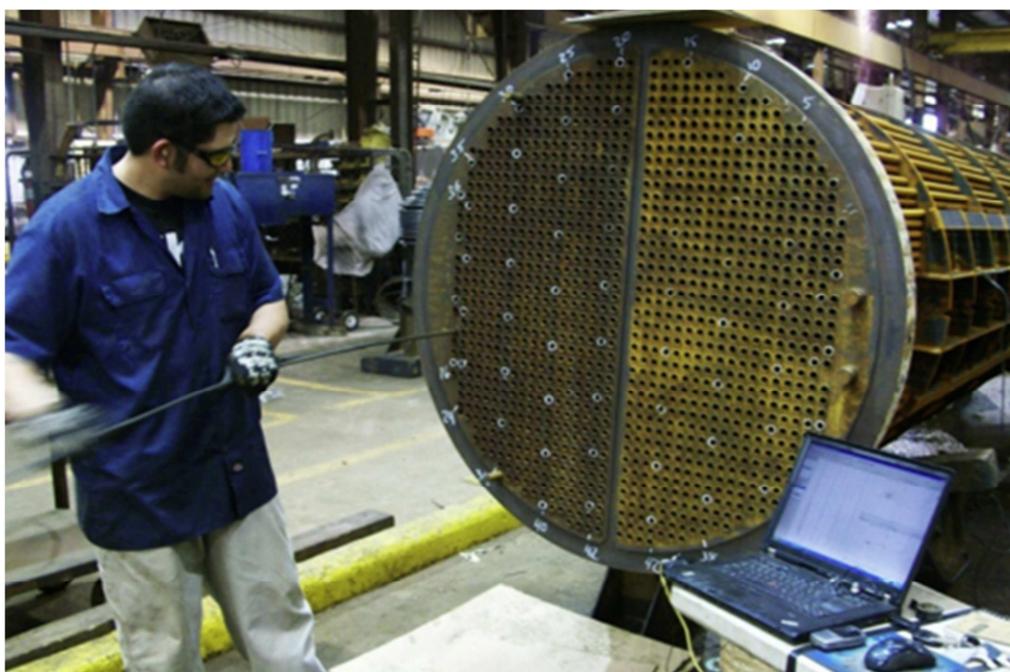
Figura 2.46 - Esquema de execução do ensaio de correntes parasitas

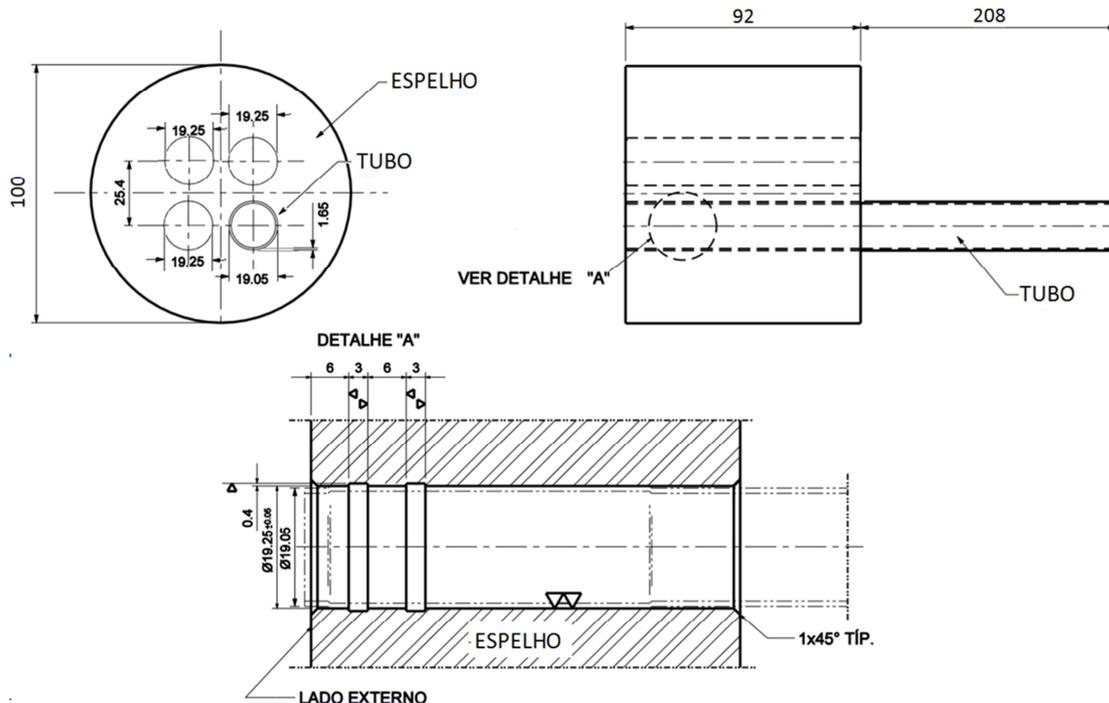
Figura 3.3 - Desenho esquemático do espelho com o CP 4

A figura 3.3 mostra o desenho construtivo do espelho, com suas dimensões, distância de centro a centro das furações e tolerâncias de fabricação.

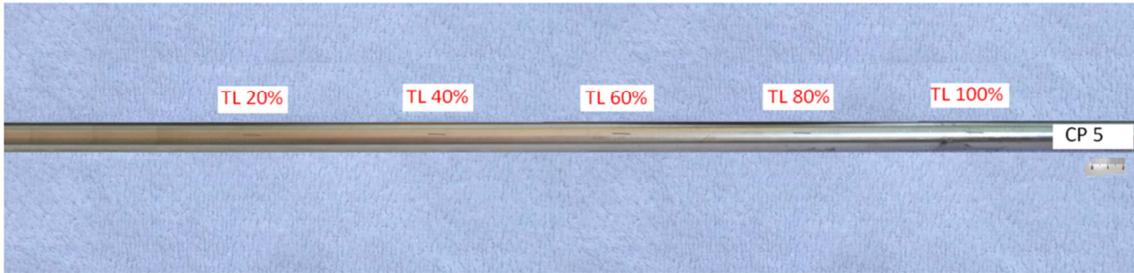
Figura 3.5 - Foto do CP 5 - padrão de TL

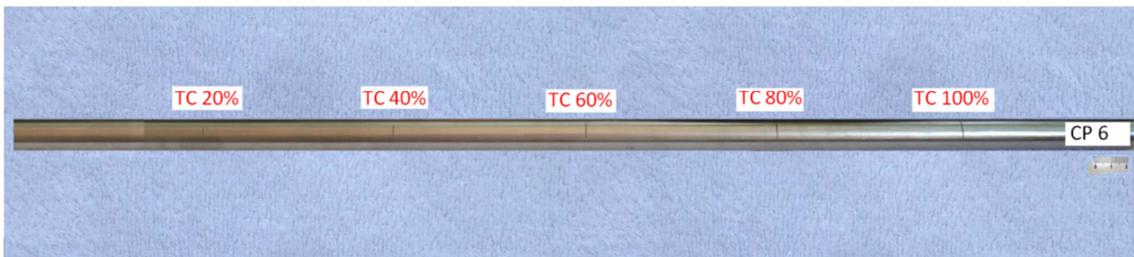
Figura 3.6 - Foto do CP 6 - padrão de TC

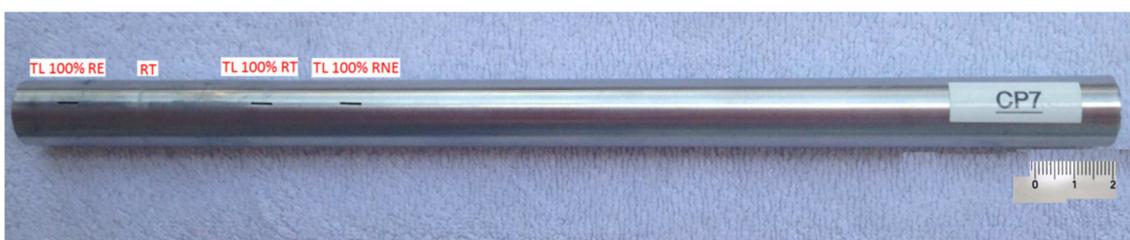
Figura 3.7 - Foto do CP 7 com 03 TL 100% da espessura do tubo

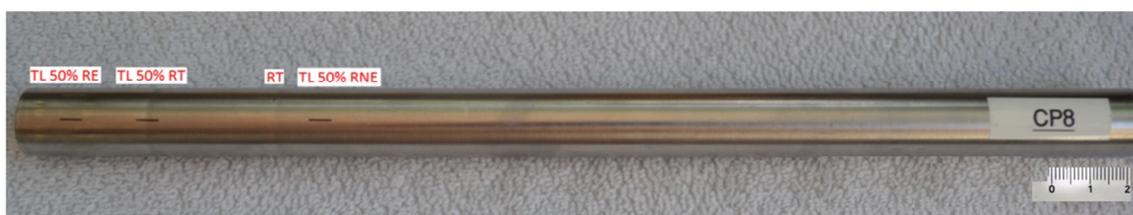
Figura 3.8 -Foto do CP 8 com 03 TL 50% da espessura do tubo

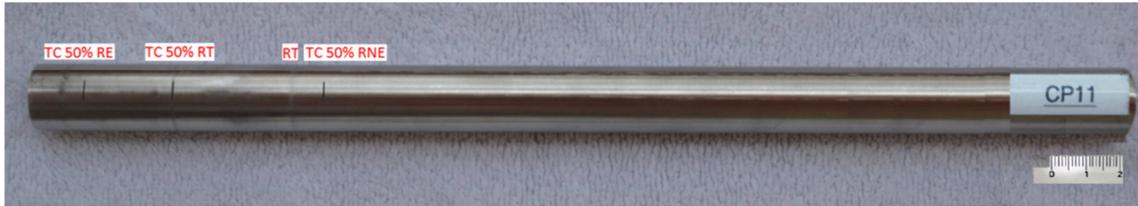
Figura 3.11 - Foto do CP 11 com 03 TC 50% da espessura do tubo

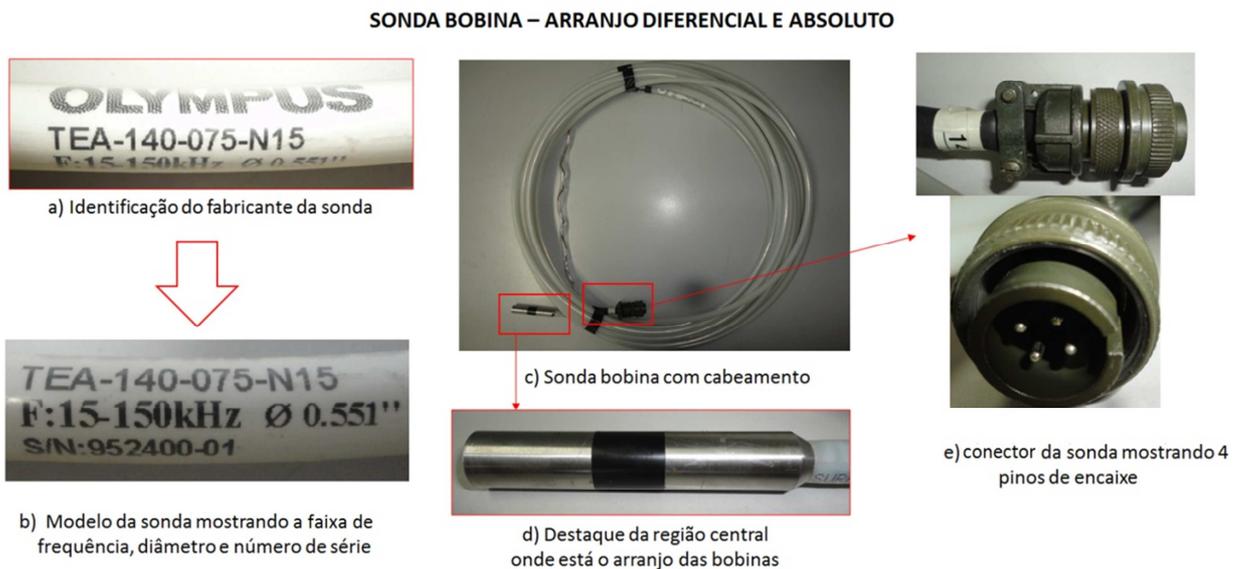
Figura 3.14 - Principais características da sonda bobina utilizada

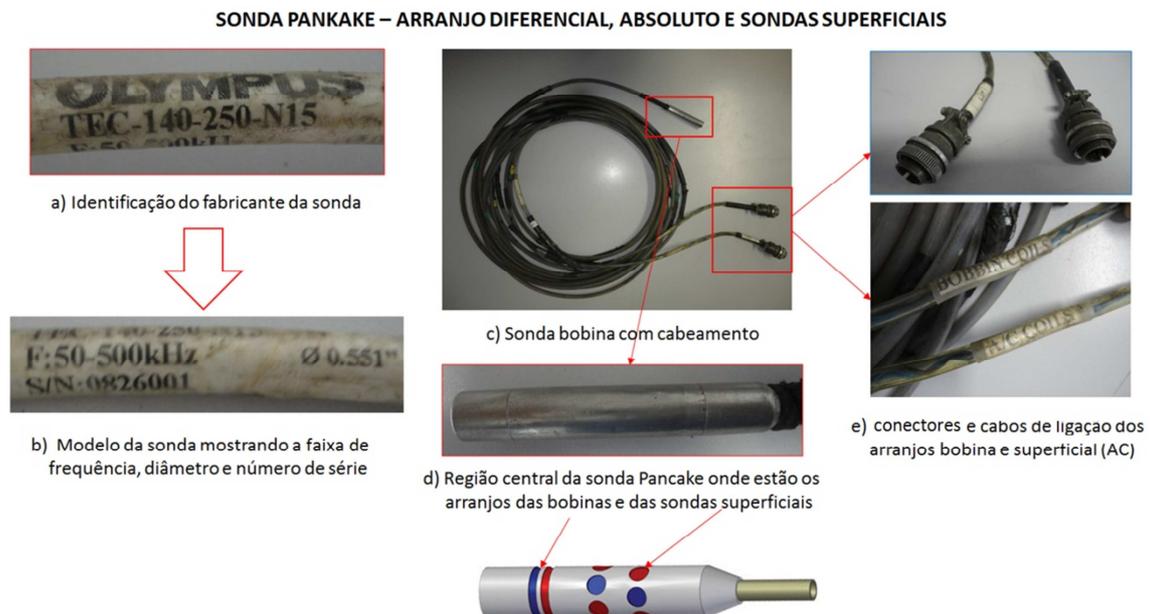
Figura 3.15 - Principais características da sonda *Pancake* utilizada

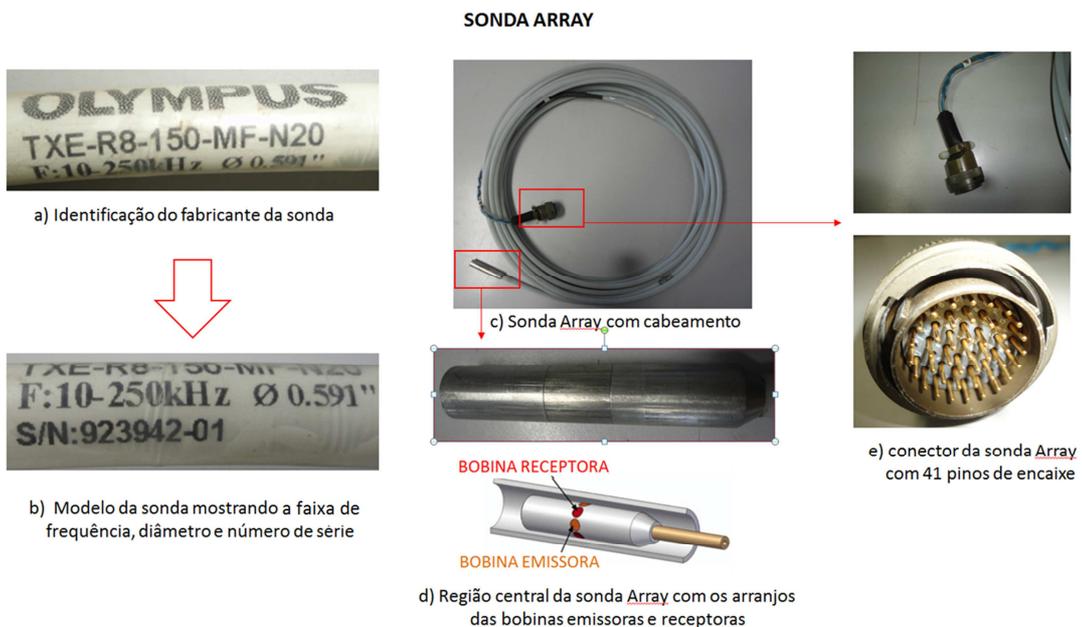
Figura 3.16 - Principais características da sonda bobina utilizada

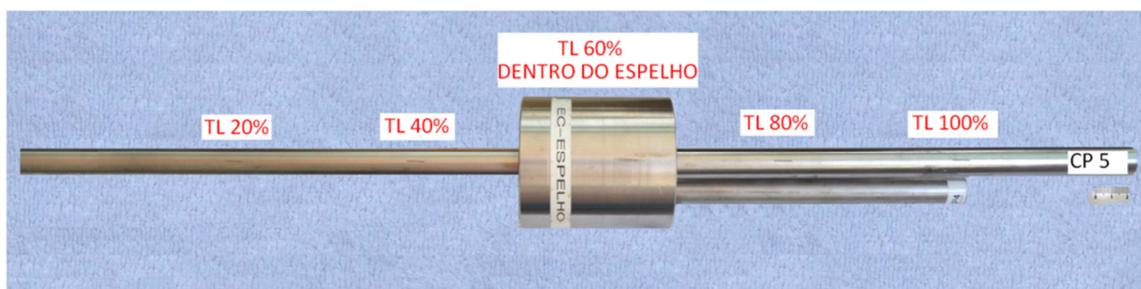
Figura 3.18 - Padrão de TL (CP 5), com a TL 60% dentro do espelho

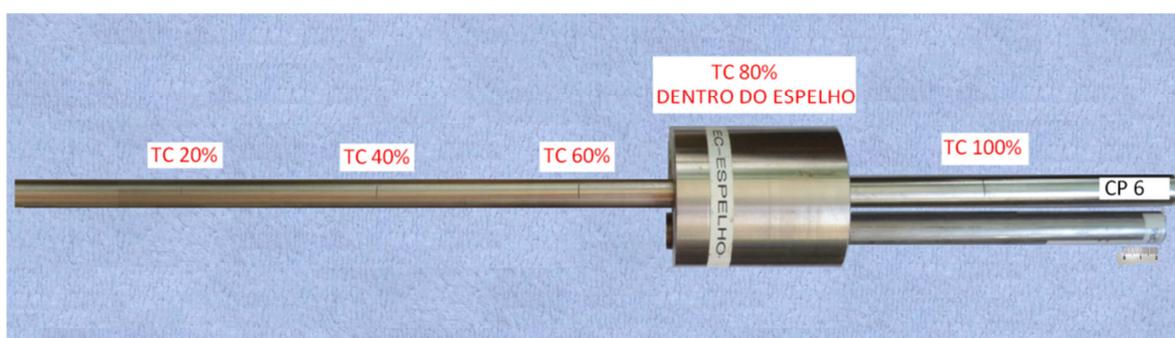
Figura 3.19 - Padrão de TC (CP 6), com a TC 80% dentro do espelho

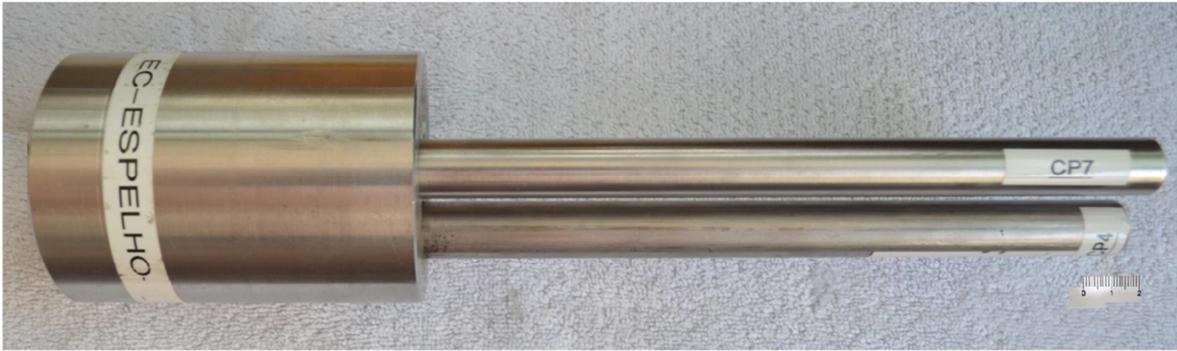
Figura 3.20 - CP7 com trinca TL 100% dentro do espelho
