ANÁLISE DE SINAIS DE CORRENTES PARASITAS PARA
IDENTIFICAÇÃO DE DESCONTINUIDADES EM TUBOS DE AÇO INOXIDÁVEL
AUSTENÍTICO NA REGIÃO DO ESPELHO EM TROCADORES DE CALOR

Dissertação de Mestrado apresentada ao Programa de Pós-Graduação em Engenharia Metalúrgica e de Materiais, COPPE, da Universidade Federal do Rio de Janeiro, como parte dos requisitos necessários à obtenção do título de Mestre em Engenharia Metalúrgica e de Materiais.

Rio de Janeiro
Dezembro de 2013

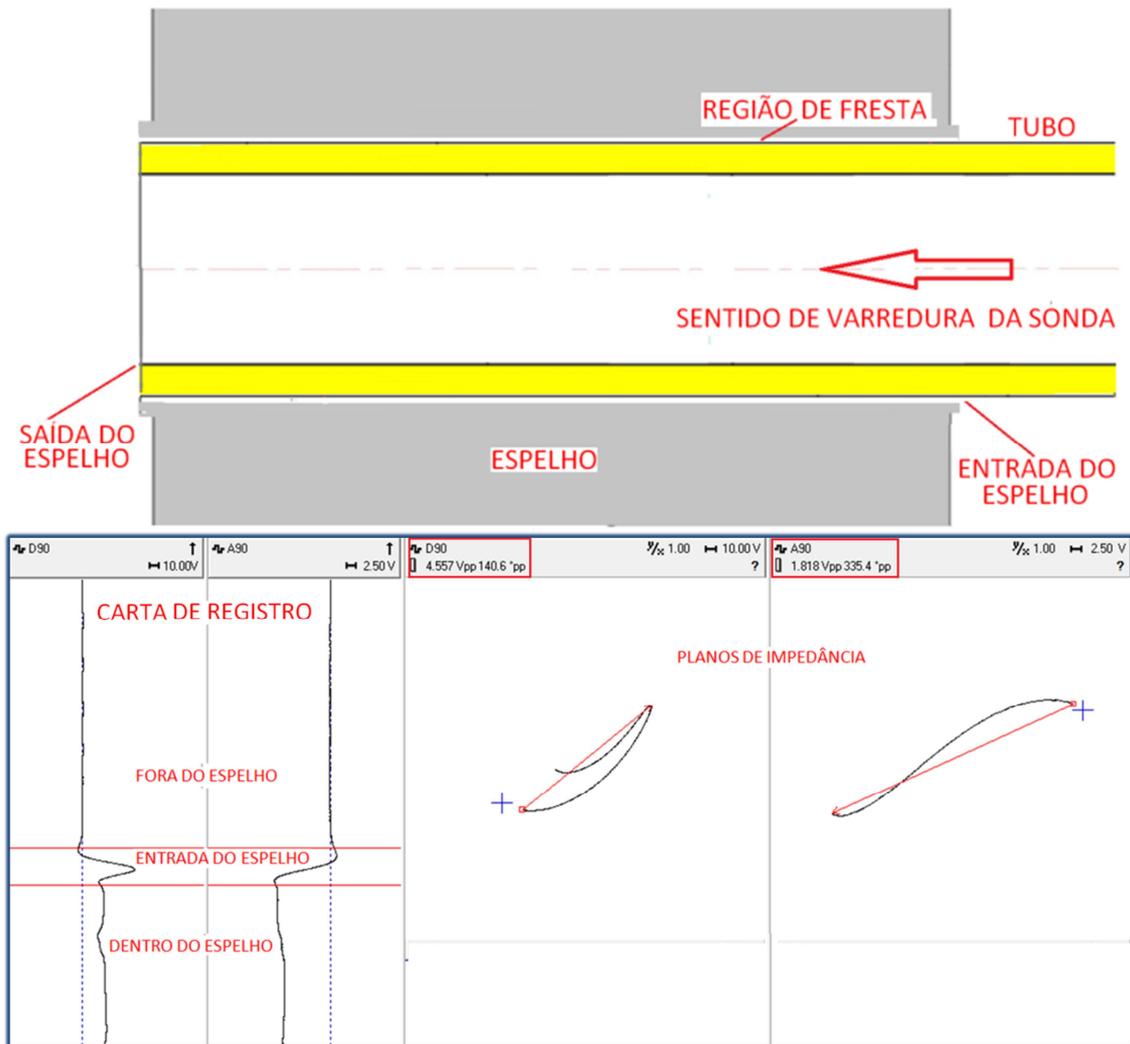
Figura 4.2 - Registros do ensaio de correntes parasitas no CP 2 fora e dentro do espelho

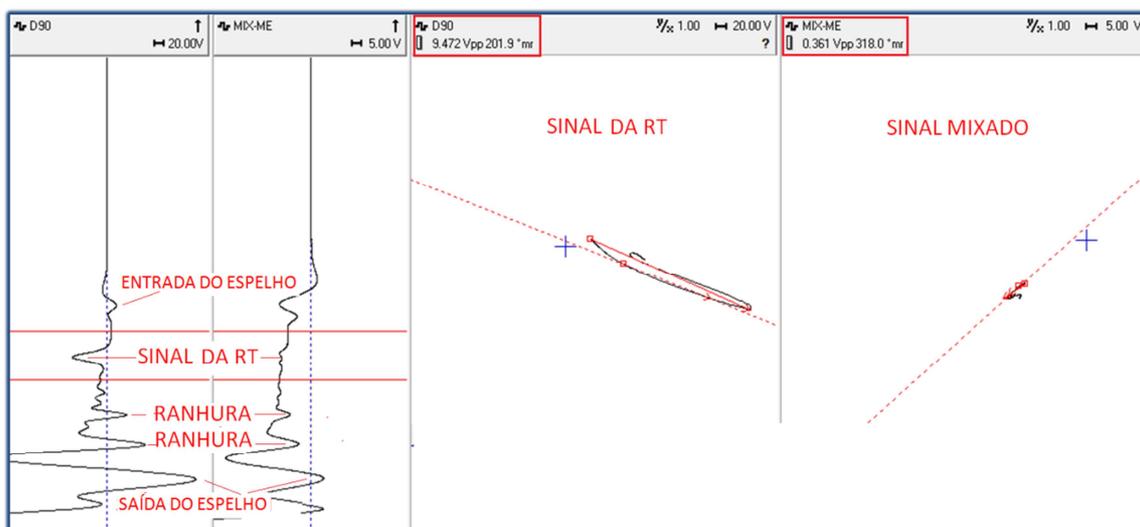
Figura 4.4 - Registros do ensaio de correntes parasitas CP 4 dentro do espelho no furo com ranhuras

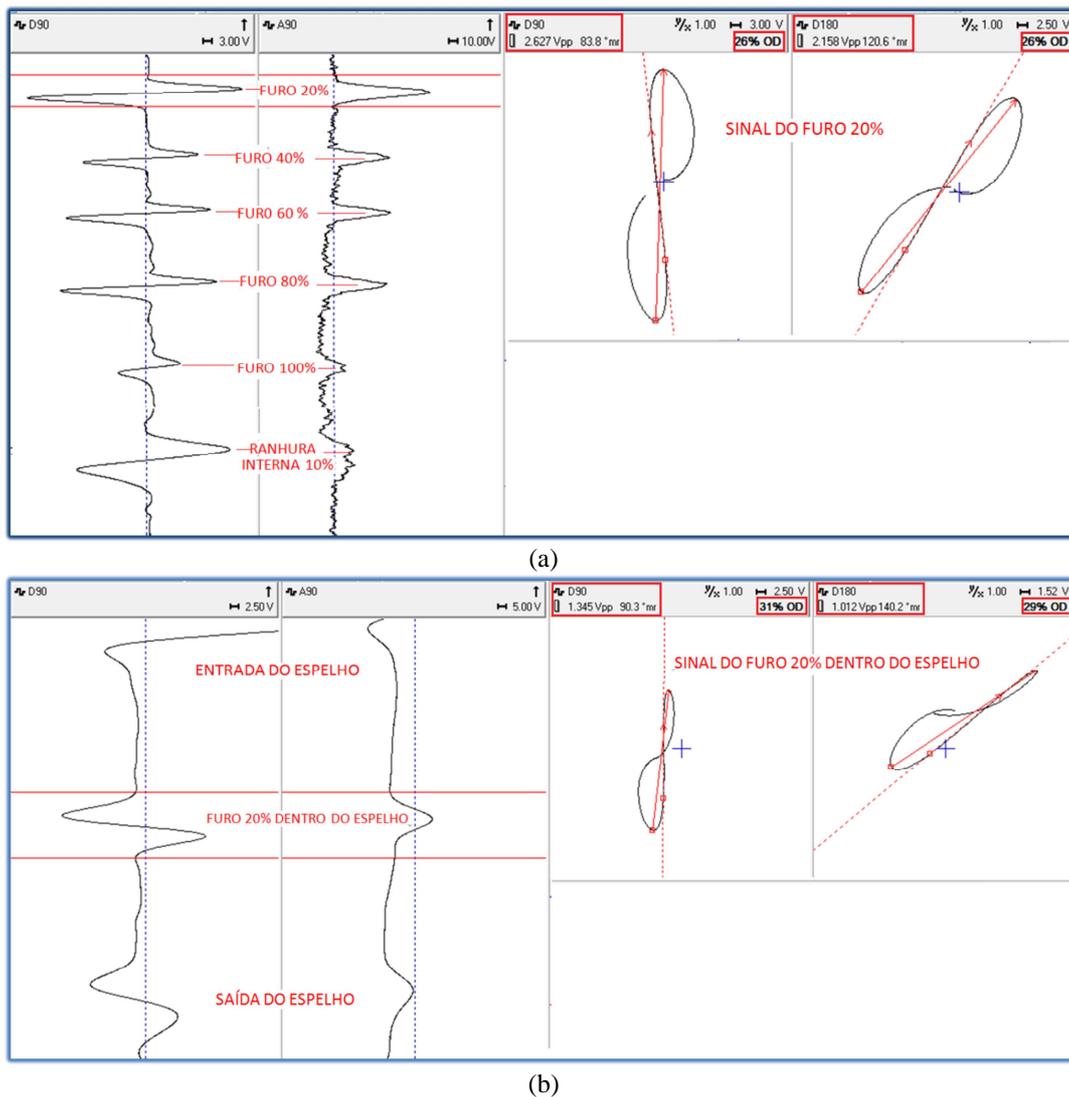
Figura 4.6 - Registro dos parâmetros da calibração do padrão ASME furo 20%

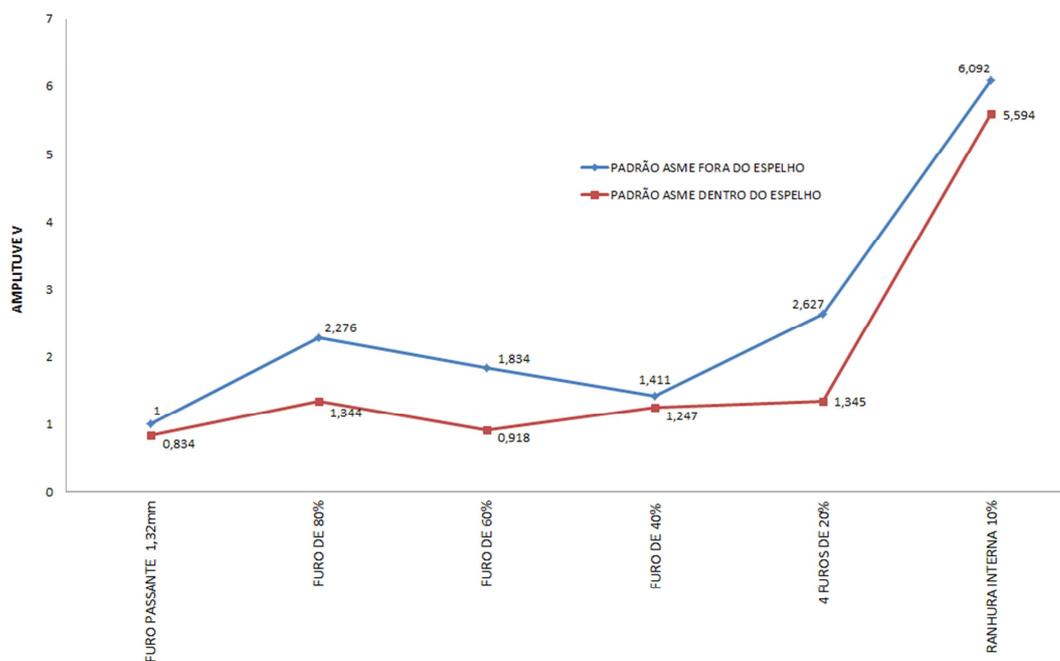
Figura 4.7 - Amplitudes dos sinais do padrão ASME fora e dentro do espelho

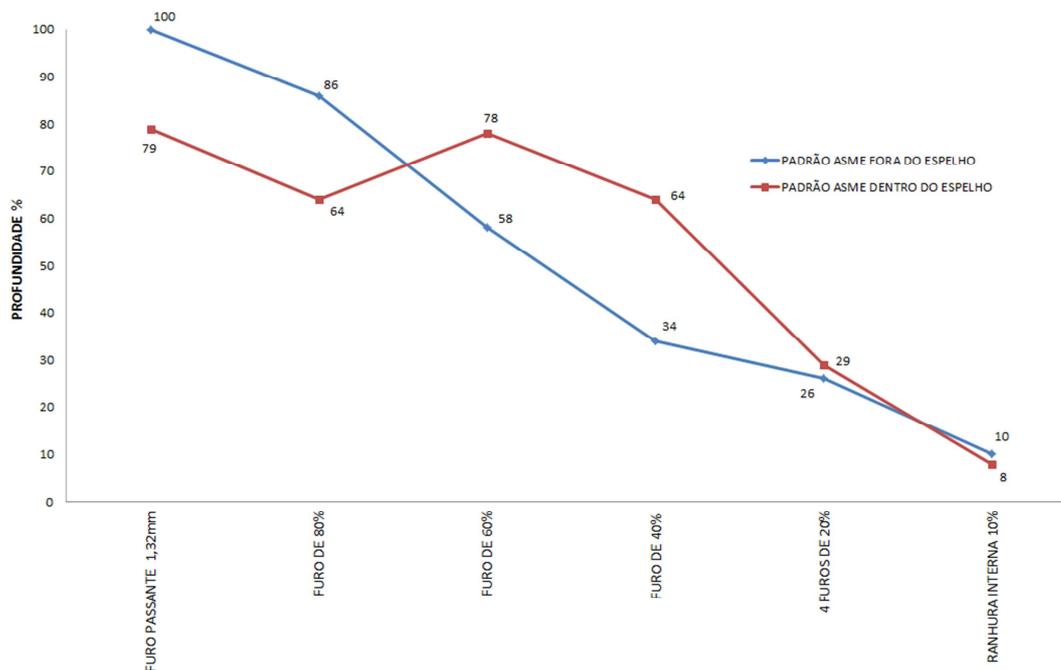
Figura 4.8 - Profundidades dos sinais do Padrão ASME fora e dentro do espelho

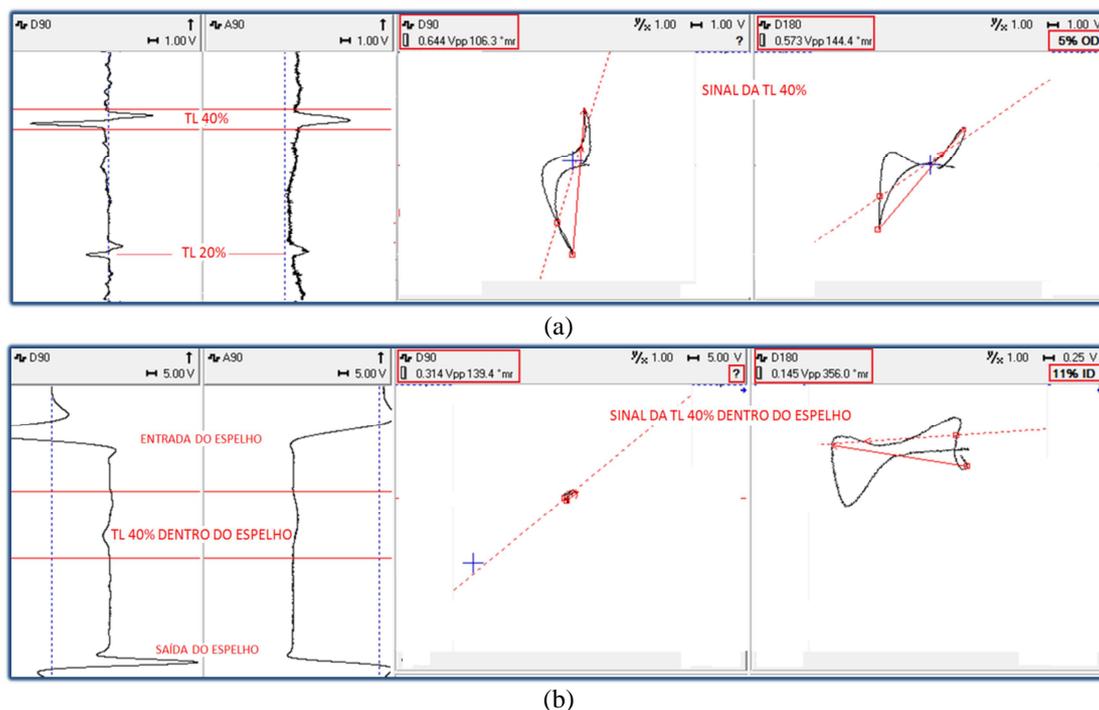
Figura 4.12 - Registro dos sinais da TL 40% do CP

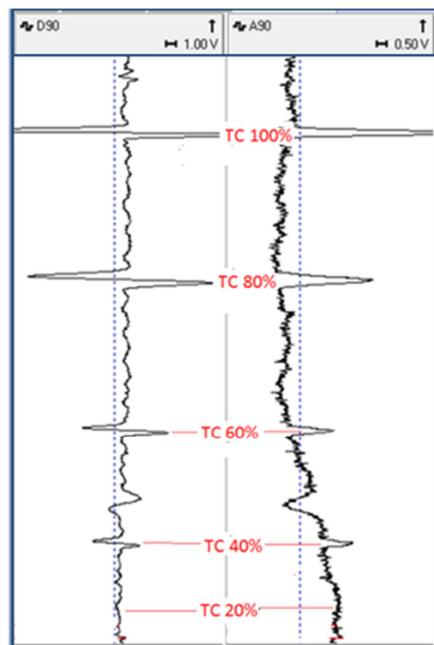
Figura 4.13 - Registro da varredura do Padrão de trincas TC

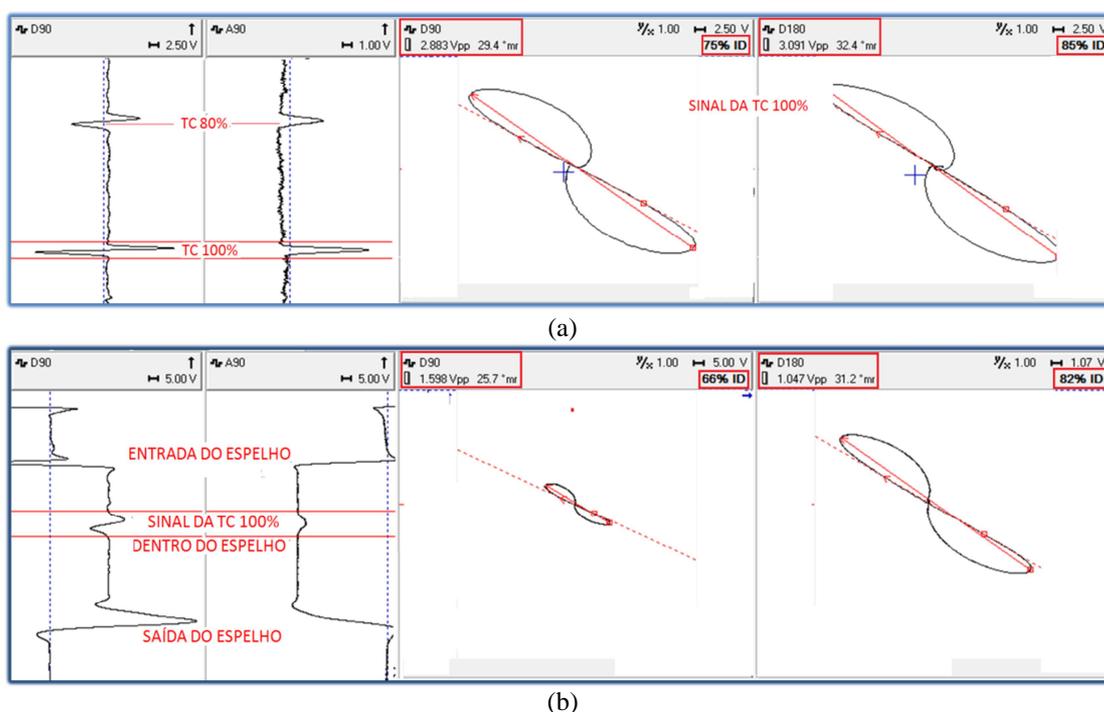
Figura 4.14 - Registro dos sinais TC 100% do padrão TC

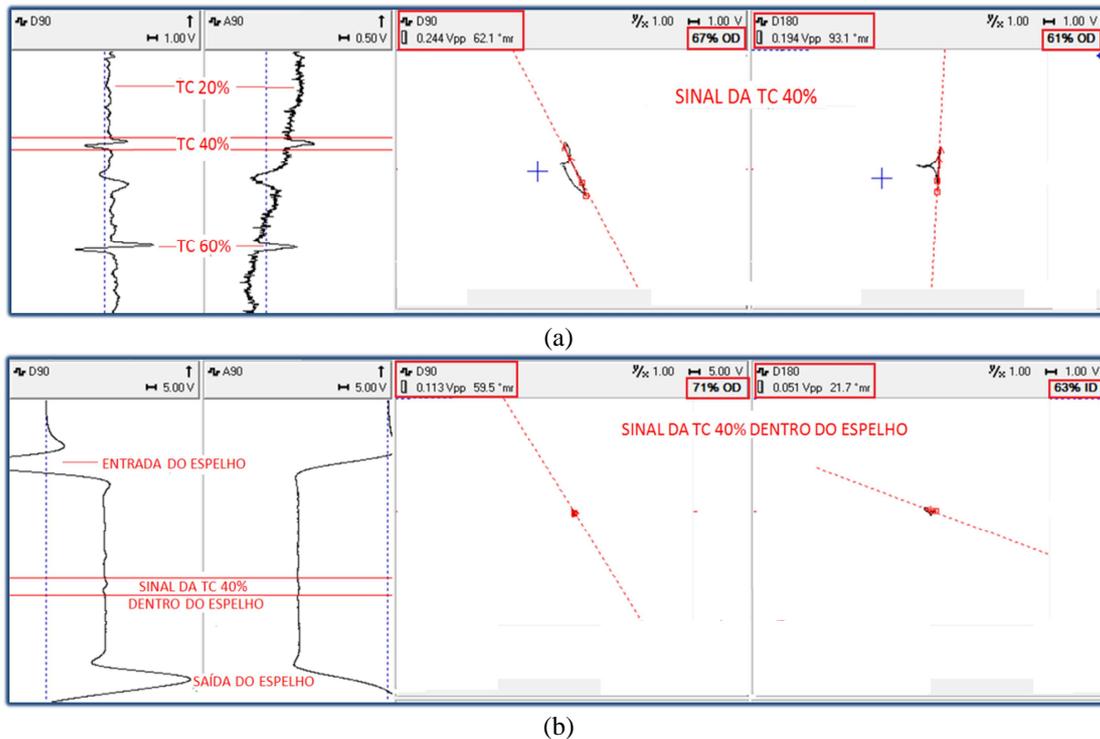
Figura 4.15 - Registro dos sinais TC 40% do padrão TC

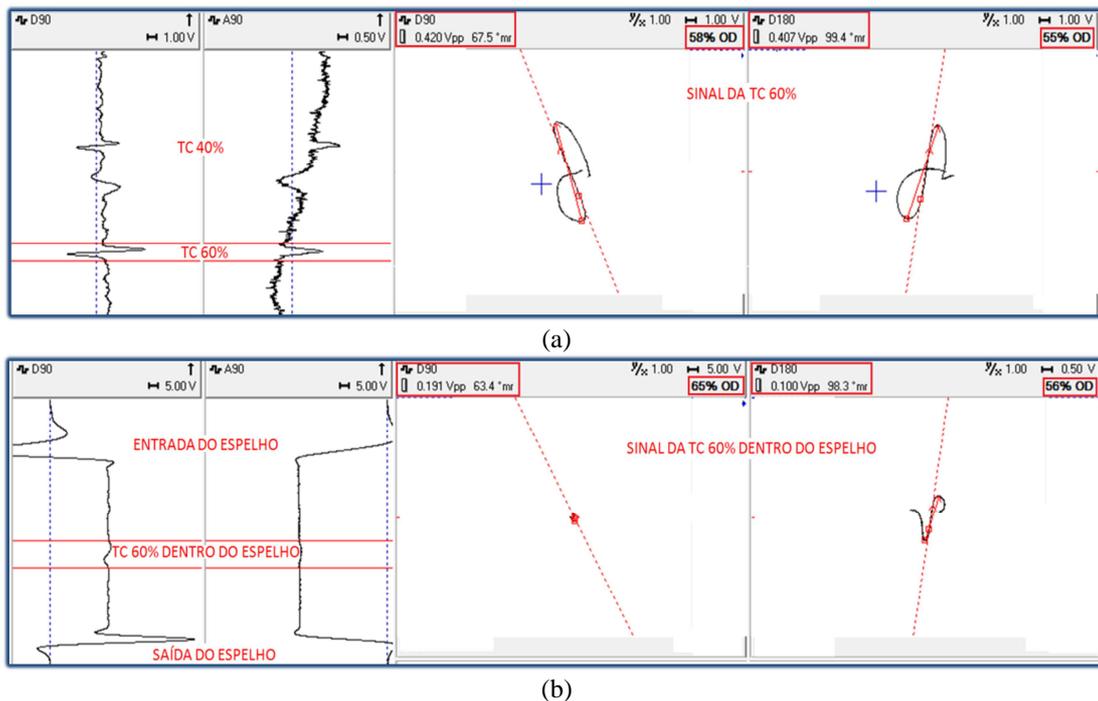
Figura 4.16 - Registro dos sinais TC 60% do padrão TC

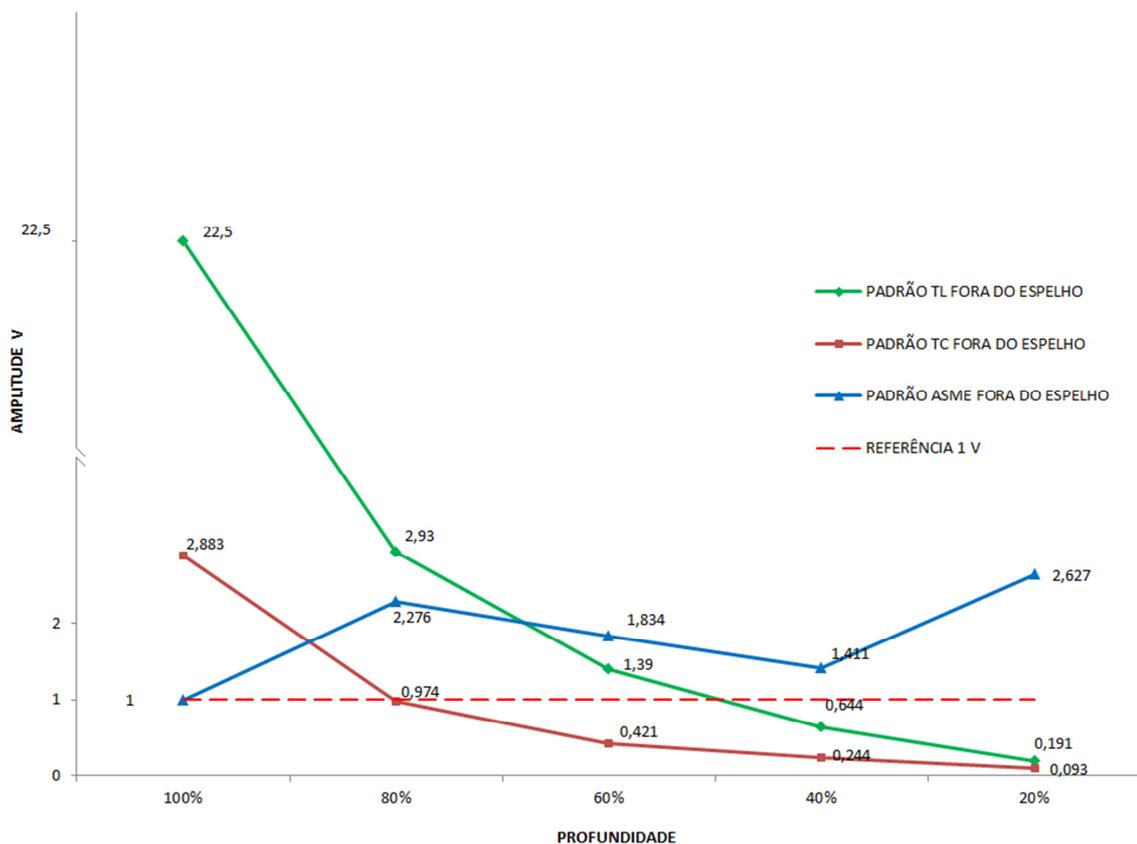
Figura 4.17 - Comparação de amplitudes x profundidades padrão ASME x TL x TC fora do espelho

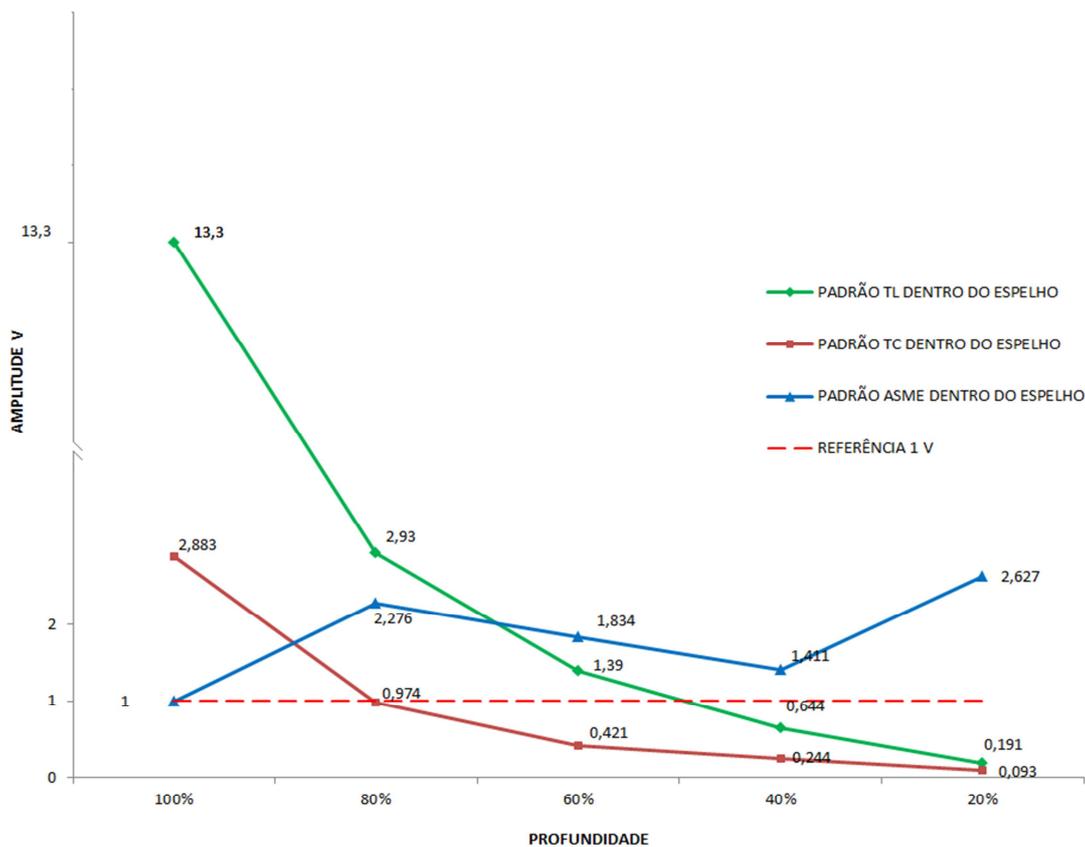
Figura 4.19 - Comparação de amplitudes x profundidades dos padrão ASME x TL x TC dentro do espelho

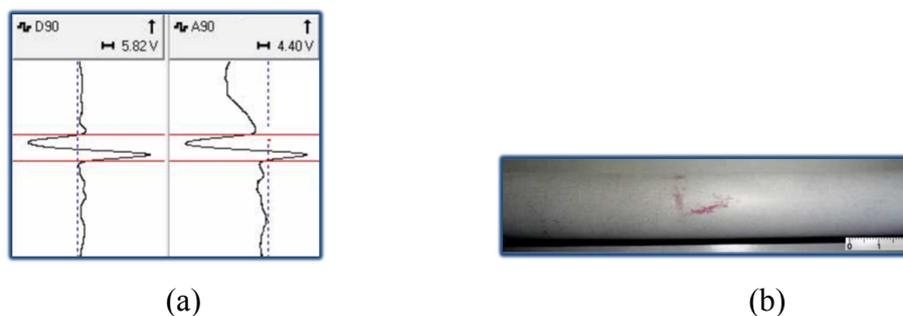
Figura 4.20 - Registro do sinal da trinca (a) e aspecto metalográfico (b)

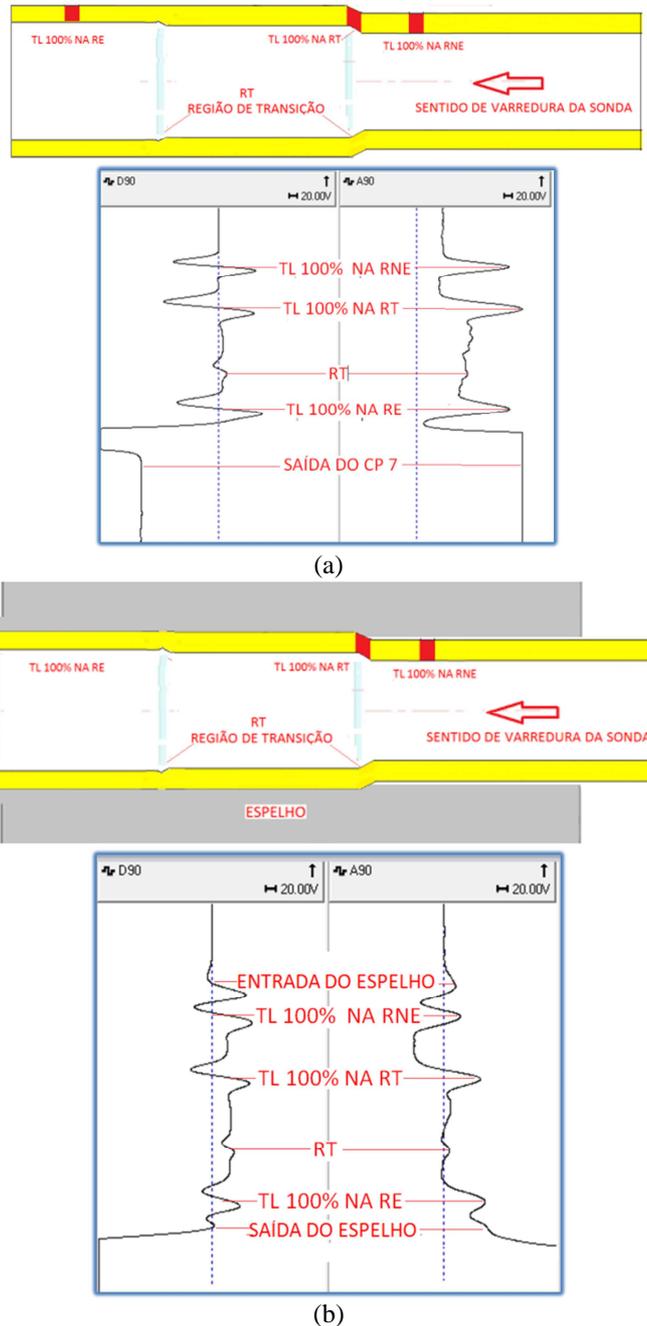
Figura 4.21 - Localização da TL 100%, esquema de varredura e registro dos sinais de correntes parasitas no CP 7

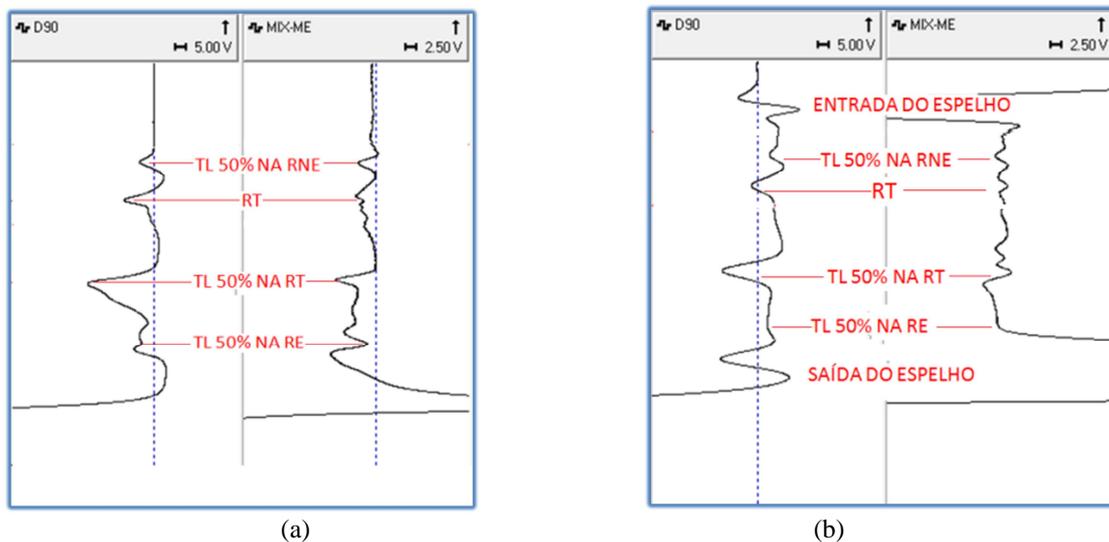
Figura 4.25 - Registro dos sinais de correntes parasitas no CP 8

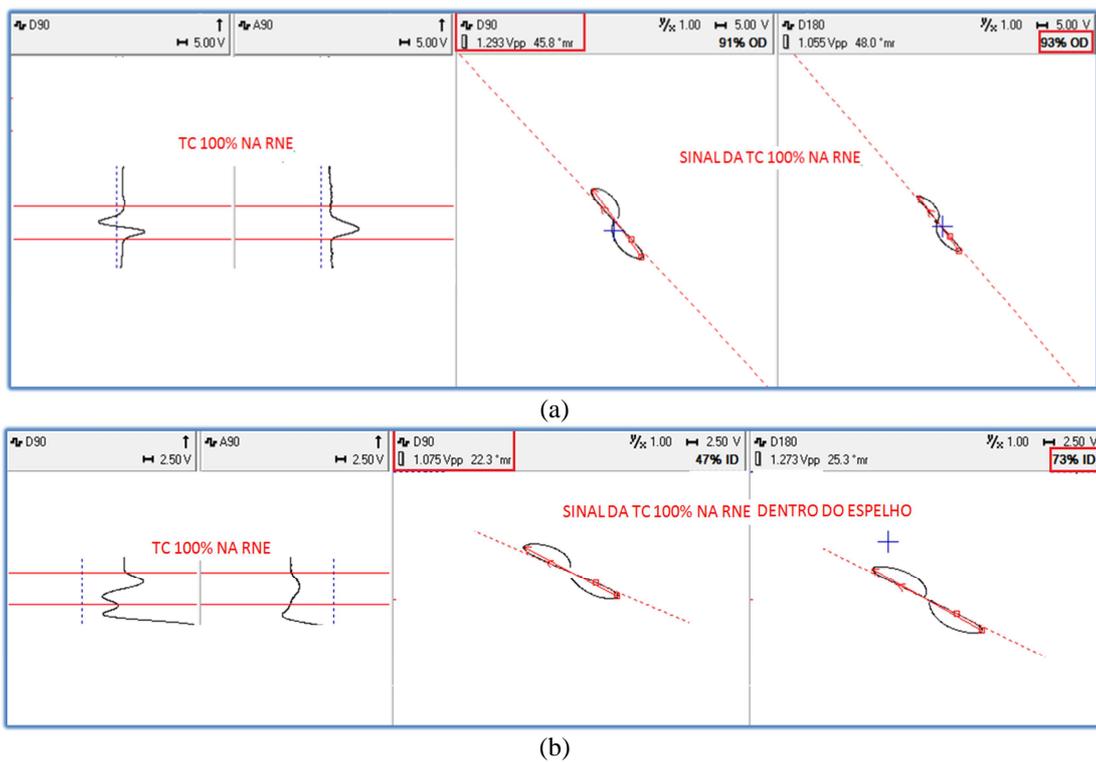
Figura 4.31 - Sinal da TC 100% na RNE

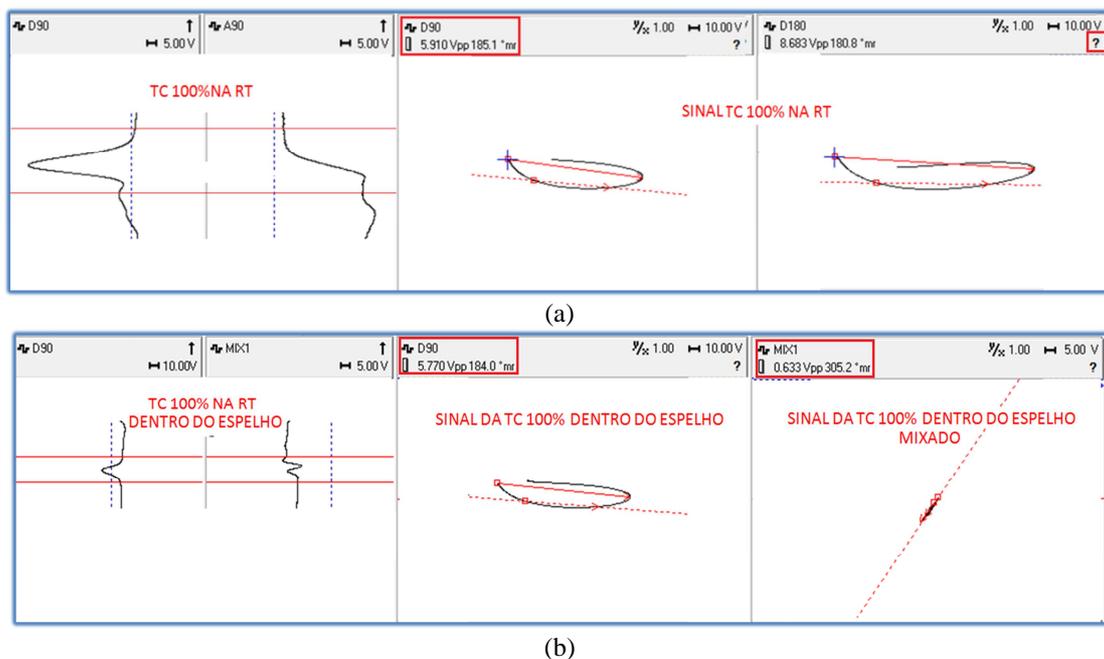
Figura 4.32 - Sinal da TC 100% na RT

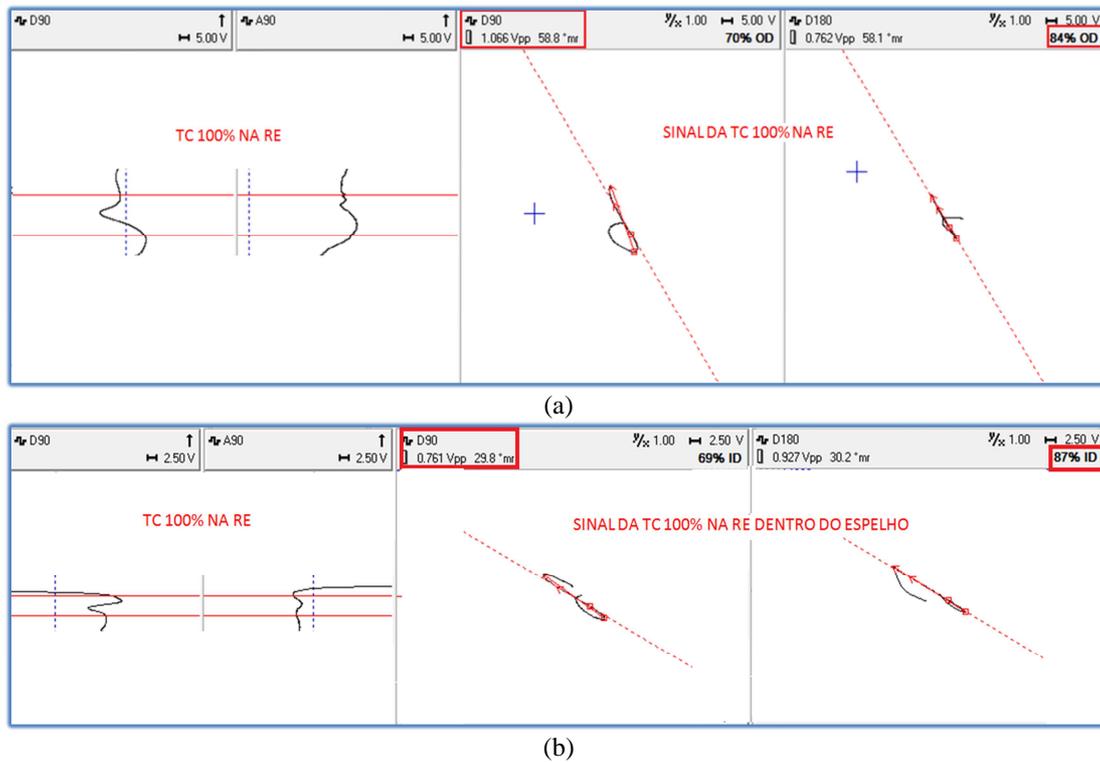
Figura 4.33 - Sinal da TC 100% na RE

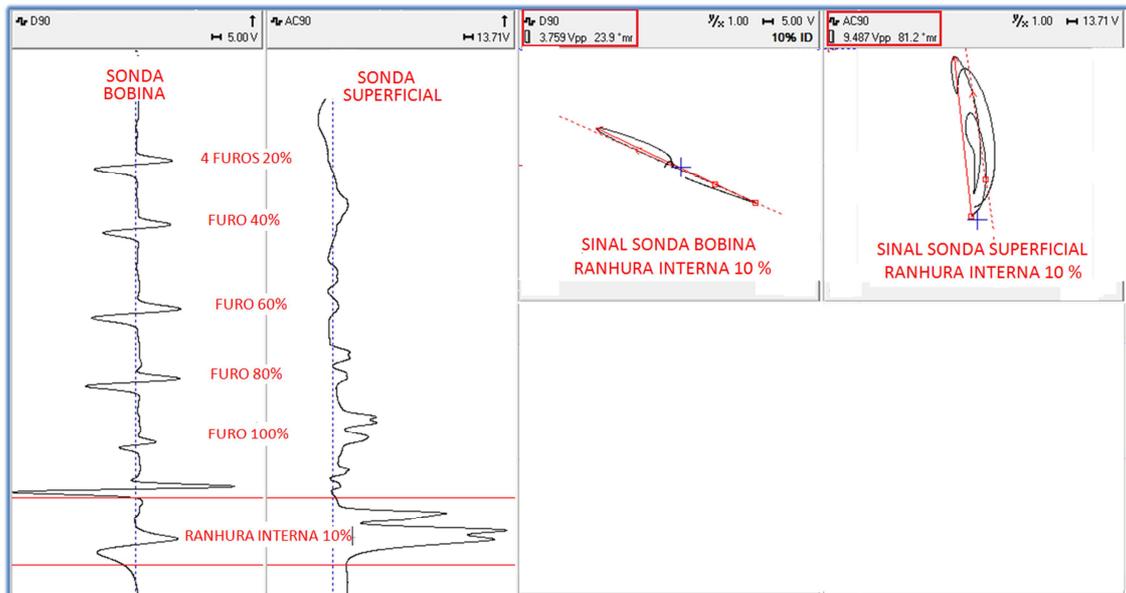
Figura 4.39 - Sinais das descontinuidades do Padrão ASME com a sonda *Pancake*

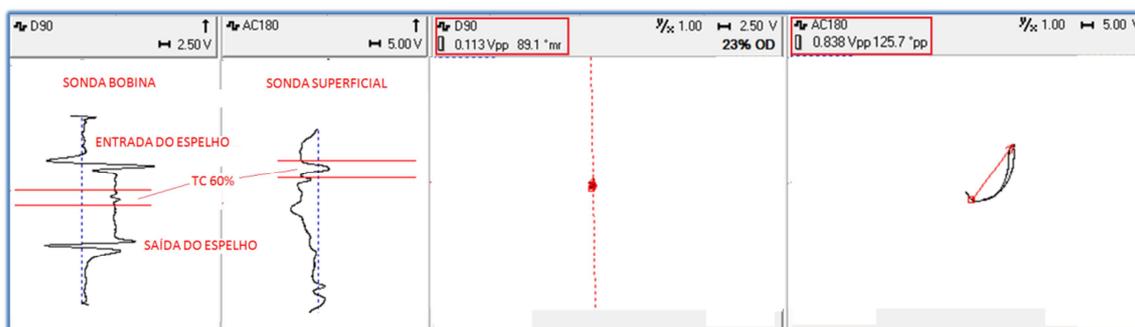
Figura 4.40 - Sinal da TC 60% do padrão com a sonda *Pancake* dentro do espelho

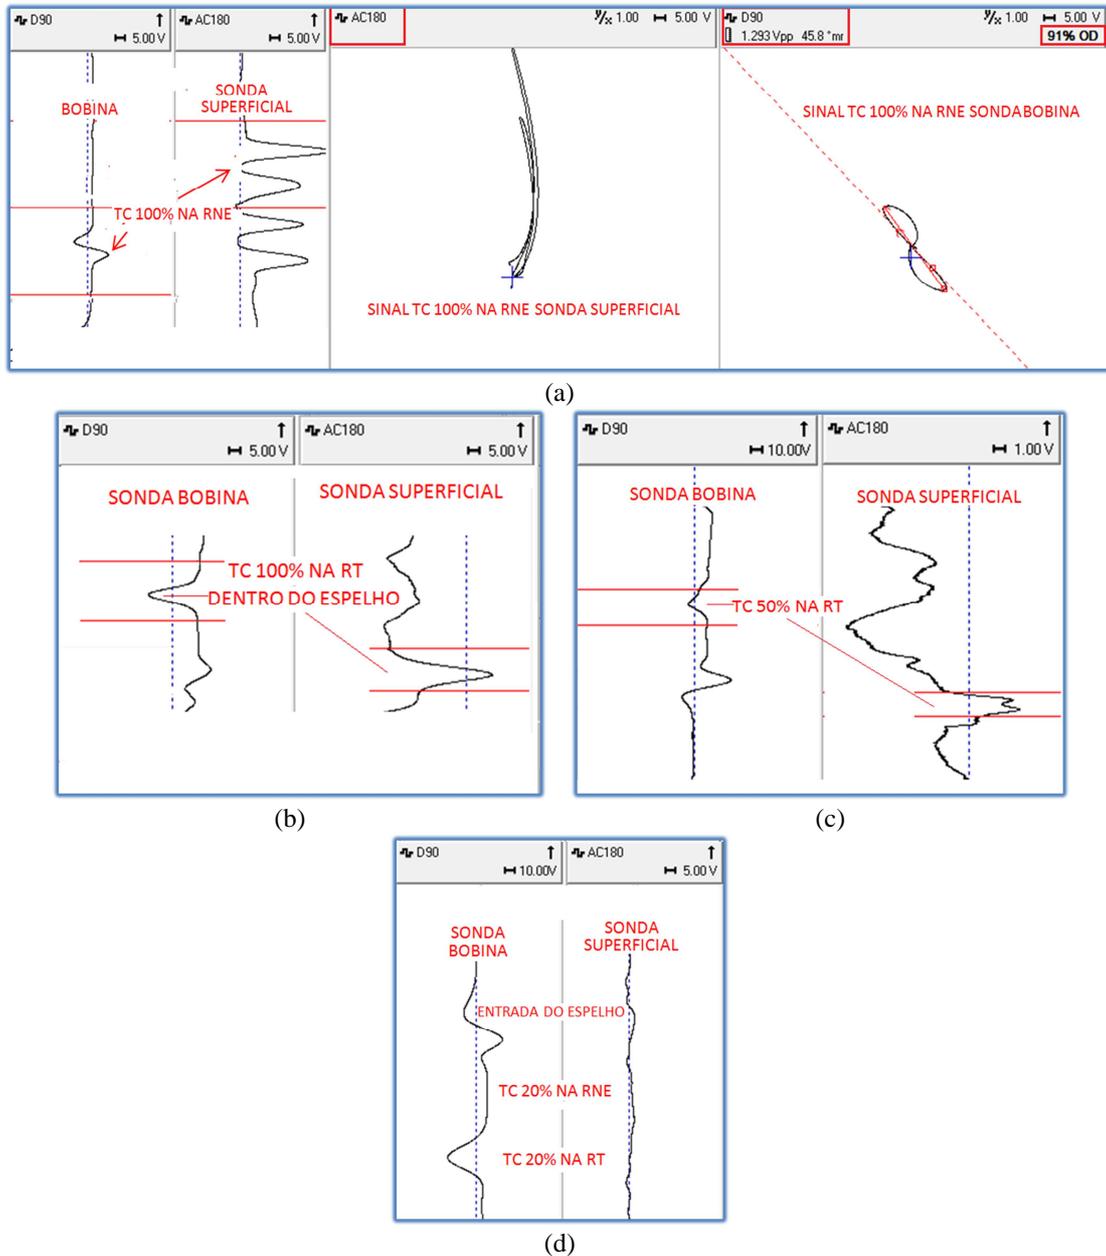
Figura 4.41 - Registros do ensaio com sonda *Pancake*

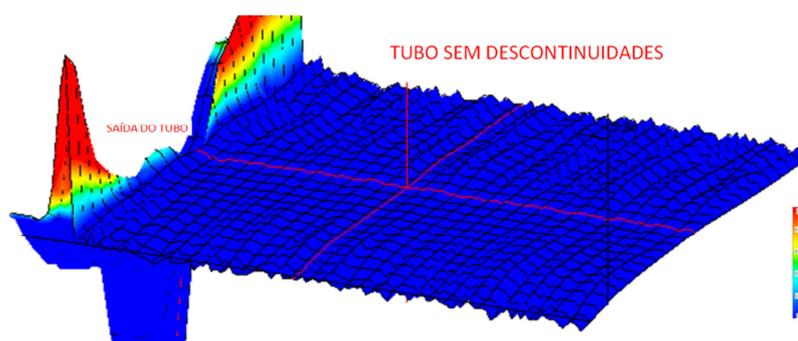
Figura 4.42 - Visualização em 3D do ensaio de correntes parasitas no CP 2 com a sonda *Array*

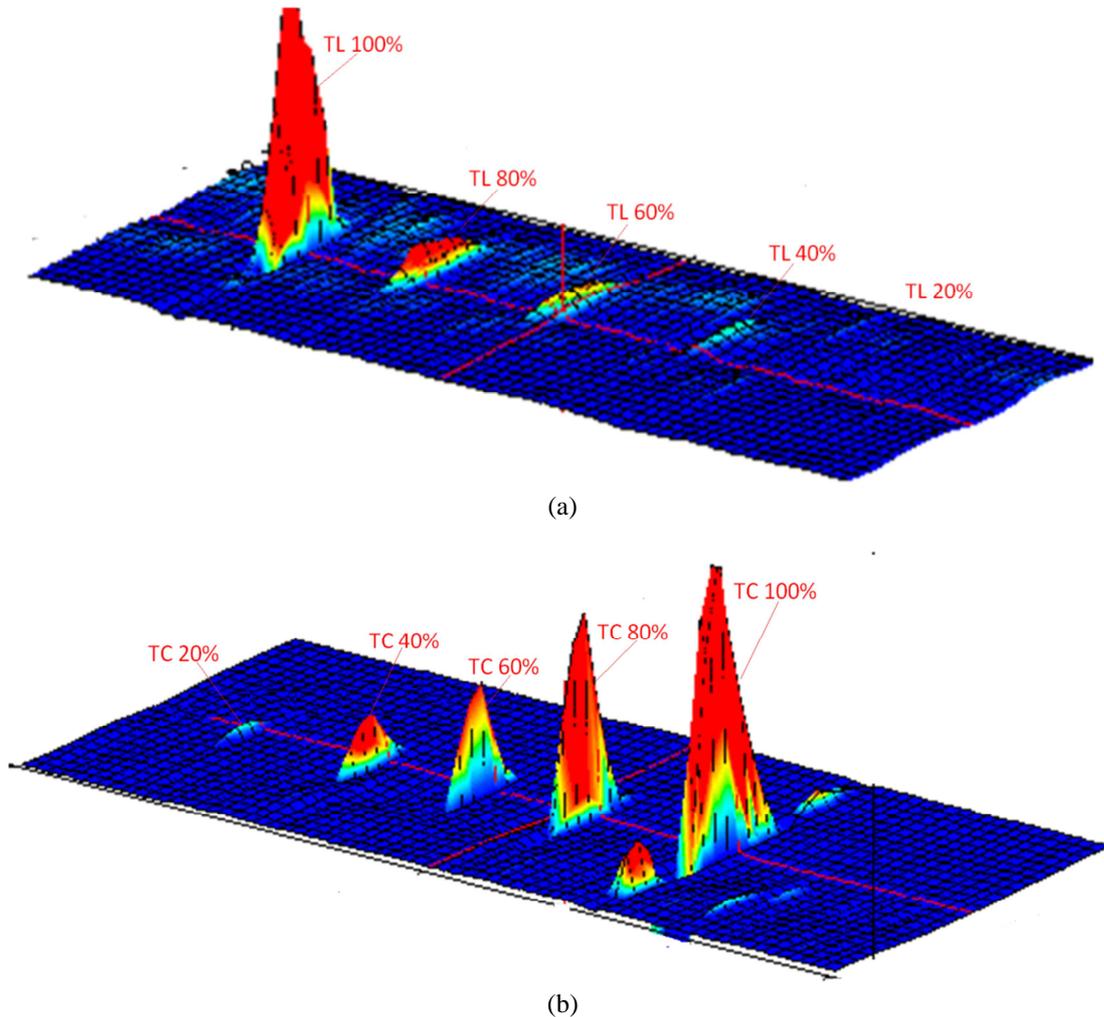
Figura 4.44 - Sinais das discontinuidades no ensaio de correntes parasitas com a sonda *Array*

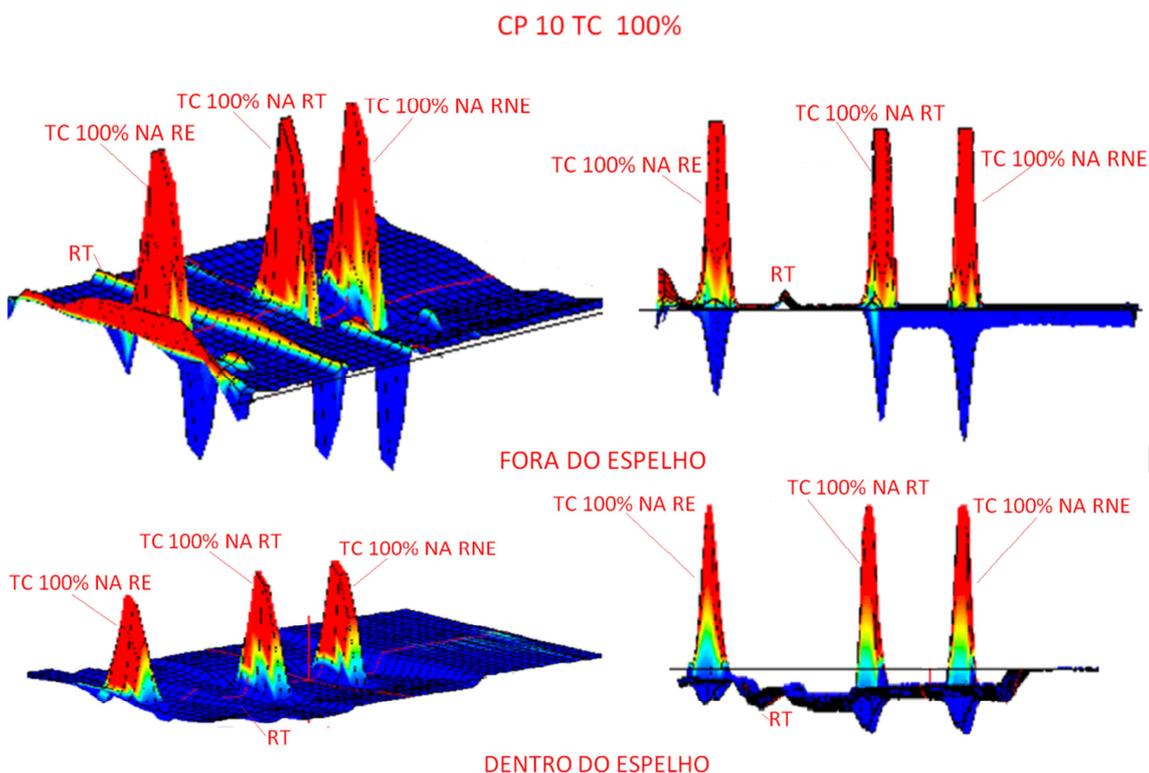
Figura 4.45 - Sinais das discontinuidades no ensaio de correntes parasitas no CP 10 com a sonda *Array* fora e dentro do espelho

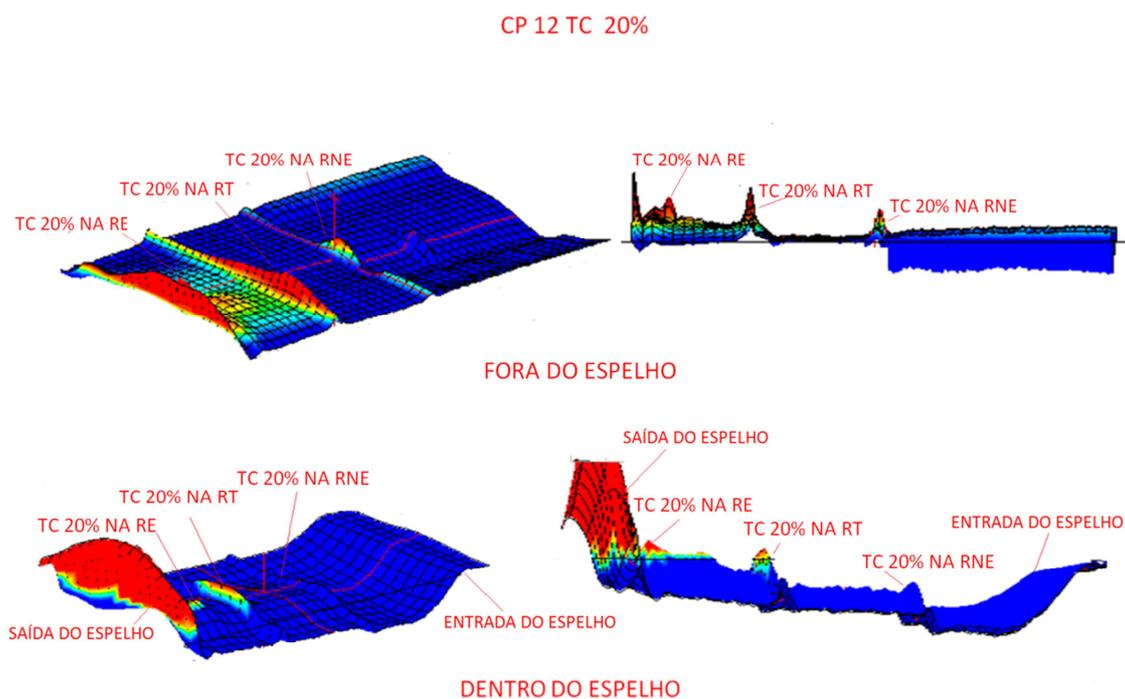
Figura 4.47 - Sinais das discontinuidades no ensaio de correntes parasitas no CP 12 com a sonda *Array* fora e dentro do espelho
