INTERAÇÃO DO HIDROGÊNIO COM MICROESTRUTURAS DE JUNTA SOLDADA DO AÇO C-Mn

Dissertação de Mestrado apresentada ao Programa de Pós-graduação em Engenharia Metalúrgica e de Materiais, COPPE, da Universidade Federal do Rio de Janeiro, como parte dos requisitos necessários à obtenção do título de Mestre em Engenharia Metalúrgica e de Materiais.

Rio de Janeiro
Setembro de 2015

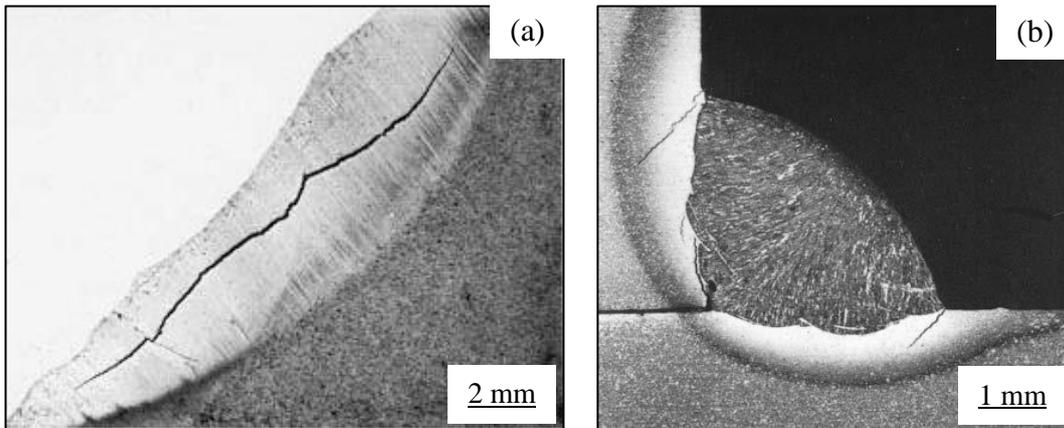
Figura 2.4: (a) Trincamento sob cordão na ZTA em um aço baixa-liga, ampliação de 8x e (b) fissuração a frio em solda de filete em um aço 1040, ampliação de 4,5x (Adaptado de KOU, 2002).

comprimento dessas trincas varia de alguns microns até centímetros, e sua orientação em relação à junta soldada pode ser transversal ou longitudinal localizadas na raiz da solda, no centro ou na superfície da junta (MODENESI, *et al.*, 2012). Estas trincas ocorrem principalmente na ZTA e em alguns casos, quando da soldagem de aços de alta resistência, no metal de solda. Na figura 2.4 é observado trincas a frio que ocorreram na ZTA de um aço C-Mn e que se propagaram em direção paralela à linha de fusão.

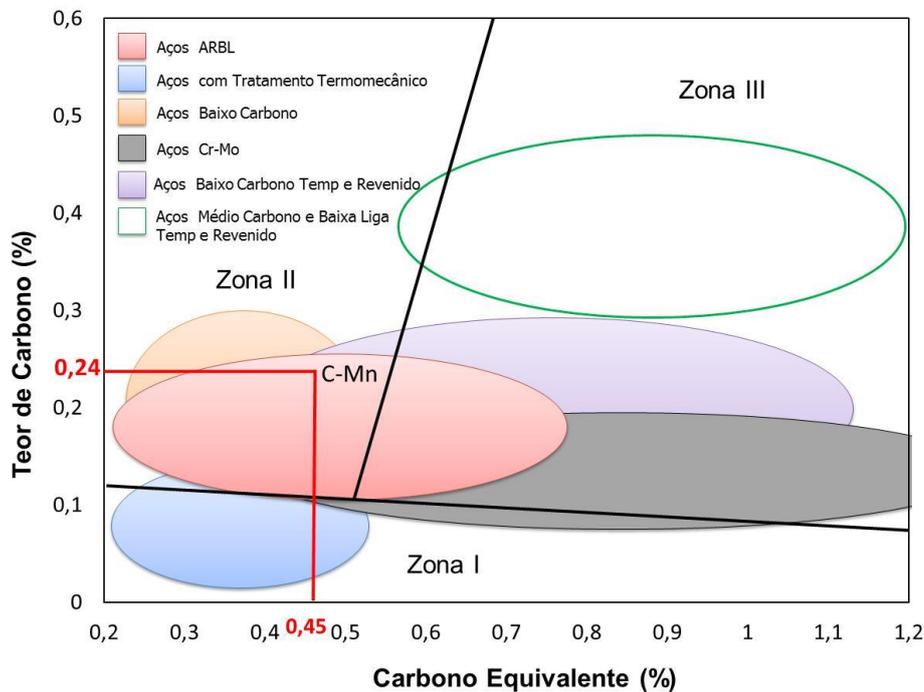
Figura 2.5: Diagrama de GRAVILLE, utilizado para avaliar a susceptibilidade ao trincamento a frio de vários materiais em relação ao teor de carbono e carbono equivalente, onde o $CE = \%C + (\%MN + \%SI)/6 + (\%NI + \%CU)/15 + (\%CR + \%MO + \%V)/5$ (Adaptado de ASM HANDBOOK, 1993).

o valor limite de 0,41% para materiais com espessura superior a 20 mm, e 0,43% para espessuras menores. A susceptibilidade ao trincamento para diversos aços está ilustrada no diagrama de GRAVILLE (ASM HANDBOOK, 1993), figura 2.5, que localiza os aços em três diferentes zonas e mostra a susceptibilidade em função dos teores de carbono equivalente e de carbono, ou seja, é um gráfico cujos eixos são %CE e %C. Na zona I as trincas são improváveis, mas podem ocorrer com alto hidrogênio ou alta restrição da junta. Na zona II a suscetibilidade a trincas é baixa, mas pode trincar se não for usado nenhum método de controle. Na zona III o risco a fissuração é alto em todas as condições, logo deve ser usado o método de controle de hidrogênio (AWS, 2010). Para o aço C-Mn, o valor do CE máximo é de 0,45, de acordo com os valores de composição química apresentados da tabela 2.2 (C= 0,24 máx). Observa-se que este aço encontra-se na zona II, conforme mostrado na figura 2.5, na região prevista para os aços ARBL.

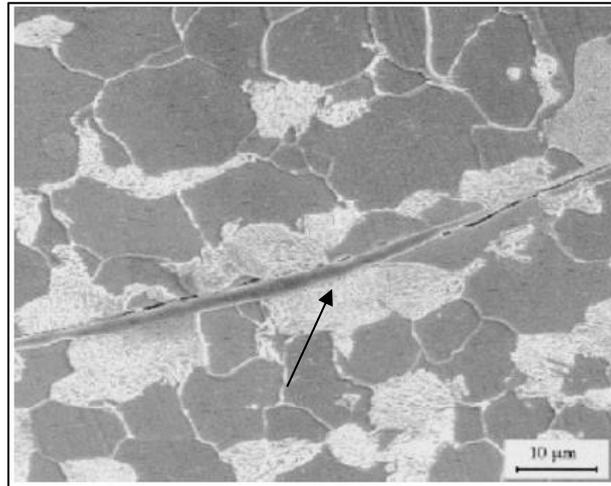
Figura 2.6: Trincamento induzido pelo hidrogênio em aço carbono exposto a H₂S. Observa-se o empolamento associado às inclusões de MnS (Adaptado de METALS HANDBOOK, 1987).

O hidrogênio reage com fases não-metálicas no interior do metal, gerando produtos gasosos que produzem grande pressão e são capazes de dilatar os locais nas interfaces inclusões/matriz, formando grandes vazios internos ou migrando e se concentrando em regiões onde há defeitos na estrutura cristalina (GENTIL, 2007). A recombinação do hidrogênio acontece, em alguns aços carbono, na interface da matriz metálica com as inclusões alongadas de MnS. Na figura 2.6 é mostrado um trincamento induzido pelo hidrogênio em aço carbono exposto a H₂S associado às inclusões de MnS (METALS HANDBOOK, 1987).

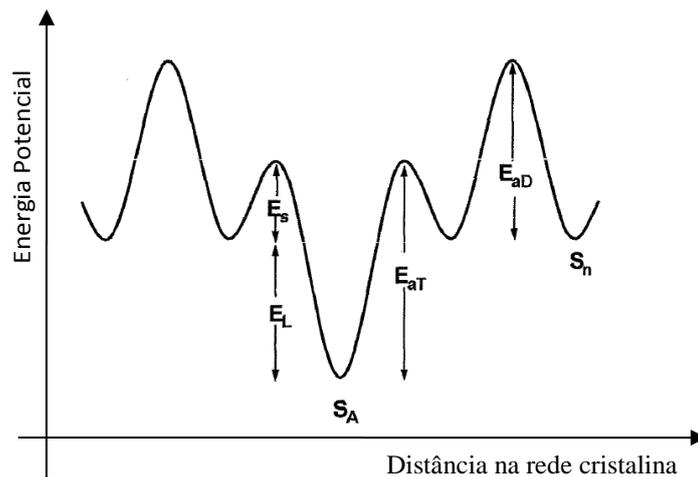
Figura 2.8: Diagrama esquemático representando os níveis de energia em torno de um sítio aprisionador, sendo: S_n , sítio normal da rede cristalina; S_A , sítio aprisionador; E_{aD} , energia de ativação para a difusão do hidrogênio na rede cristalina; E_s , energia do ponto de sela ou energia de barreira; E_L , energia de ligação do sítio aprisionador e E_{aT} , energia de ativação do sítio aprisionador (Adaptado de HONG e LEE, 1983).

O transporte de hidrogênio é influenciado fortemente pelos aprisionadores. Estes locais da rede cristalina atraem o hidrogênio porque existe uma probabilidade finita de salto do hidrogênio para estes aprisionadores, que está relacionada com a densidade numérica destes sítios, e porque o tempo de residência do hidrogênio nestes locais é mais longo do que num sítio normal de difusão, fato relativo à maior energia de ligação do hidrogênio com os aprisionadores (VIANNA *et al.*, 2001 apud FERRISS e TURNBULL, 1988) A figura 2.8 apresenta um diagrama esquemático dos níveis de energia em torno de um exemplo de aprisionador.

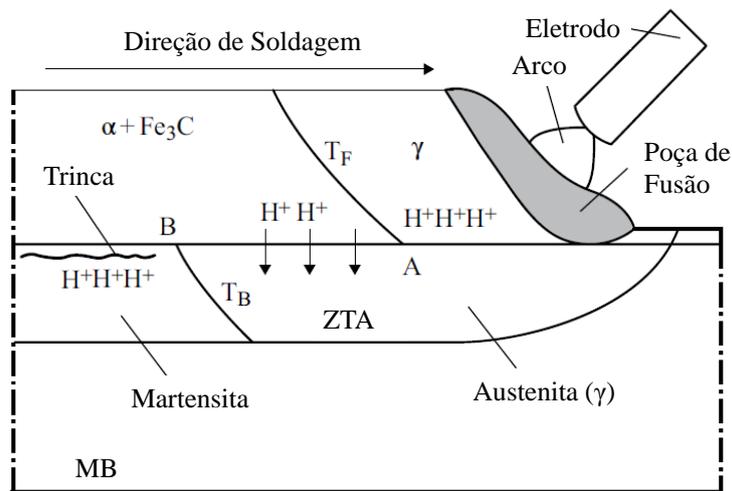
Figura 2.10: Difusão do hidrogênio do metal de solda para a ZTA durante a soldagem (Adaptado de LIPPOLD, 2015).

No metal de base existe uma faixa que também está austenitizada e observa-se na figura 2.10 que a partir do momento em que ocorre a decomposição da austenita em ferrita + cementita, no ponto A, a solubilidade do hidrogênio cai e se difunde para a região austenitizada do metal de base. No resfriamento, essa região com maior teor de hidrogênio pode temperar, obtendo uma microestrutura martensítica, ponto B, possuindo, portanto o hidrogênio associado à uma microestrutura frágil. Entretanto, como a difusividade deste elemento é maior na fase alfa (figura 2.7), o mesmo tende a atravessar a região entre os pontos AB, indicado com setas na figura 2.10, e penetrar na austenita ainda não transformada da ZTA. Esta austenita supersaturada de hidrogênio ao transformar-se em martensita favorece a nucleação da trinca.

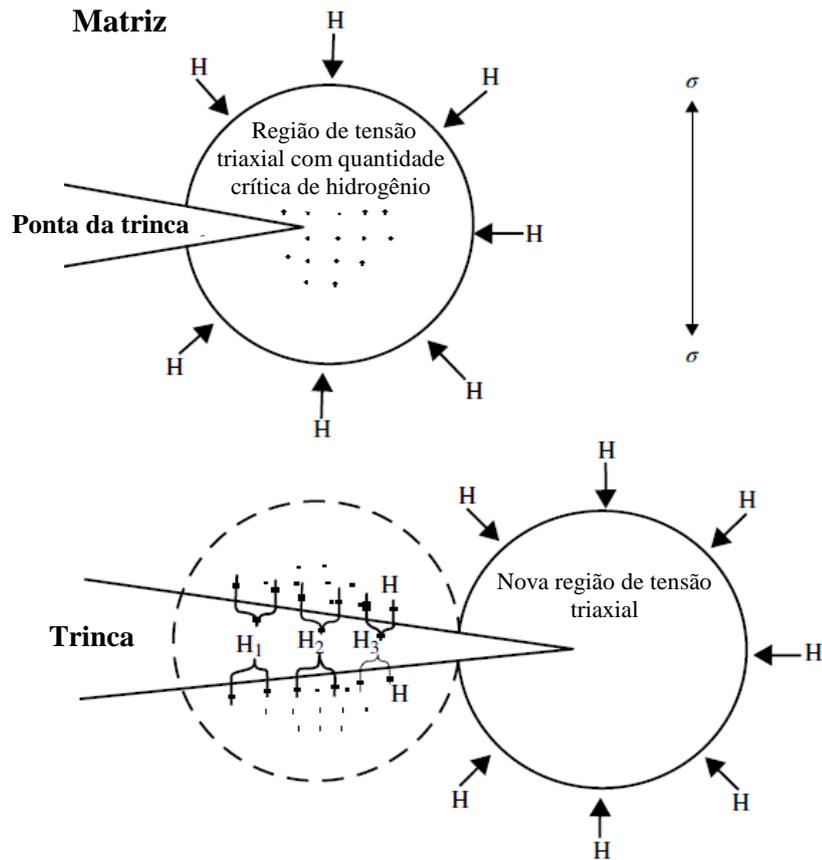
Figura 2.11: Esquema da teoria da decoesão proposta por Troiano (Adaptado de TROIANO, 1960).

Essa teoria foi, primeiramente, estudada por Troiano (1960). A teoria da decoesão feita por Troiano propõe que elevadas tensões triaxiais que estão presentes em torno do concentrador de tensões, como na ponta de uma trinca, levam o hidrogênio atômico dissolvido a se difundir para esse local e reduzir a resistência de coesão local. Quando uma concentração crítica de hidrogênio é atingida, a trinca tende a se propagar, e com esta propagação, há uma diminuição da concentração de hidrogênio atômico que se recombina na forma molecular. Para que haja um acréscimo no tamanho da trinca, toda a sequência descrita se repete até que se forme uma fratura macroscópica, que pode levar a uma falha no metal. Este processo está representado esquematicamente na figura 2.11 (GANGLOFF, 2012; LIPPOLD, 2015).

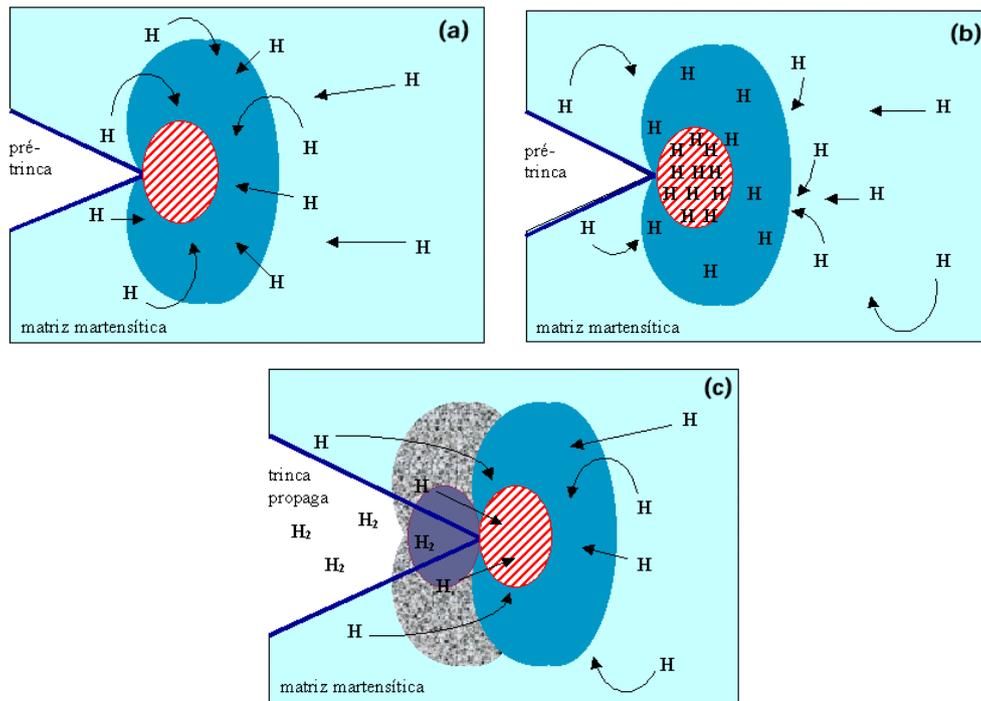
Figura 2.12: Estágios da propagação da trinca: (a) hidrogênio difundindo-se para a zona de processo da pré-trinca; (b) zona de processo saturada de hidrogênio; (c) trinca propaga na zona de processo da pré-trinca e o hidrogênio migra para a nova zona de processo (Adaptado de MIRANDA, 2001).

Existem algumas teorias mais recentes que tentam explicar os mecanismos de fragilização pelo hidrogênio, como o apresentado por Miranda (2001), no qual sugere que o hidrogênio atinge uma concentração crítica para então iniciar os processos de fragilização. Este mecanismo de propagação de trinca pode ser explicado pelo comportamento preferencial do hidrogênio em se localizar nas regiões de tensão triaxial, ou seja, na ponta da trinca. O avanço da trinca até a falha completa do material se dá de forma gradual, dependendo sempre do fator difusional. A figura 2.12 indica esquematicamente este mecanismo de propagação de trinca assistida pelo hidrogênio na estrutura martensítica.

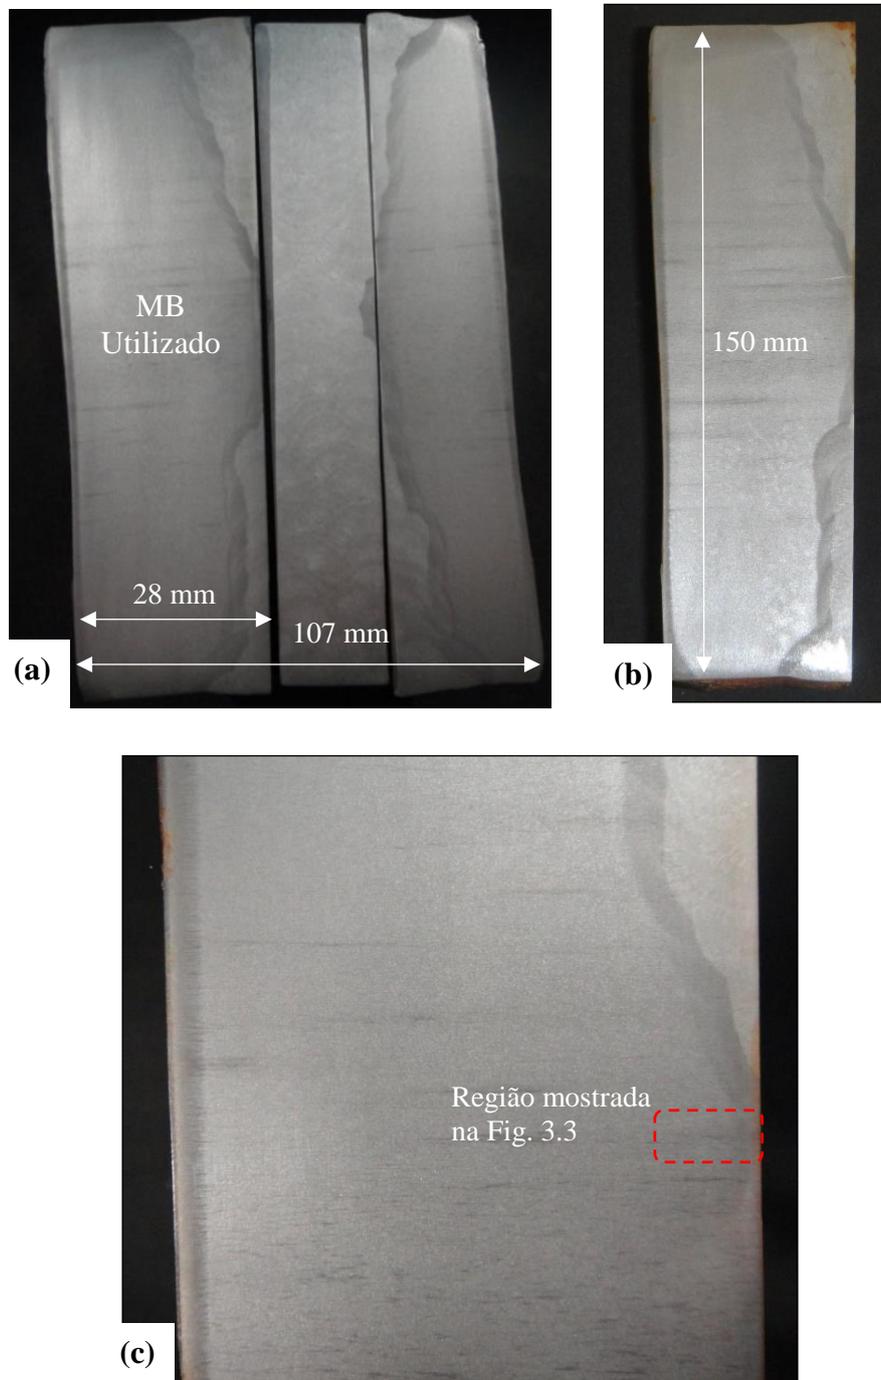
Figura 3.2: (a) Dimensões da amostra da junta soldada de aço C-Mn como recebida, (b) do metal de base utilizado e (c) o detalhe das regiões de segregação macroscópica.

A junta recebida apresentava as dimensões de 107 x 150 x 18 mm e incluía tanto regiões de metal de base, como zona termicamente afetada e metal de solda. A figura 3.2 apresenta as macrografias da amostra recebida já cortada (a), a seção utilizada para este trabalho (b) e o detalhe da região das segregações centrais (c).

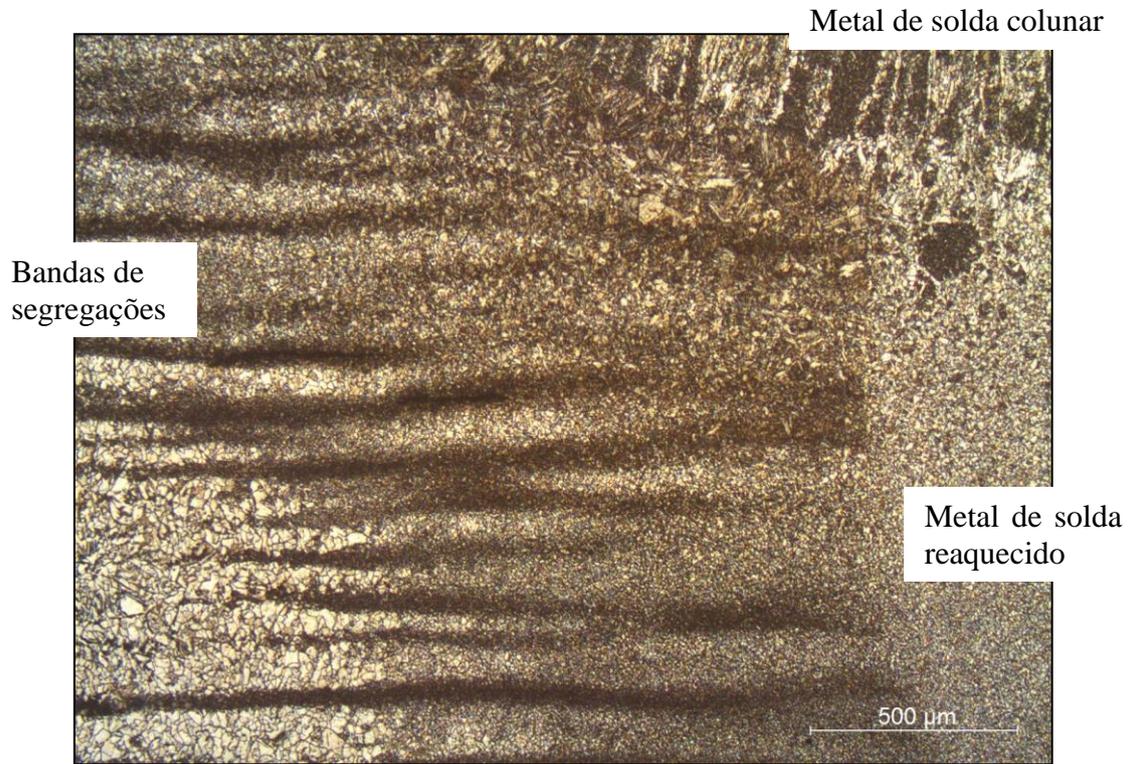
Figura 3.3: Detalhe estrutura da solda como recebida na amostra apresentado na figura 3.1(c), evidenciando metal de solda ferrítico com dureza de 198 HV10, e regiões da zona termicamente afetada (ZTA) com dureza variando entre 188 e 220 HV10, além de metal de base mostrando bandas de segregação.

A região central da junta soldada como recebida está ilustrada na figura 3.3 mostrando a região de ligação entre um passe de solda de estrutura colunar e o passe anterior de estrutura reaquecida. Nesta figura pode-se verificar ainda as regiões de segregação do material de base e as regiões da zona termicamente afetada, com grãos grosseiros próximos à linha de fusão.

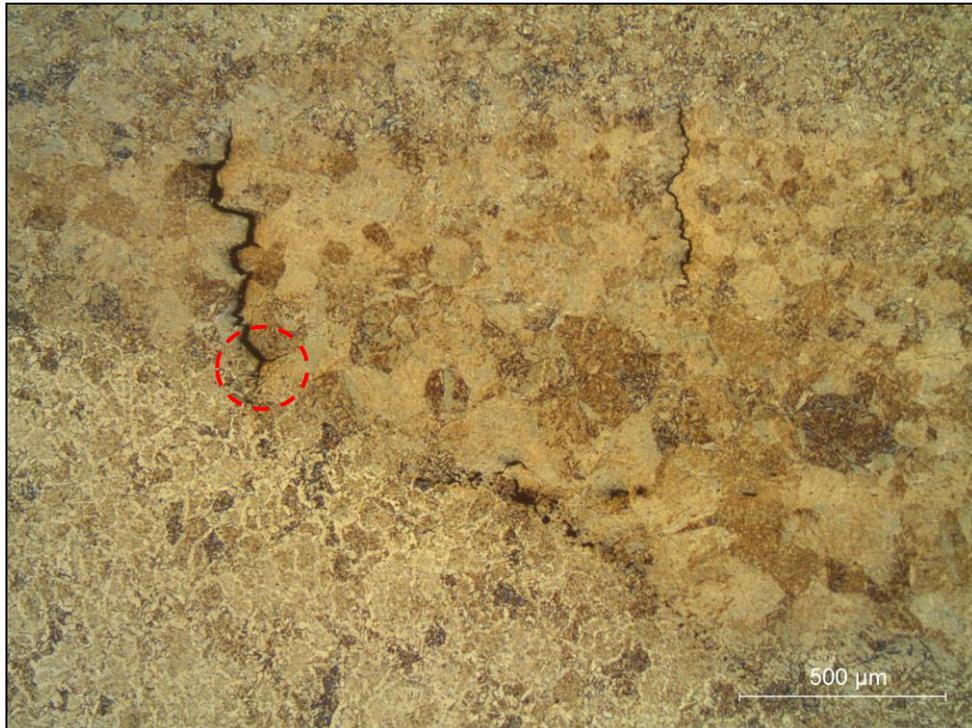
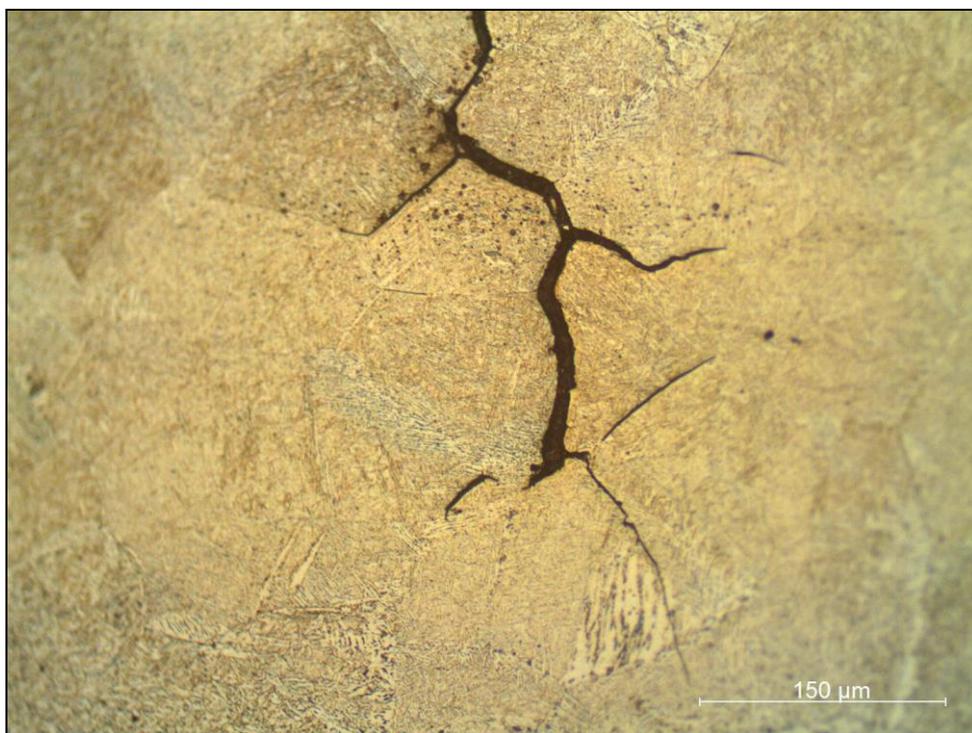
Figura 3.4: (a) Trincamento na zona termicamente afetada da junta soldada, bainítica na região de grãos grosseiros e o (b) detalhe de uma das extremidades da trinca.

Esta junta soldada, mesmo com valores de dureza baixos na ZTA (inferiores a 220 HV10) e com estrutura bainítica na zona termicamente afetada de grãos grosseiros apresentou trincas em contornos de austenita prévia, figura 3.4.

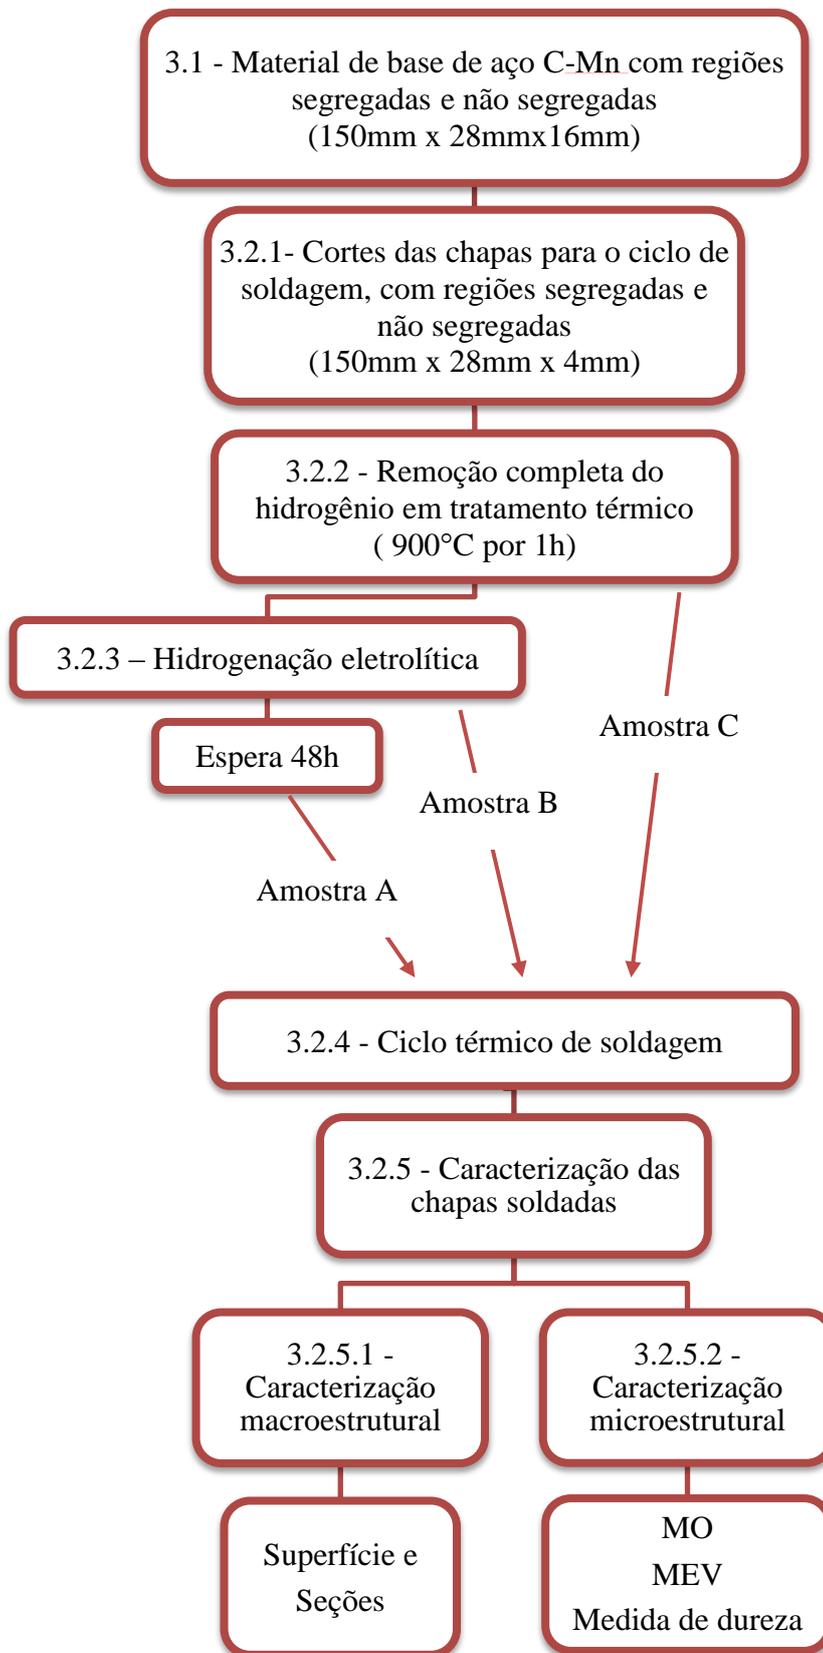
Figura 3.5: Fluxograma da sequência das atividades realizadas.

Como não existia mais material para realizar uma soldagem similar, foi utilizada a amostra de metal de base da junta como recebida e o trabalho consistiu em seccionar o material, contendo as regiões segregadas e não segregadas, e aplicar um ciclo térmico de soldagem em amostras previamente hidrogenadas, para verificar em que situação ocorreriam trincas pelo hidrogênio, com a sequência apresentada no fluxograma da figura 3.5 e descrita nos tópicos a seguir.

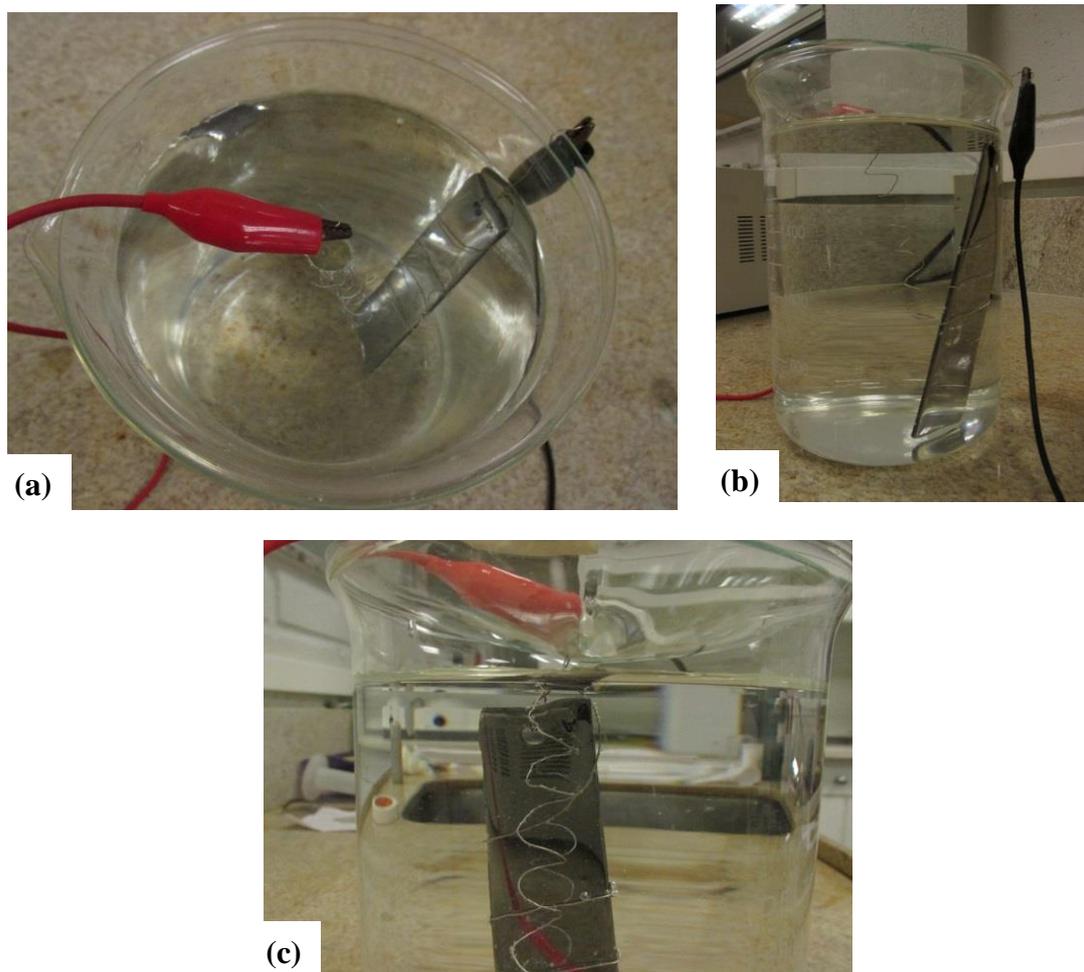
Figura 3.9: (a) Montagem da célula para hidrogenação eletrolítica, vista superior, (b) vista frontal, e (c) detalhe da presença de bolhas na chapa sendo hidrogenada.

A hidrogenação eletrolítica das duas chapas (A e B), após serem lixadas e polidas de acordo com o item 3.2.2.1, foi realizada utilizando como eletrólito a solução de 0,1M de NaOH, usando um fio de platina como anodo da célula eletrolítica e uma corrente catódica de 20 mA/cm² por 72 h à temperatura ambiente (figura 3.9). A diferença de potencial foi criada através de uma fonte pertencente à PROPMEC/PEMM. Na tabela 3.4 estão descritas as condições das chapas para a hidrogenação e os tempos de pós-hidrogenação antes do ciclo térmico de soldagem.

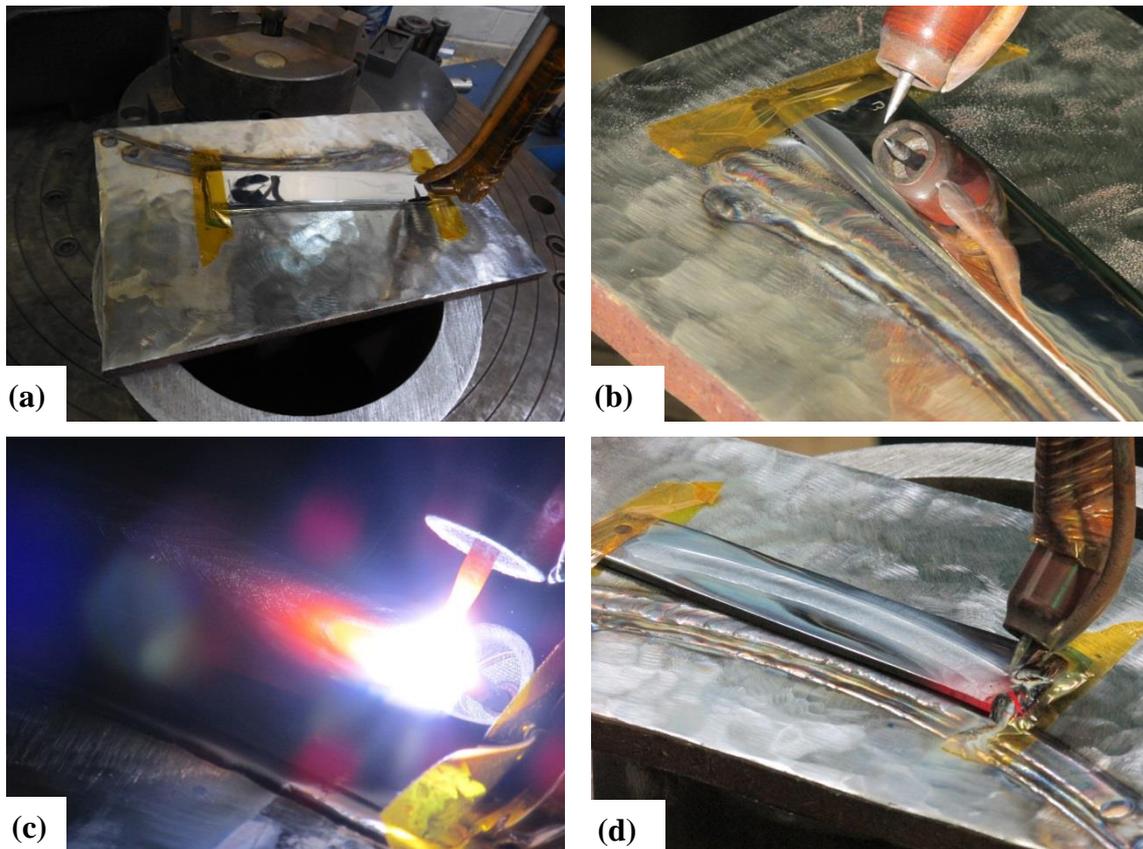
Figura 3.10: (a) máquina de soldagem automatizada GTAW autógena; (b) medição do comprimento de arco e início do ciclo térmico de soldagem em uma das peças; (c) raiz do cordão durante o ciclo térmico de soldagem TIG e (d) final do ciclo térmico de soldagem.

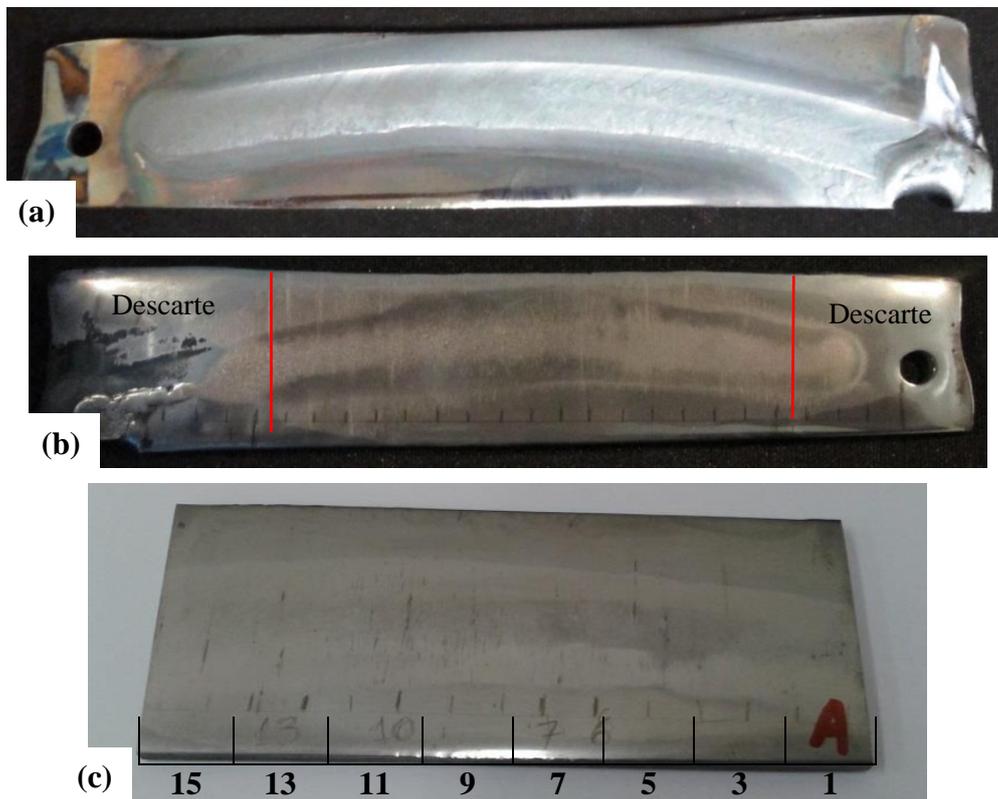
Figura 3.11: Aspecto das chapas após o ciclo térmico de soldagem GTAW automática autógena; (a) face soldada; (b) face oposta a solda com a marcação dos cortes nas regiões de abertura e fechamento do arco para os descartes dos materiais; (c) Chapa após os cortes dos descartes de material e com a marcação do centro da chapa que é no ponto 7.

A figura 3.11(a) apresenta a imagem da superfície da solda de uma das chapas. Na figura 3.11(b) é mostrada a superfície do lado oposto à solda com a marcação variando de 5 em 5 mm, e a marcação das regiões para os cortes de descarte do material, nas regiões de abertura e fechamento do arco. Na figura 3.11(c) é mostrada a chapa após o descarte e com os pontos marcados em sua superfície. O comprimento total ficou de 80 mm, variando entre os pontos de 1 a 15, em que o ponto 7 é o ponto que está no centro da chapa. A figura 3.12 apresenta uma macrografia estéreo da superfície de solda na região 7 mostrando a zona de ligação e o centro da solda.

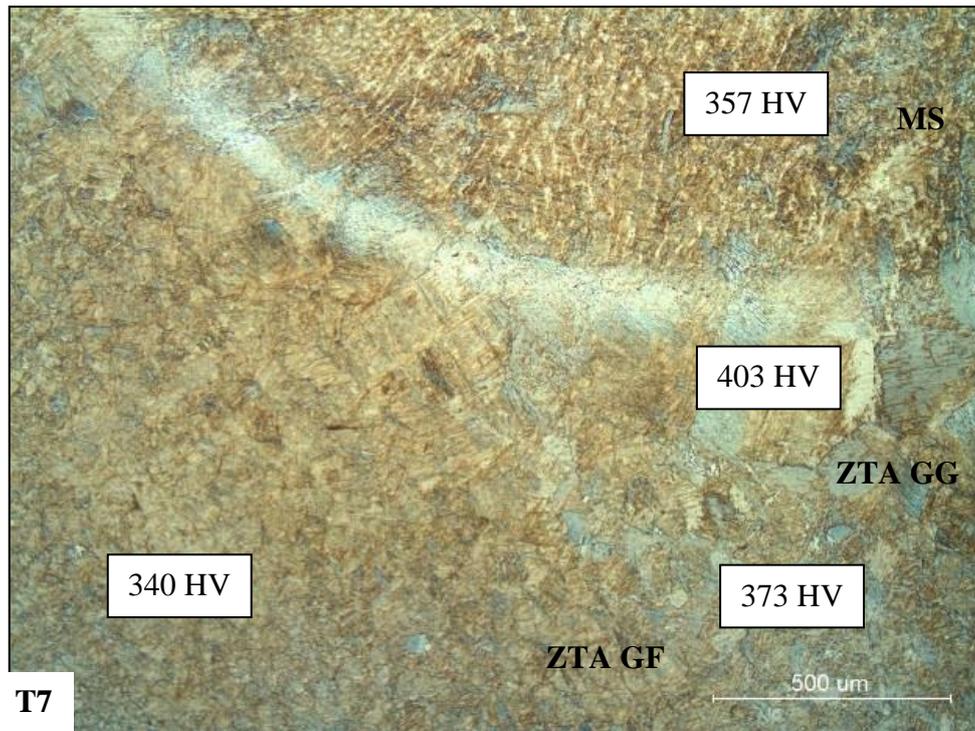
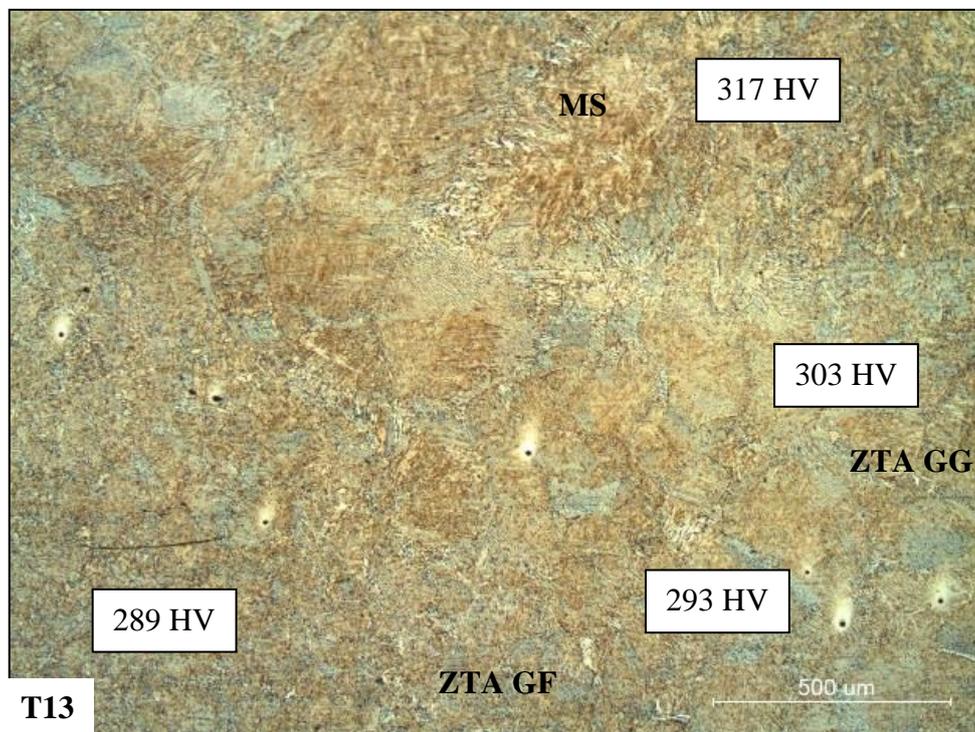
Figura 4.2: Chapa A - Micrografias em baixa ampliação da zona de ligação das amostras (a) T7 e (b) T13. Os valores de microdureza para as diferentes regiões estão apresentados nas imagens. Ataque de Nital 2%.

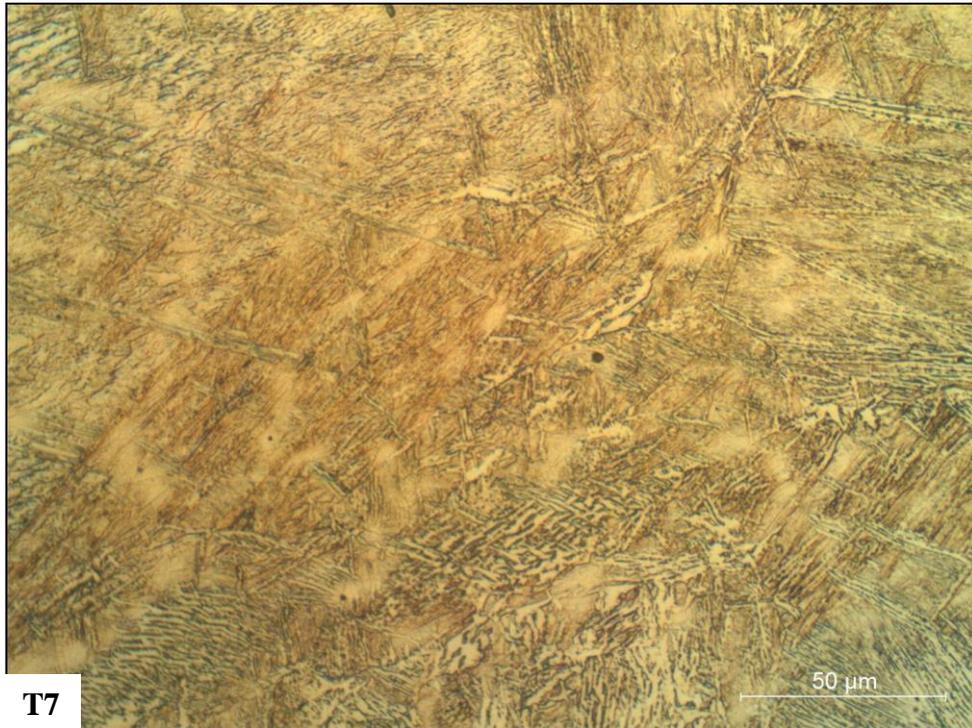
Figura 4.3: Chapa A - Micrografias em detalhe da zona de ligação das amostras em (a) T7 e em (b) T13. Presença de inclusões esféricas. Ataque de Nital 2%.

A figura 4.3 mostra a região de ligação e a presença de inclusões esféricas dentro do MS, que se caracteriza como a região que sofreu fusão. Na figura 4.4 é possível verificar que o MS da micrografia em T7 tem estrutura menos grosseira que em T13, cujo aspecto no MEV (figura 4.5) evidencia estruturas bainíticas e algumas ilhas de martensita.

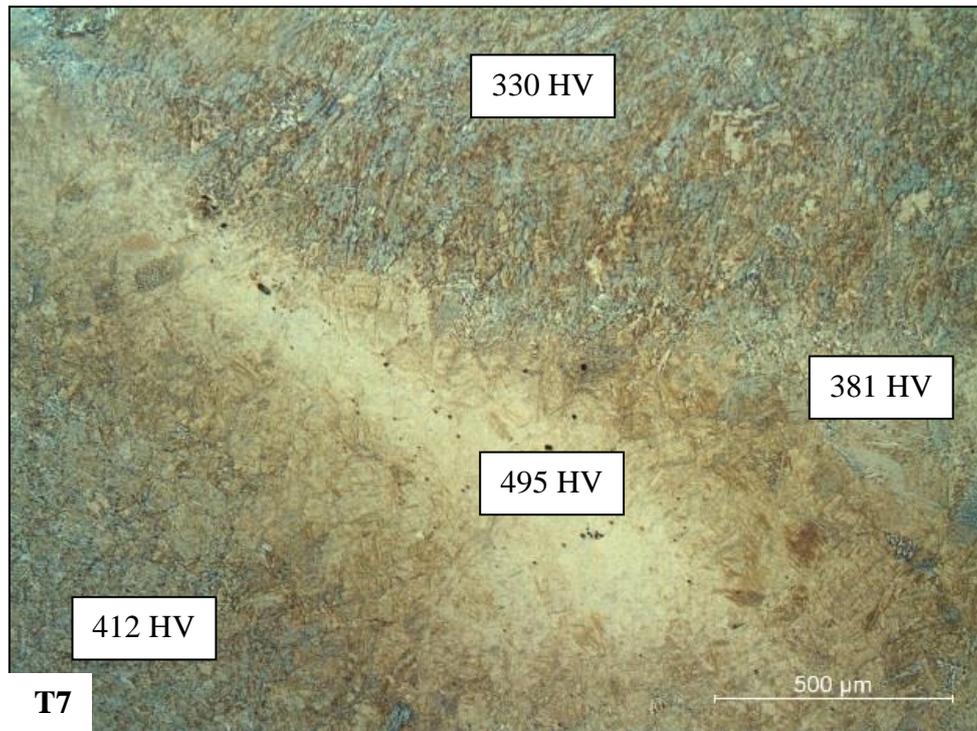
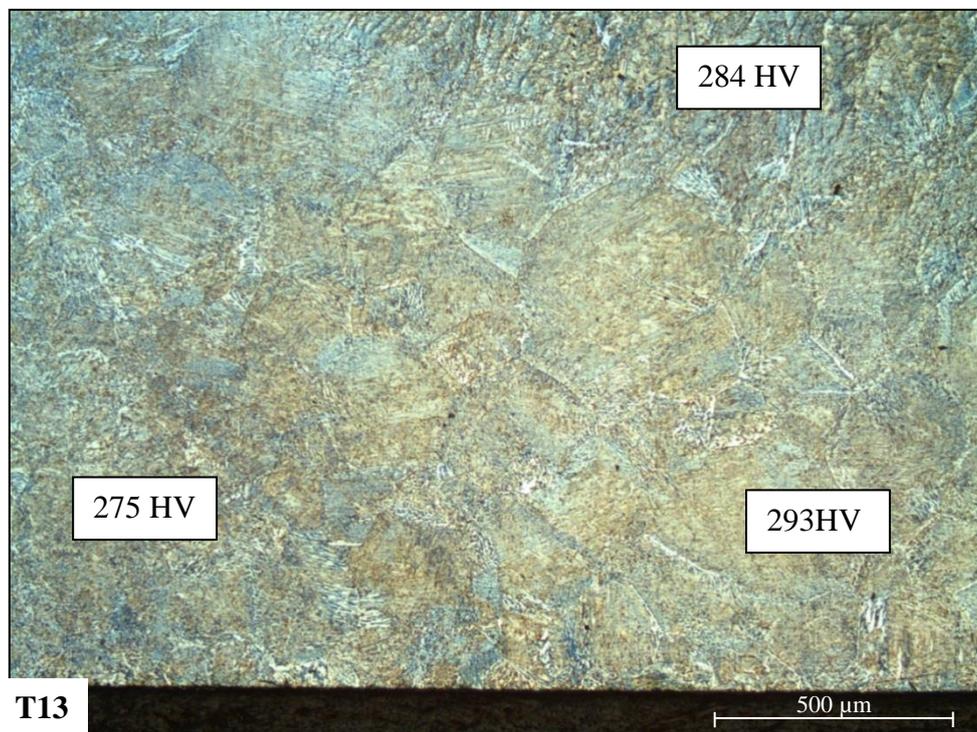
Figura 4.9: Chapa B - Micrografias em baixa ampliação da zona de ligação das amostras em (a) T7 e em (b) T13. Os valores de microdureza para as diferentes regiões estão apresentados nas imagens. Ataque de Nital 2%.

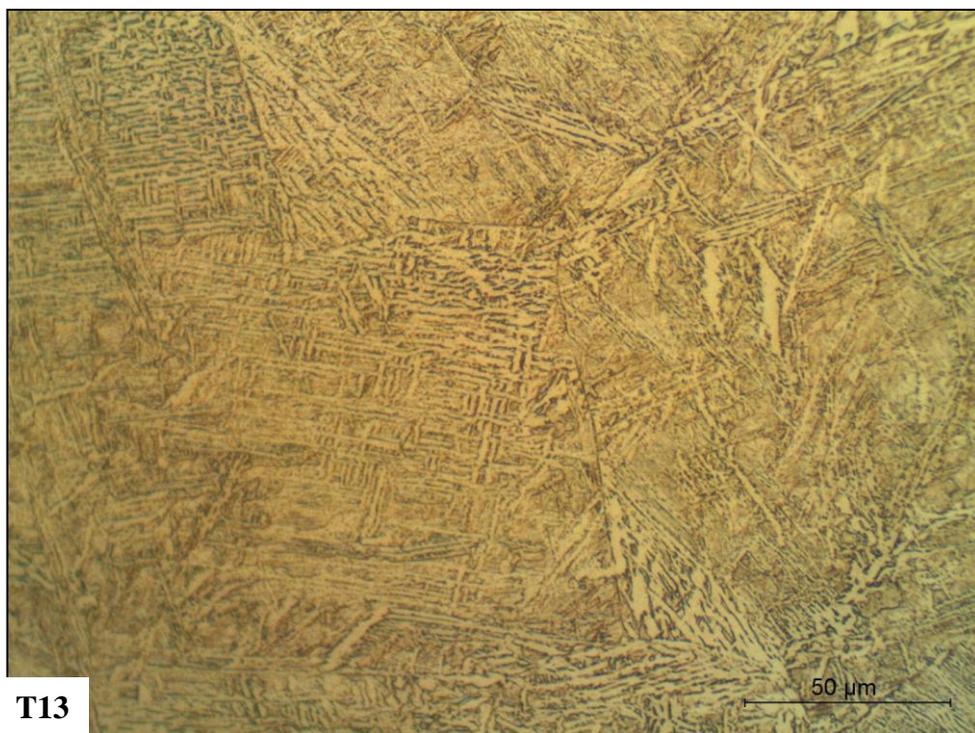
Figura 4.20: Chapa C - Micrografias em detalhe da ZTA GG das amostras em (a) T7 e em (b) T13. Ataque de Nital 2%.

O tamanho de grão na região da ZTA GG de ambas as micros (T7 e T13) podem ser comparados na figura 4.20. É possível constatar que as estruturas bainíticas da ZTA GG em T13 se apresentam mais grosseiras e com maior espaçamento entre as ripas de carbonetos, o que naturalmente faz com que a estrutura seja mais macia.

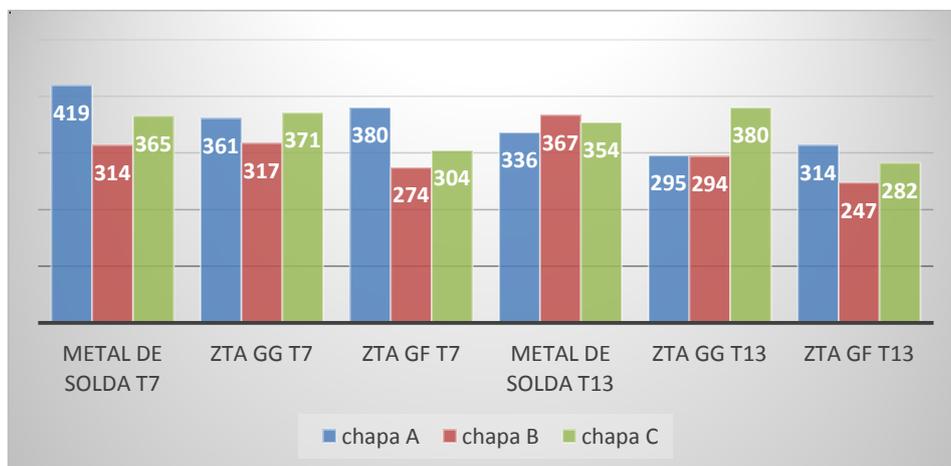
Figura 4.22: Dureza máxima das diferentes regiões das chapas.

Embora algumas regiões das chapas soldadas tenham apresentado durezas (HV 1 kg) máximas acima de 350HV, figura 4.22, as médias das medidas de dureza não excederam este valor. Na região da ZTA GG da microestrutura em T13, onde ocorreram as trincas, a dureza máxima foi de 294 HV.

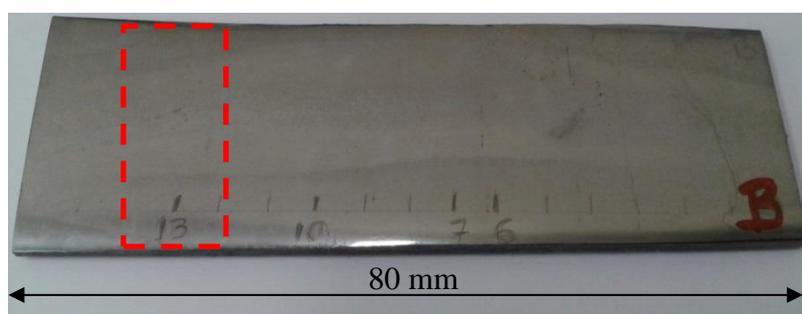
Figura 4.23: Localização da região de trincas na chapa B. Detalhe mostrando a região 13.

As trincas estão localizadas apenas na ZTA GG, e foram caracterizadas nas regiões opostas à superfície de solda e seções transversais à solda. Essas trincas são intergranulares em todas as condições analisadas. A figura 4.23 mostra a região da chapa B onde as trincas foram localizadas.

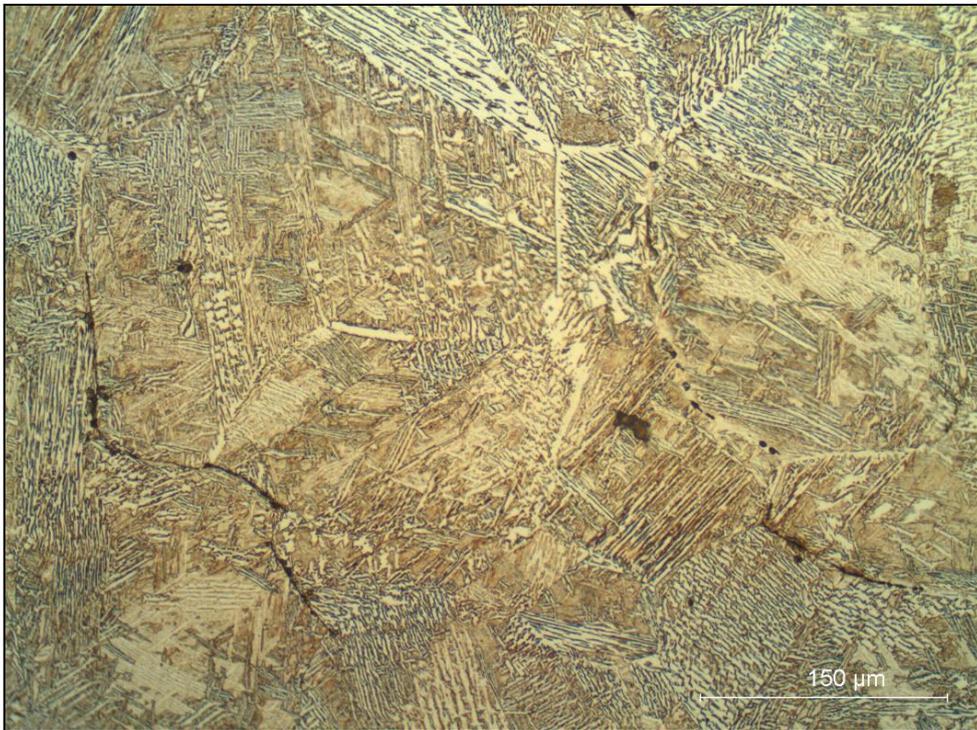
Figura 4.25: (a) micrografias das trincas intergranulares com (b) detalhe dos vazios nos contornos na zona termicamente afetada da região 13. Ataque de Nital 2%.

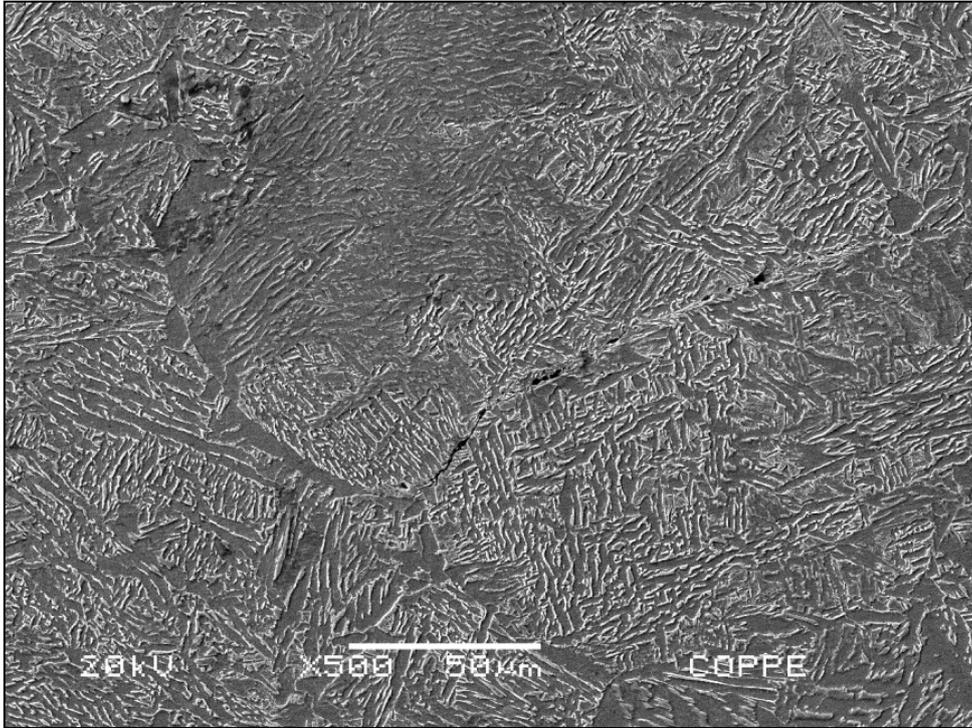
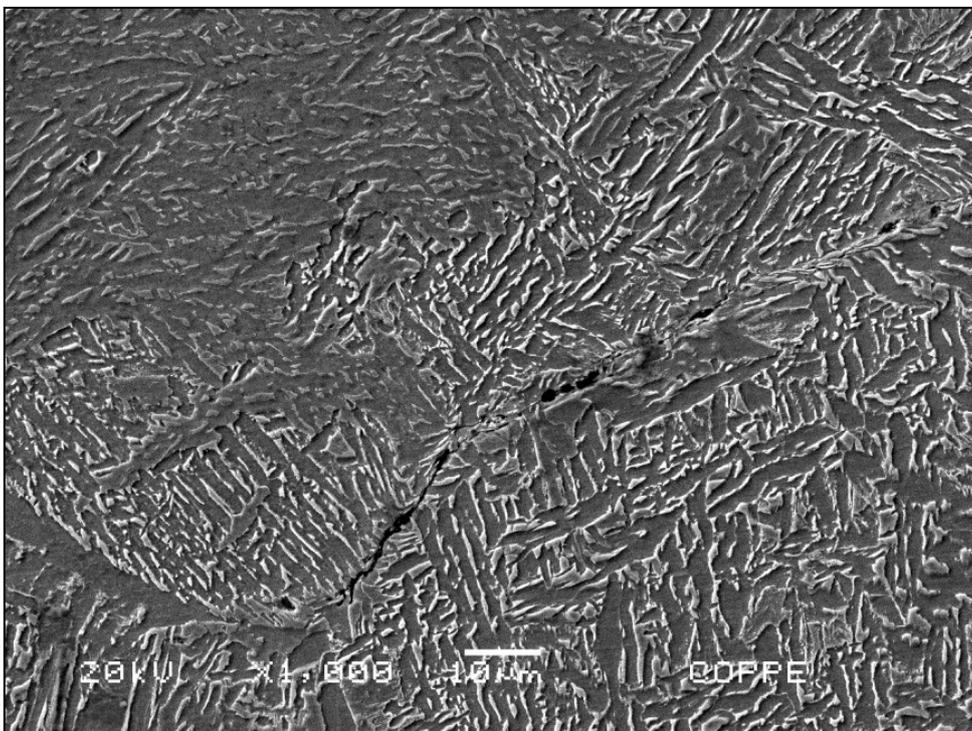
Figura 4.26: Micrografias em detalhe das trincas na zona termicamente afetada da região 13, em aumento de (a) 500x e (b) 1000x por MEV.

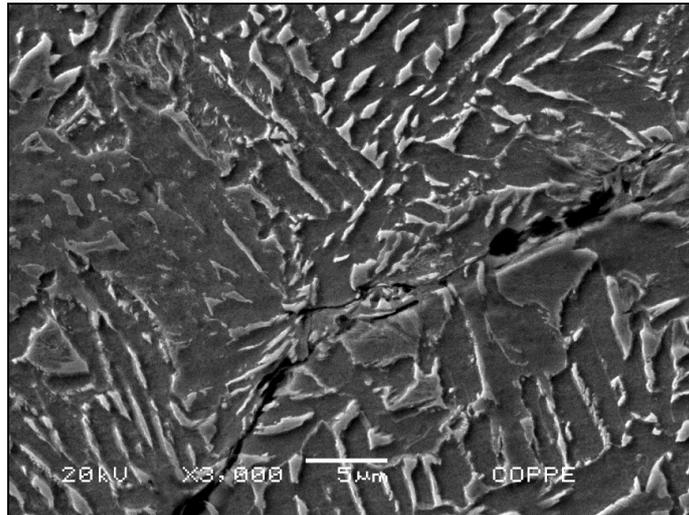
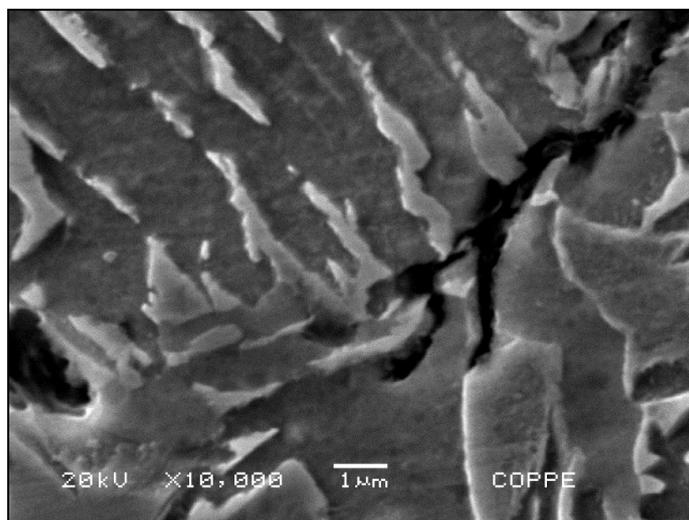
Figura 4.27: Detalhe das trincas apresentadas no contorno de grão da austenita prévia da ZTA na região 13, em aumento de (a) 3000x, (b) 5000x e (c) 10000x por MEV.
