INTERAÇÃO DO HIDROGÊNIO COM MICROESTRUTURAS DE JUNTA SOLDADA DO AÇO C-Mn

Dissertação de Mestrado apresentada ao Programa de Pós-graduação em Engenharia Metalúrgica e de Materiais, COPPE, da Universidade Federal do Rio de Janeiro, como parte dos requisitos necessários à obtenção do título de Mestre em Engenharia Metalúrgica e de Materiais.

Rio de Janeiro
Setembro de 2015

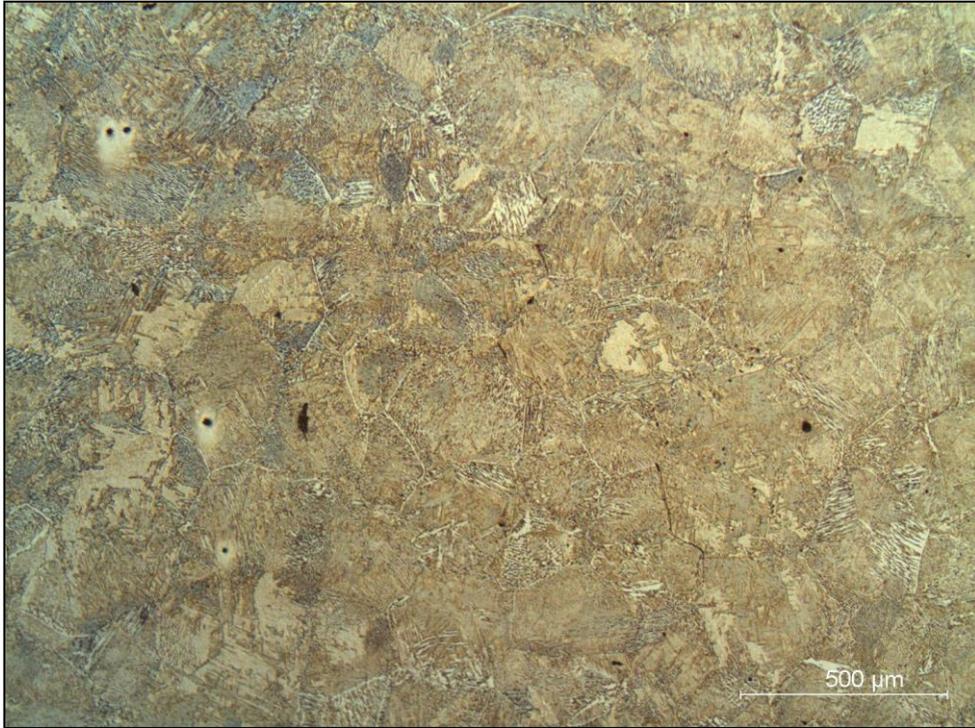
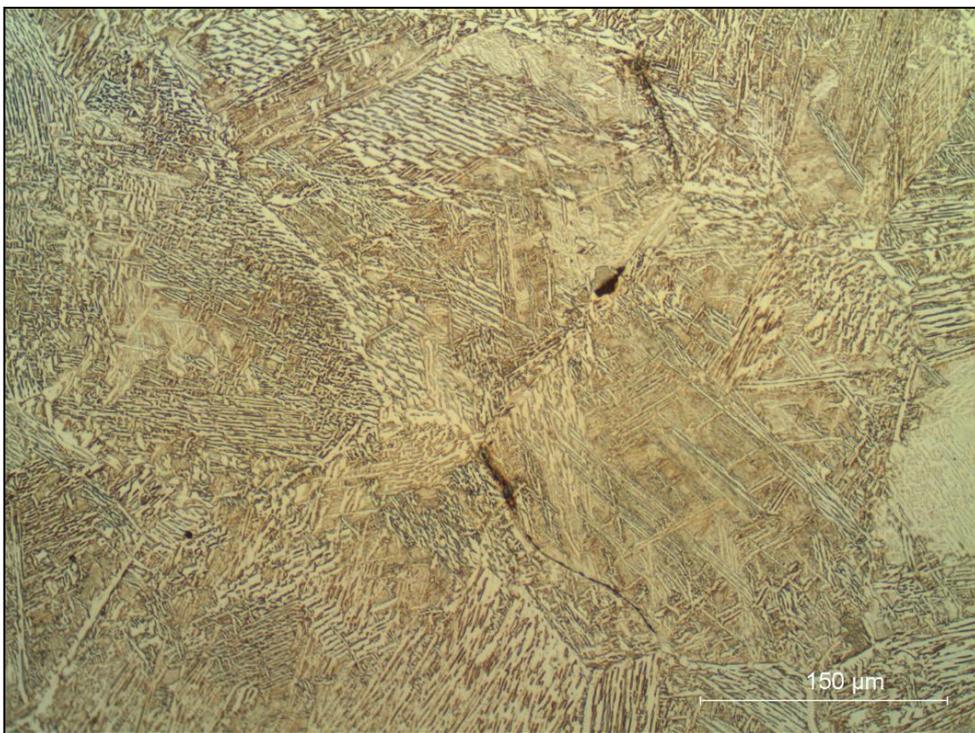
Figura 4.28: Micrografias em detalhe das trincas intergranulares na zona termicamente afetada da região 13, em aumento de (a) 50x, (b) 200x. Ataque de Nital 2%.

As figuras 4.28 e 4.29 também mostram este aspecto de trincamento intermitente em contornos de austenita prévia onde a estrutura atual é bainítica.

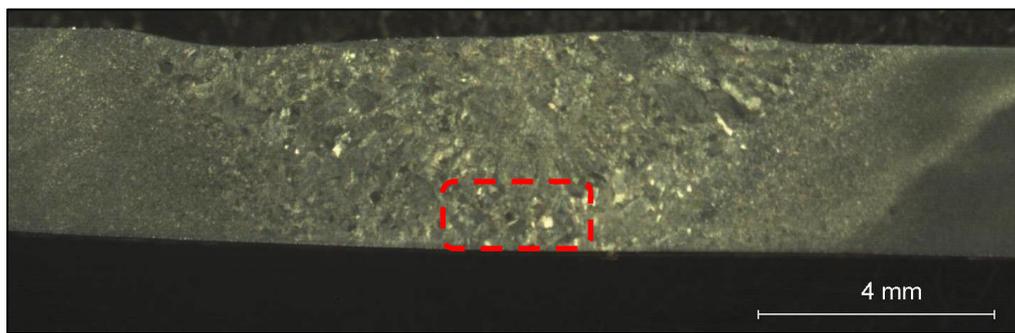
Figura 4.30: Macrografia da seção transversal a solda T13 da chapa B, com detalhe da localização das trincas. Ataque de Nital 2%.

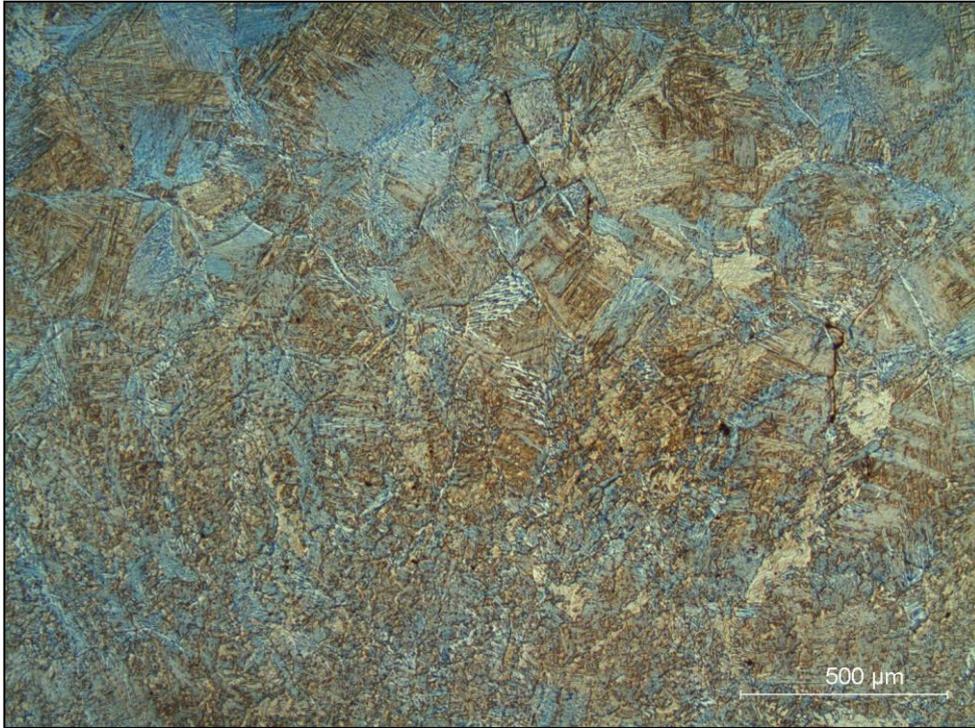
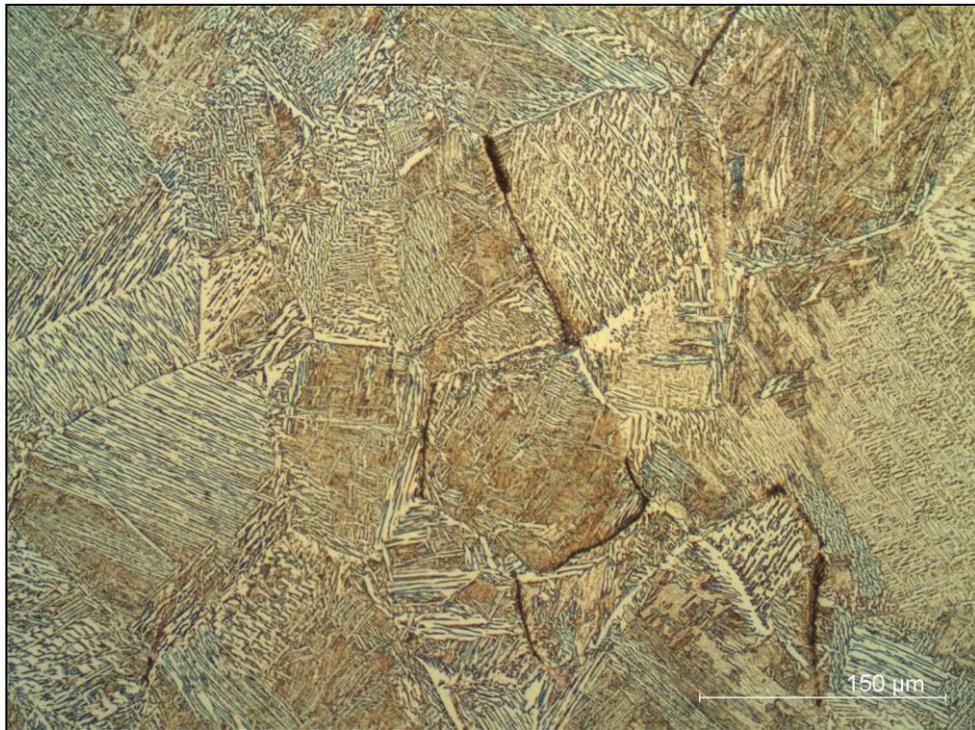
Figura 4.31: Micrografias da Seção Transversal a Solda na ZTA da T13, em aumento de (a) 50x e (b) 200x. Presença de trincas intergranulares. Ataque de Nital 2%.

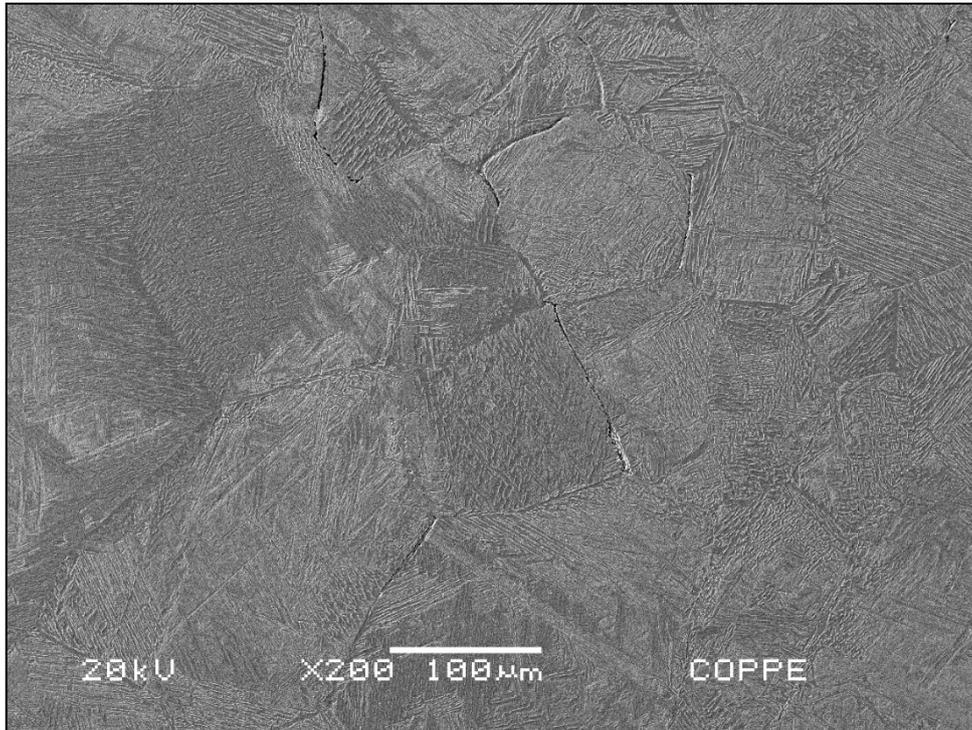
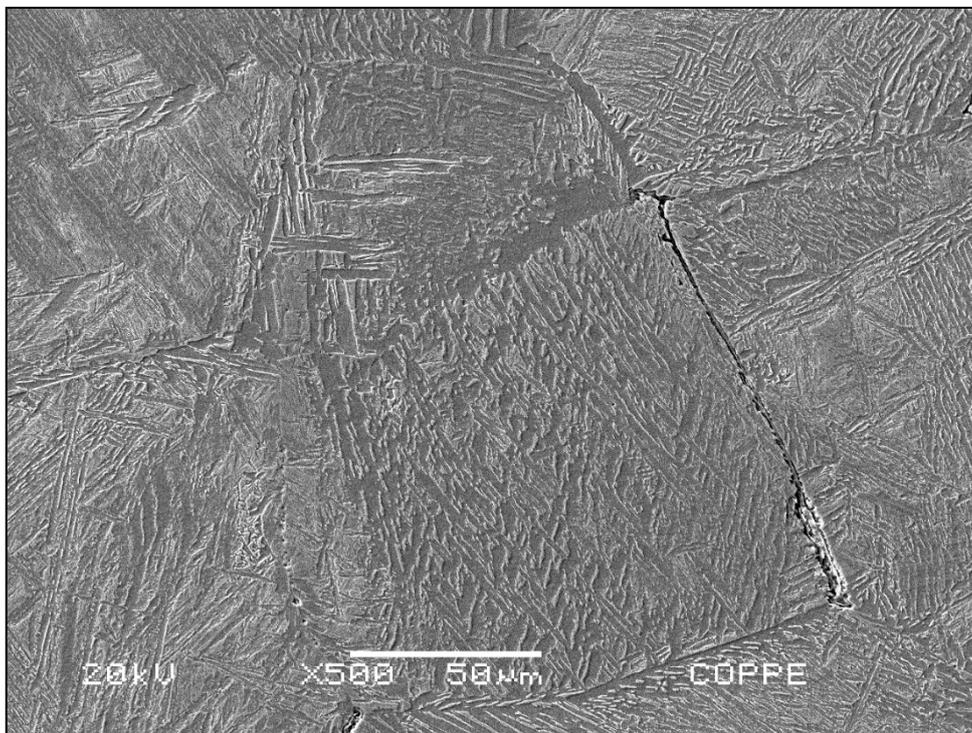
Figura 4.32: Micrografias em detalhe das trincas intergranulares da seção transversal a solda na ZTA da T13, em aumento de (a) 200x e (b) 500x por MEV.

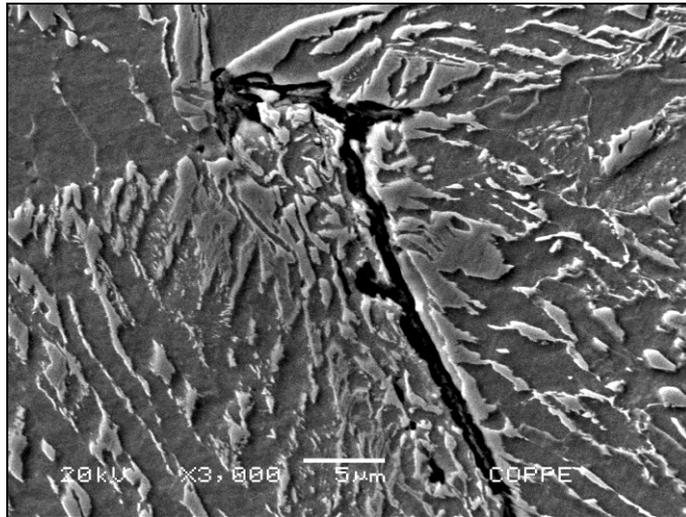
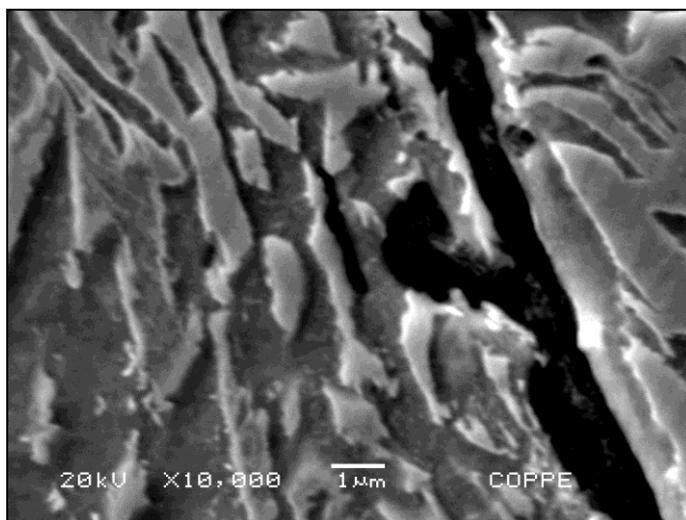
Figura 4.33: Micrografias em detalhe das trincas com deformação na seção transversal a solda na ZTA da T13, em aumento de (a) 3000x, (b) 5000x e (c) 10000x por MEV.

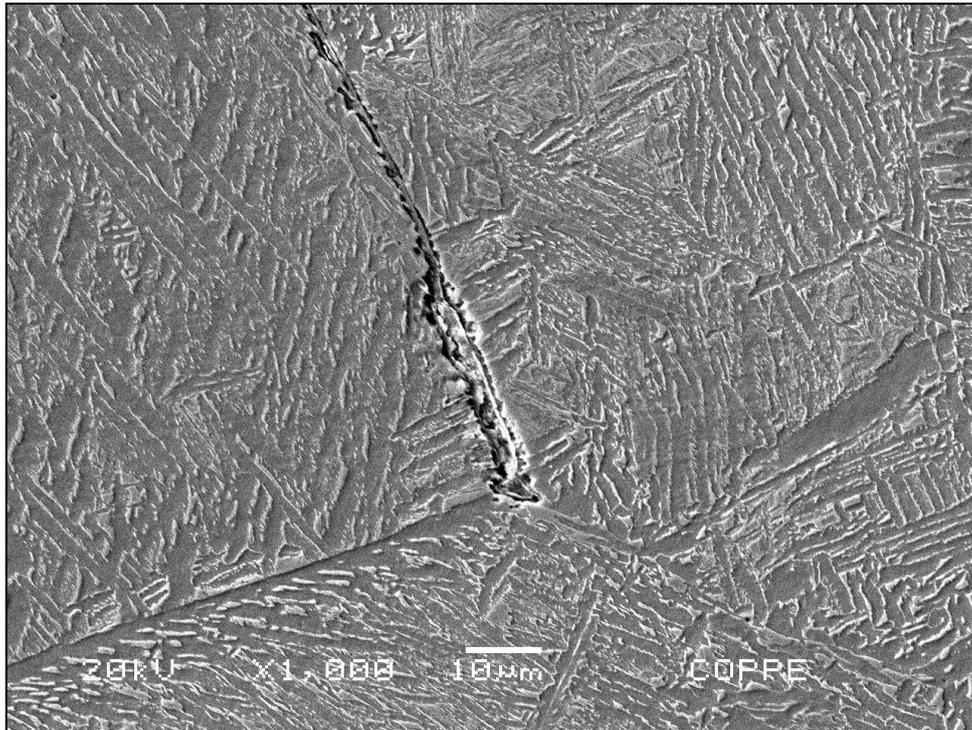
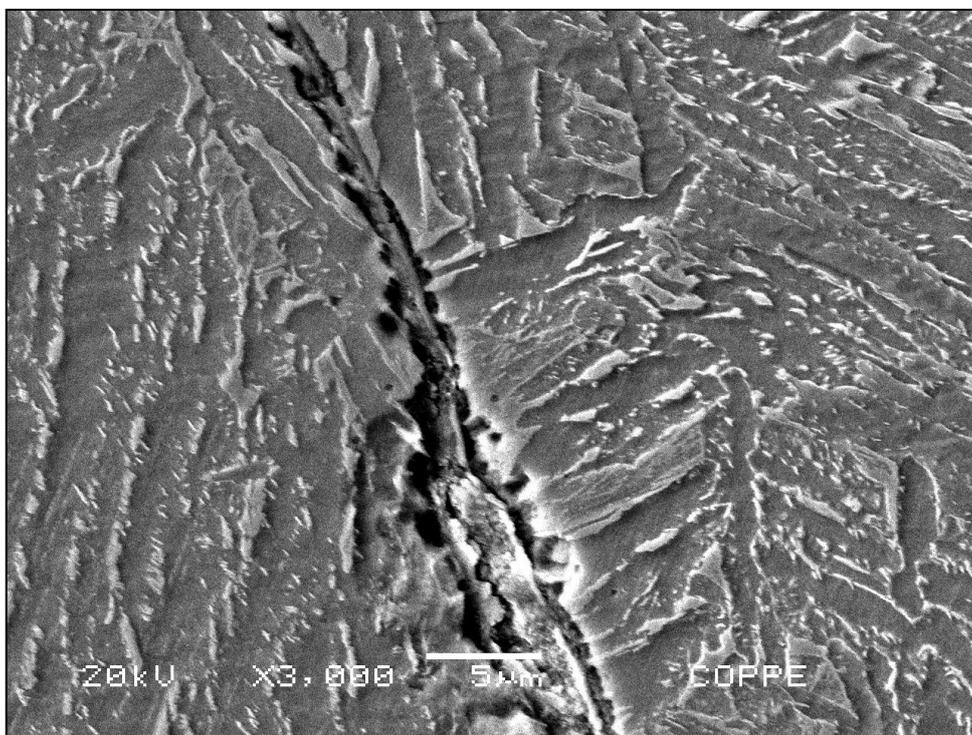
Figura 4.34: Micrografias em detalhe das trincas na seção transversal a solda na ZTA da T13, em aumento de (a) 1000x e (b) 3000x por MEV.

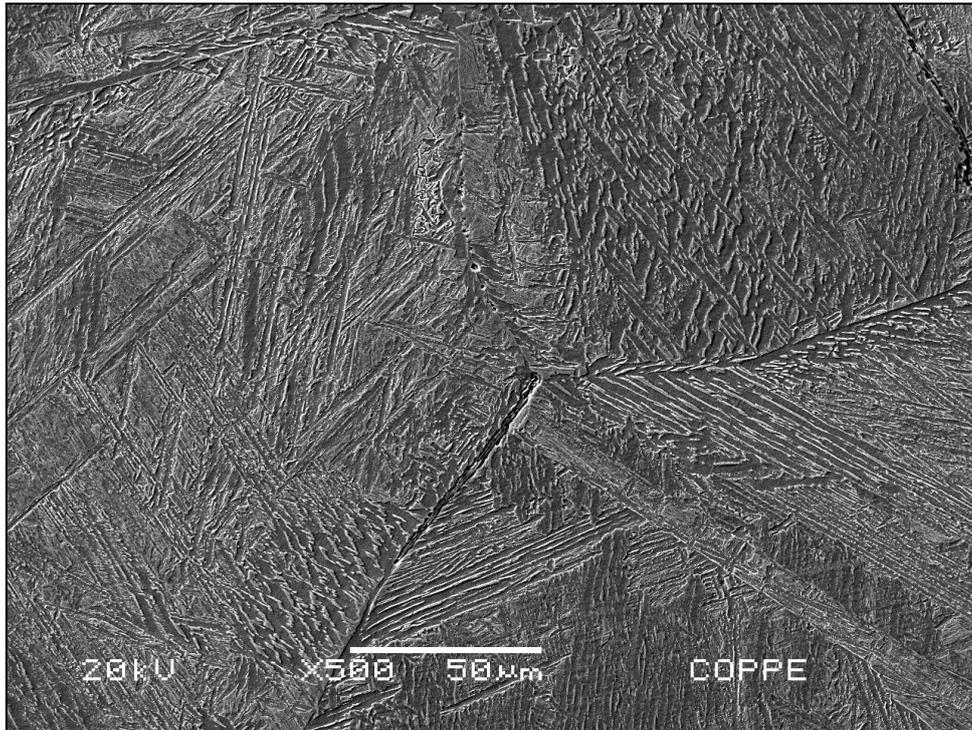
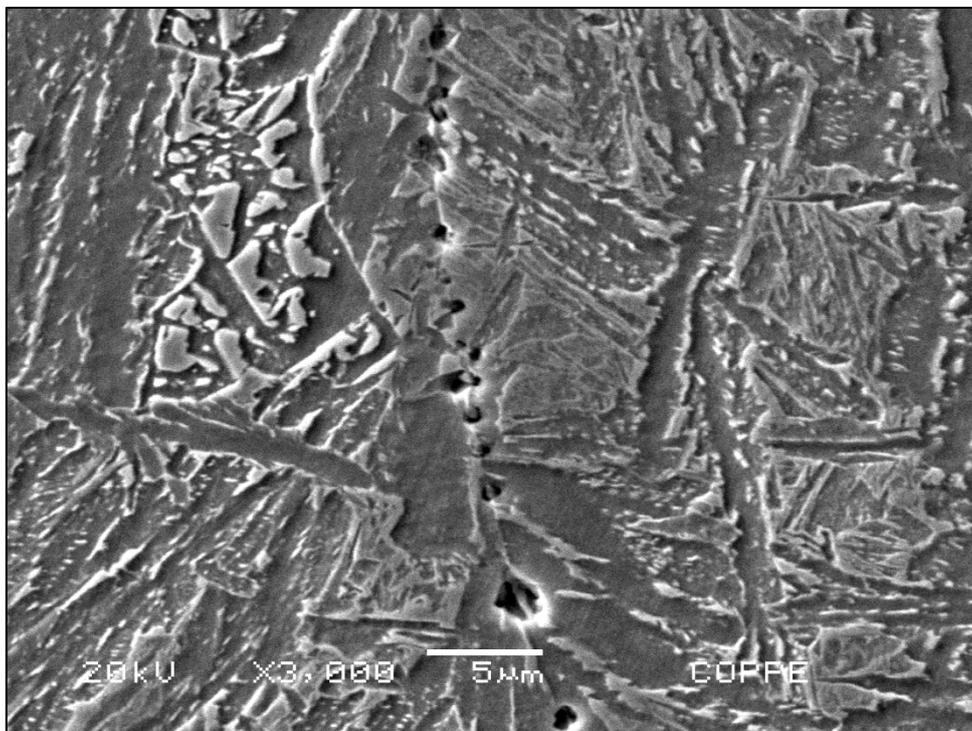
Figura 4.35: Micrografias em detalhe das trincas e vazios nos contornos de grão na seção transversal a solda na ZTA da T13, em aumento de (a) 500x e (b) 3000x por MEV.

Figura 5.2: Chapa B - Detalhe das trincas apresentadas no contorno de grão da austenita prévia da ZTA na região 13, referente as Figuras 4.35 e 4.36 , e o espectrograma de EDS pontual das inclusões presentes na formação das trincas apontando a presença de sulfetos de manganês, por MEV. Ataque de Nital 2%.

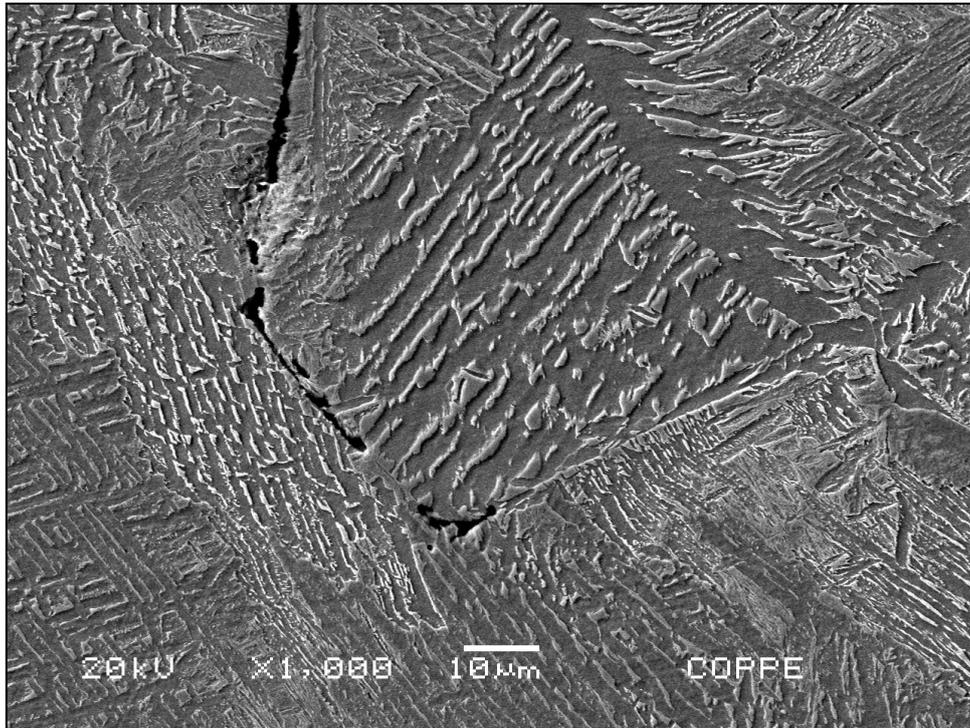
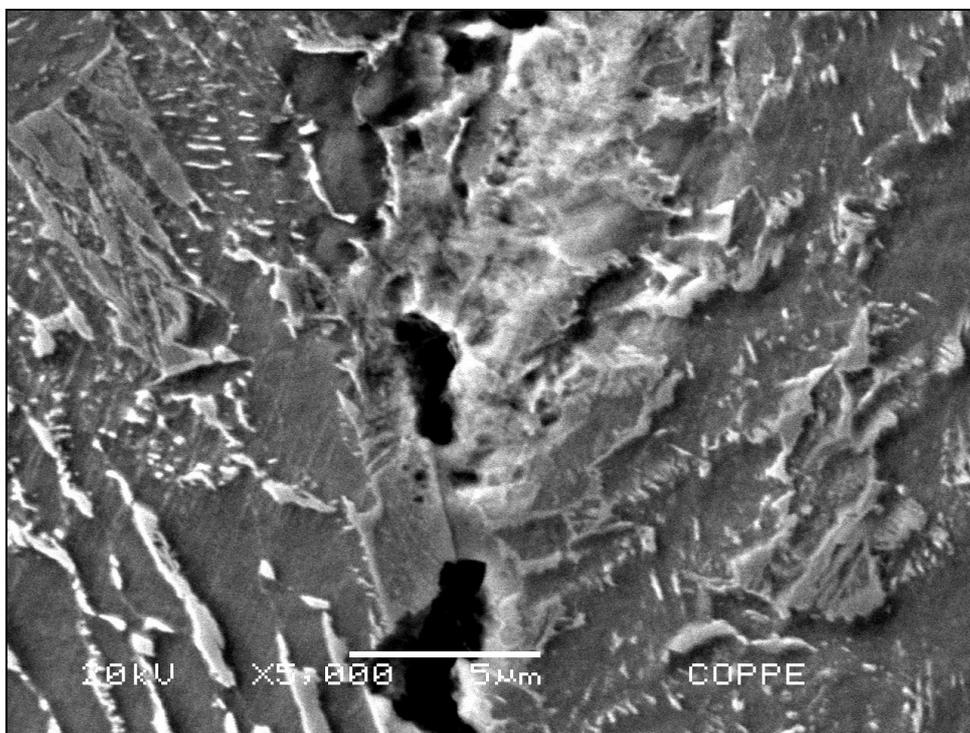
Figura 4.36: Detalhe do trincamento na seção transversal a solda na ZTA da T13, em aumento de (a) 1000x e (b) 5000x por MEV.

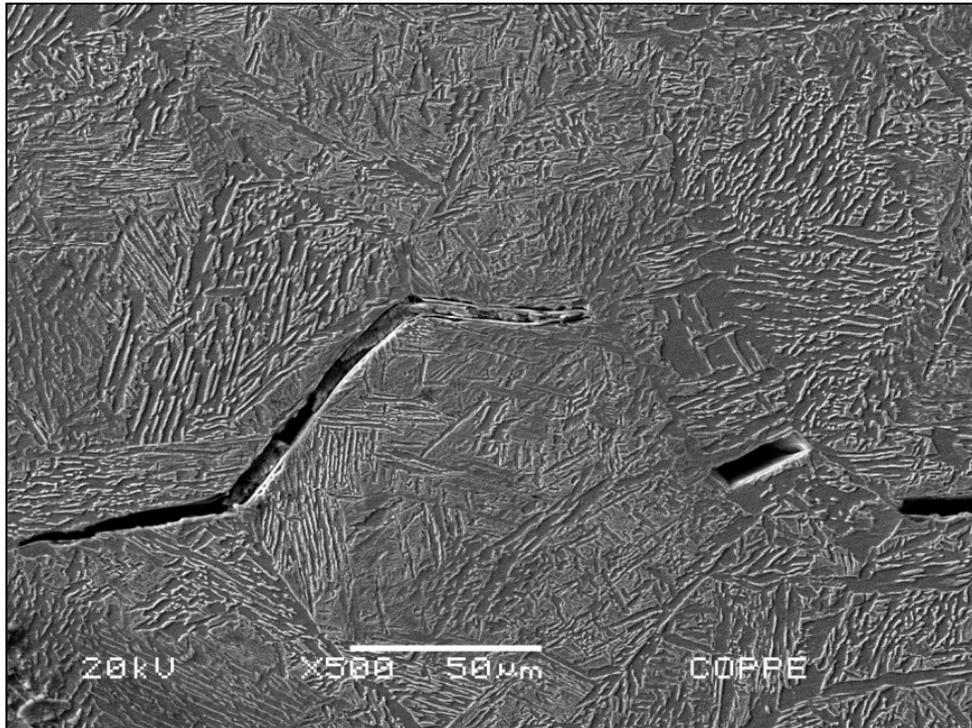
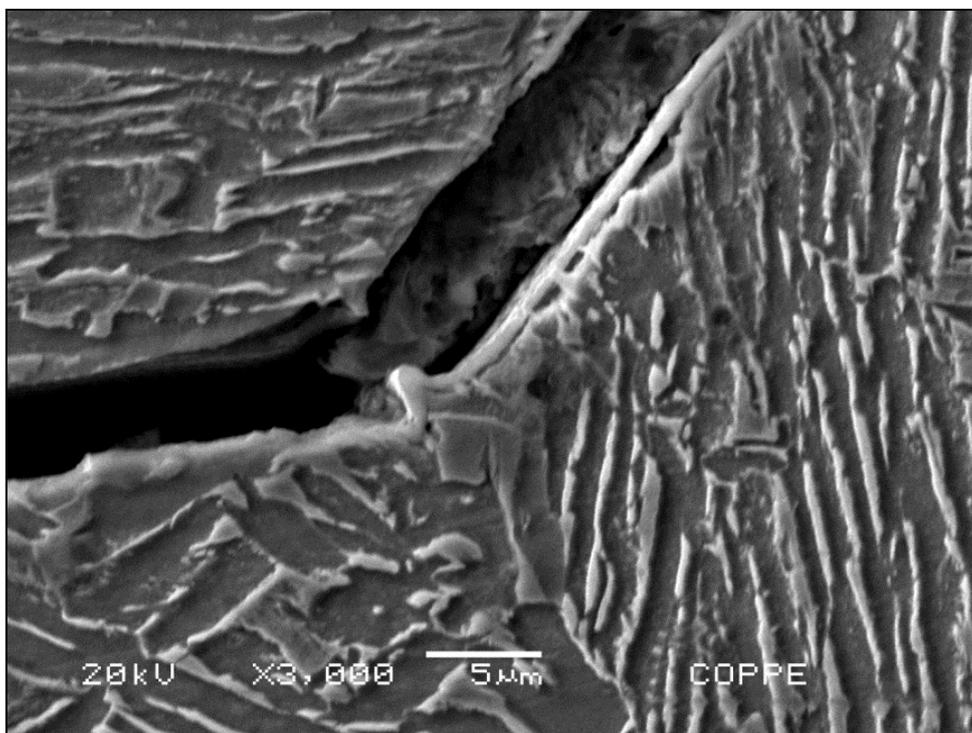
Figura 4.37: Microestruturas da região T13 apresentando detalhe uma trinca no contorno de grão da austenita prévia da ZTA na chapa B, em aumento de (a) 500x e (b) 3000x por MEV.

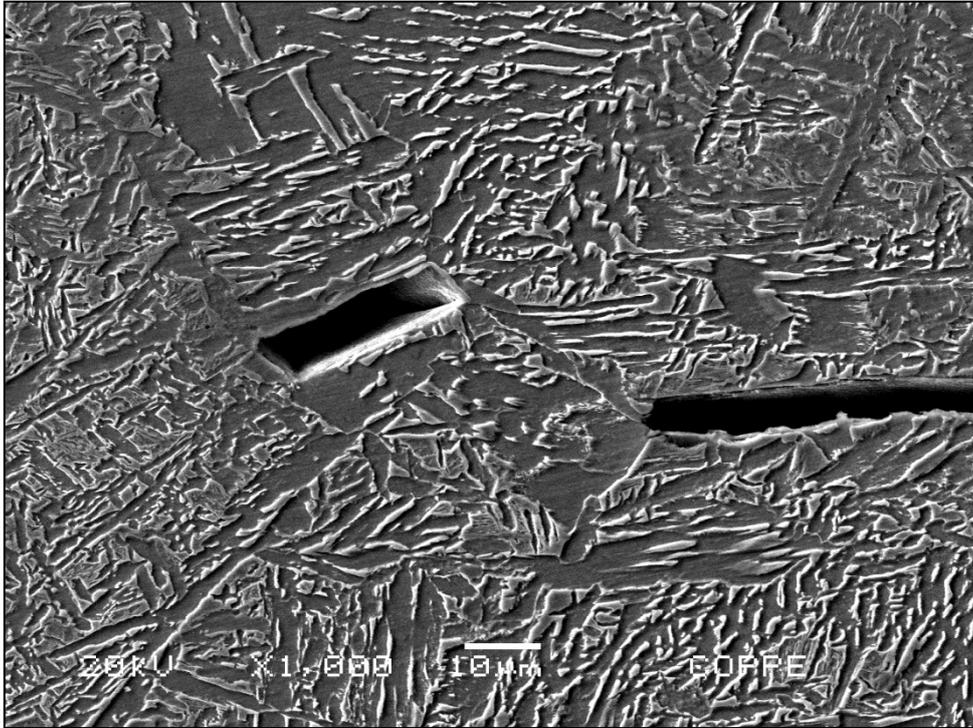
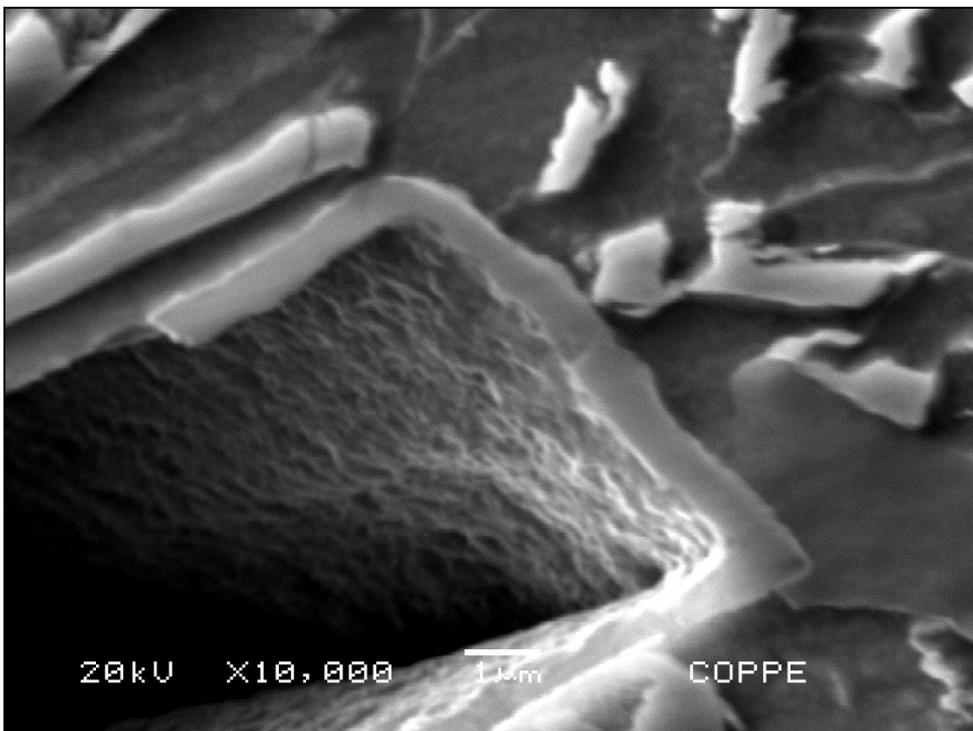
Figura 4.38: Microestrutura da região T13 apresentando detalhe uma trinca sem deformação na ZTA na chapa B, em aumento de (a)1000x e (b) 10000x por MEV.

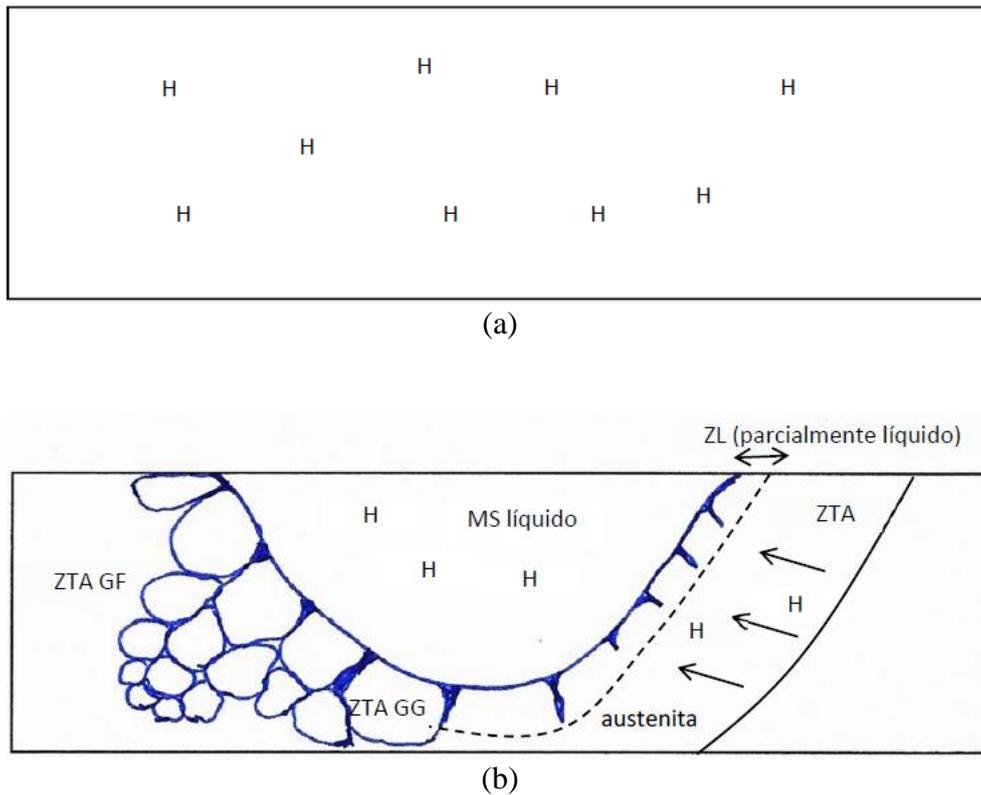
Figura 5.3: (a) Seção transversal da chapa hidrogenada antes do ciclo térmico de soldagem e (b) a mesma seção transversal após passagem do arco, no momento da soldagem na máxima temperatura.

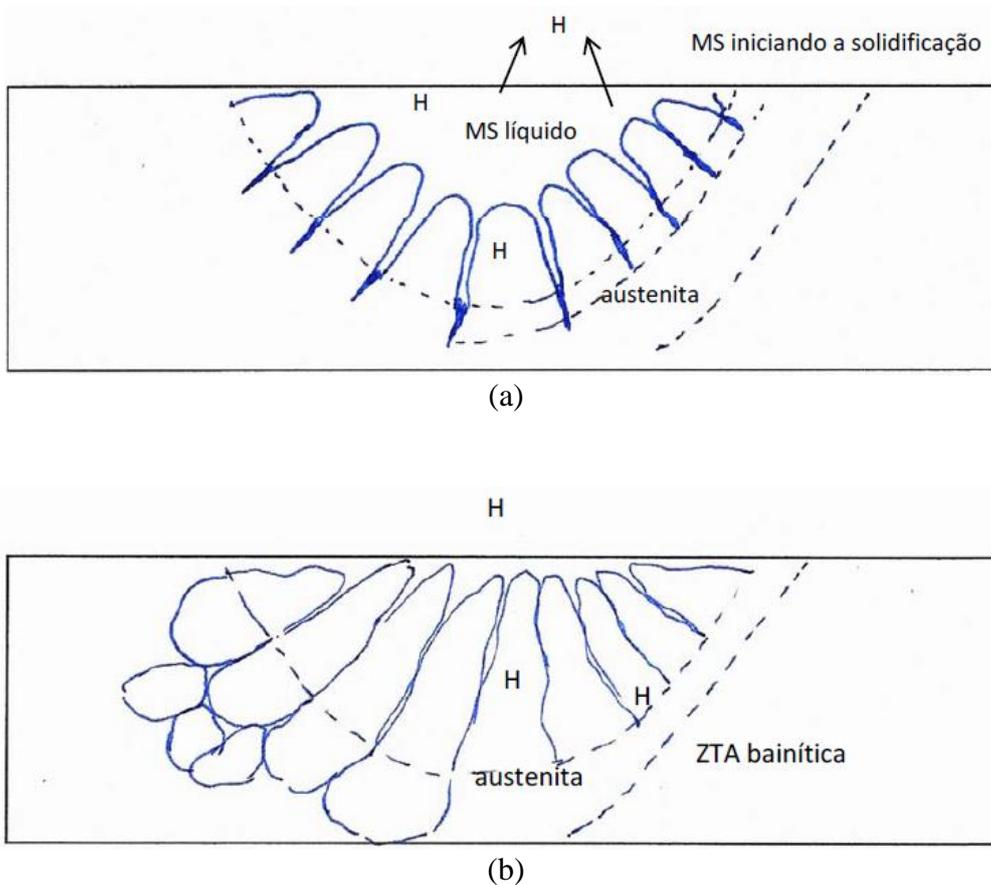
Figura 5.4: (a) Região parcialmente fundida nos contornos da austenita prévia na zona de ligação entre a poça de fusão e o metal de base. Tendência do hidrogênio de evoluir na superfície da poça de fusão, e permite dissolver parte do hidrogênio. (b) Toda a solda está sólida, mas o metal de solda e parte da ZTA estão austeníticos ainda e com hidrogênio dissolvido.

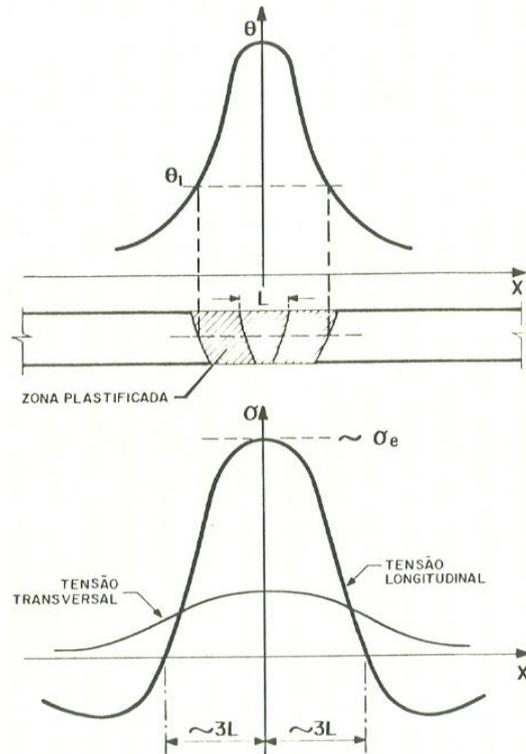
Figura 5.6: Gráfico que mostra que o tensionamento residual é trativo e maior exatamente na região da solda (Adaptado de LINNERT, 1967).
