AVALIAÇÃO DA RESISTÊNCIA À CORROSÃO DE LIGA CUPRO-NÍQUEL E  
AÇOS INOXIDÁVEIS EM ÁGUA DO MAR SINTÉTICA

Dissertação de Mestrado apresentada ao Programa de Pós-graduação em Engenharia Metalúrgica e de Materiais, COPPE, da Universidade Federal do Rio de Janeiro, como parte dos requisitos necessários à obtenção do título de Mestre em Engenharia Metalúrgica e de Materiais.

Rio de Janeiro  
Maio de 2020

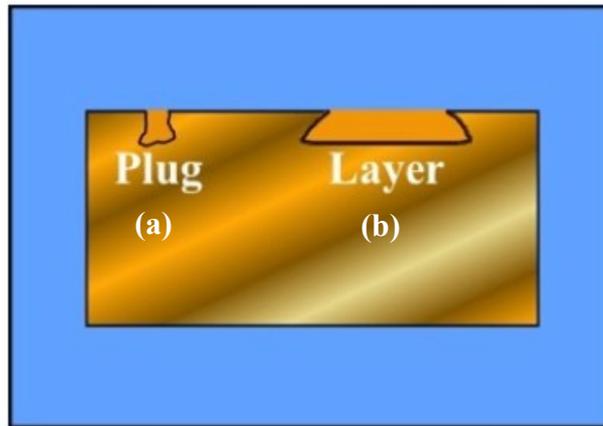
Figura 1. Morfologias da corrosão seletiva (a) “plug type” e (b) “layer type”, adaptado [50]

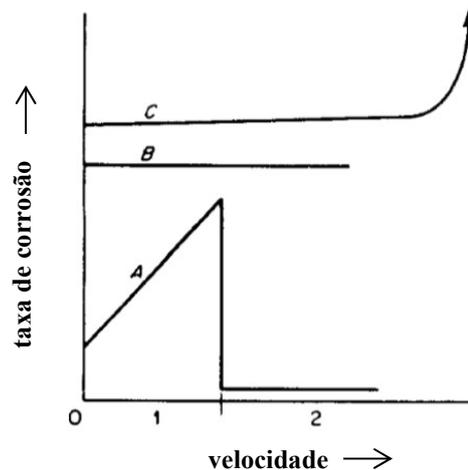
Figura 2. Influência da velocidade na taxa de corrosão, adaptado [45].

O efeito do fluxo depende do metal e do meio no qual está exposto e pode apresentar diferentes comportamentos conforme apresentado na Figura 2. Para os processos corrosivos controlados por polarização de ativação, a agitação do eletrólito não altera a taxa de corrosão (Figura 2 (B)). Se o processo estiver sob controle por transferência de massa da espécie oxidante, o aumento da velocidade acarretará um aumento da taxa de corrosão (Figura 2 (A), trecho 1). Se o processo estiver sob controle por transferência de massa da espécie oxidante e o metal apresenta comportamento ativo-passivo, então o comportamento apresentado na Figura 2 (A), trechos 1 e 2, são representativos da taxa de corrosão [45].

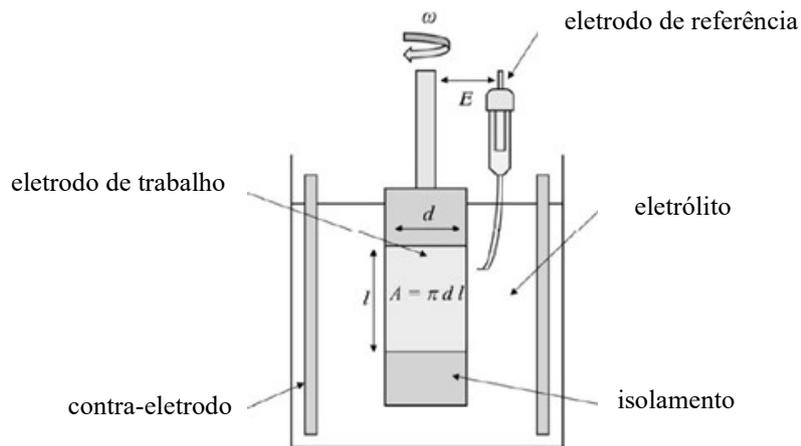
Figura 3. Eletrodo de cilindro rotatório, adaptado [55]

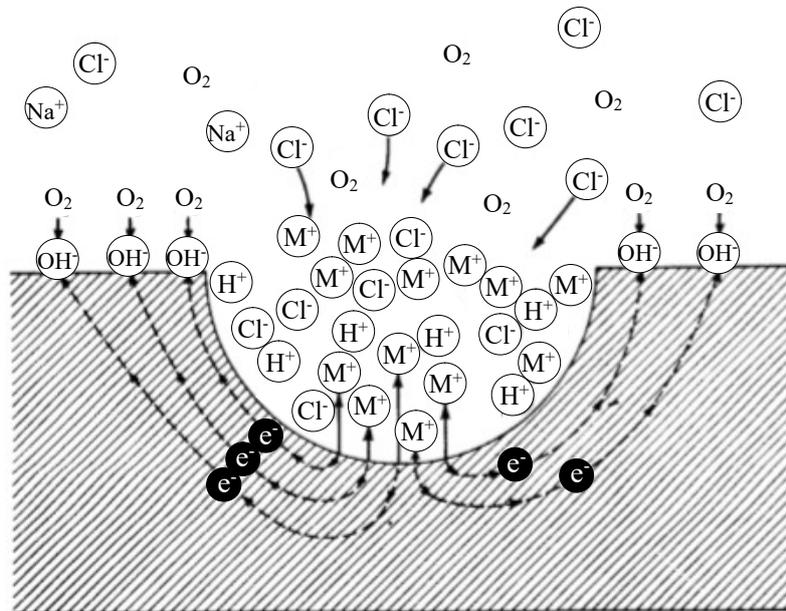
Figura 4. Esquema representativo de um pite de corrosão, adaptado [45]

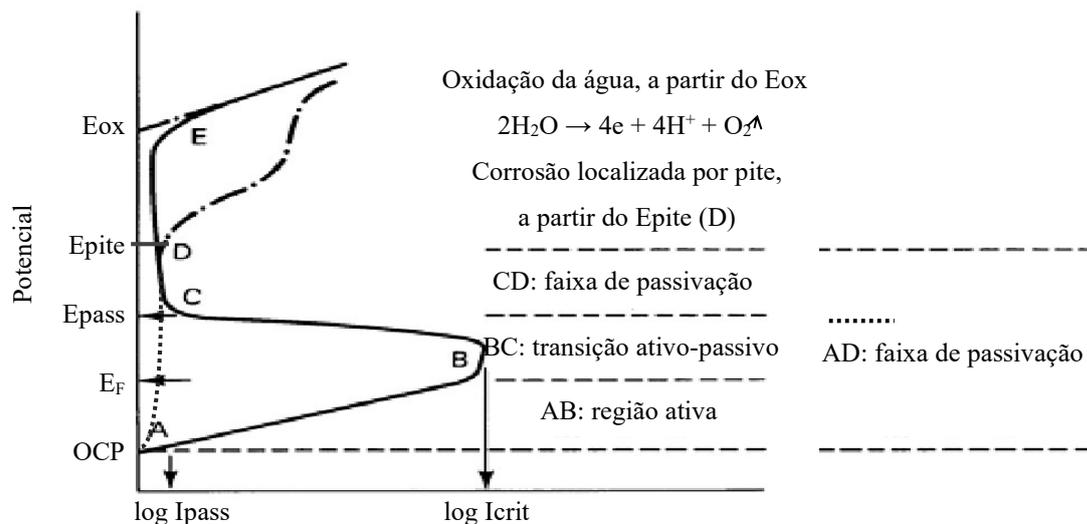
Figura 5. Resposta típica de materiais que apresentam passivação em um determinado meio, adaptado [1]

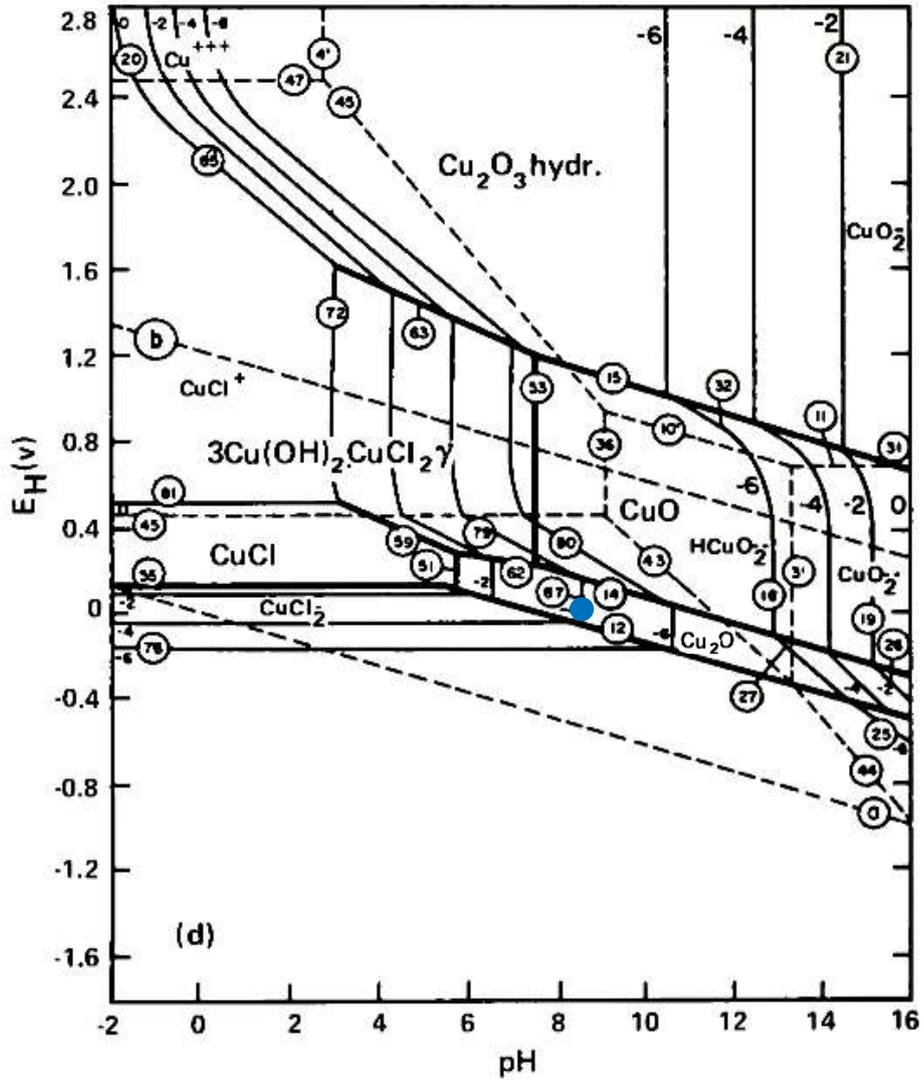
Figura 6. Sistema Cu-Cl-H<sub>2</sub>O, concentração de íons cloreto 35.500 ppm, a 25°C, adaptado [61]

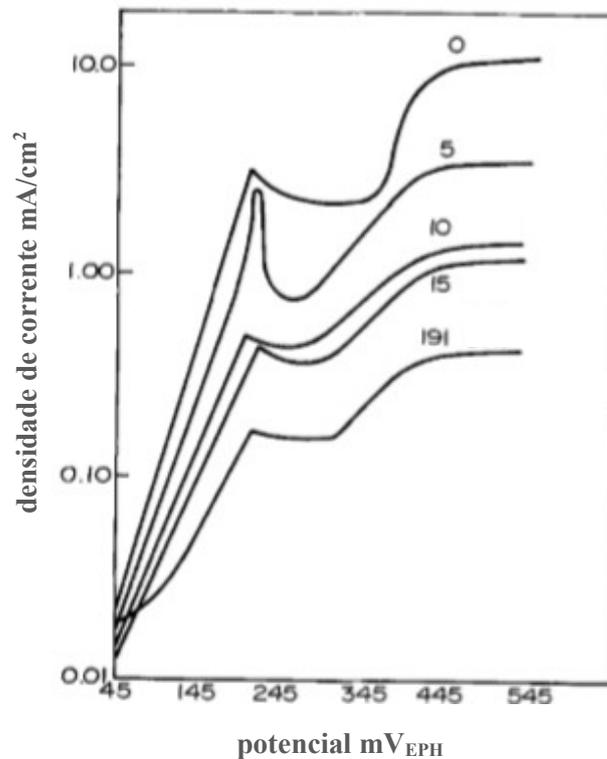
Figura 9. Curvas de polarização anódica da liga Cu-9,4Ni-1,7Fe após diferentes dias de imersão em solução de NaCl 3,5 % aerada, a temperatura ambiente, adaptado [14].

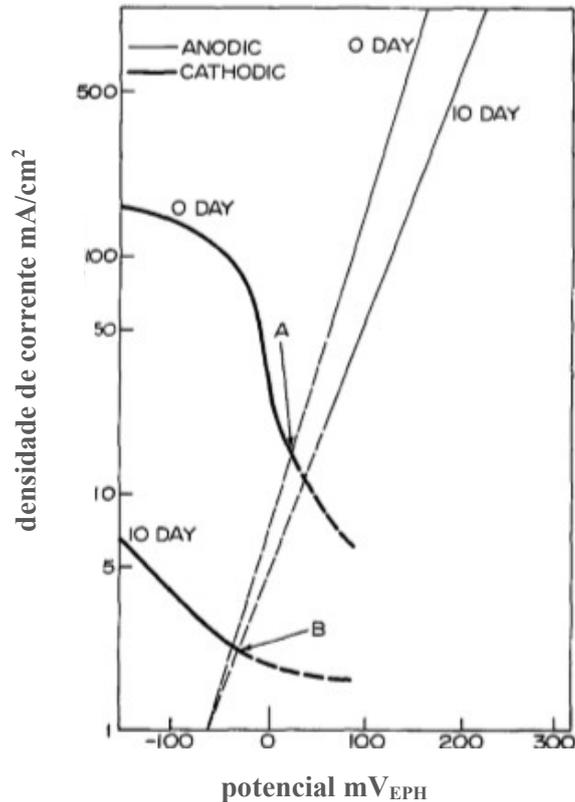
Figura 11. Polarização anódica e polarização catódica da liga Cu-9,4Ni-1,7Fe em solução de NaCl 3,5 % aerada, a temperatura ambiente, após diferentes períodos de imersão, adaptado [14].

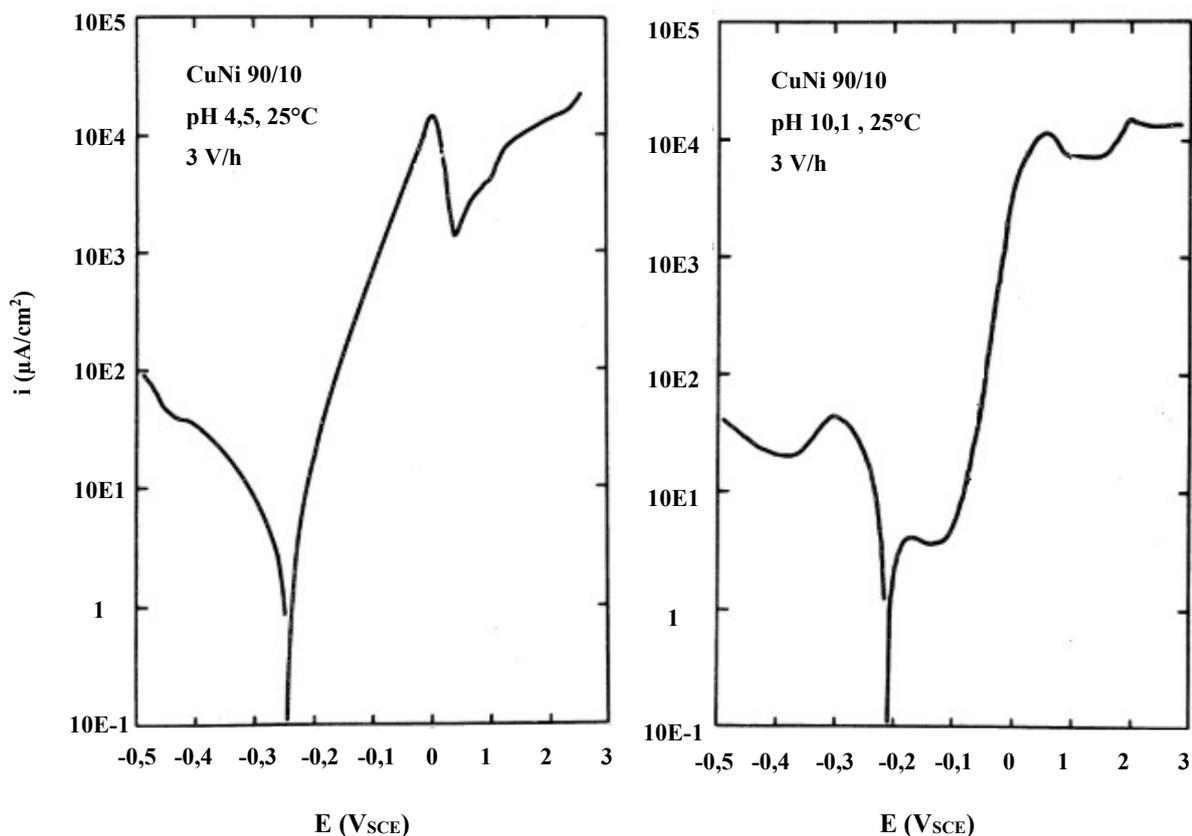
Figura 12. Comportamentos da curva de polarização do material CuNi 90/10 em água do mar natural aerada, obtidos por EFIRD [41], adaptado

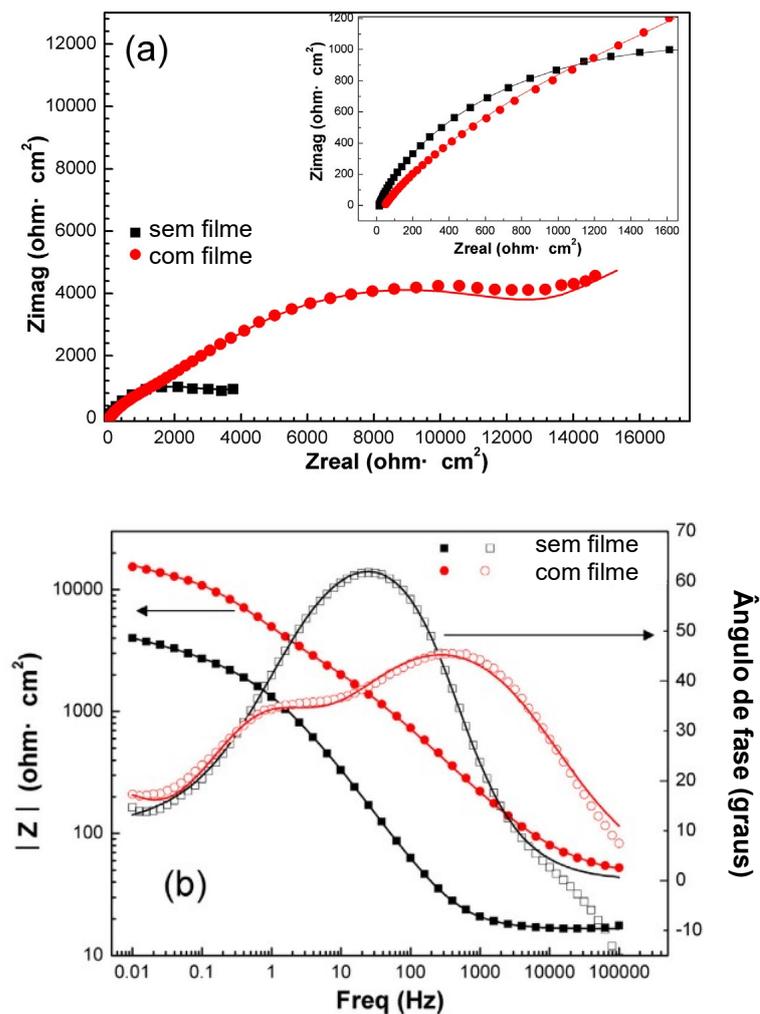
Figura 13. Impedância eletroquímica liga CuNi 90/10 em água do mar natural (0,1 m/s, 13,6 °C, DO 5,6 mL/L, pH 8,16): após 1 mês e após algumas horas (não informado), adaptado [13]

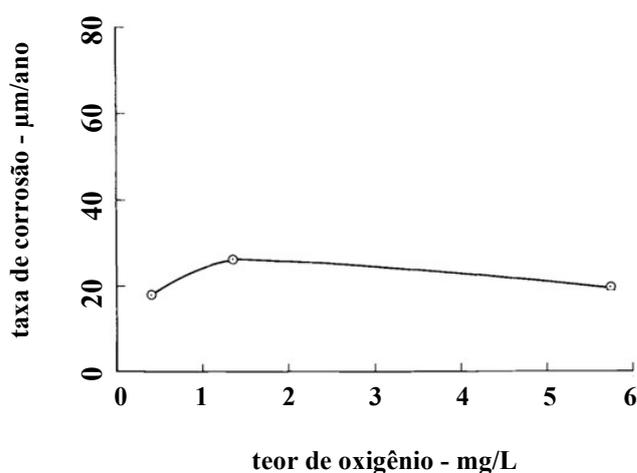
Figura 15. Taxa de corrosão do cobre e de ligas de cobre em função do teor de oxigênio após um ano de exposição em água do mar natural, adaptado [72]

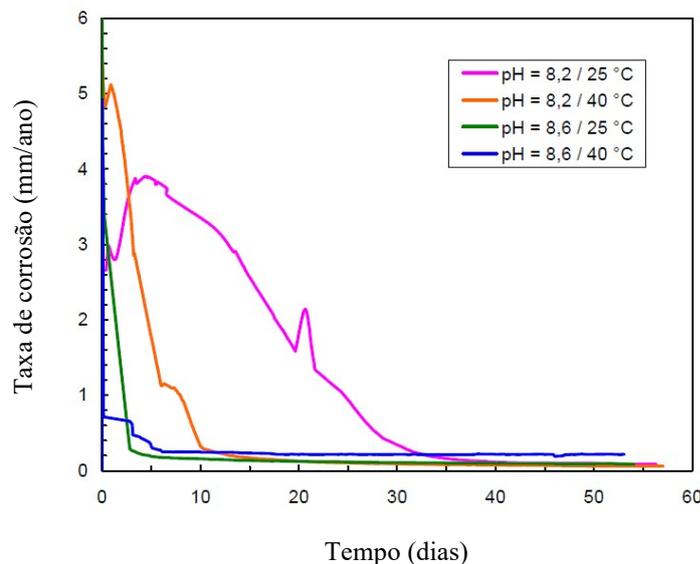
Figura 16. Taxa de corrosão da liga CuNi 90/10 em água do mar sintética, em diferentes temperaturas e valores de pH, adaptado [73]

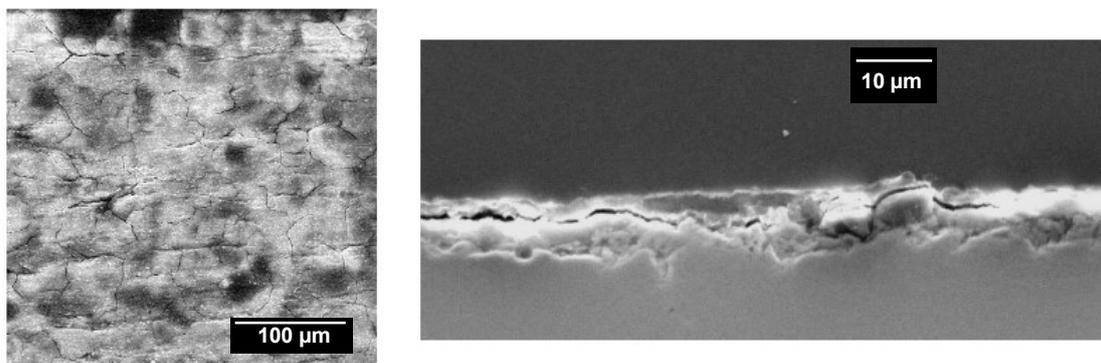
Figura 17. Produto de corrosão formado na liga CuNi 90/10 em água do mar sintética, após 55 dias de imersão. Condições do ensaio: pH de 8,2, temperatura de 25°C, velocidade linear entre 1,54 e 1,58 m/s. Micrografia superficial (esquerda) e da seção transversal (direita) obtida em MEV, adaptado [73]

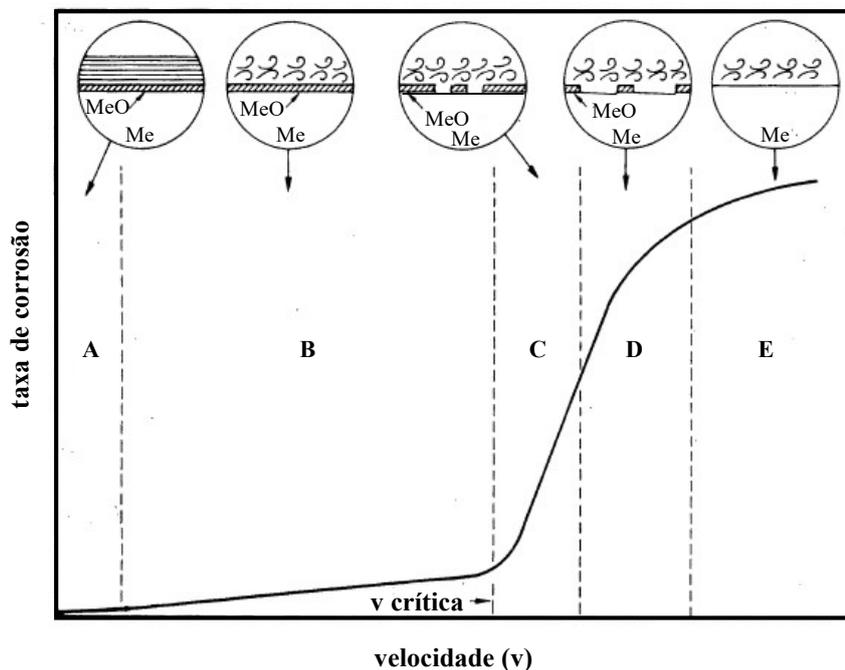
Figura 18. Esquema representativo do comportamento da camada protetora formada em liga cupro-níquel em água do mar, em função da velocidade do fluido,

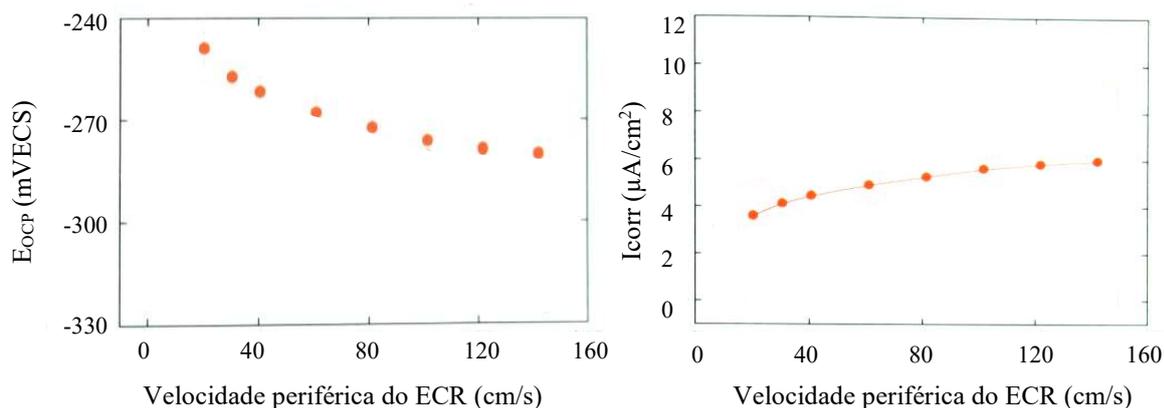
Figura 19. Potencial de circuito aberto e densidade de corrente de corrosão da liga CuNi 90/10 em água do mar sintética com aeração forçada, resultados obtidos por KEAR [79], adaptado.

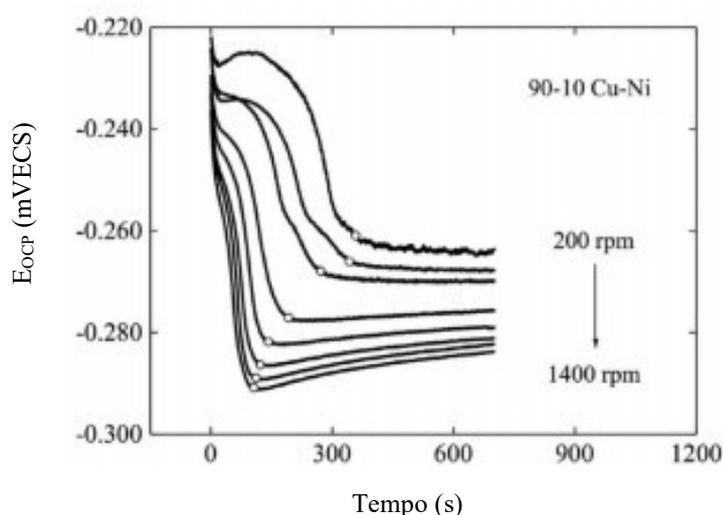
Figura 20. Potencial de circuito aberto da liga CuNi 90/10 em água do mar natural filtrada em função do tempo de imersão com ECR em diferentes velocidades de rotação, adaptado [55]

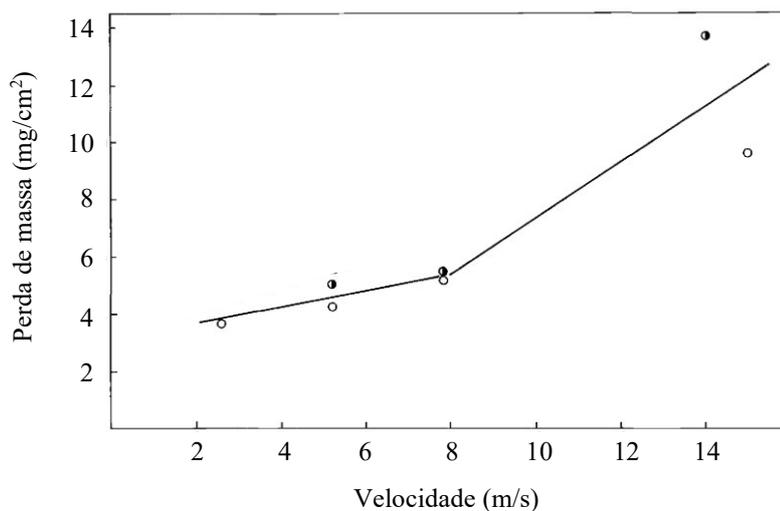
Figura 21. Perda de massa em função da velocidade linear de água do mar em tubulação de diâmetro interno de 32 mm da liga CuNi 90/10, adaptado [77].

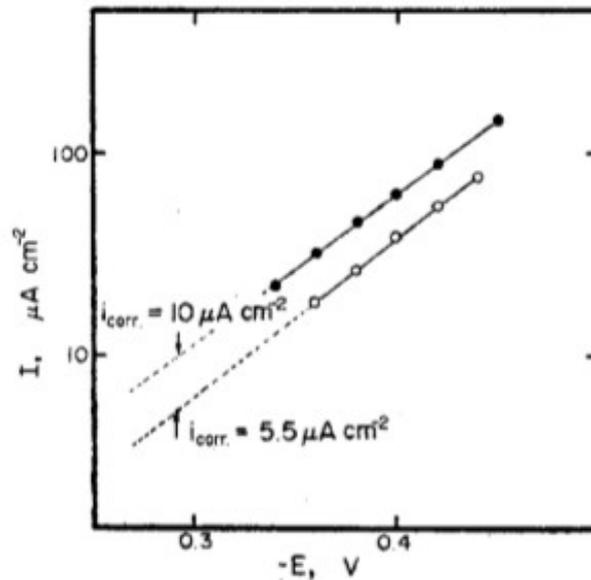
Figura 22. Polarização anódica da liga CuNi 90/10 em água do mar sintética em eletrodo de disco rotatório a 530 revoluções/min, após instante inicial de imersão e após 22 h, adaptado [84]

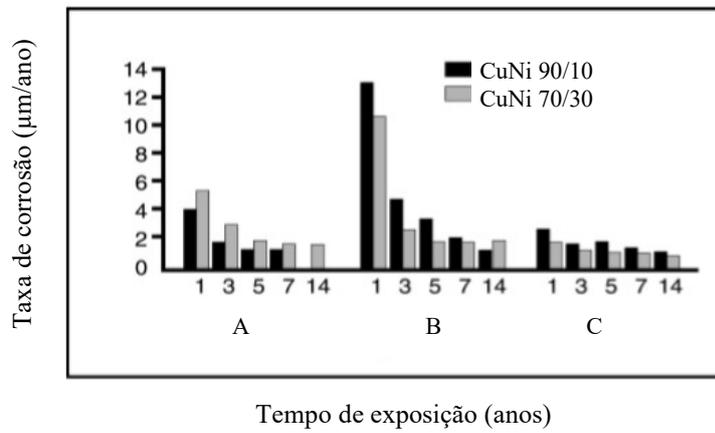
Figura 23. Taxa de corrosão da liga CuNi 90/10 em água do mar natural, A: águas calmas, B: fluxo em tubulação linear de 0,6 m/s, e C: águas sujeitas a marés, adaptado [85]

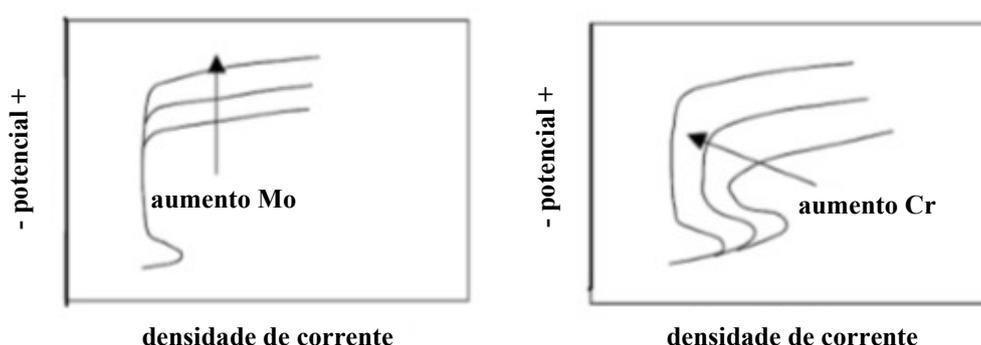
Figura 27. Efeito da adição de cromo e molibdênio na polarização anódica dos aços inoxidáveis, adaptado [97].

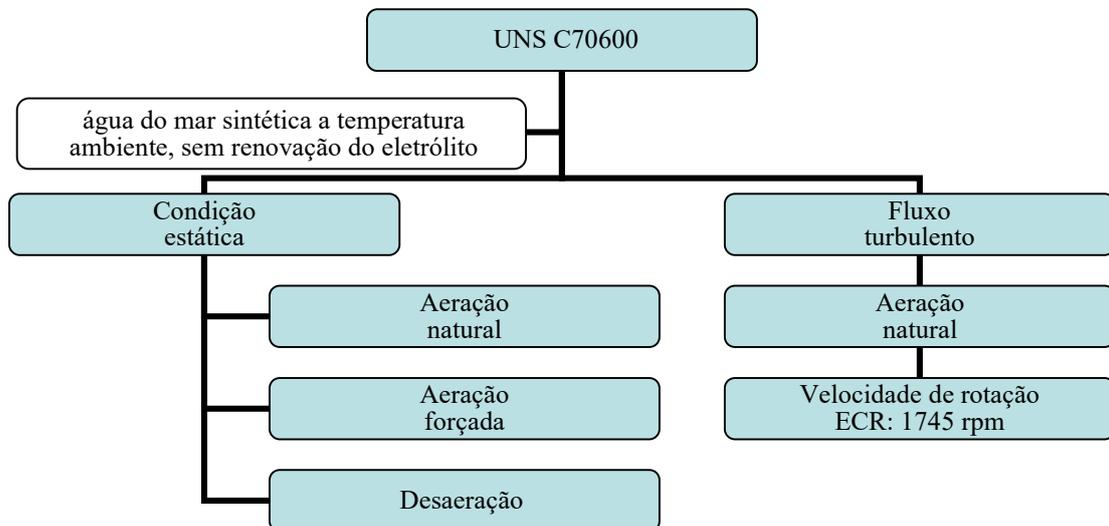
Figura 30. Condições dos ensaios para a liga UNS C70600

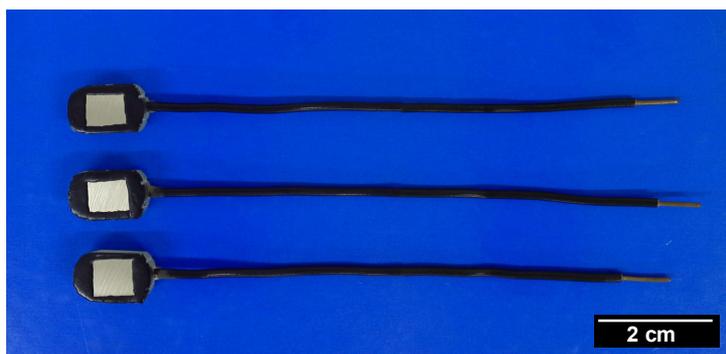
Os corpos de prova utilizados nos ensaios eletroquímicos na condição estática são apresentados na Figura 33.

Figura 33. Configuração do corpo de prova dos ensaios eletroquímicos na condição estática

Os corpos de prova foram obtidos a partir de cortes nas dimensões de 12 mm x 12 mm de tubos de cada material: tubo de diâmetro externo de 25,4 mm e espessura de 2 mm dos materiais UNS C70600 e UNS S31603 e de espessura de 3 mm do material UNS S31254. Posteriormente, os corpos de prova foram embutidos em resina acrílica isolante. O acabamento superficial da superfície externa do tubo embutido foi obtido por meio de lixamento a úmido com a sequência de lixas de carbetto de silício grãos nº 100, 220, 320, 400 e 600 seguido de limpeza com álcool etílico 99,8% P.A. e secagem com ar seco. As extremidades dos materiais metálicos embutidos foram isoladas com tinta epóxi, deixando-se uma área exposta ao eletrólito de aproximadamente 1 cm<sup>2</sup>. Os corpos de prova foram acondicionados em dissecador durante 24 horas, previamente à realização dos ensaios. A razão de volume de eletrólito/área exposta de eletrodo foi de 50 mL/cm<sup>2</sup>. Todos os ensaios eletroquímicos foram realizados em triplicata.

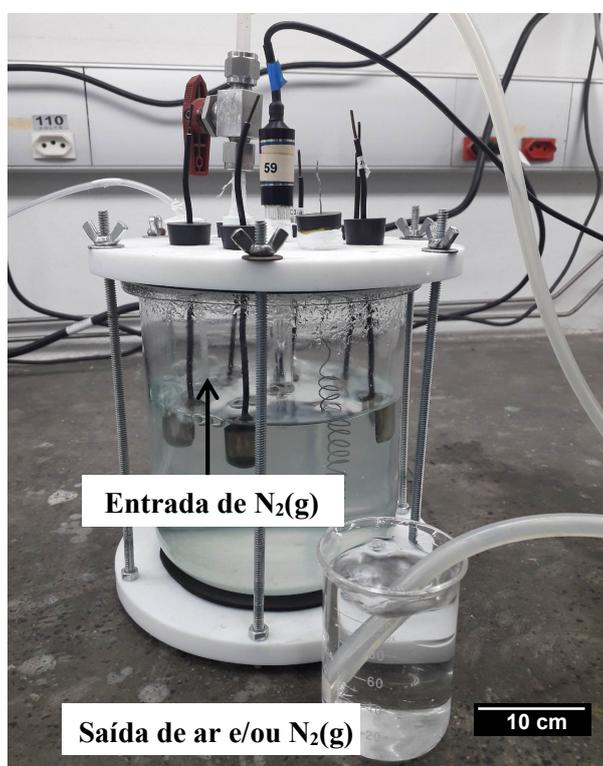
Figura 34. Configuração das células eletroquímicas utilizadas para a realização dos ensaios eletroquímicos na condição de desaeração

Para a realização dos ensaios eletroquímicos na liga UNS C70600 em água do mar sintética, nas condições de desaeração, aeração forçada e aeração natural, foram utilizadas células eletroquímicas conforme as apresentadas na Figura 34, Figura 35 e Figura 36, respectivamente. A aeração forçada foi realizada de modo contínuo. A desaeração foi efetuada por meio de borbulhamento de nitrogênio na solução, ao longo de todo o período de avaliação. Para as ligas UNS S31254 e UNS S31603, a configuração das células eletroquímicas é a apresentada na Figura 36, com água do mar sintética naturalmente aerada.

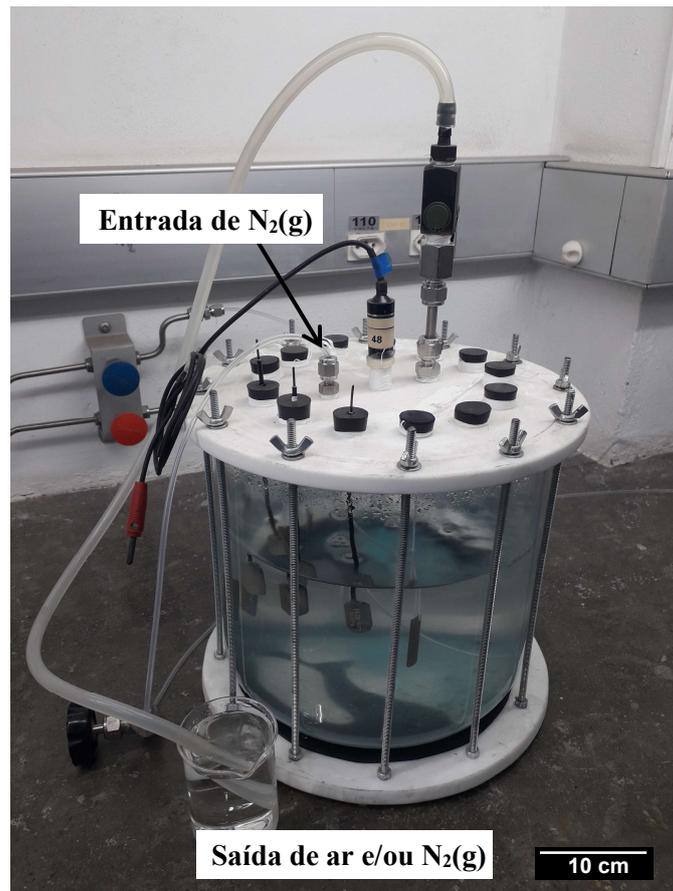
Figura 39. Imersão de corpos de prova do ensaio de perda de massa na condição de desaeração

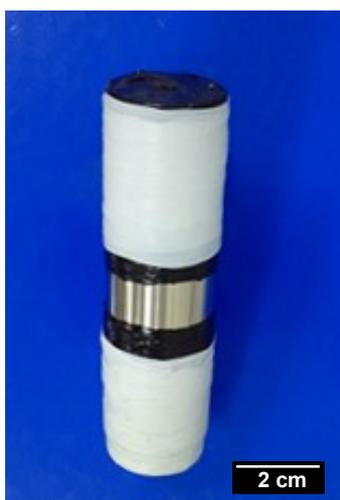
Figura 40. Corpo de prova utilizado como eletrodo de cilindro rotatório

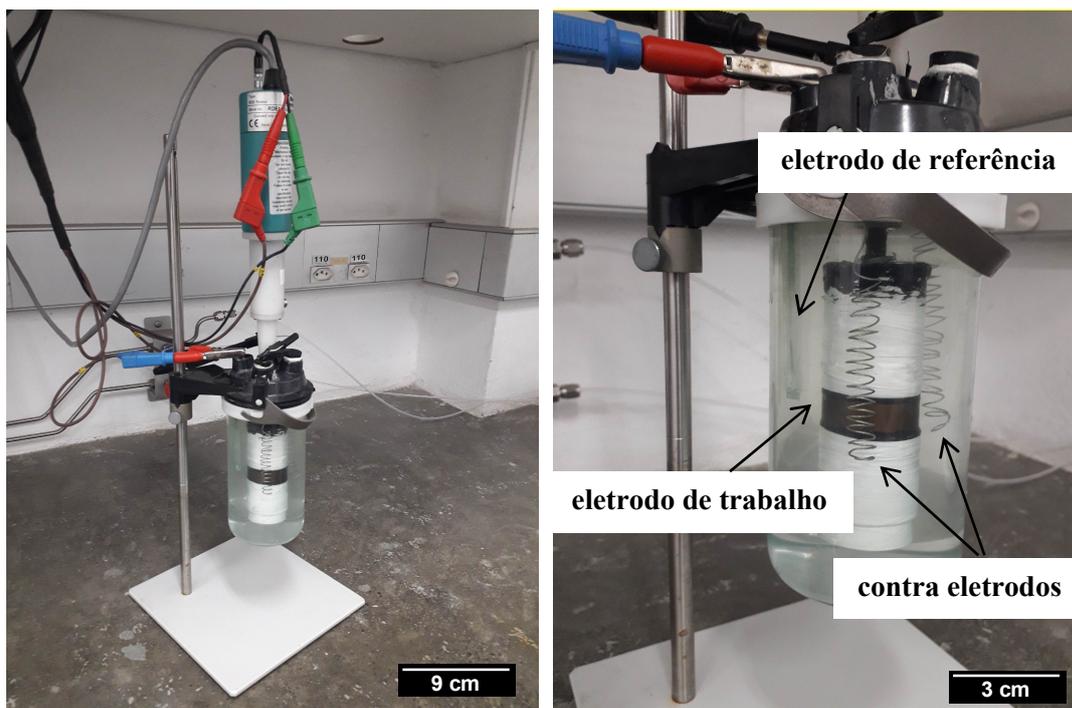
Figura 41. Célula eletroquímica do eletrodo de cilindro rotatório

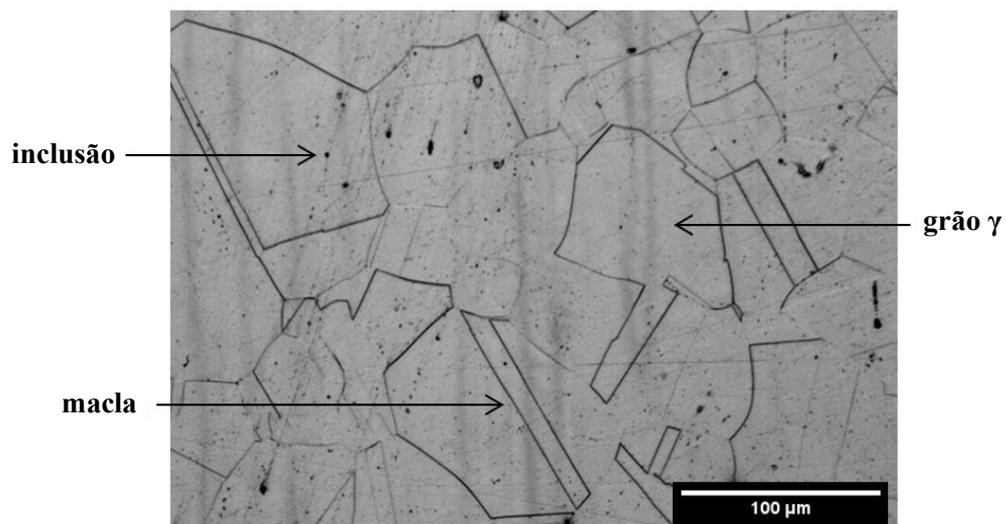
Figura 45. Micrografia óptica com aumento nominal de 200X do material UNS S31254, ataque eletrolítico em solução de ácido oxálico 10% m/m, a temperatura ambiente, durante 5 minutos, com densidade de corrente de 1 A/cm<sup>2</sup>, conforme norma ASTM A262 – método A [109]

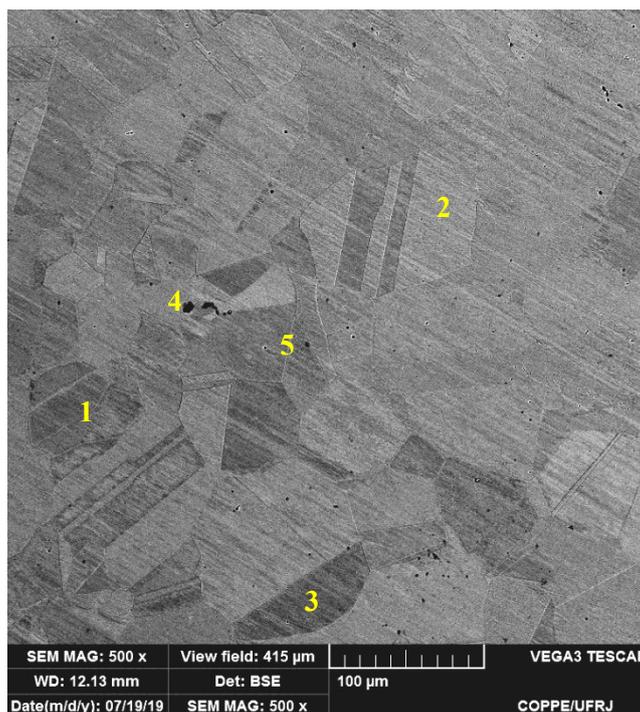
Figura 49. Micrografia da liga UNS S31603 obtida por MEV-EDS com aumento nominal de 500X - ataque eletrolítico com ácido oxálico conforme ASTM A262 – método A [109]

Micrografia das ligas UNS S31254 e UNS S31603 obtidas em MEV com aumento de 500X são apresentadas na Figura 48 e na Figura 49, respectivamente. A análise química elementar, obtida por MEV-EDS, representativa das regiões indicadas nas figuras citadas de cada material é apresentada na Tabela 18 e na Tabela 19.

Conforme se pode observar na Figura 48 e Tabela 18 e na Figura 49 e Tabela 19, a composição química elementar dos aços inoxidáveis UNS S31254 e UNS S31603 apresenta os elementos Fe-Cr-Ni-Mo-C-Si uniformemente distribuídos na matriz austenítica.

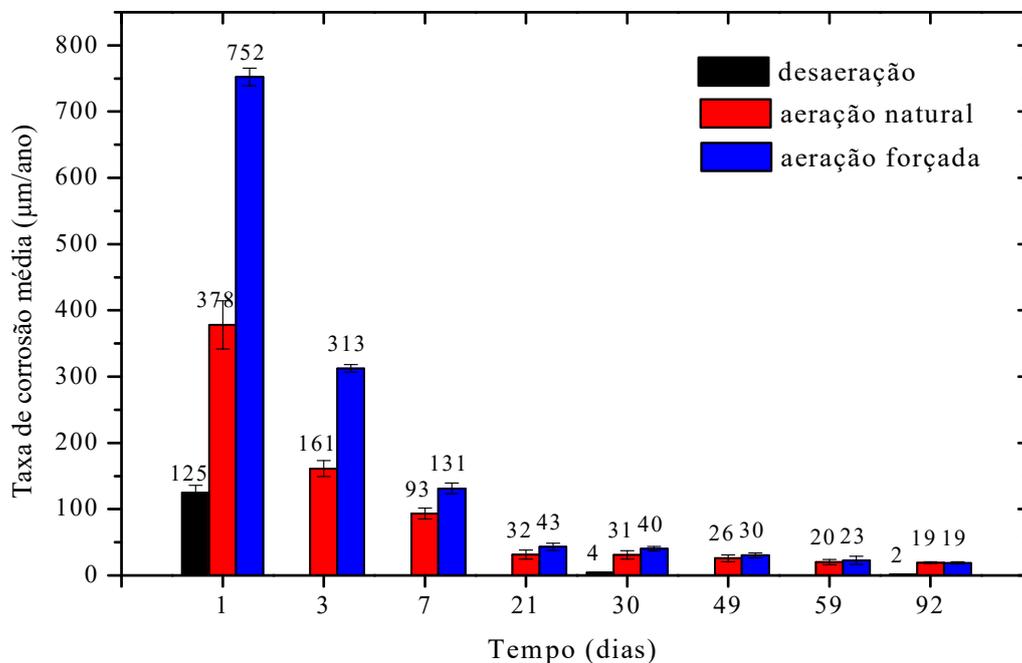
Figura 50. Taxa de corrosão média, obtida em ensaio de perda de massa, da liga UNS C70600 em água do mar sintética ao longo do tempo, a temperatura ambiente, nas diferentes condições de aeração avaliadas.

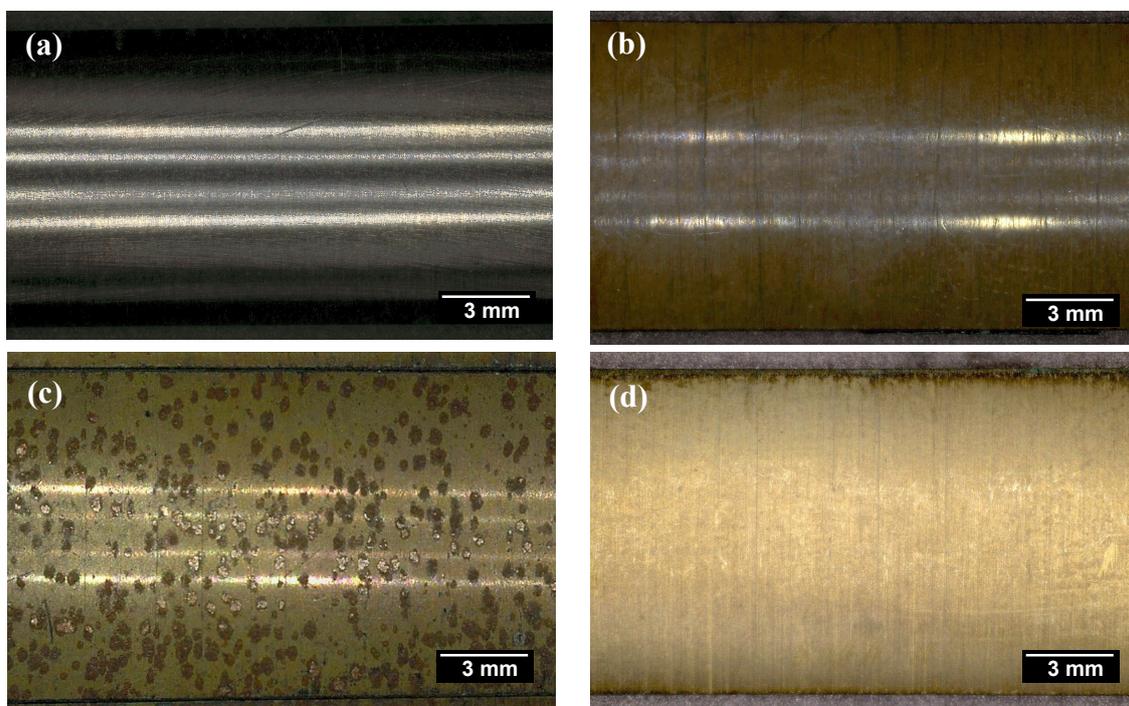
Figura 51. Micrografias obtidas por microscopia óptica, com aumento de 20X, da liga UNS C70600 (a) após lixamento superficial até SiC 600; e após imersão em água do mar sintética por 92 dias nas seguintes condições: (b) desaeração; (c) aeração natural e (d) aeração forçada

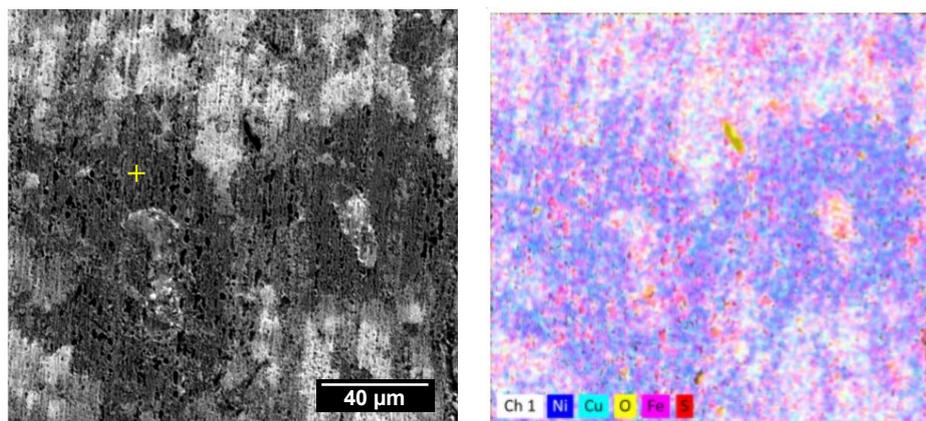
Figura 53. Mapeamento da composição química elementar obtida por meio de MEV-EDS do produto de corrosão formado após imersão em água do mar sintética por 92 dias, na condição de aeração natural. Aumento de 1.000X, distância de trabalho de 15 mm, voltagem 20 kV

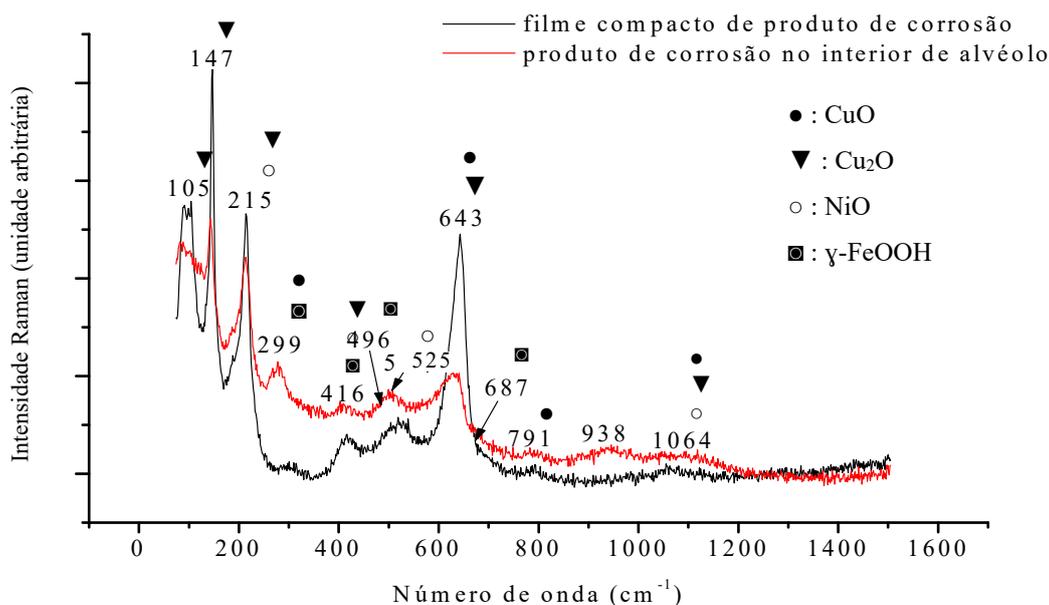
Figura 54. Espectro Raman após 92 dias de imersão da liga UNS C70600 em água do mar sintética na condição de aeração natural

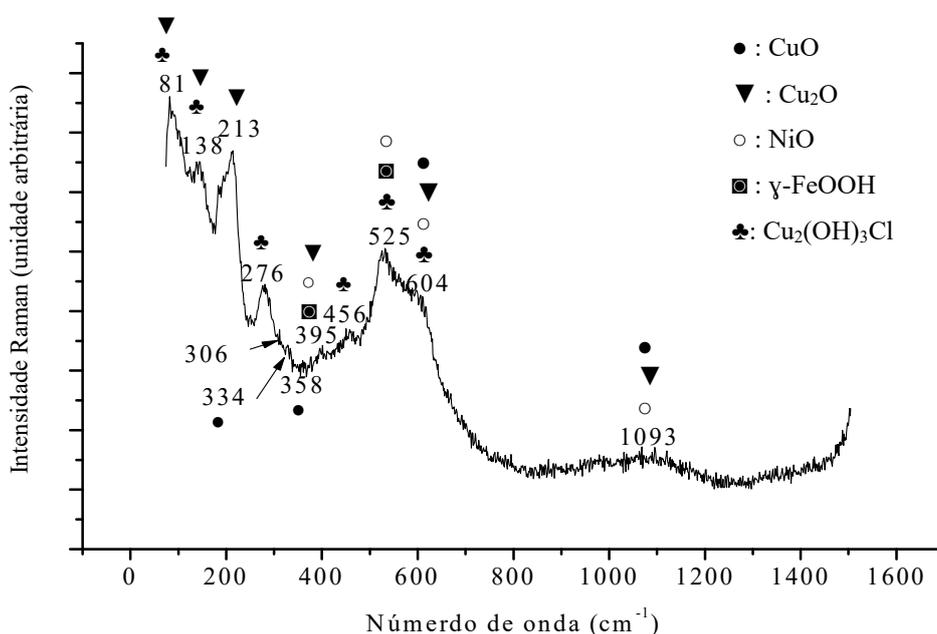
Figura 56. Espectro Raman após 92 dias de imersão da liga UNS C70600 em água do mar sintética na condição de aeração forçada

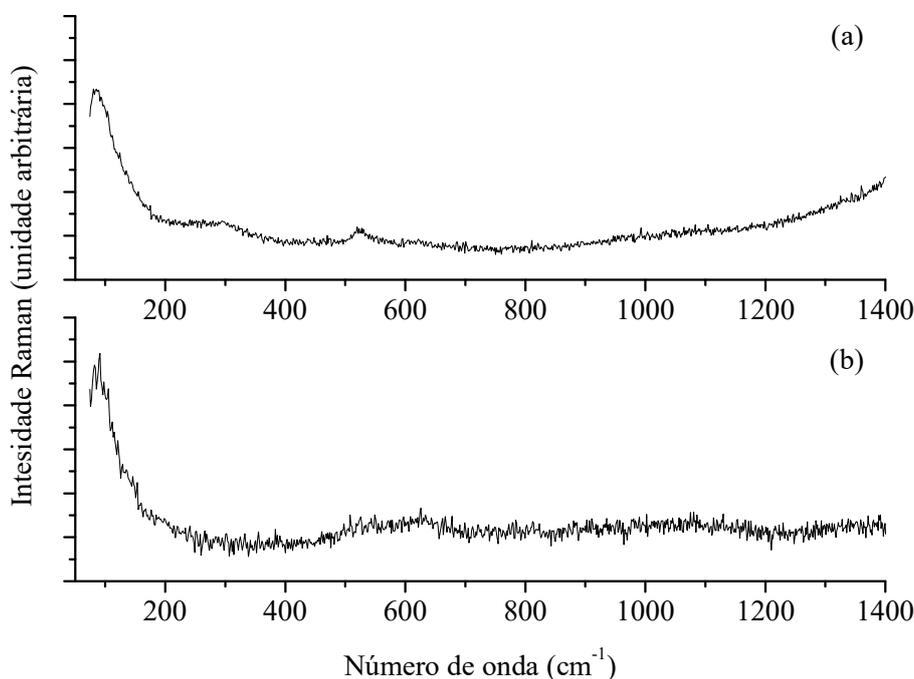
Figura 58. Espectro Raman da liga UNS C70600 (a) após 92 dias de imersão em água do mar sintética na condição de desaeração, seguida de decapagem; (b) de superfície não imersa, cujo acabamento final obtido por lixamento com lixa SiC 600 e decapagem.

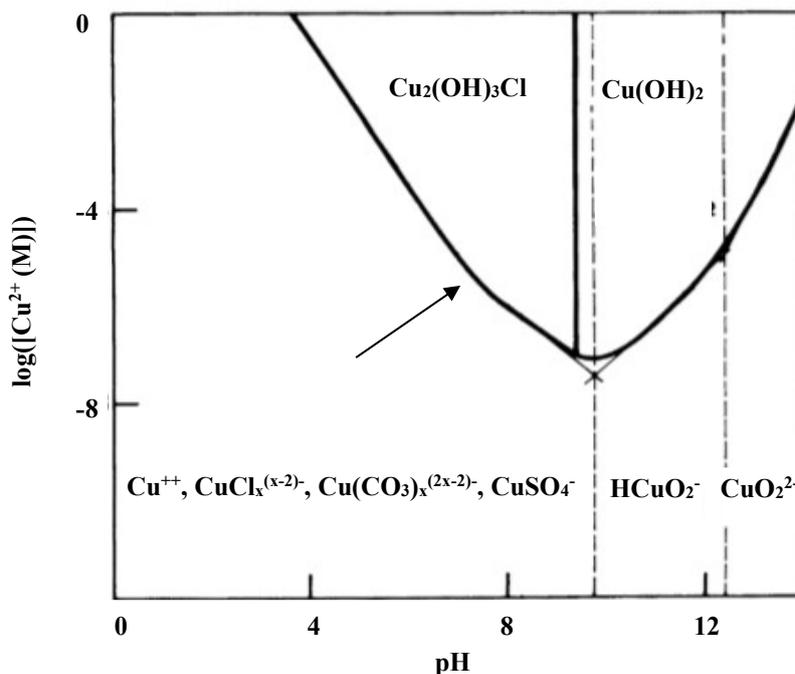
Figura 59. Domínio de estabilidade da  $\text{Cu}_2(\text{OH})_3\text{Cl}$  em água do mar a  $25^\circ\text{C}$  em função do pH e da concentração de íons  $\text{Cu}^{2+}$ , adaptado [136].

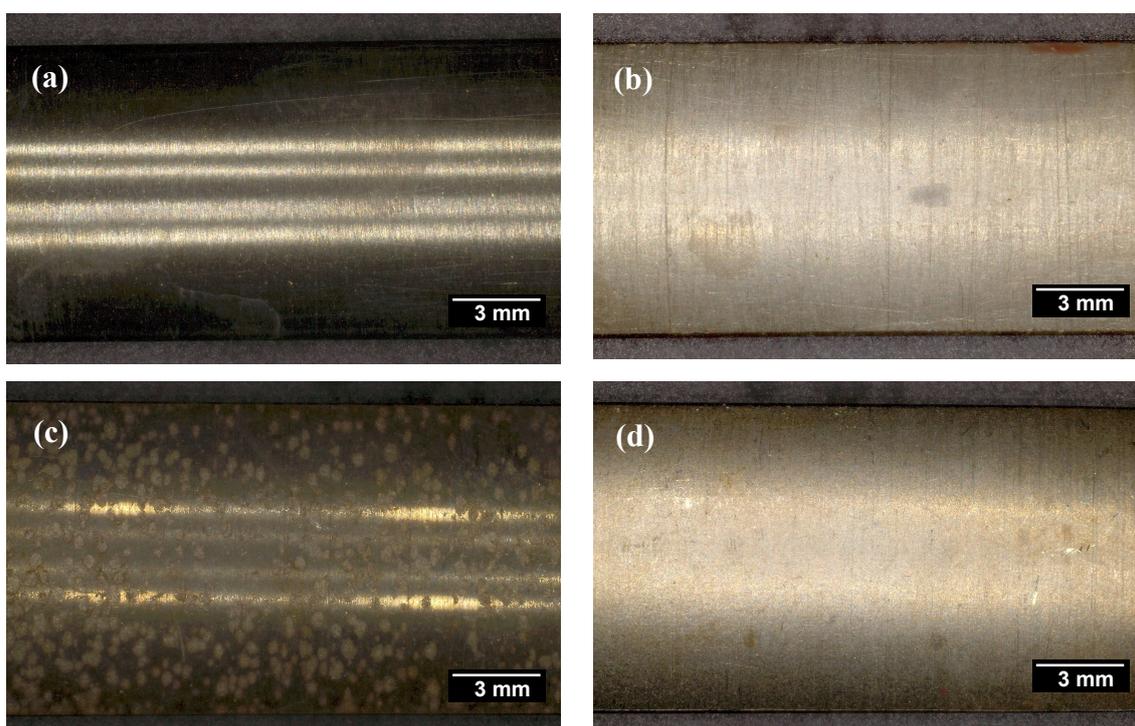
Figura 60. Micrografias obtidas por microscopia óptica da liga UNS C70600 (a) após lixamento superficial até SiC 600 e decapagem; e após imersão nas seguintes condições: (b) desaeração; (c) aeração natural e (d) aeração forçada, seguida de decapagem

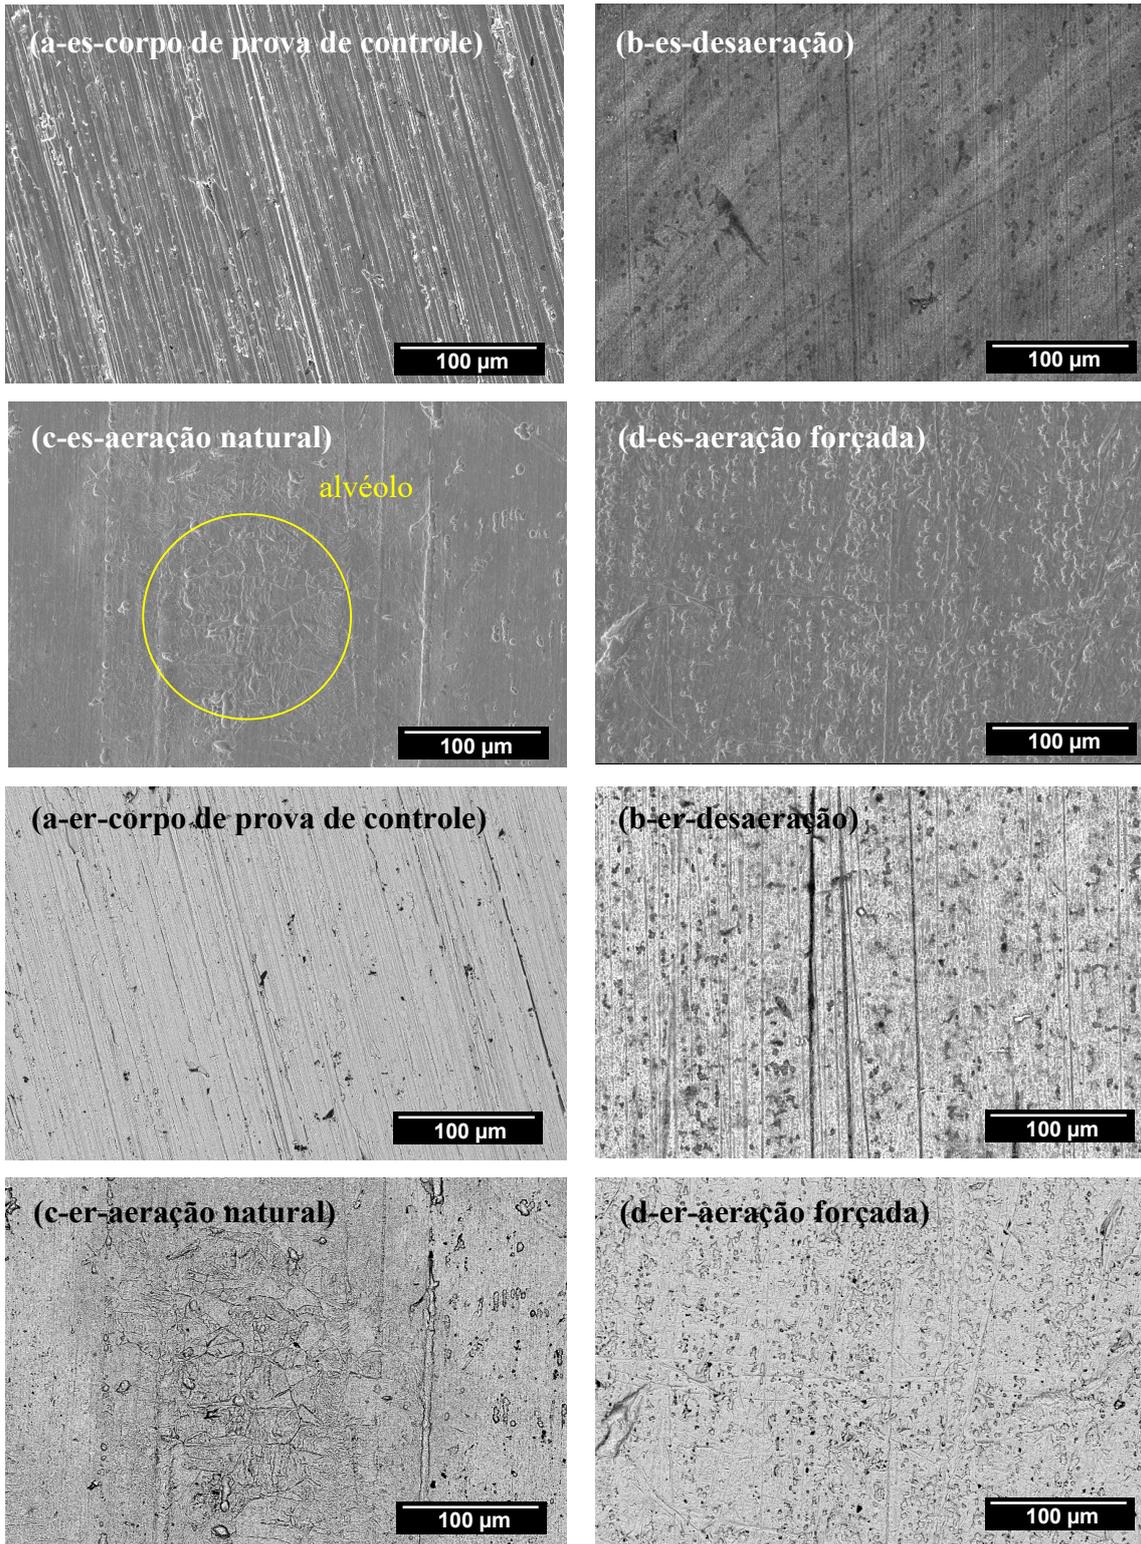
Figura 61. Micrografias obtidas por MEV da liga UNS C70600 após 92 dias de imersão em diferentes condições e decapagem. Aumento de 500X, (es) modo de elétrons secundários e (er) elétrons retroespalhados. Distância de trabalho de aproximadamente 13 mm, campo de visão em torno de 415 μm
