AVALIAÇÃO DA RESISTÊNCIA À CORROSÃO DE LIGA CUPRO-NÍQUEL E  
AÇOS INOXIDÁVEIS EM ÁGUA DO MAR SINTÉTICA

Dissertação de Mestrado apresentada ao Programa de Pós-graduação em Engenharia Metalúrgica e de Materiais, COPPE, da Universidade Federal do Rio de Janeiro, como parte dos requisitos necessários à obtenção do título de Mestre em Engenharia Metalúrgica e de Materiais.

Rio de Janeiro  
Maio de 2020

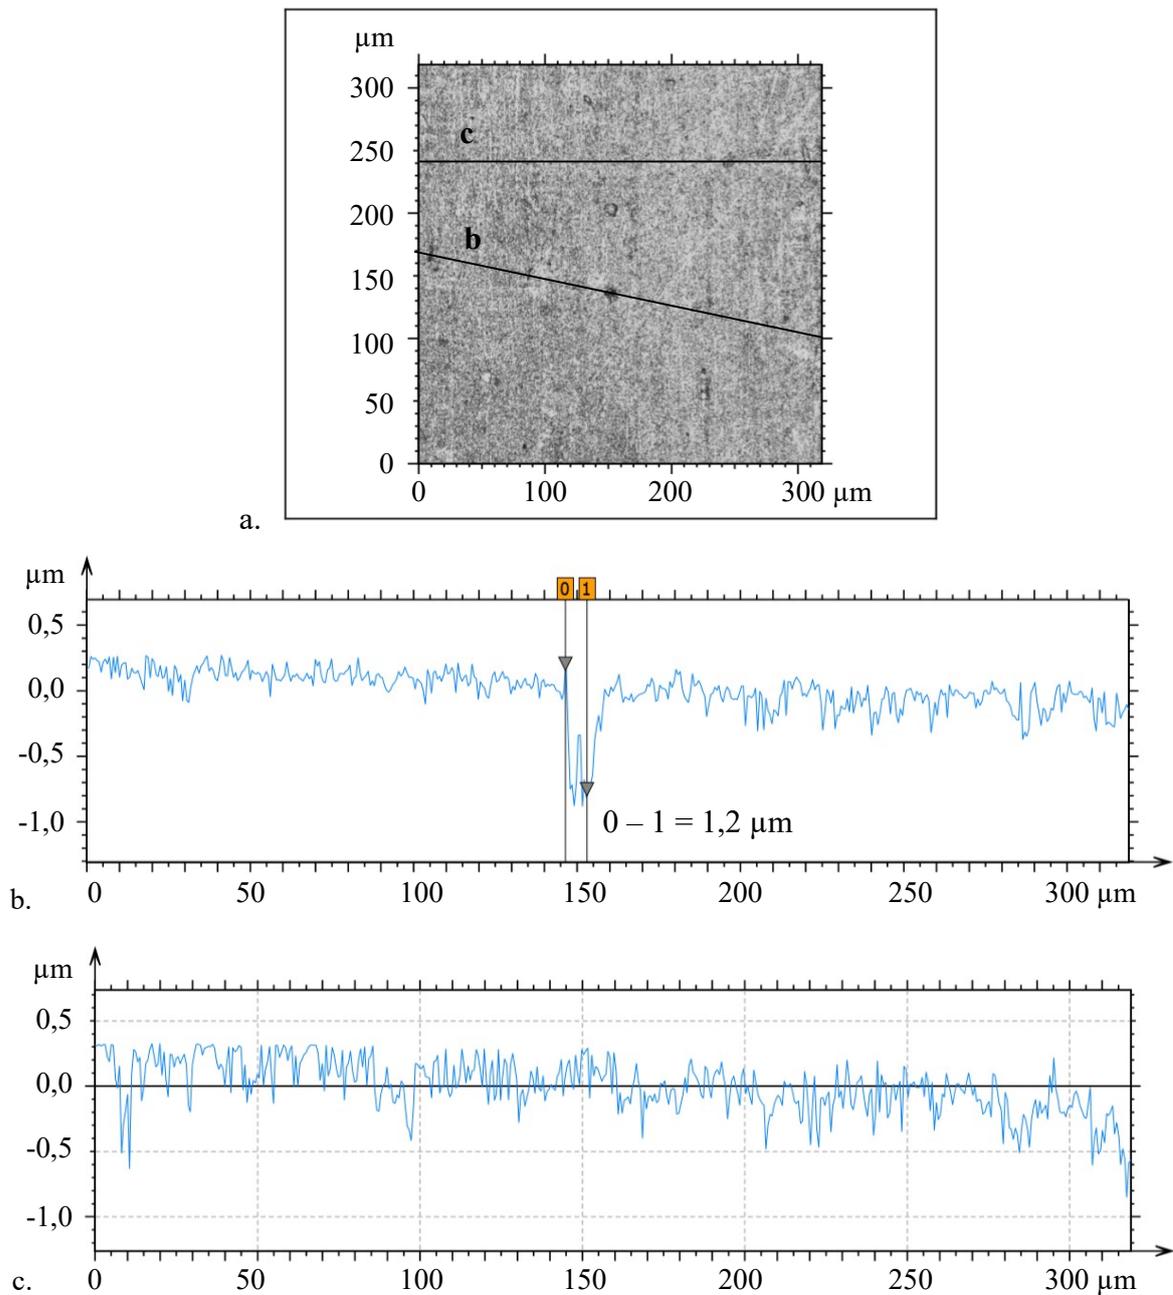
Figura 62. Morfologia da superfície de corpo de prova com acabamento final obtido por lixamento com lixa SiC n° 600 e decapado (a) microscopia confocal com aumento de 800X; (b) profundidade do dano no material; e (c) perfil de rugosidade médio Ra: 110 μm.

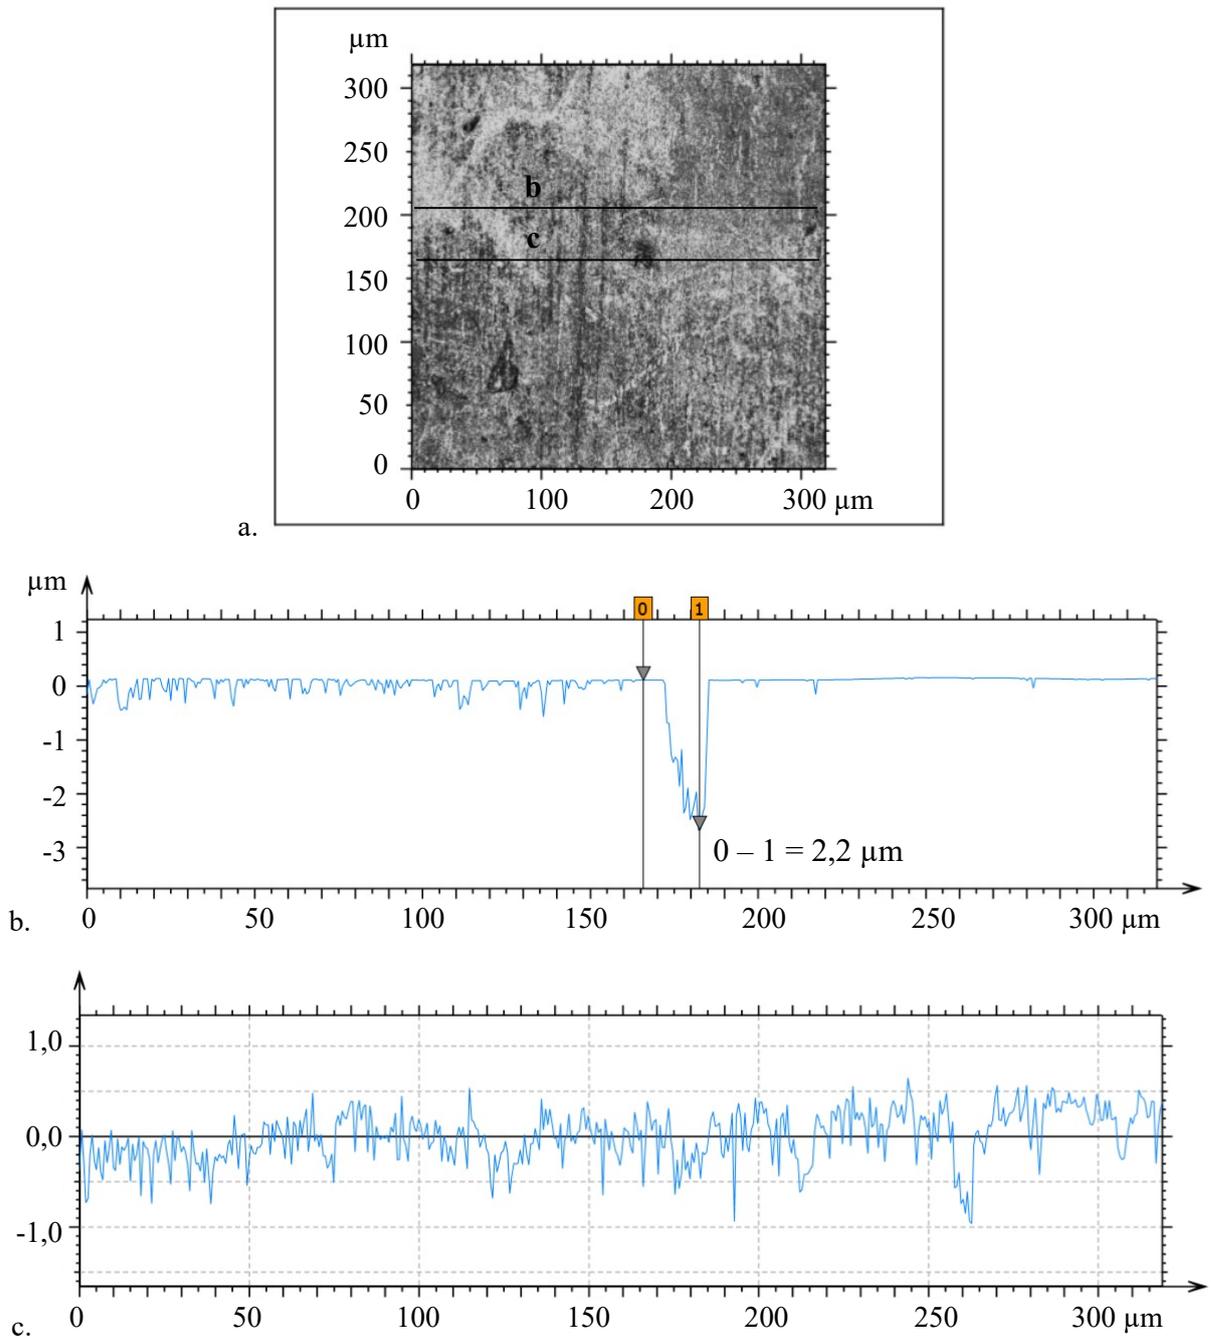
Figura 63. Morfologia da superfície de corpo de prova imerso durante 92 dias na condição de desaeração, após decapagem (a) microscopia confocal com aumento de 800X; (b) profundidade do dano o material; e (c) perfil de rugosidade médio Ra: 152  $\mu\text{m}$ .

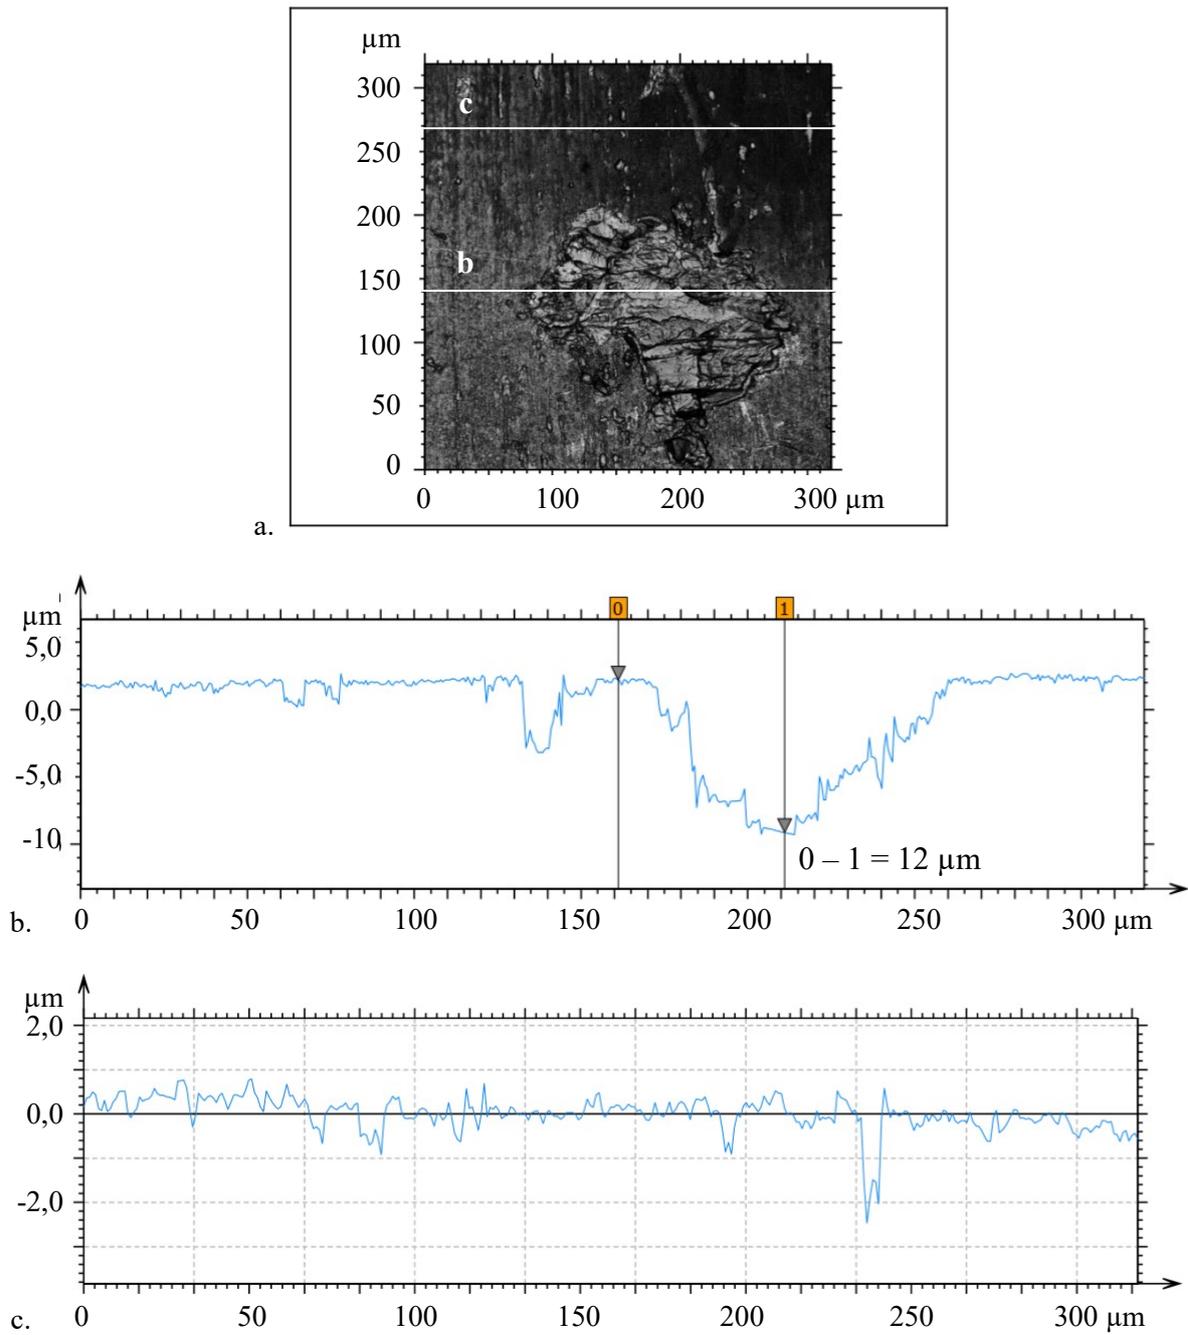
Figura 64. Morfologia da superfície de corpo de prova imerso durante 92 dias na condição de aeração natural, após decapagem (a) microscopia confocal com aumento de 800X; (b) profundidade da corrosão localizada; e (c) perfil de rugosidade médio Ra: 178  $\mu\text{m}$ .

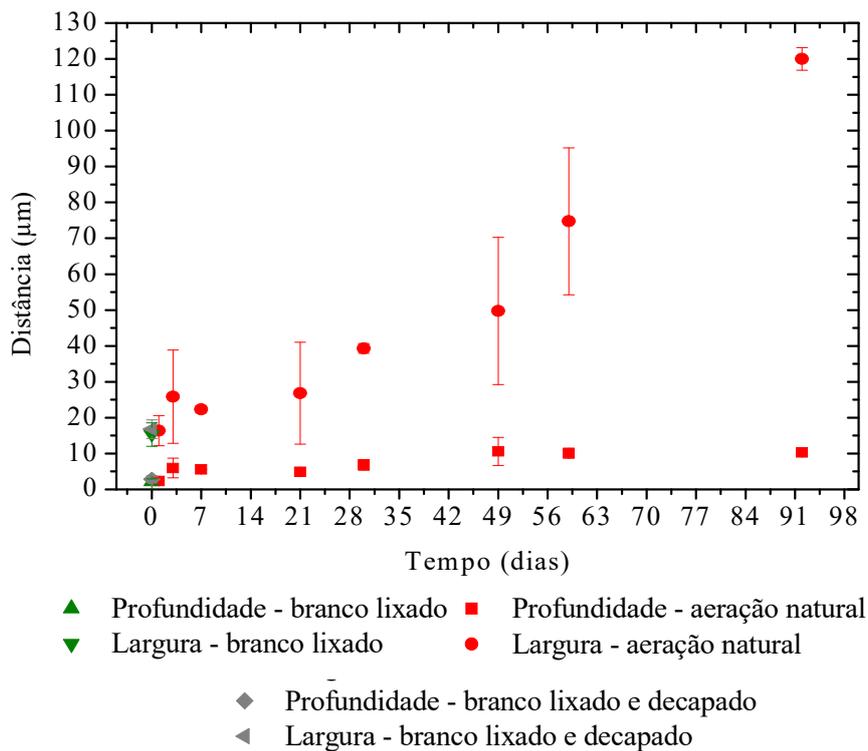
Figura 66. Evolução da profundidade e da largura da corrosão localizada da liga UNS C70600 submetida ao ensaio de perda de massa na condição de aeração natural após decapagem, de corpo de prova branco lixado e de corpo de prova branco lixado e decapado.

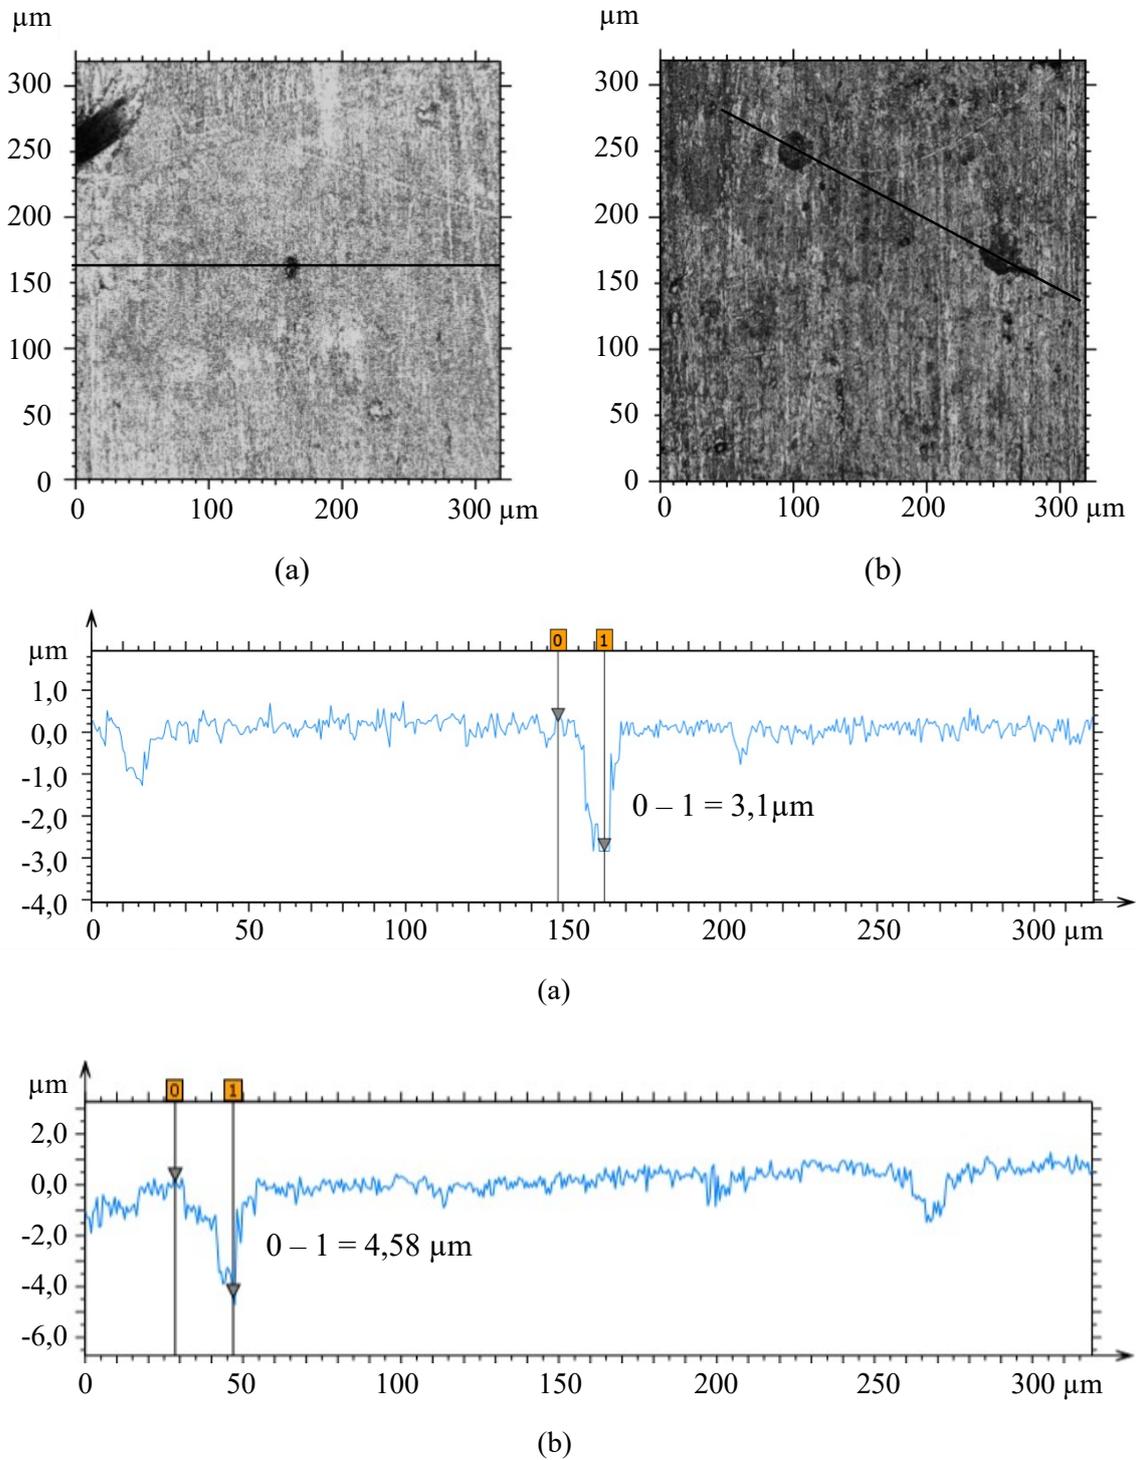
Figura 67. Evolução da corrosão localizada da liga UNS C706000, submetida ao ensaio de perda de massa na condição de aeração natural, após decapagem: (a) após 1 dias; (b) após 7 dias

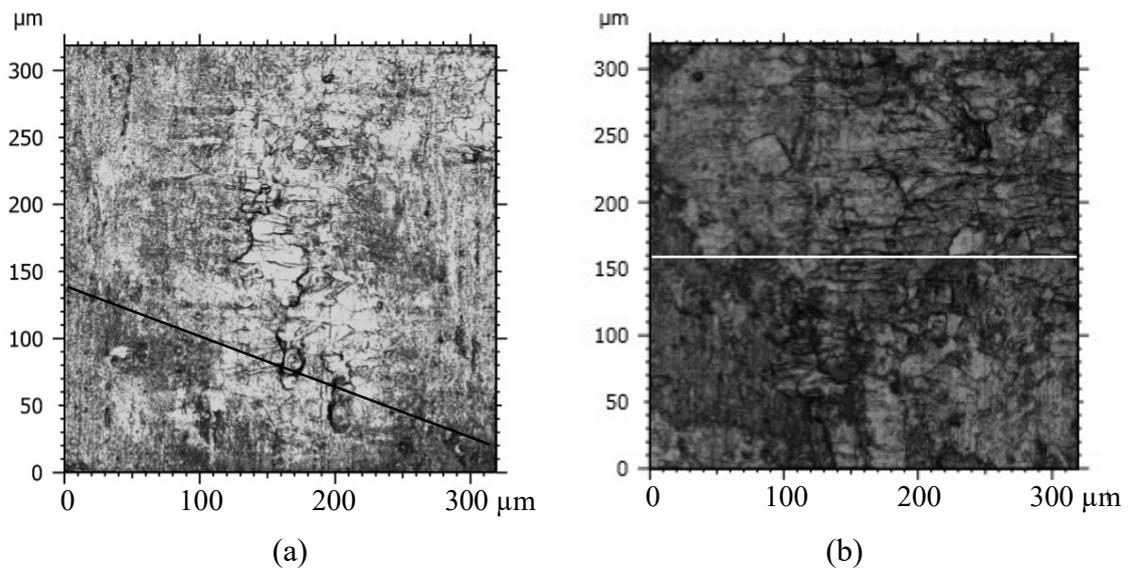
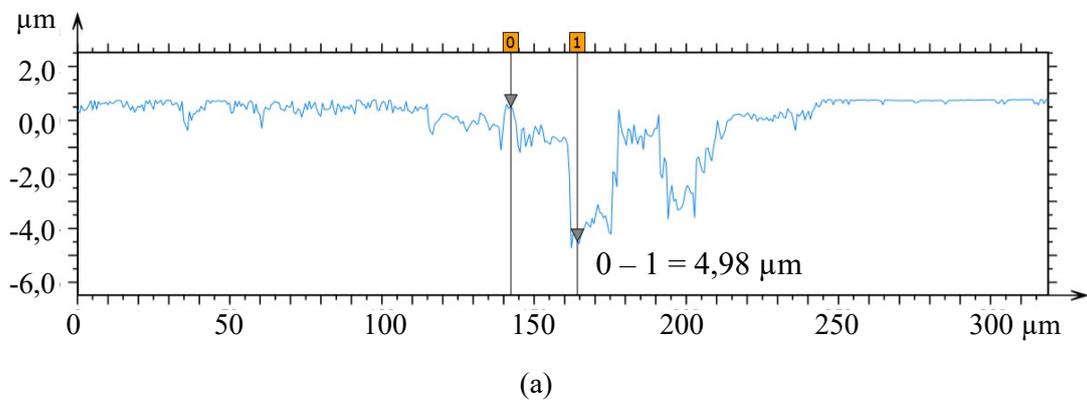
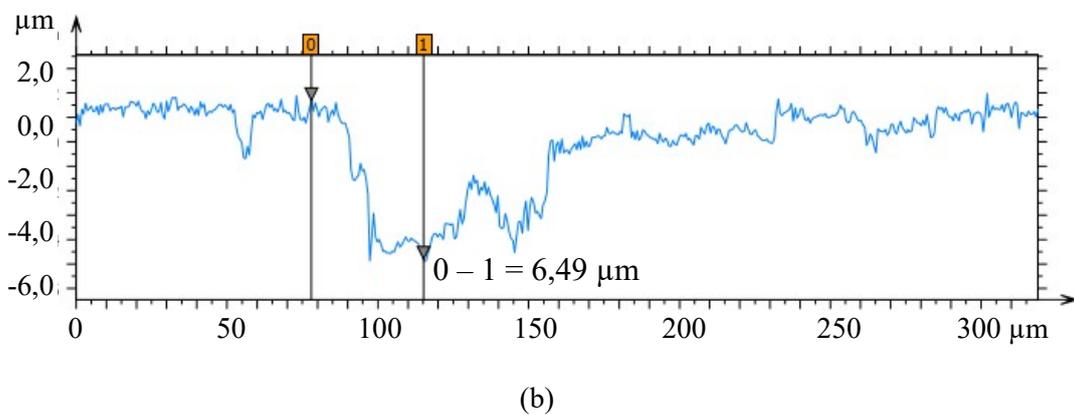
Figura 68. Evolução da corrosão localizada da liga UNS C706000, submetida ao ensaio de perda de massa na condição de aeração natural, após decapagem.

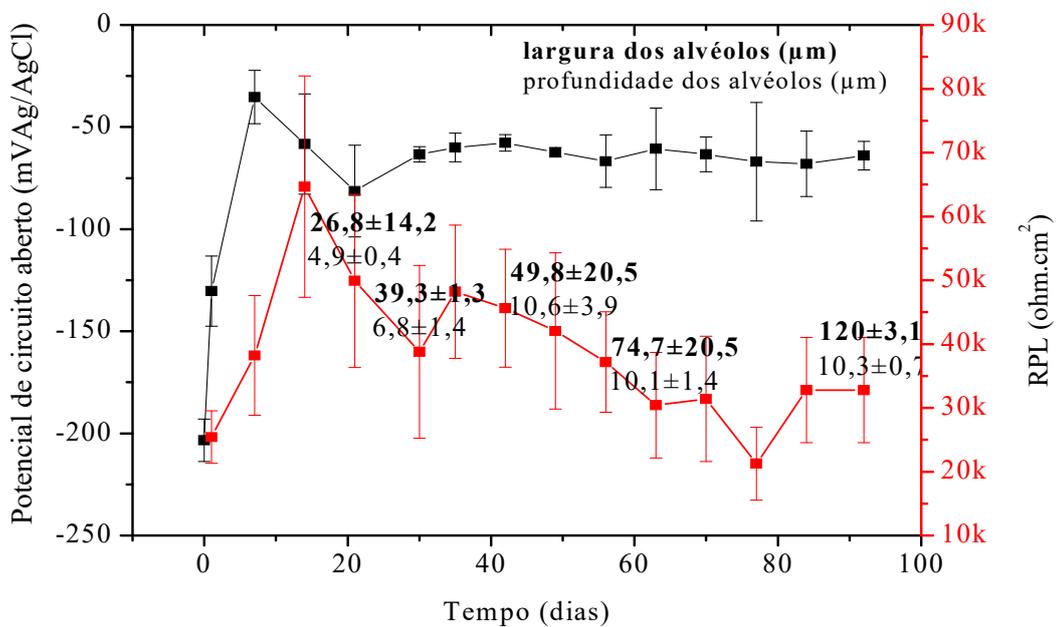
Figura 71. Potencial de circuito aberto, resistência à polarização linear, largura e profundidade de corrosão localizada da liga UNS C70600 em água do mar sintética naturalmente aerada, após diferentes períodos de imersão

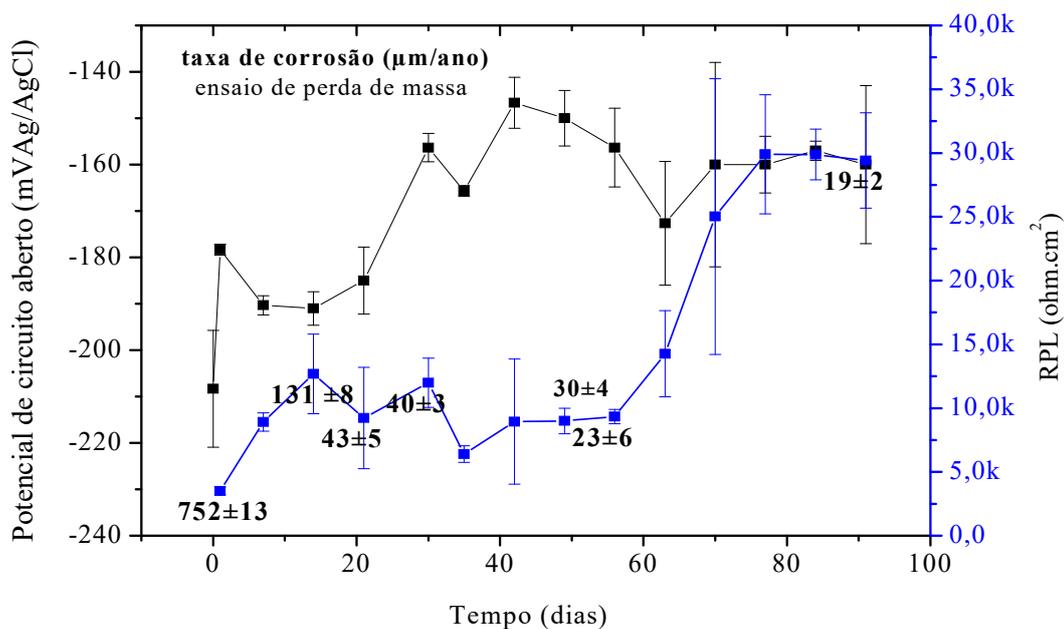
Figura 72. Potencial de circuito aberto, resistência à polarização linear, taxa de corrosão obtida por meio de ensaio de perda de massa da liga UNS C70600 em água do mar sintética com aeração forçada, após diferentes períodos de imersão

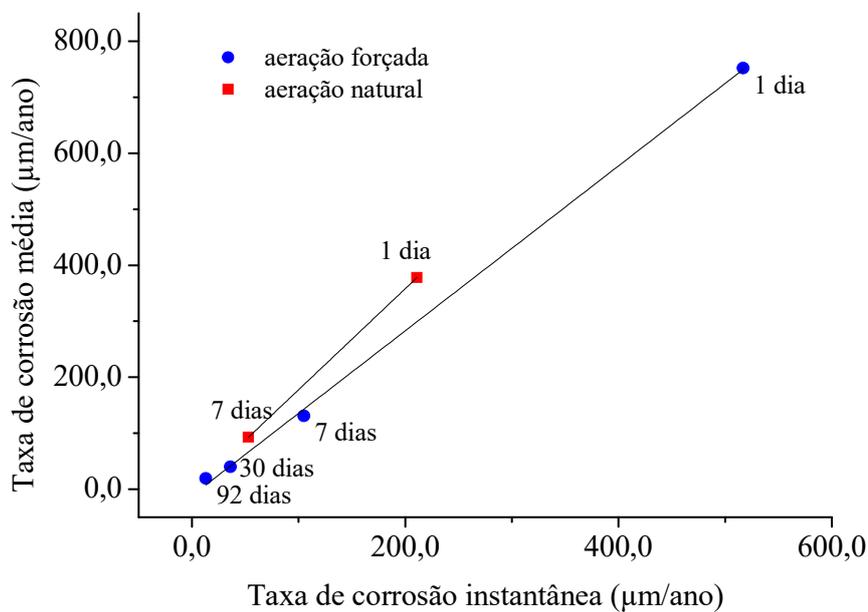
Figura 75. Curvas de calibração para correlação entre taxa de corrosão instantânea obtida por método de Tafel e taxa de corrosão média

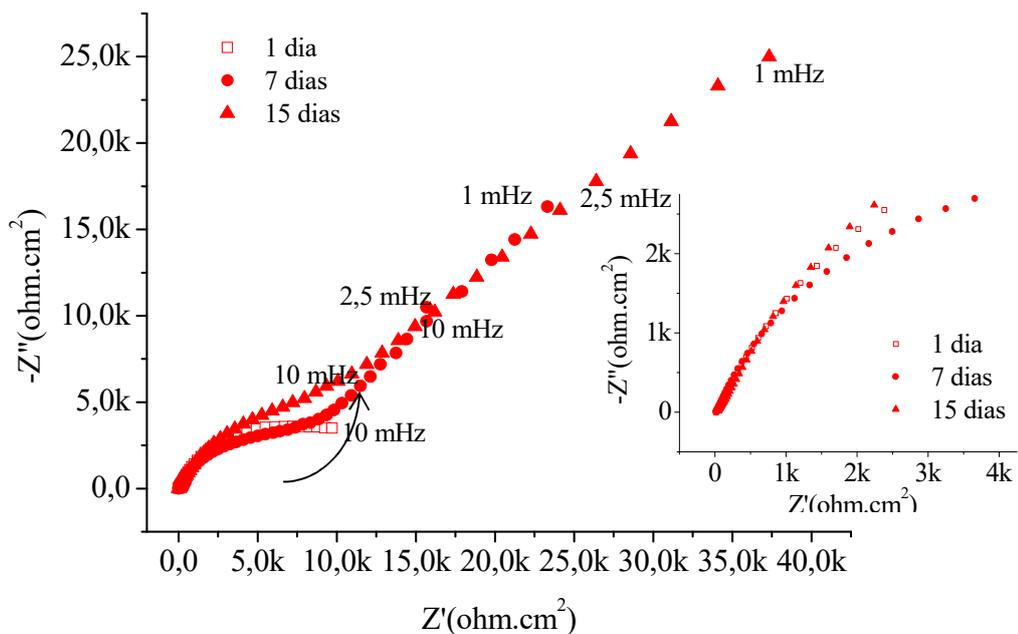
Figura 77. Resultado de espectroscopia de impedância eletroquímica da liga UNS C70600 imersa em água do mar sintética naturalmente aerada, após 1, 7 e 15 dias

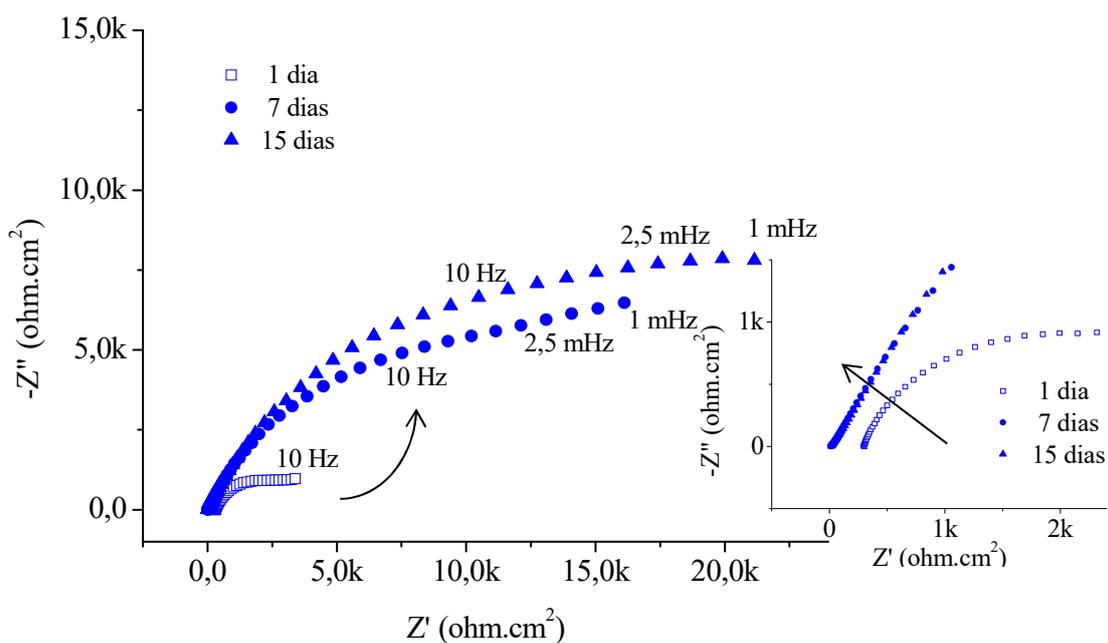
Figura 78. Resultado de espectroscopia de impedância eletroquímica da liga UNS C70600 imersa em água do mar sintética com aeração forçada, após 1, 7 e 15 dias

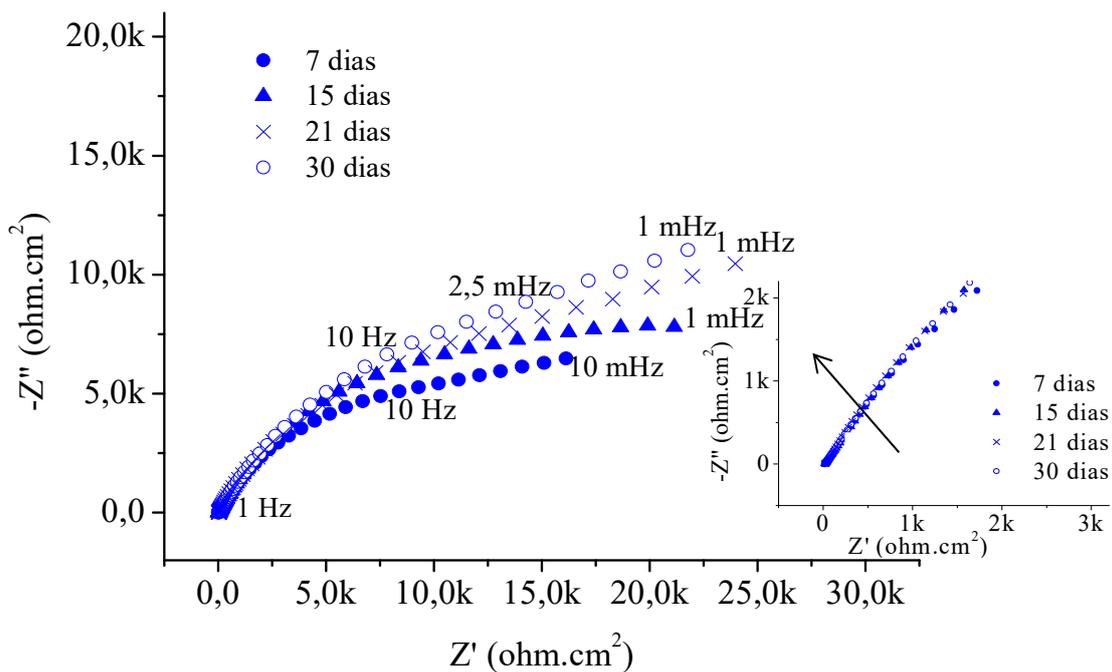
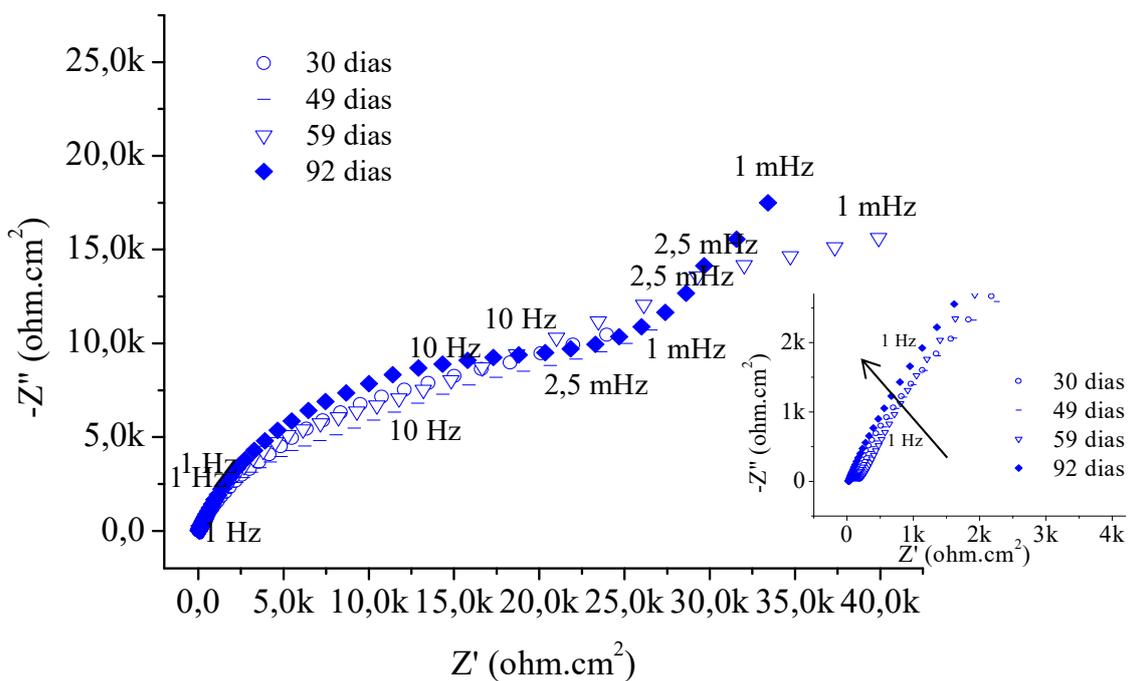
Figura 80. Resultado de espectroscopia de impedância eletroquímica da liga UNS C70600, em água do mar sintética na condição de aeração forçada, em diferentes tempos de imersão

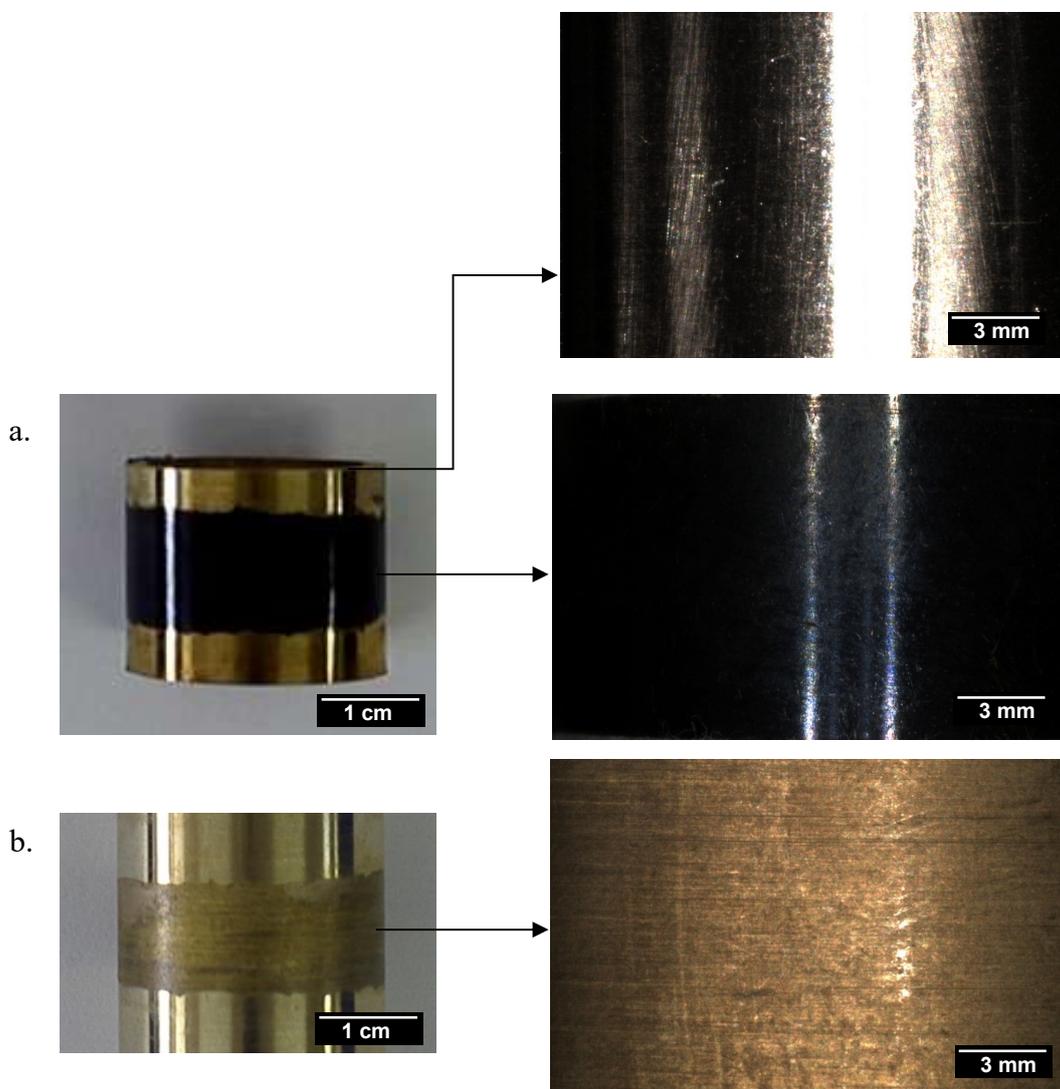
Figura 81. Micrografias obtidas por microscopia óptica da liga UNS C70600 após imersão durante 15 dias nas seguintes condições: (a) fluxo – aeração natural; e (b) estático - aeração natural

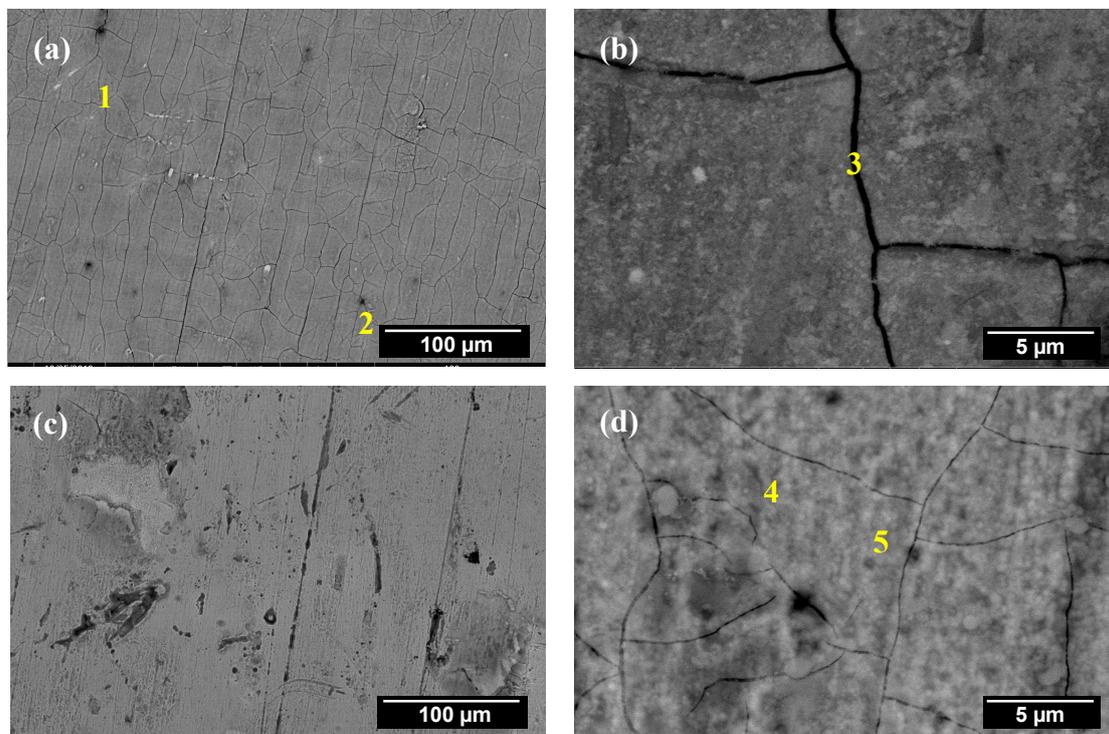
Figura 82. Micrografias obtidas em MEV da liga UNS C70600 após imersão durante 15 dias em água do mar sintética naturalmente aerada, em condição com fluxo turbulento  $T = 15 \text{ N/m}^2$  e em condição estática (c,d), aumento de 500X (a,c) e 10.000X (b,d)

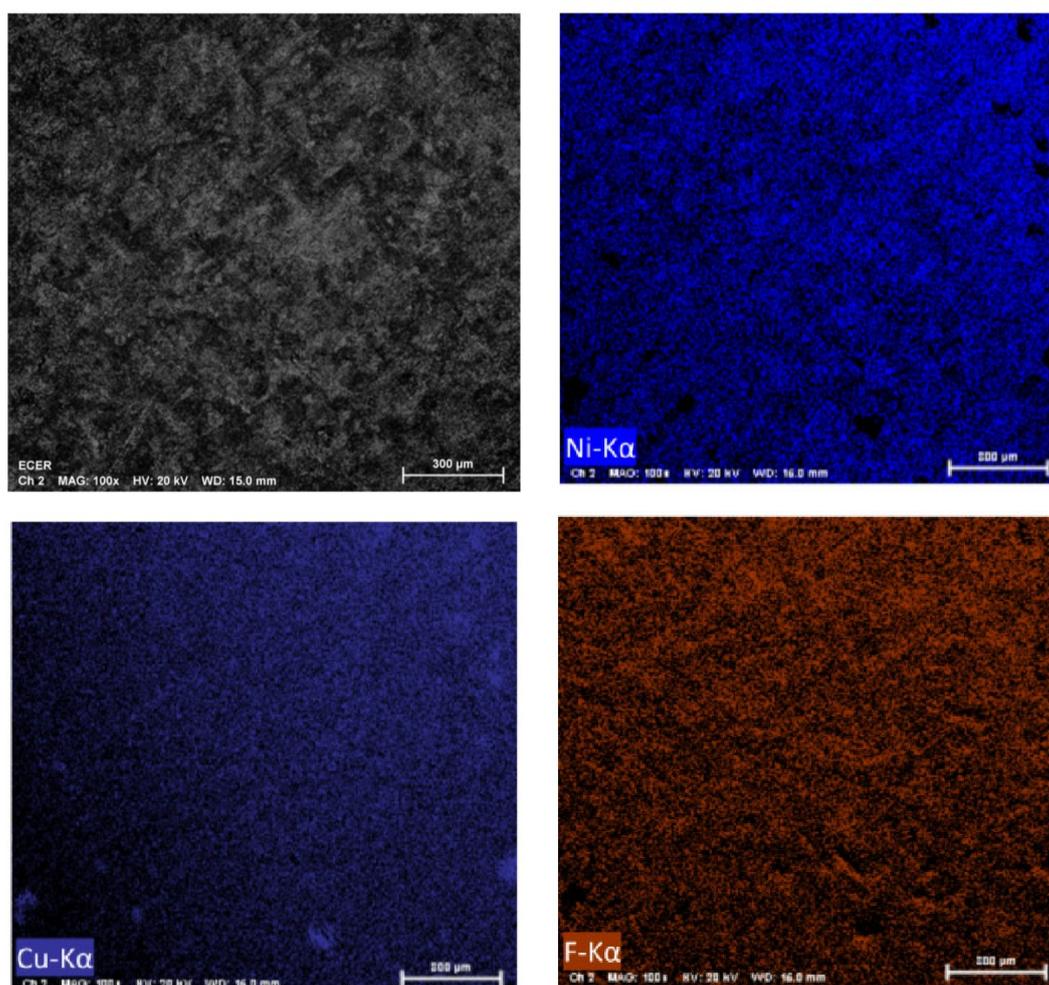
Figura 85. Mapeamento da composição química elemental obtida por MEV-EDS da liga UNS C70600 após 15 dias de imersão em água do mar naturalmente aerada, velocidade de rotação do eletrodo de cilindro rotatório de 1745 rpm

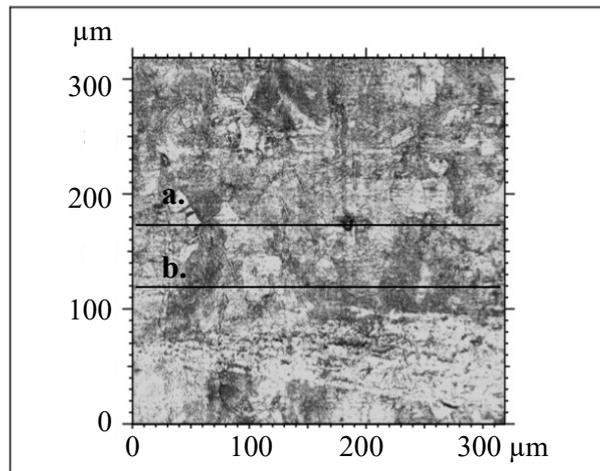
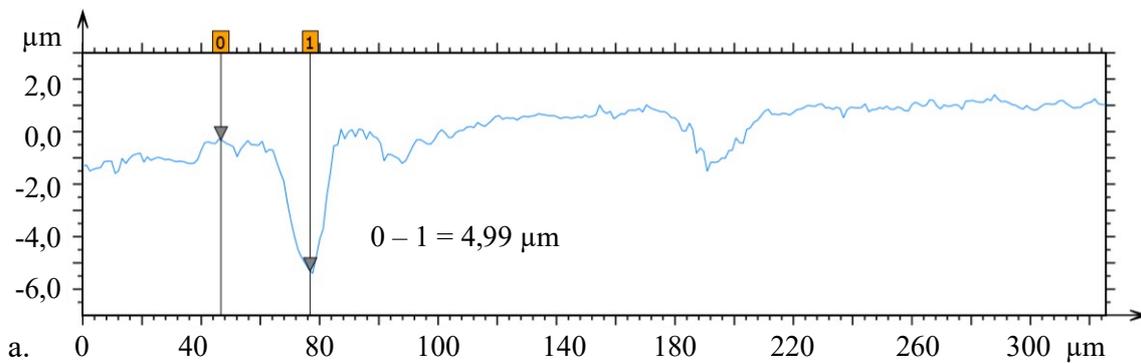
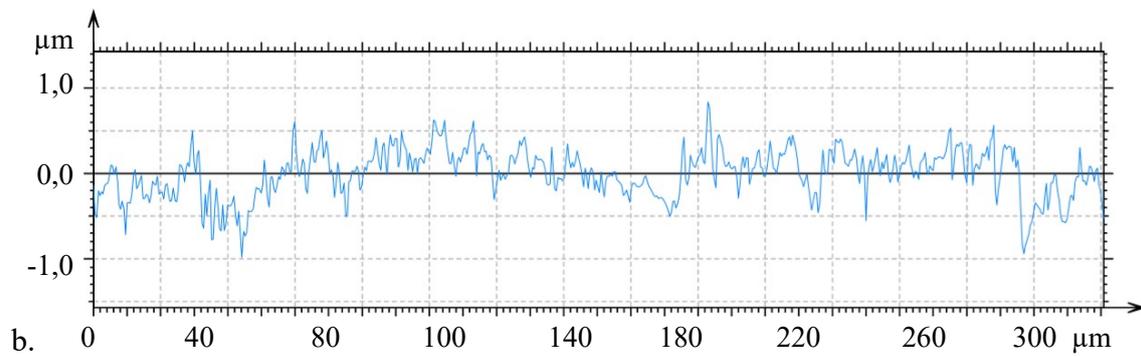
Figura 86. Morfologia da superfície obtida por microscopia confocal com aumento de 800X após imersão durante 15 dias em água do mar naturalmente aerada, eletrodo de cilindro rotatório com velocidade de rotação de 1745 rpm

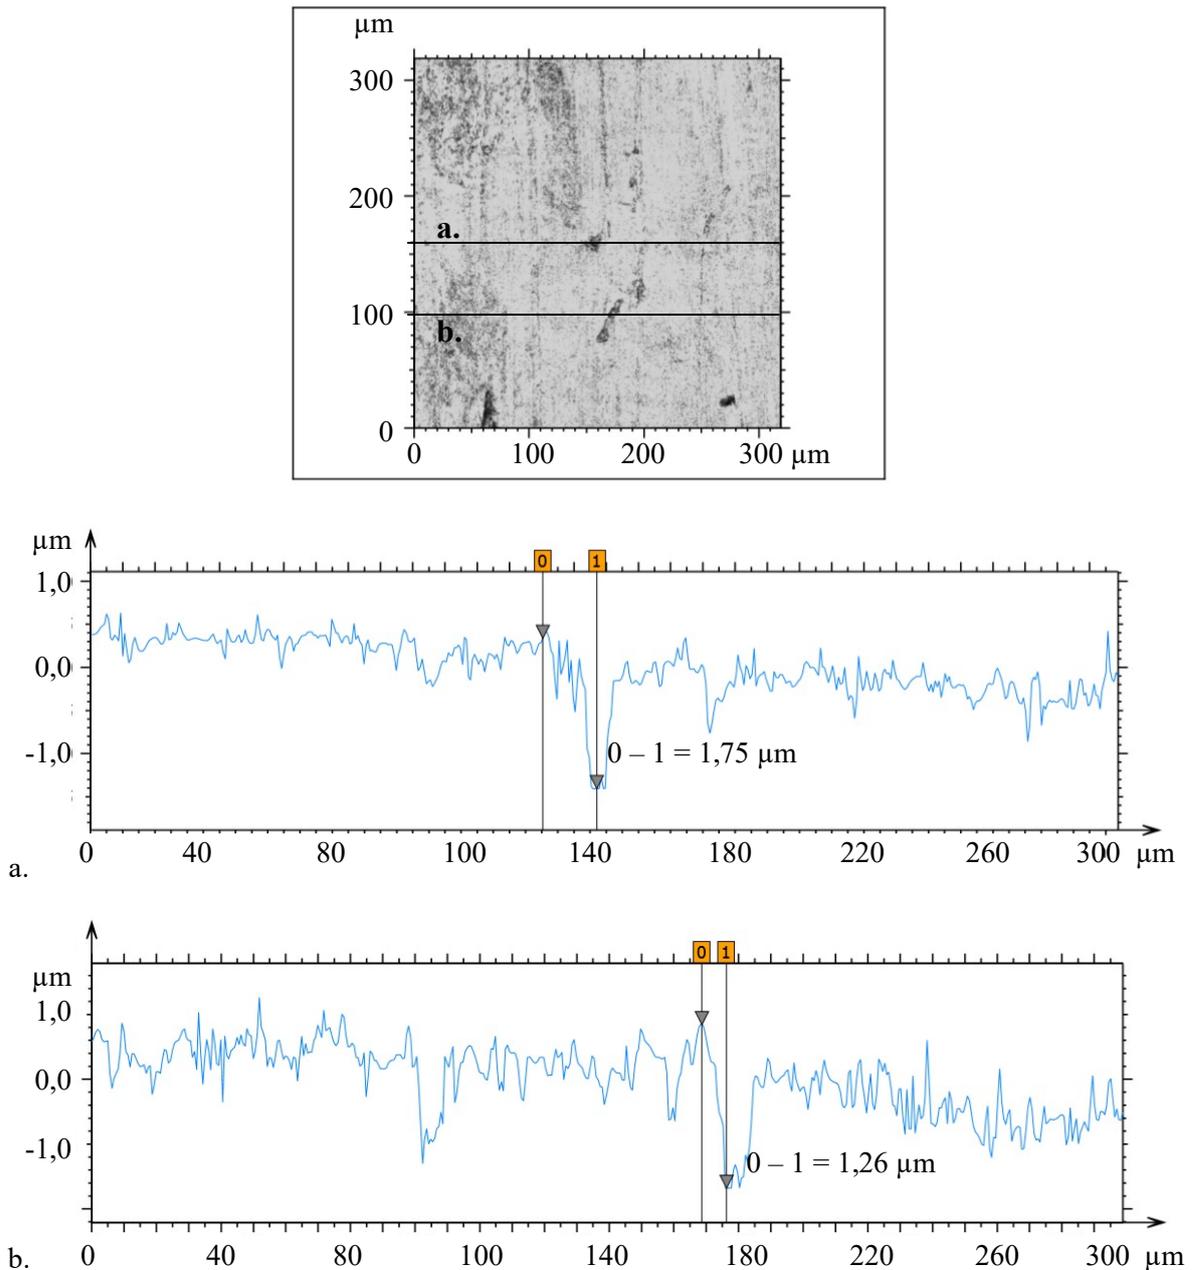
Figura 88. Morfologia da superfície obtida por microscopia confocal com aumento de 800X da condição inicial da superfície, após decapagem

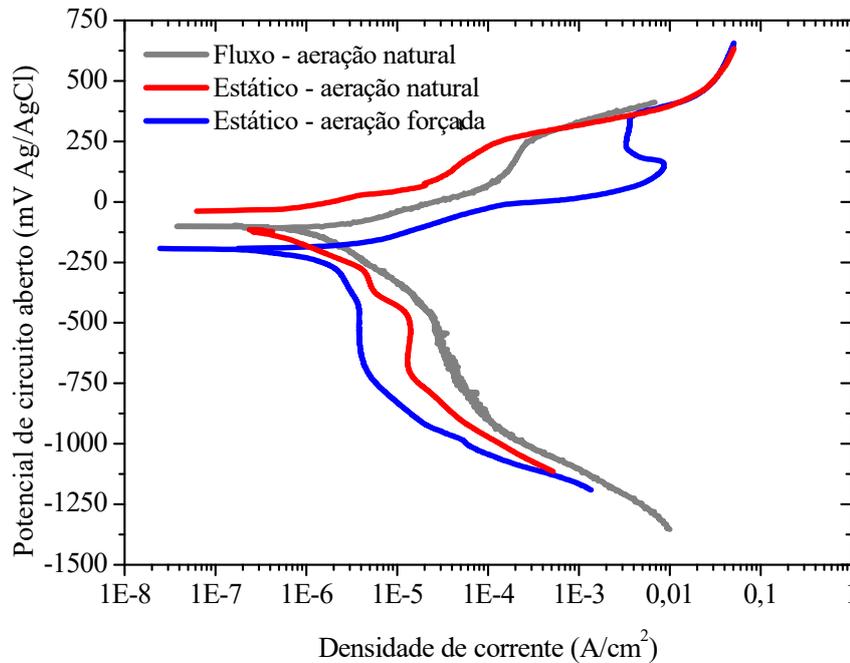
Figura 92. Curva de polarização da liga UNS C70600 em água do mar sintética após 15 dias de imersão na condição com fluxo turbulento em ECR a 1745 rpm, sob regime de aeração natural, e na condição estática, sob regime de aeração natural e forçada

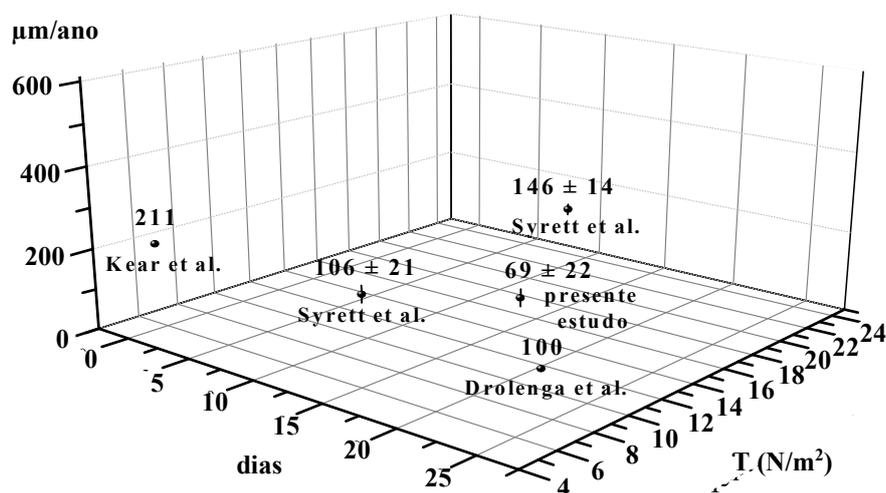
Figura 93. Comparação entre a taxa de corrosão obtidas neste trabalho e na literatura de acordo com os diferentes períodos de imersão e tensões de cisalhamento na liga CuNi 90/10 em água do mar em condição de fluxo turbulento

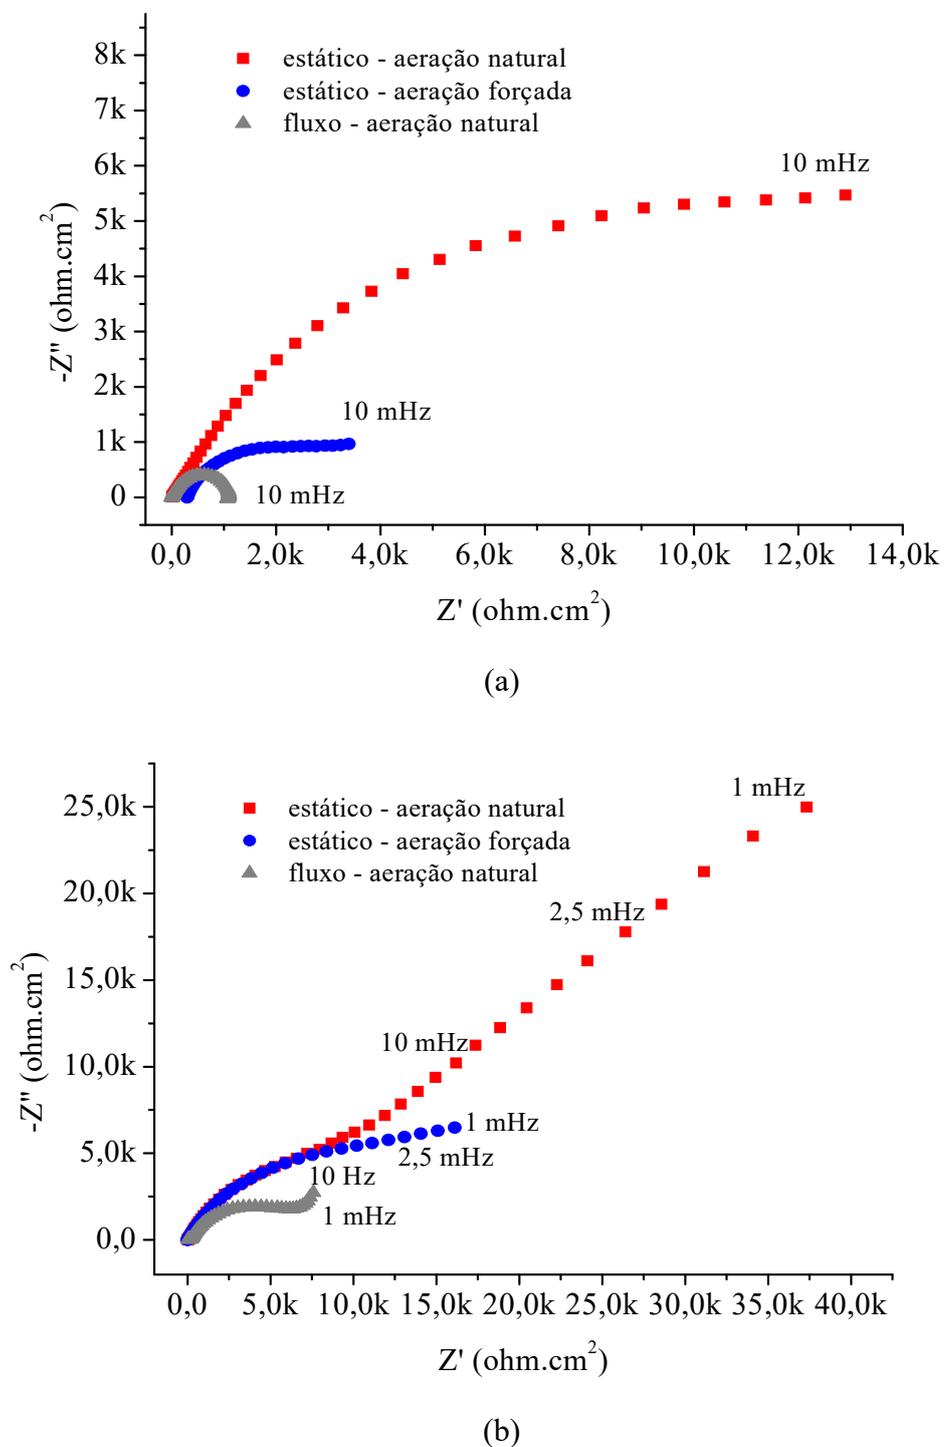
Figura 94. Comparação entre os resultados de espectroscopia de impedância eletroquímica após 1 (a) e 15 (b) dias de imersão nas condições de fluxo e estática
