AVALIAÇÃO DA RESISTÊNCIA À CORROSÃO DE LIGA CUPRO-NÍQUEL E  
AÇOS INOXIDÁVEIS EM ÁGUA DO MAR SINTÉTICA

Dissertação de Mestrado apresentada ao Programa de Pós-graduação em Engenharia Metalúrgica e de Materiais, COPPE, da Universidade Federal do Rio de Janeiro, como parte dos requisitos necessários à obtenção do título de Mestre em Engenharia Metalúrgica e de Materiais.

Rio de Janeiro  
Maio de 2020

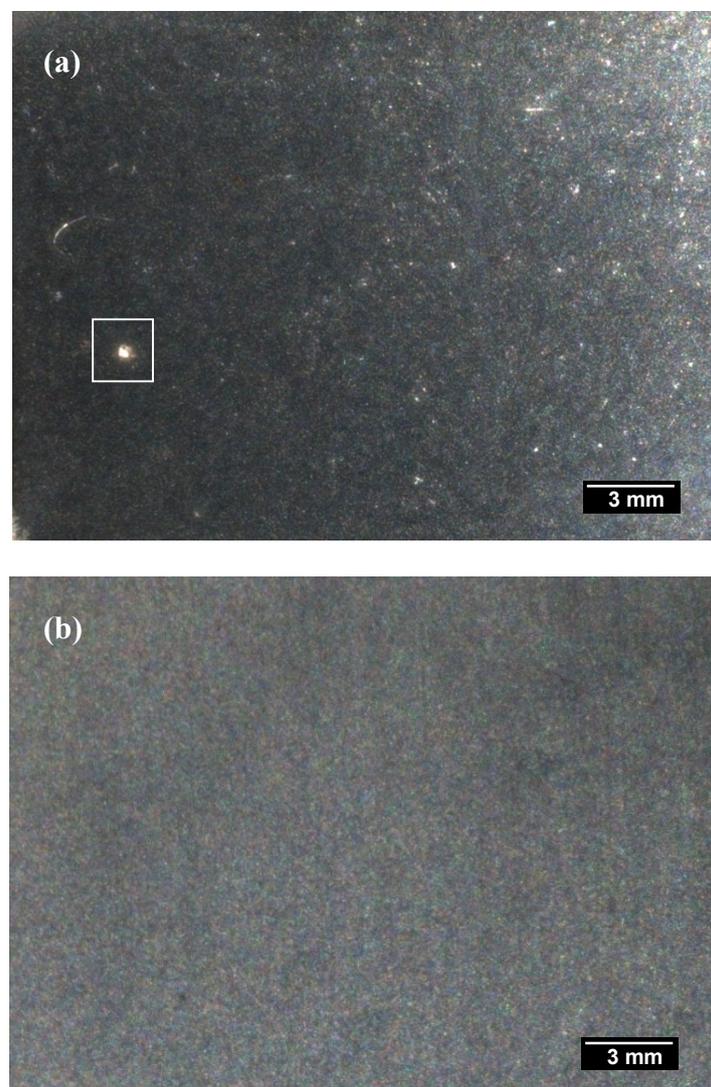
Figura 95. Microscopia óptica dos materiais UNS S31254 (a) e UNS S31603 (b), após imersão em água do mar sintética naturalmente aerada durante 160 dias, seguida de decapagem

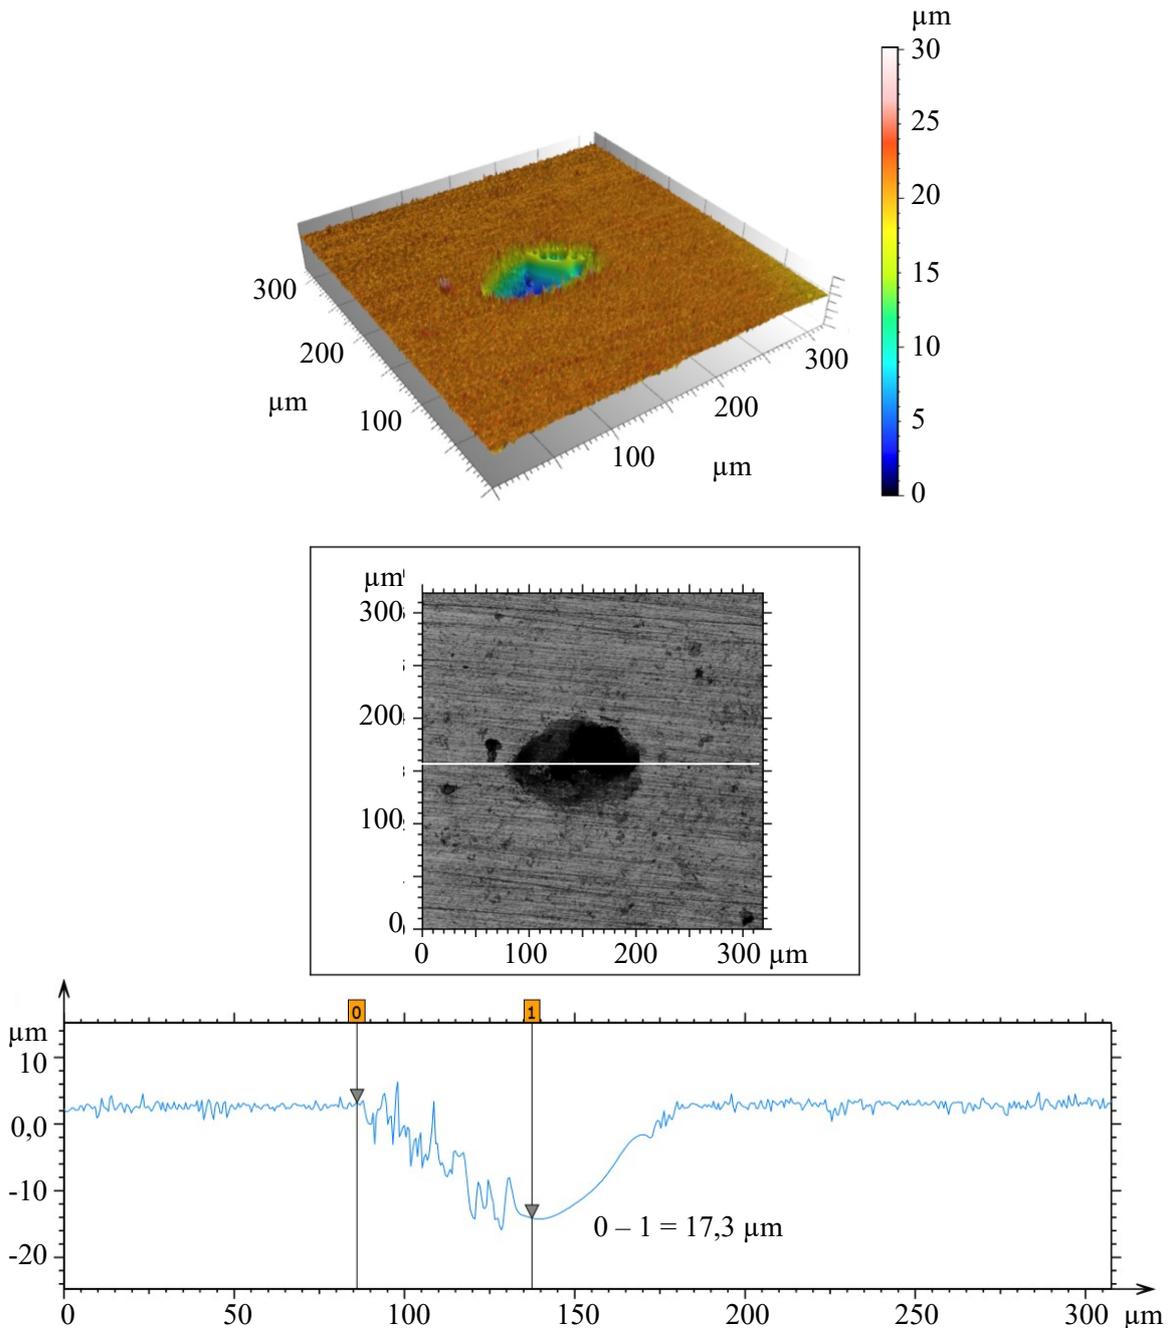
Figura 96. Microscopia confocal com aumento de 800X do material UNS S31254 após imersão em água do mar naturalmente aerada durante 160 dias, seguida de decapagem

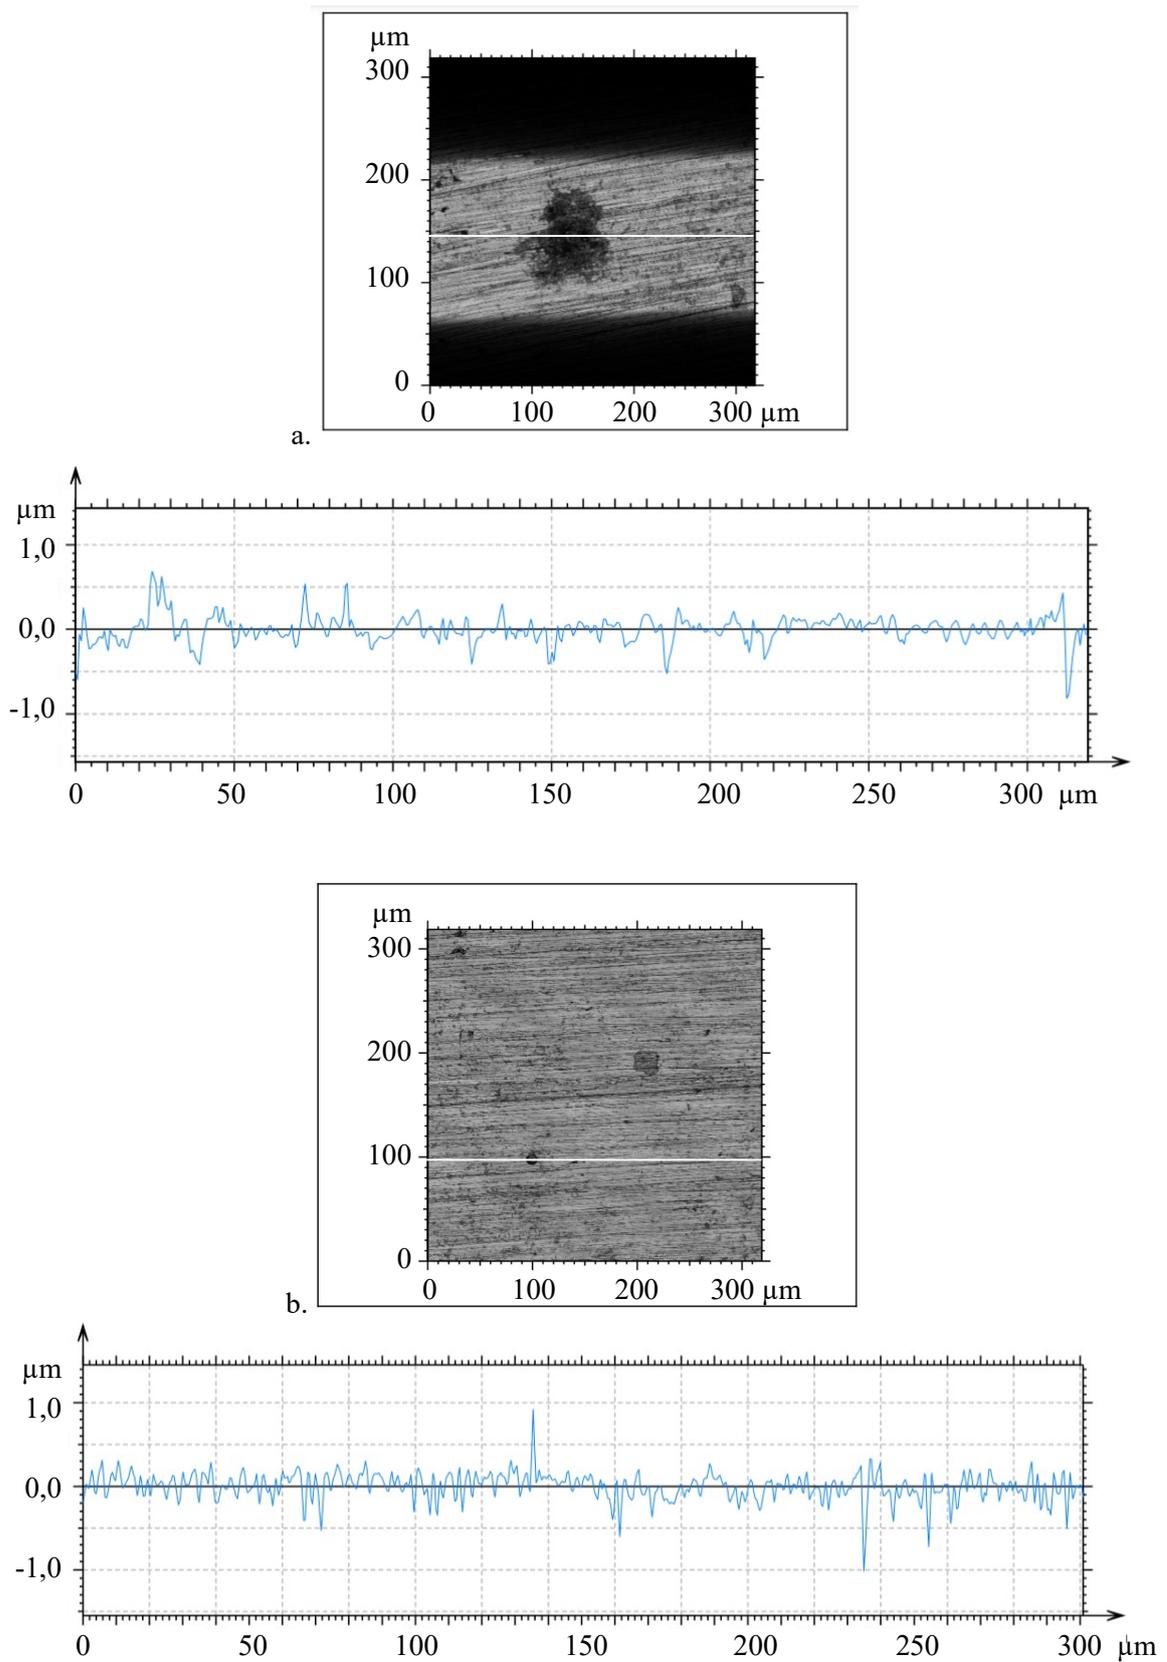
Figura 98. Microscopia confocal com aumento de 800X da liga UNS S31603 após imersão em água do mar naturalmente aerada por 160 dias e decapagem (a); e de corpo de prova com acabamento final SiC 600 e decapado (b)

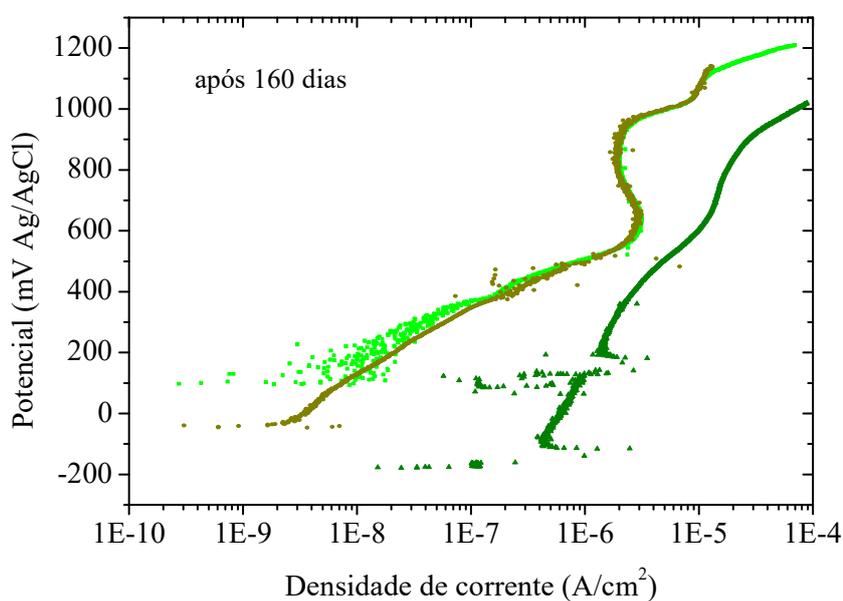
Figura 102. Polarização anódica do material UNS S31254 após 160 dias de imersão em água do mar sintética naturalmente aerada, em triplicata.

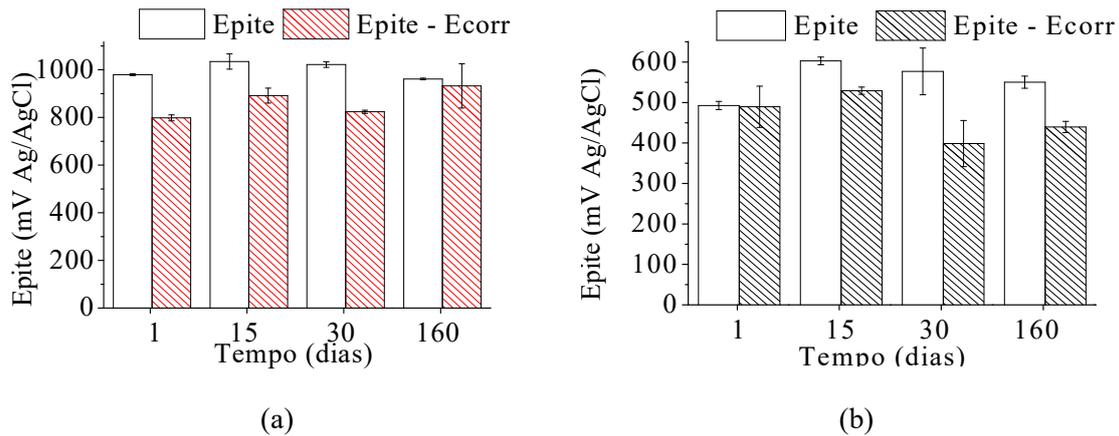
Figura 103. Potencial de pite e faixa de passivação dos materiais UNS S31254 (a) e UNS S31603 (b) após os períodos de imersão de 1, 15, 30 e 160 dias, em água do mar sintética naturalmente aerada

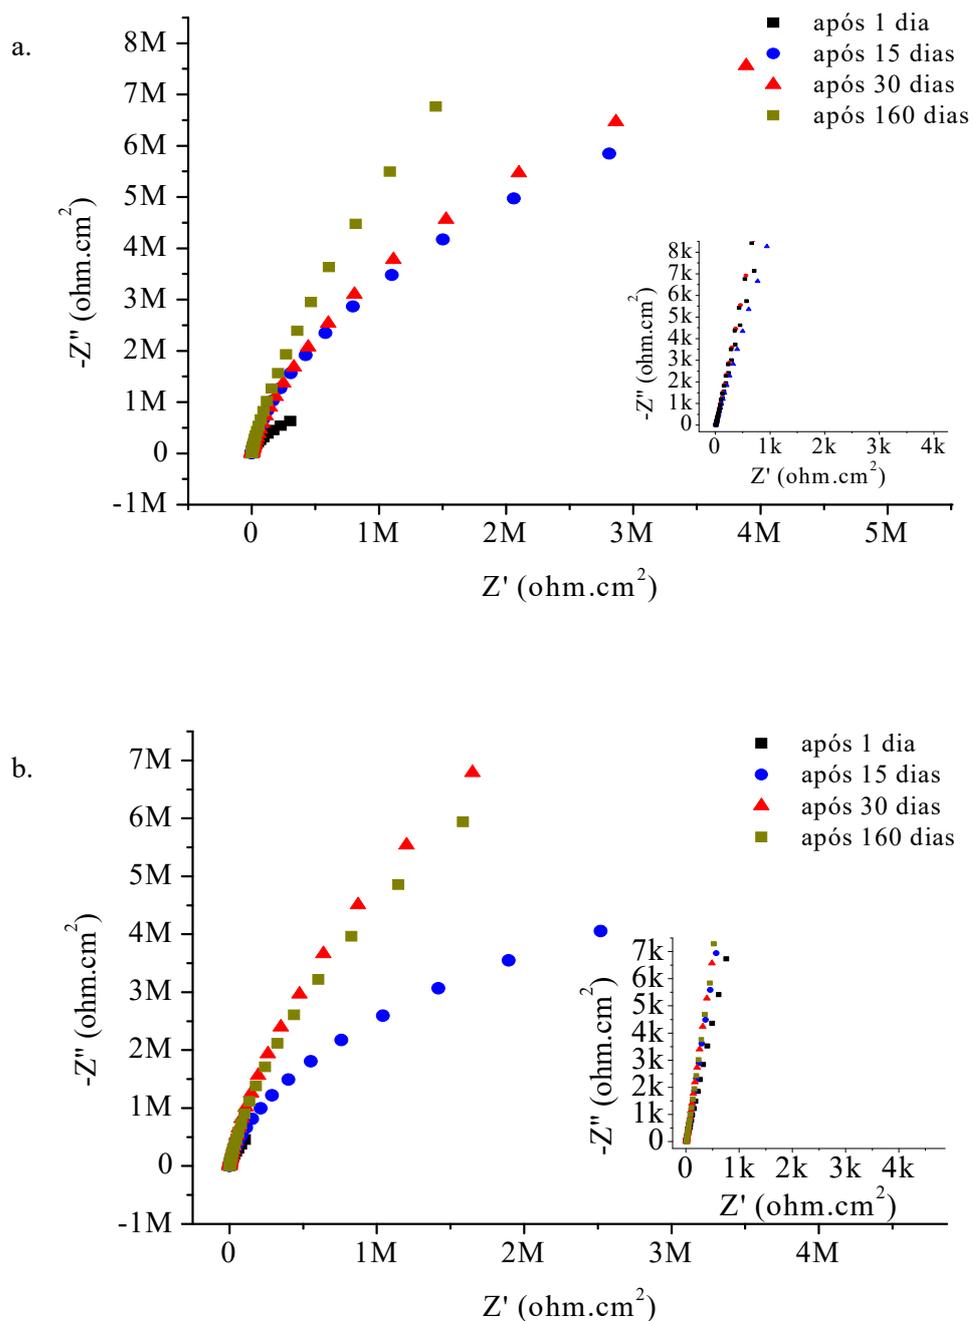
Figura 104. Resultado de espectroscopia de impedância eletroquímica das ligas UNS S31254 (a) e UNS S31603 (b) após 1, 15, 30 e 160 dias de imersão em água do mar sintética naturalmente aerada

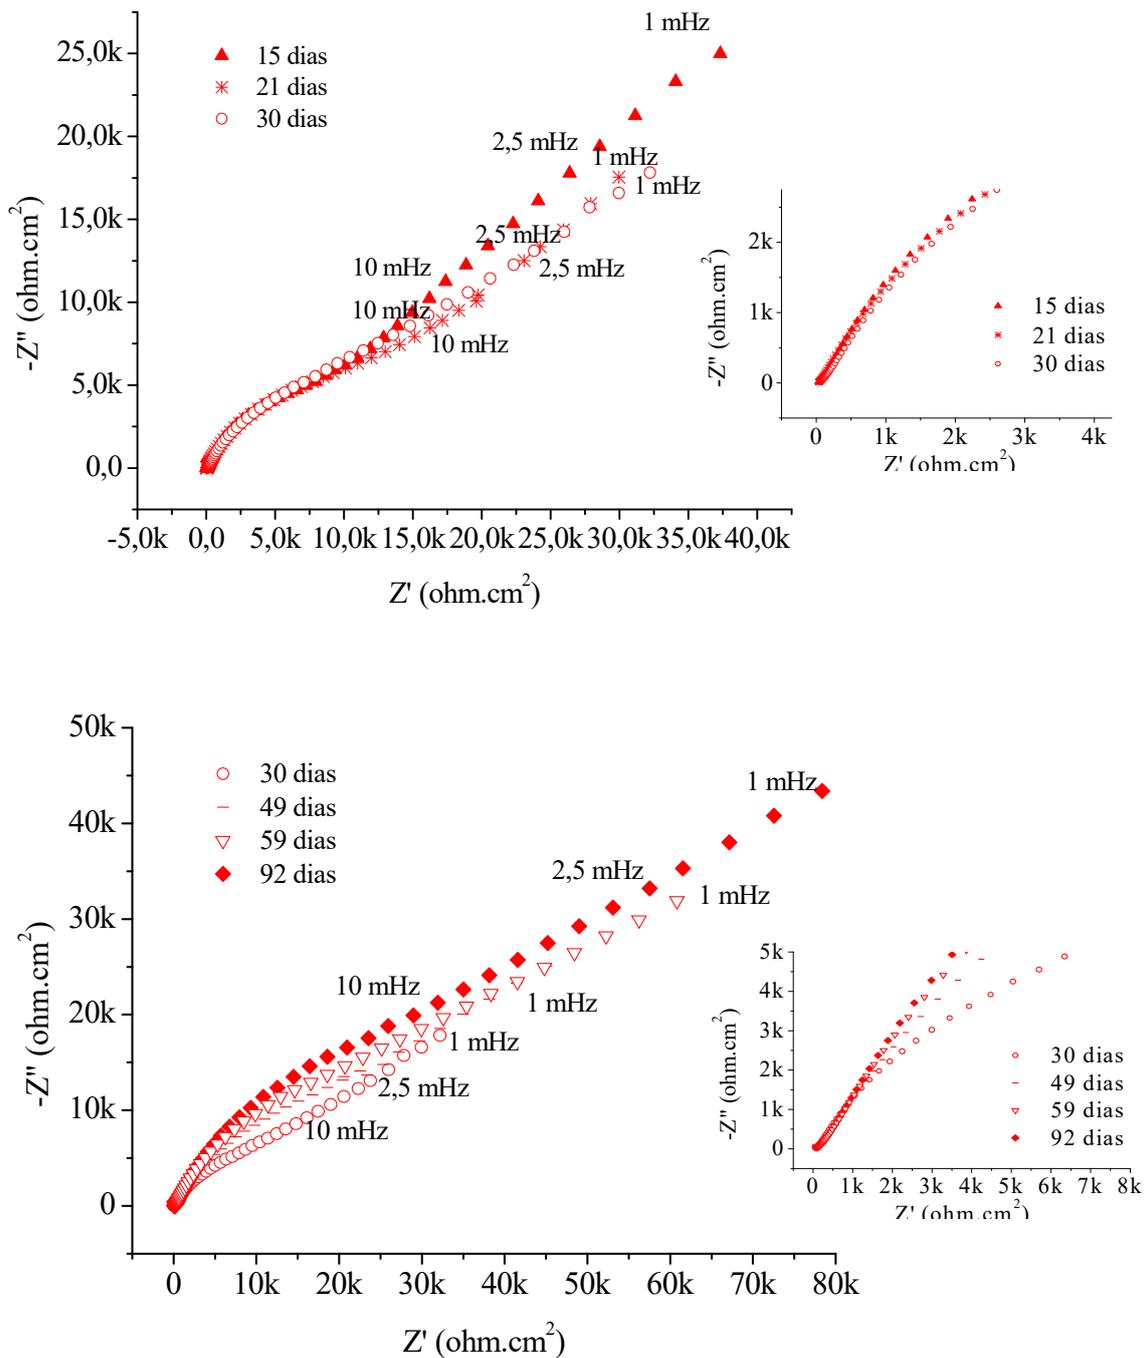
Figura 130. Resultado de espectroscopia de impedância eletroquímica da liga UNS C70600, em água do mar sintética naturalmente aerada após 15, 21, 30, 49, 59 e 92 dias de imersão
