EFEITO DO SURTO DE TEMPERATURA NA MICROESTRUTURA DOS AÇOS
HP-MODIFICADOS DURANTE OPERAÇÃO EM FORNOS DE REFORMA A VAPOR

Dissertação de Mestrado apresentada ao Programa de Pós-graduação em Engenharia Metalúrgica e de Materiais, COPPE, da Universidade Federal do Rio de Janeiro, como parte dos requisitos necessários à obtenção do título de Mestre em Engenharia Metalúrgica e de Materiais.

Rio de Janeiro
Março de 2016

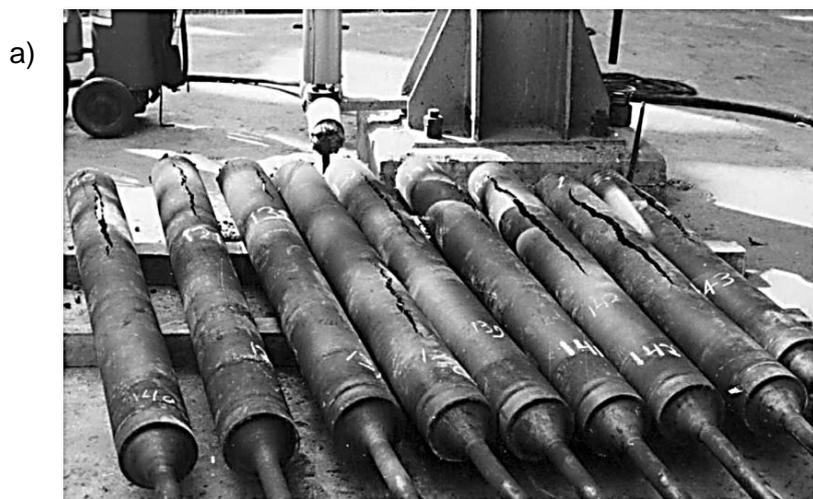
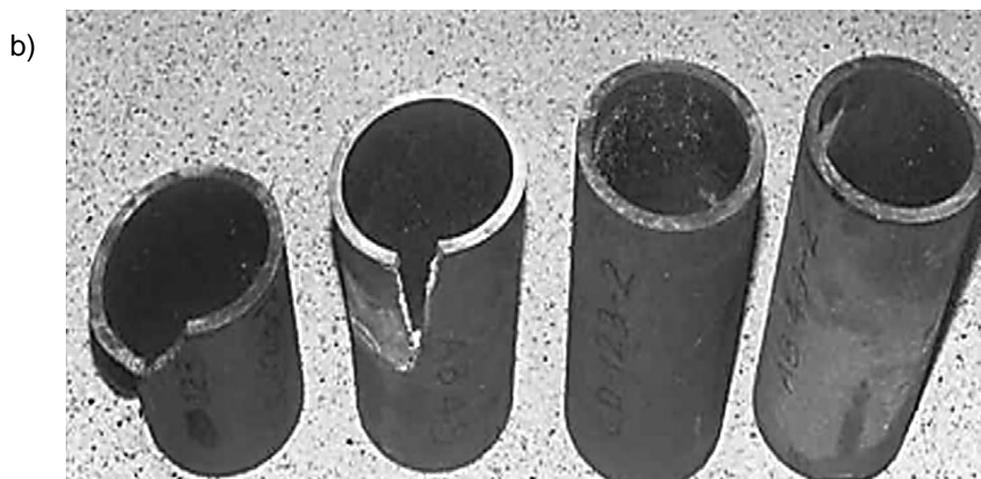
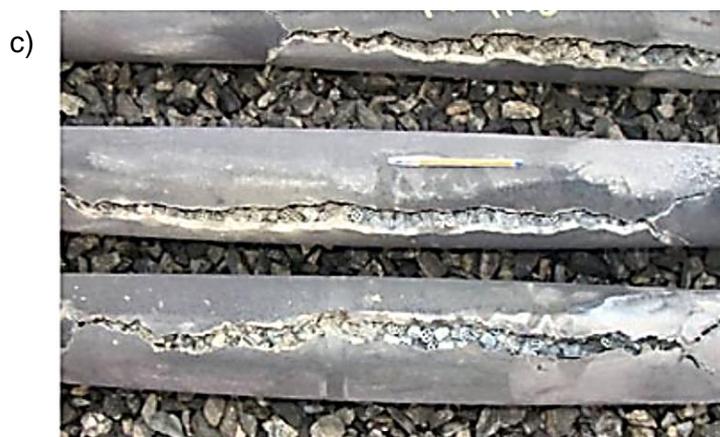
Em 2003, Ray et al. [63] estudaram tubos de HK40Nb fraturados de um forno de reforma para analisar as mudanças microestruturais e avaliar sua vida residual após um surto de temperatura. O forno de onde partiu o material de seu trabalho tem 576 queimadores dispostos em diferentes alturas, as colunas são dispostas verticalmente em duas câmaras de irradiação. Após dois anos de serviço, durante um “start up”, um total de nove das duzentos e oitenta e oito colunas apresentaram trincas longitudinais em sua porção inferior, sendo a coluna com a maior trinca utilizada em suas análises.

Com o mesmo propósito, Swaminathan et al. [53], em 2008, estudaram amostras de HP40Nb de colunas de reforma de um forno de mesmo modelo que o do estudo de Ray et al [63]. Neste caso, um total de dezesseis tubos fraturou longitudinalmente ao longo de oito anos de operação. Destes, um de cada câmara de irradiação foi selecionado para análise. Posteriormente, em 2013, com o mesmo objetivo, Perez et al. [57] analisaram amostras provenientes de um forno que apresenta trezentos e noventa e seis tubos dispostos em duas fileiras, sendo os queimadores distribuídos em três fileiras, situados no teto da câmara. Neste caso, treze dos tubos fraturaram também longitudinalmente após 77.000h, aproximadamente 8,8 anos de serviço. Os tubos fraturados dos três estudos supracitados estão apresentados na Figura 44.

Observações das microestruturas dos tubos fraturados, realizadas pelos três autores citados nesta seção, indicam diferenças sensíveis entre as regiões, dependendo ou não da sua exposição ao superaquecimento. As regiões próximas à fratura apresentam um elevado grau de coalescimento dos carbeto primários e uma dissolução quase completa dos secundários se comparadas ao restante do tubo. Desta forma, o superaquecimento induz a formação de uma rede de carbeto primários mais contínua e menos fragmentada, através da qual as trincas se propagam. Swaminathan et al. [53] observam que esta propagação pelos contornos dendríticos se dá principalmente através dos carbeto ricos em cromo, Figura 45, que muitas vezes apresentavam-se fragmentados ao meio. Além da degradação da microestrutura constatou-se redução nas propriedades de tração, Figura 46, e diminuição na

Figura 44: Fotografias mostrando as trincas presentes nos tubos dos estudos de: a) Ray et al. [63], b) Swaminathan et al. [53] e c) Perez et al. [57].

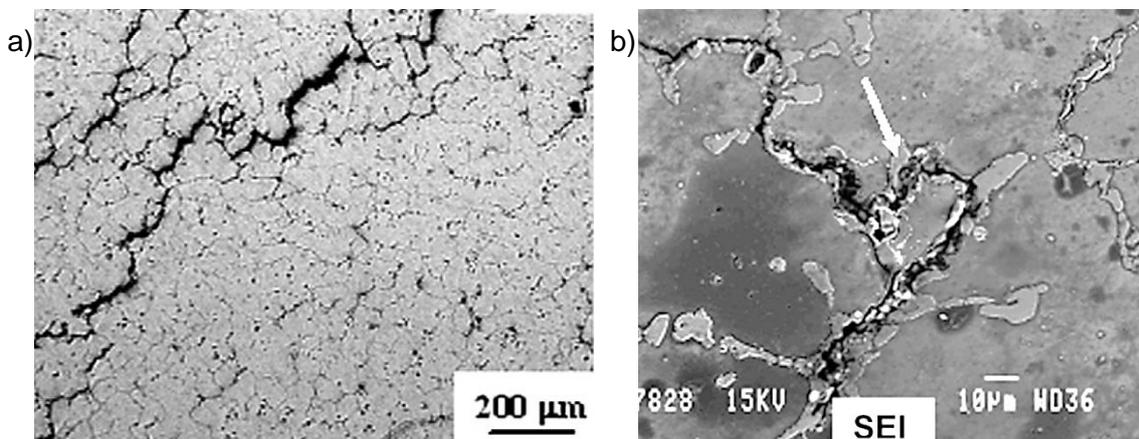
Figura 46: a) MO de trincas interdendríticas longitudinais e b) MEV apresentando microtrinca em carbeto rico em cromo em contorno dendrítico. Adaptado de [53].

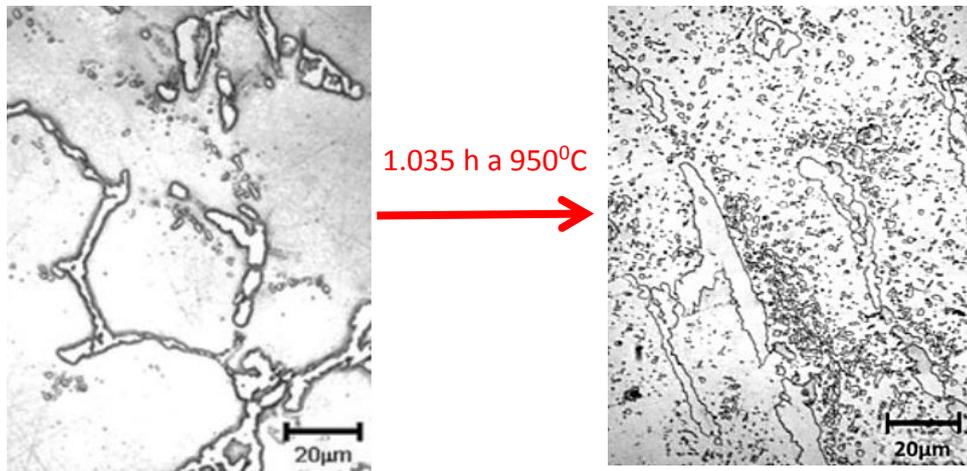
Após tratar uma amostra de uma das colunas que havia operado por 77.000h e não rompido no surto, Figura 47, por 1.035h a 950°C, Perez et al [57], postulam que na ausência de trincas subcríticas, a dissolução dos carbeto secundários na matriz devido ao surto de temperatura propicia condições para uma posterior reprecipitação intradendítica mediante um novo ciclo de envelhecimento em serviço [57].

77.000 h entre 800 e 900°C,
não trincou durante o surto

Figura 47: Microestruturas de tubos de aço HP retirados posteriormente a um surto de temperatura após 77.000h de serviço. a) tubo não fraturado e b) tubo fraturado. Ataque realizado com solução de CuCl_2 saturada com água régia. Adaptado de [57].

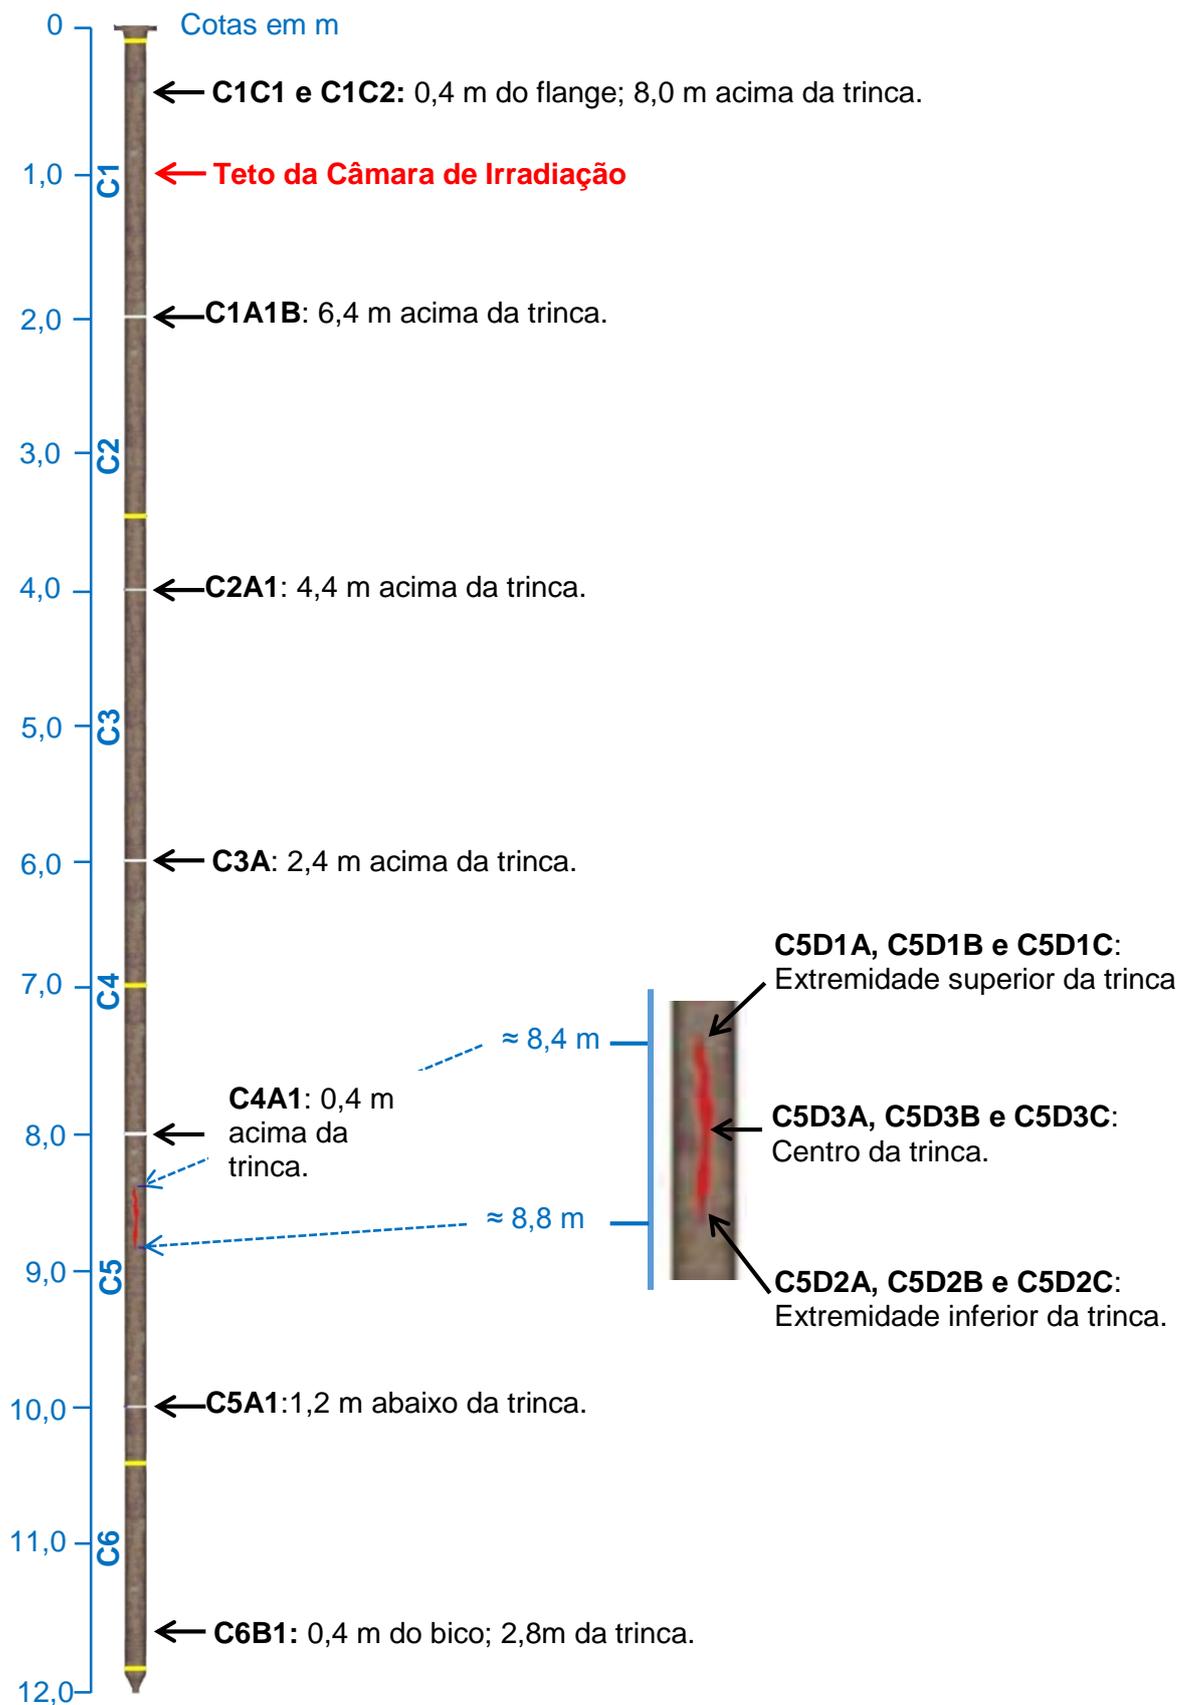
Figura 53: Posição, designação e distância da trinca nas amostras retiradas da coluna C. As linhas amarelas representam juntas soldadas e as cinzas, cortes a maçarico, que delimitam os segmentos. A região da trinca é mostrada em detalhe. Adaptado de TSEC.

Como destacado nas Figuras 53 e 54 a posição e comprimento das trincas são:

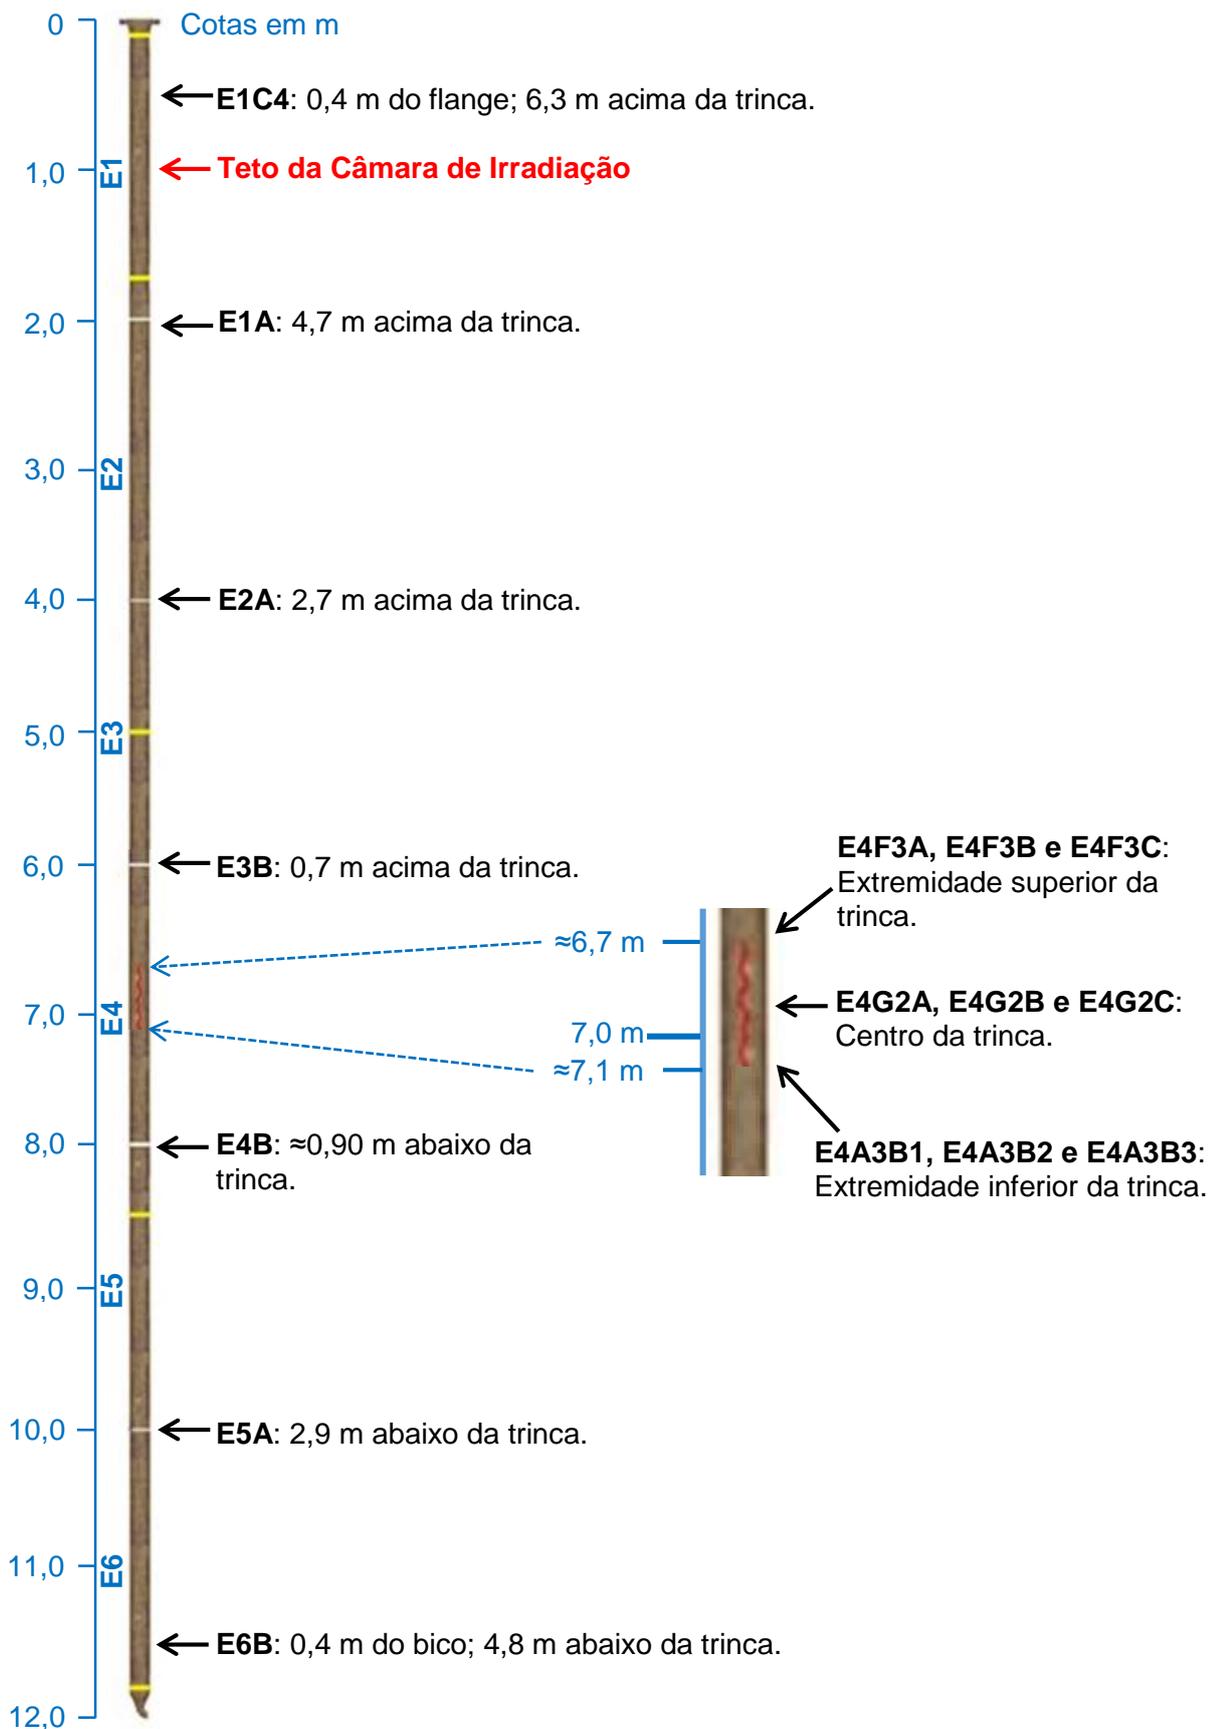
Figura 54: Posição e designação das amostras retiradas da coluna D. As linhas amarelas representam juntas soldadas e as cinzas, cortes a maçarico que delimitam os segmentos. Adaptado de TSEC.

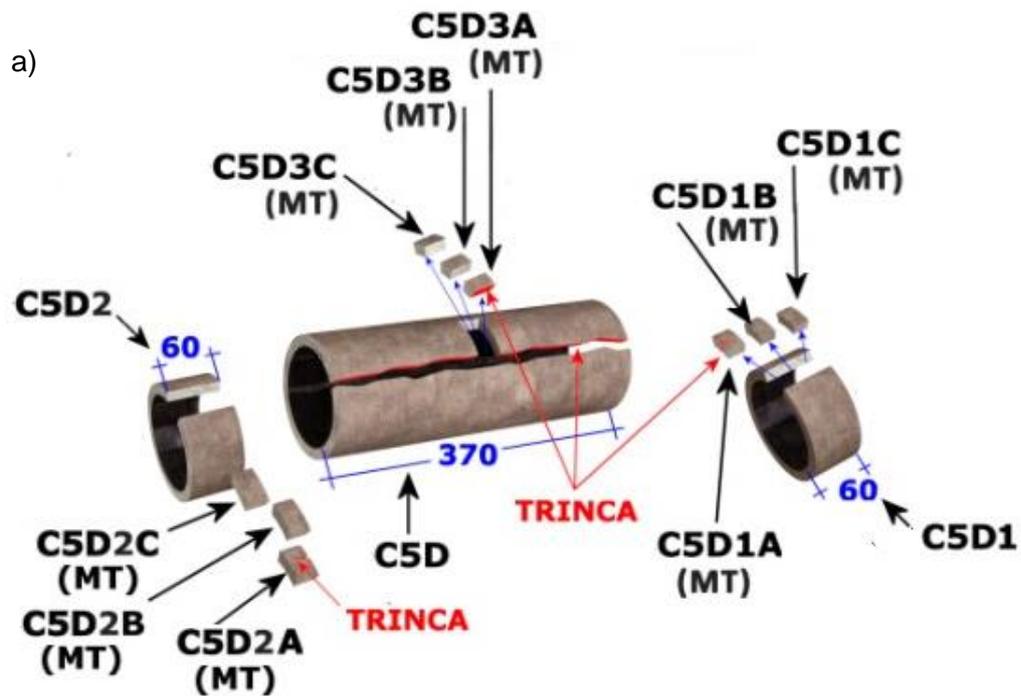
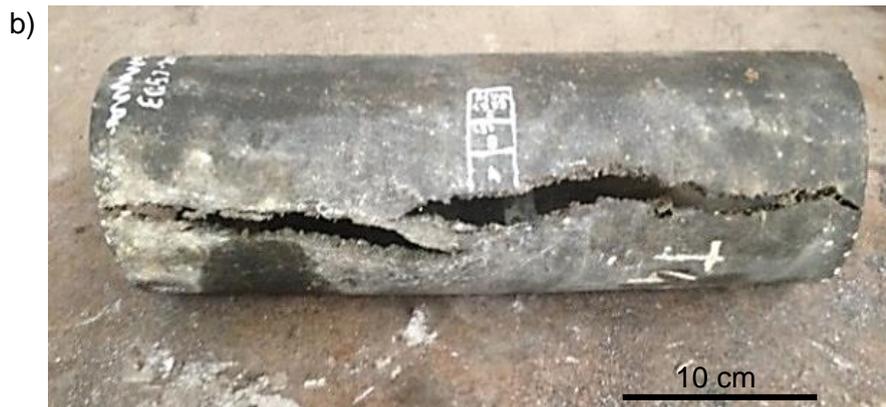
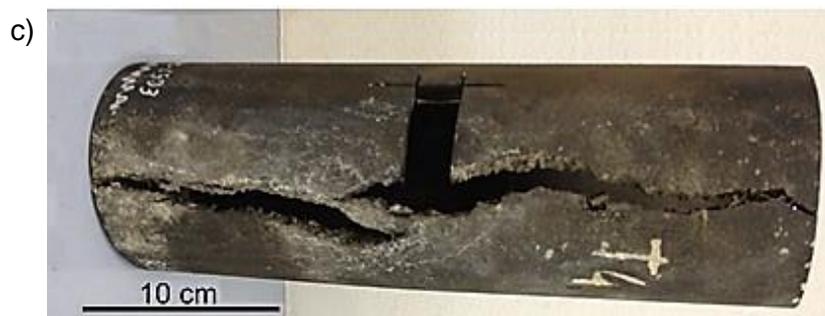
Figura 55: (a) cortes para a obtenção das amostras para metalografia (MT), medidas em mm (adaptada de TSEC); (b) segmento trincado C5D após remoção dos anéis C5D1 e C5D2, marcado no local mais largo da trinca para o corte das amostras C5D3A, B e C; (c) segmento trincado C5D com a janela para a retirada das amostras C5D3A, B e C.

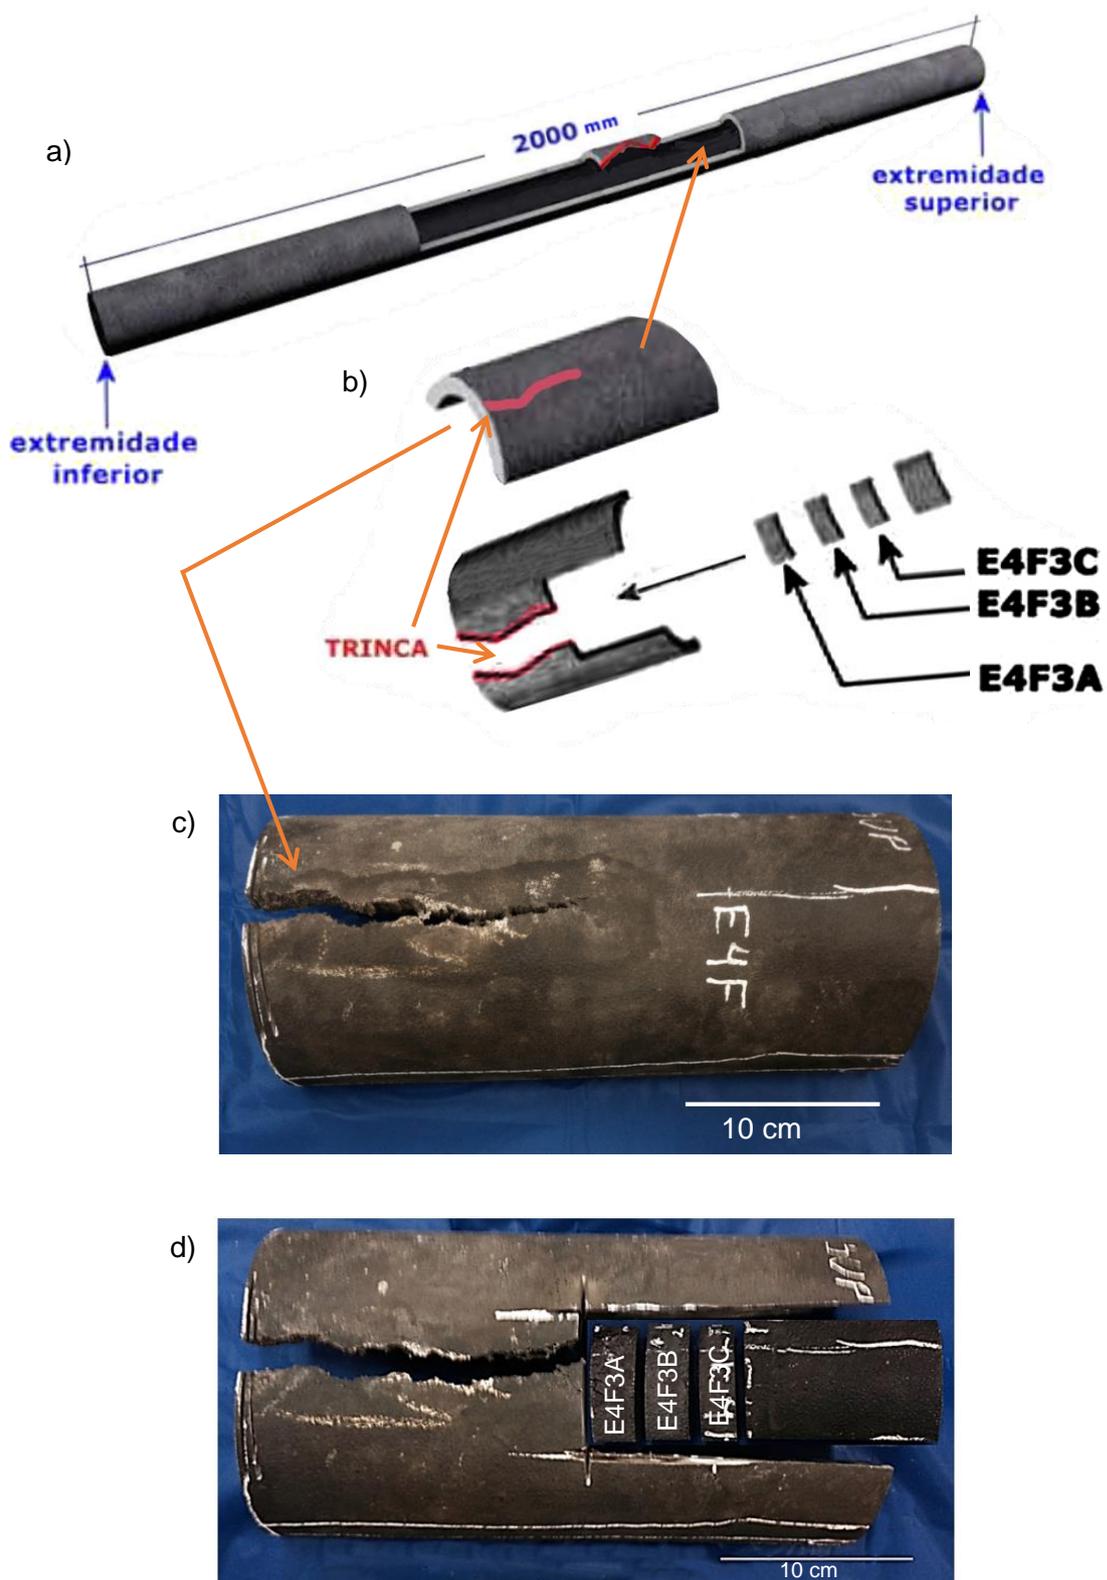
Figura 56: (a) Coluna E após cortes; (b) Sequência de cortes para a obtenção das amostras E4F3A a E4F3C, acima da trinca (adaptadas de TSEC); (c) e (d) meia cana E4F antes e depois da remoção das amostras E4F3A, B e C.

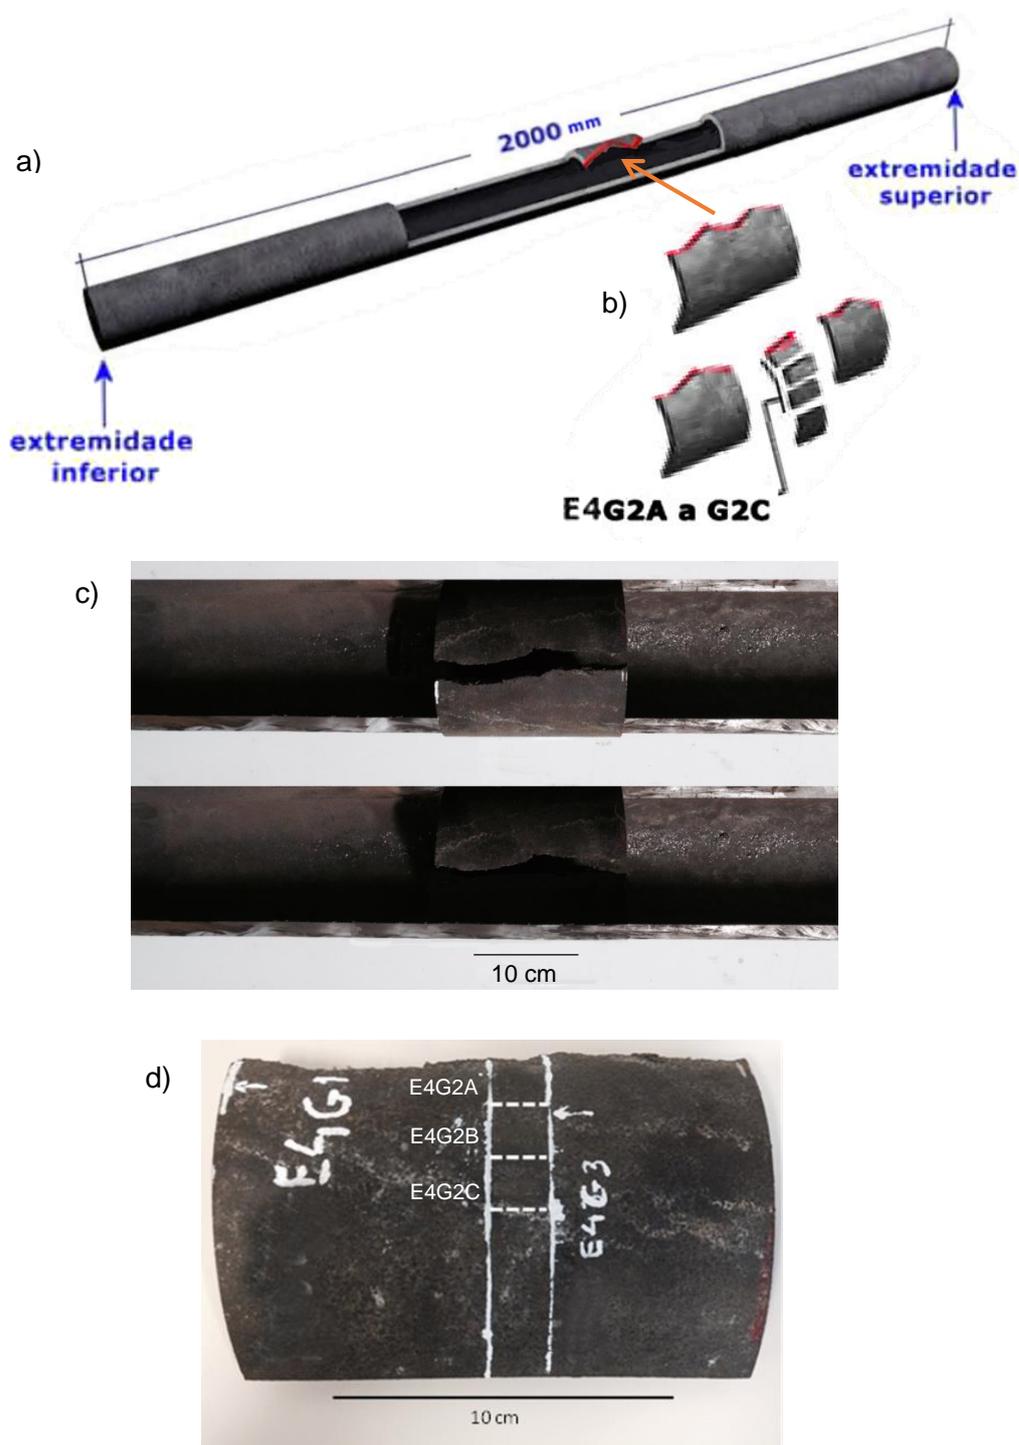
Figura 57: (a) Coluna E após cortes; (b) Sequência de cortes para a obtenção das amostras E4G2A a E4G2C, na região de maior abertura da trinca (adaptadas de TSEC); (c) região da coluna antes e após a remoção da amostra E4G; (d) foto da amostra E4G com indicação para os cortes das amostras E4G2A, B e C.

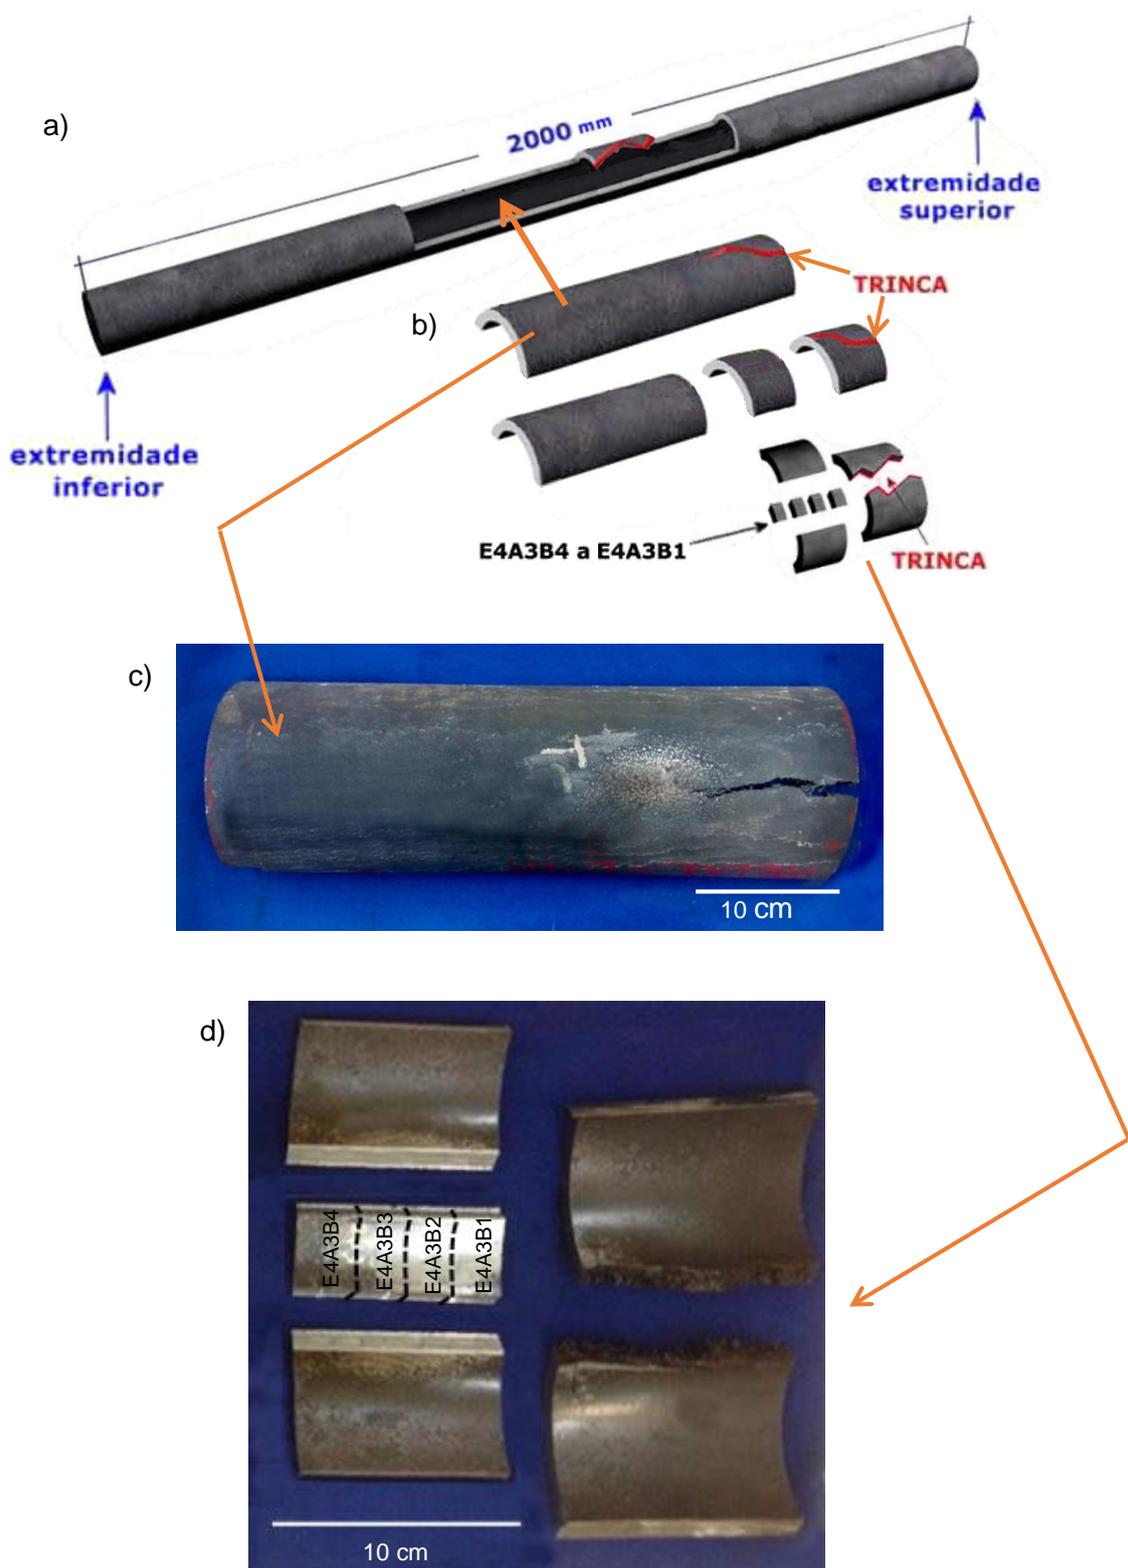
Figura 58: (a) Coluna E após cortes; (b) Sequência de cortes para a obtenção das amostras E4A3B1 a E4A3B4, abaixo da trinca (adaptadas de TSEC); (c) meia cana E4A; (d) cortes para a remoção das amostras E43B1 a 4.

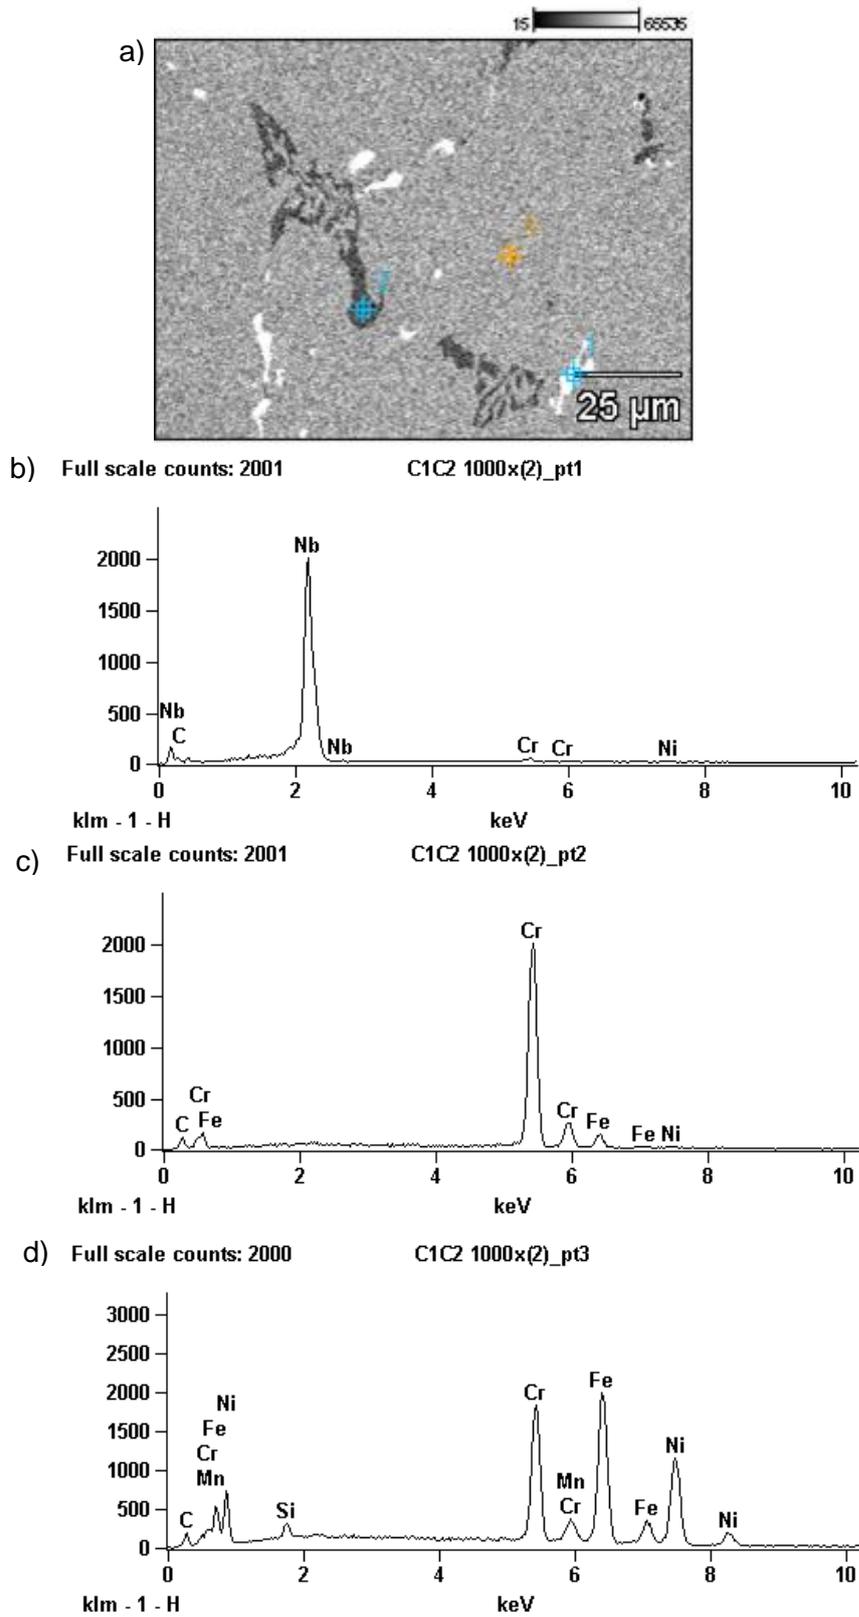
Figura 69: Cota 0,4 m da coluna C. (a) Micrografia MEV, elétrons retroespalhados, e voltagem 20 kV para os EDS (b) do carbeto de nióbio, fase branca (c) do carbeto de cromo, fase preta e (d) da matriz da amostra C1C2.

Na cota 0,4 m, fora da câmara de irradiação, as microestruturas das três colunas apresentam apenas envelhecimento em serviço compatível com a temperatura dessa cota, não tendo sido afetadas pelo surto. Verifica-se isto pela a fina precipitação secundária observada nas colunas D e C, e ausente na E, Figura 64, sendo possível enquadrá-las no **Estado I** de envelhecimento. Essas características microestruturais pressupõem a operação em temperaturas **inferiores a 600°C**, fato corroborado pelos operadores do forno, que associam a essa região a temperatura de **500°C**. Os espectros EDS das amostras retiradas dessa cota, Figuras 68, 69 e 70 mostram apenas carbetos de cromo e de nióbio como as fases presentes.

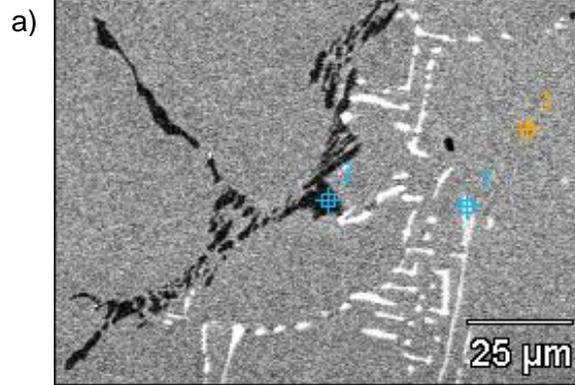
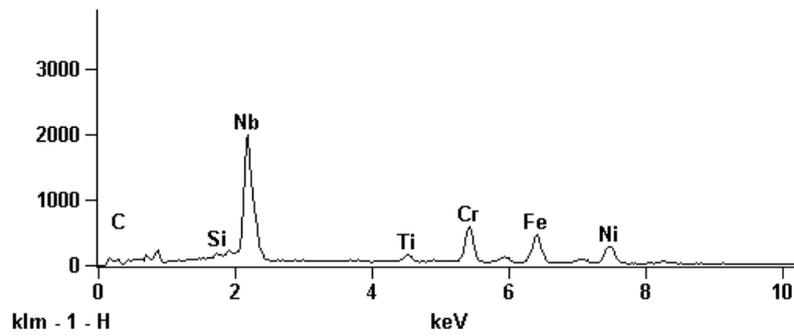
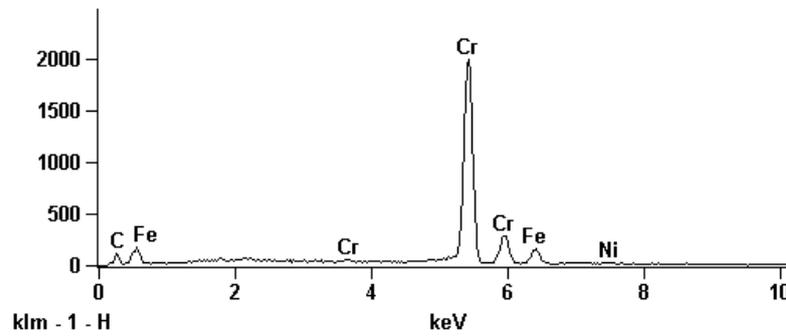
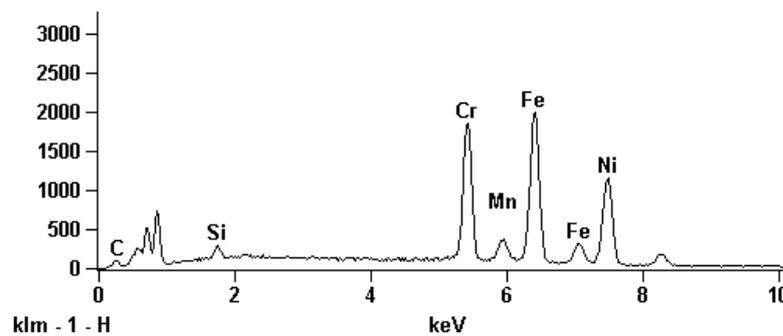
Figura 70: Cota 0,4 m da coluna E. (a) Micrografia MEV, elétrons retroespalhados, e voltagem 20 kV para os EDS (b) do carbeto de nióbio, fase branca (c) do carbeto de cromo, fase preta e (d) da matriz da amostra E1C4.

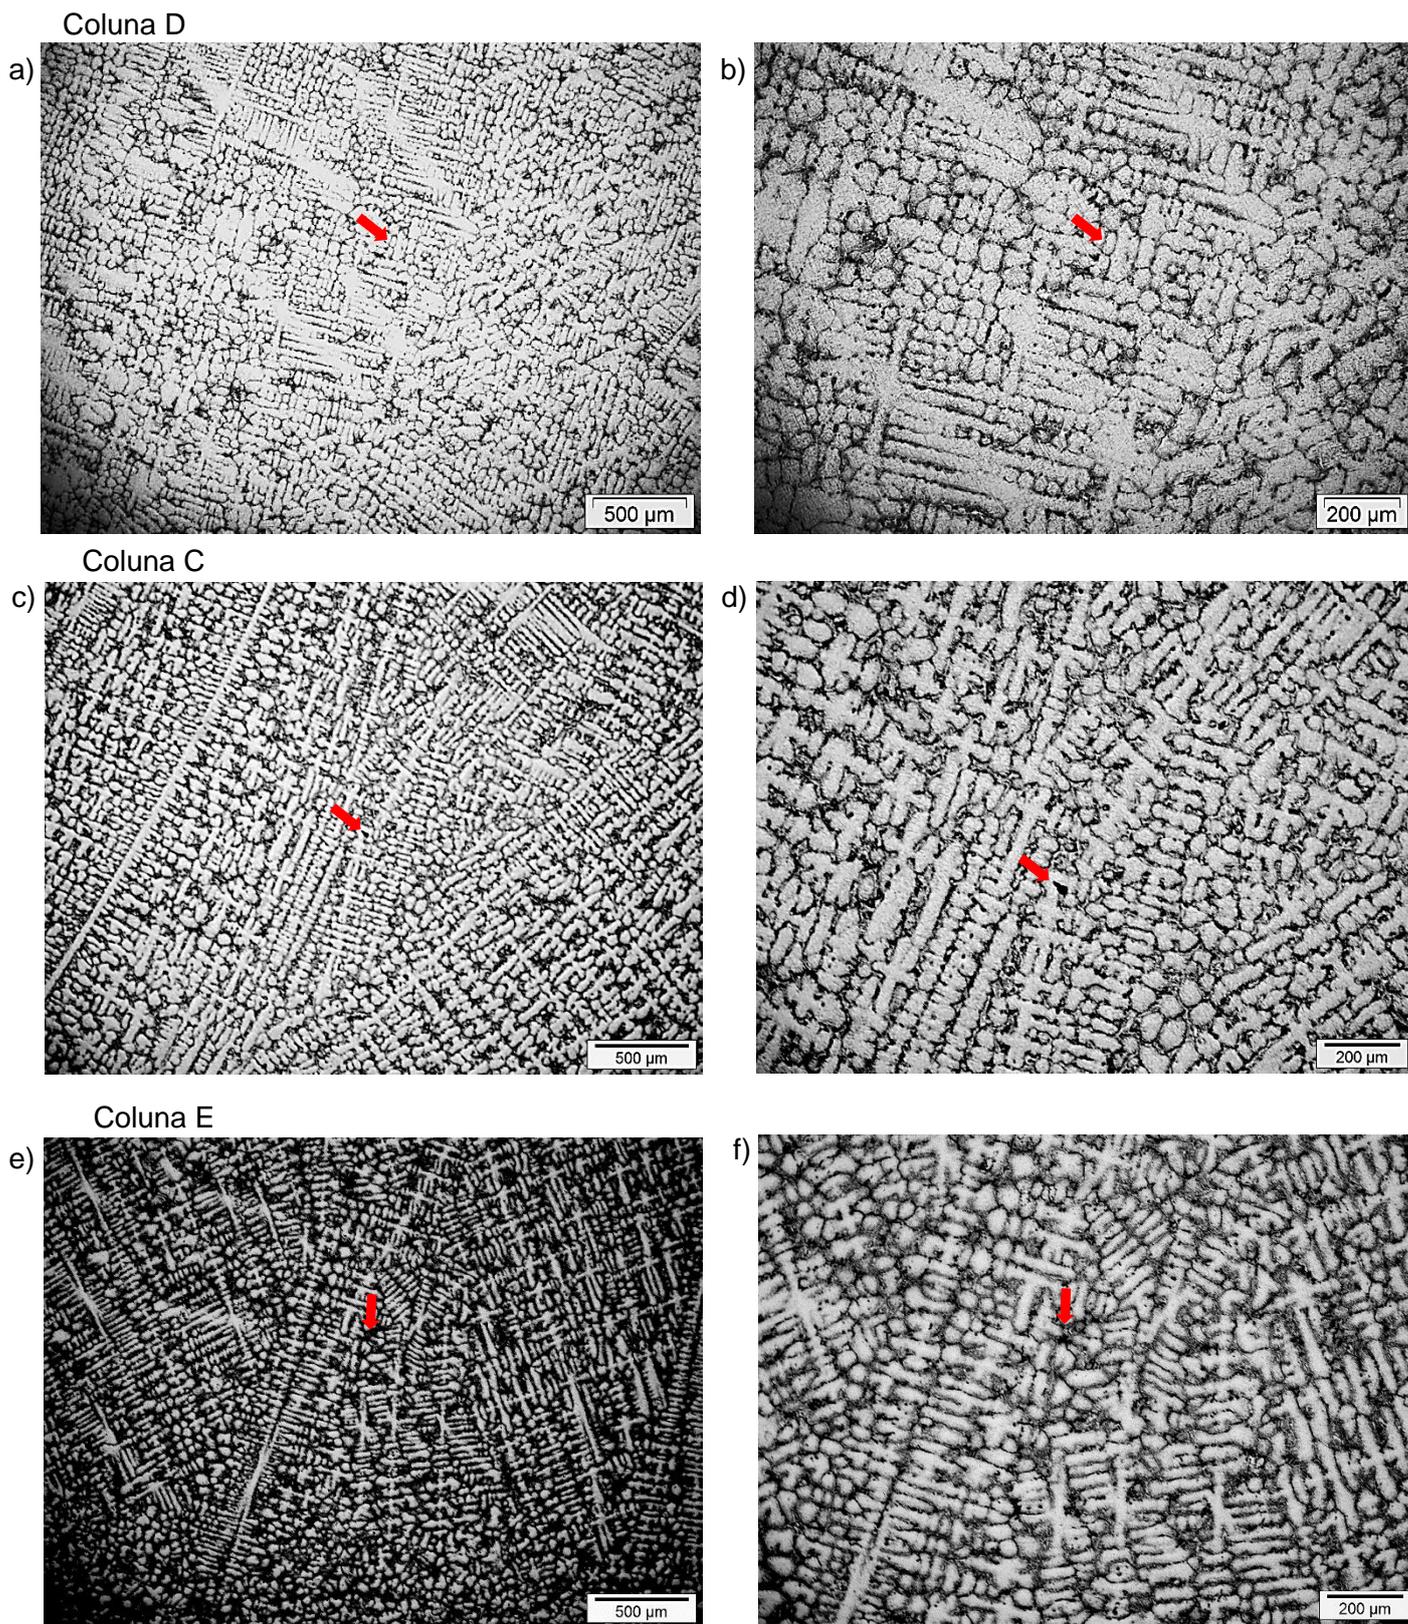
Figura 71: Microestruturas observadas por MO na cota 2,0 m sob baixo aumento. Ataque por imersão em Água Régia saturada com CuCl_2 . Imagens: (a) e (b) amostra D1A1B; (c) e (d) amostra C1A1B e (e) e (f) amostra E1A.

Na cota 2,0 m mudanças microestruturais significativas são observadas. Verifica-se nas três colunas extensa precipitação secundária ao longo dos contornos dendríticos. Essa se dá diretamente adjacente aos carbetos de nióbio, mais escuros. No entorno dos carbetos de cromo, mais claros, há um perímetro livre de precipitação, devido à depleção de cromo nestas regiões, Figuras 72 e 73. Desta forma, a microestrutura apresenta envelhecimento em serviço condizente com o **Estado IV**, característico pela operação na faixa de temperaturas entre 800 e 900°C. Nas colunas C e D verifica-se extensa precipitação em forma de agulhas. Este tipo de estrutura em amostras sem adições de Ti, após envelhecimento nessa faixa de temperaturas, foi também observada por Soares [8] e de Almeida [9]. Esta morfologia é resultante do alinhamento diagonal da precipitação de pequenos cuboides de estequiometria $M_{23}C_6$ [8] e pode ocorrer devido a uma elevada razão Cr/C em solução sendo possivelmente prejudicial às propriedades mecânicas do material [8].

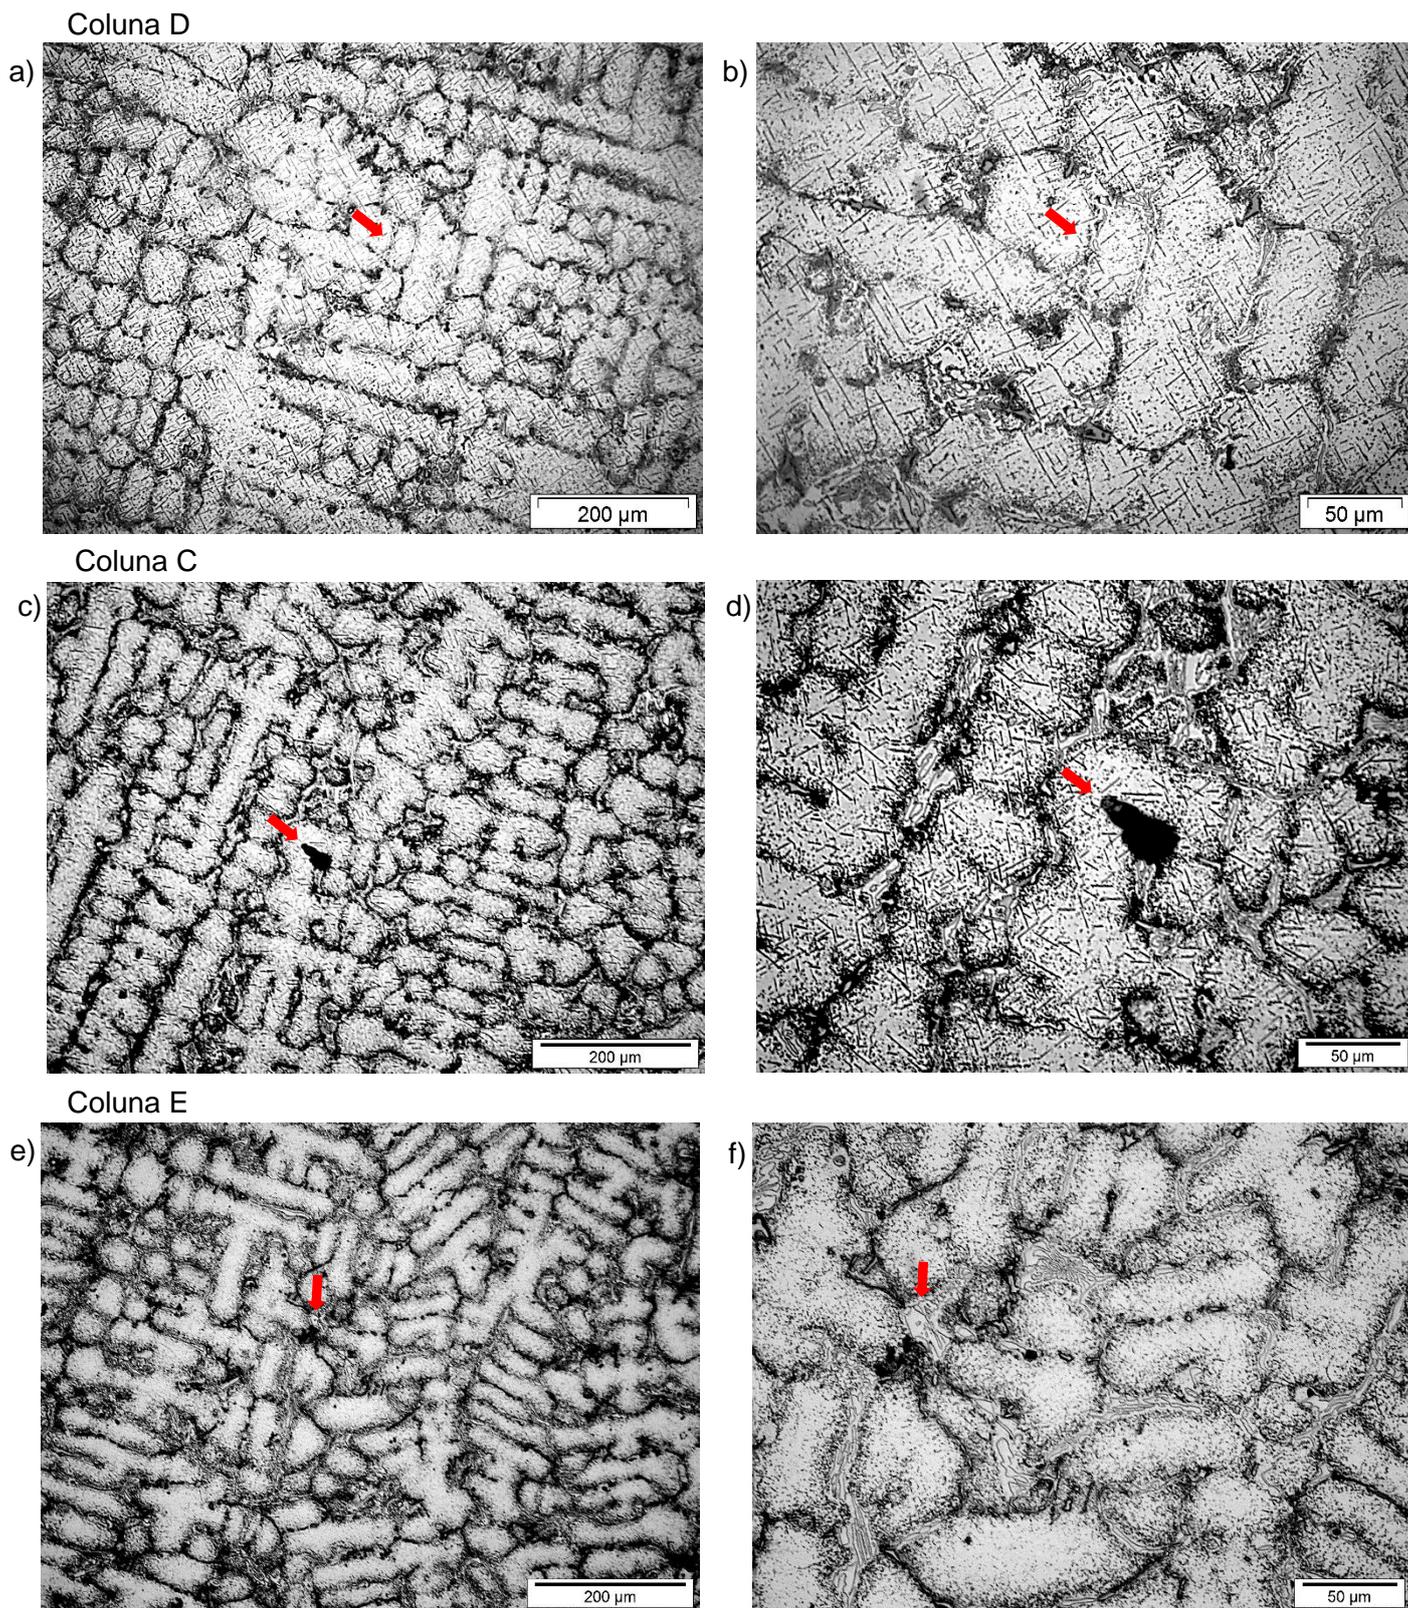
Figura 72: Microestruturas observadas por MO na cota 2,0 m sob aumentos intermediários. Ataque por imersão em Água Régia saturada com CuCl_2 . Imagens: (a) e (b) amostra D1A1B; (c) e (d) amostra C1A1B e (e) e (f) amostra E1A.
