EFEITO DO SURTO DE TEMPERATURA NA MICROESTRUTURA DOS AÇOS
HP-MODIFICADOS DURANTE OPERAÇÃO EM FORNOS DE REFORMA A VAPOR

Dissertação de Mestrado apresentada ao Programa de Pós-graduação em Engenharia Metalúrgica e de Materiais, COPPE, da Universidade Federal do Rio de Janeiro, como parte dos requisitos necessários à obtenção do título de Mestre em Engenharia Metalúrgica e de Materiais.

Rio de Janeiro
Março de 2016

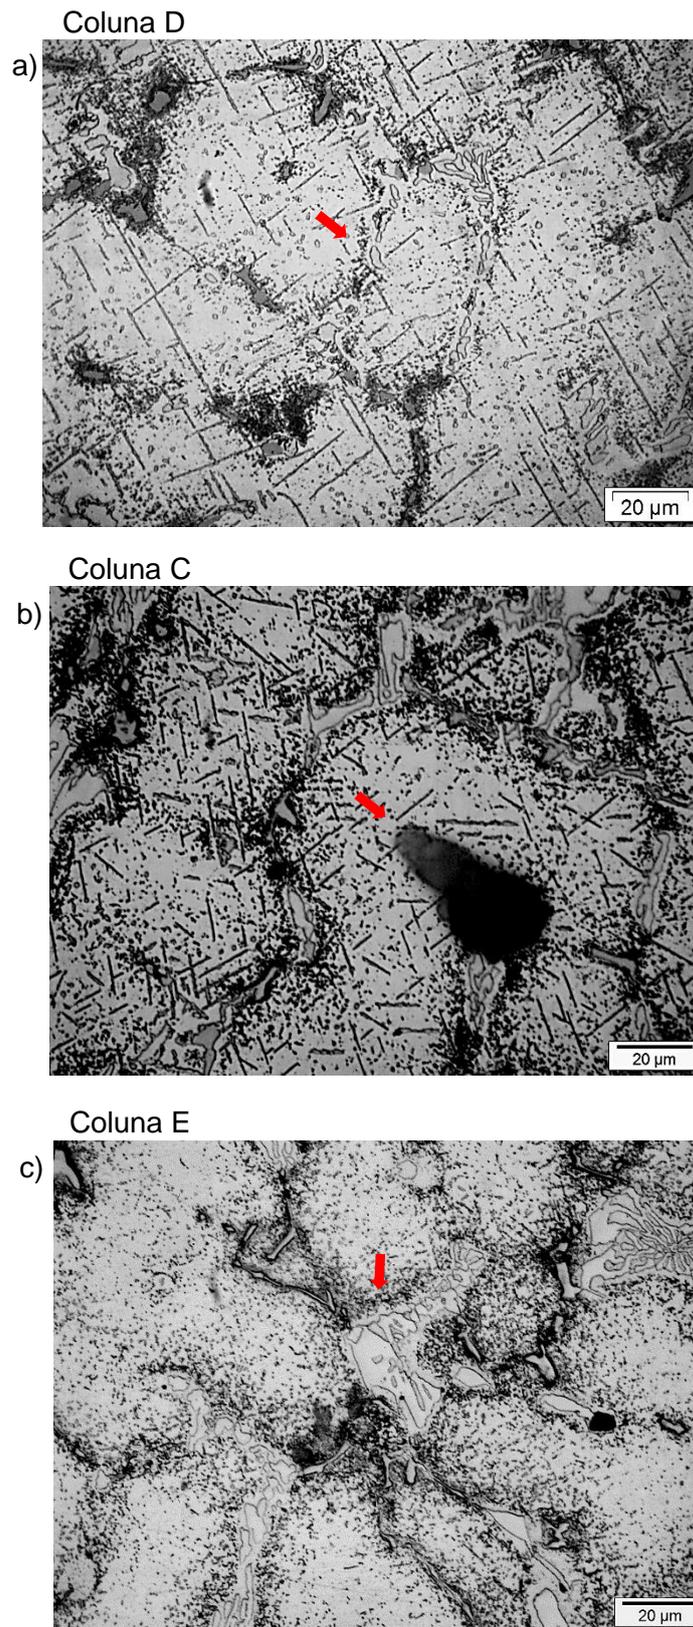
Figura 73: Microestruturas observadas por MO na cota 2,0 m sob aumentos maiores. Ataque por imersão em Água Régia saturada com CuCl_2 . Imagens: (a) amostra D1A1B, (b) amostra C1A1B e (c) amostra E1A.

Na cota 2,0 m mudanças microestruturais significativas são observadas. Verifica-se nas três colunas extensa precipitação secundária ao longo dos contornos dendríticos. Essa se dá diretamente adjacente aos carbetos de nióbio, mais escuros. No entorno dos carbetos de cromo, mais claros, há um perímetro livre de precipitação, devido à depleção de cromo nestas regiões, Figuras 72 e 73. Desta forma, a microestrutura apresenta envelhecimento em serviço condizente com o **Estado IV**, característico pela operação na faixa de temperaturas entre 800 e 900°C. Nas colunas C e D verifica-se extensa precipitação em forma de agulhas. Este tipo de estrutura em amostras sem adições de Ti, após envelhecimento nessa faixa de temperaturas, foi também observada por Soares [8] e de Almeida [9]. Esta morfologia é resultante do alinhamento diagonal da precipitação de pequenos cuboides de estequiometria $M_{23}C_6$ [8] e pode ocorrer devido a uma elevada razão Cr/C em solução sendo possivelmente prejudicial às propriedades mecânicas do material [8].

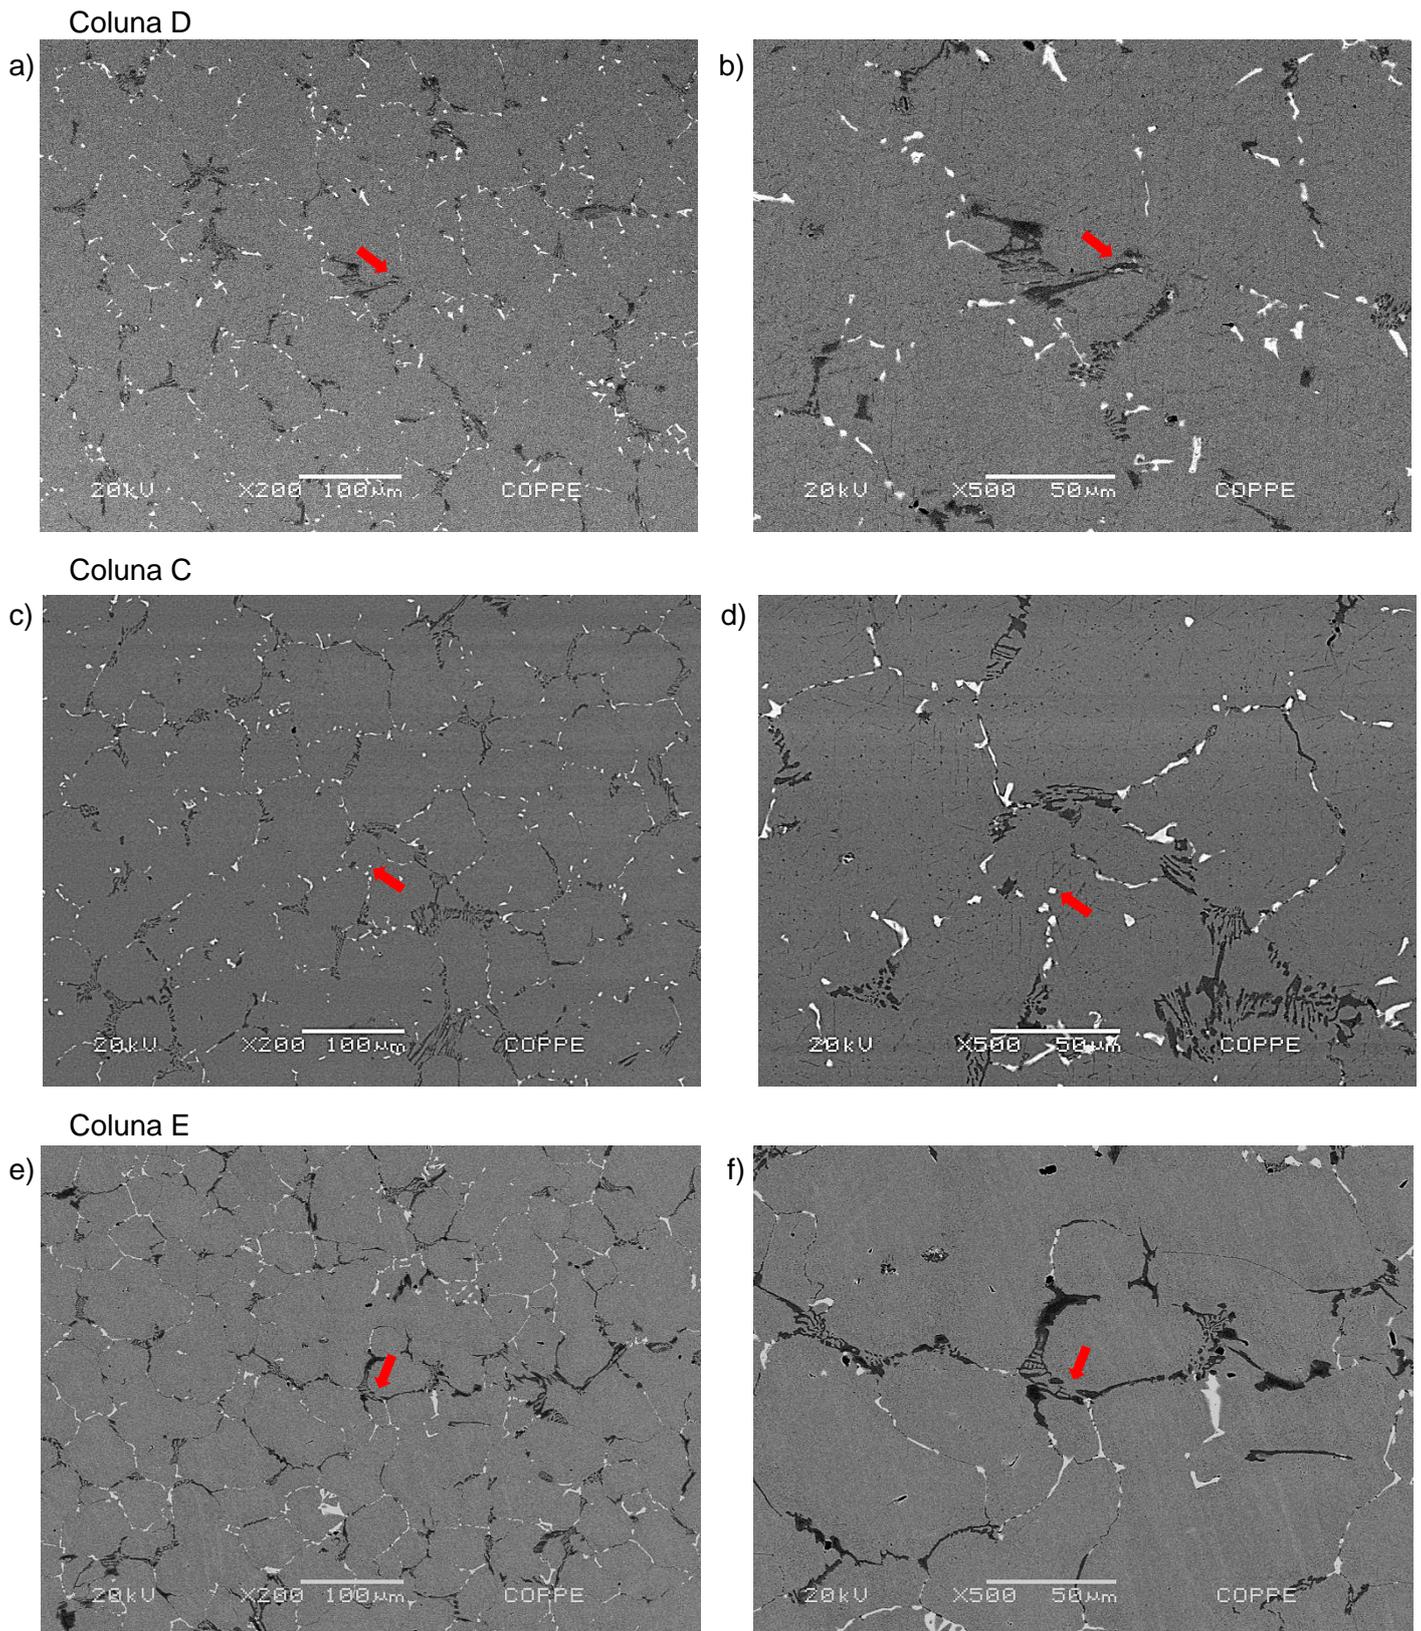
Figura 74: Microestruturas na cota 2,0 m. MEV, elétrons retroespalhados, baixo aumento. Amostras não atacadas: (a) e (b) amostra D1A1B; (c) e (d) amostra C1A1B e (e) e (f) amostra E1A.

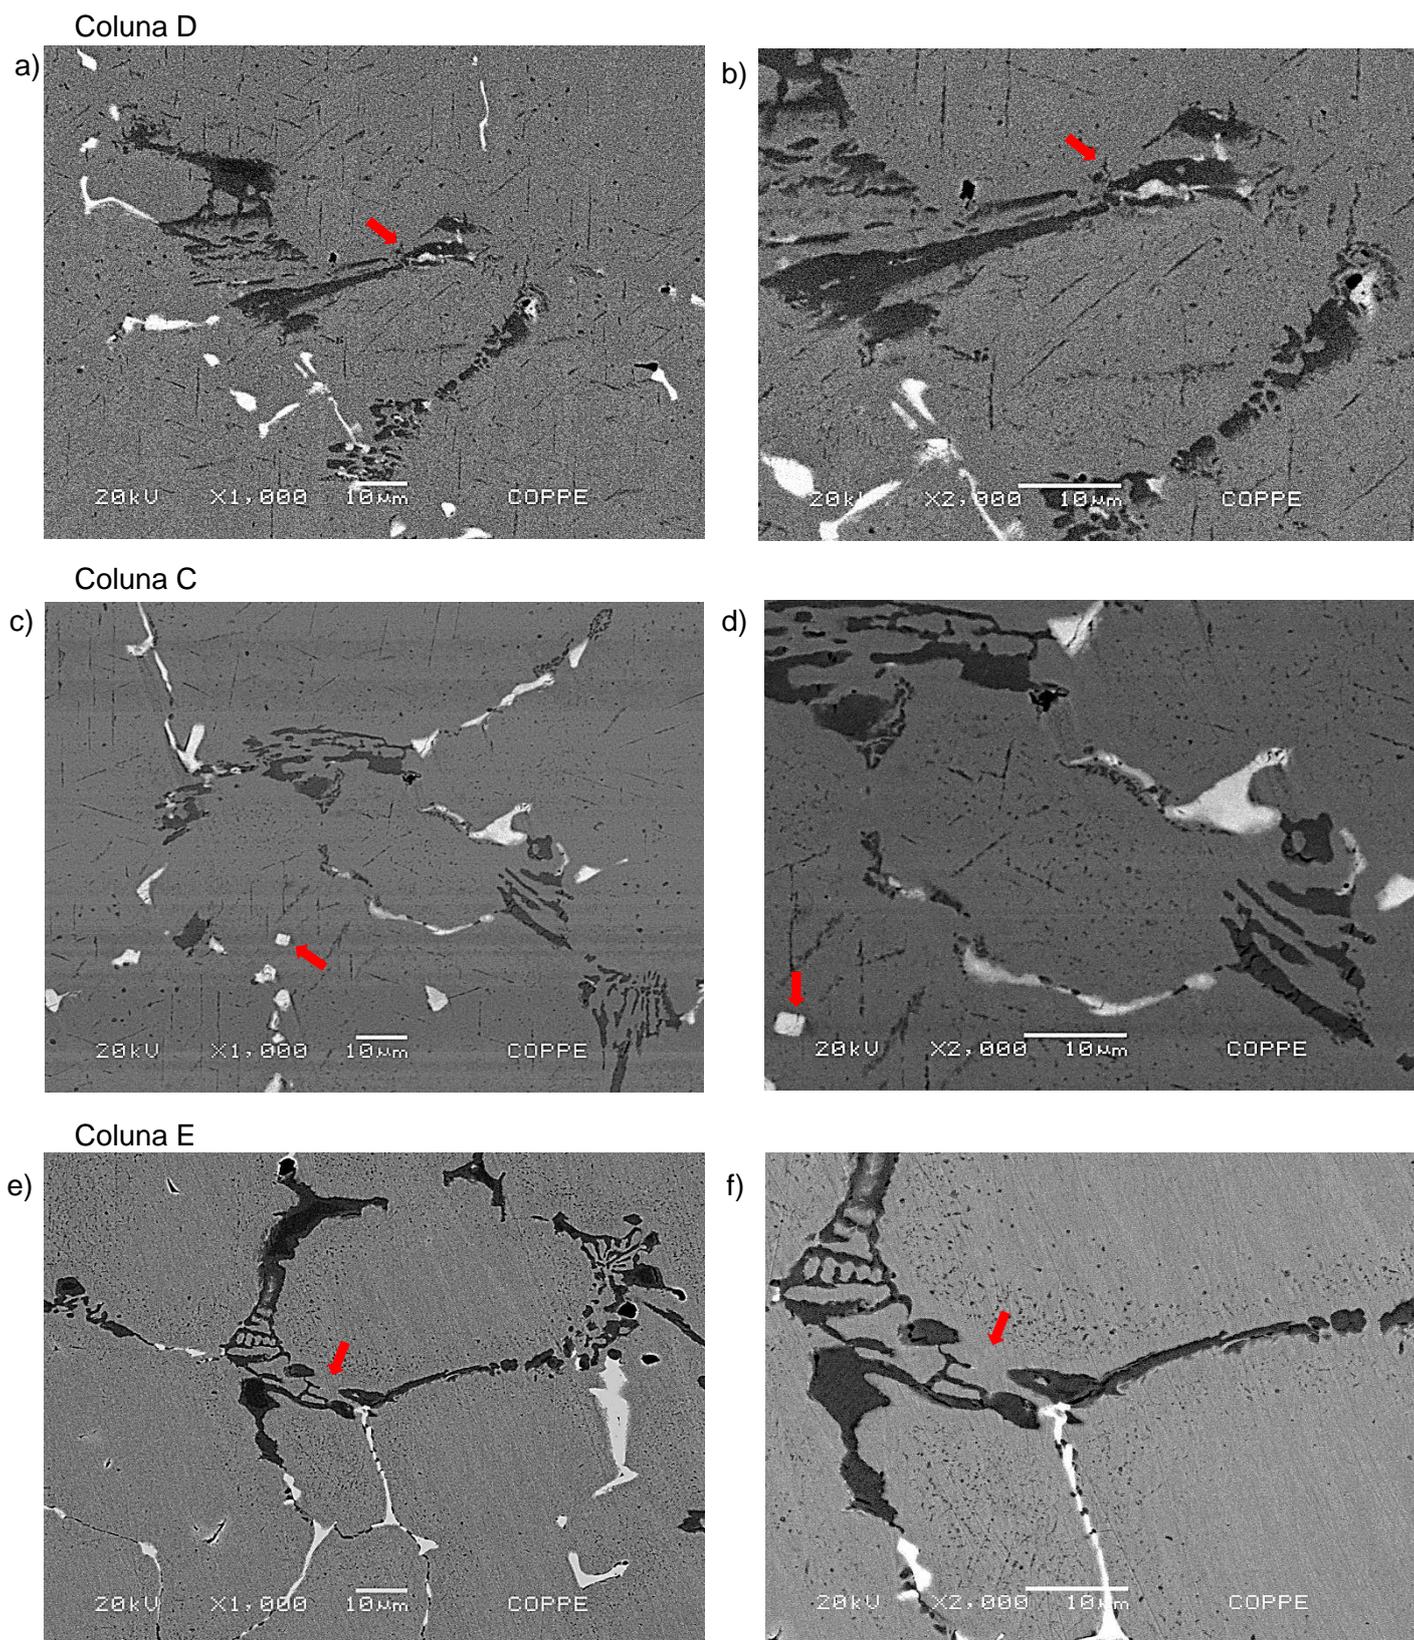
Figura 75: Microestruturas na cota 2,0 m. MEV, elétrons retroespalhados, aumentos intermediários.
 Amostras não atacadas: (a) e (b) amostra D1A1B; (c) e (d) amostra C1A1B e
 (e) e (f) amostra E1A.

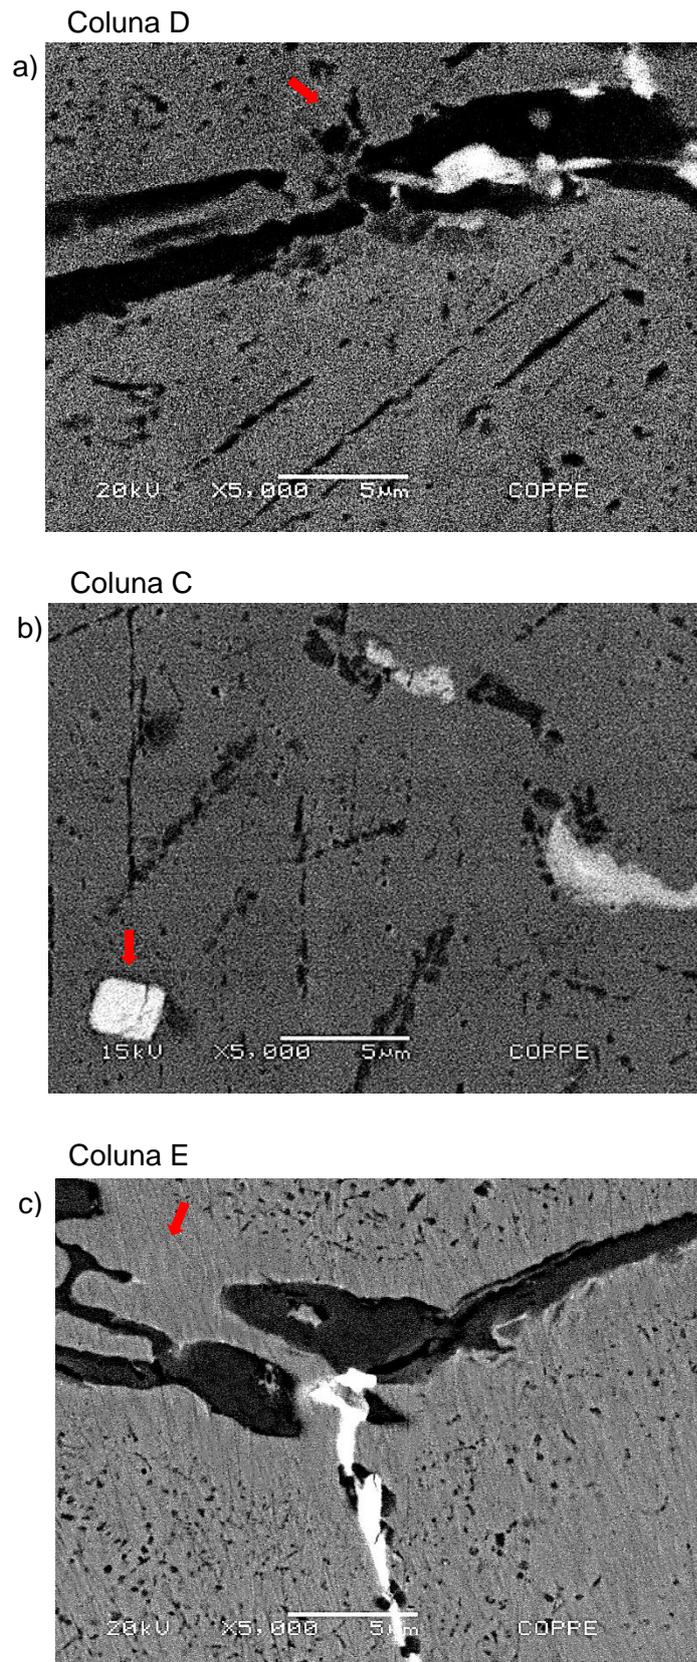
Figura 76: Microestruturas na cota 2,0 m. MEV, elétrons retroespalhados, aumentos maiores. Amostras não atacadas: (a) amostra D1A1B; (b) amostra C1A1B e (c) amostra E1A.

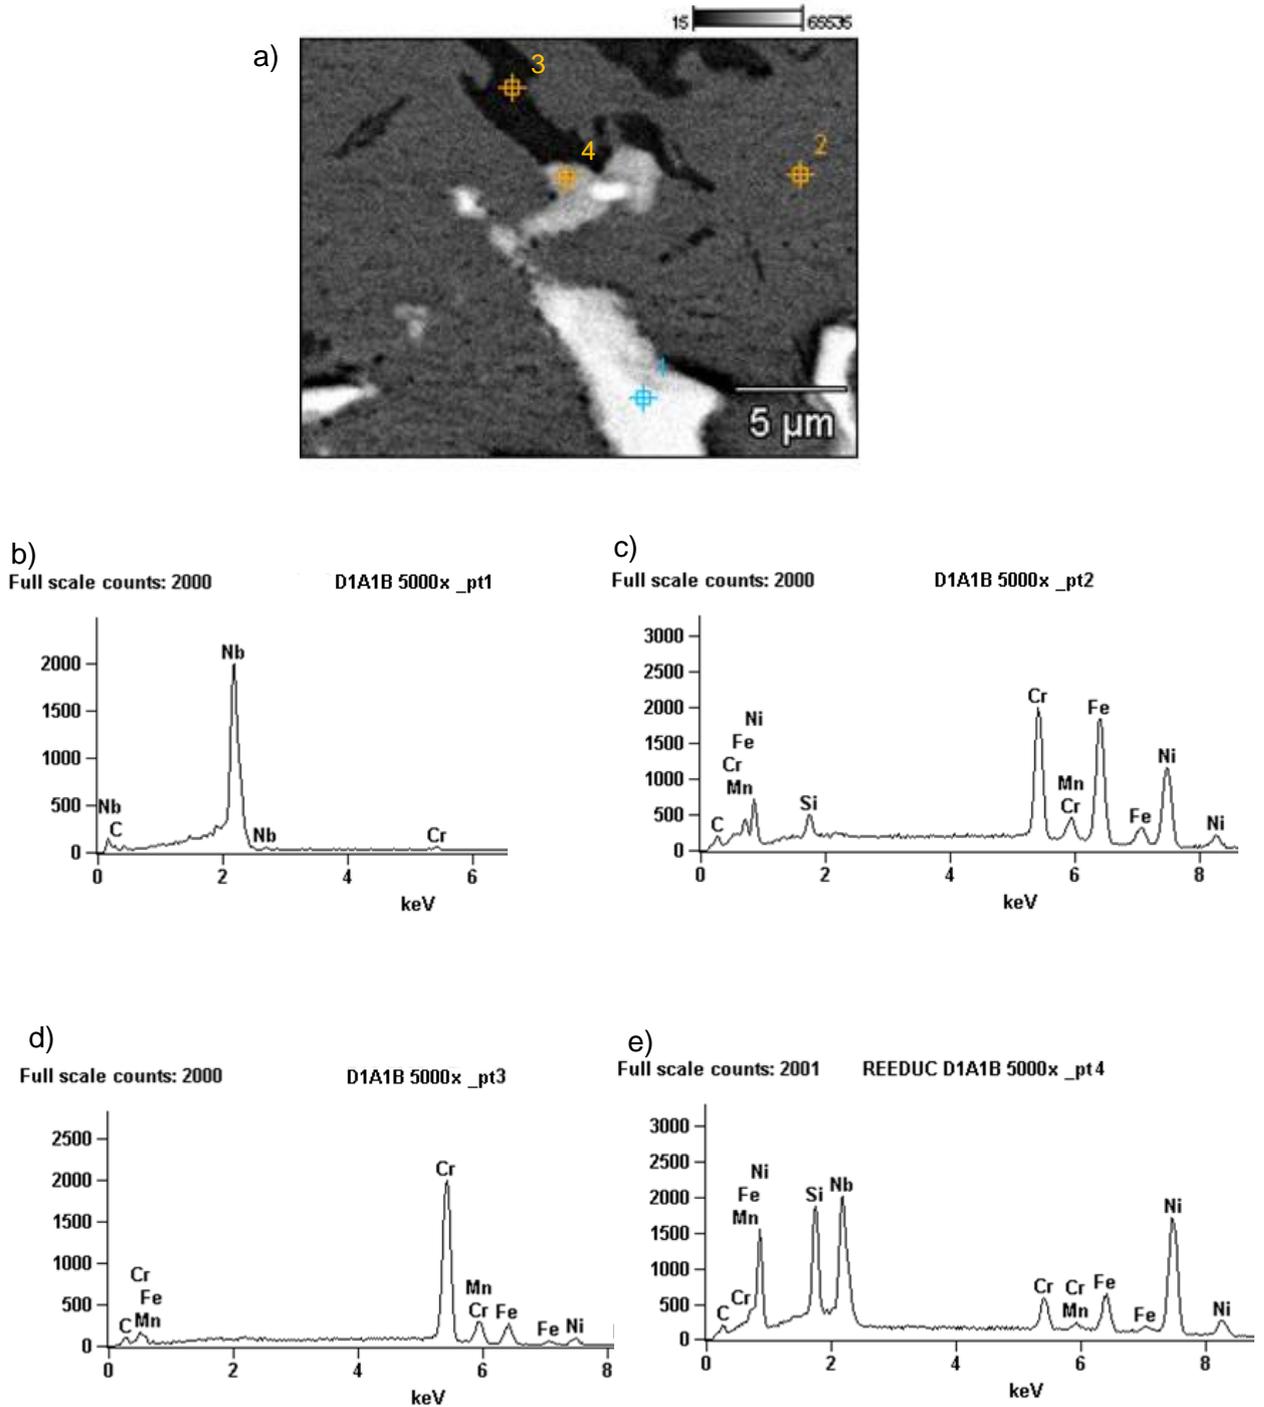
Os espectros EDS das fases presentes nas amostras D1A1B, C1A1B e E1A, são respectivamente apresentados nas Figuras 77, 78 e 79. Estes possibilitaram a detecção de fase G, cinza clara, nas colunas D e C, Figuras 77(e) e 78(c). Os espectros da fase G, do NbC, fase branca, do carbetto $Cr_{23}C_6$ primário, fase preta, e da matriz estão de acordo com os resultados obtidos por [9].

Figura 77: Amostra D1A1B. Cota 2,0 m da coluna D. (a) Micrografia MEV, elétrons retroespalhados, e voltagem 20 kV para os EDS (b) do carbeta de nióbio, (c) da matriz, (d) do carbeta de cromo e (e) da fase G.

1. Precipitados formados apenas por carbeto de Nb, Figuras 78(a) e (b)
2. Precipitados formados por carbeto de Nb e fase G, nas quais a **transformação carbeto NbC→fase G foi parcial**, Figuras 77(a), (b) e (e)
3. Precipitados formados apenas por fase G, nos quais a **transformação carbeto NbC→fase G foi total**, Figuras 78(a) e (e).

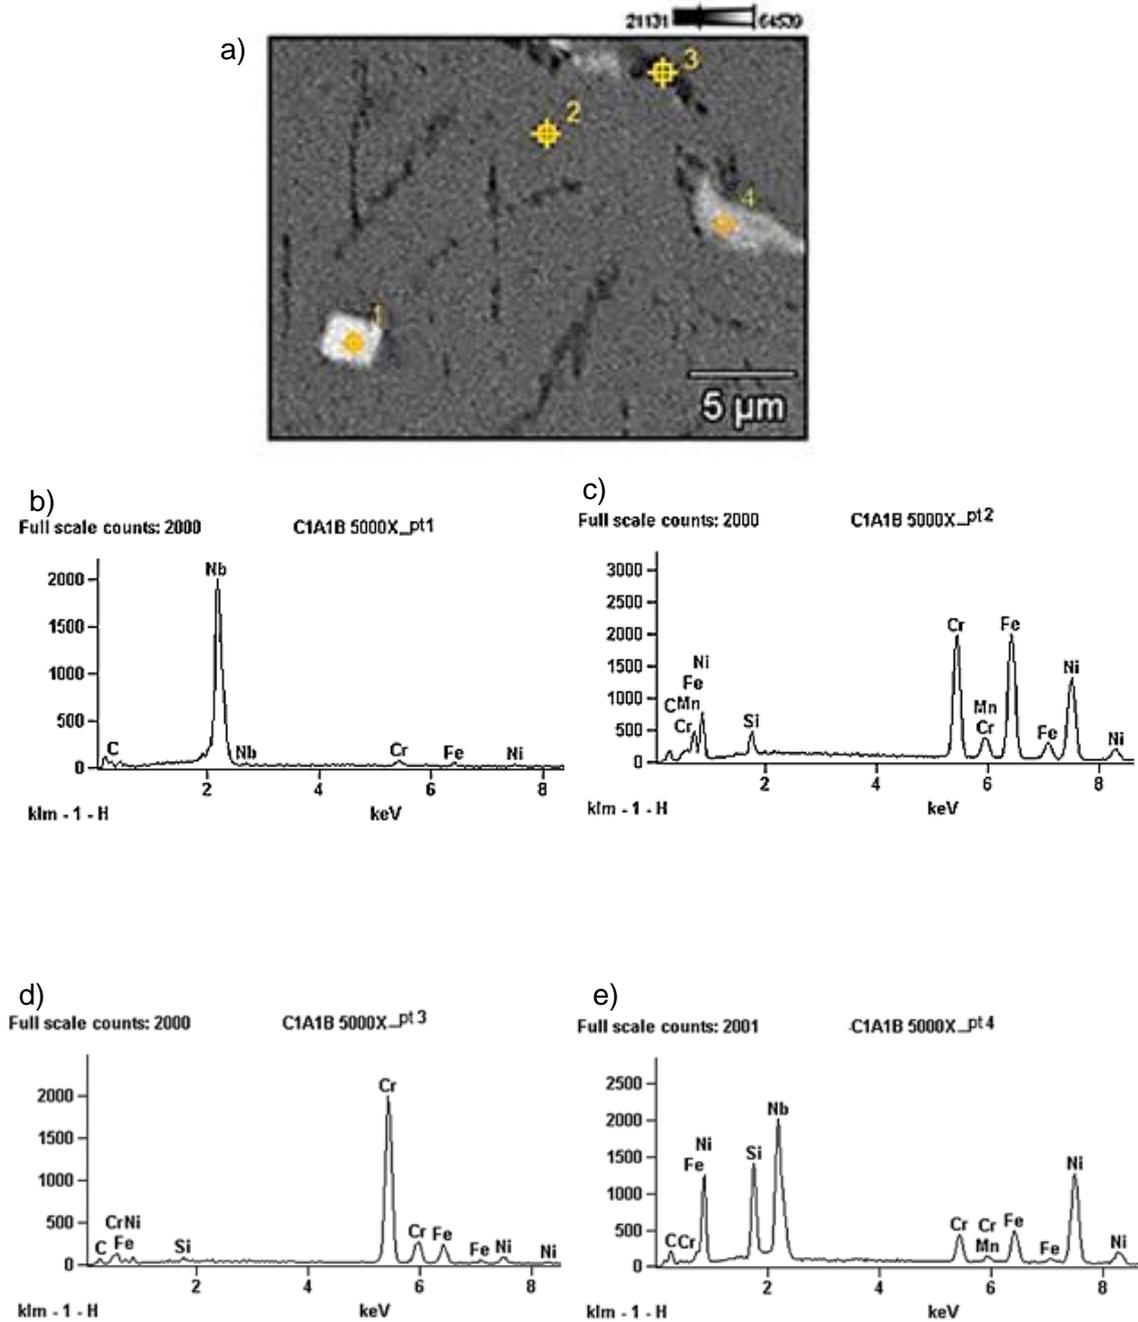
Figura 78: Amostra C1A1B. Cota 2,0 m da coluna C. (a) Micrografia MEV, elétrons retroespalhados, e voltagem 20 kV para os EDS (b) do carbeto de nióbio, (c) da matriz, (d) do carbeto de Cr, (e) da fase G

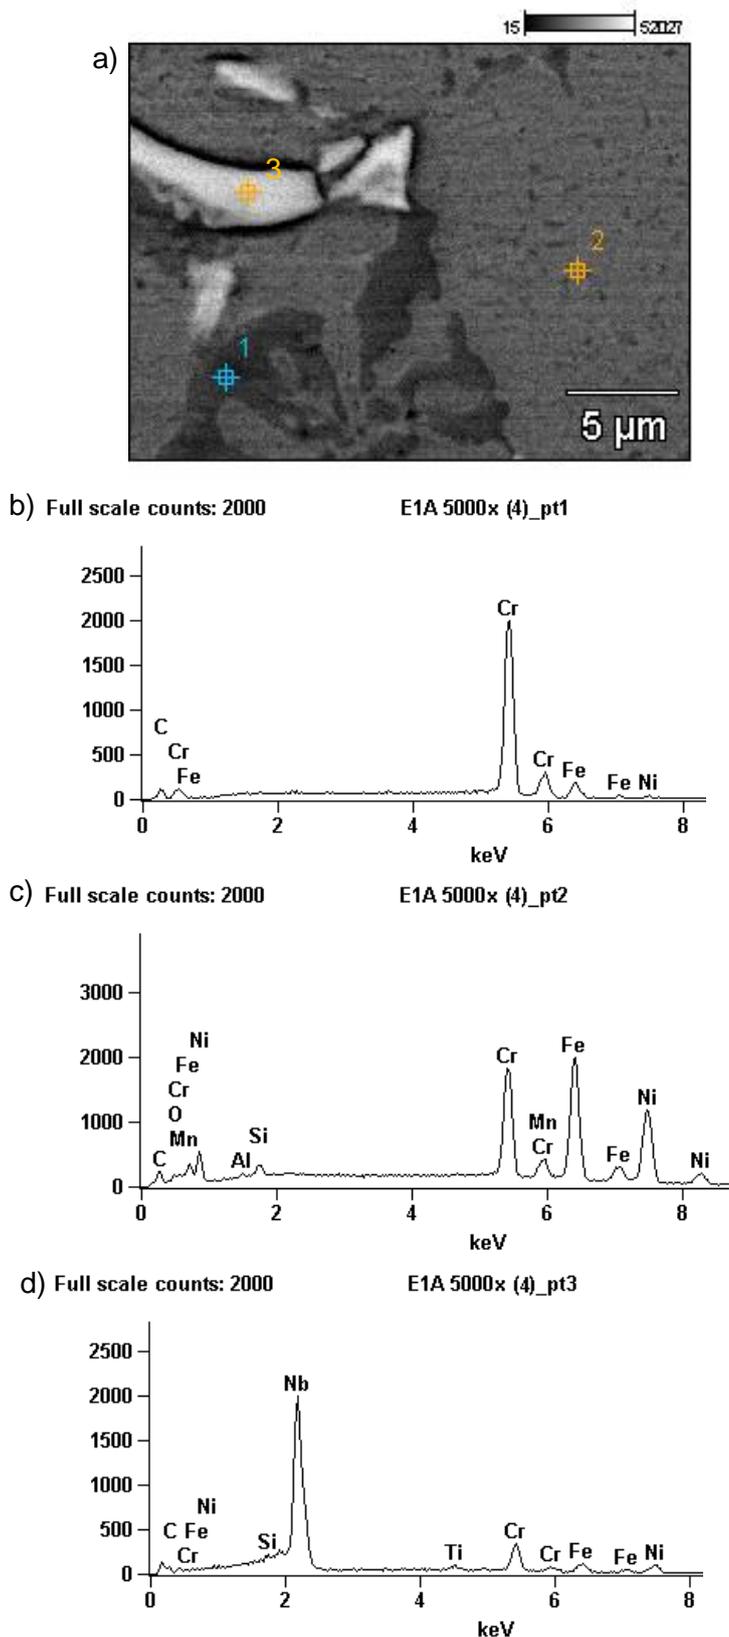
Figura 79: Amostra E1A. Cota 2,0 m da coluna E. (a) Micrografia MEV, elétrons retroespalhados, e voltagem 20 kV para os EDS (b) do carbeto de cromo, (c) da matriz, (d) do carbeto de níbio.

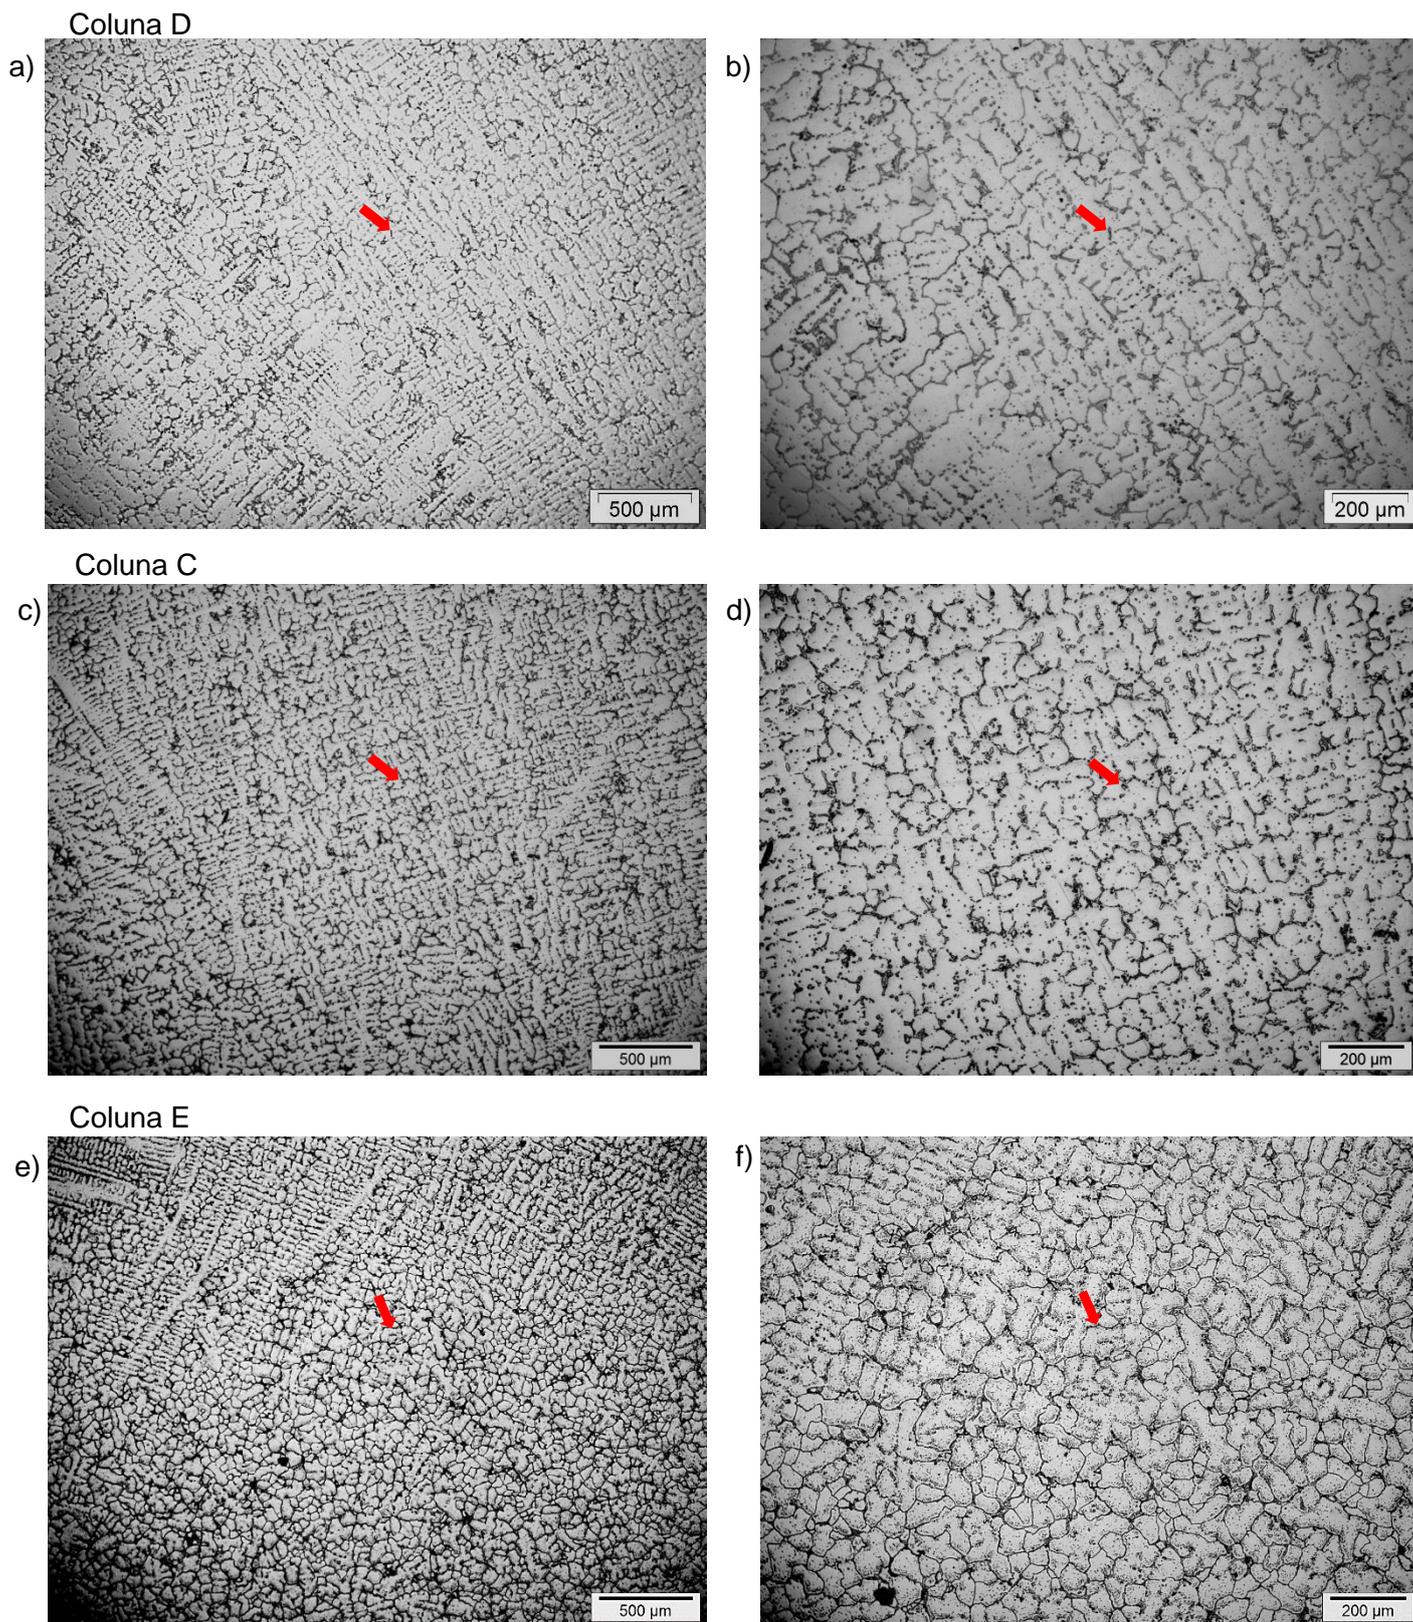
As Figuras 80, 81 e 82 apresentam imagens feitas em MO respectivamente, das amostras D2A1, C2A1, e E2A. Percebe-se em relação à precipitação secundária uma acentuada mudança. As colunas D e C apresentam matrizes livres de precipitação secundária e na coluna E apenas a precipitação mais grosseira não se dissolveu. Imagens feitas em MEV, no modo de elétrons retroespalhados das mesmas amostras, sem ataque químico, são apresentadas nas Figuras 83, 84 e 85. Nestas imagens, observa-se uma mudança drástica também na morfologia da precipitação à base de Nb nas três colunas. Essas mudanças serão discutidas em detalhe no capítulo a seguir.

Figura 80: Imagens de MO das microestruturas na cota 4,0 m sob baixo aumento. Ataque por imersão em Água Régia saturada com CuCl_2 . Imagens: (a) e (b) amostra D2A1; (c) e (d) amostra C2A1, a 4,4m da trinca, e (e) e (f) amostra E2A, a 2,7m da trinca.

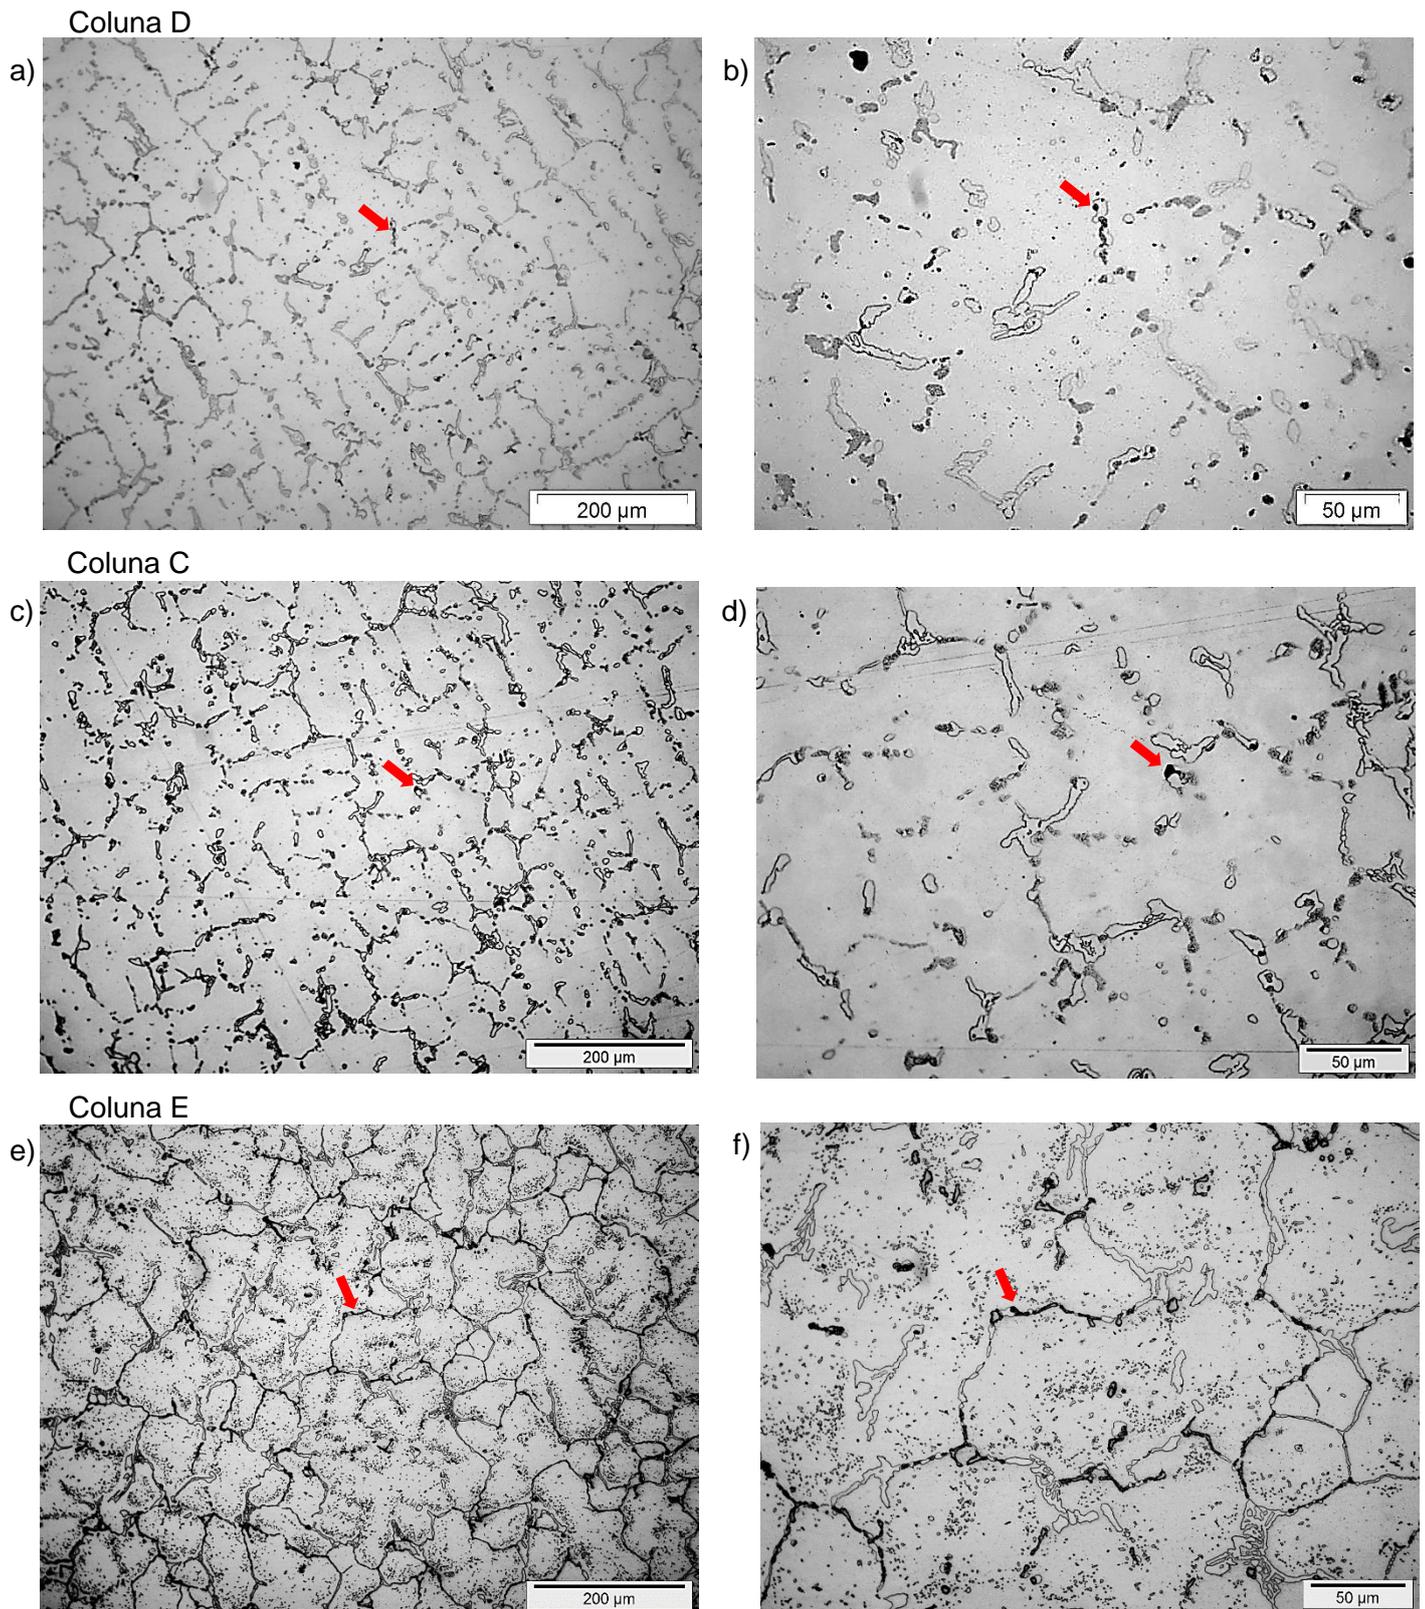
Figura 81: Imagens de MO das microestruturas na cota 4,0 m sob aumentos intermediários. Ataque por imersão em Água Régia saturada com CuCl_2 . Imagens: (a) e (b) amostra D2A1; (c) e (d) amostra C2A1, a 4,4m da trinca, e (e) e (f) amostra E2A, a 2,7m da trinca.

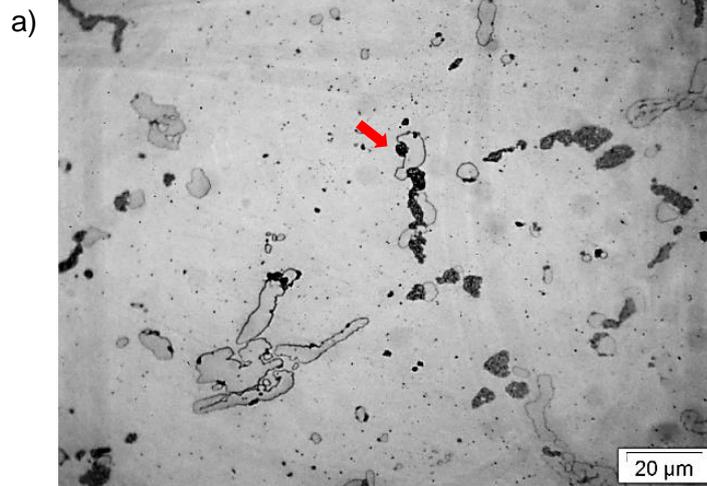
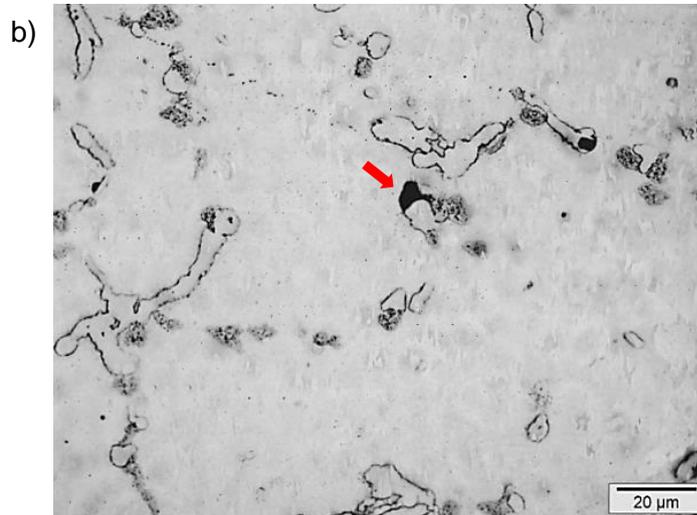
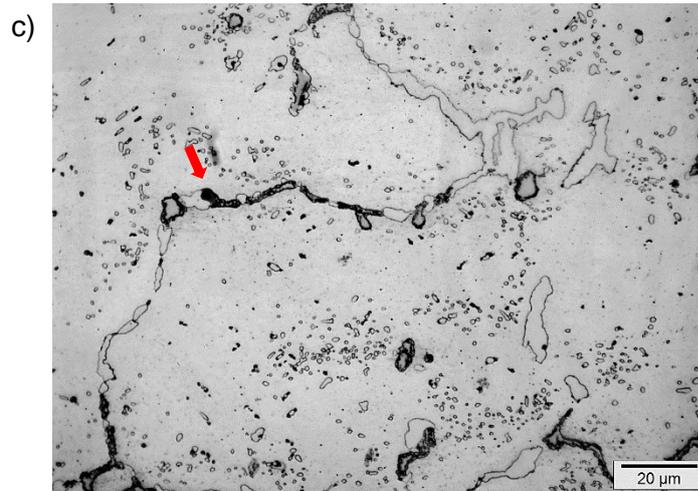
Figura 82: Imagens de MO das microestruturas na cota 4,0 m sob aumentos maiores. Ataque por imersão em Água Régia saturada com CuCl_2 . Imagens: (a) amostra D2A1, (b) amostra C2A1, a 4,4m da trinca, e (c) amostra E2A, a 2,7m da trinca.

Na cota 4,0 m, por meio das imagens de MO, observa-se que nas colunas D e C, não há indícios claros da precipitação secundária que era extensiva na cota 2,0 m, Figuras 72 e 73. Na coluna E, no entanto, a precipitação intradendrítica, apesar de em menor quantidade é mais coalescida, em relação à cota 2,0 m, Figuras 81 e 82. Nesta região observa-se a presença de pequenas partículas fragmentadas. **A mudança ocorrida nas microestruturas das colunas ao longo do intervalo de 2,0 m foi consequência da elevação da temperatura como efeito do surto.** Pode-se atribuir o Estado V de envelhecimento à **coluna E** e o Estado VI às colunas D e C que correspondem respectivamente às temperaturas de 900 e 1000°C.

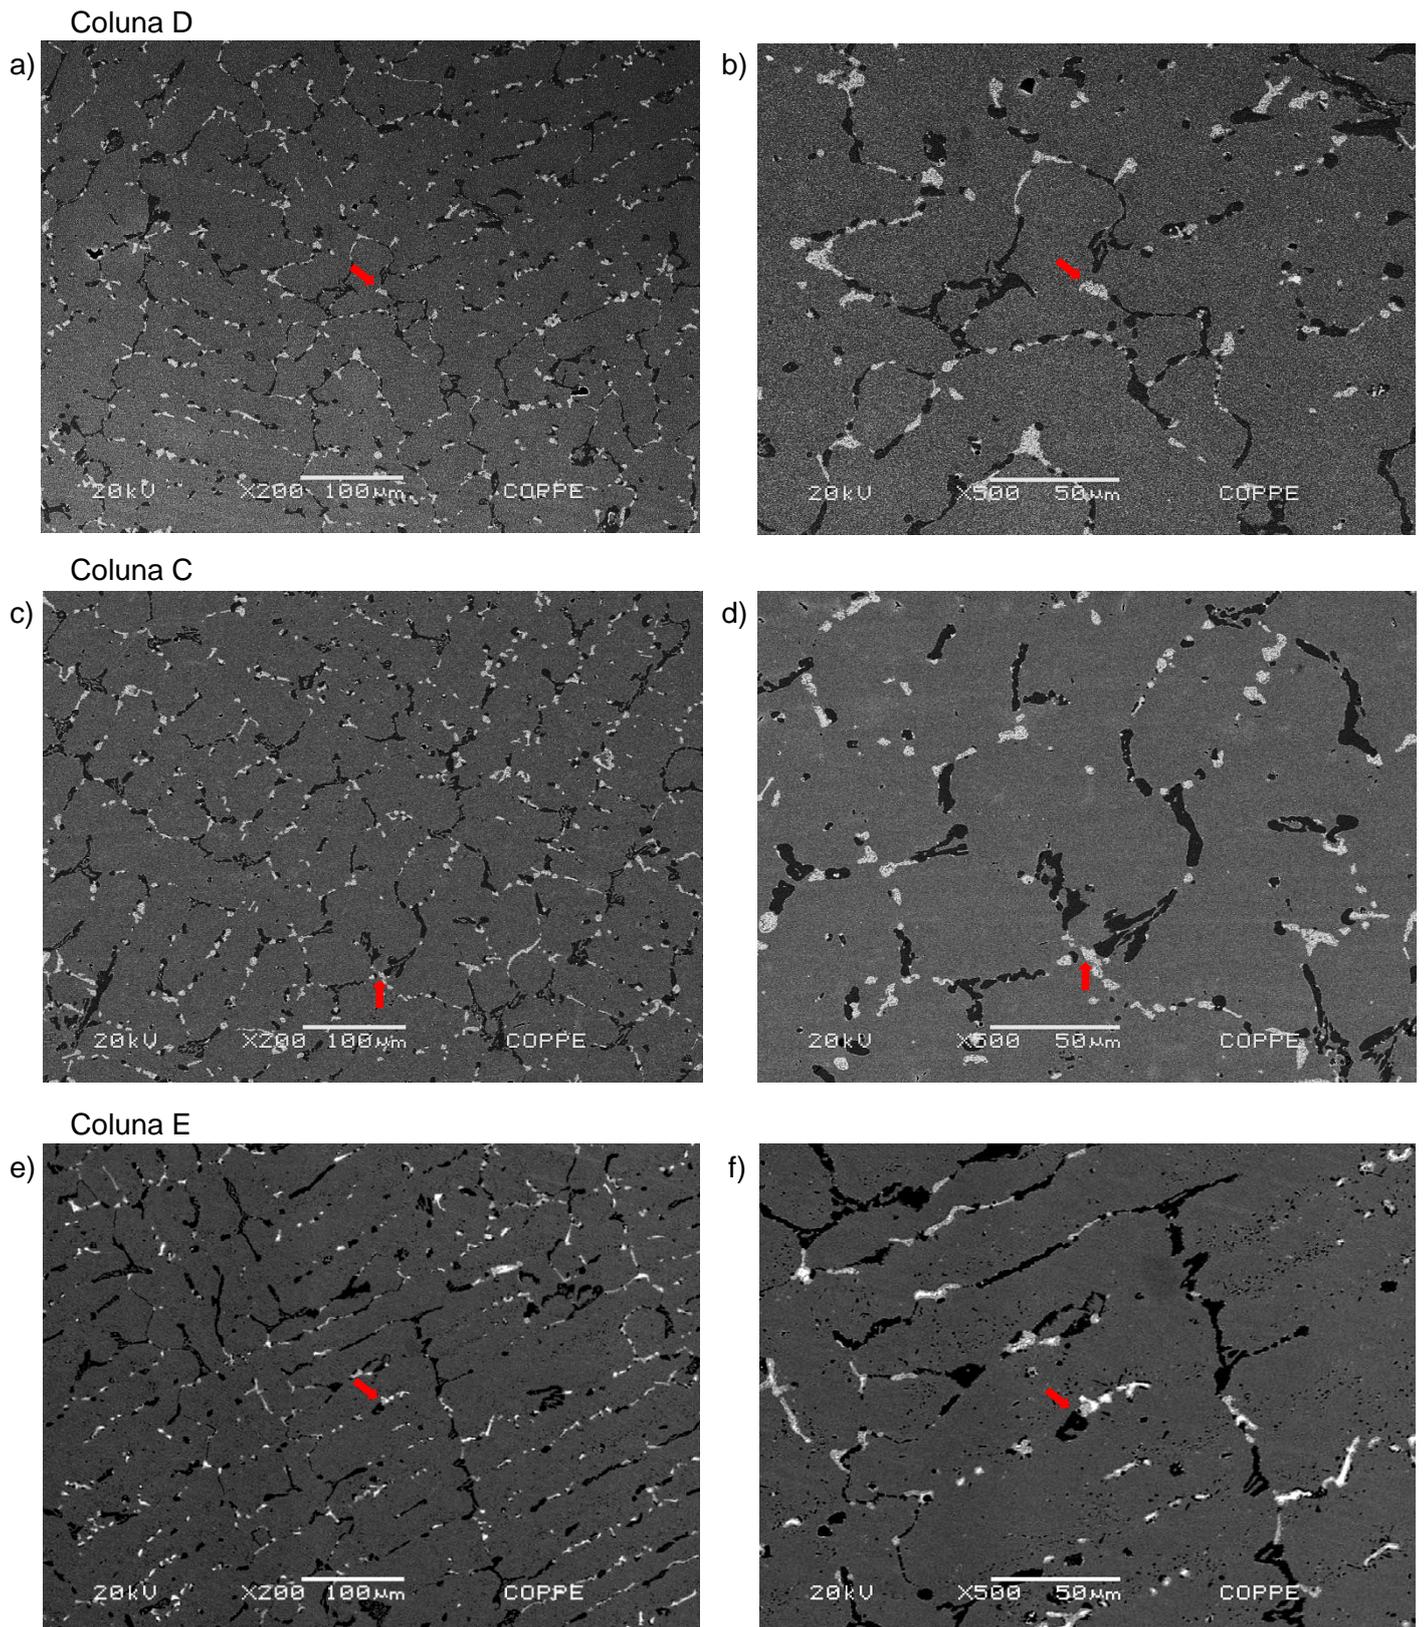
Figura 83: Microestruturas na cota 4,0 m. MEV, elétrons retroespalhados, baixo aumento. Amostras não atacadas: (a) e (b) amostra D2A1; (c) e (d) amostra C2A1, a 4,4m da trinca e (e) e amostra E2A, a 2,7m da trinca. Imagens (e) e (f) cedidas por TSEC.

A análise conjunta das imagens de MEV no modo de elétrons retroespalhados, Figuras 83, 84 e 85, e dos espectros EDS das fases presentes nas mesmas amostras, Figuras 86, 87 e 88 demonstra que nas três colunas houve uma reversão total da fase G para carbeto NbC. A observação do Diagrama de Precipitação Tempo Temperatura para os aços HP-Nb, Figura 33, indica que a temperatura subiu para além de 1000°C, levando as liga do campo onde as fases NbC, G e Cr₂₃C₆ coexistem para o um no qual apenas as fases NbC e Cr₂₃C₆ são estáveis. A elevação da temperatura leva à dissolução da fase G, formando uma região saturada em Nb. O rápido resfriamento resulta em uma elevada taxa de nucleação, isto explica a morfologia de pequenas partículas dos carbeto de nióbio reprecipitados. Nas colunas D e C verifica-se apenas a presença de carbeto NbC reprecipitados, indicando que no momento do surto havia apenas fase G nessas colunas. Na coluna E, alguma precipitação secundária grosseira ainda é vista e os carbeto de NbC primários massivos são observados com carbeto NbC reprecipitados em seu entorno, reforçando que o Ti confere maior estabilidade microestrutural aos NbC frente à transformação para fase G e que no momento do surto haviam carbeto de Nb não transformados para a fase G nessa coluna. Após o surto essas partículas permanecem com a mesma morfologia, enquanto a fase G presente sofre o mesmo processo descrito acima. Verifica-se também que a transformação fase
