EFEITO DO SURTO DE TEMPERATURA NA MICROESTRUTURA DOS AÇOS
HP-MODIFICADOS DURANTE OPERAÇÃO EM FORNOS DE REFORMA A VAPOR

Dissertação de Mestrado apresentada ao Programa de Pós-graduação em Engenharia Metalúrgica e de Materiais, COPPE, da Universidade Federal do Rio de Janeiro, como parte dos requisitos necessários à obtenção do título de Mestre em Engenharia Metalúrgica e de Materiais.

Rio de Janeiro
Março de 2016

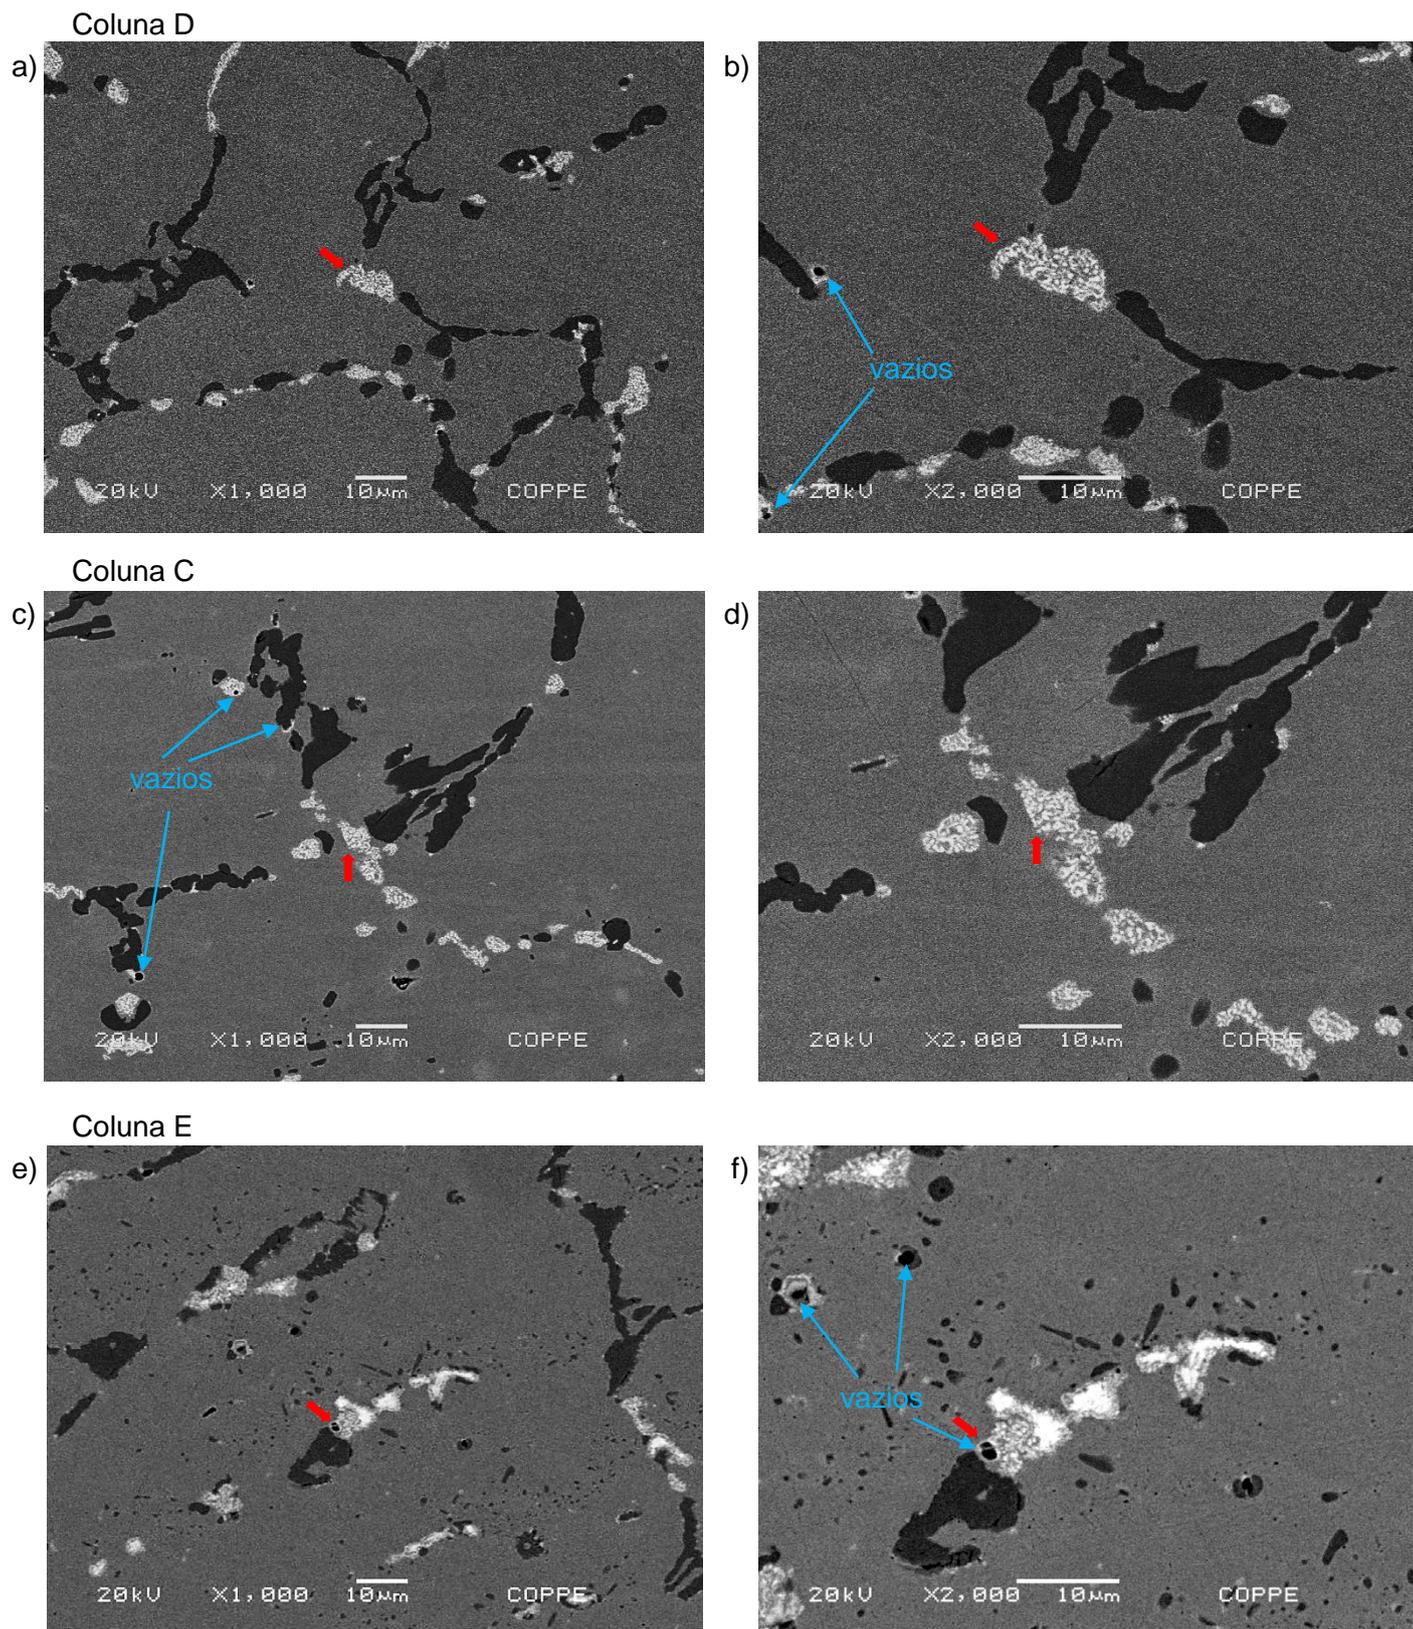
Figura 84: Microestruturas na cota 4,0 m. MEV, elétrons retroespalhados, aumentos intermediários. Amostras não atacadas: (a) e (b) amostra D2A1; (c) e (d) amostra C2A1, a 4,4m da trinca e (e) e amostra E2A, a 2,7m da trinca. Imagens (e) e (f) cedidas por TSEC.

A análise conjunta das imagens de MEV no modo de elétrons retroespalhados, Figuras 83, 84 e 85, e dos espectros EDS das fases presentes nas mesmas amostras, Figuras 86, 87 e 88 demonstra que nas três colunas houve uma reversão total da fase G para carbeto NbC. A observação do Diagrama de Precipitação Tempo Temperatura para os aços HP-Nb, Figura 33, indica que a temperatura subiu para além de 1000°C, levando as liga do campo onde as fases NbC, G e Cr₂₃C₆ coexistem para o um no qual apenas as fases NbC e Cr₂₃C₆ são estáveis. A elevação da temperatura leva à dissolução da fase G, formando uma região saturada em Nb. O rápido resfriamento resulta em uma elevada taxa de nucleação, isto explica a morfologia de pequenas partículas dos carbeto de nióbio reprecipitados. Nas colunas D e C verifica-se apenas a presença de carbeto NbC reprecipitados, indicando que no momento do surto havia apenas fase G nessas colunas. Na coluna E, alguma precipitação secundária grosseira ainda é vista e os carbeto de NbC primários massivos são observados com carbeto NbC reprecipitados em seu entorno, reforçando que o Ti confere maior estabilidade microestrutural aos NbC frente à transformação para fase G e que no momento do surto haviam carbeto de Nb não transformados para a fase G nessa coluna. Após o surto essas partículas permanecem com a mesma morfologia, enquanto a fase G presente sofre o mesmo processo descrito acima. Verifica-se também que a transformação fase

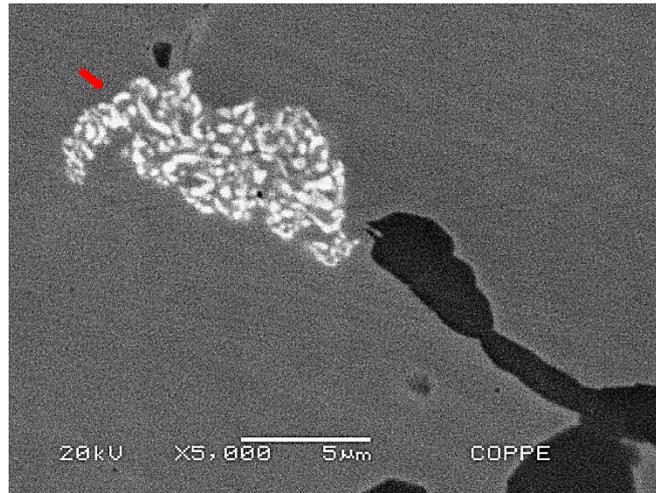
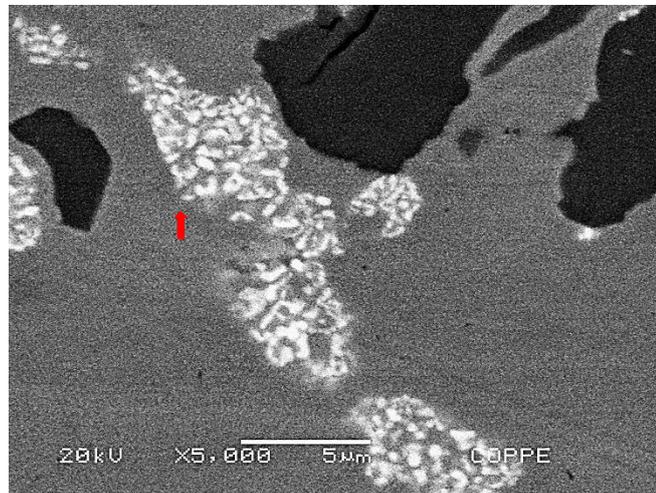
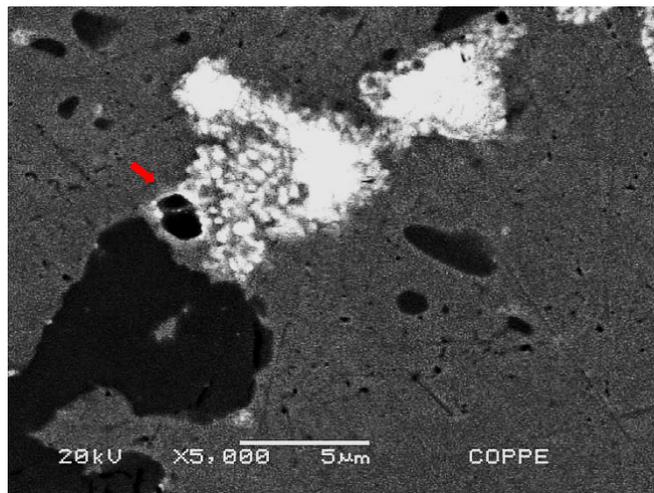
Figura 85: Microestruturas na cota 4,0 m. MEV, elétrons retroespalhados, aumentos maiores. Amostras não atacadas: (a) amostra D2A1; (b) amostra C2A1, a 4,4m da trinca e (c) amostra E2A, a 2,7m da trinca.

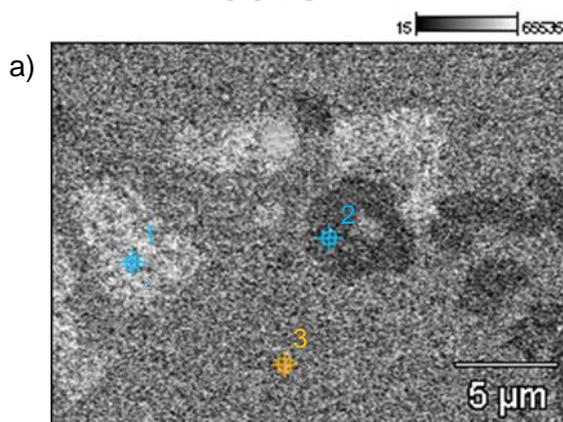
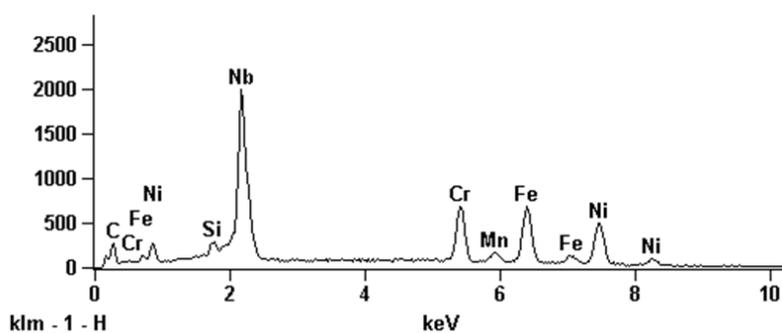
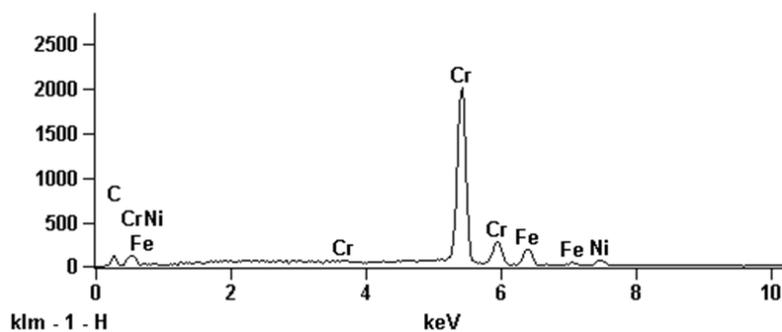
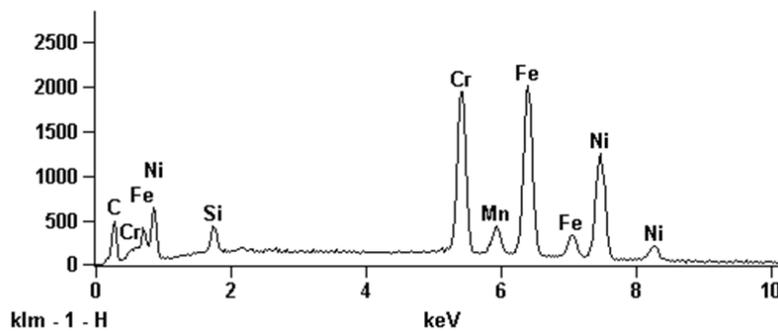
Os espectros EDS das pequenas partículas brancas (colunas D, C e E), das partículas massivas brancas (coluna E) e da fase preta (colunas D, C e E), observados na cota 4,0 m nas amostras D2A1, C2A1 e E2A, são apresentados nas Figuras 86, 87 e 88. Os espectros confirmam serem ambas as fases brancas carbetos NbC e a fase preta carbetos Cr_{23}C_6 .

Figura 86: Amostra D2A1. Cota 4,0 m da coluna D. (a) Micrografia MEV, elétrons retroespalhados, e voltagem 20 kV para os EDS (b) do carbeto de nióbio, (c) do carbeto de cromo e (d) da matriz.

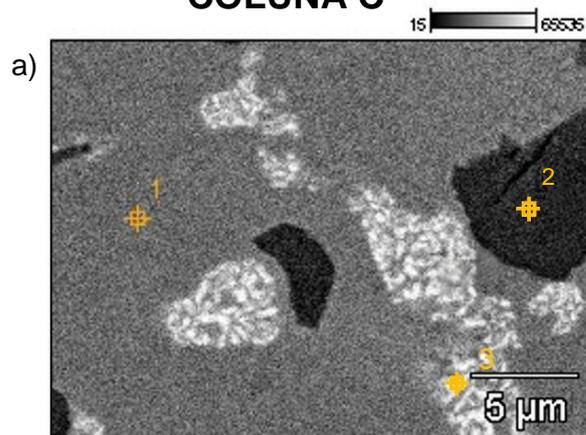
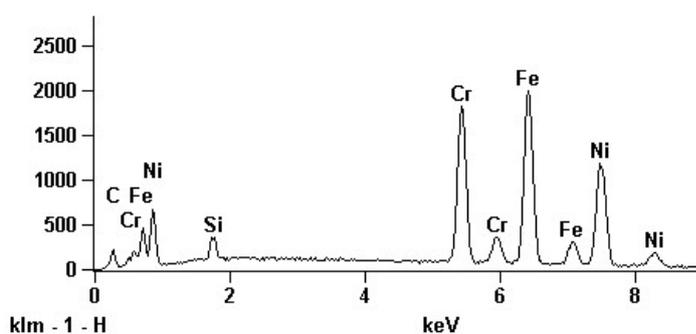
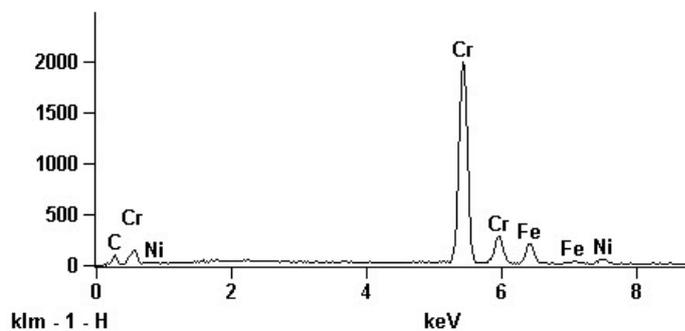
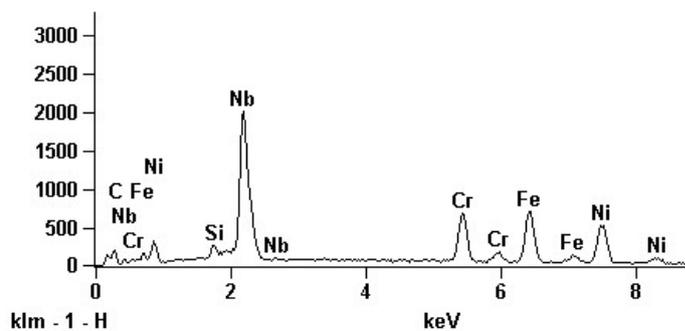
Figura 87: Amostra C2A2. Cota 4,0 m da coluna C a 4,4 m da trinca. (a) Micrografia MEV, elétrons retroespalhados, e voltagem 20 kV para os EDS (b) da matriz, (c) do carbeto de cromo e (d) do carbeto de nióbio.

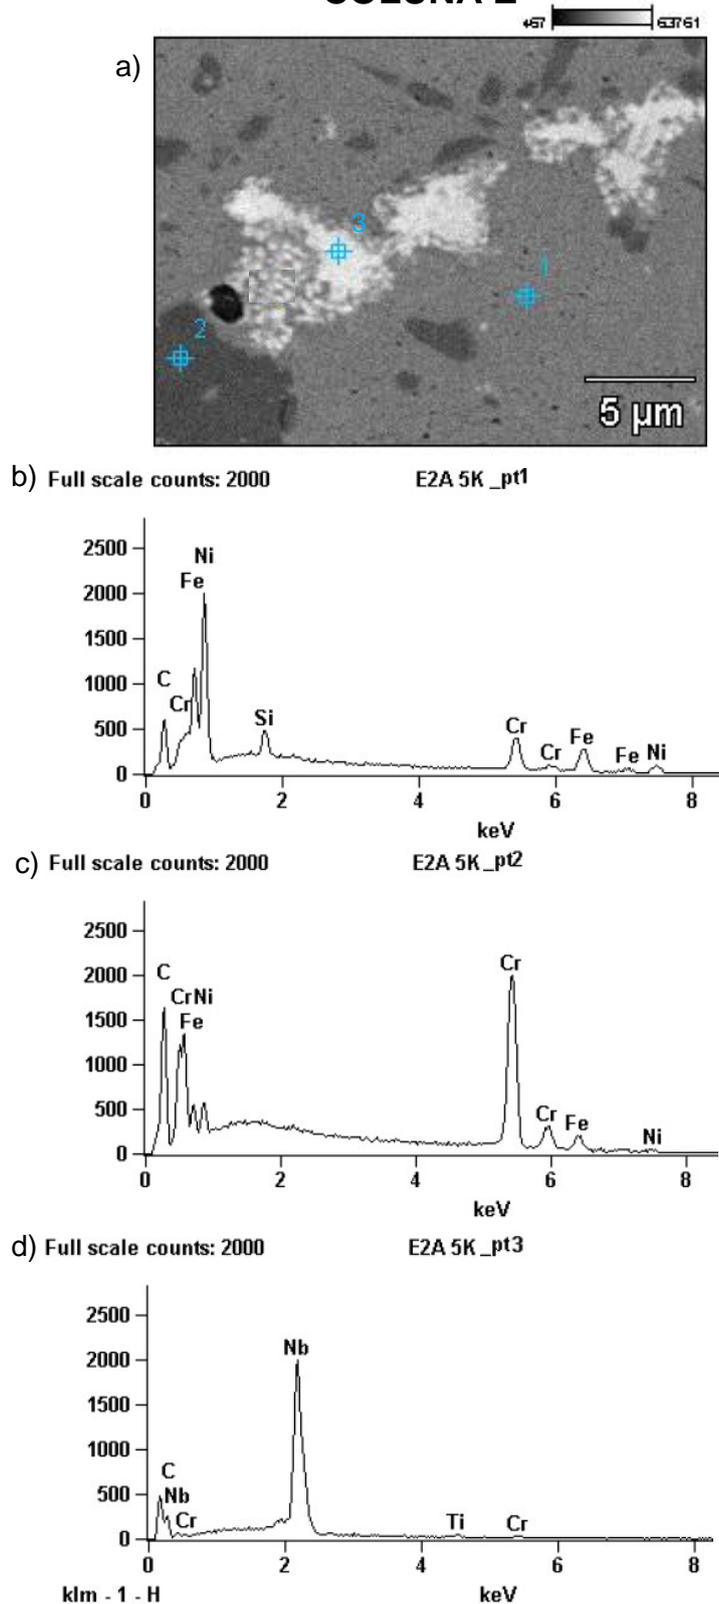
Figura 88: Amostra E2A. Cota 4,0 m da coluna C a 2,7 m da trinca. (a) Micrografia MEV, elétrons retroespalhados, e voltagem 20 kV para os EDS (b) da matriz, (c) do carbeto de cromo e (d) do carbeto de nióbio.

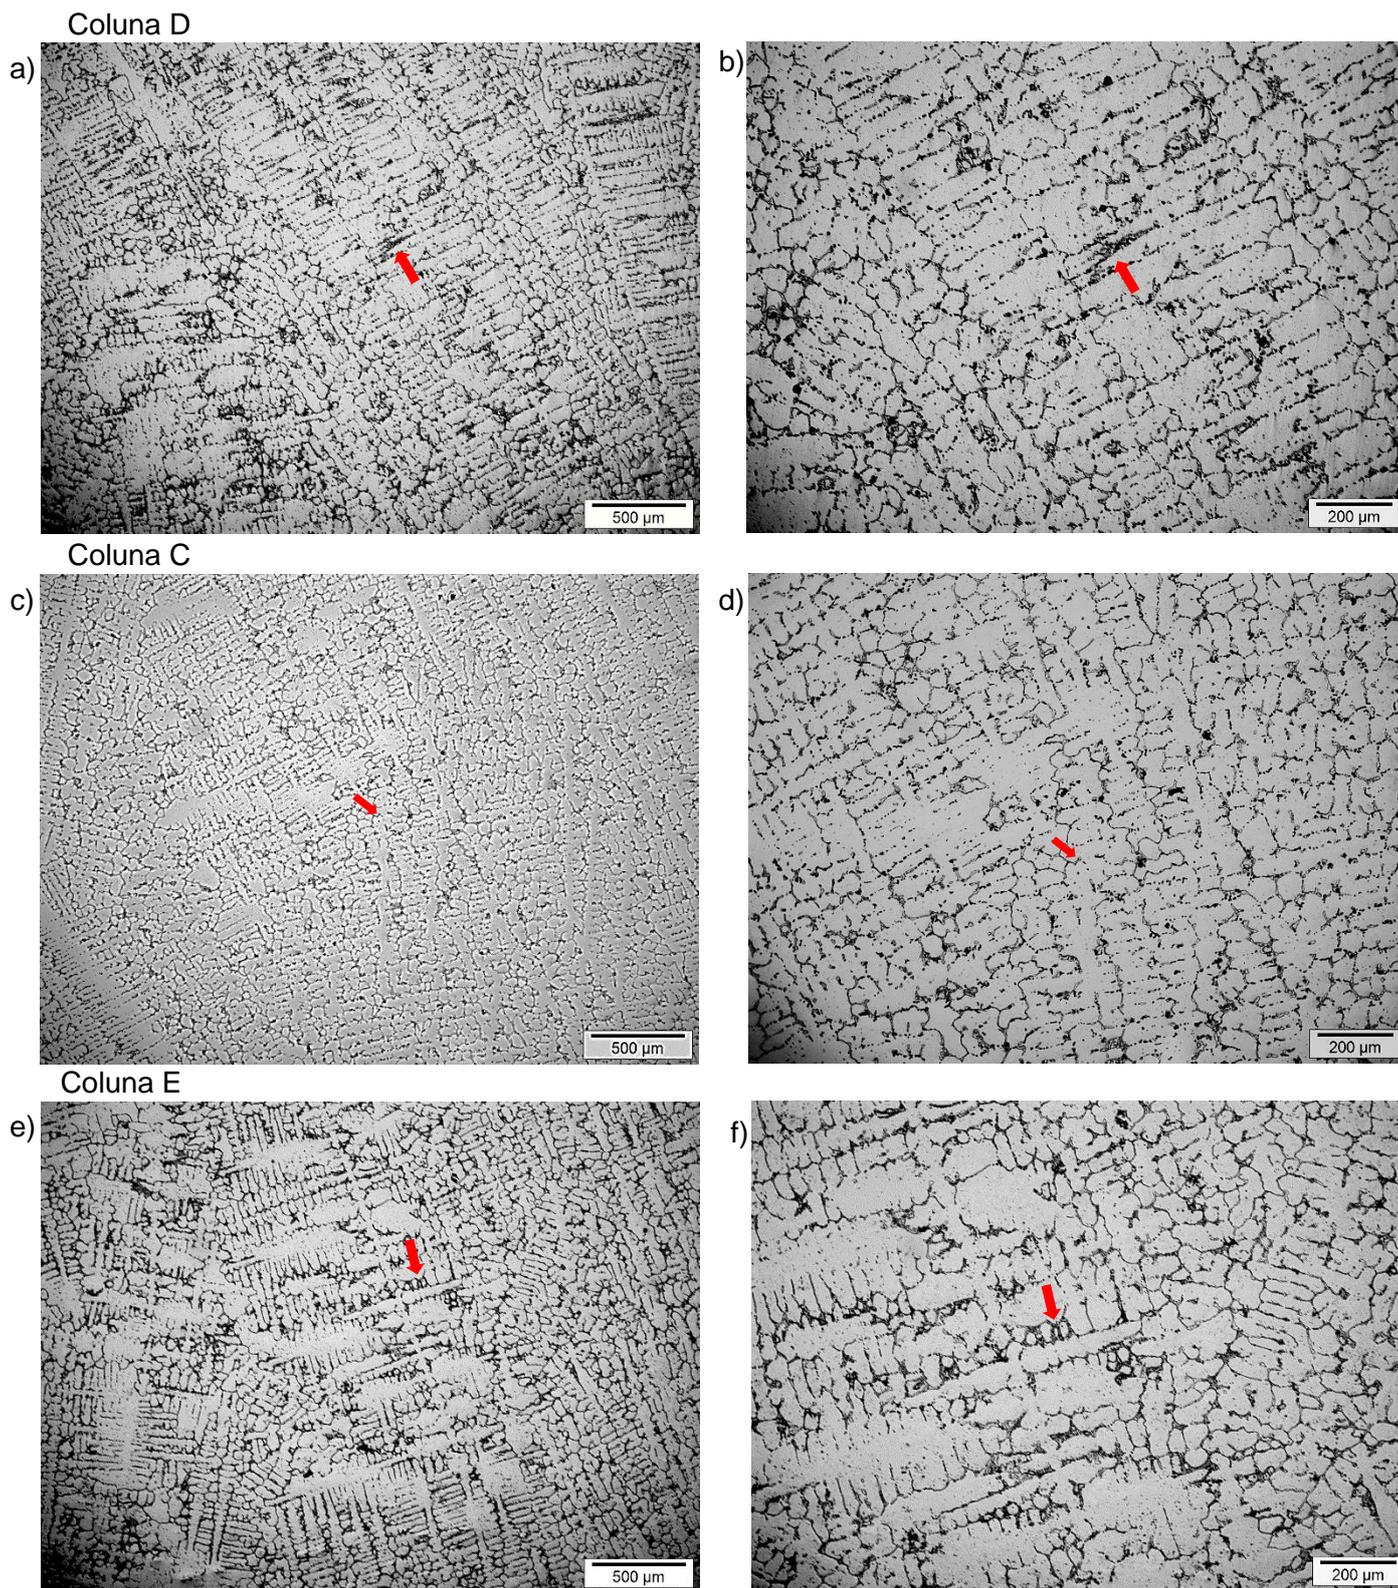
As Figuras 89, 90 e 91 apresentam respectivamente imagens de MO das amostras D3A, C3A, e E3B. Em relação à precipitação secundária, não se observa mudanças nas colunas D e C. A coluna E nesta cota está a 0,7 m acima da extremidade superior de sua trinca. Observou-se nela uma fina precipitação intradendrítica homogeneamente distribuída e seus carbeto NbC apresentaram uma mudança significativa ao longo do intervalo de 2,0 m. Estes passaram de uma morfologia alongada para a forma de lamelas por vezes paralelas, formando arranjos diagonais, Figuras 90(f) e 91(c).

Figura 89: Imagens de MO das microestruturas na cota 6,0 m sob baixo aumento. Ataque por imersão em Água Régia saturada com CuCl_2 . Imagens: (a) e (b) amostra D3A; (c) e (d) amostra C3A, a 2,4m da trinca, e (e) e (f) amostra E3B, a 0,7m da trinca.

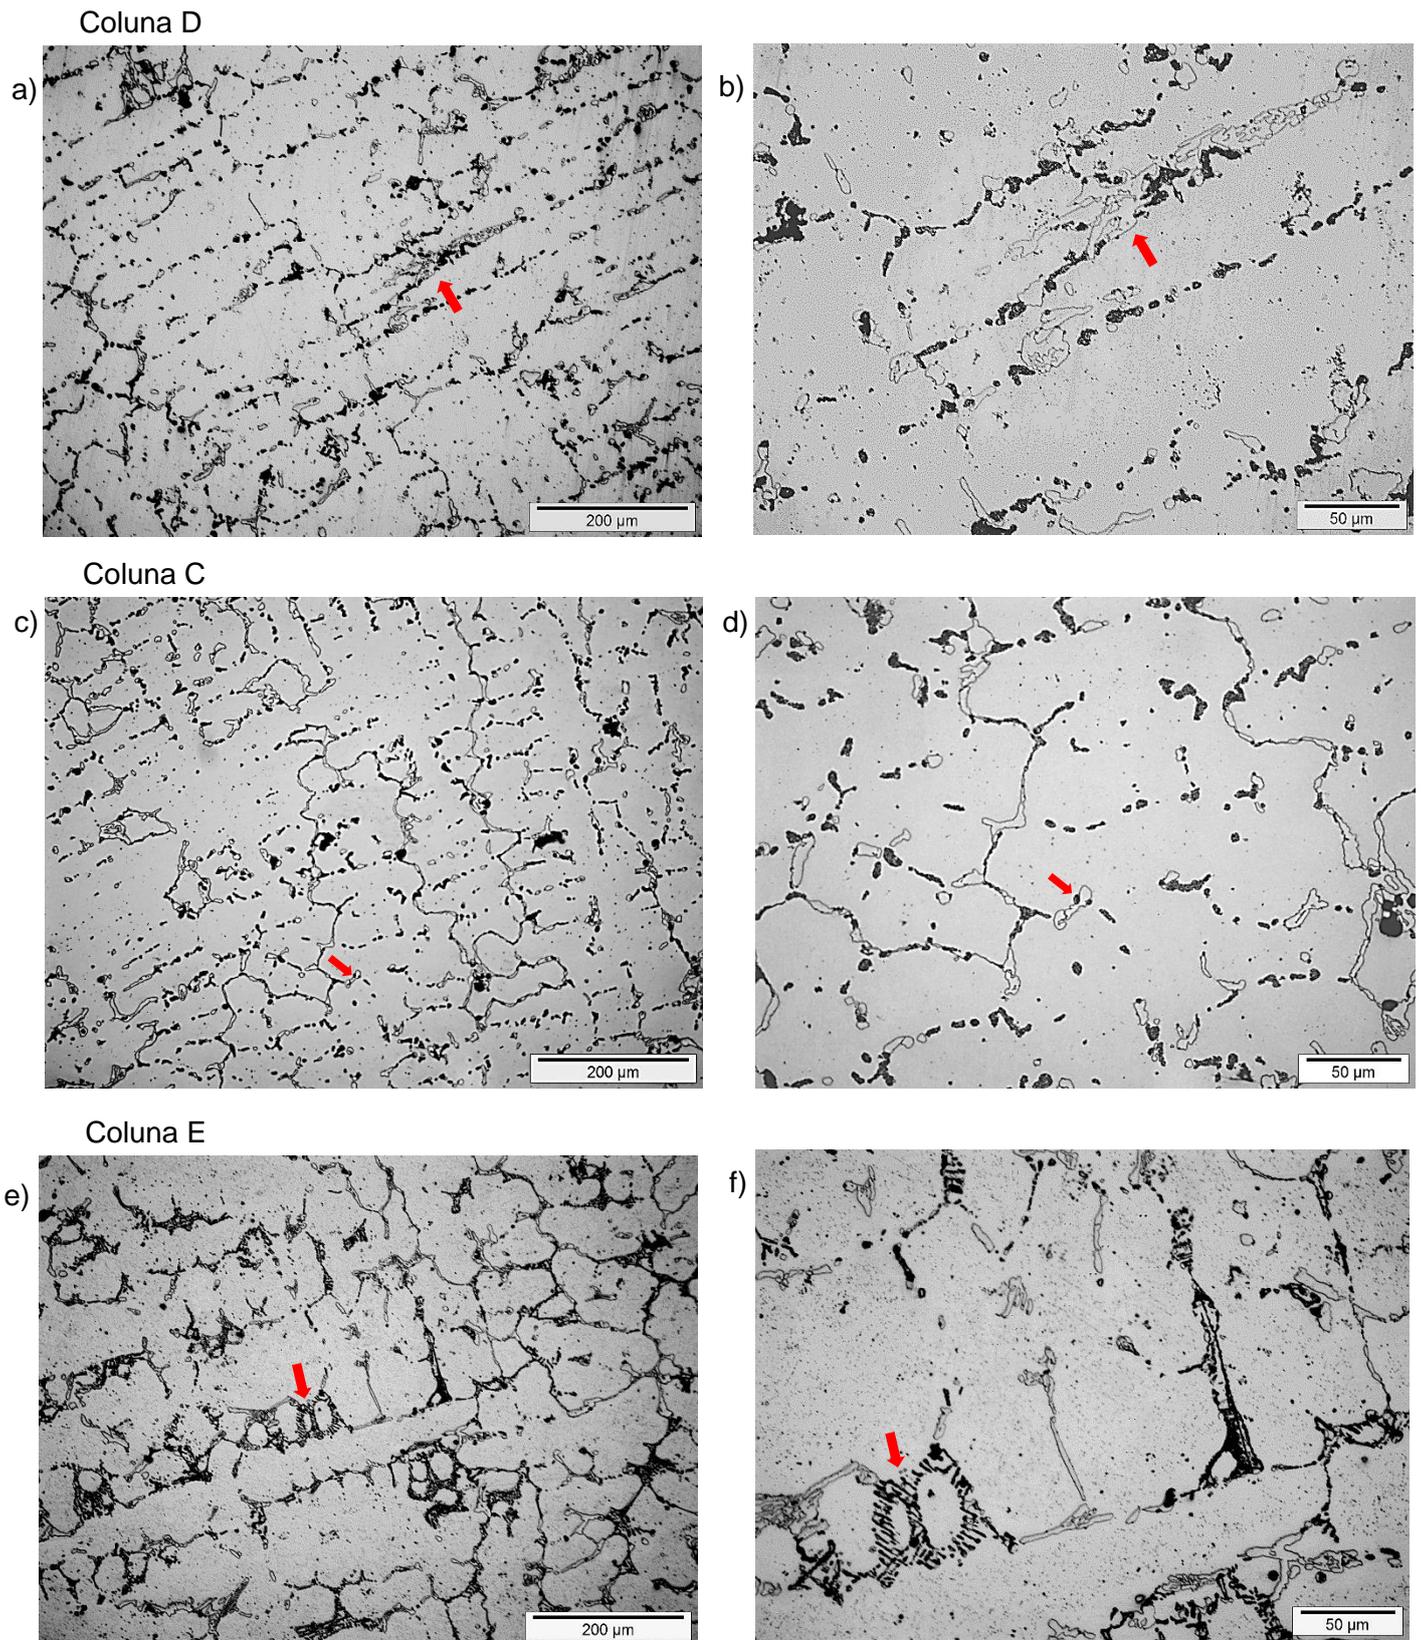
Figura 90:Imagens de MO das microestruturas na cota 6,0 m sob aumentos intermediários. Ataque por imersão em Água Régia saturada com CuCl_2 . Imagens: (a) e (b) amostra D3A; (c) e (d) amostra C3A, a 2,4 m da trinca, e (e) e (f) amostra E3B, a 0,7m da trinca.

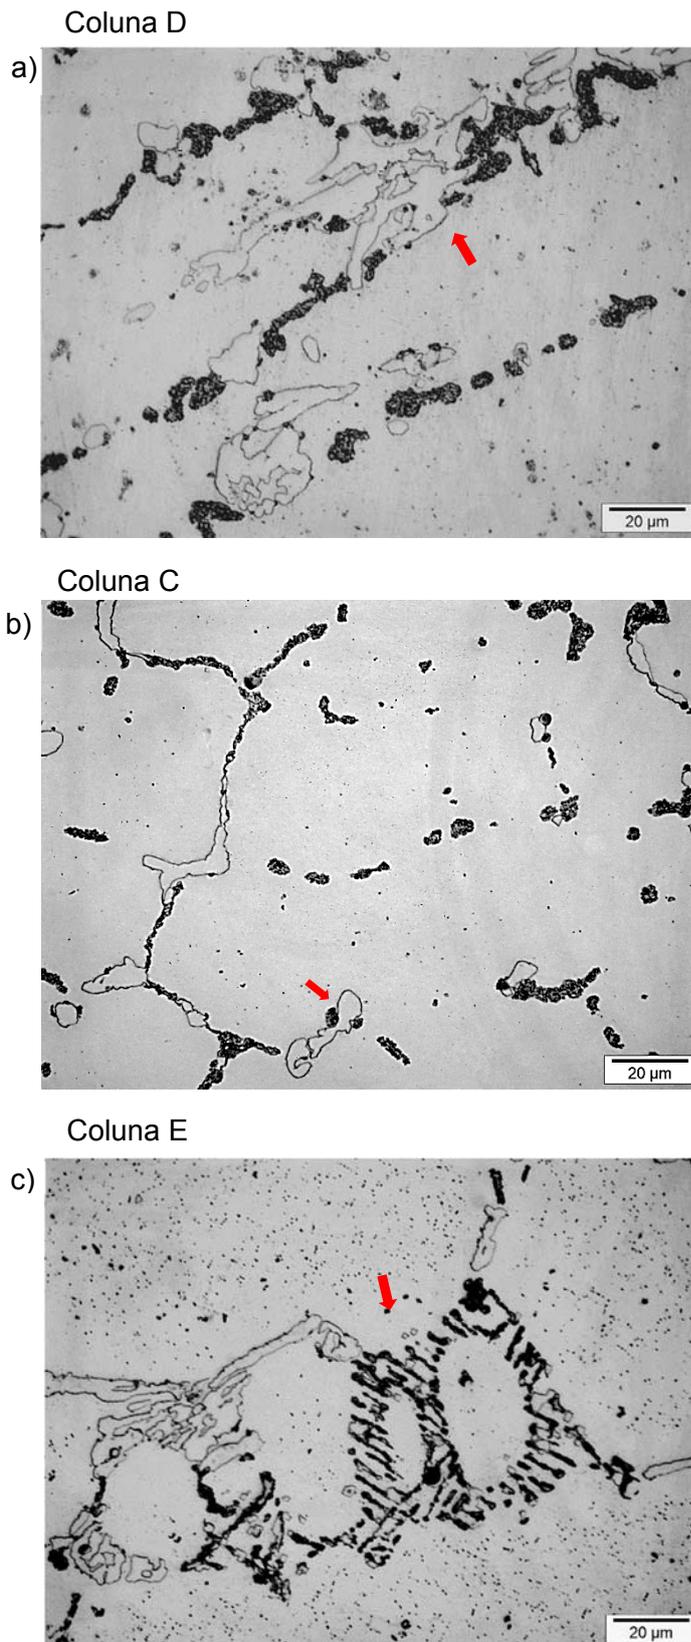
Figura 91: Imagens de MO das microestruturas na cota 6,0 m sob aumentos maiores. Ataque por imersão em Água Régia saturada com CuCl_2 . Imagens: (a) amostra D3A, (b) amostra C3A, a 2,4m da trinca e (c) e amostra E3B, a 0,7m da trinca.

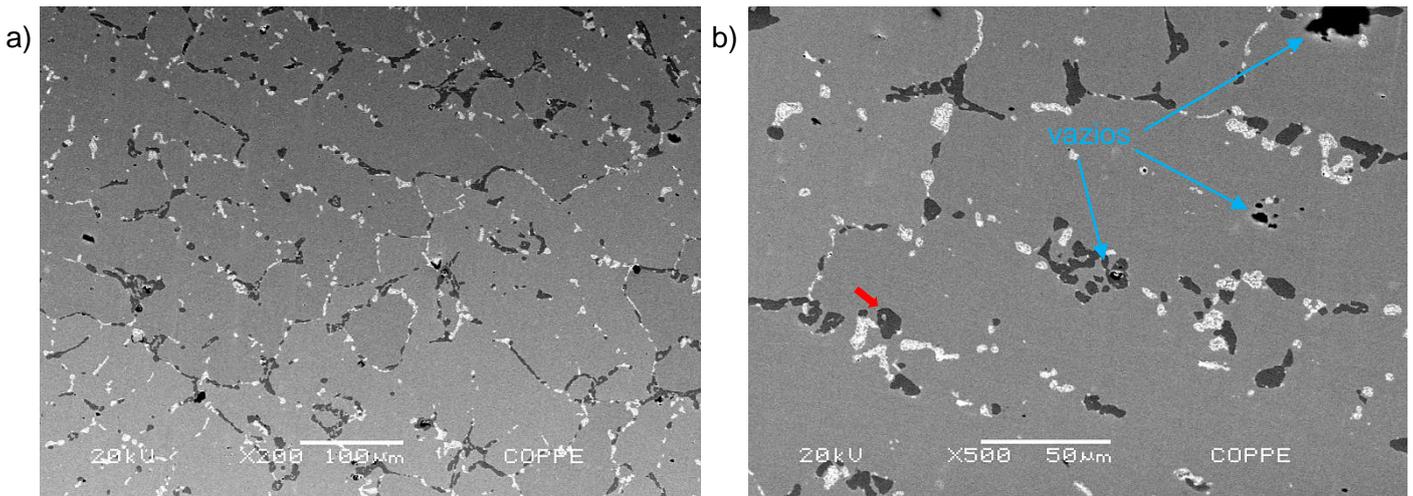
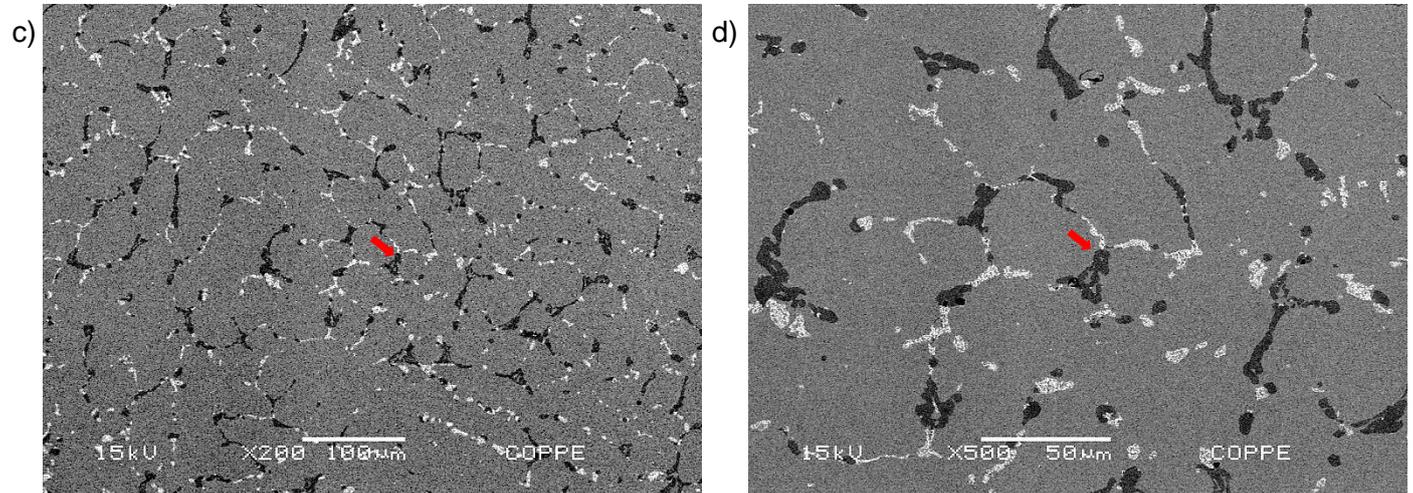
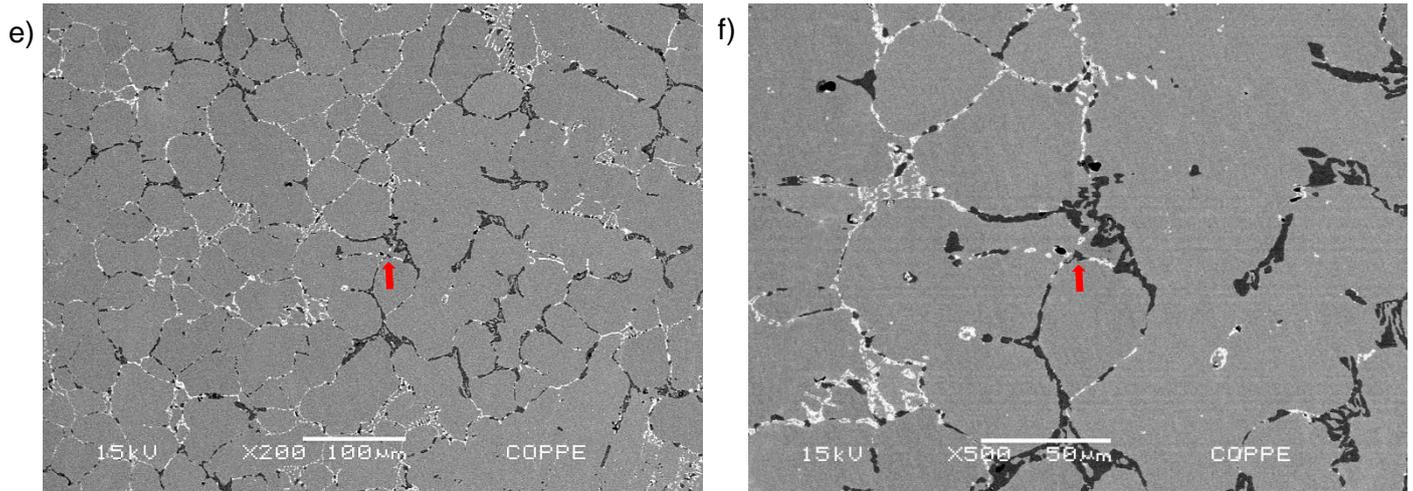
Imagens feitas em MEV, no modo de elétrons retroespalhados das mesmas amostras, sem ataque químico, são apresentadas nas Figuras 92, 93 e 94. Nos aumentos possíveis ao MEV, verifica-se na coluna E, a 0,7 m acima da extremidade superior da trinca, que não há carbeto NbC massivos. As lamelas vistas por MO na coluna E são agrupamentos de carbeto NbC reprecipitados. São observados, nesta coluna, vazios em maior quantidade. Desta forma, nesta cota toda a fase G foi retransformada em carbeto NbC.

Figura 92: Microestruturas na cota 6,0 m. MEV, elétrons retroespalhados, baixo aumento. Amostras não atacadas: (a) e (b) amostra D3A, (c) e (d) amostra C3A, a 2,4 m da trinca, e (e) e (f) amostra E3B, a 0,7m da trinca.

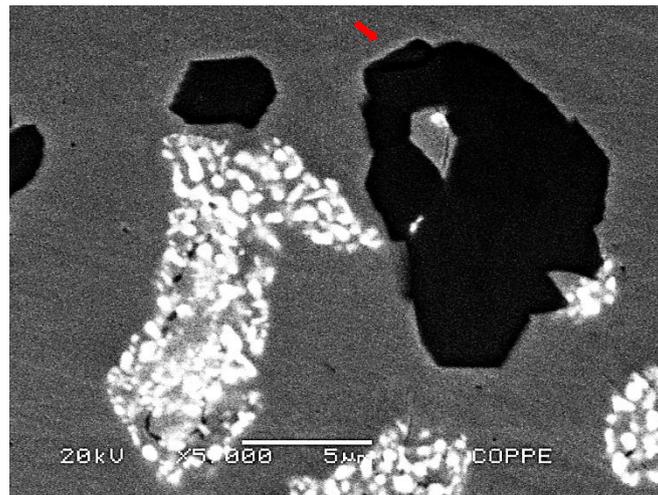
a) Coluna D

Figura 94: Microestruturas na cota 6,0 m. MEV, elétrons retroespalhados, aumentos maiores. Amostras não atacadas: (a) amostra D3A, (b) amostra C3A, a 2,4 m da trinca, e (c) amostra E3B, a 0,7m da trinca.

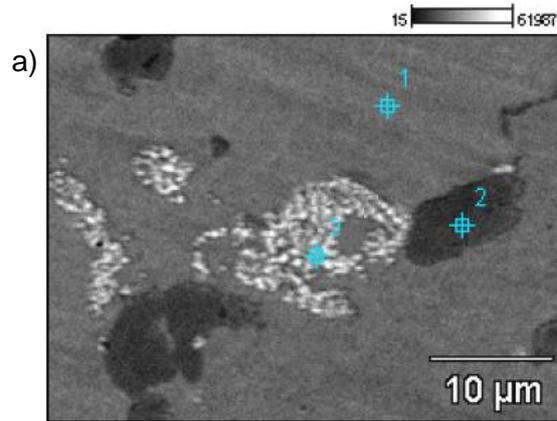
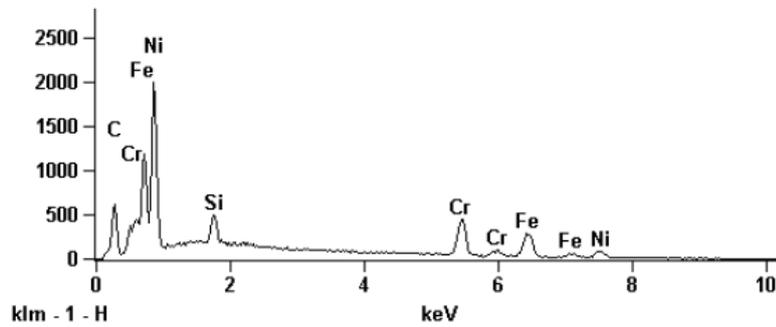
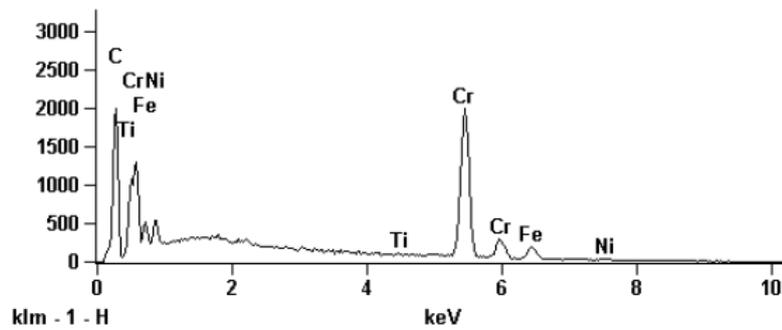
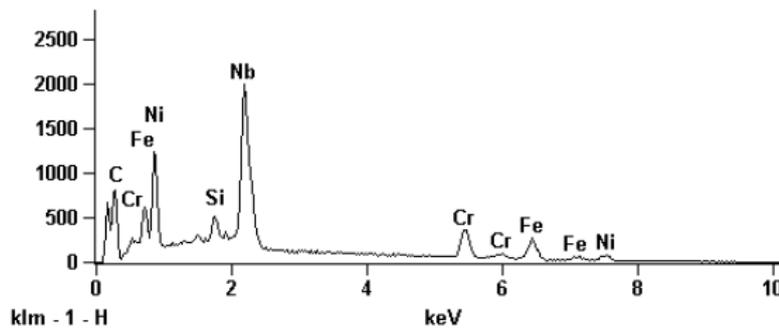
Os EDS das fases observadas na cota 6,0 m das amostras D3A, C3A, a 2,4 m da trinca, e E3B, a 0,7 m da trinca, são sucessivamente apresentados nas Figuras 95, 96 e 97.

Os espectros EDS da fase composta por partículas esféricas brancas e da fase preta, observadas nas três colunas D, C e E, na cota 4,0 m, nas amostras D3A, C3A, a 2,4 m da trinca, e E3B, a 0,7 m da trinca, são apresentados nas Figuras 95, 96 e 97. Os espectros confirmam serem as partículas brancas, carbeto NbC e a fase preta, $M_{23}C_6$.

Figura 95: Amostra D3A. Cota 6,0 m da coluna D. (a) Micrografia MEV, elétrons retroespalhados, e tensão 10 kV para os EDS (b) da matriz, (c) do carbeto de cromo, e (d) do carbeto de níbio.

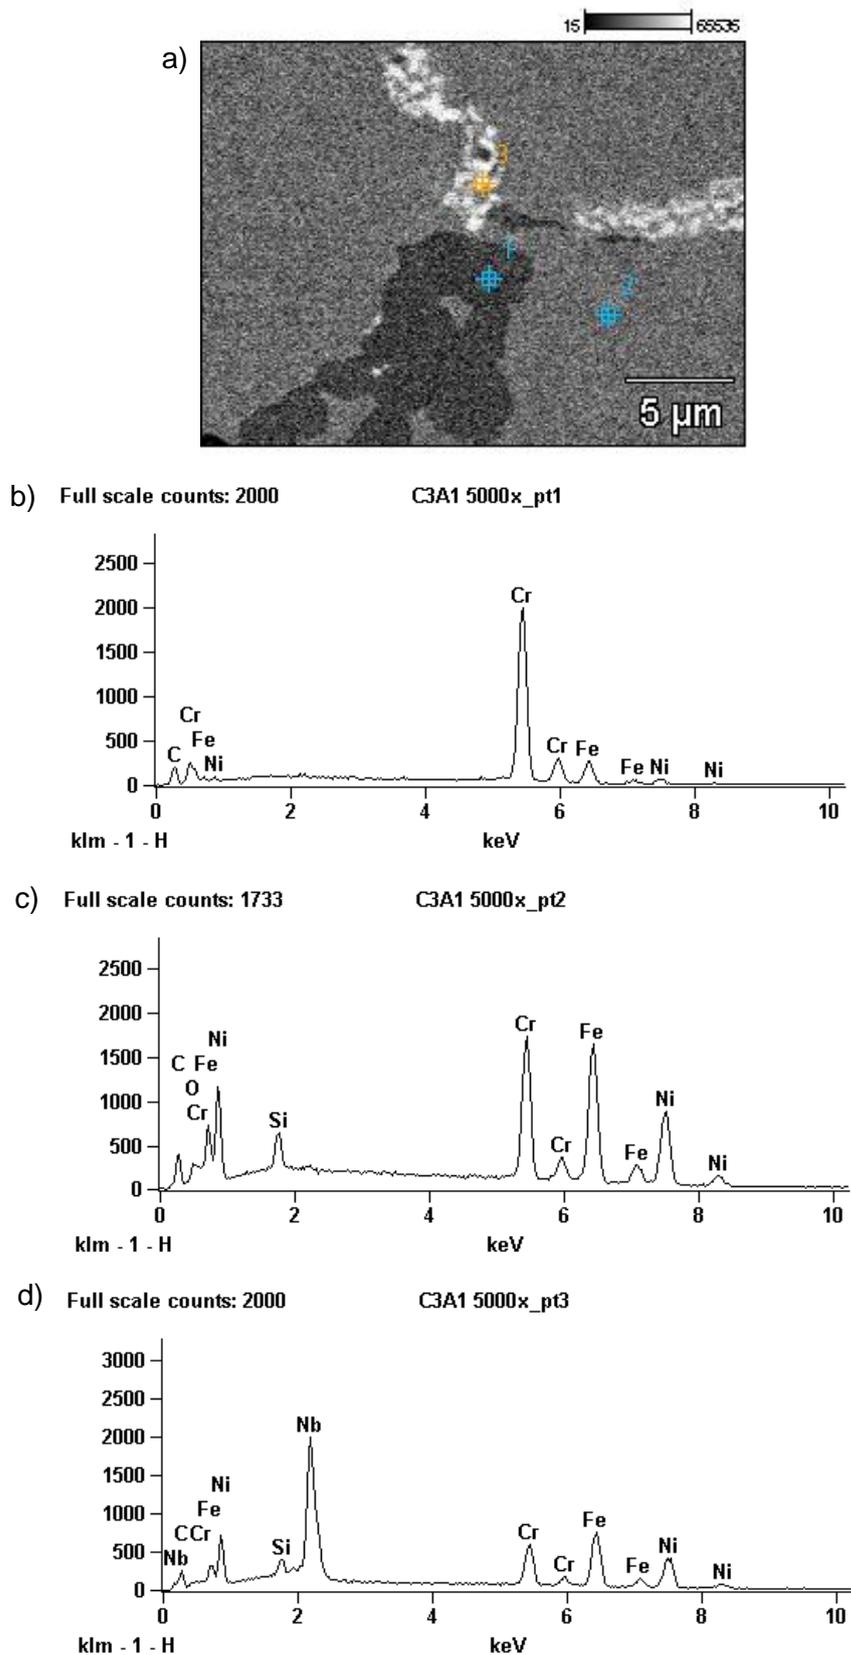
Figura 96: Amostra C3A. Cota 6,0 m da coluna C, a 2,4 m da trinca. (a) Micrografia MEV, elétrons retroespalhados, e voltagem 15 kV para os EDS (b) do carbeta de cromo, (c) da matriz e (d) do carbeta de nióbio da amostra C3A. Cota 6,0 m.

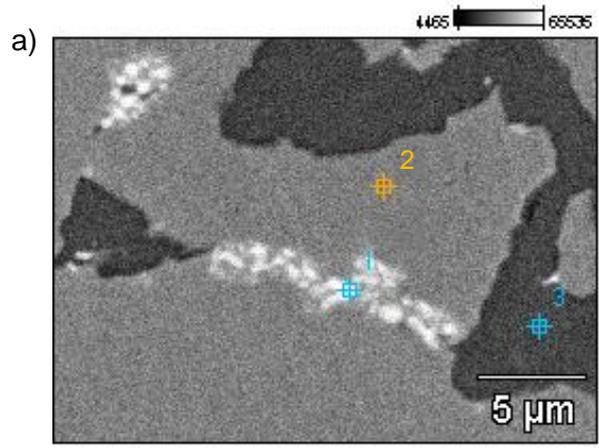
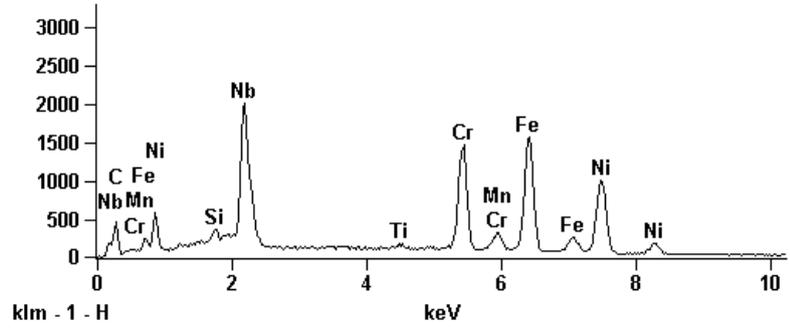
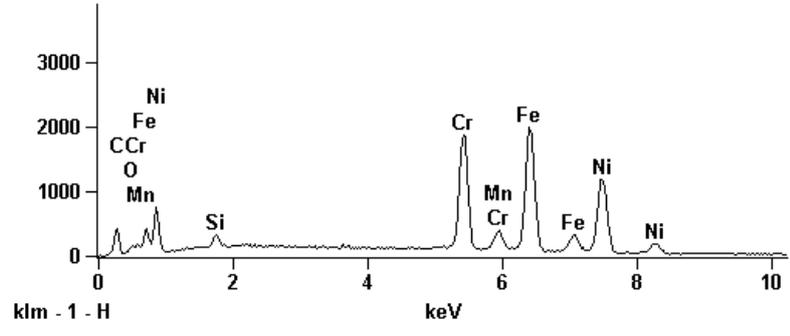
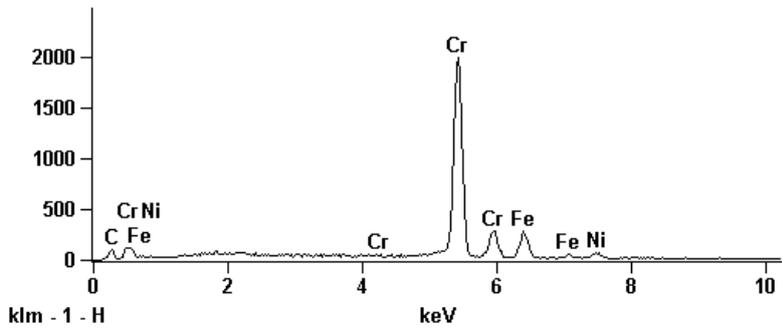
Figura 97: Amostra E3B. Cota 6,0 m da coluna E, a 0,7 m da trinca. (a) Micrografia MEV, elétrons retroespalhados, e voltagem para os EDS (b) do carbeto de nióbio sob interferência da matriz, (c) da matriz da amostra e (d) do carbeto de cromo.

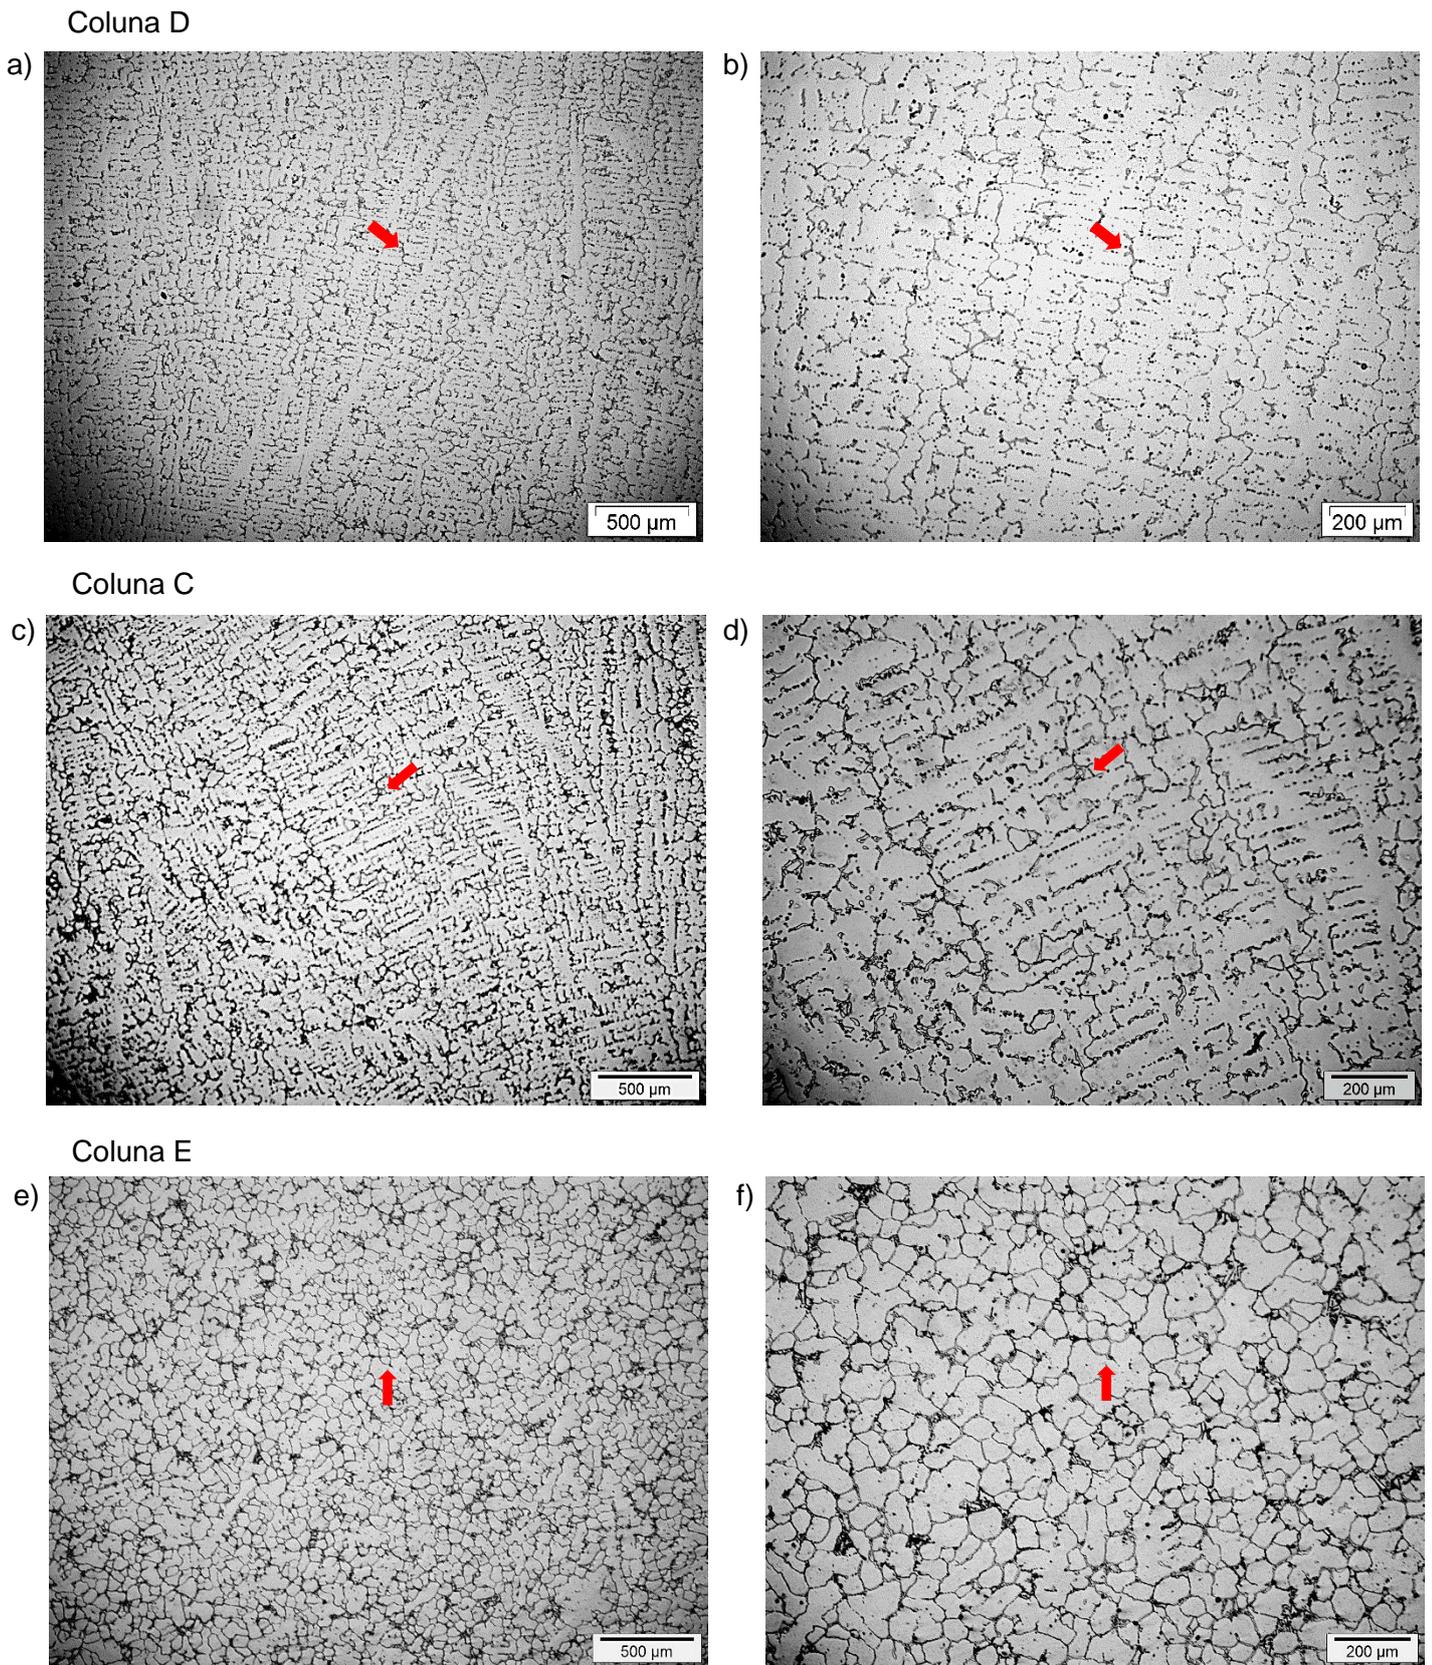
As Figuras 98, 99 e 100 apresentam respectivamente, imagens de MO das amostras D4A1, C4A1, e E4B. As matrizes das amostras das colunas D e C estão completamente livres de precipitação, como na cota anterior a amostra da coluna E apresenta fina precipitação intragranular.

Figura 98: Imagens de MO das microestruturas na cota 8,0 m sob baixo aumento. Ataque por imersão em Água Régia saturada com CuCl_2 . Imagens: (a) e (b) amostra D4A1; (c) e (d) amostra C4A1, a 0,4m acima da trinca, e (e) e (f) amostra E4B, a 0,90m abaixo da trinca.
