EFEITO DO SURTO DE TEMPERATURA NA MICROESTRUTURA DOS AÇOS
HP-MODIFICADOS DURANTE OPERAÇÃO EM FORNOS DE REFORMA A VAPOR

Dissertação de Mestrado apresentada ao Programa de Pós-graduação em Engenharia Metalúrgica e de Materiais, COPPE, da Universidade Federal do Rio de Janeiro, como parte dos requisitos necessários à obtenção do título de Mestre em Engenharia Metalúrgica e de Materiais.

Rio de Janeiro
Março de 2016

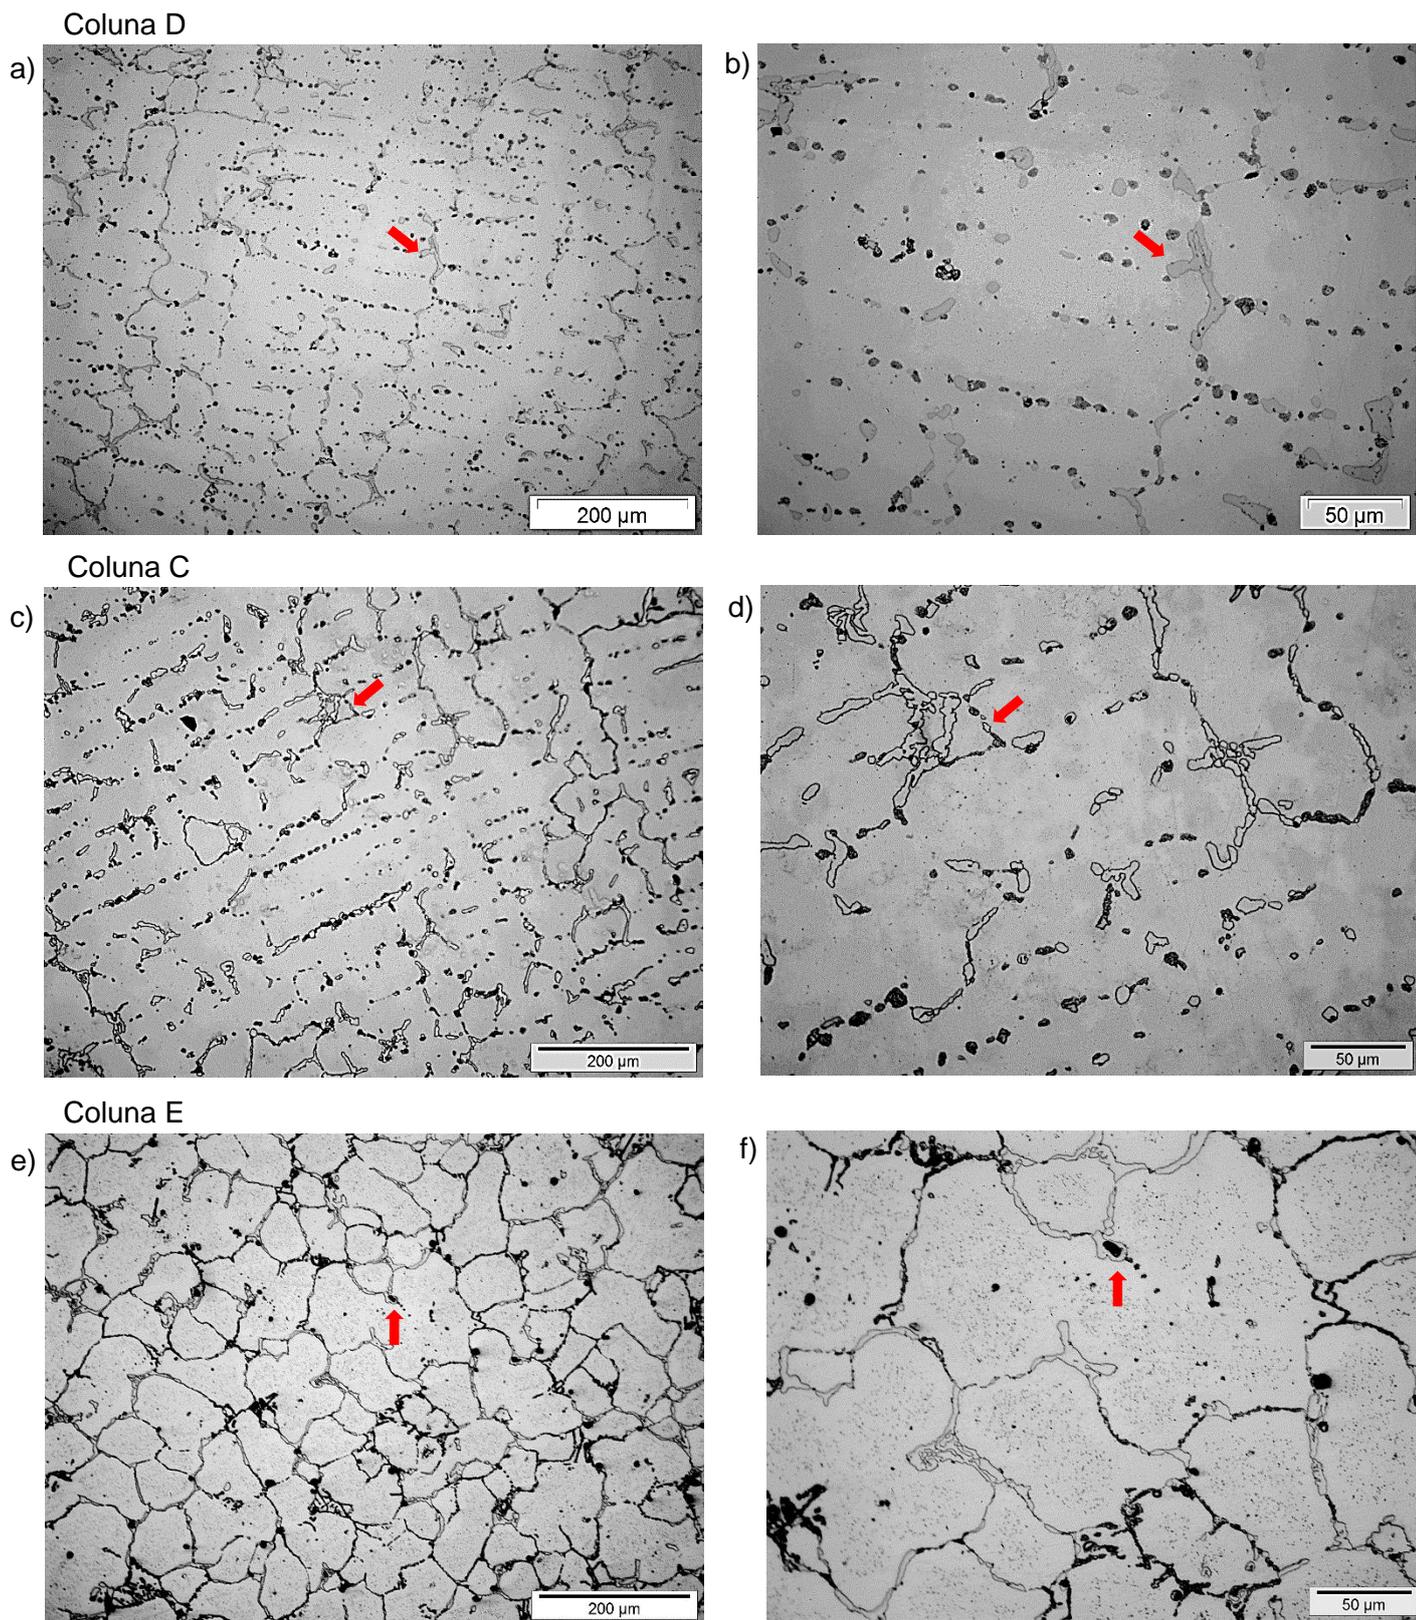
As Figuras 98, 99 e 100 apresentam respectivamente, imagens de MO das amostras D4A1, C4A1, e E4B. As matrizes das amostras das colunas D e C estão completamente livres de precipitação, como na cota anterior a amostra da coluna E apresenta fina precipitação intragranular.

Imagens feitas em MEV, no modo de elétrons retroespalhados das mesmas amostras, sem ataque químico, são apresentadas nas Figuras 101, 102 e 103. Nesta cota, as colunas C e E, que trincaram, apresentaram precipitação de carbeto NbC massivos em maior quantidade que na coluna D, Figuras 99 e 100. A observação destes precipitados massivos, por MEV, nos maiores aumentos, Figura 103 revela na coluna E, uma transição mais sutil dos carbeto contínuos de NbC para as pequenas partículas de NbC em seu entorno. As colunas D e E apresentam maiores quantidades de vazios que a coluna C. Nos campos observados nestas duas colunas, sob maiores aumentos por MEV, verifica-se que os vazios são formados nas adjacências das partículas de carbeto NbC.

Figura 99: Imagens de MO das microestruturas na cota 8,0 m sob aumentos intermediários. Ataque por imersão em Água Régia saturada com CuCl_2 . Imagens: (a) e (b) amostra D4A1; (c) e (d) amostra C4A1, a 0,4 m acima da trinca, e (e) e (f) amostra E4B, a 0,90 m abaixo da trinca.

maioria aglomerados de partículas reprecipitadas, Figuras 98, 99 e 100. A coluna E ainda apresenta precipitação intradendrítica fina e homogeneamente distribuída.

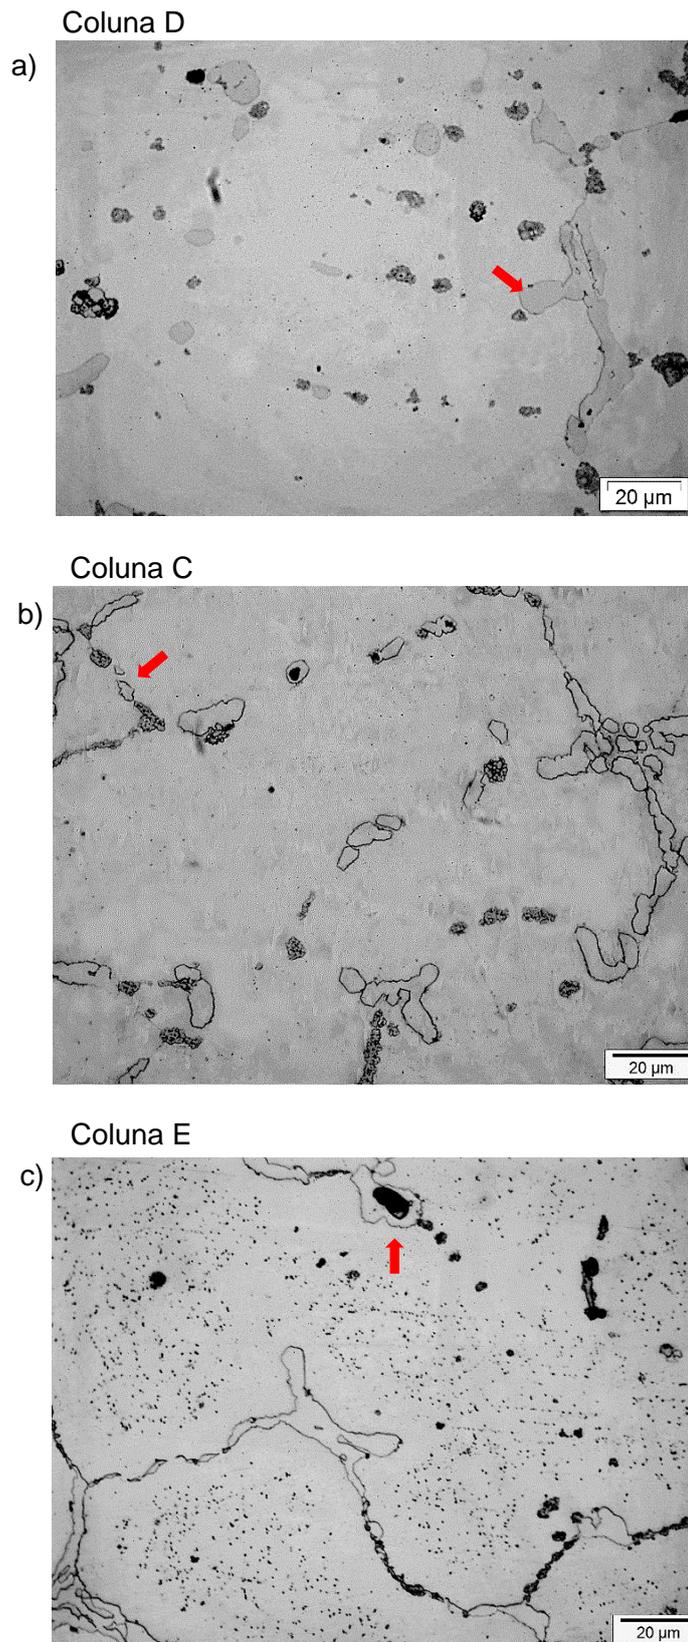
Figura 100: Imagens de MO das microestruturas na cota 8,0 m sob aumentos maiores. Ataque por imersão em Água Régia saturada com CuCl_2 . Imagens: (a) amostra D4A1; (b) amostra C4A1, a 0,4m acima da trinca, e (c) amostra E4B, a 0,90m abaixo da trinca.

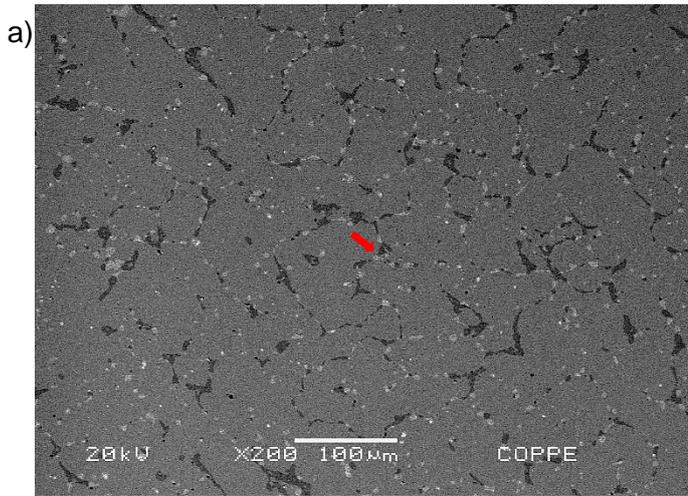
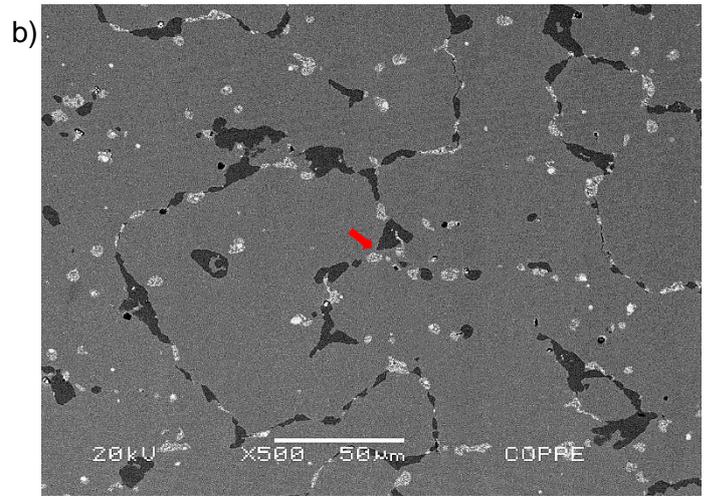
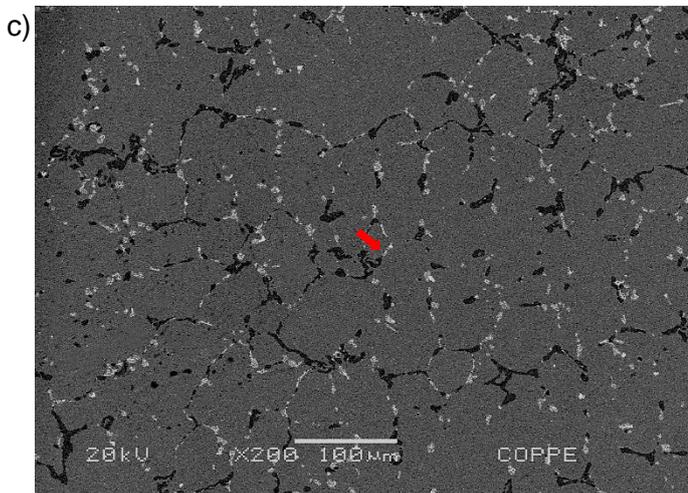
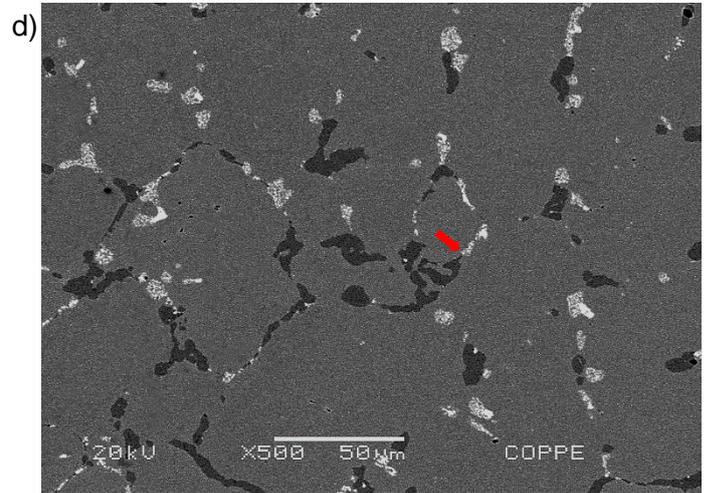
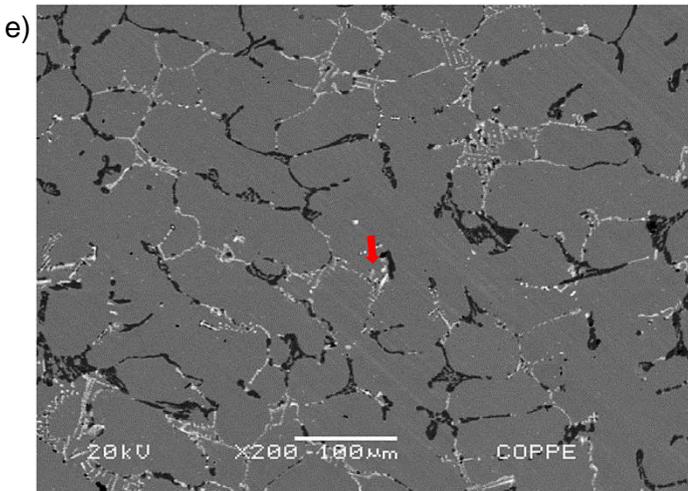
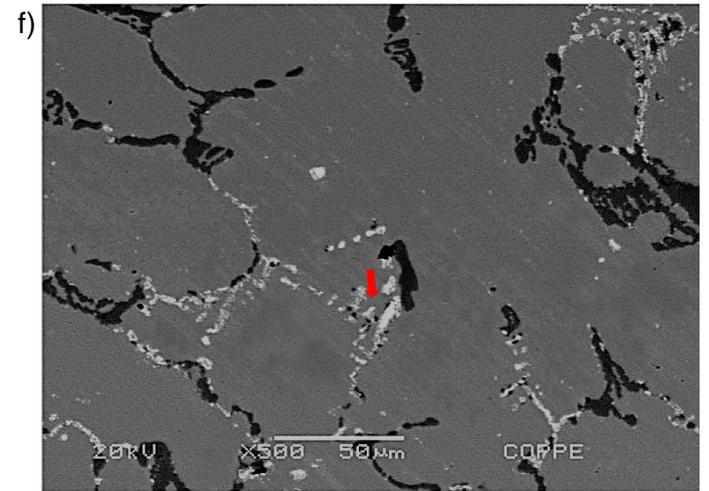
Figura 101: Microestruturas na cota 8,0 m. MEV, elétrons retroespalhados, baixo aumento. Amostras não atacadas: (a) e (b) amostra D4A1, (c) e (d) amostra C4A1, a 0,4 m acima da trinca, e (e) e (f) amostra E4B, a 0,90 m abaixo da trinca.

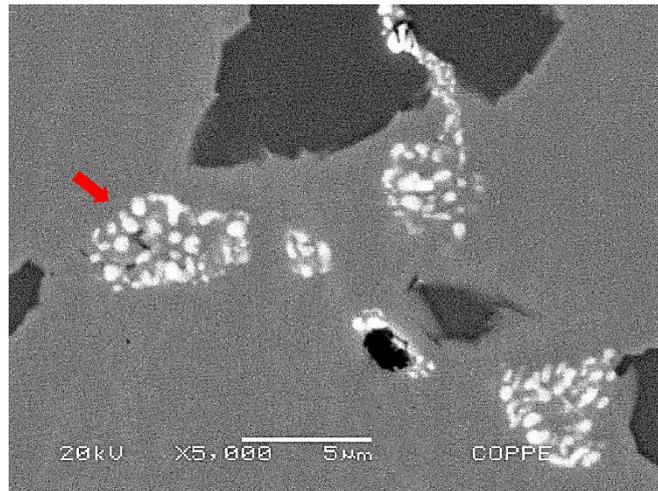
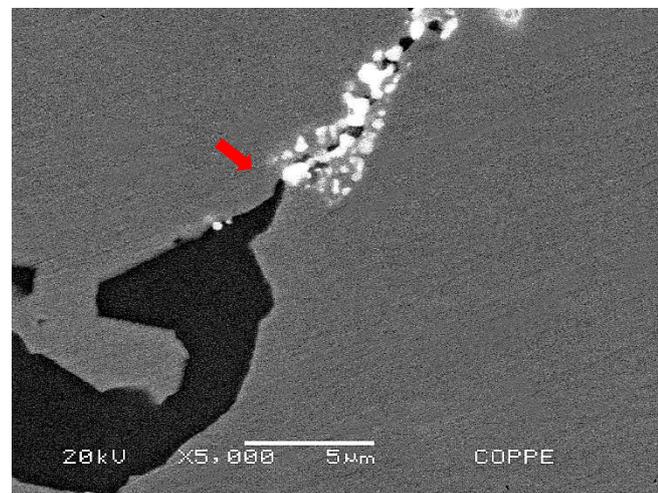
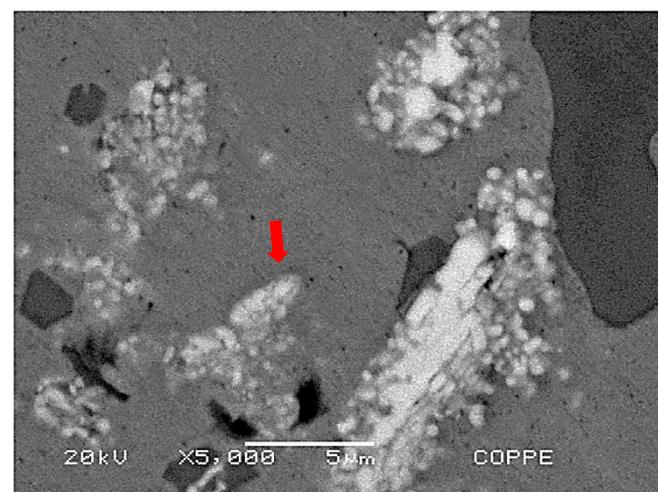
Figura 103: Microestruturas na cota 8,0 m. MEV, elétrons retroespalhados, aumentos maiores. Amostras não atacadas: (a) amostra D4A1, (b) amostra C4A1, a 0,4 m acima da trinca, e (c) e amostra E4B, a 0,90m abaixo da trinca.

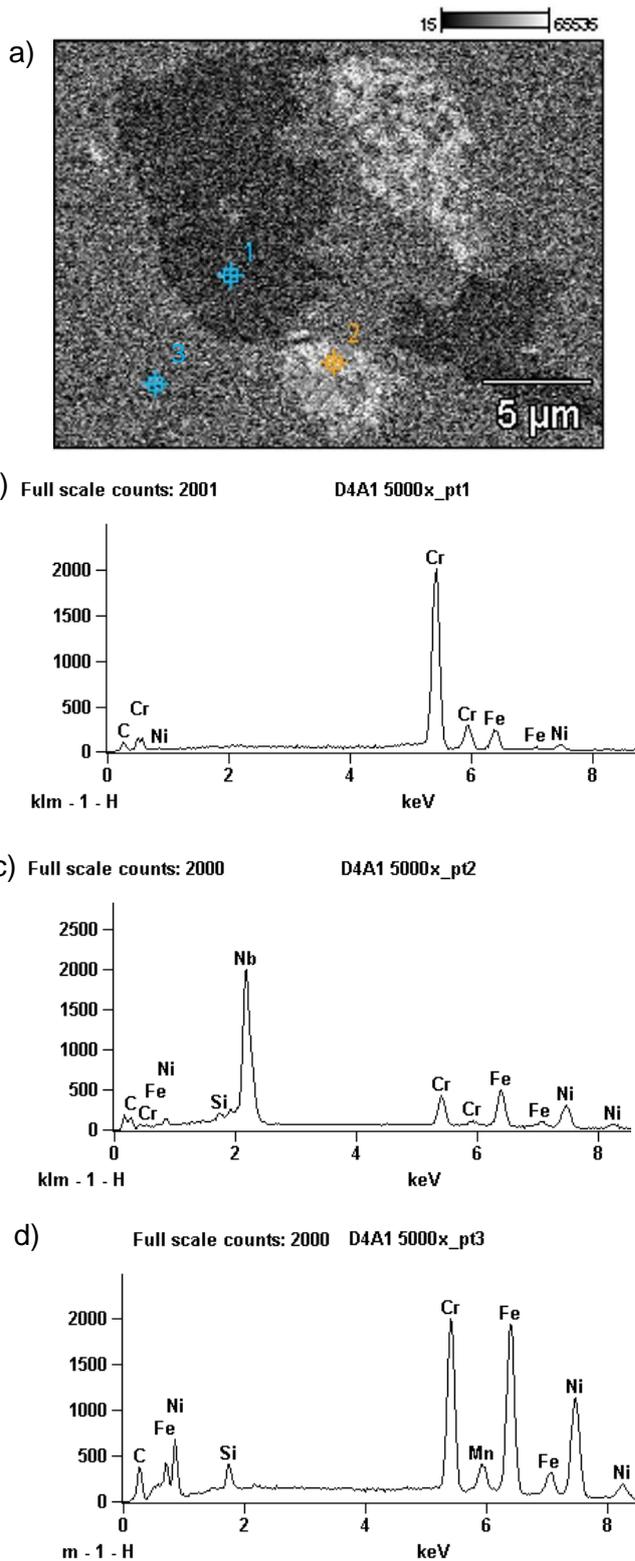
Os espectros EDS foram relacionados à diferença de contraste entre a fase composta por partículas brancas, NbC e a fase preta, $M_{23}C_6$ observadas nas três colunas D, C e E na cota 8,0 m. Estes correspondem às amostras D4A1, C4A1, a 0,4 m acima da trinca, e E4B, a 0,9 m abaixo da trinca e são apresentados nas Figuras 104, 105 e 106.

Figura 104: Amostra D4A1. Cota 8,0 m da coluna D. (a) Micrografia MEV, elétrons retroespalhados, e voltagem 20 kV para os EDS (b) do carbeta de cromo, (c) do carbeta de nióbio e (d) da matriz.

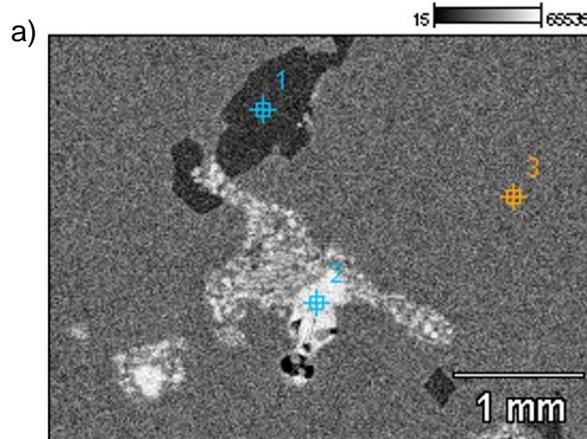
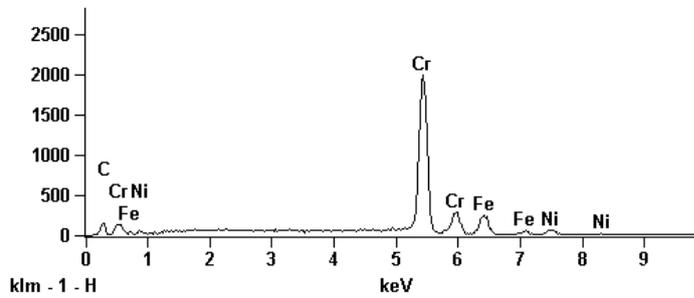
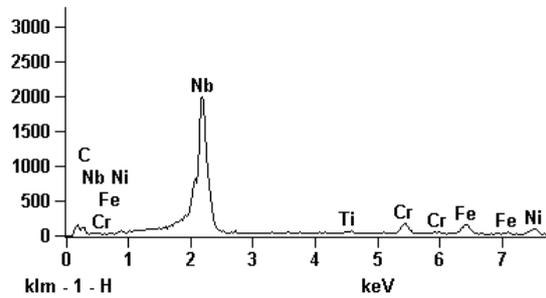
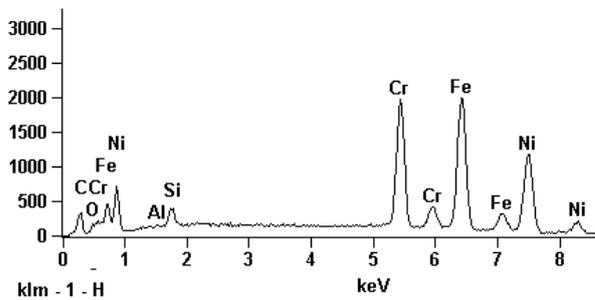
Figura 105: Amostra C4A2. Cota 8,0 m, a 0,4m da trinca (a) Micrografia MEV, elétrons retroespalhados, e voltagem 20 kV para os EDS (b) do carreto de cromo, (c) do carreto de nióbio e (d) da matriz

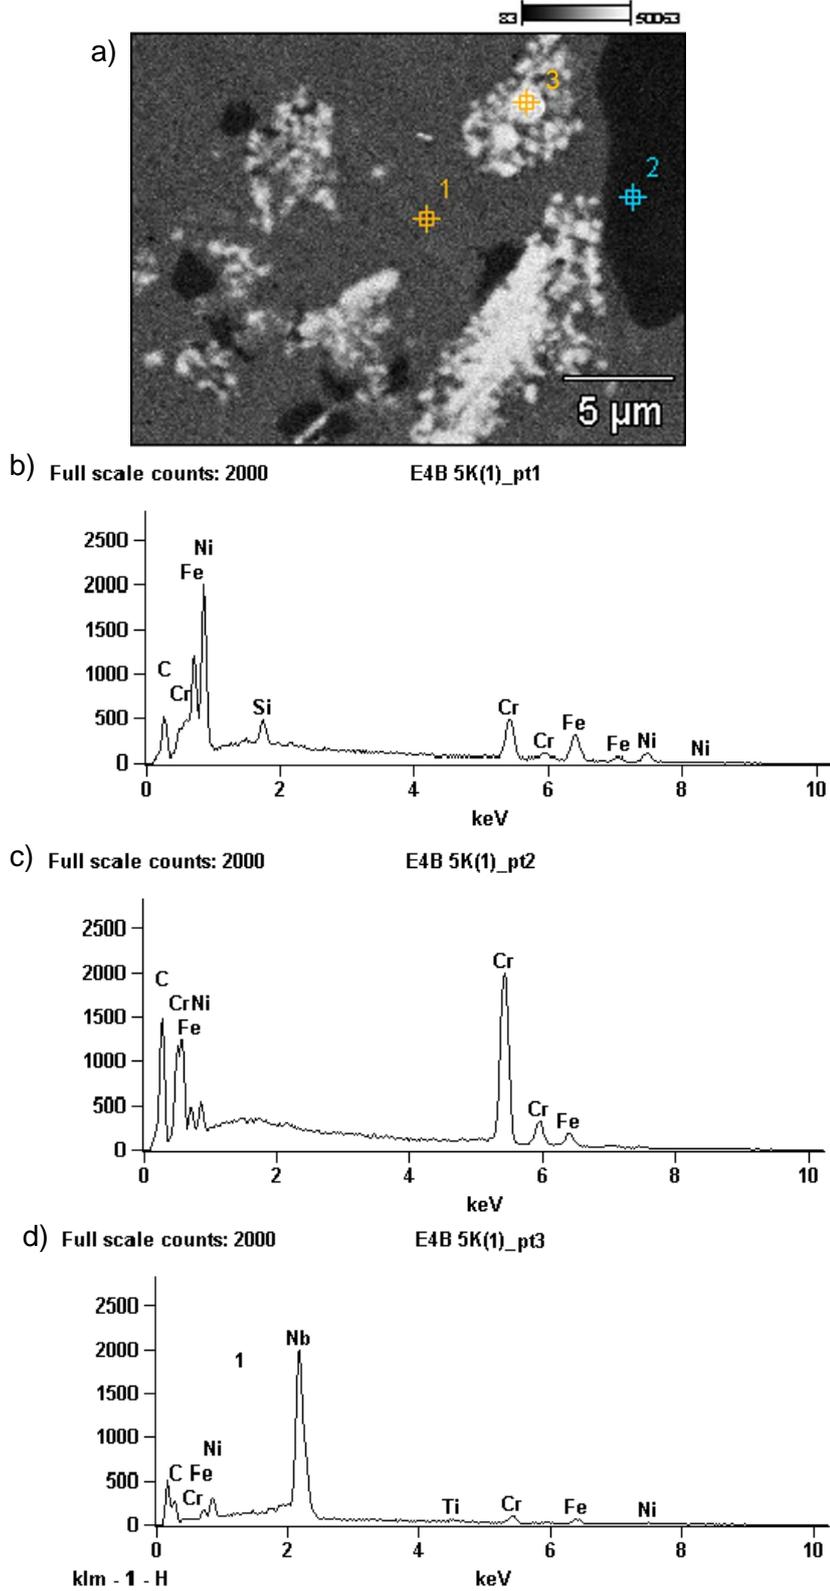
Figura 106: Amostra E4B. Cota 8,0 m a 0,90 m abaixo da trinca. (a) Micrografia MEV, elétrons retroespalhados, e voltagem 10 kV para os EDS (b) da matriz, (c) do carbeto de cromo e (d) do carbeto de níbio

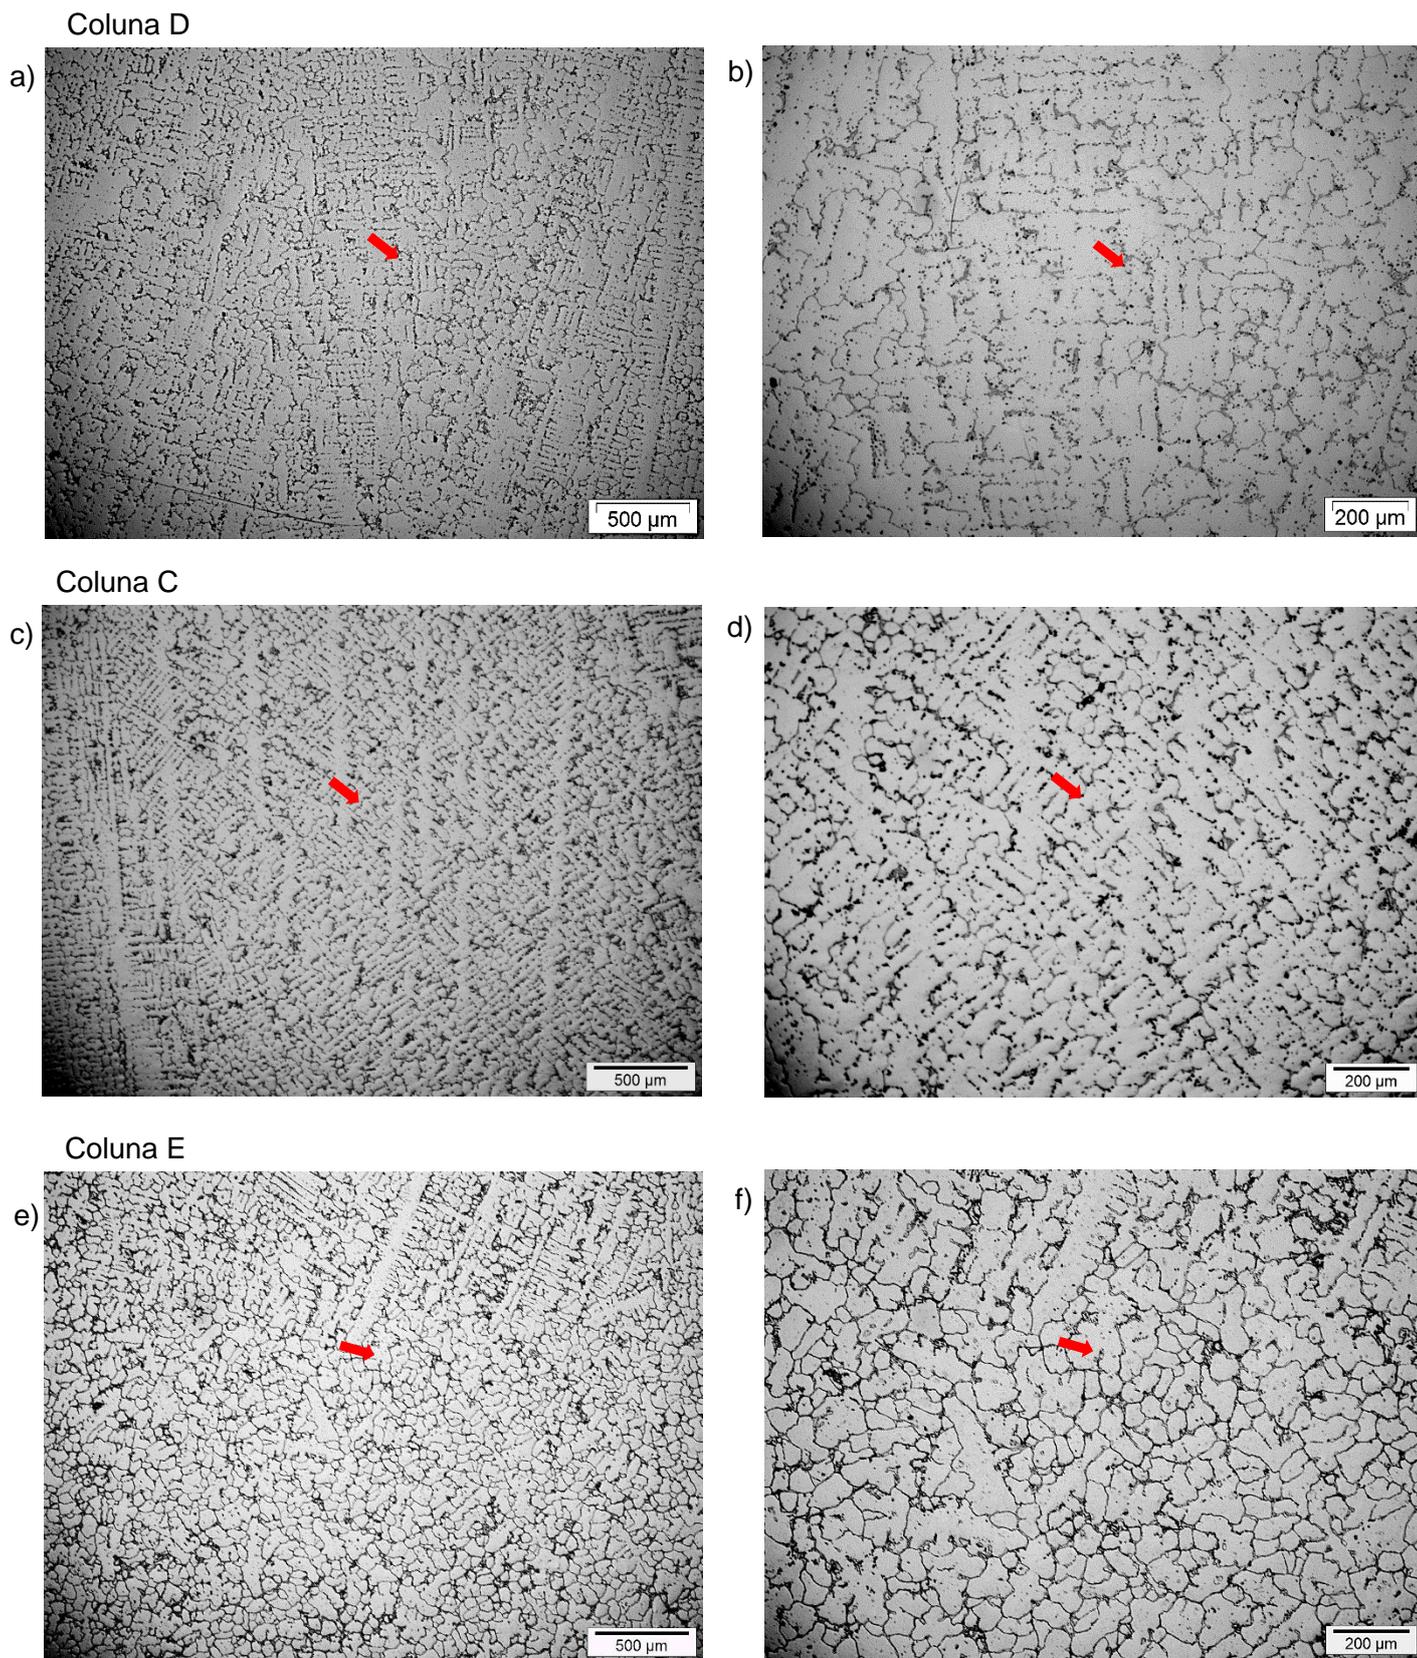
As Figuras 107, 108 e 109 apresentam respectivamente, imagens em MO das amostras D5A1, C5A1 e E5A. Não há mudanças perceptíveis por MO nas microestruturas em relação à cota anterior.

Figura 107: Imagens de MO das microestruturas na cota 10,0 m sob baixo aumento. Ataque por imersão em Água Régia saturada com CuCl_2 . Imagens: (a) e (b) amostra D5A1; (c) e (d) amostra C5A1, a 1,2 m abaixo da trinca, e (e) e (f) amostra E5A, a 2,9 m abaixo da trinca.

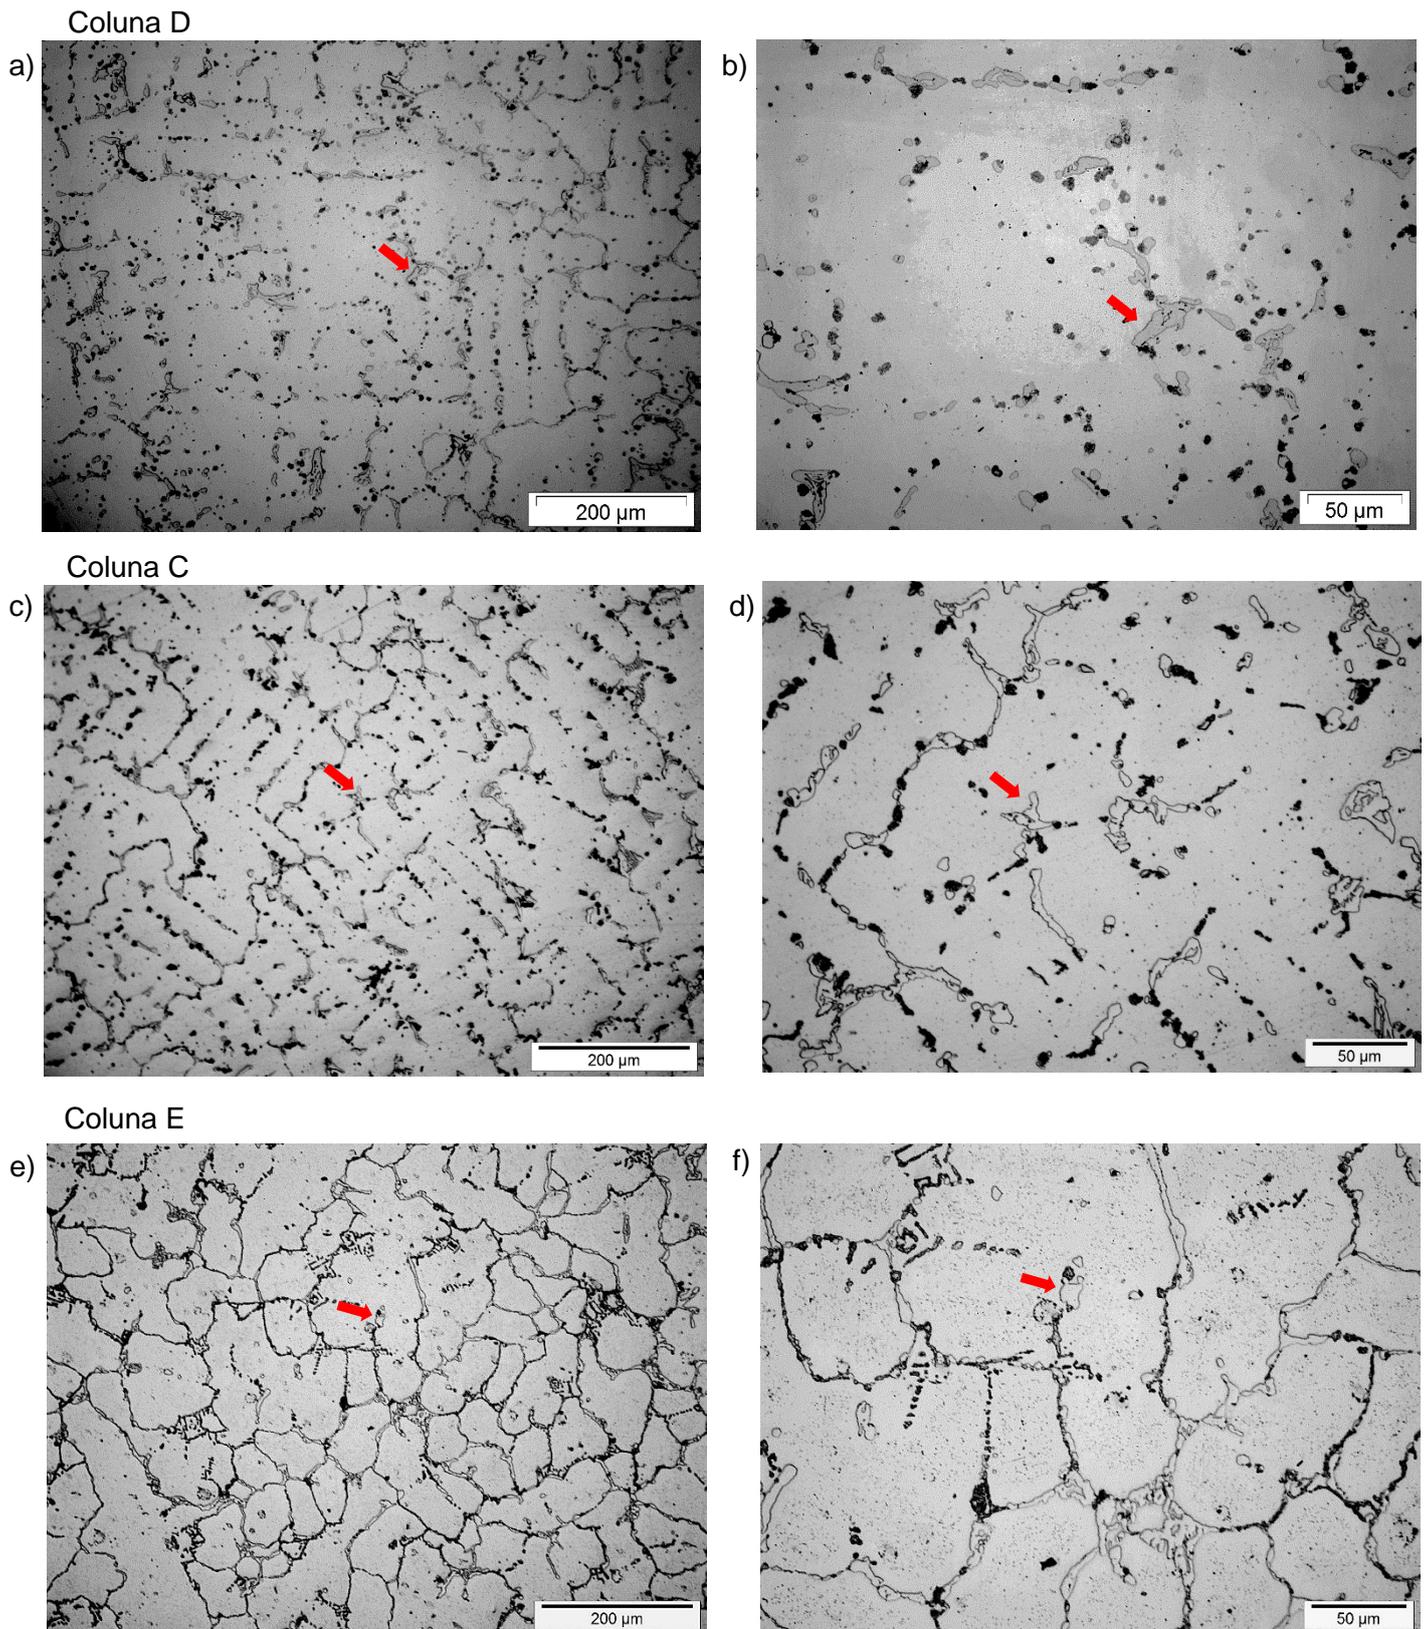
Figura 108: Imagens de MO das microestruturas na cota 10,0 m sob aumentos intermediários. Ataque por imersão em Água Régia saturada com CuCl_2 . Imagens: (a) e (b) amostra D5A1; (c) e (d) amostra C5A1, a 1,2 m abaixo da trinca, e (e) e (f) amostra E5A, a 2,9 m abaixo da trinca.

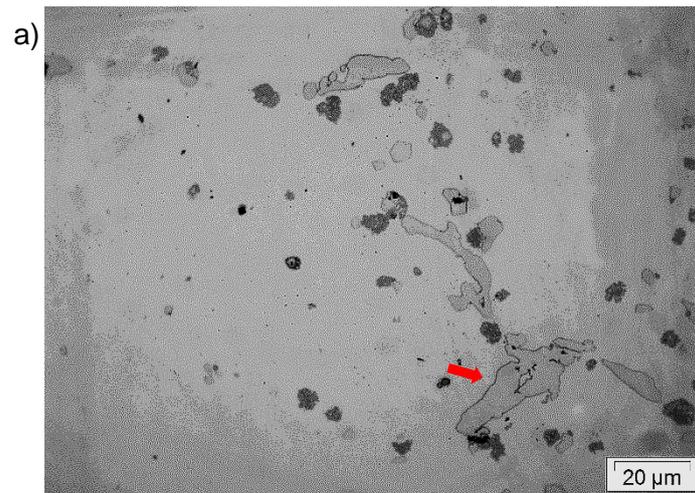
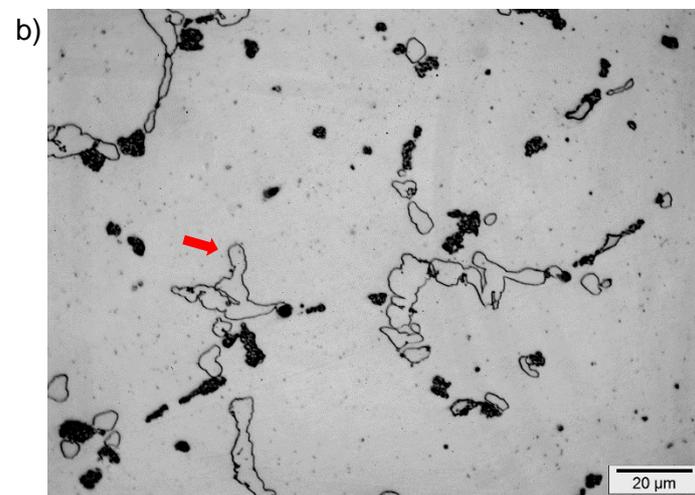
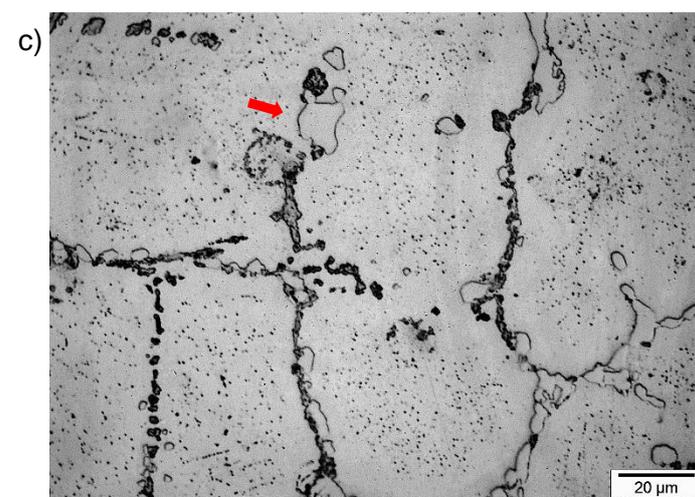
Figura 109: Imagens de MO das microestruturas na cota 10,0 m sob aumentos maiores. Ataque por imersão em Água Régia saturada com CuCl_2 . Imagens: (a) amostra D5A1; (b) amostra C5A1, a 1,2 m abaixo da trinca, e (c) amostra E5A, a 2,9 m abaixo da trinca.

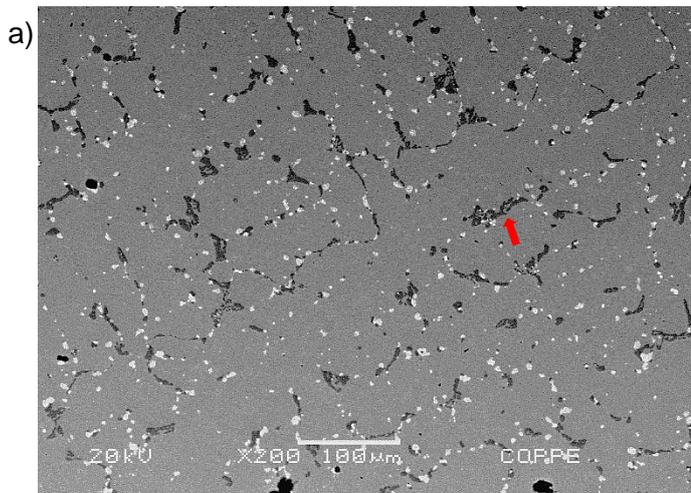
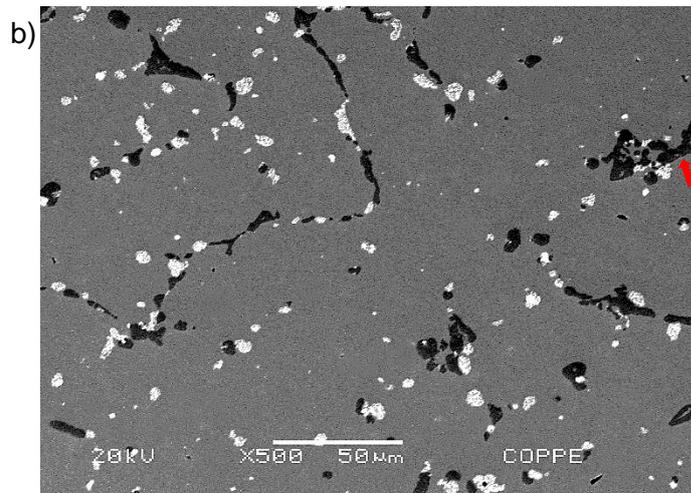
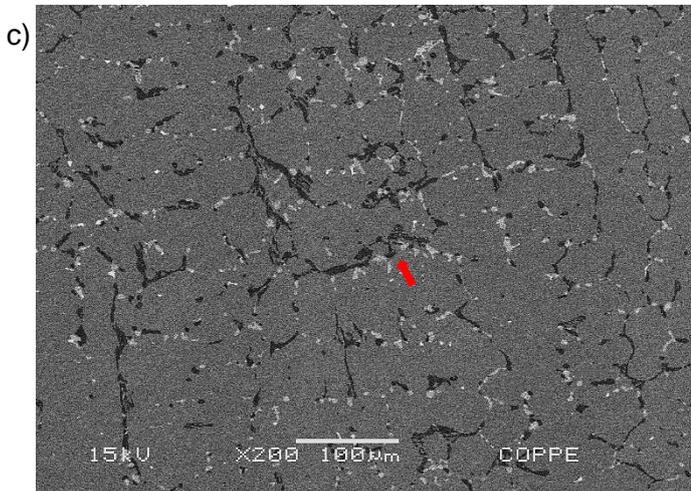
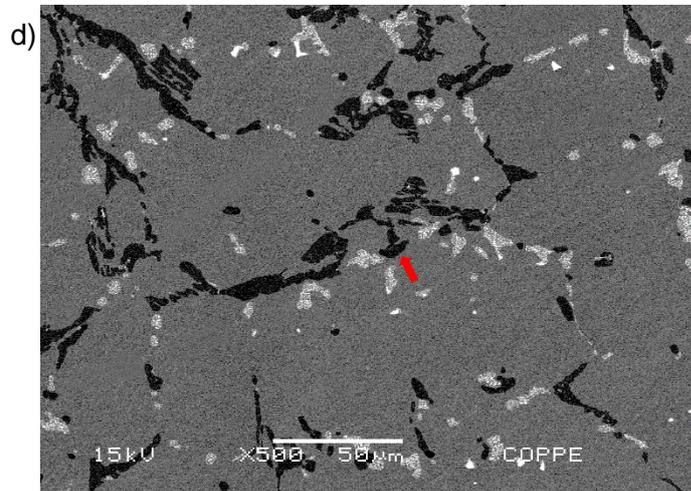
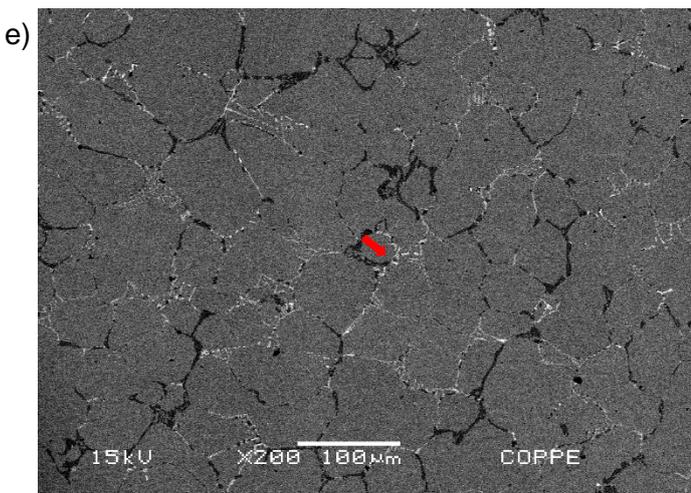
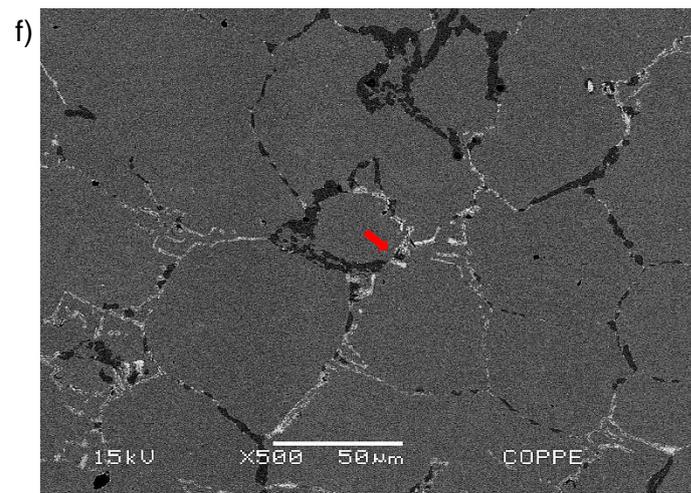
Imagens de MEV, no modo de elétrons retroespalhados das mesmas amostras, sem ataque químico, são expostos nas Figuras 110, 111 e 112. Na cota 10,0 m os carbeto NbC retransformados a partir da fase G das colunas D e C assumem tamanho e distribuição semelhantes aos apresentados na cota 6,0 m, como pode ser observado pela comparação entre as Figuras 93 e 111.

Figura 110: Microestruturas na cota 10,0 m. MEV, elétrons retroespalhados, baixo aumento. Amostras não atacadas: (a) e (b) amostra D5A1; (c) e (d) amostra C5A1, a 1,2 m abaixo da trinca, e (e) e (f) amostra E5A, a 2,9 m abaixo da trinca.

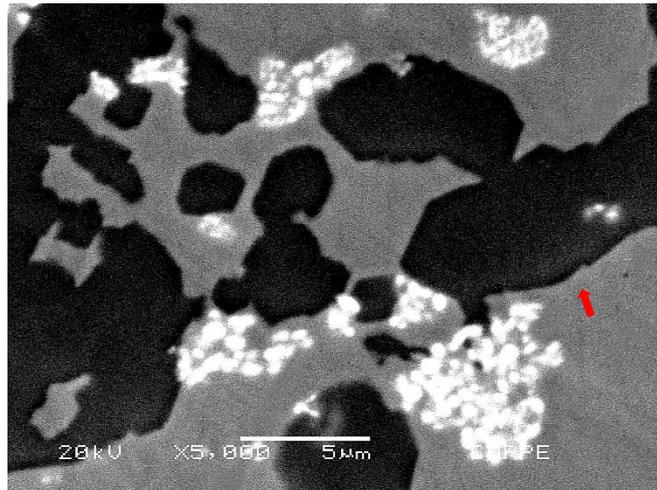
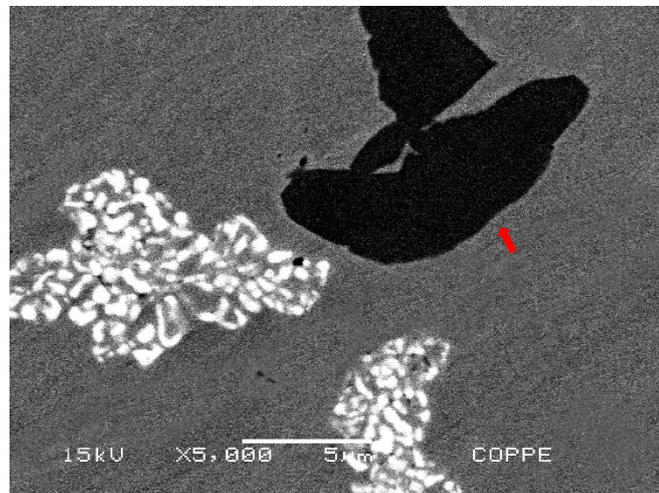
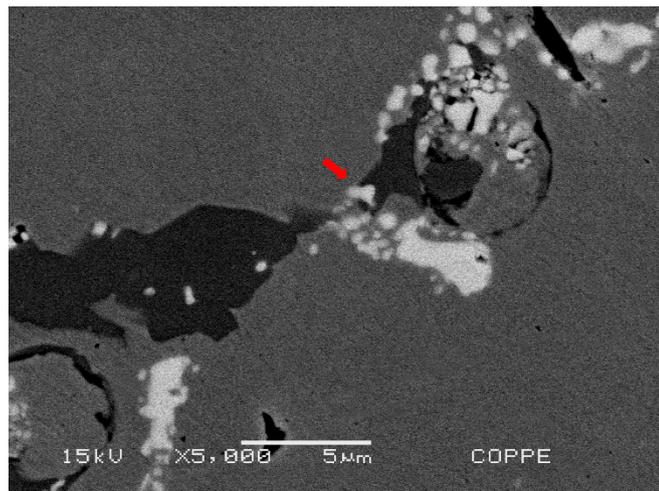
Figura 111: Microestruturas na cota 10,0 m. MEV, elétrons retroespalhados, aumentos intermediários. Amostras não atacadas: (a) e (b) amostra D5A1; (c) e (d) amostra C5A1, a 1,2 m abaixo da trinca, e (e) e (f) amostra E5A, a 2,9 m abaixo da trinca.

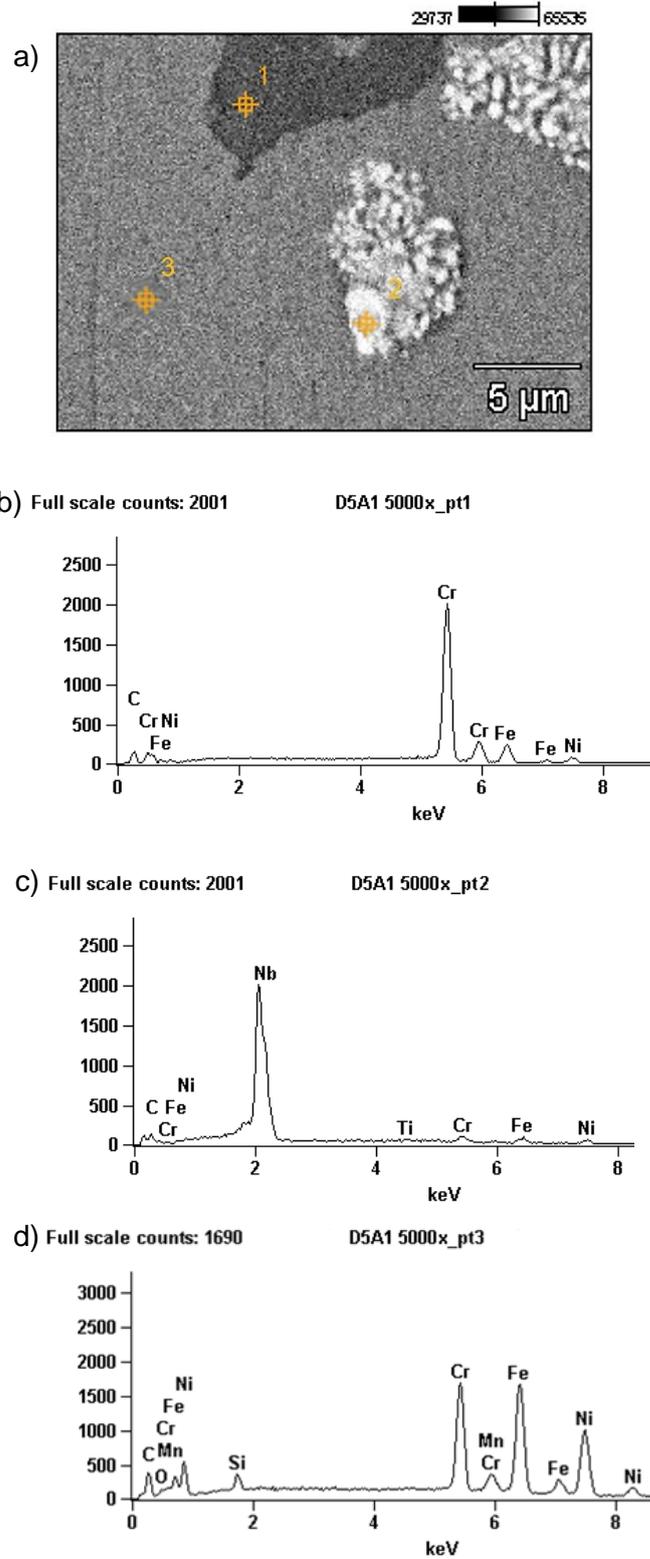
Os espectros de EDS foram relacionados à diferença de contraste observada entre as fases observadas nas amostras D5A1, C5A1, e E5A e são apresentados na mesma ordem nas Figuras 113, 114 e 115.

Figura 113: Amostra D5A1. Cota 10,0 m da coluna D. (a) Micrografia MEV, elétrons retroespalhados, e voltagem 20 kV para os EDS (b) do carbeto de cromo, (c) do carbeto de nióbio e (d) da matriz.

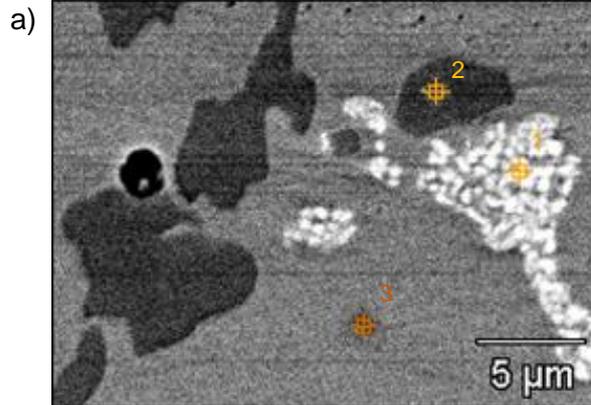
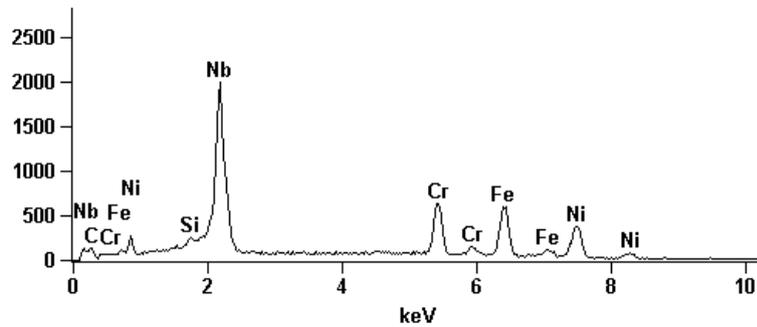
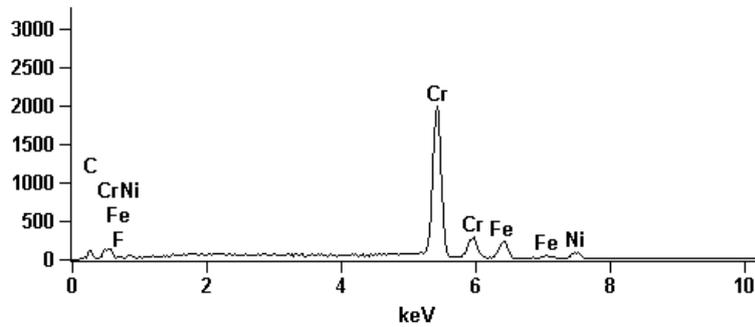
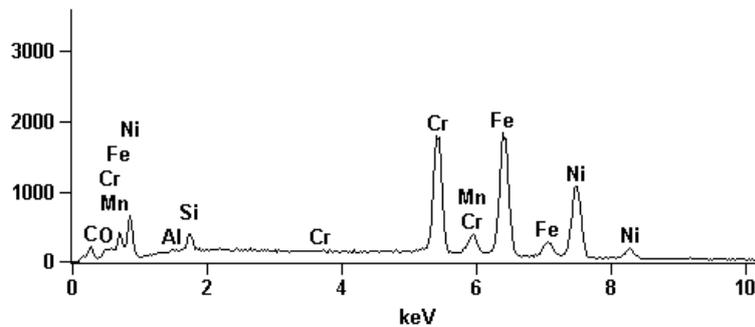
Figura 114: (a) Micrografia MEV, elétrons retroespalhados, e voltagem para os EDS (b) do carбето de nióbio, (c) do carбето de cromo, e (d) da matriz da amostra C5A1.

Cota 10,0 m a 1,2 m abaixo da trinca.

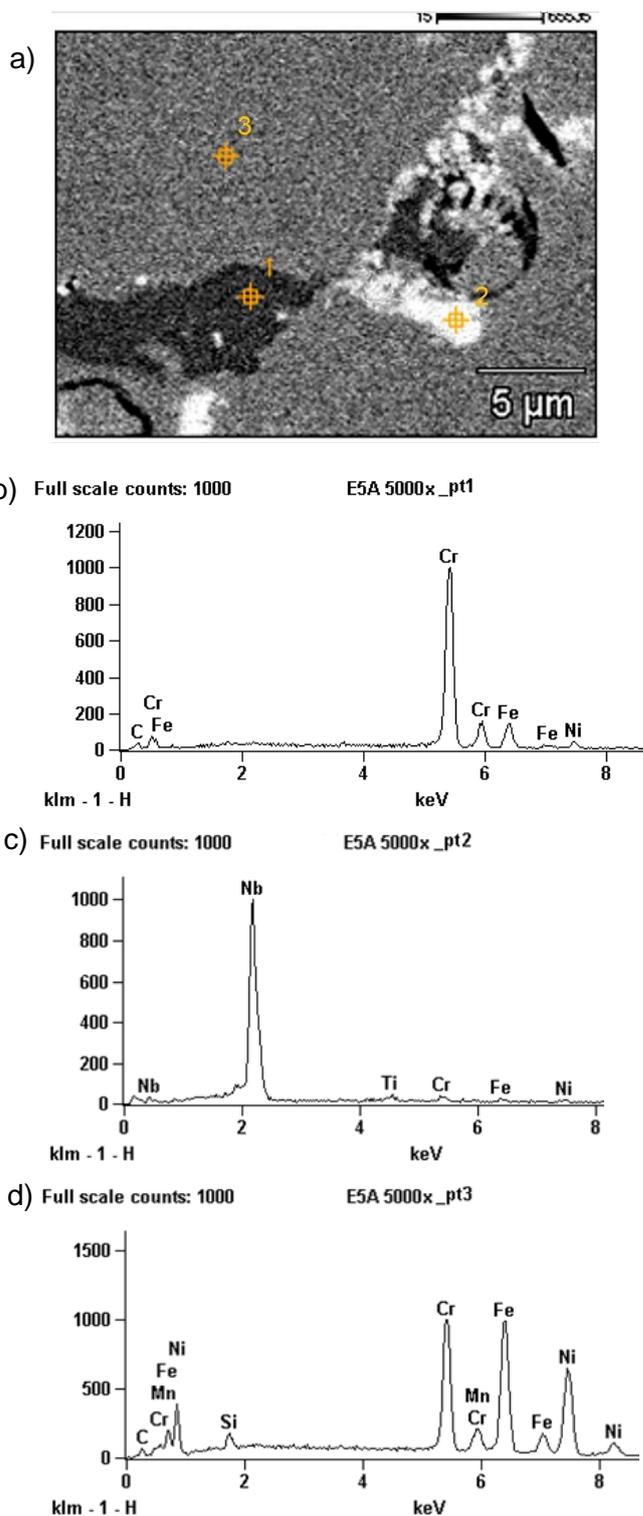
Figura 115: Amostra E5A. Cota 10,0 m a 2,9 m abaixo da trinca. (a) Micrografia MEV, elétrons retroespalhados, e voltagem 20 kV para os EDS (b) do carreto de cromo, (c) do carreto de nióbio e (d) da matriz
