EFEITO DO SURTO DE TEMPERATURA NA MICROESTRUTURA DOS AÇOS
HP-MODIFICADOS DURANTE OPERAÇÃO EM FORNOS DE REFORMA A VAPOR

Dissertação de Mestrado apresentada ao Programa de Pós-graduação em Engenharia Metalúrgica e de Materiais, COPPE, da Universidade Federal do Rio de Janeiro, como parte dos requisitos necessários à obtenção do título de Mestre em Engenharia Metalúrgica e de Materiais.

Rio de Janeiro
Março de 2016

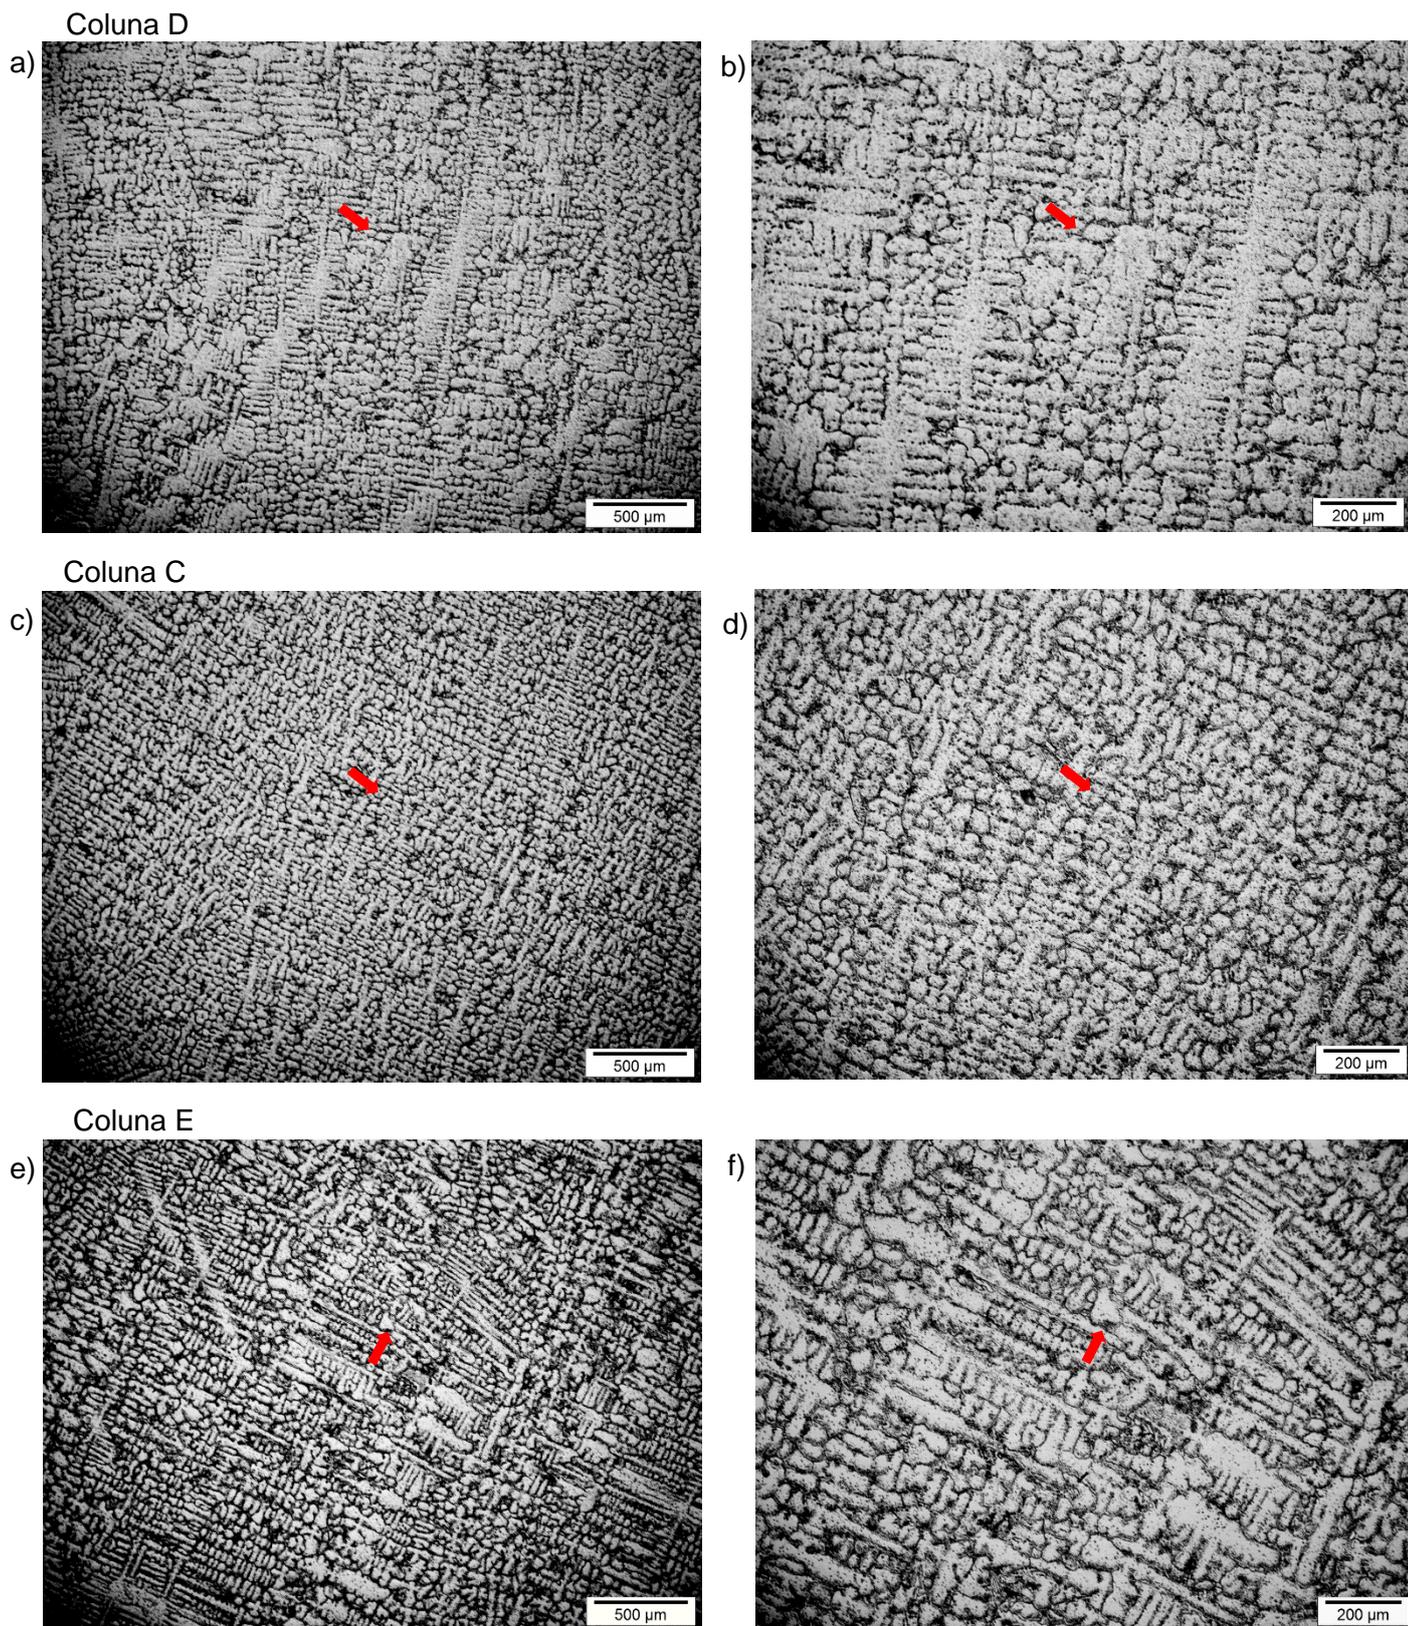
As Figuras 116, 117 e 118 apresentam imagens de MO, respectivamente das amostras C6B, D6B e E6B. Observa-se nas amostras das três colunas precipitação intradendrítica secundária grosseira, Figuras 117 e 118. Se comparadas aos padrões estabelecidos para condições normais de serviço, pode-se atribuir a elas um estado IV/V de envelhecimento.

Figura 116: Imagens de MO das microestruturas na cota 11,6 m sob baixo aumento. Ataque por imersão em Água Régia saturada com CuCl_2 . Imagens: (a) e (b) amostra D6B, (c) e (d) amostra C6B e (e) e (f) amostra E6B.

As imagens de MO feitas das três colunas nessa cota, Figuras 116, 117 e 118, apresentam uma mudança acentuada em relação à cota anterior. Pela observação qualitativa da precipitação secundária pode-se enquadrá-las em um estado IV/V de envelhecimento associados à operação na faixa de temperaturas de 800 a 1000°C . Essa região encontrava-se claramente fora da influência do surto. Nas imagens de MEV pode-se observar a precipitação secundária nas amostras, Figuras 119 a 121. Nas colunas D e C observa-se nitidamente a presença de carbeto NbC/fase G, não tão óbvia na coluna E, Figura 121.

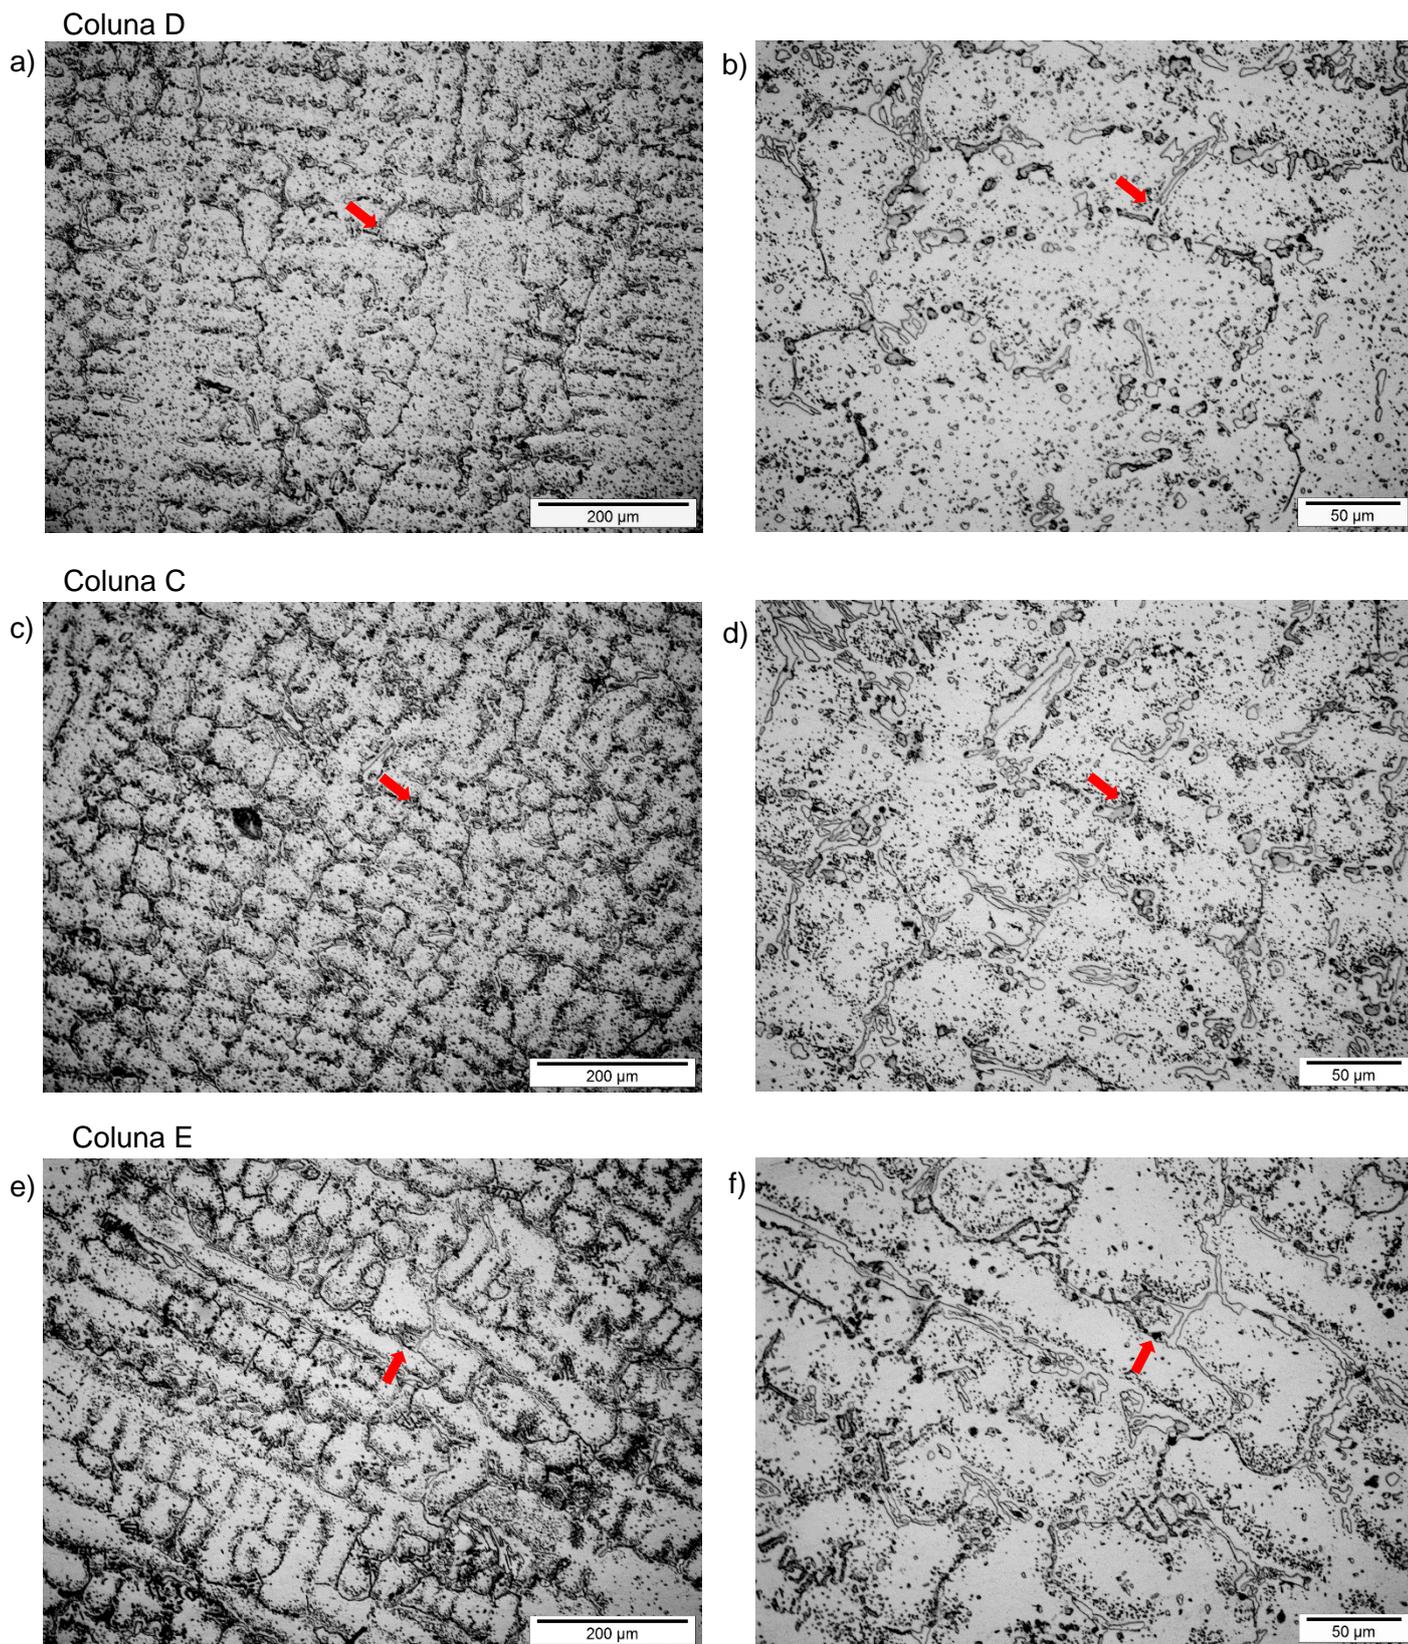
Figura 117: Imagens de MO das microestruturas na cota 11,6 m sob aumentos intermediários. Ataque por imersão em Água Régia saturada com CuCl_2 . Imagens: (a) e (b) amostra D6B, (c) e (d) amostra C6B e (e) e (f) amostra E6B.

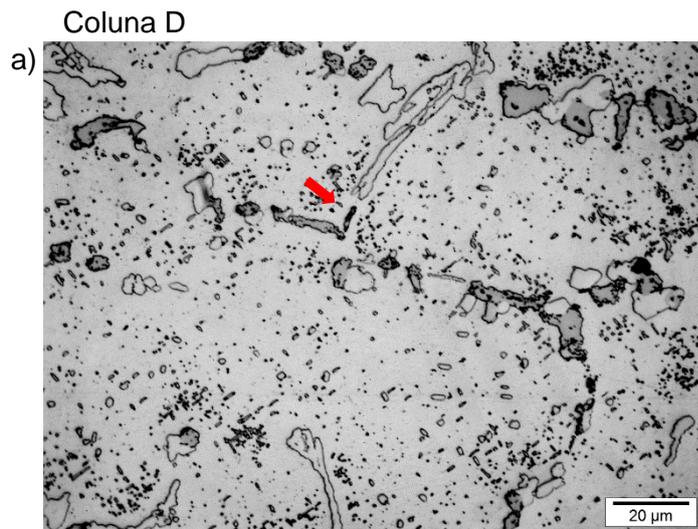
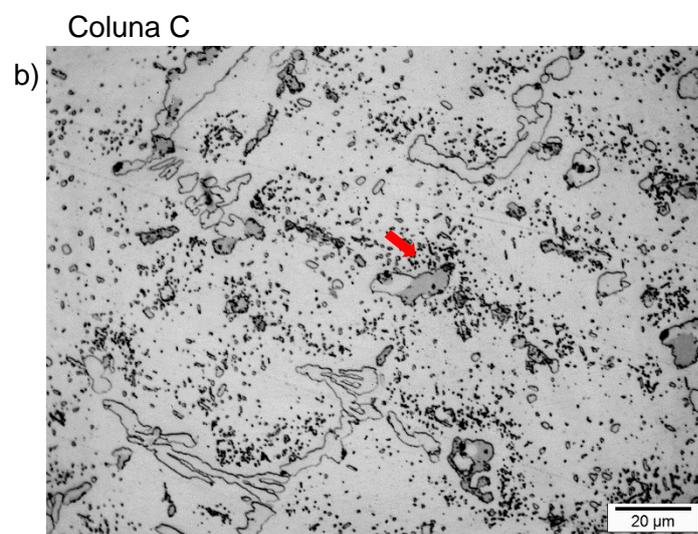
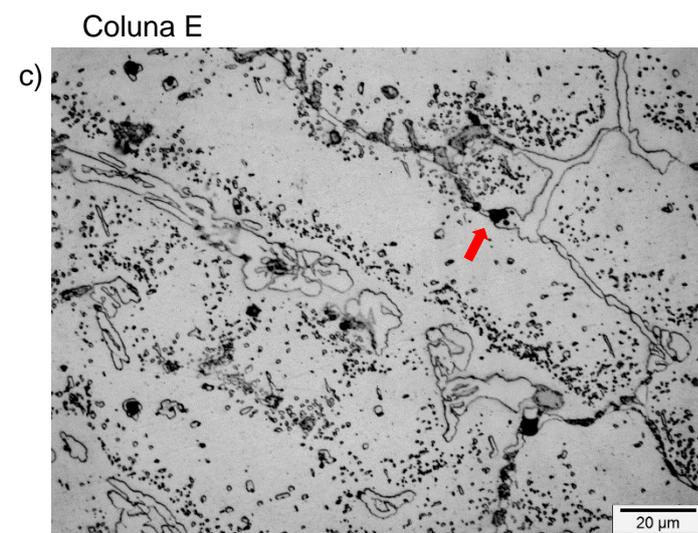
Figura 118: imagens de MO das microestruturas na cota 11,6 m sob aumentos maiores. Ataque por imersão em Água Régia saturada com CuCl_2 . Imagens: (a) amostra D6B, (b) amostra C6B e (c) amostra E6B.

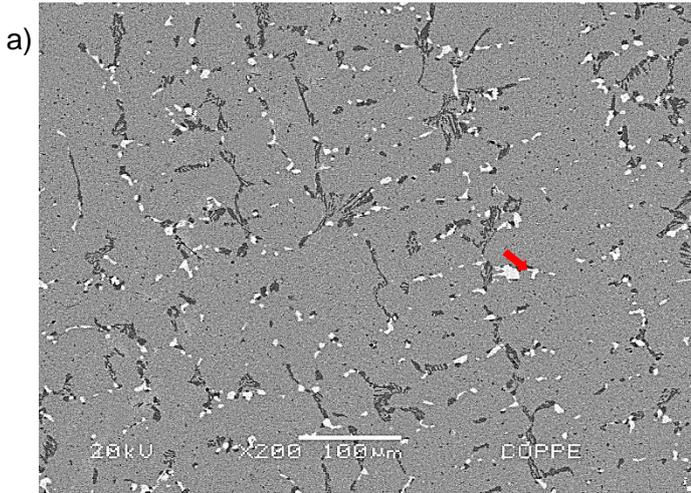
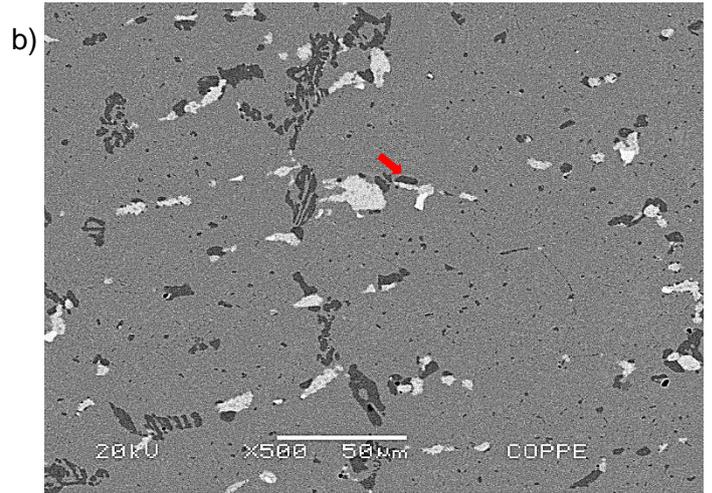
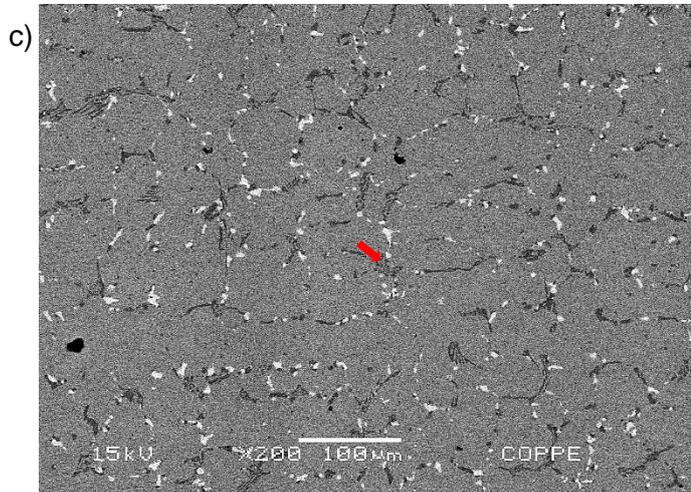
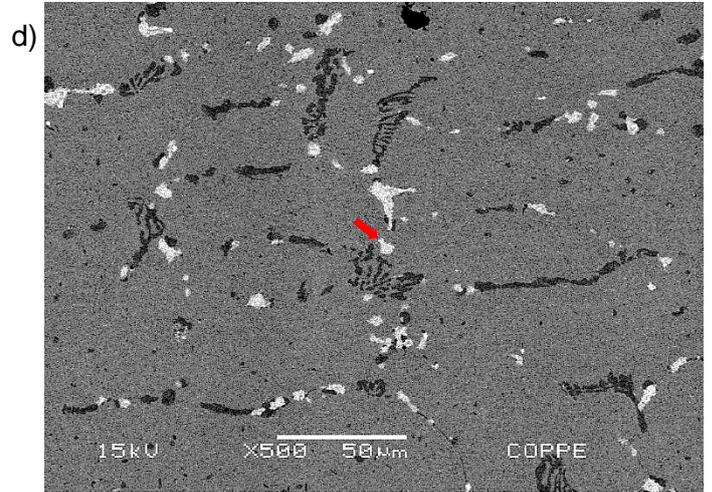
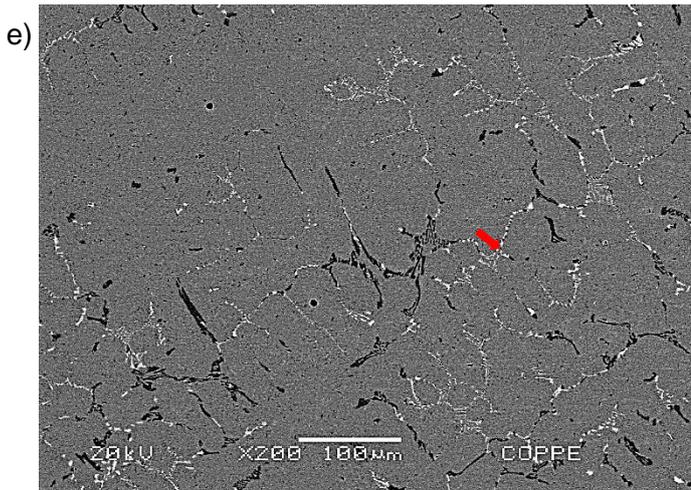
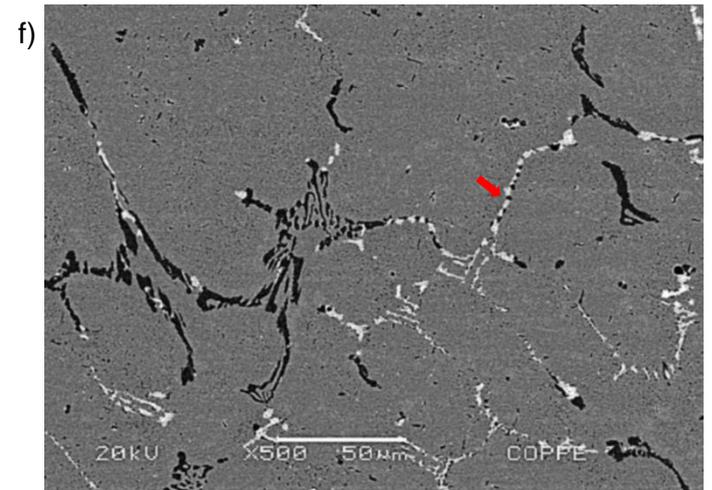
Imagens de MEV, no modo de elétrons retroespalhados das mesmas amostras, sem ataque químico, são expostos nas Figuras 119, 120 e 121. Detecta-se claramente uma fase cinza contínua adjacente aos carbetos NbC na amostra da coluna C, Figuras 120(b) e 121(a).

Figura 119: Microestruturas na cota 11,6 m. MEV, elétrons retroespalhados, baixo aumento. Amostras não atacadas: (a) e (b) amostra D6B, (c) e (d) amostra C6B e (e) e (f) amostra E6B.

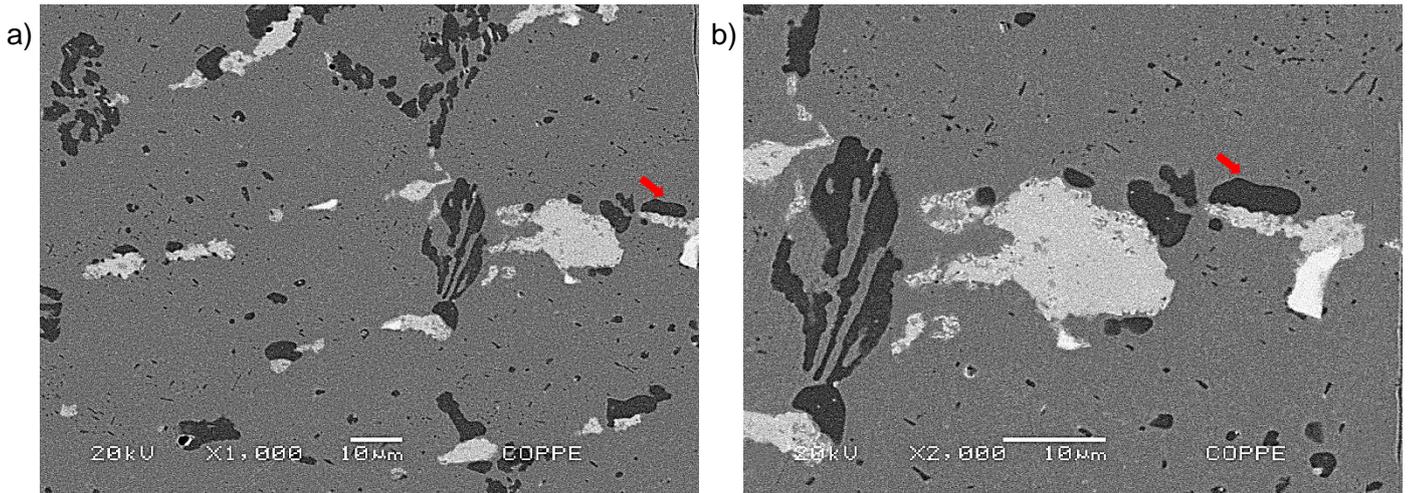
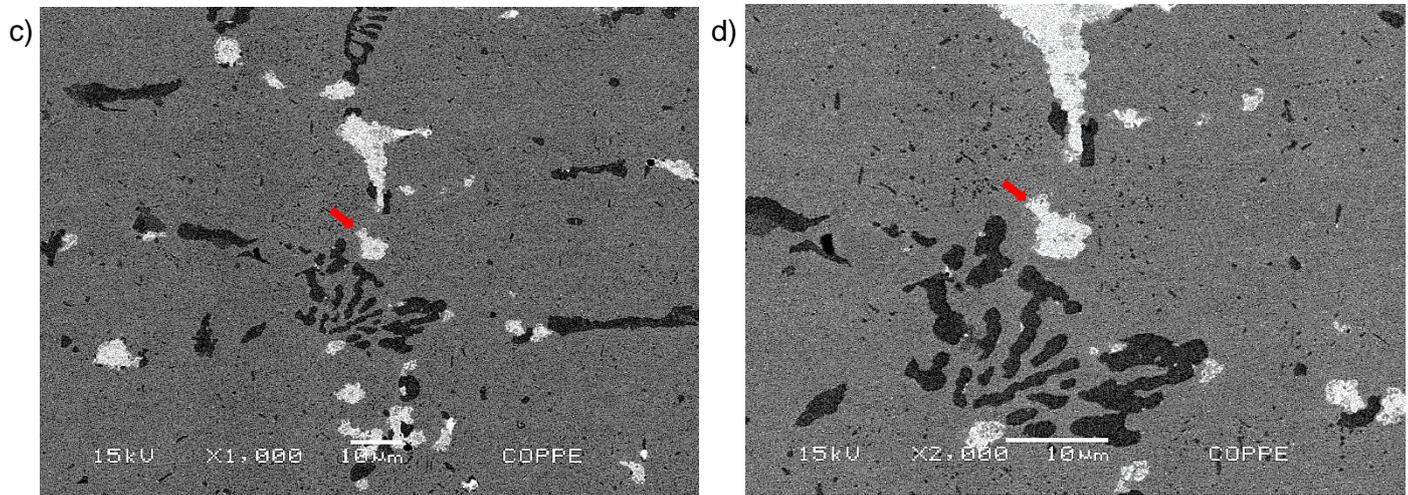
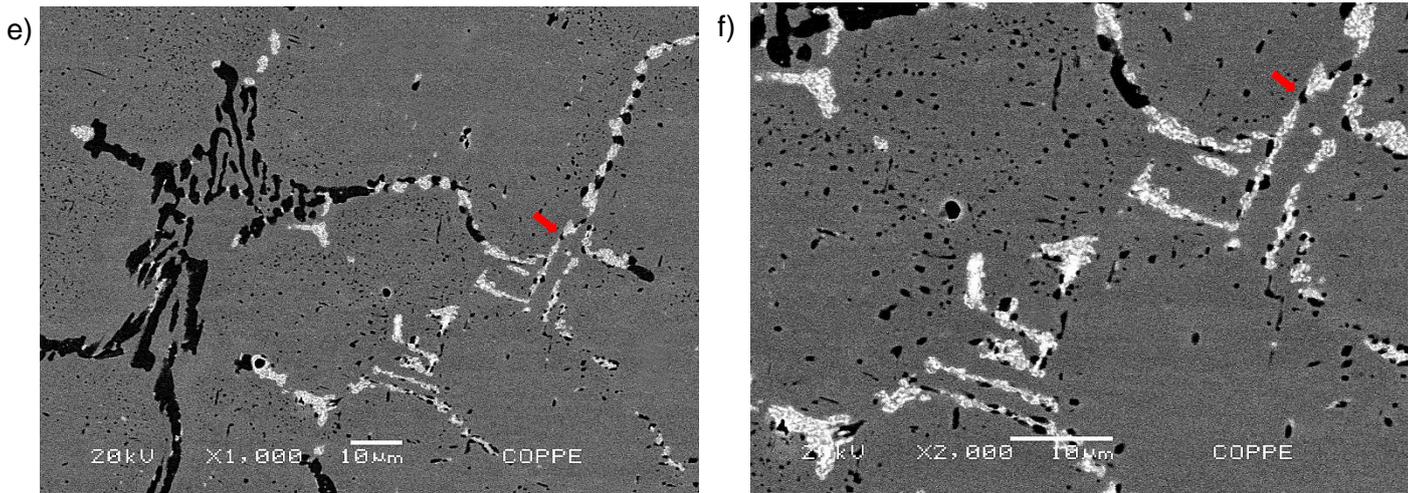
Figura 120: Microestruturas na cota 11,6 m. MEV, elétrons retroespalhados, aumentos intermediários. Amostras não atacadas: (a) e (b) amostra D6B, (c) e (d) amostra C6B e (e) e (f) amostra E6B.

Os espectros EDS indicam claramente **a presença da fase G nas três colunas, Figuras 120(b), 121(c) e 122 (f)**. A transformação apenas parcial para a fase G verificada nas colunas e a morfologia não retransformada dos carbeto NbC indicam que nesta cota **a temperatura máxima foi de 900°C**, não tendo então, essa região sido exposta ao surto. Essa temperatura está de acordo com o intervalo estimado mediante a classificação dos estados de envelhecimento sob condições normais de serviço atualmente disponível.

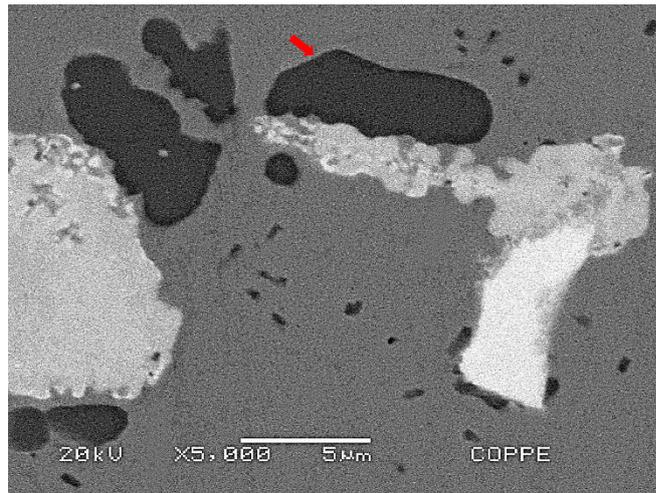
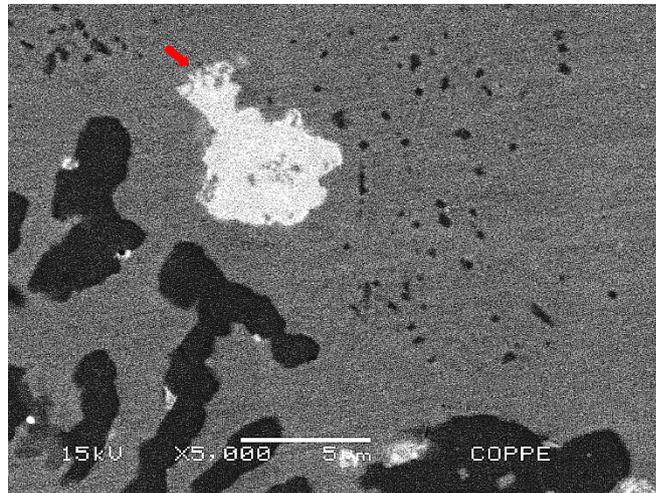
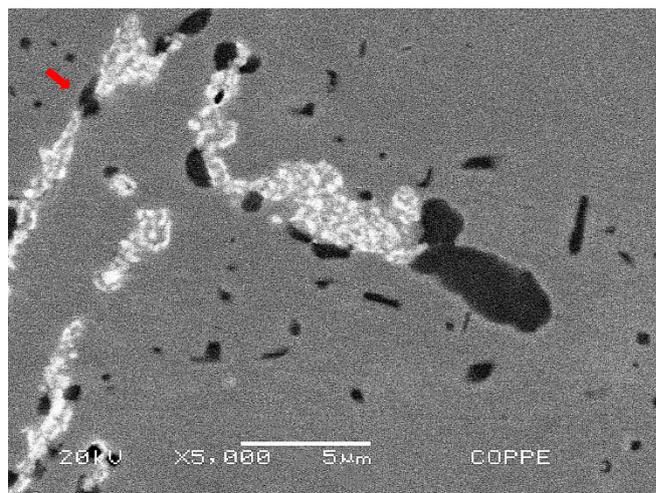
Figura 121: Microestruturas na cota 11,6 m. MEV, elétrons retroespalhados, aumentos maiores. Amostras não atacadas: (a) amostra D6B, (b) amostra C6B e (c) amostra E6B, a 4,6m abaixo da trinca.

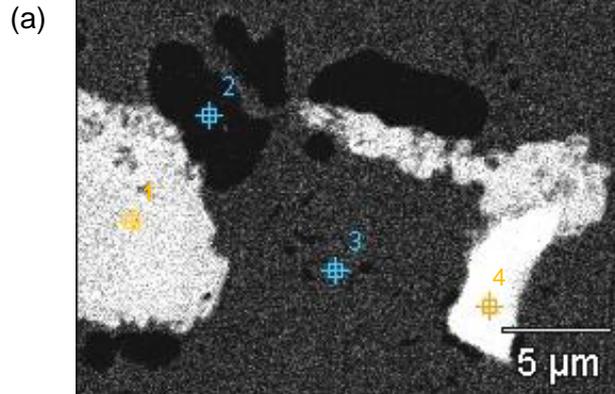
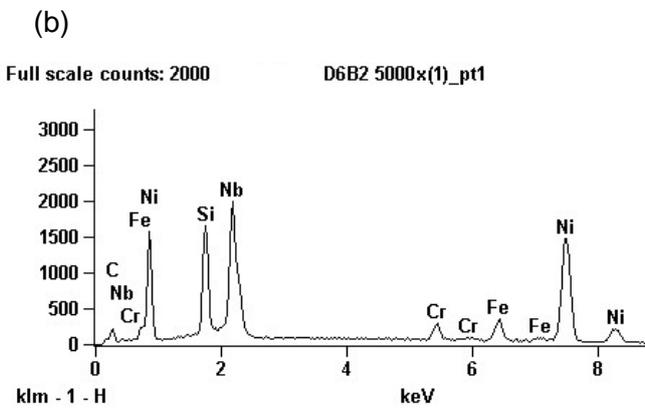
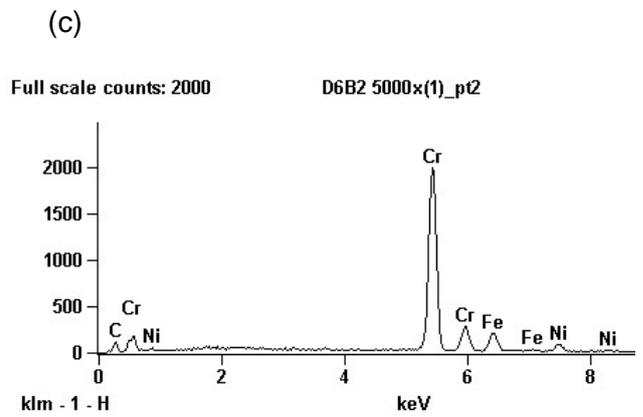
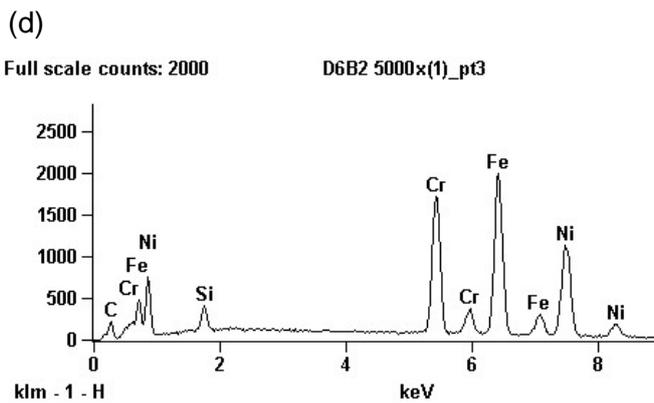
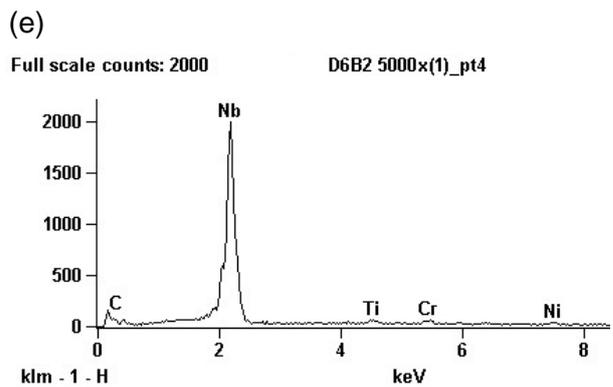
Os espectros de EDS foram relacionados à diferença de contraste observada entre as fases observadas nas amostras D6B, C6B e E6B. Estes são correspondentemente apresentados nas Figuras 122, 123 e 124. Os espectros das três amostras revelam a presença da fase G.

Figura 122: Amostra D6B2. Cota 11,6 m. (a) Micrografia de MEV, elétrons retroespalhados, e voltagem 20 kV para os EDS (b) da fase G, (c) do carbeto de cromo, (d) da matriz e (e) do carbeto de níbio.

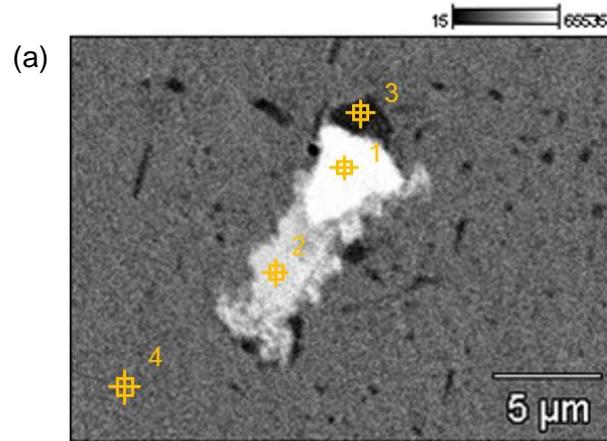
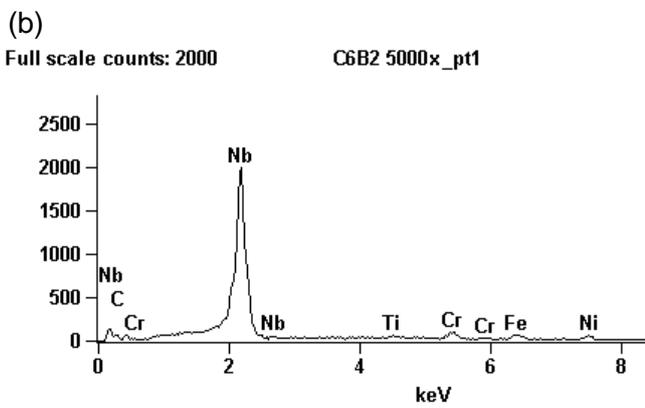
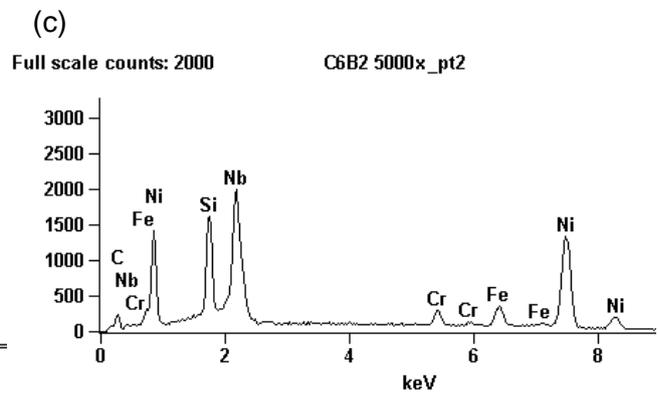
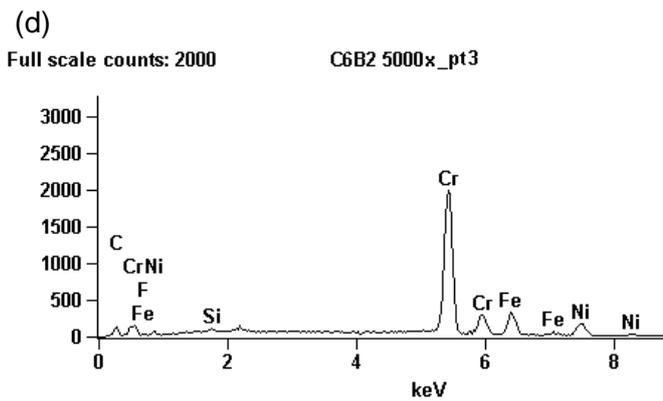
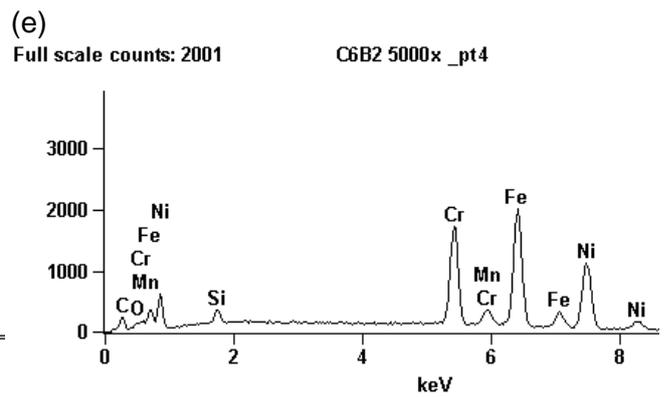
COLUNA C

Figura 123: Amostra C6B2. Cota 11,6 m. (a) Micrografia de MEV, elétrons retroespalhados, e voltagem 20 kV para os EDS (b) do carbeto de nióbio, (c) da fase G, (d) do carbeto de cromo e (e) da

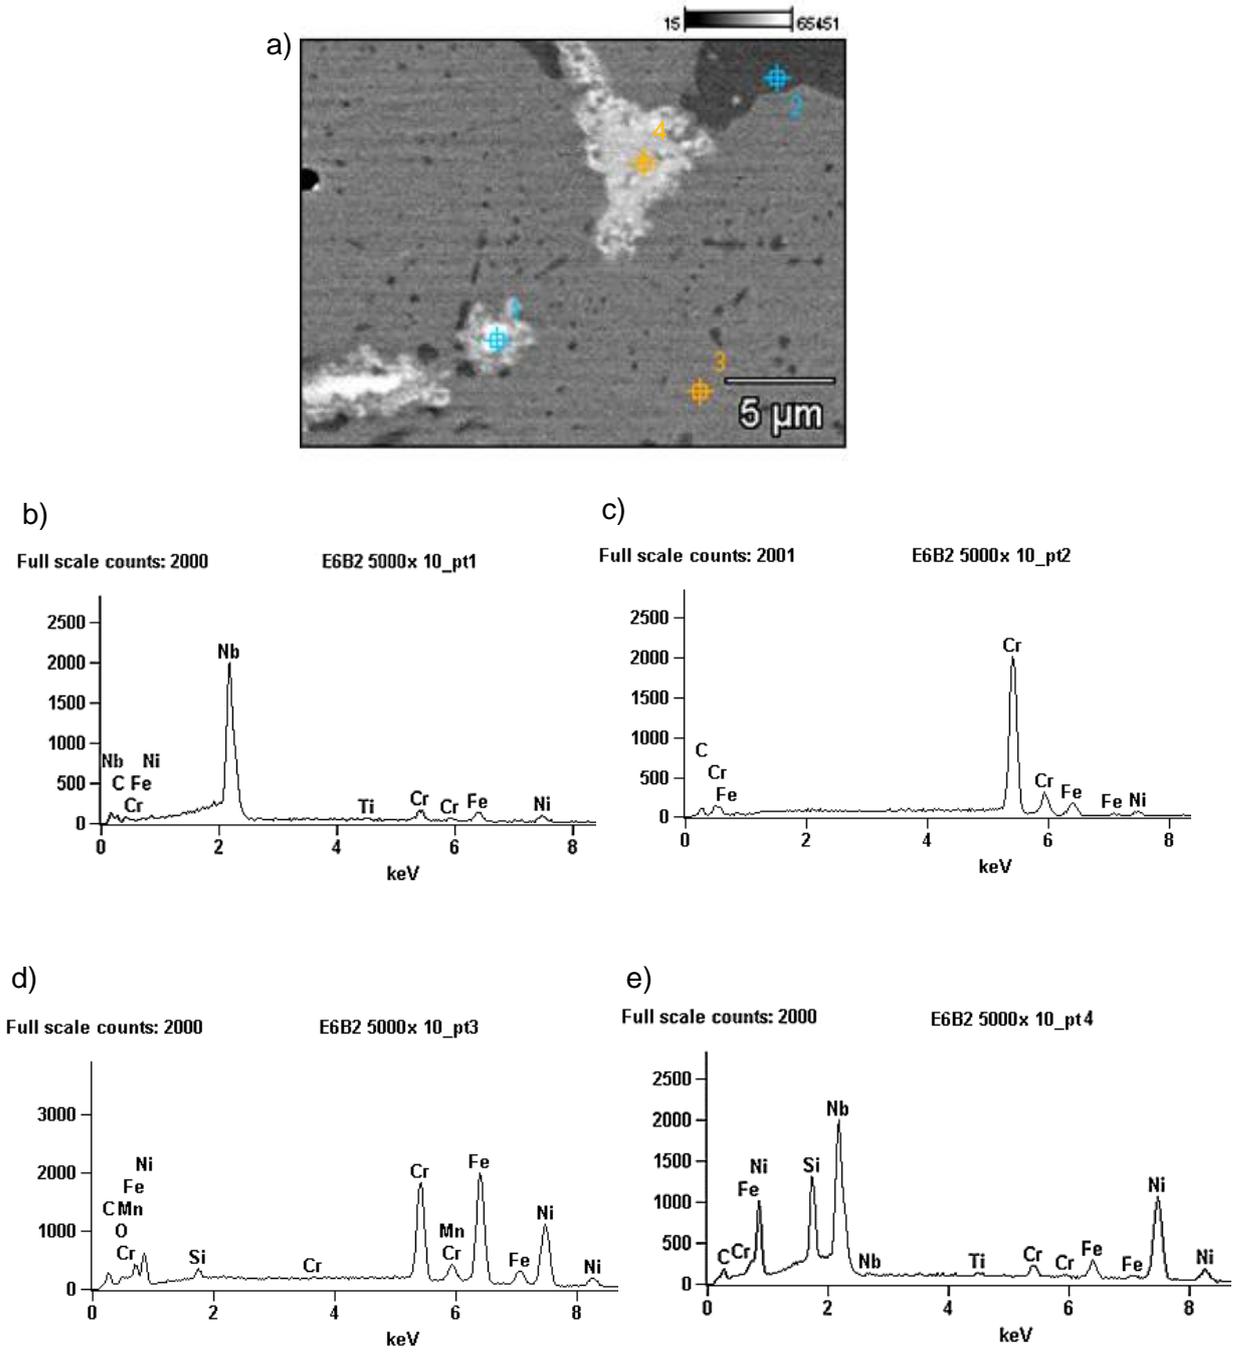
COLUNA E

Figura 124: Amostra E6B2. Cota 11,6. (a) Micrografia de MEV por elétrons retroespalhados e voltagem 20 kV para os EDS (b) do carbeto de nióbio, (c) do carbeto de cromo, (d) da matriz e (e) da fase G.

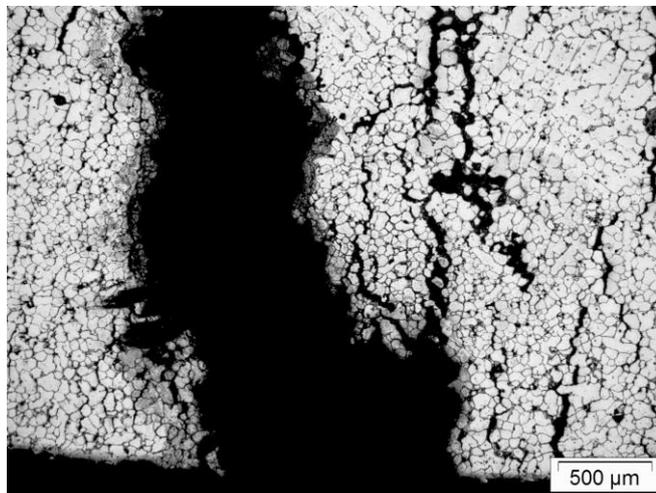
As trincas nas colunas C e E apresentavam extremidades ramificadas como a apresentada na Figura 50. A extremidade superior da trinca na coluna E, a partir de sua superfície interna, pode ser vista em detalhe na Figura 125.

Figura 125: Imagem de MO da extremidade da trinca na meia cana E4F vista a partir de sua superfície interna. Amostra E4F3A.

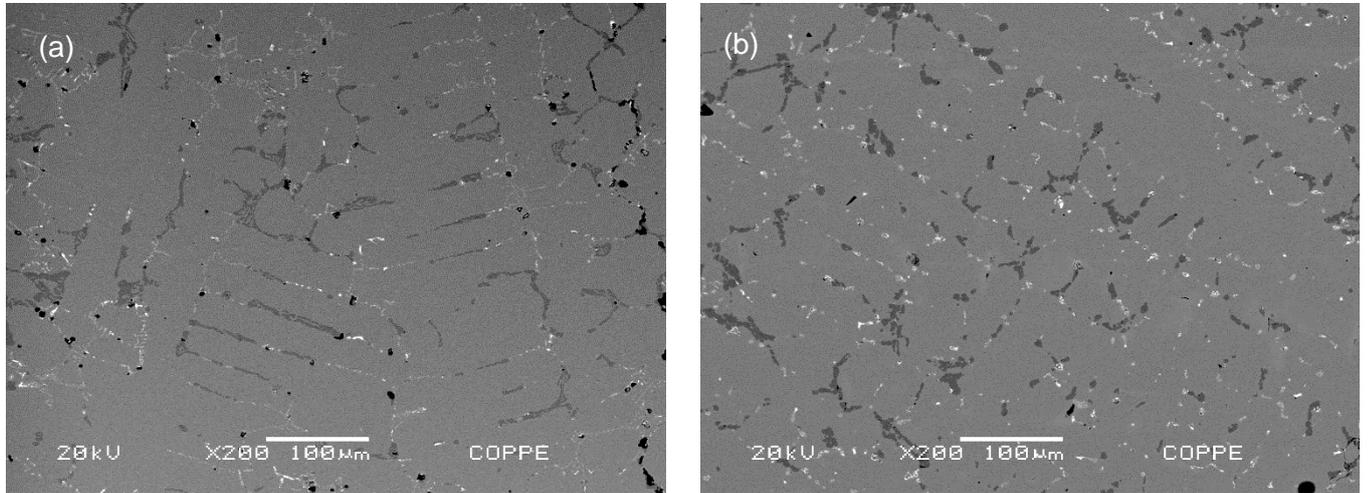
Pode-se observar que a extremidade superior da trinca na coluna E está associada a uma região com alta concentração de vazios, Figura 132(a). Essa característica não é observada na região análoga da coluna C, Figura 132(b)

Figura 132: Imagens de MEV, modo de elétrons retroespalhados apresentando regiões a 5,0 cm acima da extremidade superior visível das trincas. (a) coluna E, amostra E4F3C e (b) coluna C, amostra C5D1C.

A trinca na coluna E tinha sua extremidade superior na cota 6,7 m e apresentava nessa região ampla quantidade de vazios, Figura 132(a). Esta se propagou através de carbeto de cromo parcialmente fundidos da rede primária, como exemplificado na Figura 128. A morfologia dos carbeto NbC em seu entorno, indica transformação parcial em fase G previamente ao surto e portanto temperatura de operação abaixo de 900°C.

A trinca na coluna C tinha sua extremidade superior na cota 8,4 m. Diferentemente da trinca na coluna E, cuja extremidade inferior encontrava-se a 1,3 m acima, neste caso não se observa uma elevada concentração de vazios nesta região, Figura 132. De forma análoga à trinca da coluna E, esta também se propagou através de carbetos de cromo parcialmente fundidos da rede primária, Figura 128. Perez [57] cita que a fusão dos carbetos interdendríticos ocorre a **1250°C**. Essa temperatura pode ser usada então como referência para a cota 8,0 m. Carbetos NbC massivos adjacentes a carbetos NbC reprecipitados próximos à trinca, indicam operação abaixo de 900°C previamente ao surto, Figura 129. Desta forma constata-se que a presença das trincas está dissociada da concentração de vazios de fusão e que sua ocorrência se dá por um aquecimento extremamente localizado, podendo nesse caso estar ligada à posição das colunas em relação aos queimadores mais próximos.

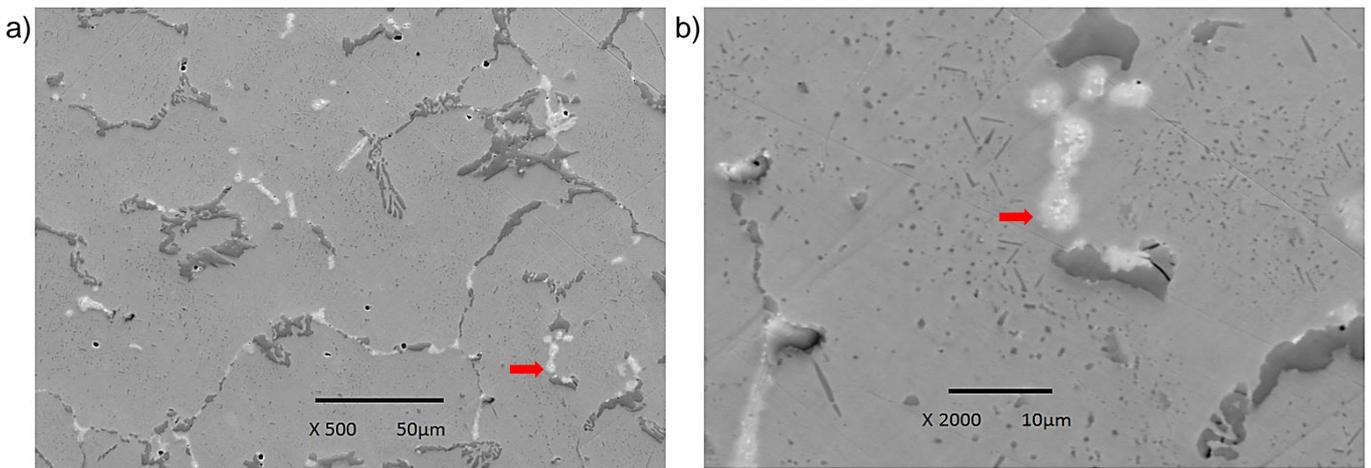
Figura 133: Amostra WB1, sem tratamento térmico. a) baixo aumento e b) aumento intermediário. Fotos cedidas por Matheus Campolina Mendes.

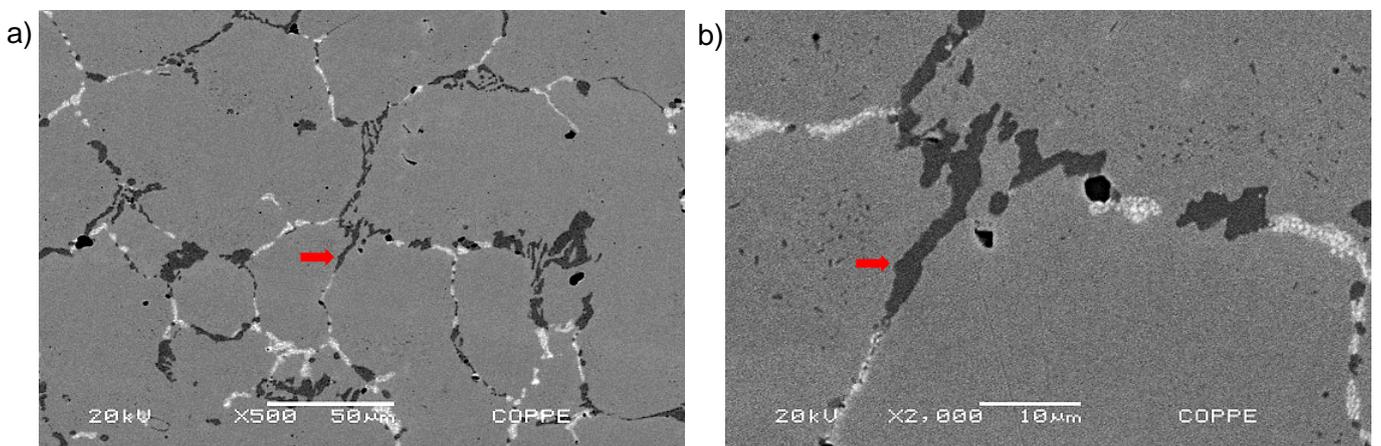
Figura 134: Amostra WB4A. Tratamento térmico a 1200°C por 20 minutos: a) baixo aumento e b) aumento intermediário.

Observa-se nos tratamentos térmicos de simulação do surto os carbetos NbC com morfologia identificada como a de reprecipitação a partir de 1200°C, Figura 134. Nas colunas essa morfologia é identificada a partir da cota 4,0 m, Figuras 83 e 84. Estima-se assim que **na cota 4,0 m temperaturas da ordem de foram 1200°C atingidas.**

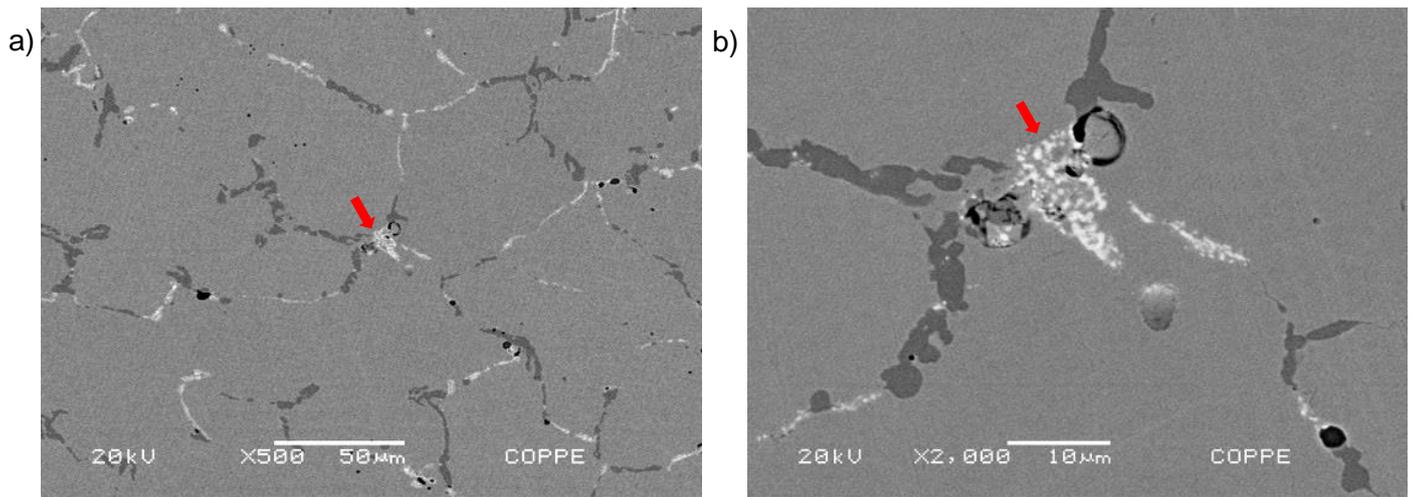
Figura 135: Amostra WB4B. TT a 1250°C por 20 minutos: a) baixo aumento e b) aumento intermediário.

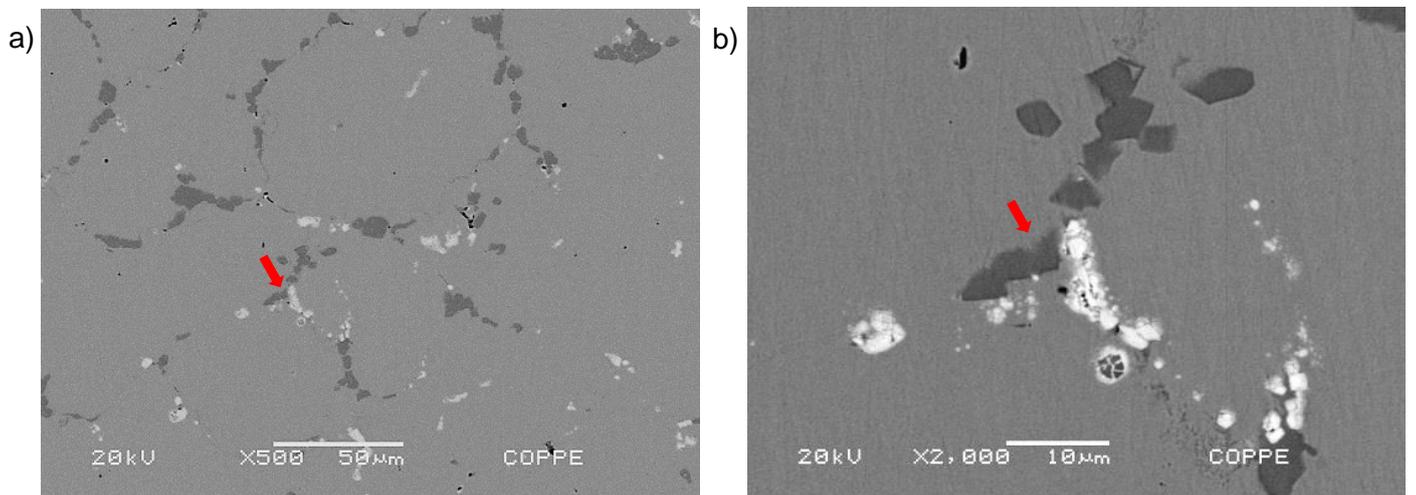
Figura 136: Amostra WB4C. TT a 1275°C por 20 minutos: a) baixo aumento e b) aumento intermediário.

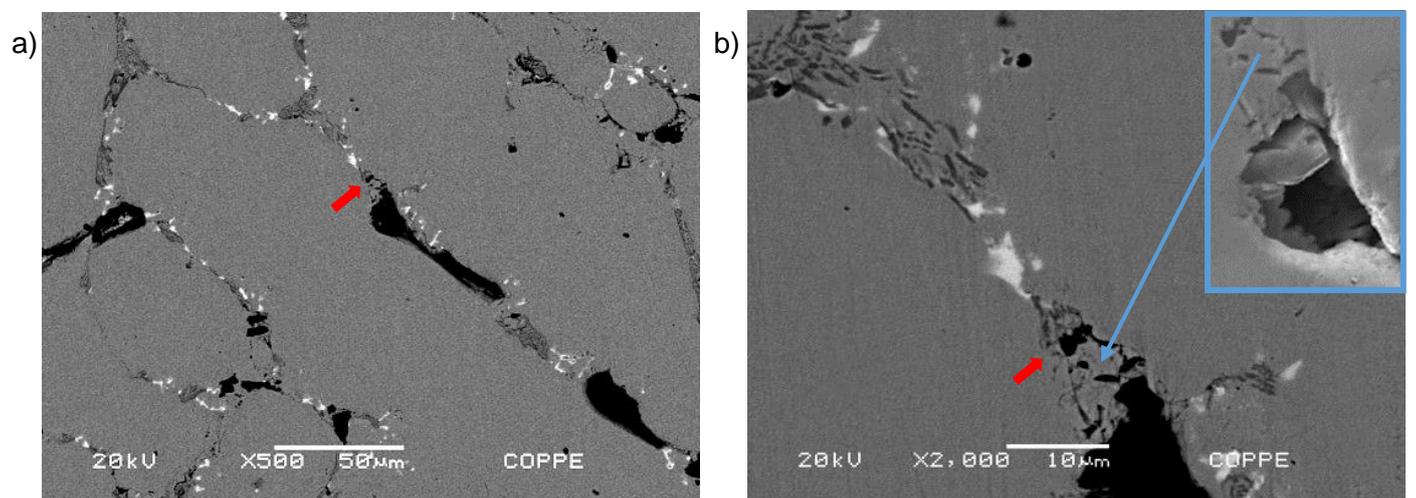
Figura 137: Amostra WB4D. TT a 1300°C por 20 minutos: a) baixo aumento e b) aumento intermediário.

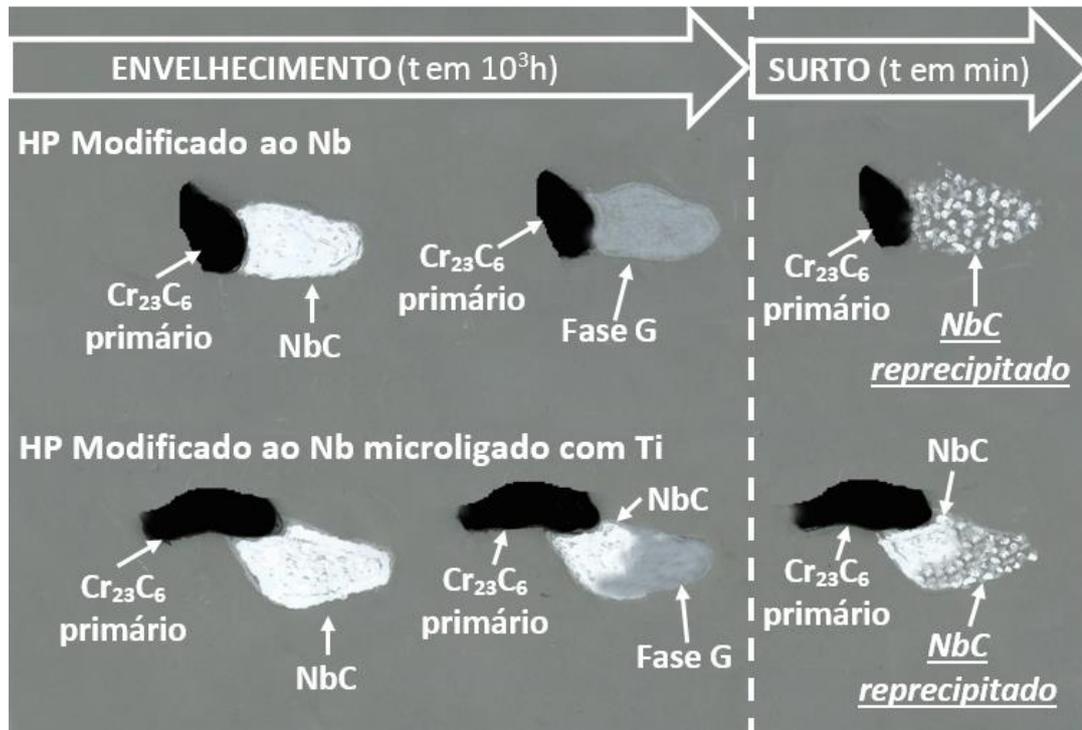
A análise conjunta das imagens de MEV no modo de elétrons retroespalhados, Figuras 83, 84 e 85, e dos espectros EDS das fases presentes nas mesmas amostras, Figuras 86, 87 e 88 demonstra que nas três colunas houve uma reversão total da fase G para carbeto NbC. A observação do Diagrama de Precipitação Tempo Temperatura para os aços HP-Nb, Figura 33, indica que a temperatura subiu para além de 1000°C, levando as liga do campo onde as fases NbC, G e Cr₂₃C₆ coexistem para o um no qual apenas as fases NbC e Cr₂₃C₆ são estáveis. A elevação da temperatura leva à dissolução da fase G, formando uma região saturada em Nb. O rápido resfriamento resulta em uma elevada taxa de nucleação, isto explica a morfologia de pequenas partículas dos carbeto de nióbio reprecipitados. Nas colunas D e C verifica-se apenas a presença de carbeto NbC reprecipitados, indicando que no momento do surto havia apenas fase G nessas colunas. Na coluna E, alguma precipitação secundária grosseira ainda é vista e os carbeto de NbC primários massivos são observados com carbeto NbC reprecipitados em seu entorno, reforçando que o Ti confere maior estabilidade microestrutural aos NbC frente à transformação para fase G e que no momento do surto haviam carbeto de Nb não transformados para a fase G nessa coluna. Após o surto essas partículas permanecem com a mesma morfologia, enquanto a fase G presente sofre o mesmo processo descrito acima. Verifica-se também que a transformação fase

G→carbeto NbC ocorre de fora para dentro [9]. Os processos descritos acima são resumidos na Figura 138.

Figura 138: Transformação: carbeto NbC→fase G→ carbeto NbC reprecipitado em pequenas partículas em aços HP não microligados e microligados com Ti.
