ESTUDO DO COMPORTAMENTO ESTÁTICO E À FADIGA DE JUNTA COLADA
COMPÓSITO POLIMÉRICO E AÇO EM DIFERENTES TRATAMENTOS DE
SUPERFÍCIE E SUJEITA À NÉVOA SALINA APLICADA COMO REPARO NA
INDÚSTRIA DO PETRÓLEO

Tese de Doutorado apresentada ao Programa de Pós-graduação em Engenharia Metalúrgica e de Materiais, COPPE, da Universidade Federal do Rio de Janeiro, como parte dos requisitos necessários à obtenção do título de Doutor em Engenharia Metalúrgica e de Materiais.

Rio de Janeiro
Junho de 2018

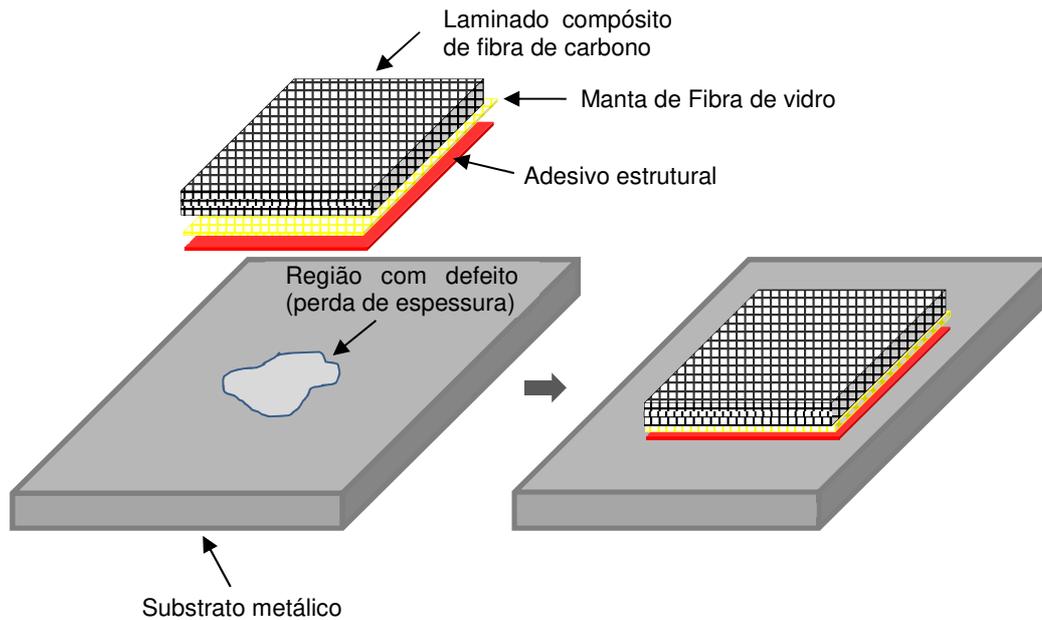
Figura 1: Ilustração de um reparo por material compósito em um substrato metálico numa região com defeito tipo perda de espessura.

O sistema de reparo por material compósito está ilustrado na Figura 1. O procedimento de reparo inicia-se por meio da preparação de superfície, seguida da aplicação de um adesivo estrutural tipo pasta, de elevada viscosidade, para regularizar a geometria corroída. Posteriormente, tem-se a utilização de uma camada de fibra de vidro, cujo objetivo é promover o isolamento elétrico entre o aço e a fibra de carbono, para preservar a proteção catódica, que por ventura possa existir, e evitar a formação de pilha galvânica, tendo em visto a fibra de carbono ser condutora de eletricidade. Em seguida, as camadas de fibra de carbono são aplicadas até a espessura determinada no projeto a fim de repor a rigidez perdida pelo aço. Finalmente, é realizada uma pintura sobre o reparo como proteção e também para que sua cor seja igual a estrutura metálica adjacente.

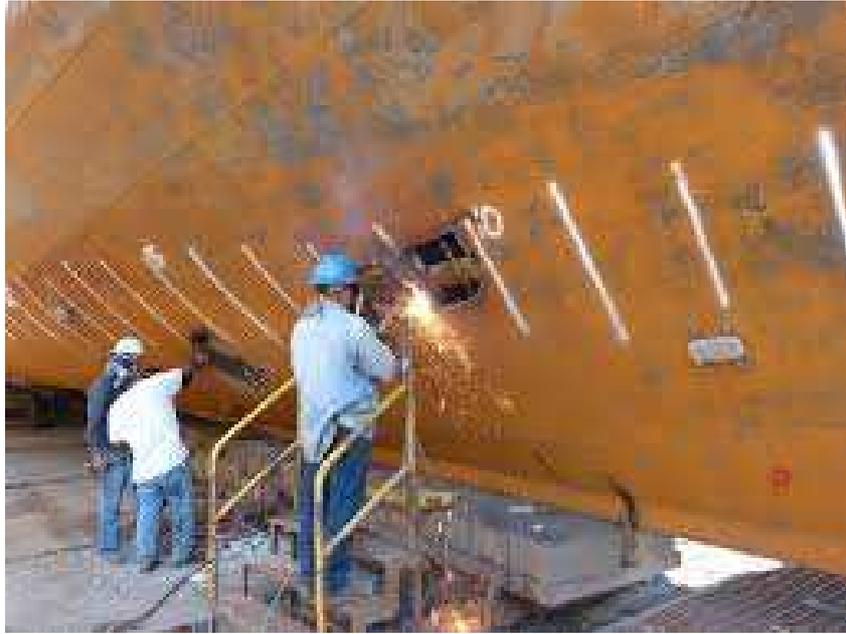
Figura 2: Reparo por soldagem no costado de uma plataforma tipo FPSO.

A indústria de óleo e gás utiliza a técnica de soldagem há muitos anos para restabelecer a integridade de estruturas com defeitos causados pela corrosão do substrato metálico. A Figura 2 mostra um reparo tradicional por soldagem em uma plataforma tipo FPSO (*Floating, Production, Storage and Offloading*), na lateral do costado, o qual consiste em remover parte da chaparia com defeito e aplicação de um novo painel de chapa por meio de soldagem, técnica denominada *insert plate*. É possível observar a elevada dificuldade da aplicação deste tipo de reparo, onde é necessário a completa parada de produção da unidade, pois a enorme geração de calor eleva bastante o risco de incêndio. Além disso, a soldagem desta chapa afeta a estanqueidade do navio plataforma, então este reparo deve ser realizado em estaleiro, causando uma demora grande para retorno da produção. Logo, a utilização de materiais compósitos estruturais coladas na estrutura pode ser uma excelente alternativa, face não ser necessário a interrupção da produção, por ser um trabalho a frio.

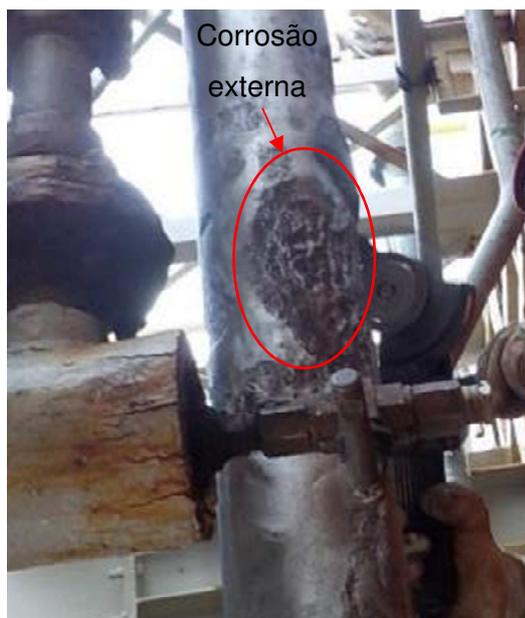
Figura 3: Exemplo de perfil geométrico em tubo metálico com defeito tipo perda de espessura externa.

Outro fator importante que pode influenciar no comportamento em longo prazo da adesão é o nível de corrosão que se encontra o substrato metálico. Os estudos encontrados na literatura [8] realizaram os testes de adesão em substratos metálicos sem a presença de alvéolos ou pites, ou seja, em substratos metálicos lisos, sem corrosão. Este fato torna-se importante à medida que as estruturas metálicas a serem reparadas no campo são constituídas de tais irregularidades. A Figura 3 mostra uma tubulação com defeito tipo corrosão externa, na qual pode-se visualizar o perfil geométrico irregular no tubo metálico, ocasionado pelo processo corrosivo externo, devido ao ambiente marinho.

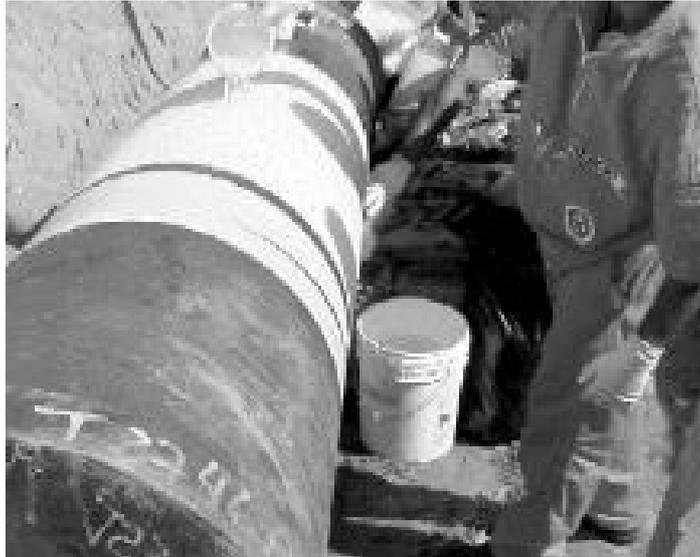
Figura 4: Reparo de tubulação metálica por meio de laminado de compósito polimérico em região com perda de espessura [10]

O uso de materiais compósitos poliméricos na indústria de óleo e gás tem sido amplamente aplicado para reparar tubulações metálicas, e em menor escala, tanques de armazenamento e estruturas metálicas marítimas. A utilização desta tecnologia iniciou-se na restauração da integridade de tubulações de transporte de petróleo com defeitos tipo perda de espessura devido ao processo corrosivo [10]. Uma ilustração desta aplicação está mostrada na Figura 4.

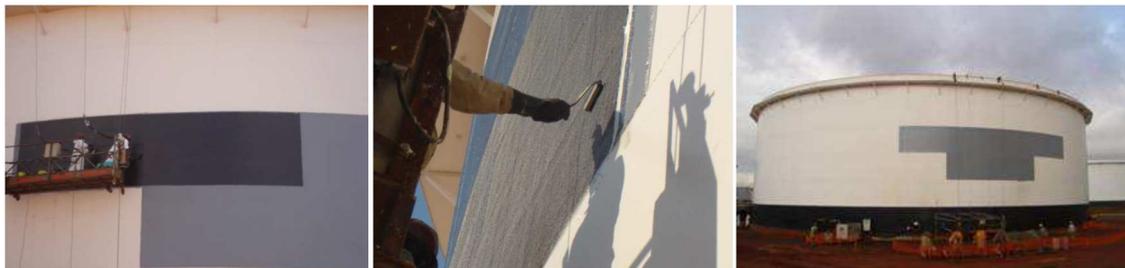
Figura 5: Reparo de tanque de armazenamento por meio de laminado de compósito polimérico [15].

Reparos por compósitos podem ser empregados em situações em que a tubulação esteja furada e com vazamento de hidrocarboneto [11] ou com fluido em temperaturas elevadas, conforme mostrado no estudo de MATTOS *et al.* [12]. Além de defeitos tipo perda de espessura e furo, esta tecnologia também é utilizada em dutos com defeitos tipo amassamento que comprometem a vida à fadiga de oleodutos e gasodutos enterrados [13, 14]. Esta técnica também é empregada para o reparo de tanques de armazenamento de petróleo e derivados, mostrado na Figura 5 [15].

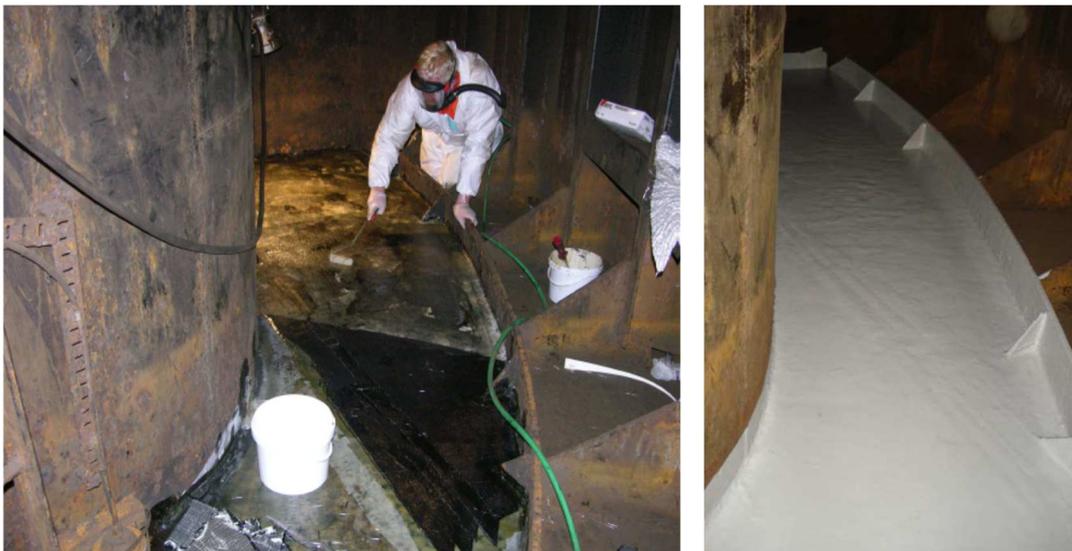
Figura 6: Reparo de tanque de lastro de plataforma semissubmersível por meio de laminados de compósitos poliméricos [16].

Mais recentemente, estruturas danificadas de plataformas marítimas tem sido restauradas com esta técnica de reparo [6, 16, 17]. A Figura 6 mostra o reparo de um tanque de lastro de uma plataforma semissubmersível que apresentava elevada perda de espessura.

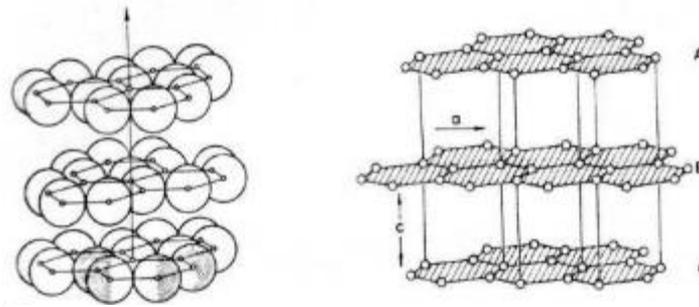
Figura 7: Estrutura hexagonal da fibra de carbono.

celulose (Rayon). Essas fibras apresentam como características elevado módulo (100-400 GPa) e elevada resistência específica [25]. Sua estrutura apresenta-se na forma gráfica, no qual os átomos de carbono são arranjados em planos paralelos segundo um arranjo hexagonal, conforme Figura 7.

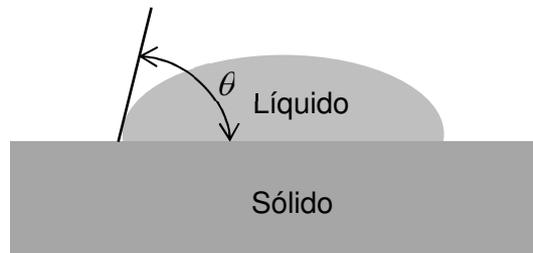
Figura 8: Ângulo de contato entre um líquido e um sólido.

A molhabilidade é um parâmetro importante na superfície de um substrato para uma adesão satisfatória. Molhabilidade pode ser quantitativamente definida com referência a uma gota de líquido em repouso sobre uma superfície sólida. A formação desta gota na superfície sólida pode ser descrita pelo ângulo de contato, θ , entre a superfície sólida e a tangente à superfície do líquido no ponto de contato como mostrado na Figura 8. O molhamento de um sólido por um líquido ocorre quando a interação entre as moléculas do líquido com a interface sólida é maior do que a interação das moléculas entre si.

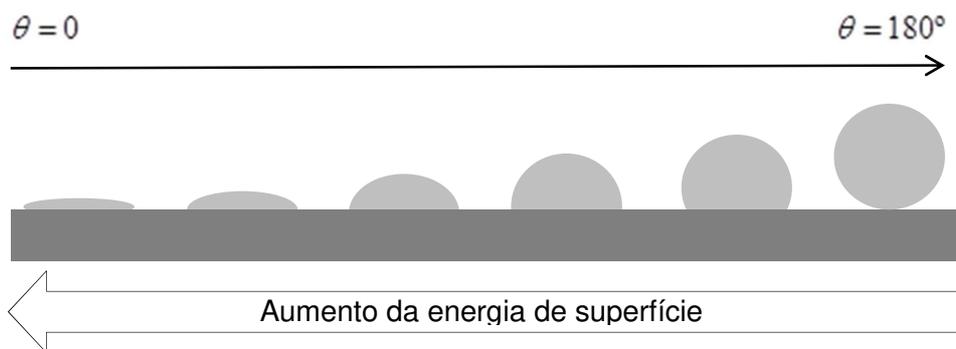
Figura 9: Influência do ângulo de contato com a energia de superfície.

O valor de θ pode variar de zero – molhagem completa pelo líquido – a 180° quando o líquido tem a forma de uma gota esférica e não molha de todo o sólido, como mostrado na Figura 9.

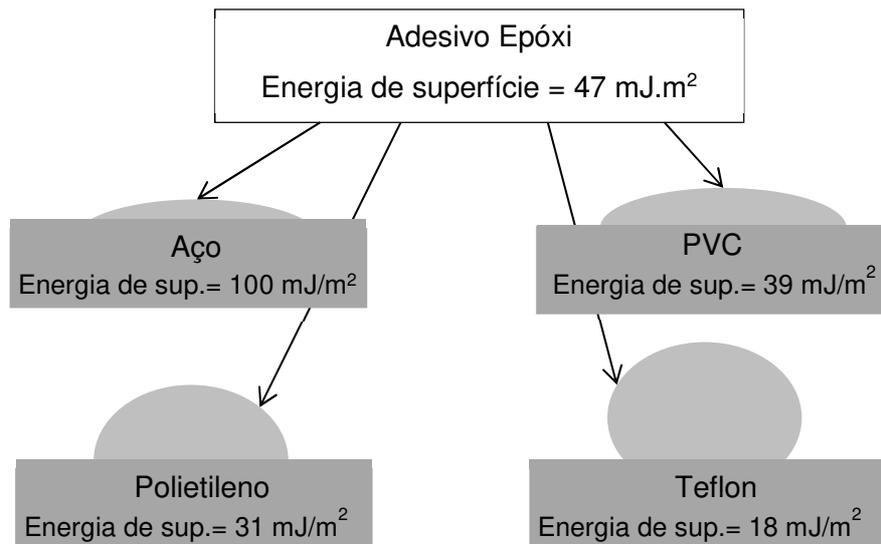
Figura 10: Molhabilidade de um adesivo epóxi sobre diferentes substratos [18].

Um líquido espalha-se mais num sólido com uma maior energia de superfície, e menos com uma menor energia de superfície, sendo tanto maior a molhabilidade quanto maior a diferença entre as energias de superfície. A Figura 10 ilustra este fenômeno, no qual se tem um adesivo epóxi em substrato metálico e poliméricos (PVC, Polietileno e Teflon). Observa-se que a maior molhabilidade obtida foi no substrato metálico, face à sua elevada energia de superfície quando comparada com a do adesivo epóxi e a mais baixa foi no Teflon [18]. Isto é uma indicação que materiais de reduzida energia de superfícies são difíceis de colar.

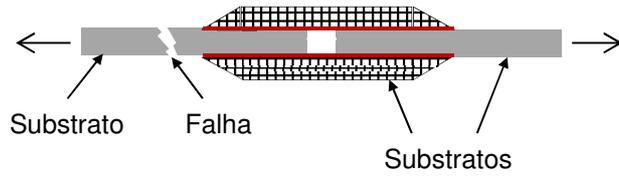
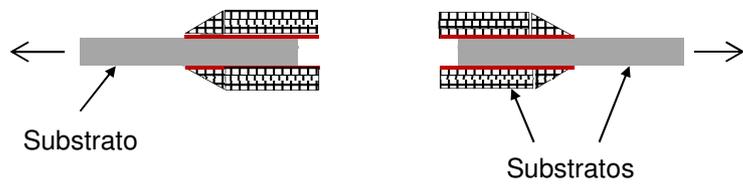
b) Falha no substrato de uma junta colada.

d) Falha no substrato aderente colado de uma junta colada.

Figura 11: Tipos de falhas em juntas coladas.

O principal objetivo da preparação da superfície é evitar que a falha da junta colada ocorra na interface entre o adesivo e o substrato metálico ou entre este segundo e o laminado compósito, designada como falha adesiva. A Figura 11a ilustra uma falha adesiva entre o substrato metálico e o adesivo, o qual caracteriza que a preparação de superfície foi o ponto mais fraco da união. O modo de falha desejado é quando esta ocorre no substrato metálico, fato que acontece somente quando a resistência adesiva e a resistência do laminado compósito é superior a do substrato, mostrado na Figura 11b. Outro tipo de modo de falha desejado é a coesiva, quando a ruptura dá-se no interior da camada adesiva, ilustrado na Figura 11c, cuja ocorrência está associada ao alcance do limite de resistência cisalhante do adesivo. Há ainda um quarto modo de falha, quando ocorre no substrato aderente colado, neste caso o compósito, mostrado na Figura 11. Nesta situação o limite de resistência à tração do laminado compósito foi o ponto mais fraco na junta colada. É importante salientar que poderá ocorrer uma combinação de modos de falha.

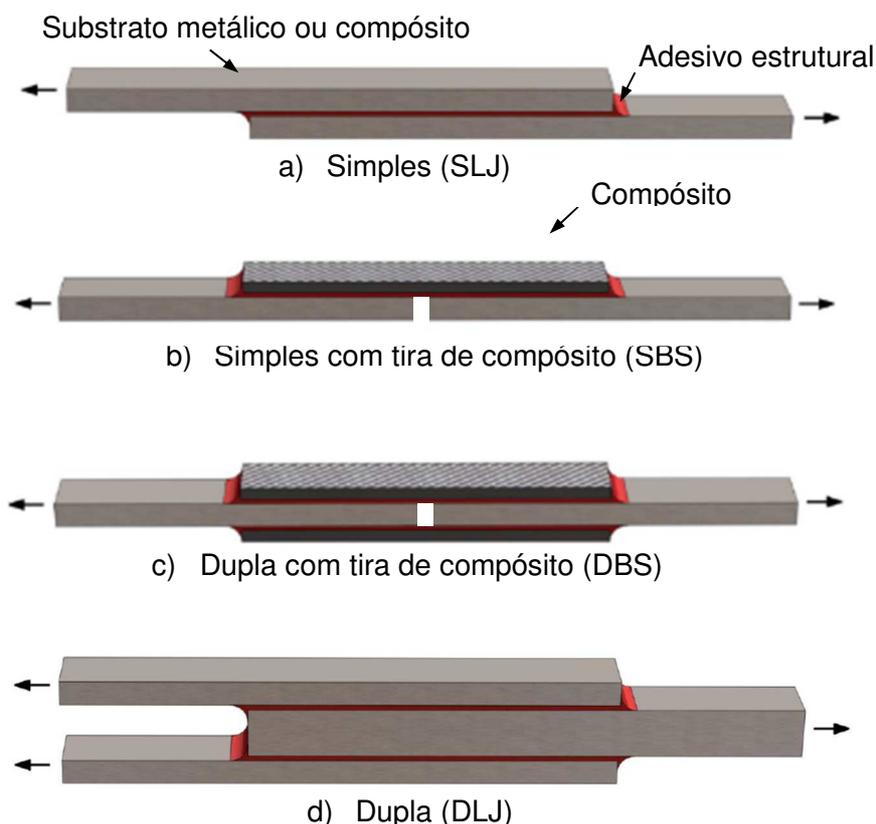
Figura 12: Principais tipos de juntas de cisalhamento.

Os principais tipos de juntas coladas submetidas a esforços cisalhantes estão ilustradas na Figura 12, a saber: simples, também denominada SLJ do idioma inglês *Single Lap Joint*; simples com tira de compósito, SBS do inglês *Single Butt Strap*; dupla com tira de compósito, DBS do inglês *Double Butt Strap* e Dupla, DLJ do inglês *Double Lap Joint*. Os testes por meio de juntas coladas têm como objetivo avaliar a eficiência da união entre os substratos, representando o comportamento mecânico que está ocorrendo no componente estrutural. A Figura 12a e a Figura 12d representam ilustrações de colagem somente de substratos iguais, sejam metálicos ou compósitos poliméricos, enquanto que a Figura 12b e a Figura 12c ilustram sistemas colados híbridos, nos quais os substratos metálicos são unidos por materiais compósitos.

O primeiro tipo de junta utilizada para avaliação das tensões foi a simples (SLJ), como mostrado na Figura 12a, e pode ser considerada a mais importante para o entendimento do comportamento mecânico das tensões na interface adesiva, tendo em vista que a maioria das análises e testes experimentais tem sido realizados neste tipo de junta [50]. Numa junta do tipo SLJ, duas chapas separadas, denominadas substratos, são unidas por meio de uma camada adesiva. Esta configuração estrutural pode ser facilmente analisada se é assumido que os substratos são rígidos e o adesivo contém somente tensões de cisalhamento, conforme mostra a Figura 13a. VOLKERSEN [51] analisou uma junta similar, porém os substratos foram modelados com comportamento elástico. Esta condição de contorno implica que as deformações nos substratos não são uniformes ao longo do seu comprimento axial, ocasionando uma distribuição de tensões cisalhantes não-lineares ao longo da região colada, como mostrado na Figura 13b, cujo fenômeno é denominado cisalhamento diferencial [51]. Este foi o primeiro modelo de análise de tensões em juntas coladas.

O princípio da degradação da resistência de junta tipo DBS CFC/Aço (Figura 12c) é o mesmo que para as juntas coladas em geral. Por difusão, a água pode penetrar através do adesivo ou ao longo da interface compósito/aço ou absorção através do laminado compósito. Uma vez que a água tenha penetrado na junta, a degradação pode ocorrer por dois processos: degradação do próprio adesivo, do compósito e/ou da interface compósito/aço da junta colada [19, 81]. GLEDHILL *et al.* [82] propuseram que deve existir um valor crítico de concentração de água na camada adesiva, abaixo do qual não ocorre nenhuma diminuição de resistência em condições ambientais. Para uma junta com adesivo epóxi estima-se que a concentração crítica de água é de 1,35 a 1,45% e que a umidade crítica se situa entre 50 e 65% [83]. Esta umidade pode induzir à plastificação promovendo a redução de propriedades mecânicas, tais como a resistência e o módulo de elasticidade do adesivo [84].

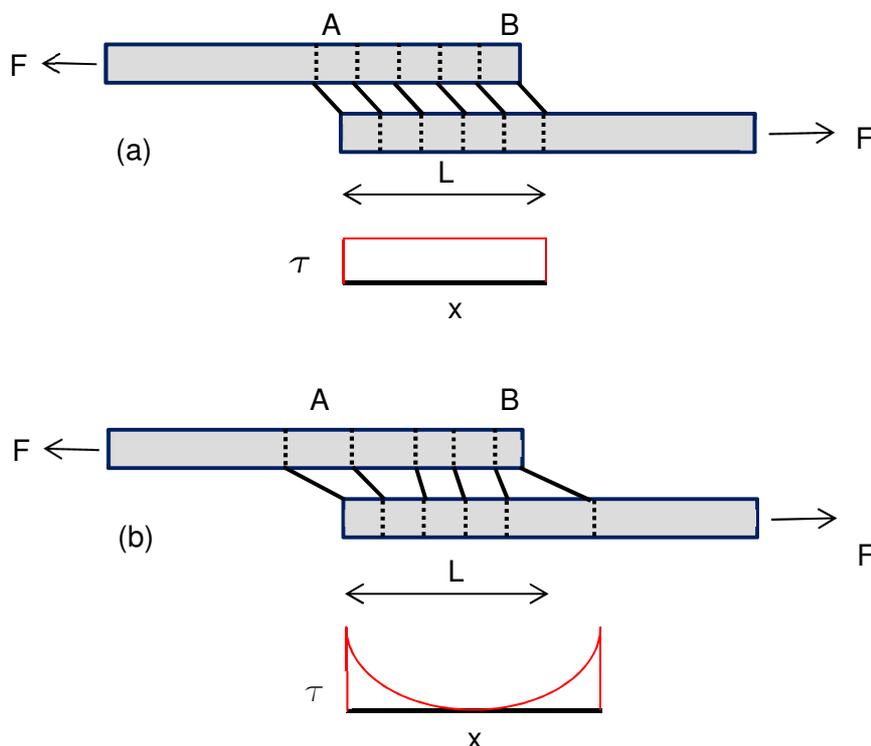
Figura 13: Junta colada do tipo SLJ: (a) modelo de junta com substratos rígidos [51] e (b) modelo com substratos elásticos [52].

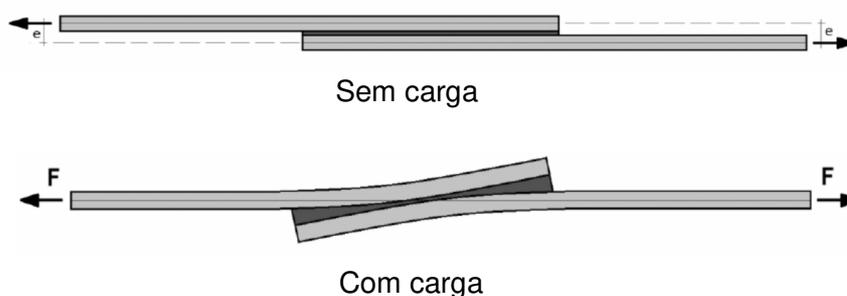
Figura 14: Rotação numa junta simples (SLJ)

Entretanto, não foi levado em consideração o fato das duas forças opostas não serem colineares [51], resultando em um momento fletor nos substratos nas extremidades do adesivo, permitindo dessa forma a rotação da junta, como mostra a Figura 14. Os substratos nas juntas coladas do tipo SLJ experimentam cargas de flexão, fato gerador de um estado de tensões complexos, promovendo tensões de arrancamento nas extremidades da junta [52].

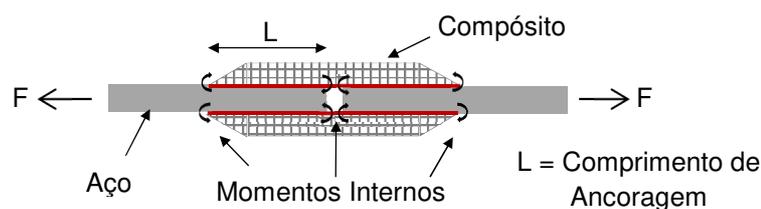
Figura 15: Momentos internos numa junta tipo DBS.

As juntas tipo DBS são carregadas somente em tração e não há momento externo, porque o carregamento é aplicado através do adesivo nos substratos fora do eixo neutro de forma simétrica, porém é possível verificar momentos internos, como ilustrado na Figura 15 [52].

Para o entendimento do comportamento mecânico de juntas coladas, é necessário dividi-las em dois tipos: juntas com comprimento de ancoragem (L) curtas e longas [16, 57]. Ancoragem é o comprimento da região colada a partir da partição do aço, como mostrado na Figura 15.

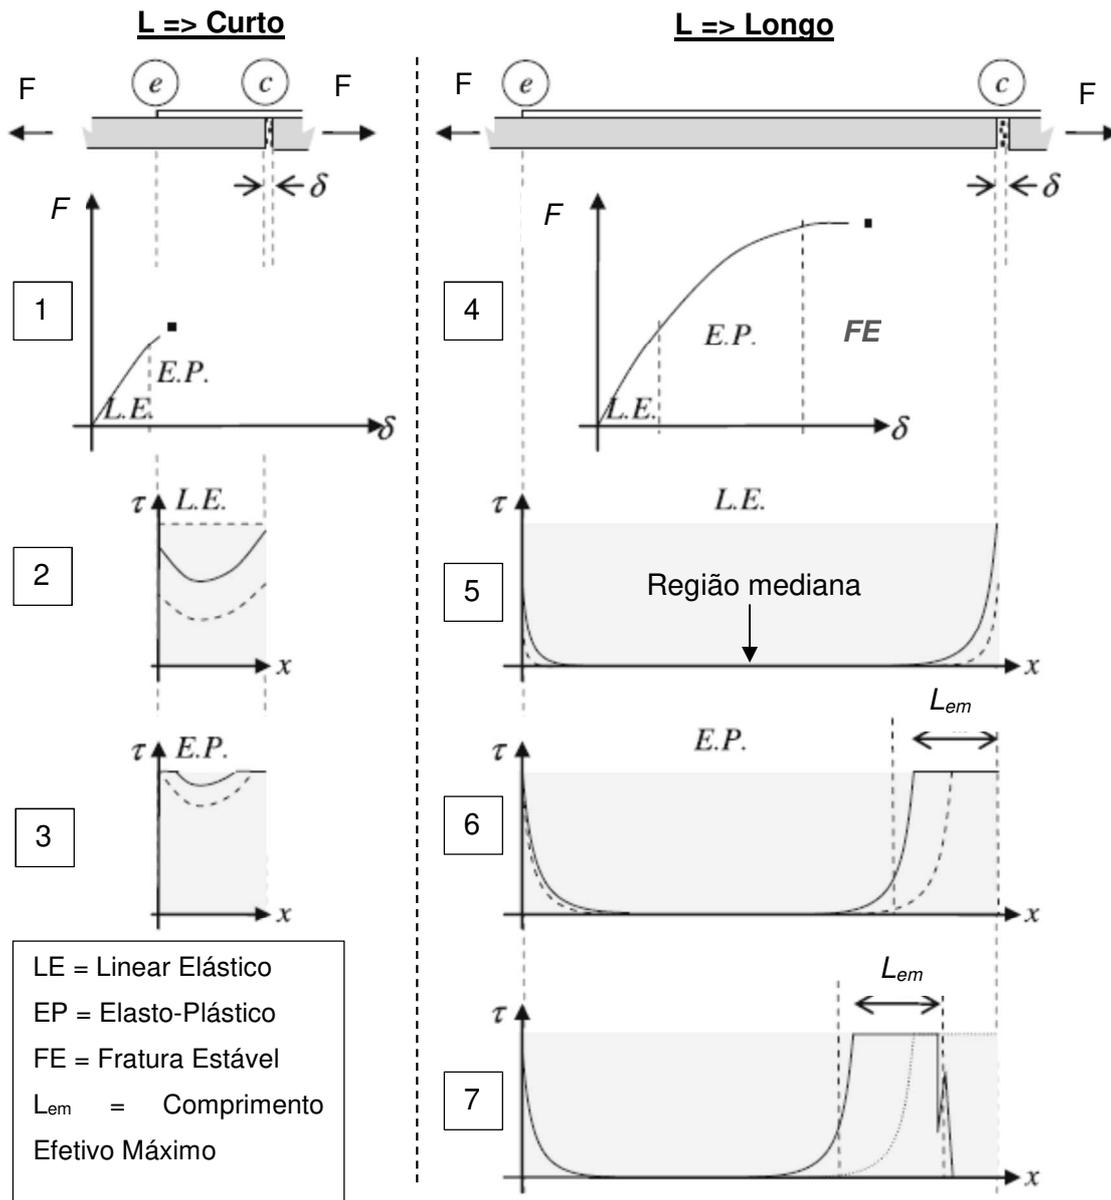
Figura 16: Ilustração da resposta mecânica de uma junta colada com comprimento de ancoragem L curto e longo [57].

Em juntas de comprimento de ancoragem (L) curto, ilustrado no lado esquerdo da Figura 16, ao se aplicar uma carga (F) de baixa intensidade (por exemplo, 20% do limite de resistência), esta apresentará um deslocamento relativo entre suas extremidades, denotado por δ e a resposta é linear elástica, denotado por L.E, como mostrado no gráfico 1, *F versus* δ . Neste momento, as tensões cisalhantes na junta estão abaixo do limite linear elástico (L.E.) conforme ilustrado no gráfico 2 *τ versus x*. Neste gráfico, é possível observar que as tensões cisalhantes são maiores na extremidade da junta, ponto “e”, e no centro, ponto “c”. Quando a tensão alcança a máxima cisalhante no centro da área colada, região “c”, o adesivo começa a se deformar plasticamente, mostrado no gráfico 3, tem-se, então, o início do comportamento elasto-plástico nos pontos “e” e “c”. À medida que a carga cresce gradualmente, o comprimento da região que atingiu o estado plástico avança, enquanto que o restante da região com adesivo permanece na região elástica. Esta resposta elasto-plástica é denotada como E.P. A curva carga cisalhante por deslocamento torna-se ligeiramente não-linear devido ao avanço da zona plástica com o incremento de carga. A fratura da junta ocorrerá tão logo a tensão máxima cisalhante alcance toda a linha de colagem, momento em que o adesivo não será mais capaz de transferir a carga para o aderente. Este fato implica que a resistência da junta curta é proporcional ao comprimento de ancoragem “L”. Este comportamento está ilustrado na Figura 17 e foi observado nos trabalhos experimentais de alguns autores [15, 16, 52, 58, 59, 60]. A literatura sugere [60, 61, 62] que este comportamento, em juntas de comprimento de ancoragem curto, pode ser explicado por

Para o entendimento de juntas de comprimento de ancoragem longo, utiliza-se a mesma junta para análise, ilustrada no lado direito da Figura 16. Novamente, a resposta é elástica e linear sob baixo nível de carregamento. Devido aos longos comprimentos de ancoragem, as tensões nos aderentes os fazem alongar de maneira diferente, de modo que o deslocamento relativo entre eles varia ao longo da região colada. Desta forma, as tensões cisalhantes são localizadas nas extremidades enquanto que a região mediana da área colada encontra-se descarregada, mostrado no gráfico 5. Estas tensões crescem com o incremento de carga até alcançar a tensão cisalhante máxima. Neste instante inicia-se o comportamento plástico no adesivo, ilustrado no gráfico 6. O comprimento da zona plástica cresce à medida que a carga se eleva e é possível notar que a carga, na curva carga cisalhante por deslocamento, continua a aumentar porque há um acréscimo também na distribuição das tensões cisalhantes na região colada. Embora estas tensões não possam crescer além da tensão de escoamento da junta, as deformações locais permanecem crescendo com o incremento de carga, até alcançar um valor crítico, instante em que a fratura tem início, conforme gráfico 7. Para comprimento de ancoragem muito longo, espera-se uma curva $F-\delta$ altamente não-linear, quando a fratura ocorre de maneira estável no lado mais carregado da junta, fenômeno ilustrado no gráfico 4, denotado por F.E. (fratura estável) [57].

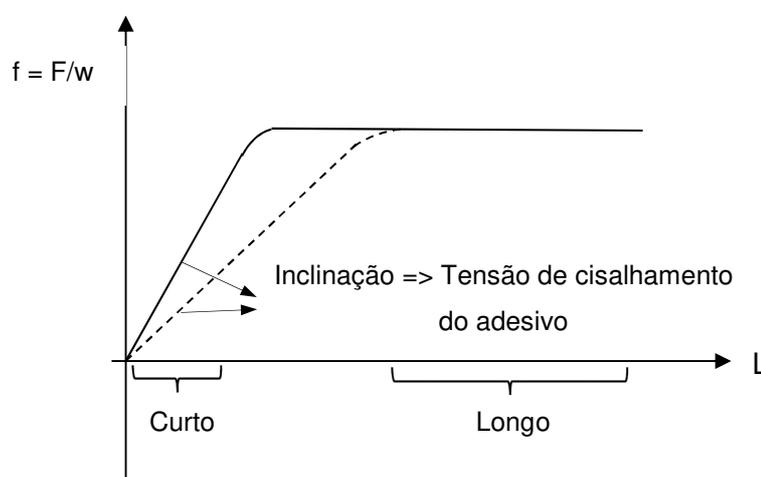
Figura 17: Ilustração do comportamento de junta colada com comprimento de ancoragem curto e longo. Linha tracejada representa um adesivo com menor tensão de cisalhamento [57].

A Figura 17 mostra, de forma esquemática, o comportamento de uma junta, de largura w , ao ser tracionada. A resistência ao cisalhamento, τ , da junta é dada na forma de carga de fratura por unidade de largura (F/w) em função do comprimento de ancoragem L . Observa-se o comportamento da região de ancoragem curta, no qual sua capacidade é proporcional ao comprimento de ancoragem e a região de ancoragem longa, onde a capacidade da junta alcançou um patamar independente do comprimento de ancoragem. A parte com menor inclinação, ilustrada pela linha tracejada, representa o comportamento de uma junta com módulo de cisalhamento menor [57].

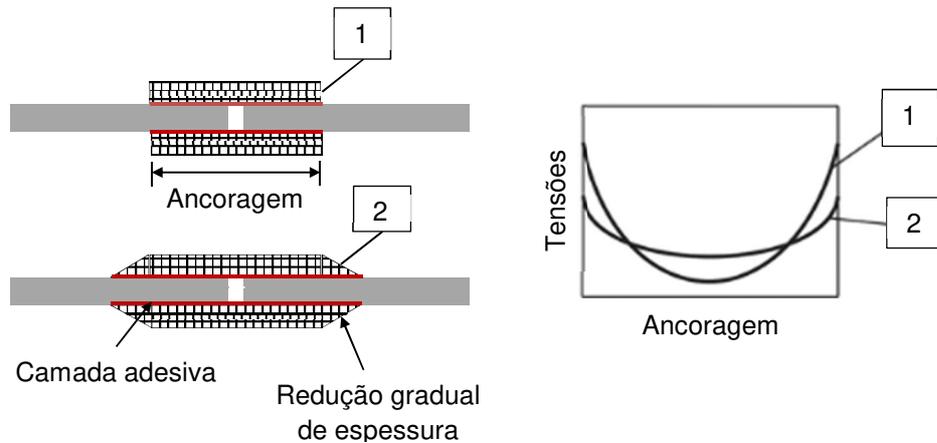
Figura 18: Representação esquemática de juntas tipo DBS com redução gradual de espessura e seu efeito na distribuição de tensões ao longo da ancoragem.

O adoçamento da extremidade do reparo consiste em reduzir gradativamente a espessura do laminado de compósito nas extremidades, gerando um chanfro. Esta redução progressiva da espessura na região de ancoragem pode reduzir a magnitude das tensões de arrancamento, prevenindo a falha por delaminação do compósito [15, 63, 64, 65, 66]. ADAMS e PEPPIAT [67] encontraram uma redução nas tensões da

ordem de 40% ao utilizar um adoçamento de 45°. A Figura 18 ilustra como as tensões podem ser melhor distribuídas com a aplicação do adoçamento.

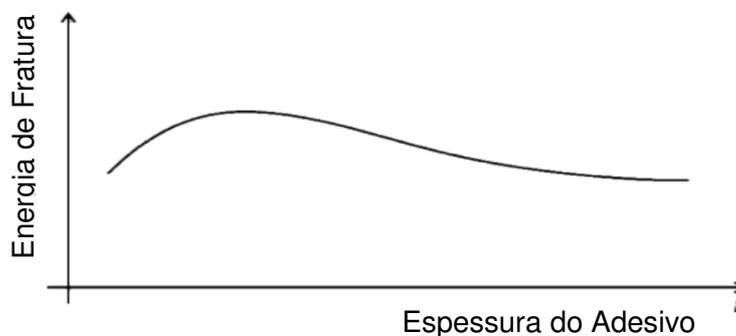
A espessura da camada adesiva exerce um importante efeito na resistência da junta, cuja variação está mostrada na Figura 19 [68]. A literatura mostra que a resistência da junta colada cresce à medida que a espessura da camada adesiva torna-se mais fina [34, 67]. Vários argumentos têm sido propostos na literatura para explicar este fenômeno. ADAMS e PEPPIAT [67] atribuíram o decréscimo da resistência com o aumento da espessura devido ao fato destas apresentarem uma maior quantidade de defeitos, tais como vazios e microtrincas. Em outro estudo, CROCOMBE e ADAMS [64] relatam que à medida que a camada adesiva torna-se espessa, maior é a deformação plástica causada por flexão na extremidade da junta. Por outro lado, em camadas muito finas ocorrem restrições às deformações transversais, influenciando no comportamento da fratura [69]. Com isto, existe um tamanho ótimo de espessura de adesivo, no qual a energia de fratura alcança o valor máximo [68], conforme ilustrado na

Figura 19: Energia de fratura em função da espessura do adesivo. Adaptada de [68].

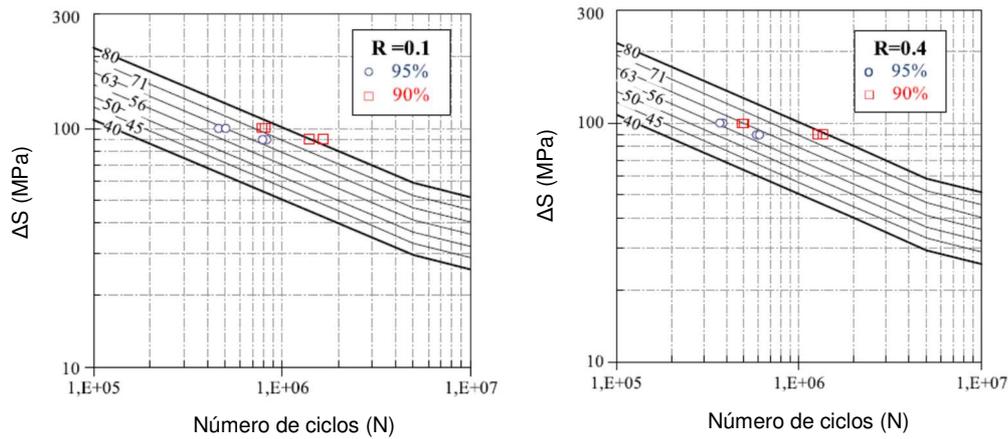
COLOMBI e FAVA [3] executaram testes de fadiga em placas reforçadas com fibra de carbono em diferentes condições de carregamento, porém com maiores razões de tensão, 0,1 e 0,4. Os autores informam que não foi identificada variação significativa da vida à fadiga comparando as duas razões de tensão testadas. As curvas S-N obtidas indicaram um comportamento à fadiga comparado ao mesmo aço Europeu AASHTO E, visualizadas na Figura 20. Os pontos de falha das juntas estão plotados em função do critério de dano adotado: 5 e 10% de queda da rigidez original.

Figura 20: Curva S-N de aço estrutural AASHTO E com pontos de falha das juntas coladas com 90% e 95% de queda de rigidez. a) razão de tensão de 0,1 b) razão de tensão de 0,4 [3].

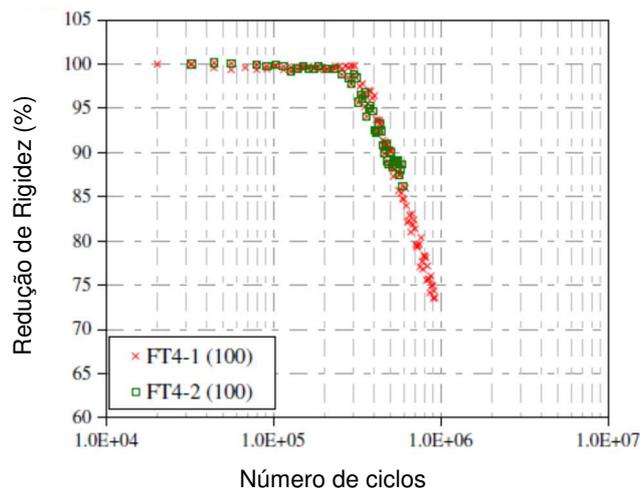
Conforme mencionado, os testes também indicaram uma redução da rigidez das juntas à medida que o descolamento crescia por fadiga e que este fenômeno era um indicador da falha global da junta. Foi observado que a trinca se iniciava quando a rigidez reduzia em 2% e progredia quando esta chegava a 5%, passando, a partir deste ponto, a crescer rapidamente e chegando a falha quando a rigidez da junta alcançava perda de 10% da rigidez inicial, mostrado na Figura 21. A redução da rigidez do reparo foi selecionada como um parâmetro de falha.

Figura 21: Redução da rigidez durante teste de fadiga [3].

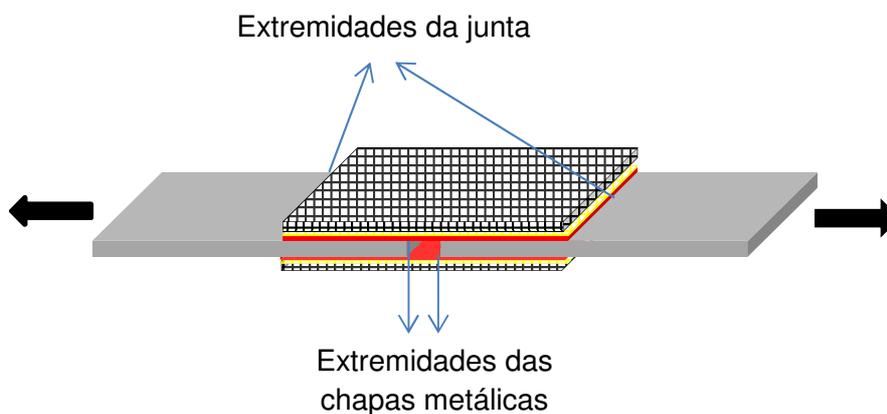
Segundo os autores [3], em juntas tipo DBS Compósito de fibra de carbono (CFC)/Aço submetidos a carregamento cíclico, as zonas de concentração de tensão são as mais sensíveis à falha por fadiga e que estas regiões são as extremidades da junta e a região do espaço entre as duas chapas metálicas. Tensões de arrancamento (modo I) promovem a falha por descolamento nas extremidades da junta e tensões cisalhantes (modo II) promovem o descolamento nas extremidades das chapas metálicas. A Figura 22 ilustra estas regiões.

Figura 22: Representação esquemática das extremidades da junta tipo DBS CFC/Aço.

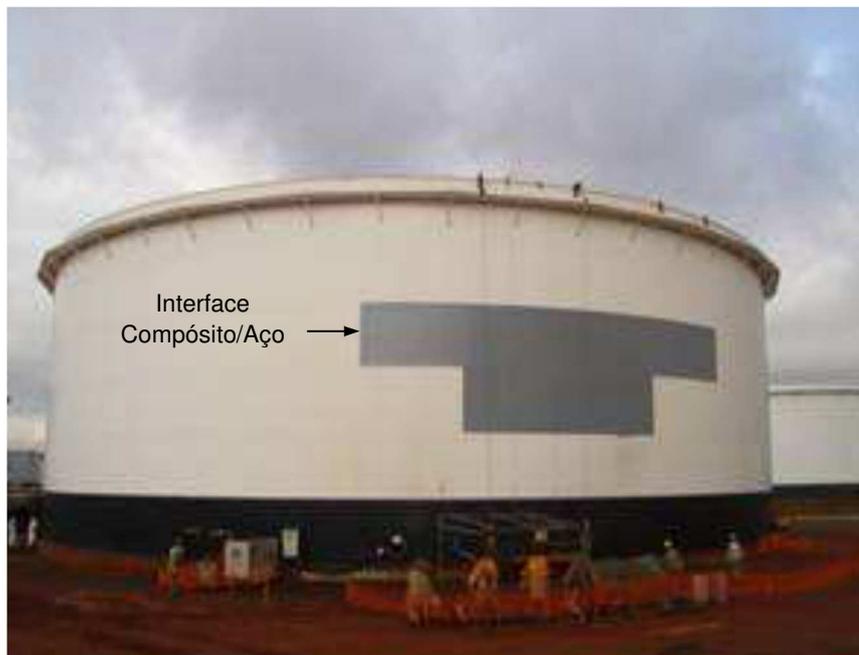
importância, visto que estes materiais possuem sua vida reduzida quando sujeitas às condições ambientais agressivas [80], uma vez que provocam mudanças nas propriedades mecânicas nas juntas. A Figura 23 mostra um reparo de compósito de fibra de carbono num tanque de armazenamento de aço. Este reparo está sujeito às intempéries do meio ambiente [15], no qual a região da interface compósito/aço exerce grande preocupação, pois a degradação nesta região pode conduzir a uma falha prematura.

Figura 23: Ilustração da interface compósito/aço sujeita às intempéries do meio num tanque metálico de armazenamento [15].

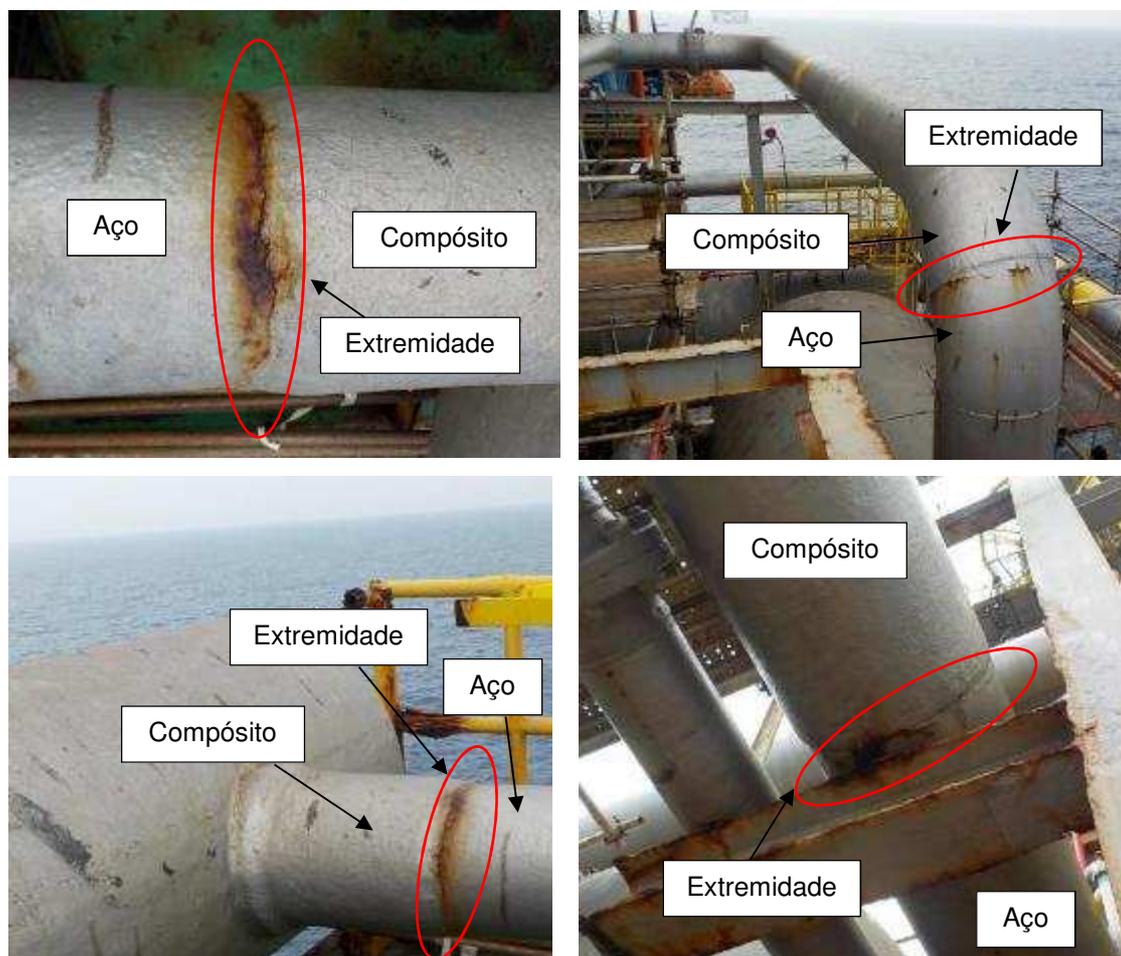
A Figura 24 mostra alguns reparos em tubulações de plataformas de petróleo, onde é possível observar corrosão no tubo metálico, próximo a extremidade do laminado de reparo por compósito. Notam-se que os reparos estão pintados na mesma cor que a tubulação metálica. Tratam-se de reparos que estão há cerca de sete anos instalados, logo este fenômeno de corrosão na extremidade da interface é de média e longa duração, porém, bastante crítico que pode levar a falha da tubulação. A região de transição entre o reparo por compósito e o substrato metálico é uma região crítica, mesmo quando há pintura (revestimento polimérico) posterior sobre o reparo. Esta criticidade ocorre porque sempre haverá um ponto de transição de rigidez, com tensões fora do plano e dilatações térmicas diferenciais. Logo, é uma região propícia a ter defeitos a médio e longo prazo, conforme tem sido observado em algumas aplicações de reparo. A avaliação do comportamento deste fenômeno, principalmente no que pode

Figura 24: Exemplos de reparos por compósitos em plataformas de petróleo que possuem corrosão na extremidade do reparo.

Na primeira bateria de testes, as juntas coladas estavam completamente protegidas por revestimento orgânico polimérico (pintura) durante o envelhecimento. Nesta segunda bateria de testes, o envelhecimento das juntas coladas foi realizado sem a proteção anticorrosiva nas juntas coladas, na região da interface. Desta forma, os corpos de prova possuíam uma região de interface de material metálico e laminado compósito sujeitos à degradação, na lateral do corpo de prova. Assim, as juntas coladas representam de forma mais realista situação no campo onde foi observada falha da tinta, que promoveu à exposição da interface à degradação do ambiente marinho, conforme mostrado anteriormente na Figura 24.

utilizados nas unidades operacionais na indústria de óleo e gás, conforme mostrado anteriormente por meio das imagens de reparos de campo (Figura 24).

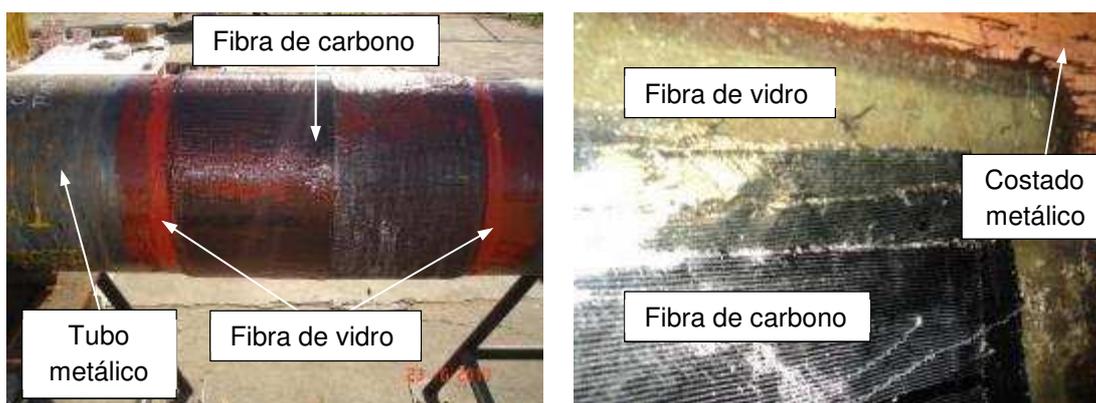
O fenômeno de corrosão galvânica é outro mecanismo que afeta a durabilidade de longo prazo para juntas coladas de compósitos de fibra de carbono. Este mecanismo pode ocorrer quando dois materiais com diferentes potenciais elétricos, na presença de um eletrólito, são colocados juntos. Se a corrosão galvânica ocorrer, haverá uma corrente elétrica circulando de um material para outro, fato que acelera a taxa de corrosão do anodo e decresce a do catodo. Para evitar este tipo de corrosão entre aço e CFC, é recomendável a aplicação de um isolante elétrico entre estes materiais, como uma camada de fibra de vidro [36]. A Figura 25 mostra a aplicação de uma camada de fibra de vidro no reparo de tubulações e no reparo do costado de uma plataforma tipo navio. Nestes reparos é possível observar que a camada de fibra de vidro é mais larga que as camadas subsequentes de fibra de carbono com objetivo de manter o isolamento e evitar o par galvânico [87]. Este procedimento também é utilizado em outros trabalhos [36, 88].

Figura 25: Detalhe do isolamento elétrico por meio de uma camada de fibra de vidro em reparo por fibra de carbono num tubo e costado de plataforma [87].

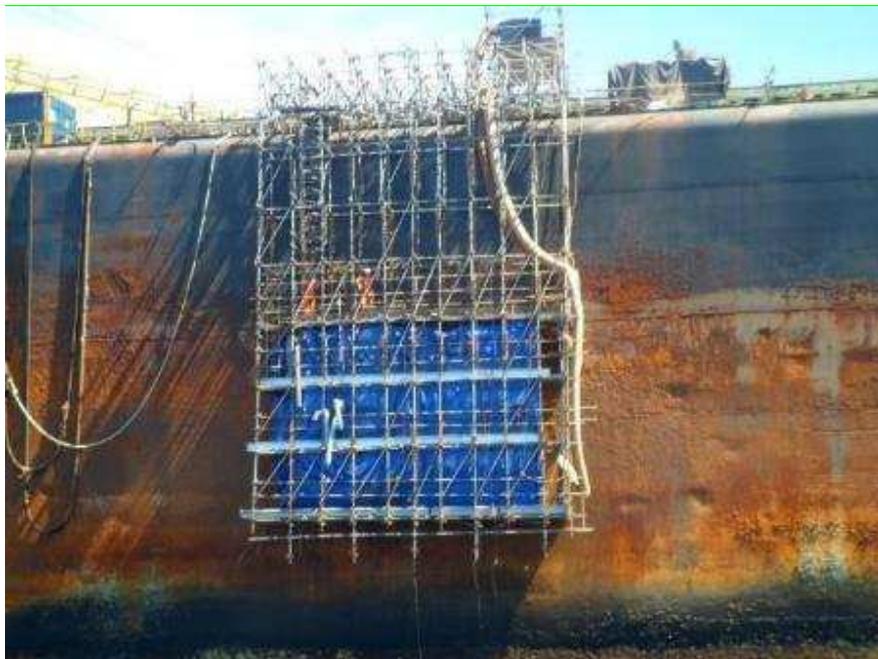
Após a realização da primeira bateria de testes, foi realizado o reparo em uma plataforma de petróleo. Para tanto, foi instalado um andaime na lateral do costado e um habitáculo para que o reparo fosse realizado sob ambiente controlado de humidade, entre 40 e 70% e temperatura, entre 25 e 30 °C. A Figura 26 mostra o habitáculo e seu interior pode ser visualizado na Figura 27, na qual pode também ser vista a laminação do reparo, o qual foi aplicado numa área aproximada de 4,0 x 5,5 m.

Figura 26: Habitáculo na lateral da plataforma para realização do reparo por compósito.

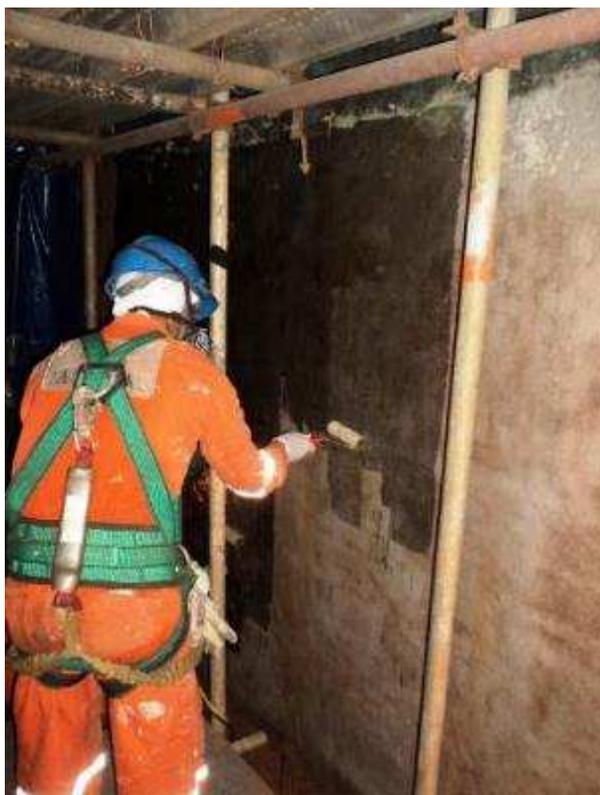
Figura 27: Interior do habitáculo com destaque para laminação do reparo por compósito.

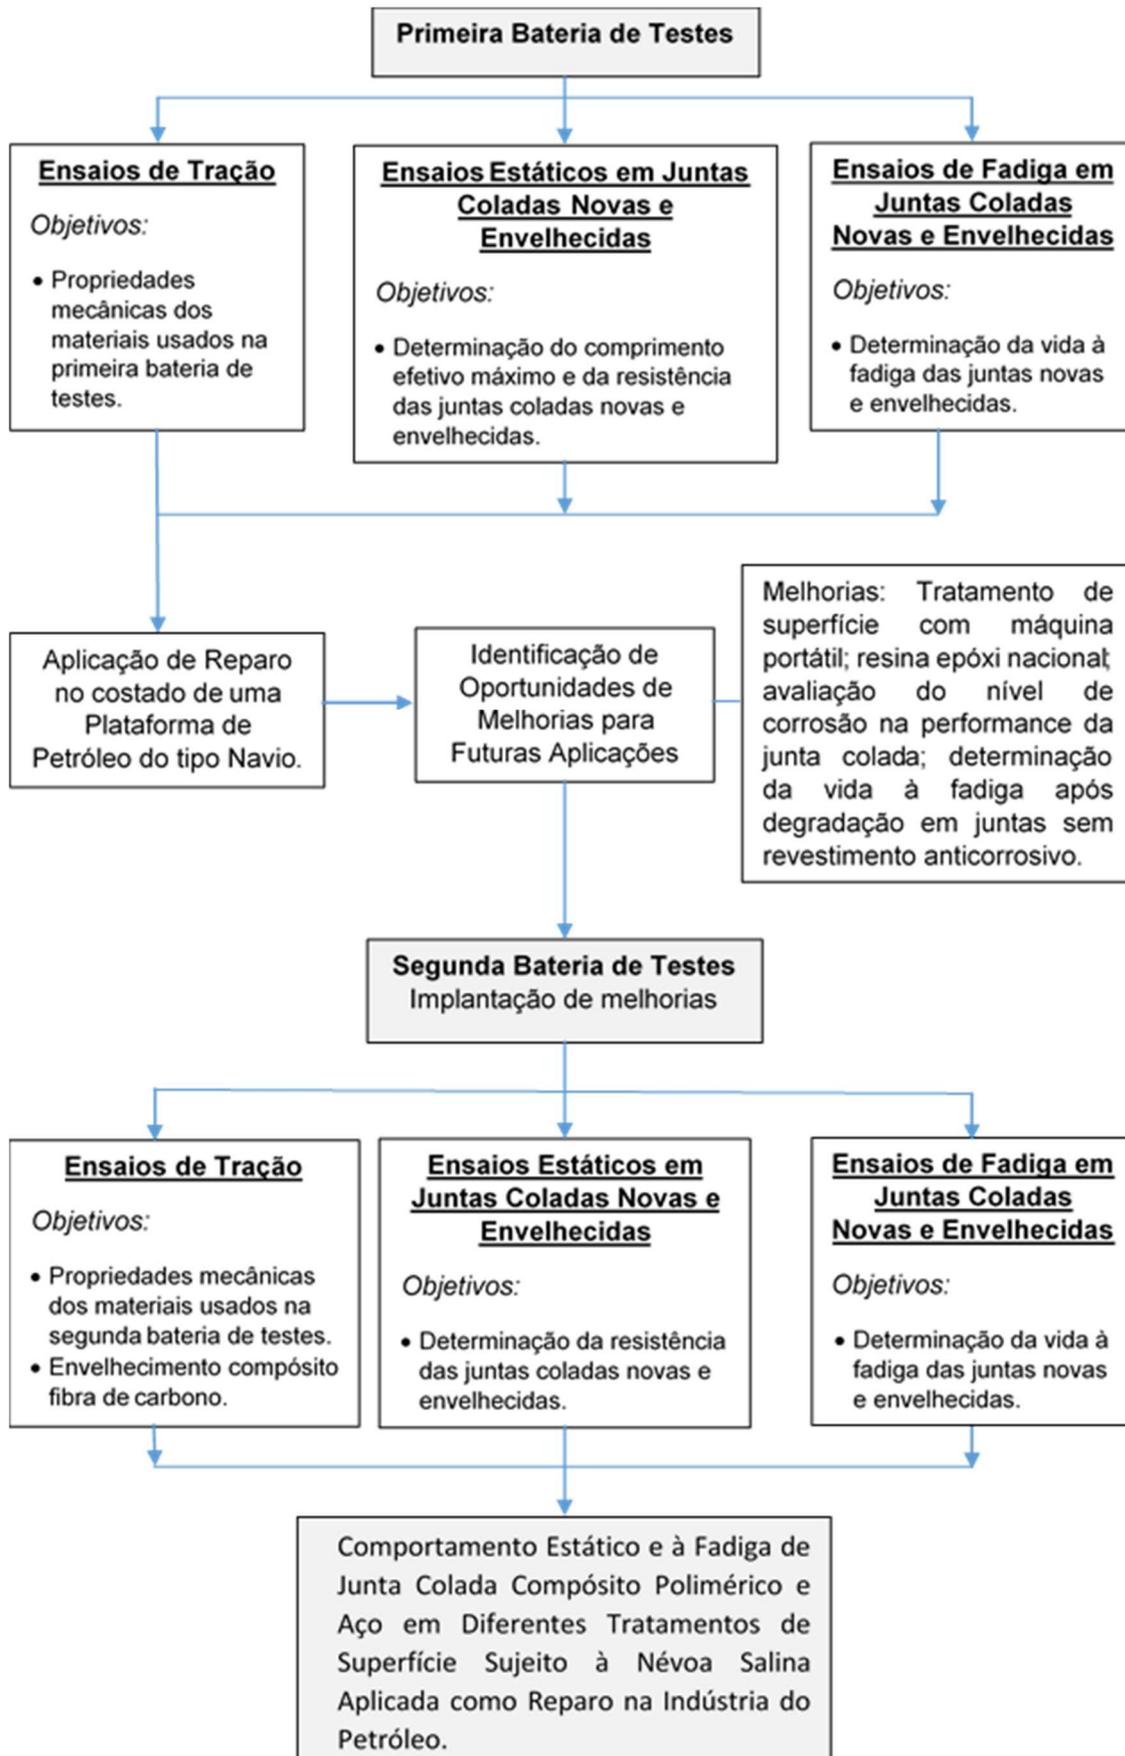
Um resumo da metodologia experimental, relacionando os testes experimentais realizados para avaliação do comportamento estático e a vida à fadiga dos diferentes tipos de juntas coladas, está mostrada na Figura 28.

Figura 28: Fluxograma da metodologia experimental para avaliação das juntas.

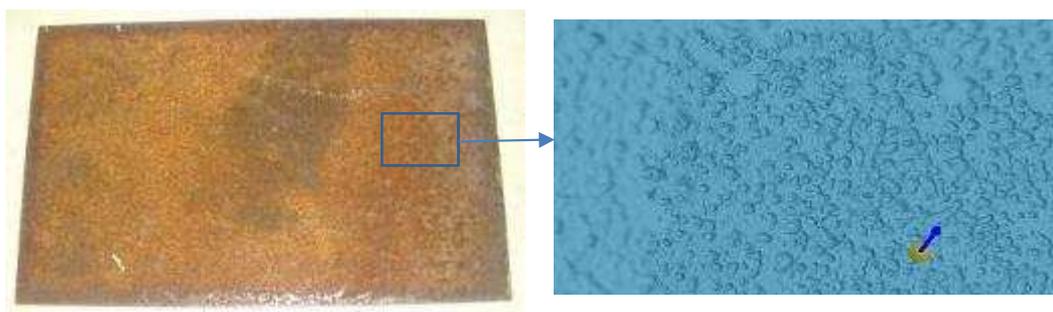
Para a confecção dos corpos de prova da primeira bateria de testes, foram utilizados somente chapas sem corrosão, classificadas como categoria A, de acordo com a norma ISO 8501 [96]. Para a segunda bateria de testes, foram utilizadas também chapas sem corrosão e chapas com elevado grau de corrosão, classificadas como categoria D, visualizado na Figura 29. Mostra-se também uma imagem tridimensional obtida por meio de equipamento de inspeção a laser, onde é possível observar a irregularidade da chapa corroída, com alvéolos e pites profundos.

Figura 29: Chapa metálica com corrosão acentuada e imagem tridimensional da região corroída.

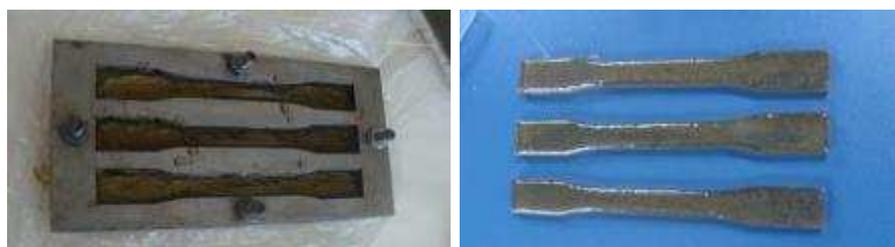
Na segunda bateria de ensaios, o adesivo de preenchimento utilizado foi uma resina tenacificada epóxi denominada NVT, do fornecedor Novatec. Para a obtenção das propriedades mecânicas deste adesivo foram confeccionados corpos de prova de tração com auxílio de um molde metálico que fornecia as dimensões estabelecidas pela norma ASTM D638 [97], conforme mostra a Figura 30.

Figura 30: Corpos de prova de tração segundo a ASTM D638.

Na primeira bateria de ensaios, a resina utilizada foi a epóxi estér vinílica tenacificada do fabricante Reichhold denominada DION 9500-800 curado da mesma forma que o adesivo de preenchimento. Na segunda bateria de testes foi utilizada uma resina tenacificada epóxi denominada Composto de Laminação Pipefix. Para a obtenção das propriedades mecânicas das resinas de impregnação da primeira e segunda bateria de ensaios foram confeccionados corpos de prova de tração conforme mostrado na Figura 30.
