ESTUDO DO COMPORTAMENTO ESTÁTICO E À FADIGA DE JUNTA COLADA
COMPÓSITO POLIMÉRICO E AÇO EM DIFERENTES TRATAMENTOS DE
SUPERFÍCIE E SUJEITA À NÉVOA SALINA APLICADA COMO REPARO NA
INDÚSTRIA DO PETRÓLEO

Tese de Doutorado apresentada ao Programa de Pós-graduação em Engenharia Metalúrgica e de Materiais, COPPE, da Universidade Federal do Rio de Janeiro, como parte dos requisitos necessários à obtenção do título de Doutor em Engenharia Metalúrgica e de Materiais.

Rio de Janeiro
Junho de 2018

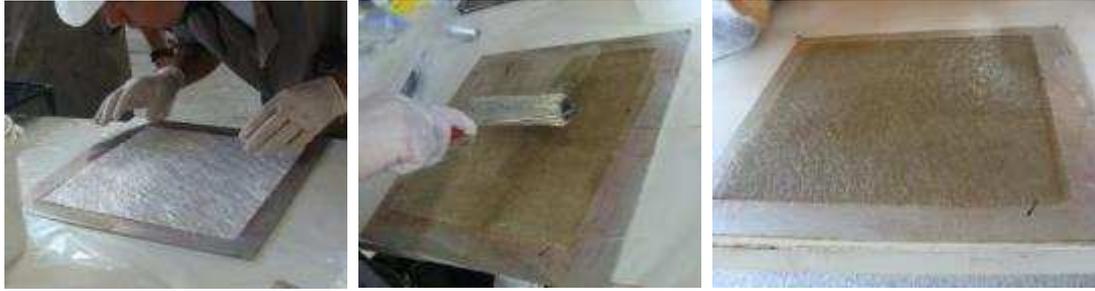
Tecidos de fibra de vidro foram impregnados com a resina DION 9500-800 para a primeira bateria de testes e com a resina Pipefix para a segunda bateria de testes, e dessa forma obtiveram-se placas constituídas de quatro camadas de 0,8 mm cada uma, perfazendo uma espessura de 3,2 mm. O laminado foi fabricado sobre desmoldante para facilitar a retirada da chapa de compósito. A Figura 31 ilustra as etapas de confecção da placa.

Figura 31: Laminação de placa de compósito de fibra de vidro para confecção de corpos de prova.

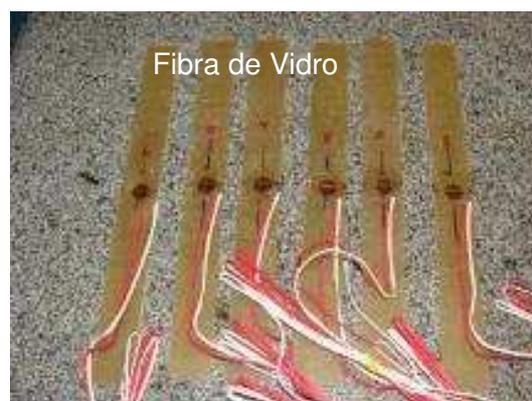
Após a cura da resina, corpos de prova de tração em formato de tiras foram cortados e extensômetros de resistência elétrica foram instalados a fim de se obter as propriedades mecânicas, mostrado na Figura 32. A Figura 33 mostra as dimensões do corpo de prova estabelecidas pela norma ASTM D3039 [98], na qual se pode observar também que foram colados suportes de alumínio nas extremidades do corpo de prova, de modo a evitar a falha nesta região, onde a garra da máquina universal de ensaios fixa o corpo de prova. Os corpos de prova da manta de fibra de vidro da primeira e segunda bateria de ensaios foram fabricados igualmente.

Figura 32: Corpos de prova de tração de fibra de vidro.

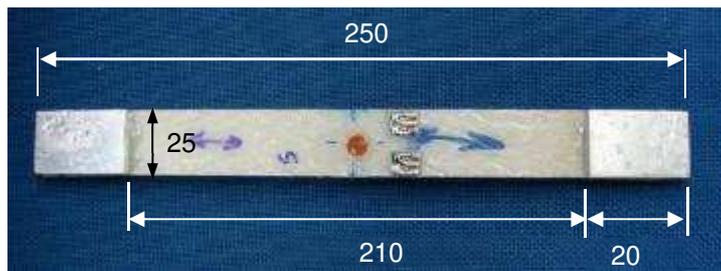
Figura 33: Dimensões do corpo de prova de tração.

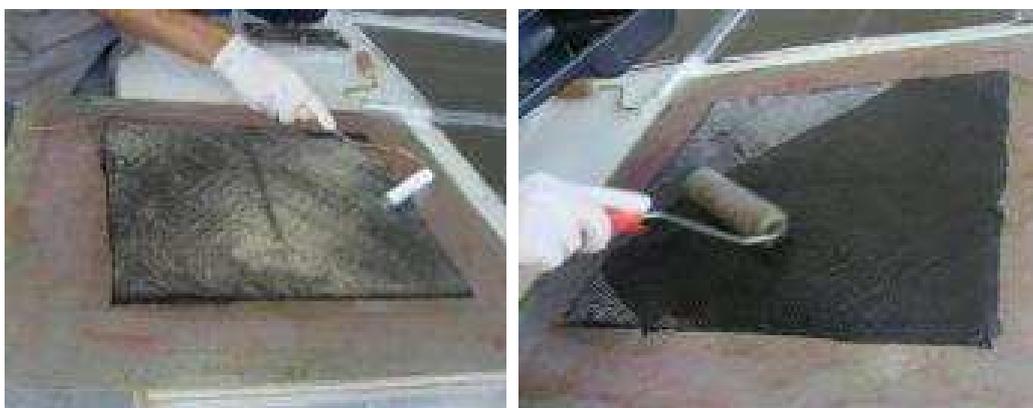
Estas fibras são as responsáveis por repor a rigidez perdida pela estrutura metálica corroída. Para a primeira bateria de testes, tecidos de fibra de carbono foram impregnados com a mesma resina DION 9500-800 e para a segunda bateria de testes foi utilizada a resina Pipefix. Dessa forma, obteve-se uma placa constituída de quatro camadas de 0,6 mm cada uma, perfazendo uma espessura de 2,4 mm. O laminado foi fabricado sobre desmoldante para facilitar a retirada da chapa de compósito. A Figura 34 ilustra as etapas de confecção da placa.

Figura 34: Laminação de placa de compósito de fibra de carbono para confecção de corpos de prova.

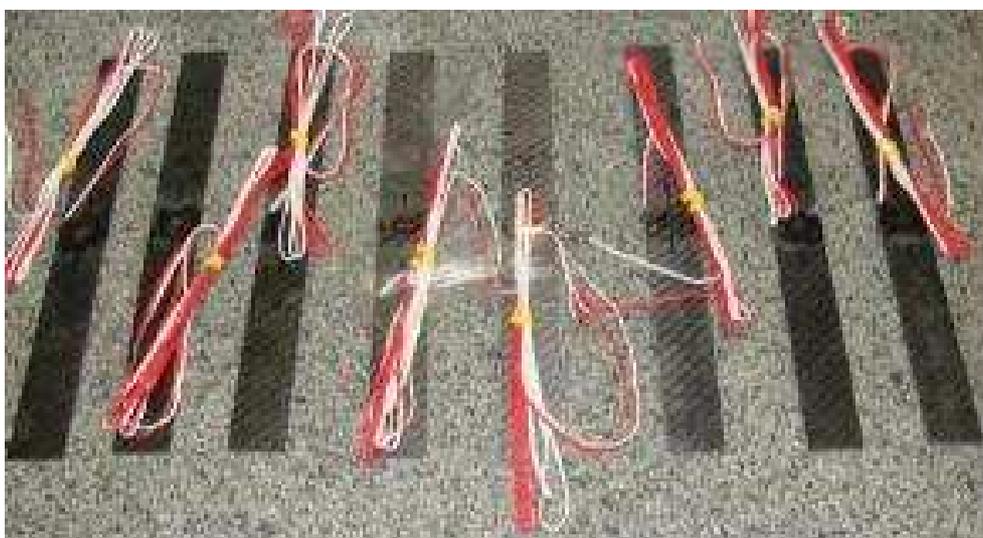
Após a cura da resina, corpos de prova de tração em formato de tiras foram usinados a partir de cada placa de acordo com as dimensões estabelecidas pela norma ASTM D 3090 [98] para a obtenção das propriedades mecânicas. A Figura 35 ilustra os corpos de prova de fibra de carbono após o corte, cujas dimensões são as mesmas apresentadas na Figura 33. Os corpos de prova de fibra de carbono da primeira e segunda bateria de ensaios foram confeccionados igualmente.

Figura 35: Corpos de prova de tração de compósito de fibra de carbono.

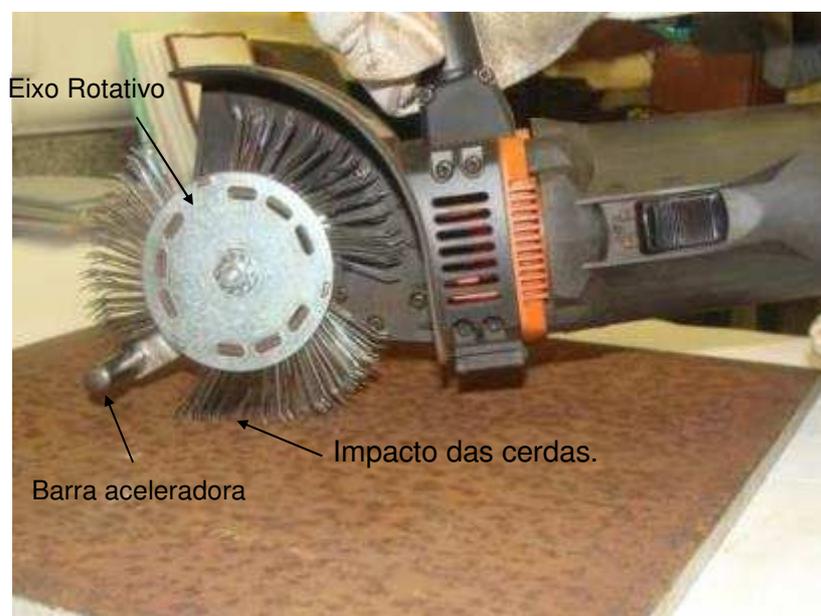
Figura 36: Máquina rotativa com impacto.

O princípio da operação baseia-se em um impacto sincronizado e repetido das pontas de cerdas com a superfície alvo, levando a uma infinidade de crateras de impacto que removem o óxido de corrosão e expõem o material de substrato e geram o perfil de rugosidade. Durante a operação, as pontas das cerdas atingem a barra aceleradora e se retraem, armazenando, desta forma, energia que é posteriormente liberada durante o retorno elástico [49].

A Figura 36 mostra o equipamento sendo usado para tratar a superfície em uma das chapas de aço corroídas. Durante a preparação de superfície, a máquina foi utilizada em direções aleatórias.

Jateamento foi aplicado nas chapas sem corrosão e nas corroídas até o padrão de tratamento Sa 2 ½ , definido na norma ISO 8501-1 [96], que é usado rotineiramente para limpeza e remoção de óxidos em estruturas marítimas [6] e cujos resultados foram utilizados como referência nesse estudo. Alternativamente, utilizou-se máquina rotativa de impacto nas duas superfícies metálicas. O equipamento, mostrado na Figura 36, consiste de um eixo girante a aproximadamente 2500 rpm, que contém cerdas de

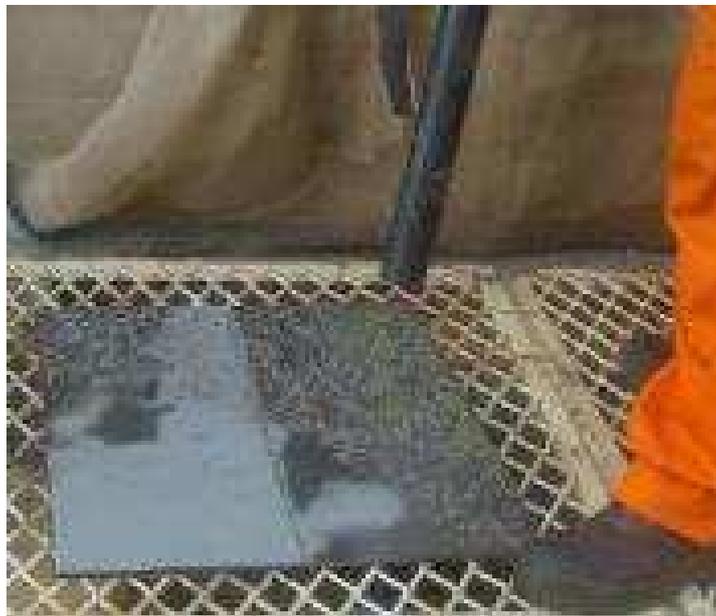
Figura 37: Chapa metálica sendo jateada.

Chapas metálicas foram jateadas utilizando uma granalha com granulação G25, mostrado na Figura 37. Esta técnica de preparação de superfície tem sido bastante utilizada em plataformas de petróleo, por ser um processo que fornece um perfil de rugosidade considerado adequado.

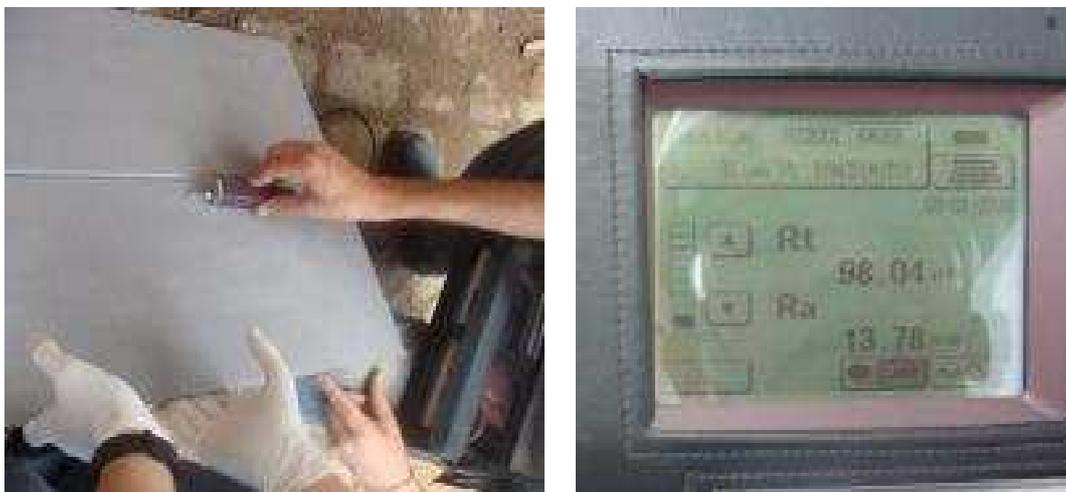
Figura 38: Medição da rugosidade na chapa metálica.

Após o jateamento, mediu-se o grau de rugosidade (parâmetro Rt) em alguns pontos. A Figura 38 mostra a leitura de um ponto, cujo valor obtido foi de 98,04 μm , superior ao mínimo recomendado (75 μm) para colagem de materiais compósitos em

reparos de substratos metálicos. O parâmetro R_t representa a distância vertical entre o pico mais alto e o vale mais profundo dentro do comprimento total de avaliação.

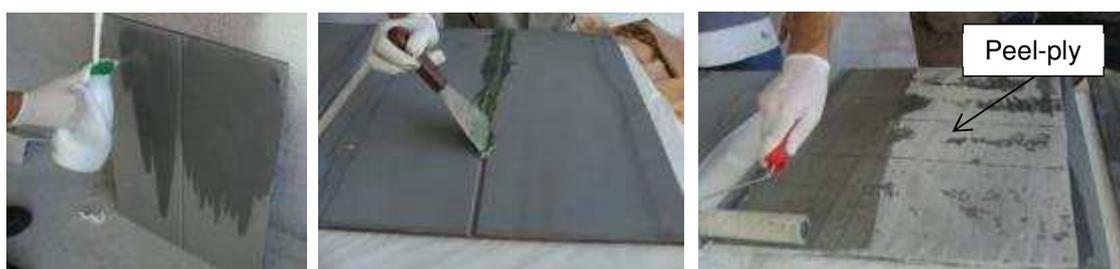
Figura 39: Limpeza com acetona, preenchimento de adesivo no rasgo da chapa e aplicação do tecido *peel-ply*.

Em seguida, procedeu-se a limpeza das superfícies com acetona e iniciou-se a aplicação de uma demão da resina DION 9500-800. Depois, o rasgo da placa metálica foi preenchido com o adesivo NORPOL FI 184-70.

Após aplicação do adesivo de preenchimento, tem-se a introdução de um tecido denominado *peel-ply*, com posterior aplicação de resina de preenchimento. Estas etapas estão ilustradas na Figura 39.

Como mostrado na Figura 39, foi aplicado um tecido *peel-ply* nas juntas da primeira bateria de testes. Após a remoção do tecido, mediram-se os parâmetros de rugosidade, nos quais foram encontrados os valores de 9,9 μm para Sa e 115 μm para St. Sa expressa a média dos valores absolutos de $Z(x, y)$ (função que representa a altura da superfície em relação ao plano de montagem) na área medida. É um parâmetro 3D expandido do Ra (2D). St é também um parâmetro 3D expandido a partir do parâmetro

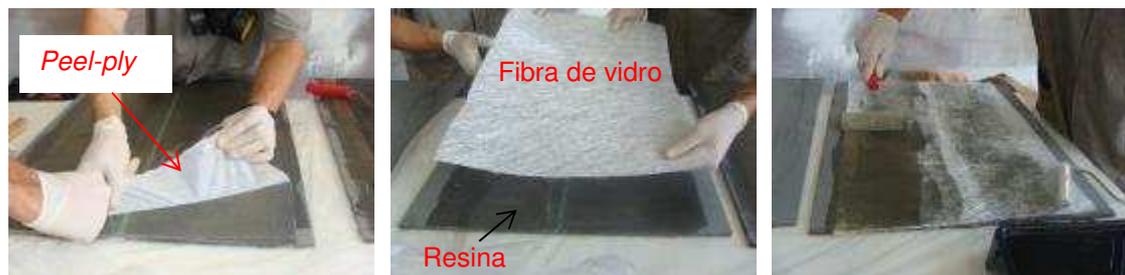
Figura 40: Remoção do *peel-ply* e aplicação de uma camada de manta de fibra de vidro.

Após cura de 12 horas, procedeu-se a retirada do *peel-ply*, e iniciou-se a aplicação de uma demão de resina, seguida pela laminação de uma camada de manta de fibra de vidro descontínua impregnada com a mesma resina (Figura 40).

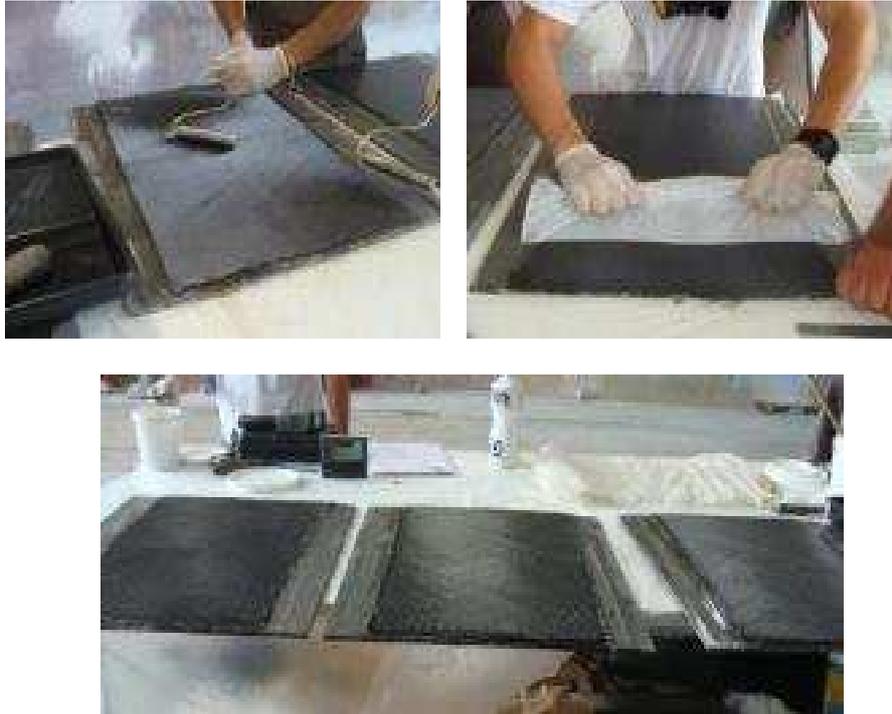
Figura 41: Laminação das camadas de fibra de carbono, com aplicação de *peel-ply* entre a 7ª e 8ª camada.

Em seguida teve-se início a aplicação das camadas de fibra de carbono $\pm 45^\circ$ com impregnação da mesma resina. Após a laminação de sete camadas, procedeu-se novamente a colocação do tecido *peel-ply*, o qual foi removido após cura de 6 horas e aplicaram-se mais seis camadas, perfazendo um laminado de fibra de carbono de 13 camadas, finalizando a confecção do corpo de prova, mostrado na Figura 41. Em outro corpo de prova, fez-se a medição dos parâmetros de rugosidade sobre a superfície após a remoção do tecido *peel-ply*.

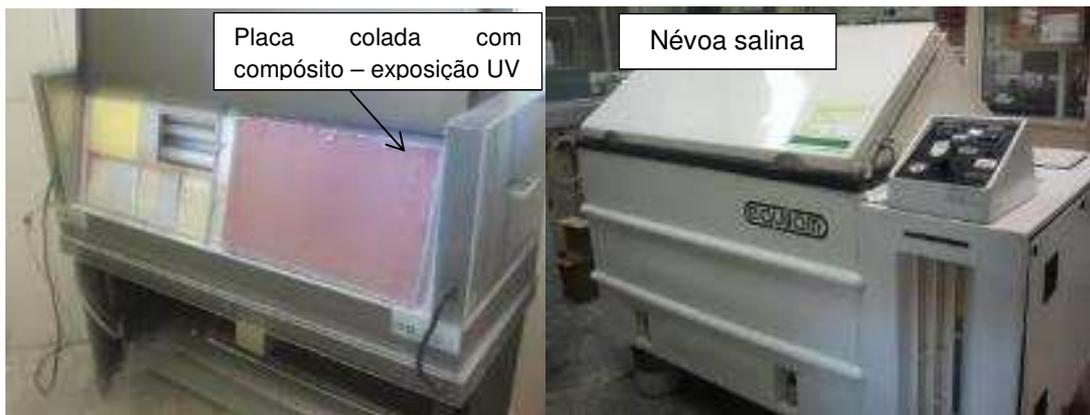
Figura 43: Placa colada com compósito em equipamento para exposição de UV e névoa salina durante um ano e seis meses.

Em uma das placas da primeira bateria de testes foi aplicada uma camada protetora de tinta epóxi (conforme norma Petrobras N-2912) e, em seguida, a placa foi submetida a um ano e seis meses de envelhecimento em um equipamento de degradação por radiação ultravioleta, e névoa salina, mostrados na Figura 43. A aplicação dessa camada representa a situação que ocorre nos casos reais, onde tanto o reparo, quanto à região adjacente são pintadas da mesma cor original da estrutura [15, 16].

- Exposição à névoa salina à 35 °C por 96 horas. A névoa salina foi preparada na proporção de 500 gramas de cloreto de sódio e 10 litros de água destilada.
- Exposição a raios UV-A por 72 horas por meio de lâmpada fluorescente com comprimento de onda de 340 nm e energia de 0,55 W/m²/nm (com ciclos de 4 horas a seco a 60 °C e 4 horas em regime de condensação a 50 °C).

A duração total do ensaio foi de 13.150 horas, equivalentes a 88 ciclos. Ensaios cíclicos são considerados mais representativos para avaliação de desempenho de revestimentos em relação aos ensaios de exposição contínua à névoa salina ou a raios ultravioletas, pois com a alternância, o revestimento é submetido a situações mais críticas como variação de tensões e ensaios na superfície de depósito de sais [103]. A energia de radiação UV fornecida pela lâmpada foi de 16,2 MJ/m² por dia, enquanto que a energia de radiação UV média por dia da cidade do Rio de Janeiro é de 16 MJ/m² [104, 105], logo os valores estão muito próximos e cada hora de exposição no laboratório corresponde à uma hora de exposição solar natural. Após a exposição das chapas, foram cortadas tiras de 28 mm de largura para se obter as juntas coladas para realização dos testes estáticos e cíclicos.

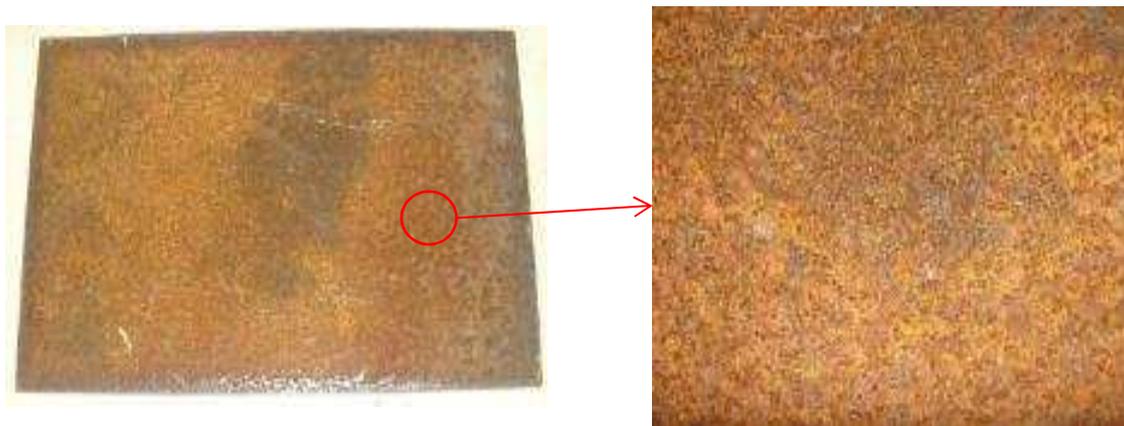
Figura 44: Chapa metálica com detalhe de região com corrosão acentuada.

Na segunda bateria de testes, foram utilizadas chapas sem corrosão (lisas) e chapas com um processo corrosivo bastante intenso proveniente de corrosão atmosférica, como pode ser visto na Figura 44. Este tipo de superfície é comum ser encontrado nas estruturas metálicas danificadas da indústria do petróleo. Ressalta-se que não foi encontrado na literatura o estudo da influência deste parâmetro no comportamento estático, dinâmico e na vida útil de reparos por materiais compósitos. Todos os estudos encontrados foram realizados em chapas novas, sem corrosão e lisas [17, 35, 40, 76, 91, 106].

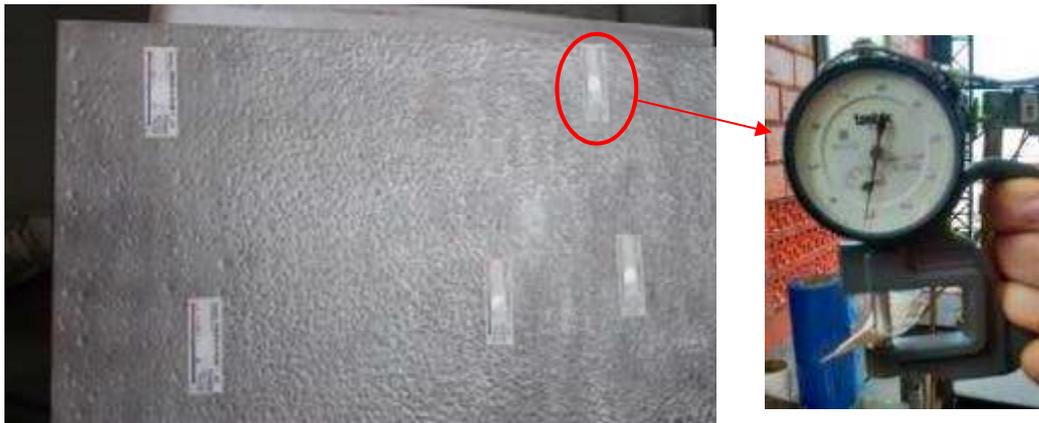
Figura 45: Medição da rugosidade na chapa metálica.

As chapas metálicas foram jateadas com granalha de aço ou tratadas com máquina rotativa com impacto. Após a preparação de superfície, mediu-se o grau de rugosidade (parâmetro Rt) em alguns pontos. A Figura 45 mostra a leitura de cinco pontos, e destaca-se um valor medido de 81,06 μm , superior ao mínimo recomendado (75 μm) para colagem de materiais compósitos em reparos de substratos metálicos. Esta técnica de medição caracteriza-se por fixar um adesivo na superfície metálica, pressioná-lo para imprimir a digital da rugosidade na fita e em seguida promover a leitura em um micrômetro.

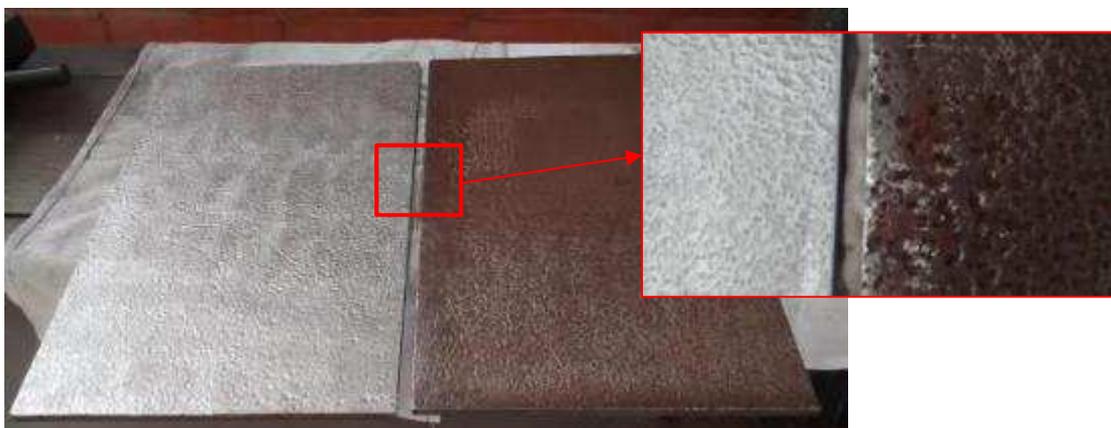
Figura 46: Chapa tratada com máquina com impacto e com corrosão acentuada.

A Figura 46 mostra as imagens da chapa corroída e tratada com máquina rotativa de impacto. Segundo os requisitos da norma ISO 8501 [96], a superfície tratada é semelhante ao padrão Sa 2 ½, metal quase branco, na qual a superfície apresenta-se com coloração cinza homogênea e ausente de produtos de corrosão. Como mencionado anteriormente, a chapa corroída é caracterizada com alto nível de corrosão e enquadra-se na categoria D. Com isto, a superfície tratada é dita como D Sa 2 ½.

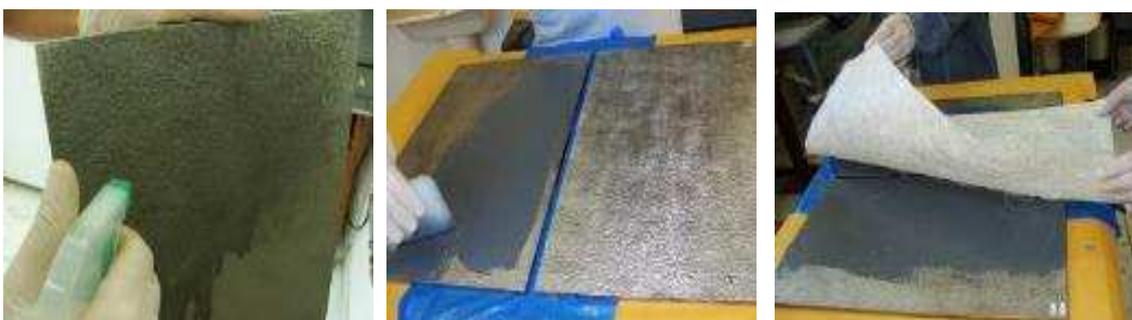
Figura 47: Limpeza com acetona, aplicação de adesivo e da manta de fibra de vidro.

Em seguida, procedeu-se a limpeza com acetona das chapas jateadas e tratadas com máquina rotativa de impacto. Posicionaram-se duas chapas distanciadas de 10 mm e iniciou-se a aplicação do adesivo de preenchimento NVT e depois se aplicou a camada de manta fibra de vidro. Estas etapas estão ilustradas na Figura 47. Nesta fase, o tecido *peel-ply* não foi inserido porque os resultados da primeira bateria de testes experimentais indicaram que não houve influência no comportamento mecânico da junta. Diferentemente da primeira bateria de testes, a laminação foi executada em ambos os lados. Neste tipo de procedimento, deve-se ter superior atenção, pois há maior possibilidade de desalinhamento entre as duas chapas metálicas.

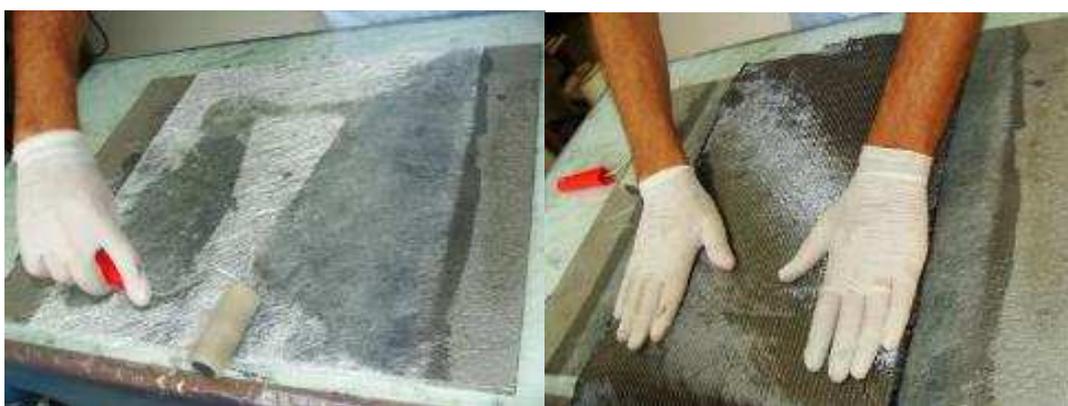
Figura 48: Impregnação da resina Pipefix no tecido de fibra de vidro e laminação das camadas de fibra de carbono.

Em seguida, procedeu-se a impregnação da resina Pipefix na manta de fibra de vidro, com subsequente laminação das camadas de fibra de carbono com preenchimento da mesma resina. Após a laminação de 10 camadas de fibra de carbono, realizaram-se as mesmas etapas no outro lado da chapa. Estas etapas estão mostradas na Figura 48. A laminação destas chapas foi realizada na Universidade do Estado do Rio de Janeiro, Instituto Politécnico, no Laboratório de Adesão e Aderência.

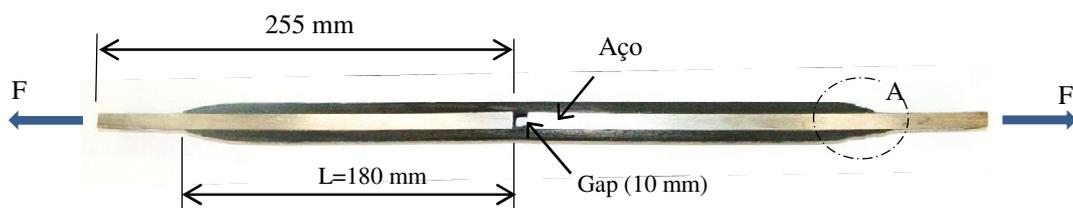
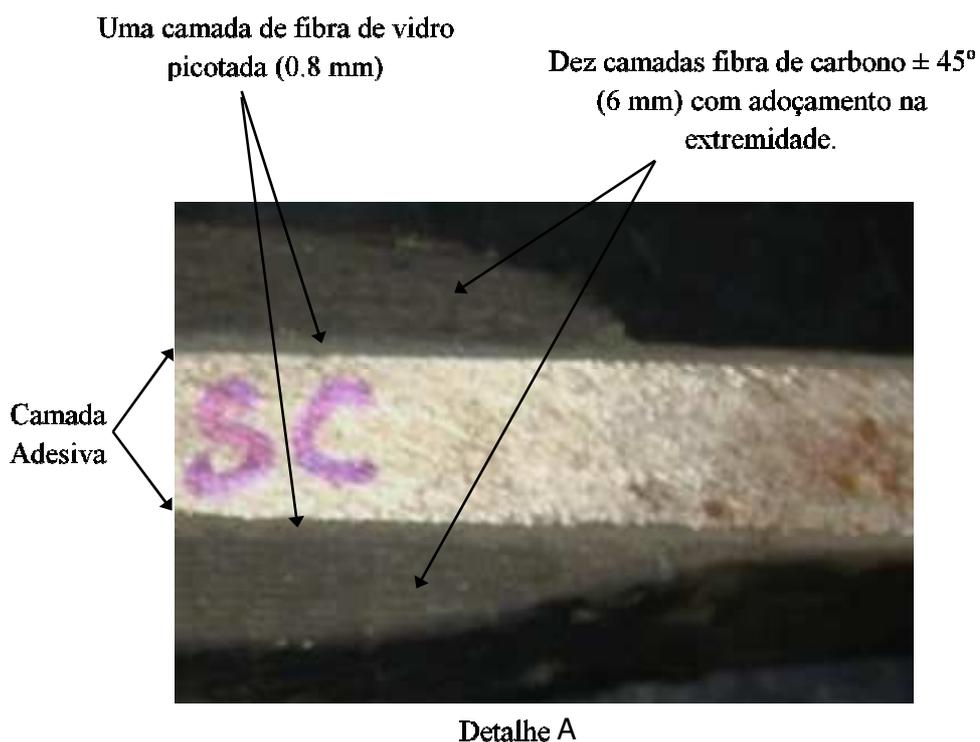
Figura 49: Geometria da junta colada tipo CFC/Aço.

Após a confecção das chapas sobrepostas com compósitos em ambos os lados, procedeu-se o corte em tiras de 28 mm de largura. Como resultado, tem-se o corpo de prova mostrado na Figura 49. Cada junta consistiu em duas placas de aço de 255 mm

de comprimento, 28 mm de largura e 9,5 mm de espessura unidas por uma camada de manta de fibra de vidro picotada do tipo E e 10 camadas de fibra de carbono $\pm 45^\circ$ com 360 mm de comprimento e 6 mm de espessura.

Um aspecto importante na junta adesiva é a extremidade do reparo. De BARROS *et al.* [91] realizaram testes estáticos e dinâmicos de flexão de três pontos em juntas com e sem extremidade adoçada e concluíram que os primeiros apresentavam melhores propriedades. Com base nesses resultados, todos os corpos de prova foram fabricados com adoçamento nas bordas para reduzir as tensões fora do plano, como pode ser visto na Figura 49, detalhe A.

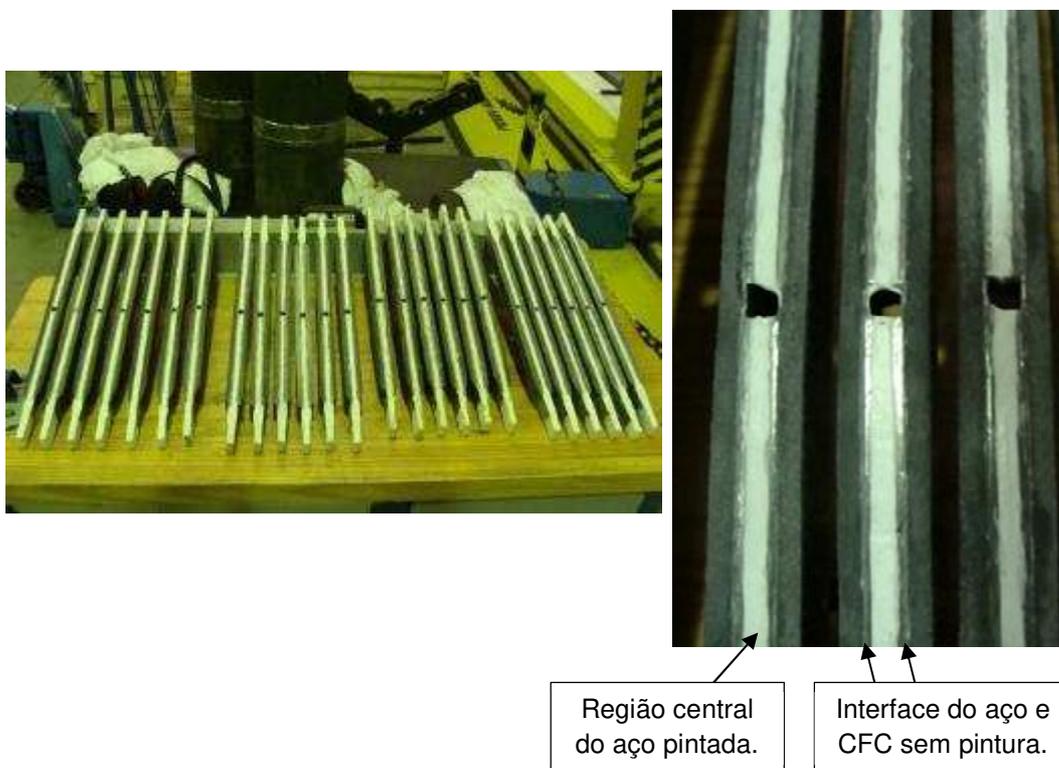
Figura 50: Juntas coladas da segunda bateria de testes para degradação.

A Figura 50 mostra um dos lotes dos corpos de prova. Nesta figura é possível observar uma pintura na região central da parte metálica, cujo objetivo era proteger parte do aço e deixar somente a região da interface metal/compósito exposto na névoa salina. Posteriormente, observou-se que toda pintura na região central foi descolada pela ação do ambiente salino. É importante salientar que se trata de uma condição bastante severa.

As juntas foram colocadas dentro de uma câmara de névoa salina para envelhecimento com duas retiradas para realização de testes estáticos e fadiga, a primeira com 12 meses e a segunda com 18 meses de envelhecimento. A névoa salina foi preparada na proporção de 500 gramas de cloreto de sódio e 10 litros de água destilada.

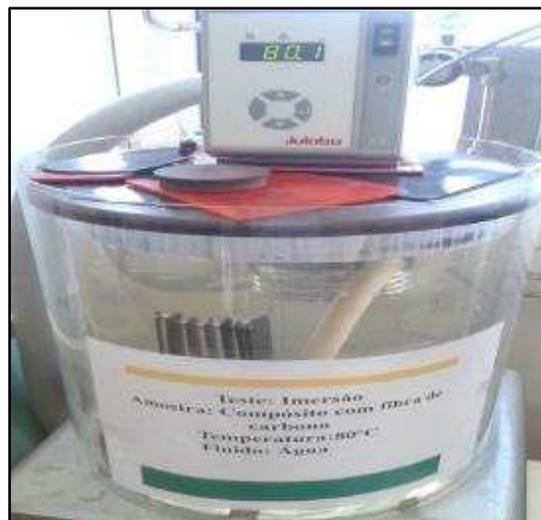
Figura 51: Corpos de prova imersos na água a 80°C para envelhecimento.

Após a etapa de saturação, teve início o envelhecimento dos corpos de prova. Quatro conjuntos de 7 corpos de prova confeccionados por laminação manual foram imersos em vaso com água deionizada a 50, 60, 70 e 80°C (Figura 51) por um período de 180 dias com retiradas intermediárias em 48, 90, 120 dias.

A cada retirada, mediu-se o módulo de elasticidade em uma máquina universal de ensaios MTS, com auxílio de extensômetro fixado na lateral do corpo de prova.

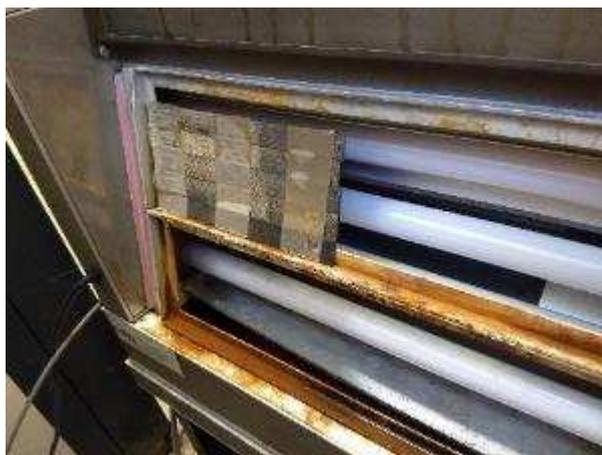
Figura 52: Corpos de prova de compósitos de fibra de carbono na câmara UV.

Cinco corpos de prova de compósito de fibra de carbono foram colocados em uma câmara de ultravioleta durante 60 dias, expostos a raios UV-A por meio de lâmpada fluorescente com comprimento de onda de 340 nm e energia de 0,55 W/m²/nm, como mostrado na Figura 52.

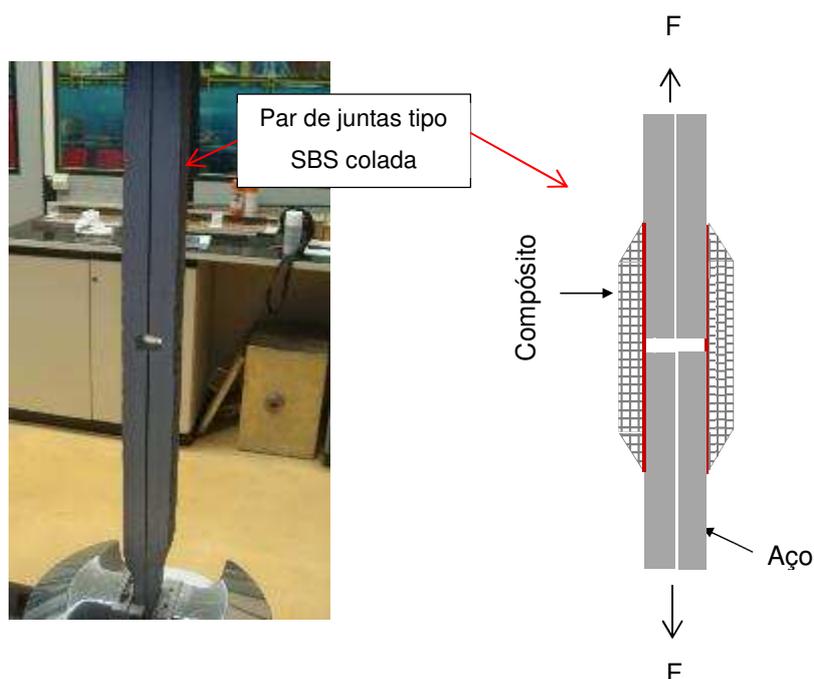
Figura 53: Par de juntas tipo SBS coladas na máquina universal de ensaios para teste de cisalhamento.

As juntas coladas tipo SBS foram ensaiadas aos pares de modo a minimizar as cargas de flexão, conforme mostra a Figura 53. No lado direito da figura tem-se uma ilustração do par de juntas SBS.

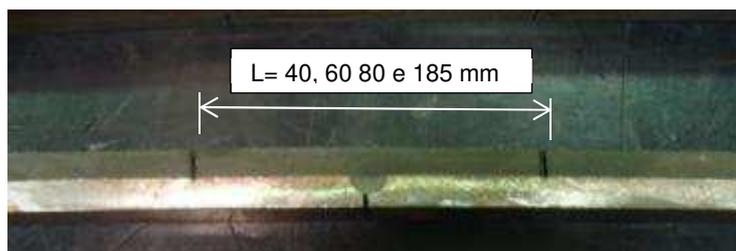
Figura 54: Detalhe do corte do compósito de fibra de carbono para obtenção de diferentes comprimentos de ancoragem.

Inicialmente, as juntas coladas foram ensaiadas com diferentes comprimentos de ancoragem com objetivo de avaliar a tensão máxima cisalhante e o comprimento efetivo máximo, como descrito no item 2.7.1. Para tanto, os laminados foram cortados no compósito de fibra de carbono de modo que resultassem em comprimentos de 40, 60, 80 e 185 mm, como mostra a Figura 54. Cada comprimento de ancoragem foi submetido a quatro testes de ruptura e os resultados são apresentados na Tabela 7.

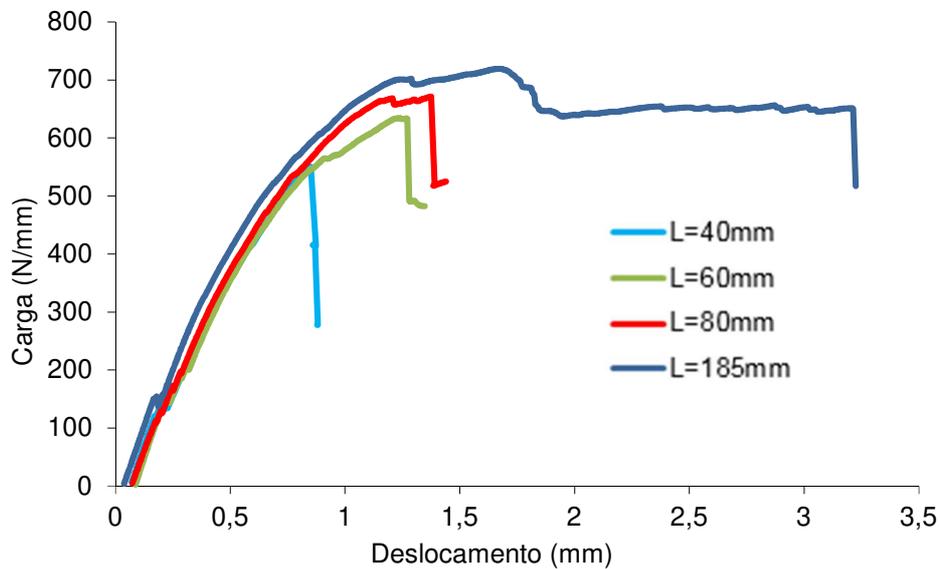
Figura 55: Testes de cisalhamento com diferentes comprimentos de ancoragem

A Figura 55 mostra os gráficos da média da carga por deslocamento para os diferentes comprimentos de ancoragem. É possível observar no gráfico, no comprimento de ancoragem mais longo ($L=185$ mm) que a carga permanece praticamente constante enquanto se tem uma propagação estável do defeito. Também

é possível identificar uma leve não-linearidade nos ensaios antes da carga máxima. Este comportamento está de acordo com o mencionado na literatura [3, 61, 109].

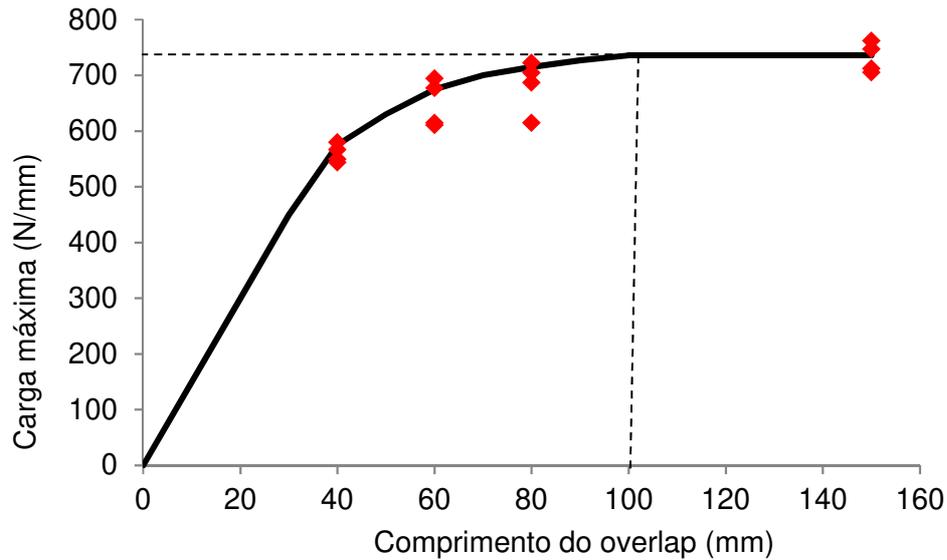
Figura 56: Curvas de carga máxima em função do comprimento de ancoragem.

Observa-se que a partir de determinado comprimento de ancoragem, denominado comprimento efetivo máximo, L_{em} , a carga de falha não se eleva. Traçando-se, então, um gráfico em termos de carga de falha por comprimento de ancoragem, mostrado na Figura 56, é possível obter os dois parâmetros que definem este sistema de colagem: tensão máxima cisalhante, τ_m , e comprimento efetivo máximo, L_{em} . O primeiro é definido através da Equação 4, onde f_m é a carga máxima por largura dividido pela largura do corpo de prova.

$$\tau_m = \frac{f_m}{L_{em}} \quad (4)$$

Obteve-se o valor de 736 N/mm como a maior carga por largura que a junta colada é capaz de suportar independentemente do tamanho de ancoragem da região colada e o comprimento efetivo máximo de 100 mm. Pela Equação 4 tem-se que a tensão cisalhante máxima é de 7,36 MPa.

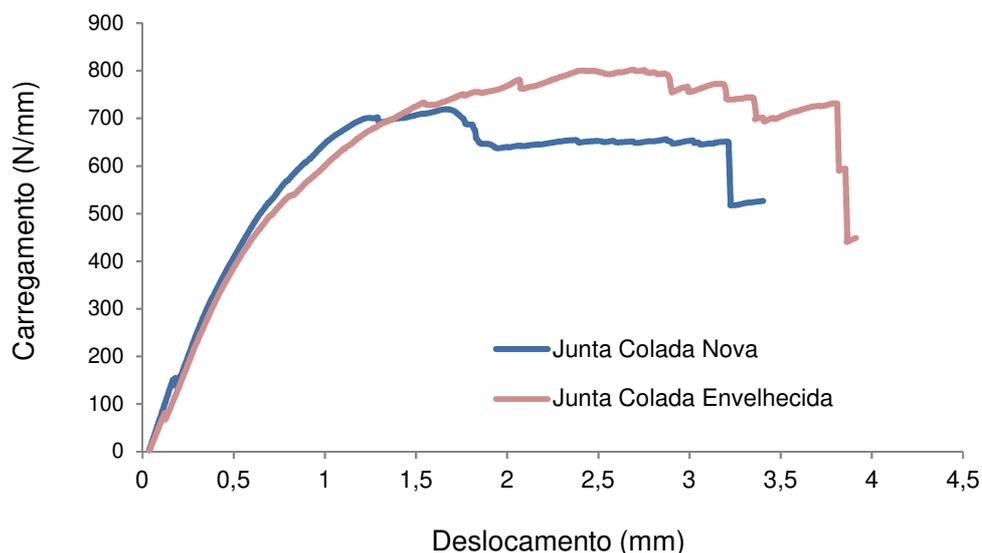
Figura 57: Testes de cisalhamento em juntas sem e com envelhecimento com L=185 mm. Curva média dos testes.

Como descrito anteriormente, uma das placas foi submetida a um processo de envelhecimento em câmara de UV e névoa salina durante um ano e seis meses. Após este período, foram usinadas juntas coladas a partir da placa, para testes estáticos, com comprimento de ancoragem de 185 mm. A Figura 57 mostra a média das curvas carga

por deslocamento dos materiais envelhecidos e sem envelhecimento. Observa-se pelo gráfico que as juntas envelhecidas apresentaram uma carga máxima superior, no valor de 830 N/mm. Este fato pode estar associado a um processo de pós-cura no adesivo da interface e na resina de impregnação. É possível verificar que não houve degradação na junta em função da exposição ao UV e à névoa salina. O fator determinante para a não ocorrência está associado ao fato da junta estar protegida por revestimento orgânico anticorrosivo (pintura), que tem capacidade de impedir a difusão de umidade na interface da junta colada e desta forma, evitar corrosão. Infere-se deste resultado que a pintura atuou como uma barreira de proteção da interface, que por sua vez teve suas propriedades melhoradas pela finalização do processo de cura do adesivo com o tempo.

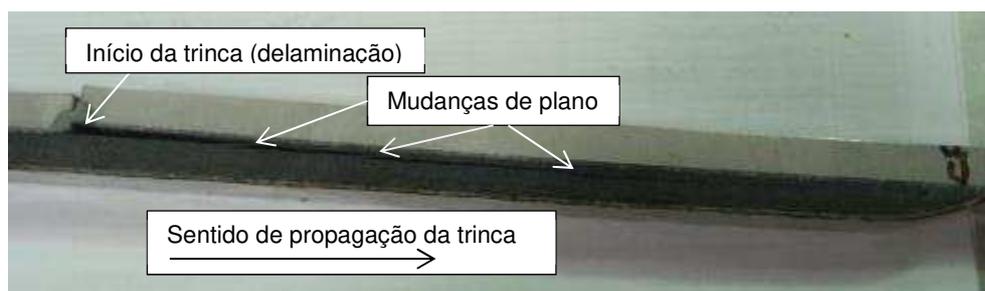
Figura 58: Modo de falha por delaminação entre as camadas do laminado de fibra de carbono de uma junta colada envelhecida.

O modo de falha dos corpos de prova foi identificado como delaminação na interface das camadas do compósito de fibra de carbono, tendo início entre a primeira e segunda camada e à medida que esta se propagava, o descolamento progredia para o interior do laminado de compósito de fibra de carbono, como mostrado na Figura 58.

Este fenômeno foi observado nos dois tipos de juntas coladas: com e sem envelhecimento e está associado ao fato da trinca (descolamento) encontrar um plano de cisalhamento onde provavelmente havia uma deficiência de impregnação da resina na fibra de carbono. Este tipo de falha mostra que a adesão no substrato metálico se manteve íntegra. Este é um indicativo de que houve uma boa preparação de superfície. A falha também mostra que o limite de tensão cisalhante entre as camadas de compósito é menor que a tensão de cisalhamento crítica na interface aço/compósito.

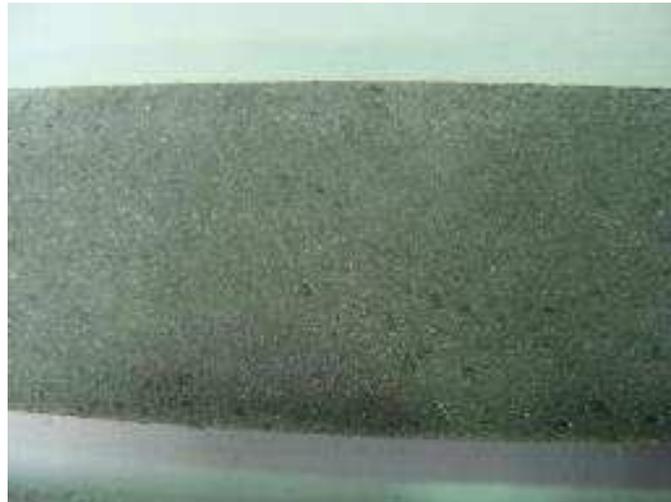
Figura 59: Substrato metálico após envelhecimento

A Figura 59 mostra a face do substrato metálico, proveniente da interface, após o envelhecimento, no qual é possível observar que a superfície não sofreu nenhum ataque do meio externo. Removeu-se um pequeno pedaço da parte mais extrema da

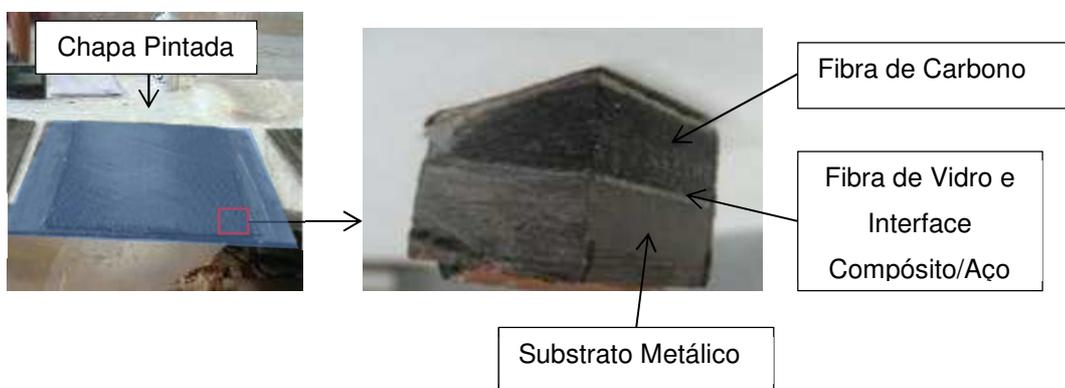
Figura 60: Retirada de amostra de junta colada na região mais próxima da extremidade da chapa pintada após envelhecimento.

chapa que sofreu envelhecimento, a qual se caracteriza pela região mais crítica em termos de degradação, mostrada na Figura 60. É possível visualizar a interface interna com a camada de fibra de vidro e observa-se que não há sinal de envelhecimento, corroborando com os bons resultados encontrados nos testes de cisalhamento de juntas envelhecidas.

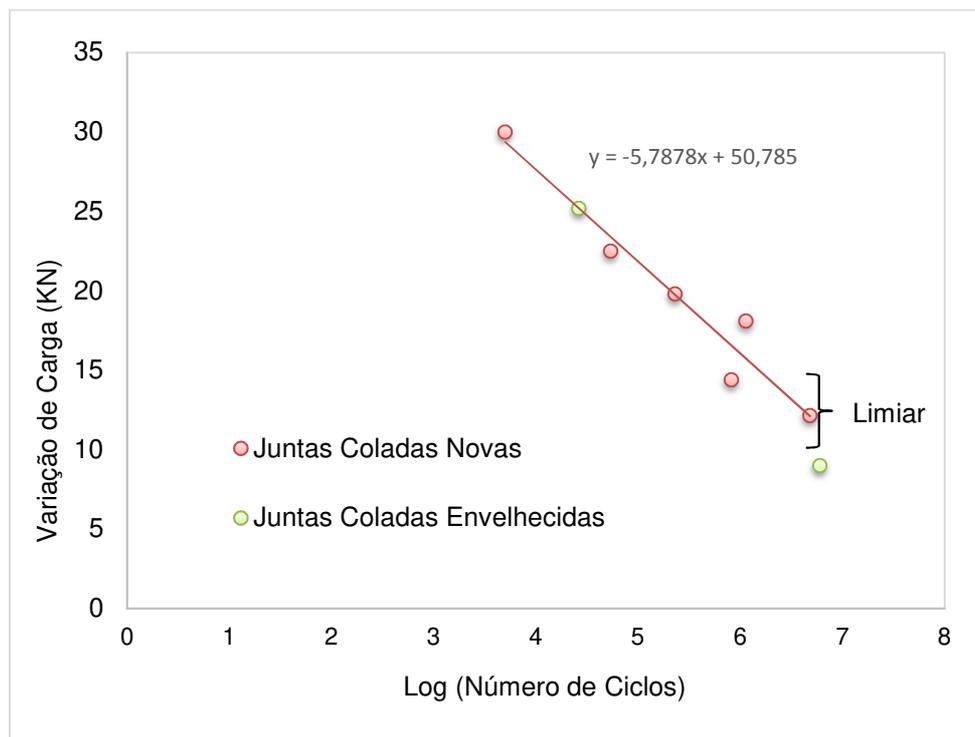
Figura 61: Curva de vida à fadiga referente à primeira bateria de ensaios.

Com os resultados da Tabela 8 é possível construir a curva de vida à fadiga para este sistema de junta colada, mostrada na Figura 61. A curva se baseia no modelo estabelecido por Wöhler, constituído de um gráfico semi-logarítmico de variação de tensão *versus* o número de ciclos necessários para a ruptura.

O teste com baixo nível de carga da junta colada envelhecida foi ensaiado até 6 milhões de ciclos e não houve propagação da trinca, indicando que este pode ser o limiar de propagação. No teste com alto nível de carregamento da junta colada envelhecida observou-se falha na mesma ordem do número de ciclos das juntas novas, mostrando que o envelhecimento não afetou o comportamento à fadiga neste ponto, mostrado na Figura 61. Os testes indicam que o limiar de vida à fadiga encontra-se na ordem de 33% do limite de resistência, sem envelhecimento. COLOMBI *et al.* [3] obtiveram mesma ordem de grandeza para este limiar de vida à fadiga em juntas coladas semelhantes a este trabalho.

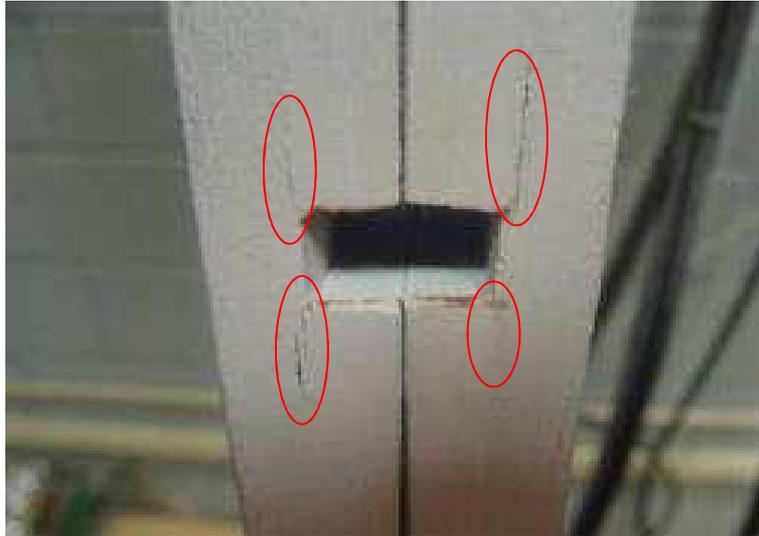
Figura 62: Trincas de fadiga

Para efeito de medição de crescimento de trinca, cada par de juntas apresentava o crescimento de quatro trincas (descolamentos), duas do lado esquerdo e duas do lado direito. O comprimento de um dado defeito foi definido como o valor médio obtido de

medições nas faces frontal e posterior. As laterais das juntas coladas foram pintadas de branco, de maneira a tornar o comprimento dos defeitos mais visíveis e facilitar o acompanhamento da propagação. A Figura 62 mostra um corpo de prova pintado de branco, onde é possível ver as quatro trincas. As medições foram realizadas com paquímetro digital.

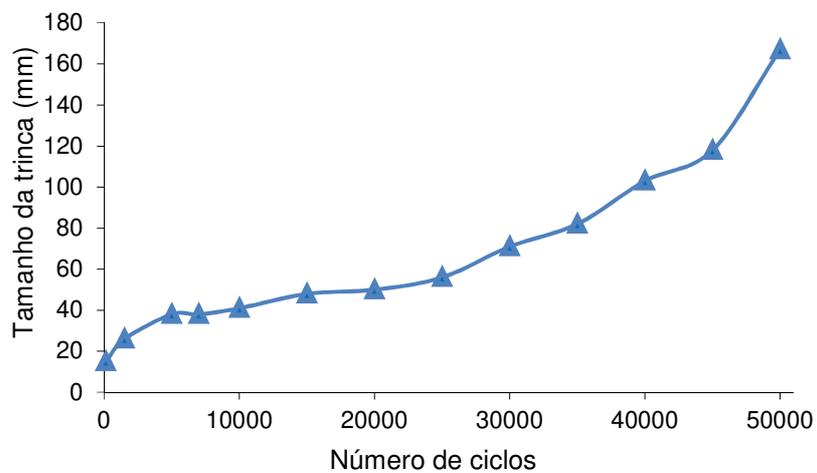
Figura 63: Crescimento da trinca em função do número de ciclos em um ensaio com baixo número de ciclos. Corpo de prova 2.

A Figura 63 e a Figura 64 mostram, como exemplo, a evolução do crescimento da trinca até a falha em função do número de ciclos de dois tipos de corpos de prova. O corpo de prova 2 é um exemplo que falhou com baixo número de ciclos e o corpo de prova 5, outro exemplo que falhou com elevado número de ciclos.

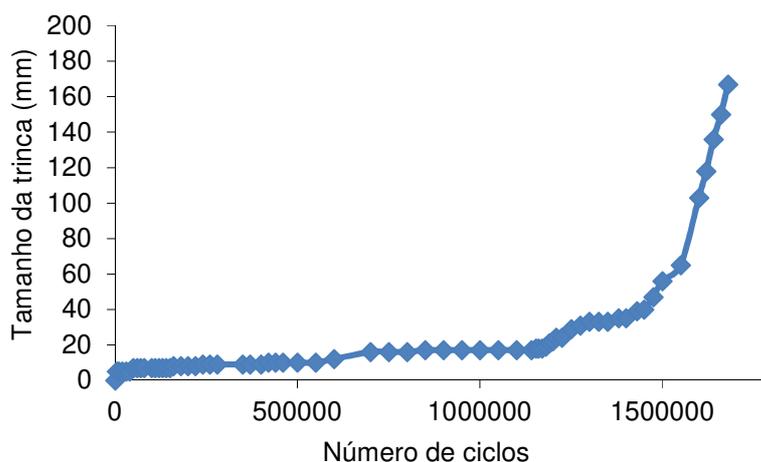
Figura 64: Crescimento da trinca em função do número de ciclos em um ensaio com alto número de ciclos. Corpo de prova 5.

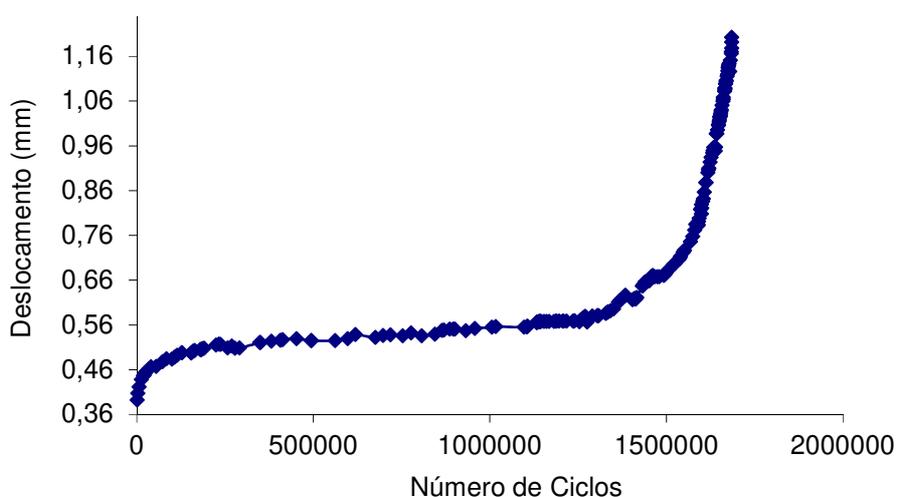
Figura 65: Crescimento do deslocamento em função do número de ciclos do corpo de prova 5. Representação da queda de rigidez da junta.

A falha do corpo de prova pode também ser caracterizada pela queda de rigidez do sistema de junta colada. Essa queda é identificada por meio da evolução do deslocamento da junta durante a ciclagem. A Figura 65 mostra como o deslocamento da junta cresce em função do número de ciclos do corpo de prova 5. Nota-se uma queda no início, seguida de uma estabilização e depois uma elevada redução de rigidez nos últimos ciclos até a falha, bastante similar ao comportamento de evolução de trinca estabelecido por Paris. Este gráfico mostra a queda de rigidez e consequente aumento da flexibilidade da junta 5.

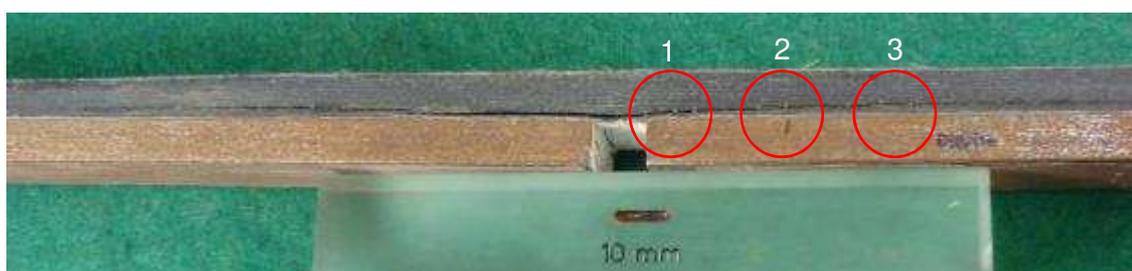
Figura 66: Vista lateral de uma junta sem processo de degradação com a trinca de fadiga.

A Figura 66 mostra a vista lateral de uma junta nova com a trinca de fadiga que se originou no centro e progrediu para ambos os lados. A sequência de números foi utilizada para facilitar a identificação das imagens.

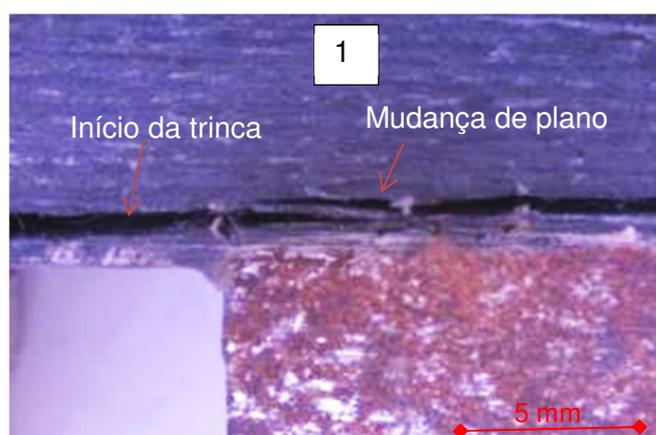
Figura 67: Região 1 - Início da trinca. Aumento de 7,5x.

A região 1, ampliada na Figura 67, é o ponto de iniciação da trinca, caracterizada por delaminação entre a primeira e a segunda camada de fibra de carbono. Logo em seguida, observa-se a mudança de plano após o avanço da trinca.

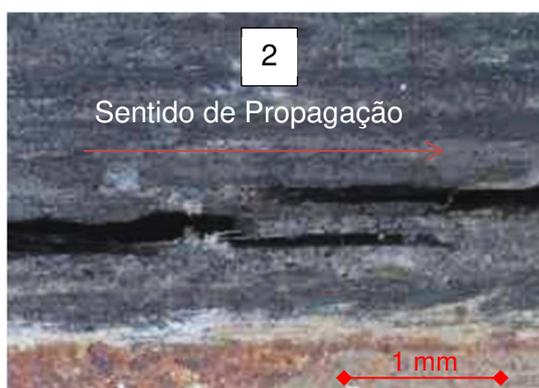
Figura 68: Mudança de plano da trinca com interrupção. Aumento de 7,5x.

A Figura 68 mostra a região 2, de forma ampliada, onde a trinca propaga entre a segunda e terceira camada de fibra de carbono até sua interrupção e em seguida tem-se a continuação do avanço da trinca entre a terceira e quarta camada de fibra de carbono. A Figura 69 mostra a região 3, de forma ampliada, onde a trinca propagava entre a terceira e quarta camada de fibra de carbono até mudança de plano e em seguida entre a quarta e quinta camada de fibra de carbono.
