ESTUDO DO COMPORTAMENTO ESTÁTICO E À FADIGA DE JUNTA COLADA
COMPÓSITO POLIMÉRICO E AÇO EM DIFERENTES TRATAMENTOS DE
SUPERFÍCIE E SUJEITA À NÉVOA SALINA APLICADA COMO REPARO NA
INDÚSTRIA DO PETRÓLEO

Tese de Doutorado apresentada ao Programa de Pós-graduação em Engenharia Metalúrgica e de Materiais, COPPE, da Universidade Federal do Rio de Janeiro, como parte dos requisitos necessários à obtenção do título de Doutor em Engenharia Metalúrgica e de Materiais.

Rio de Janeiro
Junho de 2018

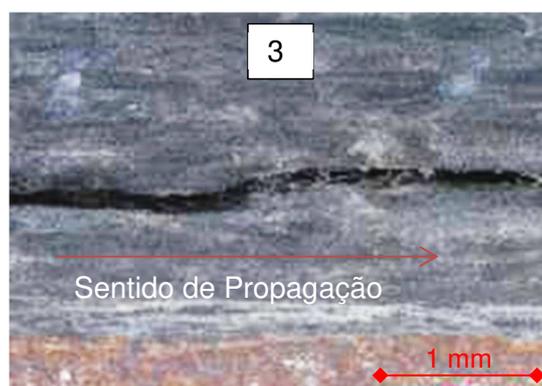
Figura 69: Mudança de plano da trinca sem interrupção. Aumento de 7,5x.

A Figura 68 mostra a região 2, de forma ampliada, onde a trinca propaga entre a segunda e terceira camada de fibra de carbono até sua interrupção e em seguida tem-se a continuação do avanço da trinca entre a terceira e quarta camada de fibra de carbono. A Figura 69 mostra a região 3, de forma ampliada, onde a trinca propagava entre a terceira e quarta camada de fibra de carbono até mudança de plano e em seguida entre a quarta e quinta camada de fibra de carbono.

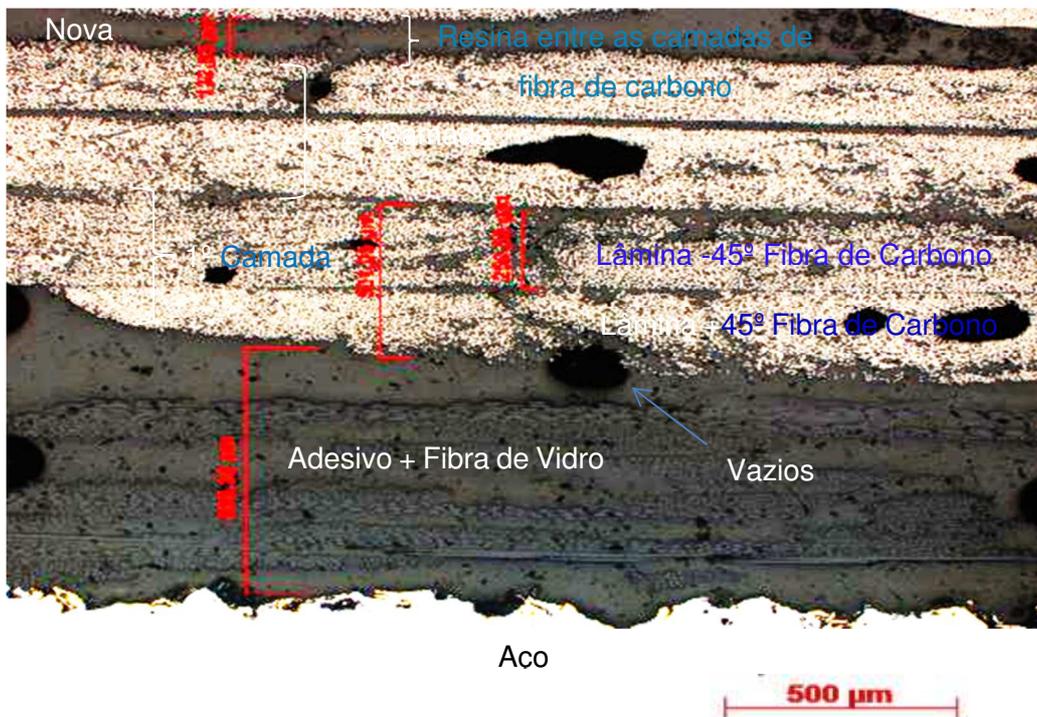
Figura 70: Micrografia da junta colada nova compreendendo o aço, camada de fibra de vidro e duas camadas de fibra de carbono. Aumento de 50 vezes.

A Figura 70 ilustra uma imagem de junta colada nova, no qual é possível visualizar o substrato metálico, a camada de fibra de vidro, quatro lâminas de fibra de carbono, as quais correspondem a duas camadas de $\pm 45^\circ$, e a resina de impregnação. Observa-se que a camada de fibra de vidro possui aproximadamente 0,8 mm, cada camada de compósito de fibra de carbono possui 0,5 mm, correspondendo a cerca de 0,25 mm para cada lâmina. É possível visualizar que a resina entre as camadas de fibra de carbono pode variar de espessura, tendo em visto o processo de laminação ser realizado de forma manual.

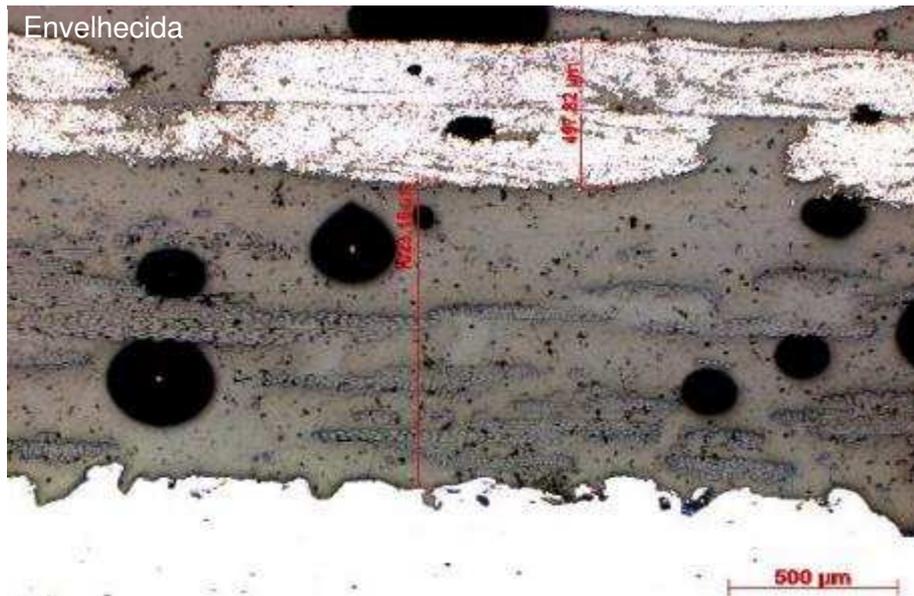
Figura 71: Micrografia da junta colada envelhecida compreendendo o aço, camada de fibra de vidro e 1 camada de fibra de carbono. Aumento de 50 vezes.

A Figura 71 mostra uma imagem similar, porém de uma junta após envelhecimento e teste de fadiga. Não se observa na imagem nova e nem na envelhecida algum descolamento na interface entre o material compósito e o substrato metálico. Os pontos escuros presentes nas imagens parecem indicar vazios devido à liberação de gases, que ficaram aprisionados durante o processo de cura da resina. A imagem envelhecida indica ter quantidade de gás aprisionado em maior quantidade.

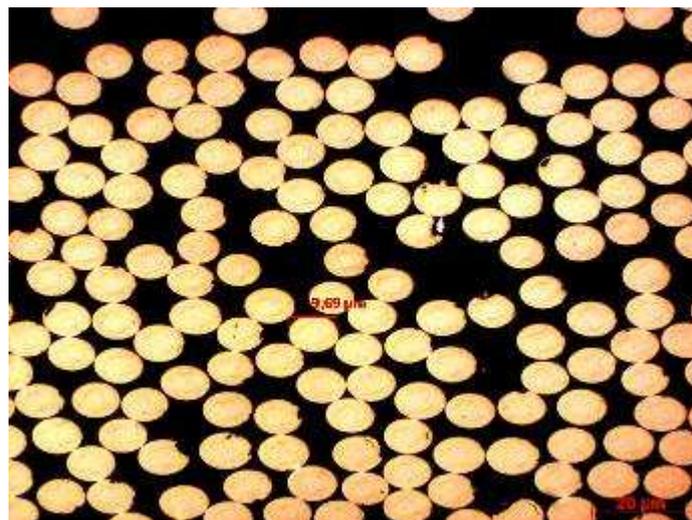
Figura 72: Arranjo da fibra de carbono na matriz polimérica. Aumento de 1000 vezes.

A Figura 72 mostra o arranjo da fibra de carbono na matriz polimérica. Observa-se que não há uma distribuição regular, fato característico de processo manual de fabricação de laminado compósito. Foi encontrado o valor de $9,69 \mu\text{m}$ para o eixo maior da elipse de uma fibra de carbono, visto que a imagem mostra o corte de fibras orientadas a 45° , logo, pode concluir que o diâmetro da fibra de carbono é na ordem de ordem $7 \mu\text{m}$, valor típico de diâmetro de fibra de carbono utilizado em reparo de estruturas.

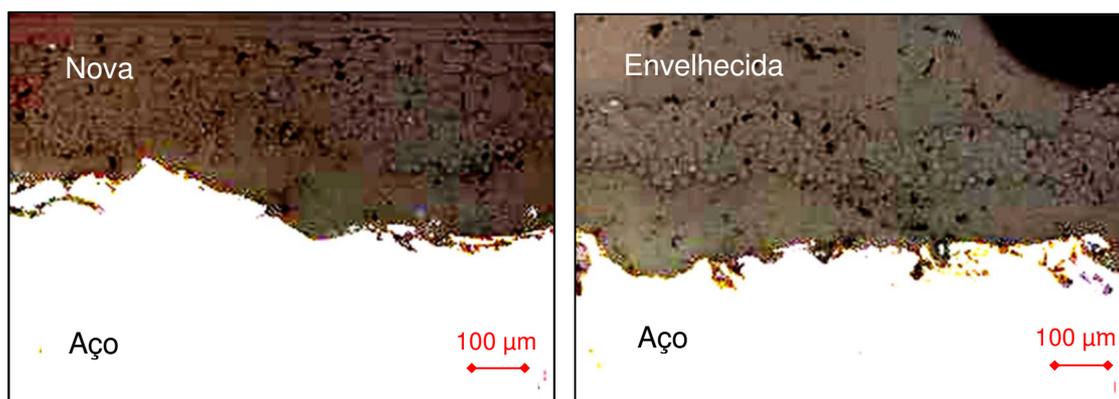
Figura 73: Adesão entre o Aço e o laminado compósito após o teste de fadiga de uma junta nova e de uma junta envelhecida. Aumento de 200 vezes.

A Figura 73 mostra a adesão entre o substrato metálico e o laminado compósito após o teste de fadiga de uma junta nova e de uma junta que sofreu processo de envelhecimento. Observa-se que a adesão entre o aço e o compósito se manteve intacta nos dois tipos de juntas após os testes de fadiga.

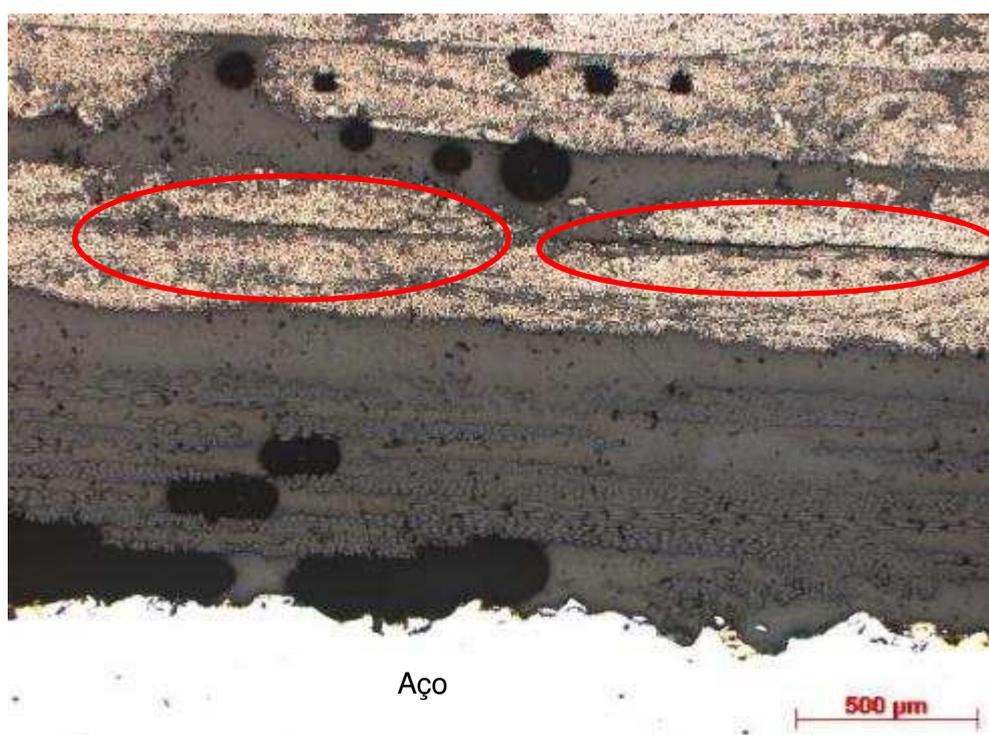
Figura 74: Trinca em junta nova após o teste de fadiga. Aumento de 50 vezes.

A Figura 74 mostra a trinca em um corpo de prova novo após o teste de fadiga. Observa-se que a trinca progride na interface entre duas lâminas de fibra de carbono na primeira camada.

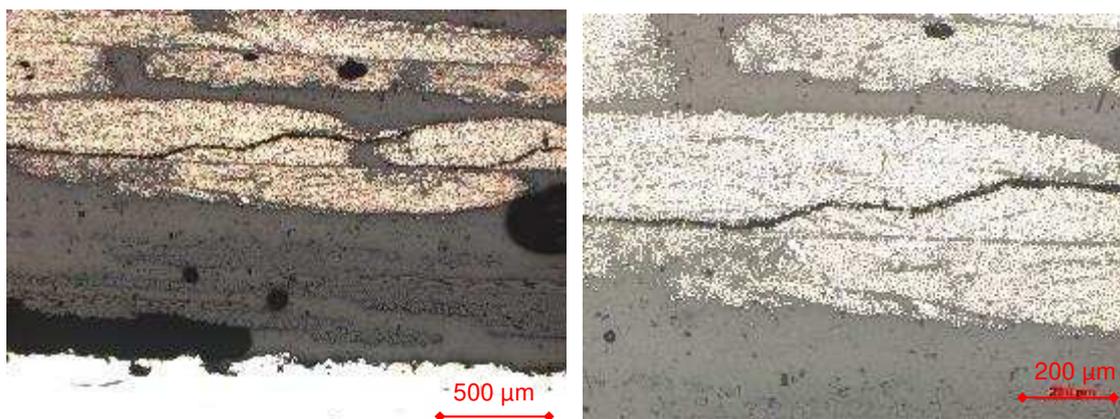
Figura 75: trinca em um corpo de prova novo após o teste de fadiga. Aumento de 50 vezes – lado esquerdo e aumento de 100 vezes - lado direito.

A Figura 75 mostra outro ponto da junta onde é possível visualizar a mudança de plano de propagação da trinca. Este fenômeno pode estar associado à uma região mais pobre em resina, fazendo com que a trinca encontre um caminho mais propício, que exige menos energia para sua propagação.

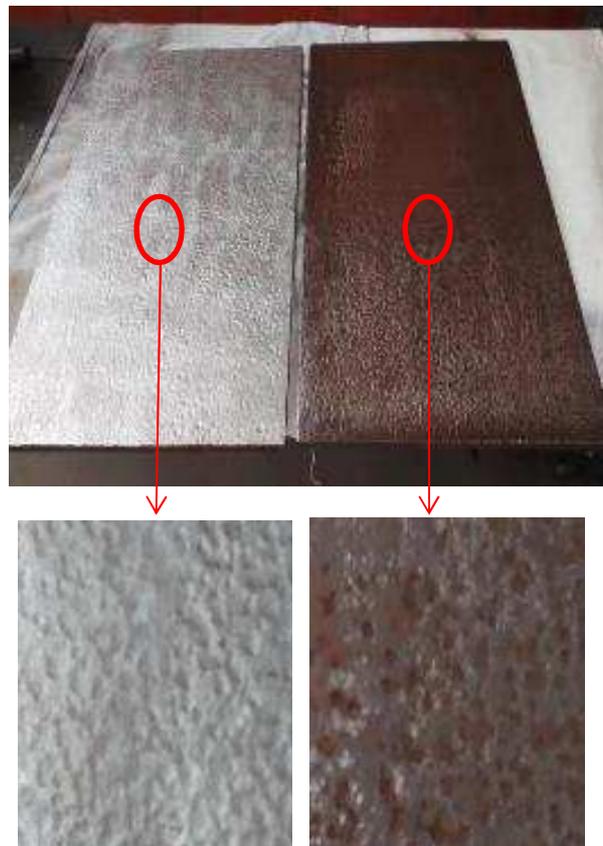
Figura 76: Placa corroída antes e após o tratamento pela máquina rotativa com impacto.

A Figura 76 mostra a superfície da placa de aço antes e depois do tratamento por máquina rotativa de impacto. Pode-se visualizar que a cerda da máquina foi capaz de atingir pites profundos. Esta superfície tratada é comparável ao padrão SSPC de limpeza metal quase branco (Sa 2 ½)-SP10/Nace#2 [111]. Uma desvantagem desta máquina é a baixa produtividade, que é de cerca de 1,5 m²/hora. Como resultado, esta máquina é recomendada para áreas pequenas, que são a maioria dos casos dos

reparos. Constatou-se que o uso repetido da ferramenta conduz inevitavelmente ao desgaste progressivo das pontas de cerdas, acompanhado por um desempenho reduzido da ferramenta, logo, o conjunto de cerdas deve ser substituído sempre que a rugosidade desejada não seja mais possível de ser obtida. STANGO e KARGOL [112] indicam que o perfil transmitido à superfície diminui progressivamente à medida que as ferramentas envelhecem ao longo de um ciclo de trabalho de uma hora. É importante mencionar que há uma distância ótima da ferramenta em relação ao substrato, em torno de 10 a 30 mm de distância da barra aceleradora em relação à superfície. Distâncias fora deste intervalo fornecerão valores de rugosidade inadequadas. Outro ponto que merece atenção é que durante a preparação de superfície, a aplicação da máquina deverá ser realizada em diferentes direções para que não seja criado um direção preferencial na superfície.

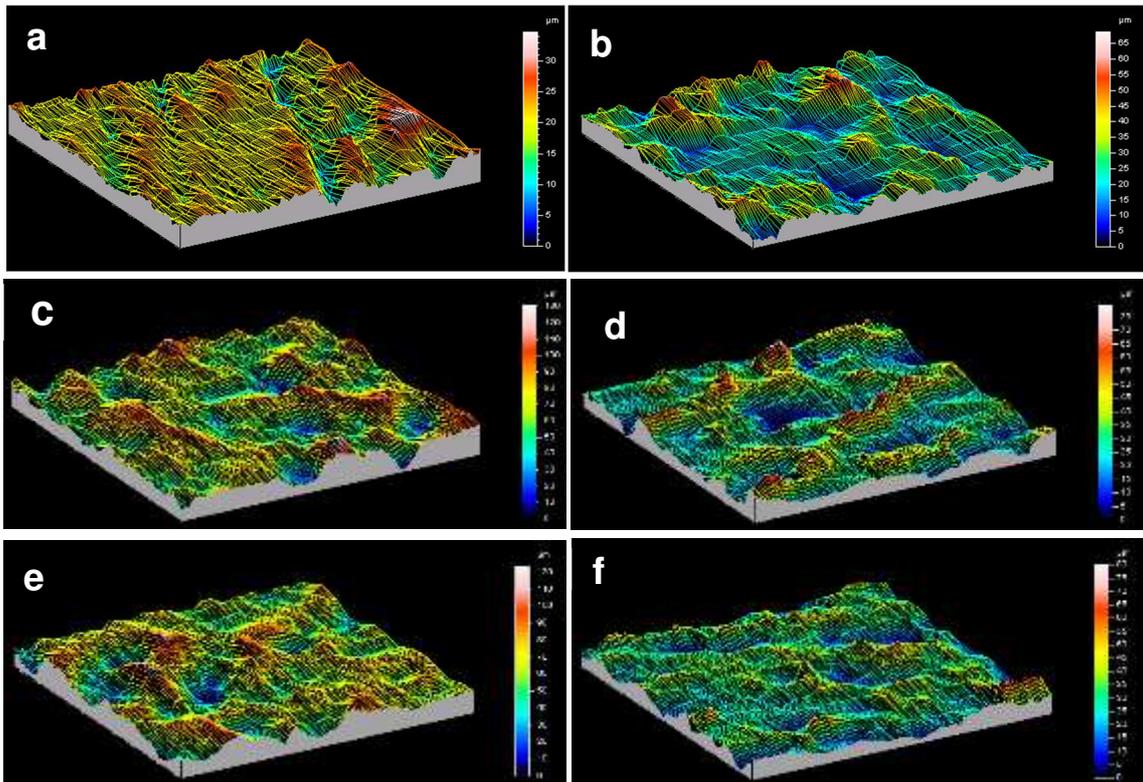
Figura 77: Imagens típicas das superfícies metálicas antes do tratamento: (a) Sem Corrosão, (b) Corroídas. Imagens típicas das superfícies metálicas após o tratamento: (c) Junta JSC, (d) Junta JC, (e) Junta MSC e (f) Junta MC.

Um perfil tridimensional das placas de aço corroídas e não corroídas é mostrado na Figura 77. As imagens “a” e “b” referem-se à superfície antes do tratamento e de “c” a “f” referem-se a imagens após tratamento superficial.

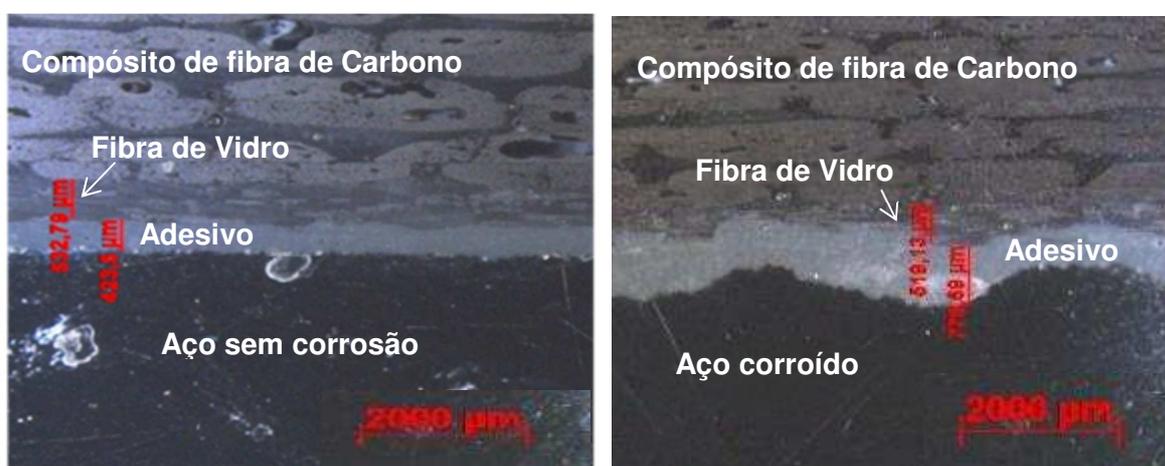
Figura 78: Imagem da interface de uma junta colada em aço sem corrosão e com corrosão.

A Figura 78 mostra a imagem da superfície de duas juntas coladas, um sem corrosão no substrato metálico (lado esquerdo) e outra com corrosão (lado direito). A imagem mostra que a espessura da camada adesiva da junta corroída é superior ao da junta não corroída.

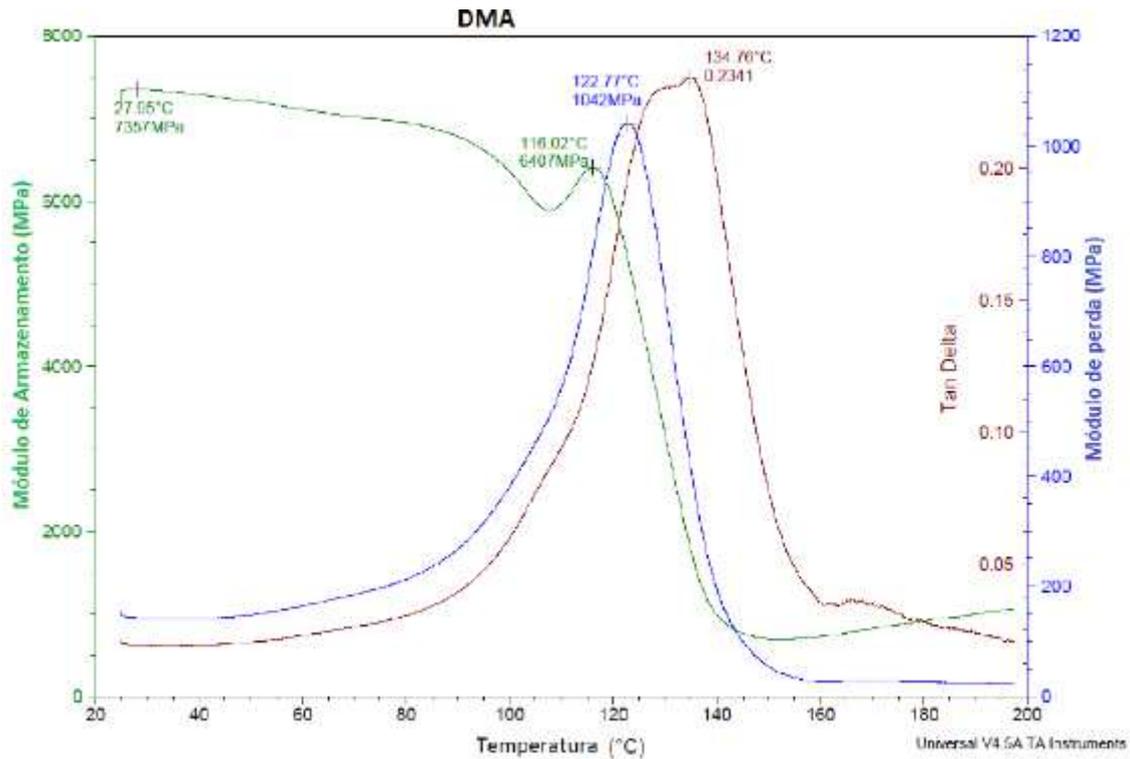
Figura 79: Temperatura de transição vítrea (Tg) do compósito de fibra de carbono (resina Pipefix).

transformações térmicas no polímero. Logo, um ensaio de DMA (*Dynamic Mechanical Analysis*) foi realizado no material compósito de fibra de carbono, conforme mostra a Figura 79, cujo valor obtido de Tg foi de 116,02°C, considerando o valor mais conservador, que é a medida da Tg a partir do módulo de armazenamento. A literatura [118] recomenda que um reparo por material compósito seja empregado pelo menos 30°C abaixo da Tg. Então, a máxima temperatura definida para a degradação do compósito de fibra de carbono foi de 80°C.

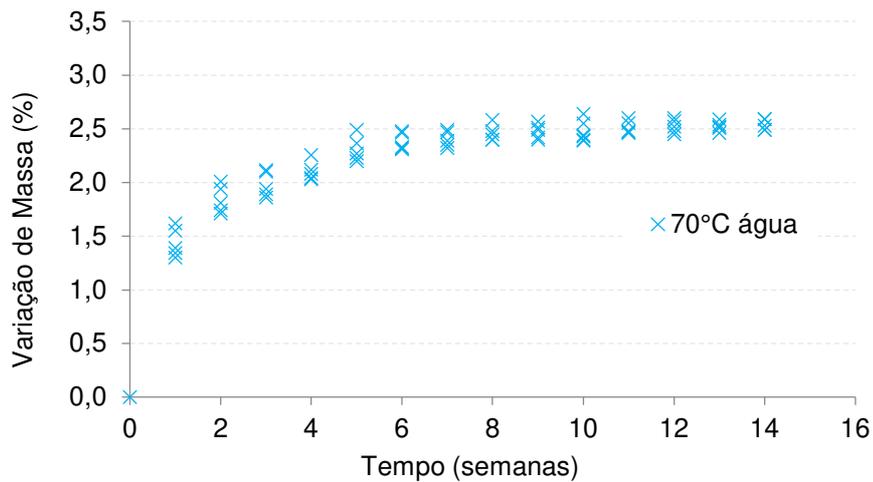
A Figura 80 mostra a variação mássica do compósito de fibra de carbono. A saturação é alcançada quando não é mais observado variação mássica dos corpos de prova, o que ocorreu em valor de 2,5% de ganho de massa.

Figura 80: Saturação dos corpos de prova de compósito de fibra de carbono.

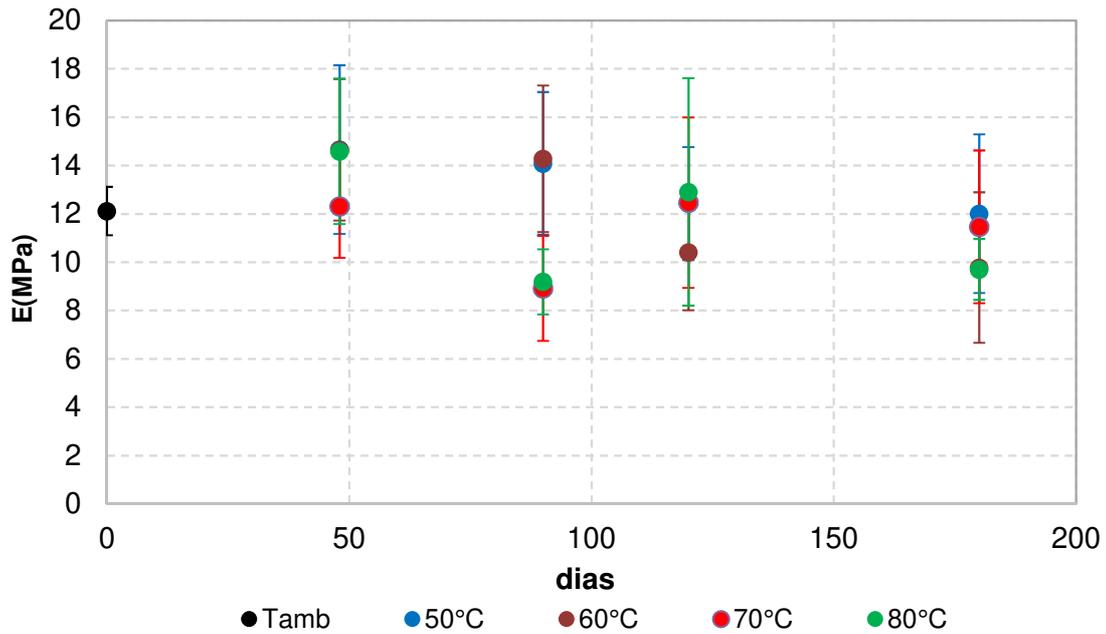
Como podem ser observados na Figura 81, os valores de módulo para o material envelhecido a 50, 60, 70 e 80°C não apresentaram uma tendência de redução do módulo de elasticidade em função do aumento da temperatura e do tempo. Como o modelo de Arrhenius prevê que a variação de uma determinada propriedade seja proporcional ao aumento da temperatura e que um critério de falha para esta propriedade seja atingido [117], os resultados obtidos não permitiram a aplicação do modelo.

Figura 81: Avaliação do módulo de elasticidade em diferentes tempos e temperatura.

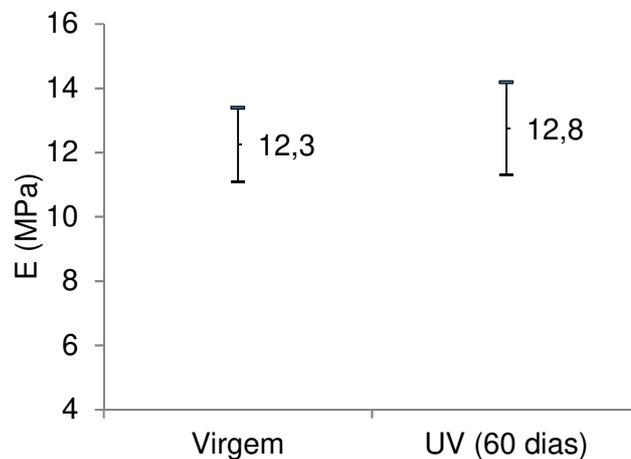
A Figura 82 mostra uma comparação entre o módulo de elasticidade dos compósitos de fibra de carbono antes e depois da degradação UV. É possível observar que não houve mudança no módulo de elasticidade.

Figura 82: Módulo de elasticidade antes da exposição UV e após 60 dias em UV.

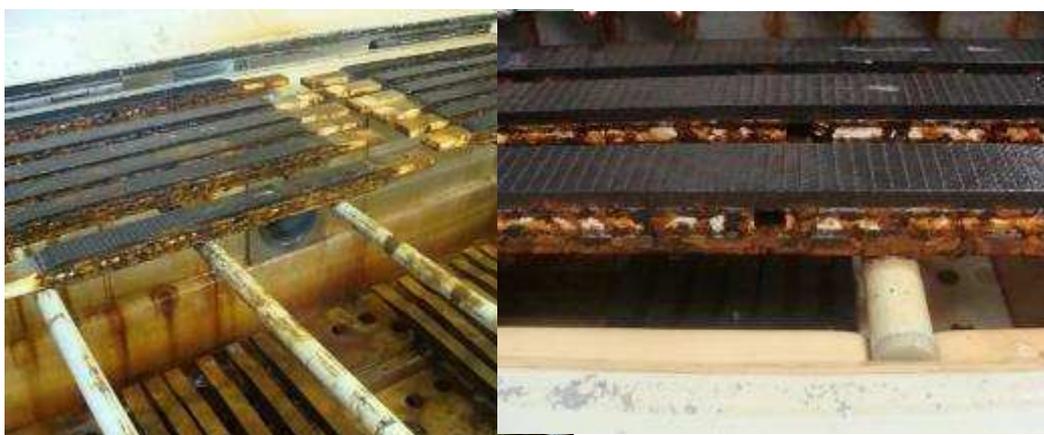
A Figura 83 exibe as juntas coladas dentro da câmara de névoa salina após 6 meses de degradação. Neste momento é possível observar a formação de óxido na região da interface. Nesta etapa não foi realizada retirada de corpo de prova para teste.

Figura 83: Juntas coladas da segunda bateria de testes após 6 meses na névoa salina.

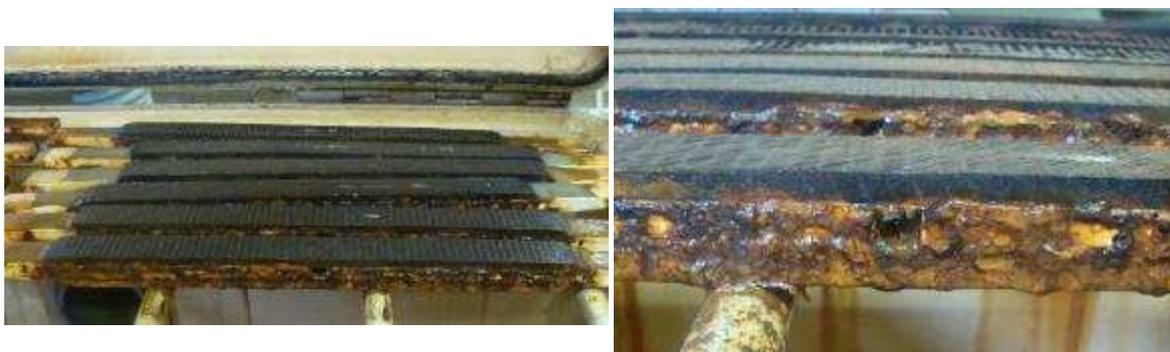
A Figura 84 exibe as juntas coladas dentro da câmara de névoa salina após 12 meses de envelhecimento. Neste momento é possível observar o aumento da formação de óxido na região da interface. Nesta fase, foram retirados alguns corpos de prova para testes estáticos e dinâmicos.

Figura 84: Juntas coladas da segunda bateria de testes após 12 meses na névoa salina.

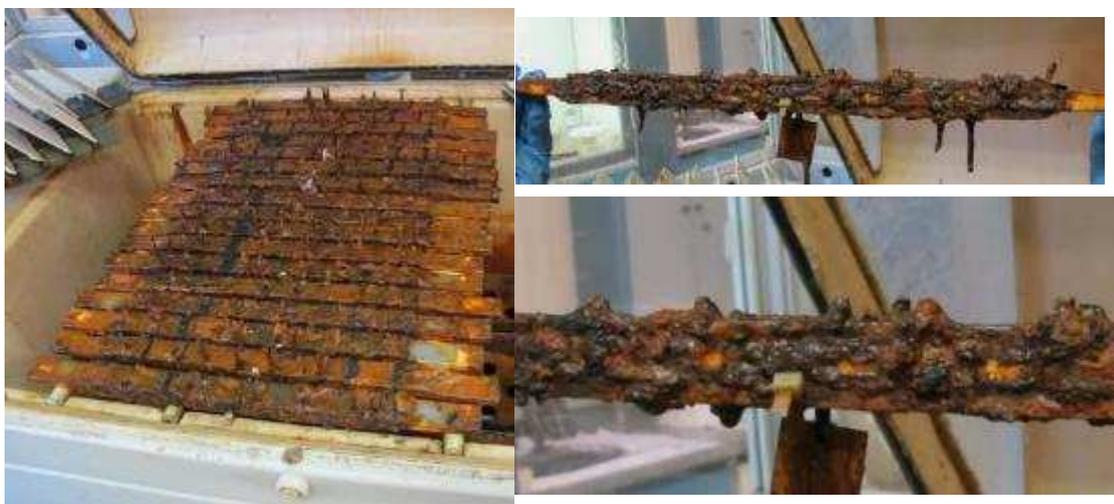
A Figura 85 exibe as juntas coladas dentro da câmara de névoa salina após 18 meses de degradação. Neste momento é possível observar grande quantidade de produtos de corrosão na região da interface e ao redor de toda junta colada.

Figura 85: Juntas coladas da segunda bateria de testes após 18 meses na névoa salina.

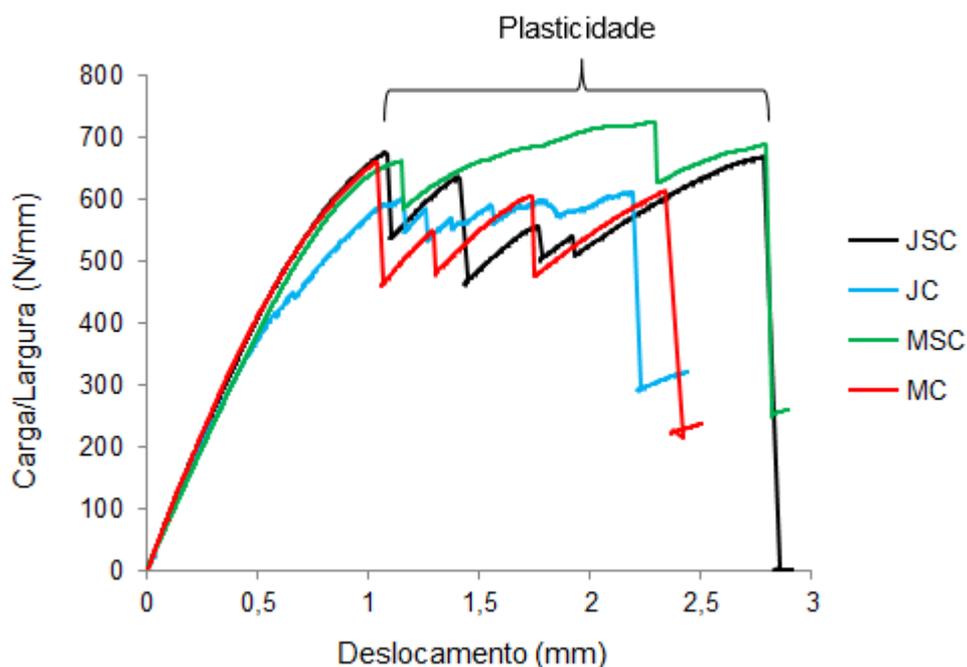
Foram testados cinco corpos de prova de cada grupo de juntas de compósito/aço em carga de tração monotônica e uma curva típica para cada tratamento de superfície é mostrada na Figura 86. Como pode ser visto, a resposta da carga por deslocamento é elástica e linear em cargas até aproximadamente 300 N/mm. Depois disso, observa-se uma curva não linear para todos os corpos de prova independentes do tratamento de superfície. Quando o deslocamento atinge cerca de 1 mm, observam-se os primeiros eventos de dano. A partir deste ponto, a carga não se eleva e os danos sucessivos são observados até a completa falha. A plasticidade pode ser vista entre 1 a 3 milímetros aproximadamente, proporcionando grande parte da capacidade de carga da junta colada e deve ser levada em consideração no projeto da junta. Deve-se ressaltar que quanto maior a sobreposição, maior é a zona plástica. Quando uma tensão crítica é atingida na interface, a fratura final é observada.

Este comportamento denota fratura estável e explica por que a força máxima das juntas coladas é independente do comprimento de ancoragem em sobreposições suficientemente longas. A existência de tal patamar de força, ilustrada na Figura 86 foi confirmada por outros autores [57, 60, 119]. CROCOMBE [120] apresentou o conceito de escoamento global e mostrou que a concentração de tensão é suavizado pela plasticidade e a falha ocorre quando toda região da interface adesiva está sob escoamento.

Figura 86: Curvas de testes estáticos - carga por comprimento (N/mm).

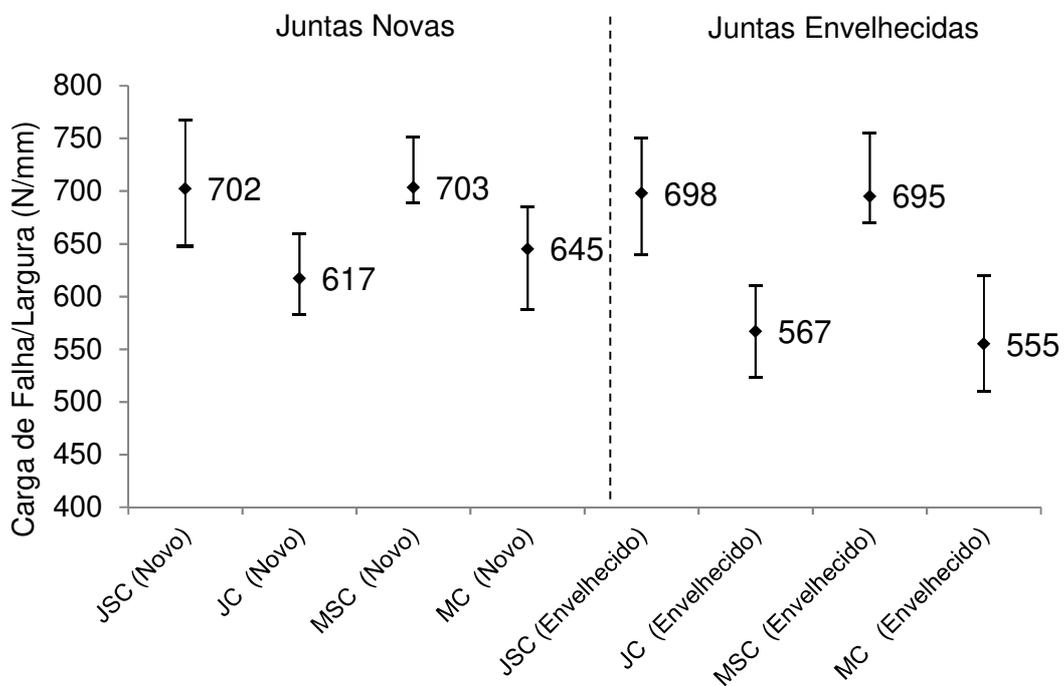
A Figura 87 mostra a carga máxima de falha por unidade de largura para cada tratamento de superfície, considerando a área efetiva de colagem após envelhecimento. Juntas do tipo JSC e MSC possuem resultados muito próximos e também, da mesma forma, as juntas JC e MC. Por outro lado, as juntas JSC e MSC apresentam resistência maior em comparação com JC e MC. Os resultados indicam que a resistência da junta colada é afetada pelo perfil geométrico da superfície metálica causada pela corrosão.

Observa-se uma queda na resistência das juntas coladas JC e MC após o período de 12 meses de envelhecimento na névoa salina. Os corpos de prova envelhecidos que utilizaram chapa metálica sem corrosão, juntas JSC e MSC, apresentaram valores semelhantes em relação aos corpos de prova sem degradação. Uma queda na resistência da ordem de 9% foi constatada nos corpos de prova envelhecidos que utilizaram chapa corroída na fabricação das juntas JC e MC. É possível concluir pelos resultados que o tipo de tratamento superficial, seja por

Figura 87: Resistência ao carregamento estático das juntas coladas antes (novo) e após envelhecimento de 12 meses em névoa salina.

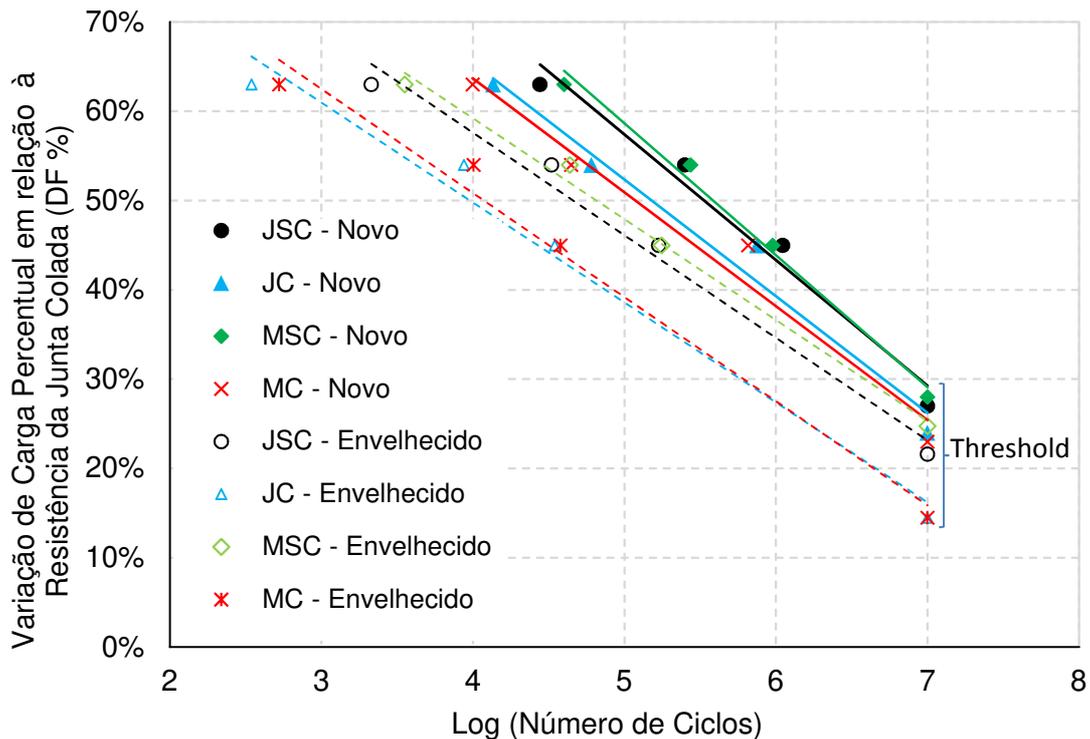
A partir dos resultados mostrados na Tabela 11 e na Tabela 12 e com auxílio do método dos mínimos quadrados, foi obtida uma curva de fadiga para cada grupo de juntas, como mostrado na Figura 88. As curvas são baseadas no modelo estabelecido pelo diagrama DF-N, consistindo em um gráfico log-log da variação percentual de carga em relação ao número de ciclos até a falha. Pode ser destacado que as juntas JSC e

A Figura 88 também mostra a carga limiar (*threshold*) em relação à resistência estática final. Os valores mais baixos para os corpos de prova corroídos podem ser atribuídos à interação entre o adesivo e a superfície de aço altamente corroída. Além disso, uma maior espessura de adesivo poderia ter diminuído a força de adesão. A literatura [124] informa que quanto mais espessa a camada adesiva, maior a probabilidade de defeitos na interface, como vazios e microfissuras, o que diminui a vida de fadiga da junta. Pode ser visto a partir dos resultados que a preparação da superfície com máquina rotativa de impacto é comparável ao jateamento.

De maneira análoga, ainda na Figura 88, tem-se a curva de fadiga dos corpos de prova envelhecidos, a partir dos resultados mostrados na Tabela 12. Observa-se uma queda nas curvas de vida de todas as juntas, porém os valores de limiar de fadiga estão próximos, à exceção das juntas coladas em chapas corroídas envelhecidas, as quais apresentaram queda no limiar de fadiga mais acentuado. É também possível observar que não há diferença entre o tipo de tratamento de superfície, conforme obtido nas juntas sem envelhecimento.

Figura 88: Curva de vida à fadiga de todos os tipos de juntas coladas, novas e envelhecidas na névoa salina por 12 meses.

Os resultados mostraram uma queda na vida à fadiga após o envelhecimento das juntas por 12 meses em névoa salina, porém, nota-se uma diminuição mais significativa nas juntas corroídas envelhecidas, para ambos os tratamentos de superfície. Da mesma forma que não se observou diferença de vida à fadiga entre os tratamentos de superfície nos corpos de prova novos, também não se identificou diferença entre as juntas envelhecidas. As curvas obtidas na Figura 88 podem ser escritas no formato da Equação 5.

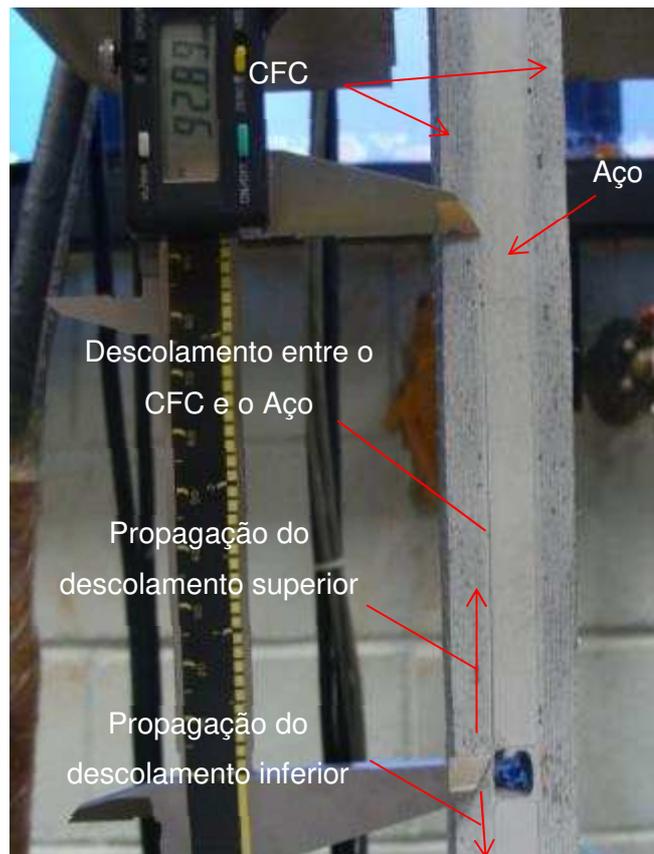
O crescimento do dano na interface durante os testes de fadiga foi medido por meio de um paquímetro digital durante a ciclagem de carga até próximo à ruptura. Cada junta possuía quatro propagações de descolamento, duas abaixo e duas acima do plano médio. A Figura 89 mostra o descolamento a partir da interface inferior e superior. As laterais das juntas foram pintadas de branco de maneira a tornar o comprimento dos defeitos mais visíveis e facilitar o acompanhamento da propagação. Esta medição foi igual ao procedimento utilizado na primeira bateria de testes.

Figura 89: Propagação do descolamento na interface

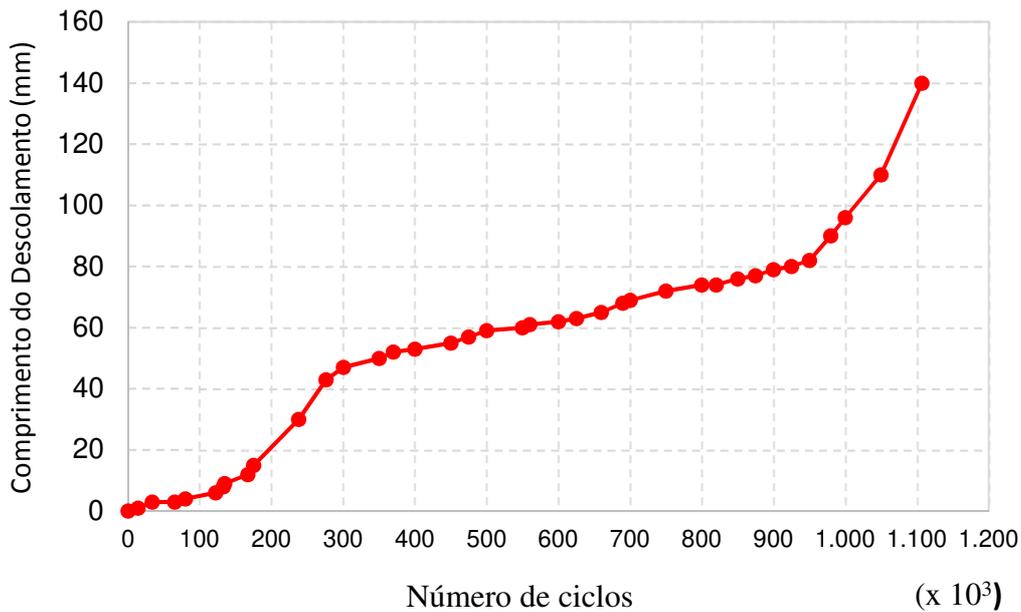
Um perfil típico de propagação de descolamento em função do número de ciclos é exibido na Figura 90. O exemplo mostrado é para a amostra JSC02, com intervalo de carga entre 5% e 50% da resistência estática, onde a falha ocorreu em 1.106.954 ciclos. Pode-se ver que a propagação do dano ocorre a taxas diferentes. A propagação é lenta no início até cerca de 150.000 ciclos. Então, torna-se mais rápida até 300.000 ciclos. Depois disso, uma inclinação constante na região intermediária até 960.000 ciclos, onde é observada uma propagação mais lenta de evolução do dano, seguida de um processo de descolamento de maior velocidade até a falha em 1.106.954 ciclos. Este perfil de comportamento foi observado para todos os corpos de prova.

Figura 90: Crescimento de descolamento por fadiga – Junta JSC02.

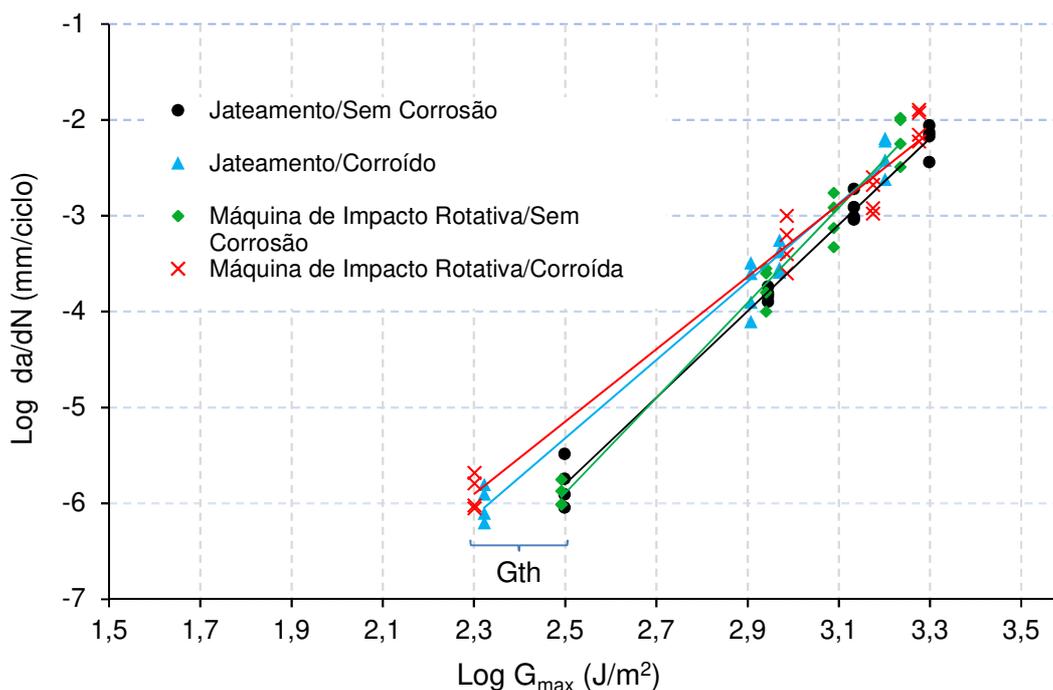
Os resultados dos testes de fadiga das juntas novas são mostrados na Figura 91, sob a forma de diagramas log-log de G_{max} por taxa de propagação da/dN (lei de Paris) [125]. A taxa de propagação de descolamento (da/dN) foi calculada pelo método secante de acordo com a norma ASTM E647 [126] onde é avaliado um número discreto de medidas da variação do comprimento do descolamento em função do número de ciclos.

Os resultados experimentais mostram que o comportamento à fadiga das juntas são similares na parte superior da curva, onde a variação de carga é alta e a taxa de propagação de descolamento é extremamente rápida, variando de 10^{-3} a 10^{-2} mm/ciclo. Por outro lado, à medida que a variação de carga diminui, a taxa de evolução do dano varia, conforme evidenciado na parte inferior do gráfico. Pode ser visto que, para uma taxa de propagação de descolamento em torno de 10^{-6} mm/ciclo, G_{max} torna-se diferente, onde os valores mais altos são encontrados para o substrato não corroído.

Figura 91: Taxa de crescimento do descolamento por taxa de liberação de energia das juntas novas.

Tendo em vista que a taxa de propagação de evolução do descolamento é extremamente pequena, um nanômetro por ciclo, onde $\text{Log}(da/dN) = -6$, conforme pode ser visto na Figura 91, o valor de G neste ponto foi assumido como um limiar de fadiga (*threshold*) para as juntas e praticamente não há crescimento de dano devido à fadiga. Neste ponto, G pode ser considerado G_{th} , considerado o limiar de fadiga.

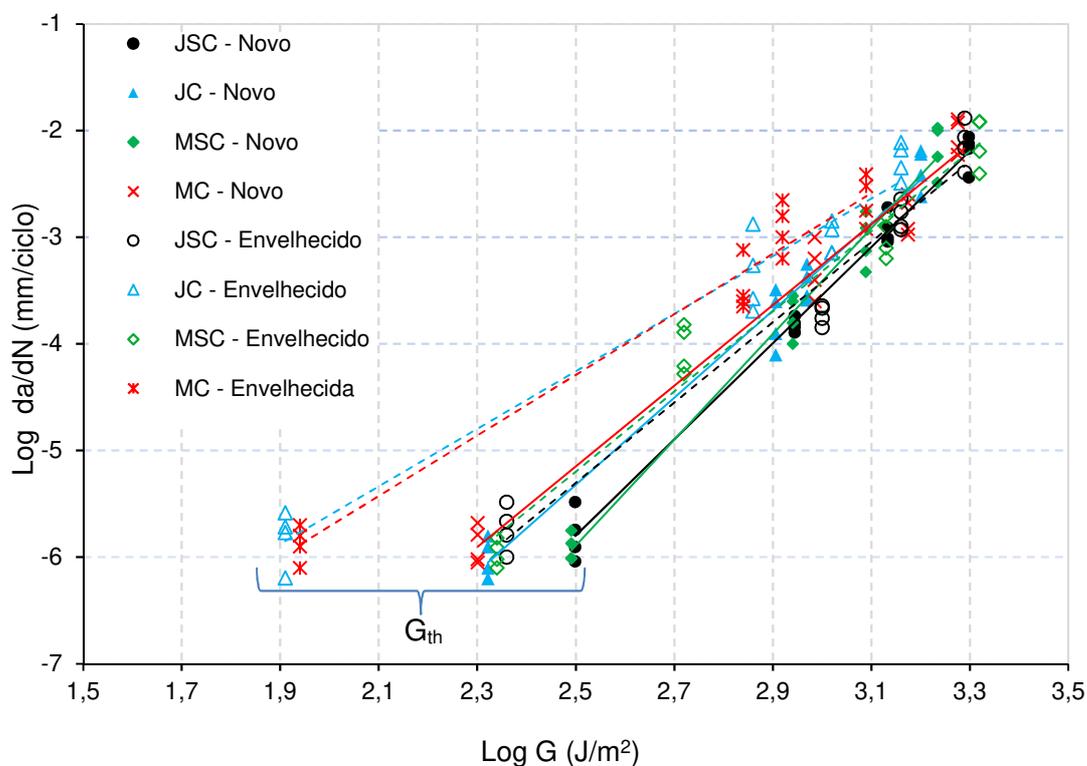
A Figura 92 mostra o resultado dos testes de fadiga das juntas coladas envelhecidas após 12 meses na névoa salina, juntamente com as juntas novas. Os resultados indicam uma queda da vida à fadiga dos corpos de prova envelhecidos. Da mesma forma que os ensaios estáticos, observa-se uma queda mais acentuada nos

corpos de prova que utilizaram chapas corroídas para a fabricação das juntas coladas. Conclui-se, também, que o tratamento superficial não indicou influência nos resultados.

Figura 92: Taxa de crescimento do descolamento por taxa de liberação de energia das juntas novas e envelhecidas.

As curvas obtidas na Figura 92 podem ser escritas no formato da Equação 8.

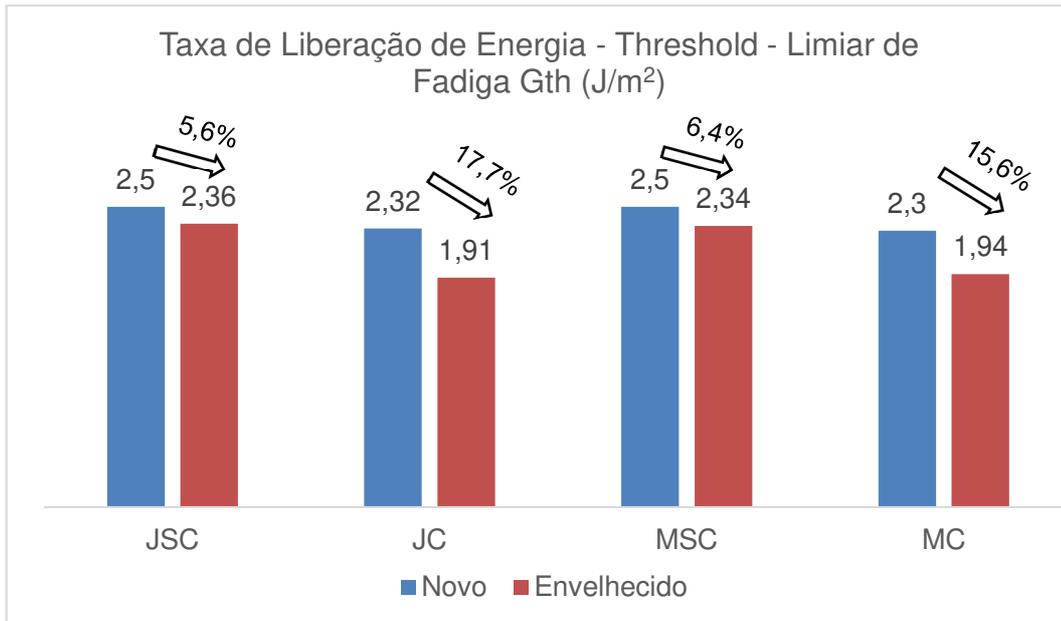
Os valores de G_{th} apresentaram pequena queda após o envelhecimento e podem ser melhor comparados na Figura 93. É também possível notar que a redução é mais significativa para as juntas coladas com substrato metálico corroído.

Figura 93: Taxa de liberação de energia no ponto de *threshold* (Gth) das juntas novas e envelhecidas após 12 meses em névoa salina.

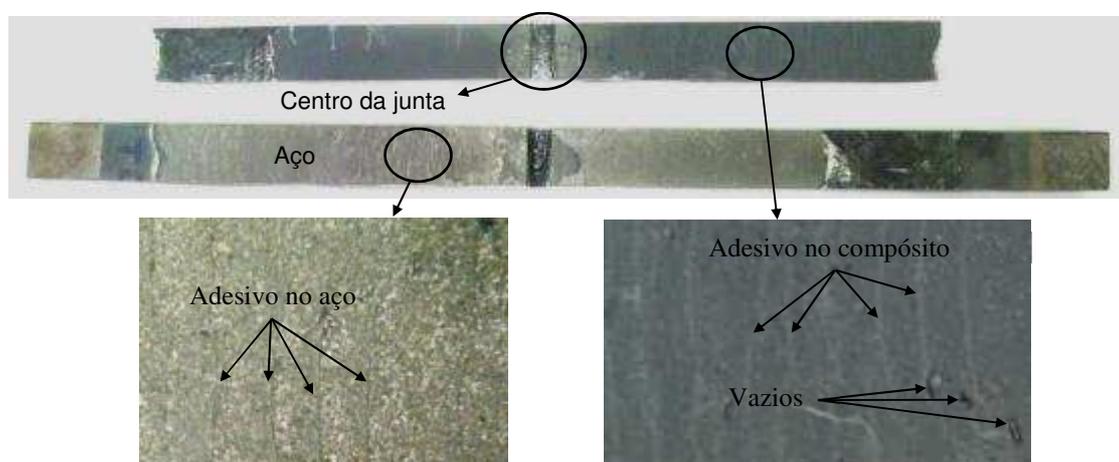
A Figura 94 mostra o modo de falha de juntas não corroídas e sem envelhecimento. Observa-se que o descolamento inicia-se no centro da junta. Adesivo pode ser visto em ambos os substratos, no aço e no compósito de fibra de carbono e alguns vazios também foram observados nas juntas. As falhas foram análogas para os dois tipos de tratamento de superfície, jateamento e máquina rotativa de impacto.

Figura 94: Falha nas juntas sem corrosão, estáticos e fadiga, sem degradação.

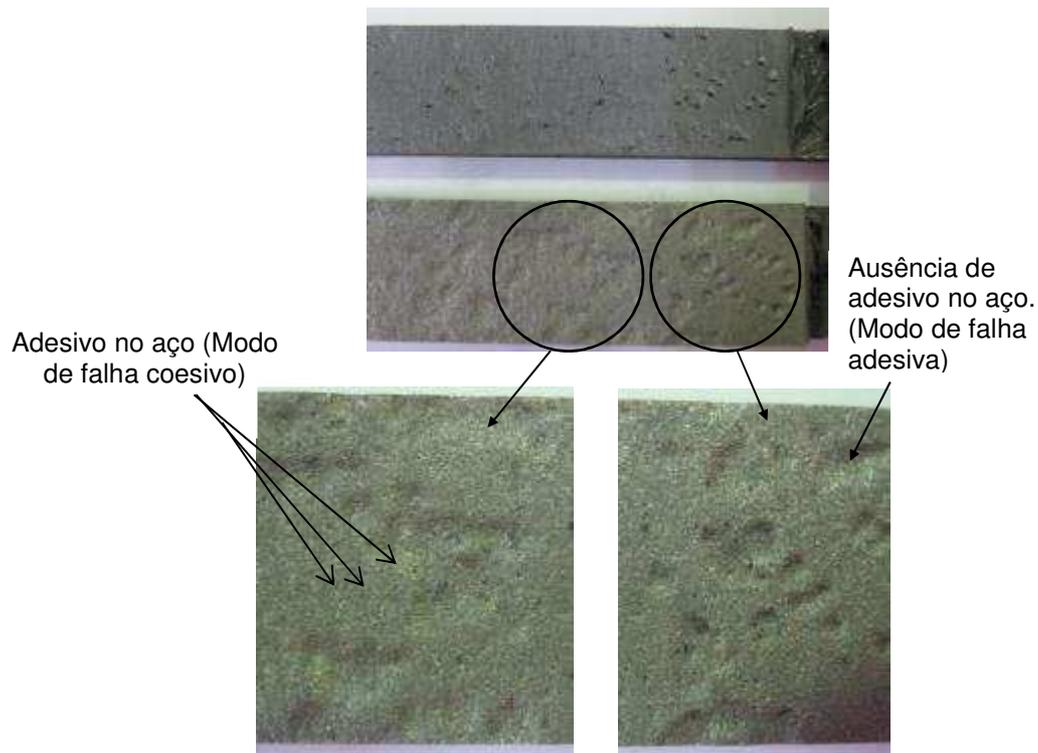
A Figura 95 mostra que as juntas altamente corroídas e sem envelhecimento apresentaram dois tipos de modo de falha em diferentes pontos, coesiva e adesiva. Os testes estáticos e de fadiga apresentam falhas similares para juntas corroídas, bem como para não corroídas.

Figura 95: Falha nas juntas com corrosão, estáticos e fadiga, sem degradação.

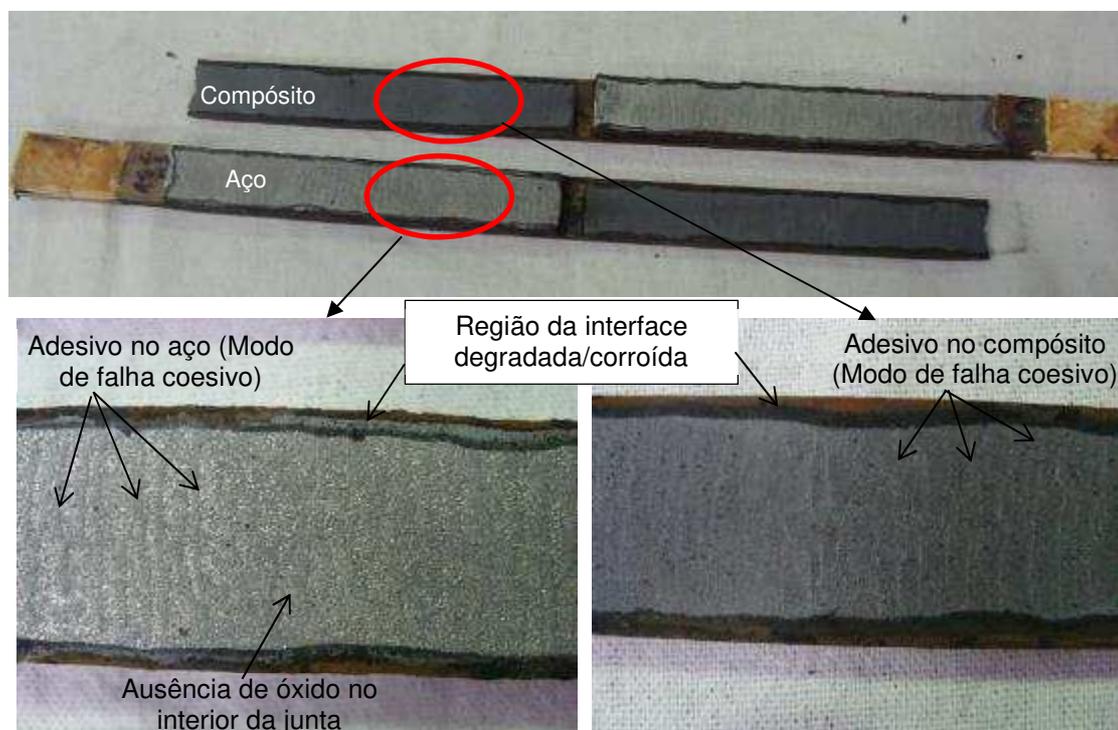
A Figura 96 mostra a falha do corpo de prova sem corrosão e envelhecido, referente aos testes estático e fadiga, após 12 meses na névoa salina. Este modo de falha foi similar tanto para o tratamento com jateamento, quanto por máquina rotativa de impacto. Observa-se que o modo de falha é do tipo coesivo, ou seja, tem-se adesivo tanto na parte metálica, quanto no laminado compósito. Pode-se notar que houve um processo de corrosão/degradação na interface, promovendo o descolamento da junta colada nas extremidades, onde é possível observar óxidos de corrosão. Este mecanismo de degradação é denominado corrosão por fresta. Nota-se que no interior

da junta colada não foi encontrado produtos de corrosão, mantendo a integridade da região que foi submetida ao tratamento de jato ou por máquina rotativa de impacto. A taxa de corrosão medida na interface dos corpos de prova sem corrosão foi de 3,3 mm/ano.

Figura 96: Falha das juntas coladas sem corrosão após degradação de 12 meses em juntas coladas sem corrosão (chapas lisas).
