ESTUDO DO COMPORTAMENTO ESTÁTICO E À FADIGA DE JUNTA COLADA
COMPÓSITO POLIMÉRICO E AÇO EM DIFERENTES TRATAMENTOS DE
SUPERFÍCIE E SUJEITA À NÉVOA SALINA APLICADA COMO REPARO NA
INDÚSTRIA DO PETRÓLEO

Tese de Doutorado apresentada ao Programa de Pós-graduação em Engenharia Metalúrgica e de Materiais, COPPE, da Universidade Federal do Rio de Janeiro, como parte dos requisitos necessários à obtenção do título de Doutor em Engenharia Metalúrgica e de Materiais.

Rio de Janeiro
Junho de 2018

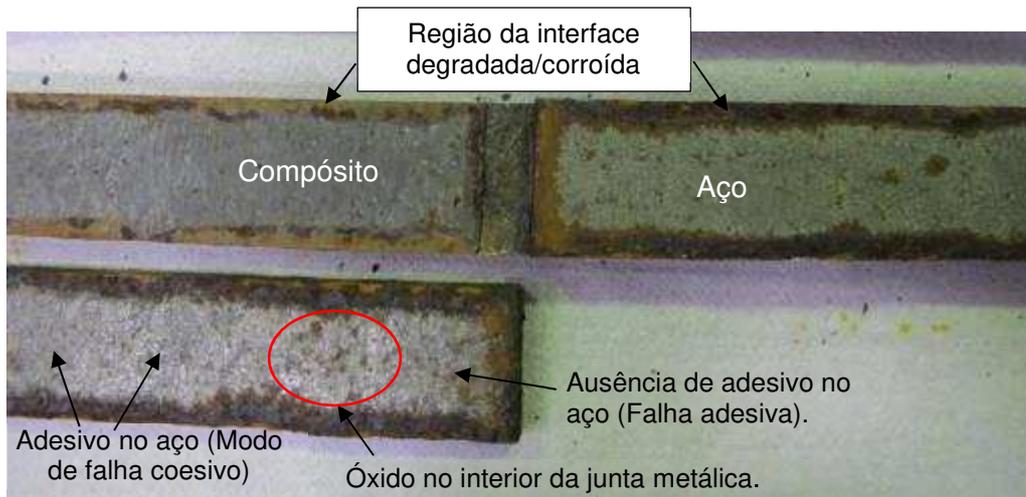
A Figura 97 mostra a falha do corpo de prova envelhecido após 12 meses na névoa salina, referente aos testes estático e fadiga dos corpos de prova com corrosão. Este modo de falha foi similar tanto para o tratamento com jateamento, quanto por máquina rotativa de impacto. Observa-se o mesmo fenômeno de corrosão por fresta, porém com maior avanço nas laterais, quando comparado com as juntas sem corrosão. Para estas juntas, a taxa de corrosão medida na interface foi de 5 mm/ano. É possível notar também que produtos de corrosão foram capazes de penetrar no interior da junta colada, ou seja, não se restringiram às extremidades. Este fato tem alto potencial para reduzir a resistência ao carregamento estático e a fadiga das juntas coladas, uma vez que os produtos de corrosão promovem o descolamento entre o laminado compósito e o substrato metálico. Da mesma forma que os corpos de prova sem corrosão e sem degradação, observam-se regiões com falhas adesivas e outras com falha coesiva.

Figura 97: Falha das juntas coladas com corrosão após degradação de 12 meses na névoa salina.

O processo de envelhecimento ocorrido nas juntas coladas após 12 meses de exposição em névoa salina explica o motivo da queda na resistência estática e na vida a fadiga das juntas coladas. A queda mais significativa nos corpos de prova provenientes de chapas com corrosão pode ser explicada pelo fato de maior avanço da corrosão por fresta pelas laterais da interface e também pela presença de produtos de corrosão (óxidos) no interior das juntas.

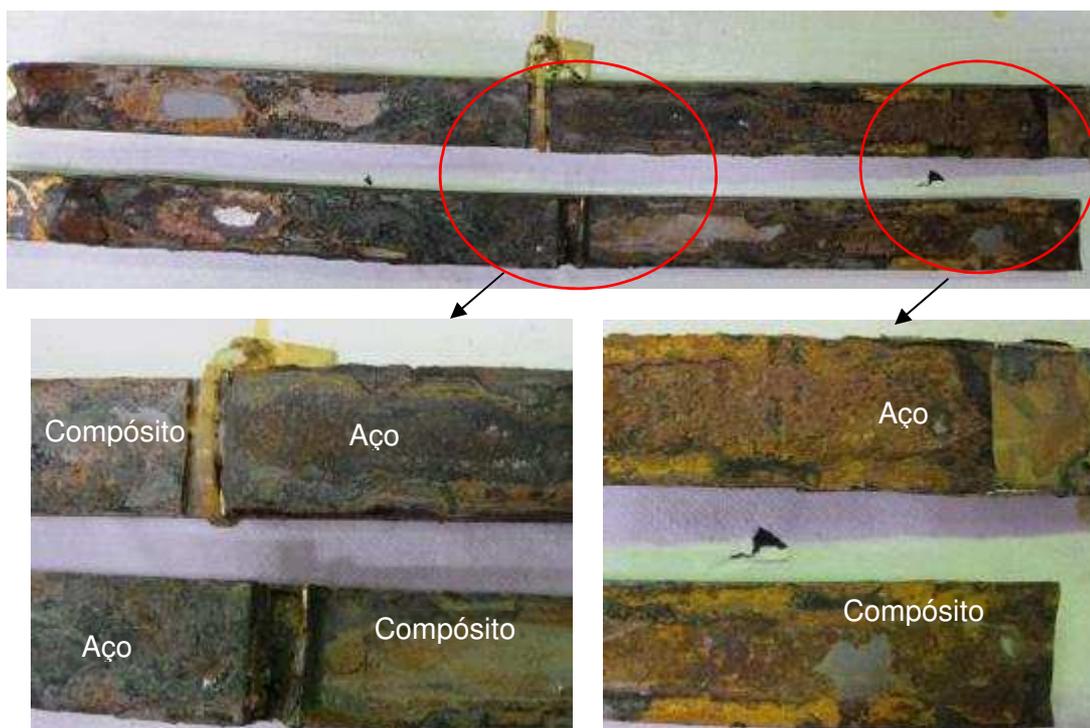
A Figura 98 mostra a falha dos corpos de prova envelhecidos na névoa salina após 18 meses. Nota-se que a corrosão por fresta penetrou toda a interface, promovendo a ruptura dos corpos de prova com cargas extremamente baixas. As juntas coladas falharam apenas com as cargas promovidas durante a fixação na máquina de ensaios universal. Mediante este fato, não foi possível realizar os testes mecânicos. Esta falha ocorreu em todos corpos de prova. Foi observado que o fenômeno de corrosão na interface teve um drástico aumento. A velocidade de avanço da degradação na interface entre o décimo segundo mês e o décimo oitavo foi bastante superior aos primeiros 12 meses de exposição na névoa salina. A taxa de corrosão medida foi de 8 mm/ano. Este fato pode ser explicado devido aos produtos de corrosão (óxidos) serem bastante volumosos e isto pode ter gerado um carregamento do tipo arrancamento na junta.

Figura 98: Falha das juntas coladas após 18 meses de envelhecimento em névoa salina.

Estas falhas inesperadas impediram a elaboração de um modelo de comportamento do envelhecimento da junta em função do tempo, pois com apenas dois tempos de falha, tempo zero e 12 meses, não é possível construir uma tendência.
